PŮL STOLETÍ PÉČE O POMNÍK SV. VÁCLAVA NA VÁCLAVSKÉM NÁMĚSTÍ

HALF A CENTURY OF THE MAINTENANCE OF ST. WENCESLAS MONUMENT ON WENCESLAS SQUARE

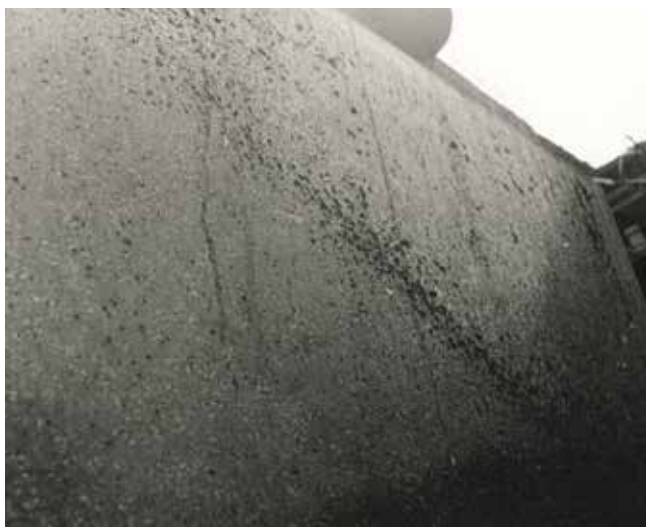
Obr. 3. Praha 1-Nové Město, Václavské náměstí. Nárožní blok pod sochou sv. Anežky s viditelnými stopami destrukce povrchu (foto J. Hanáková, 1977).

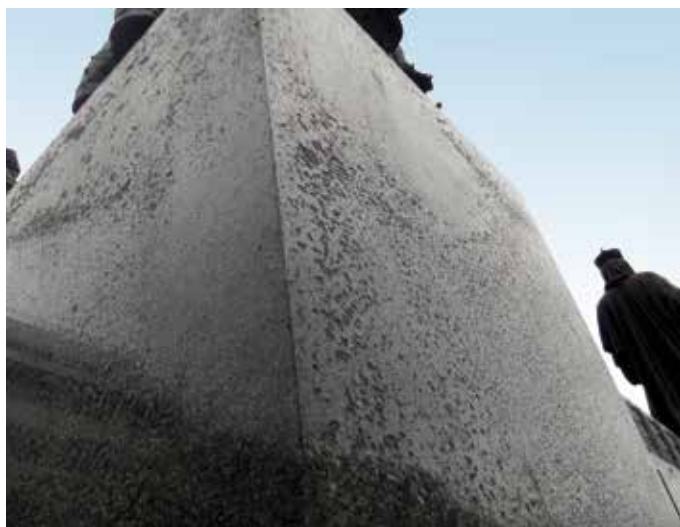
Obr. 4. Praha 1-Nové Město, Václavské náměstí. Nárožní blok pod sochou sv. Anežky s viditelnými stopami destrukce povrchu (foto M. Foltýnová, 2018).

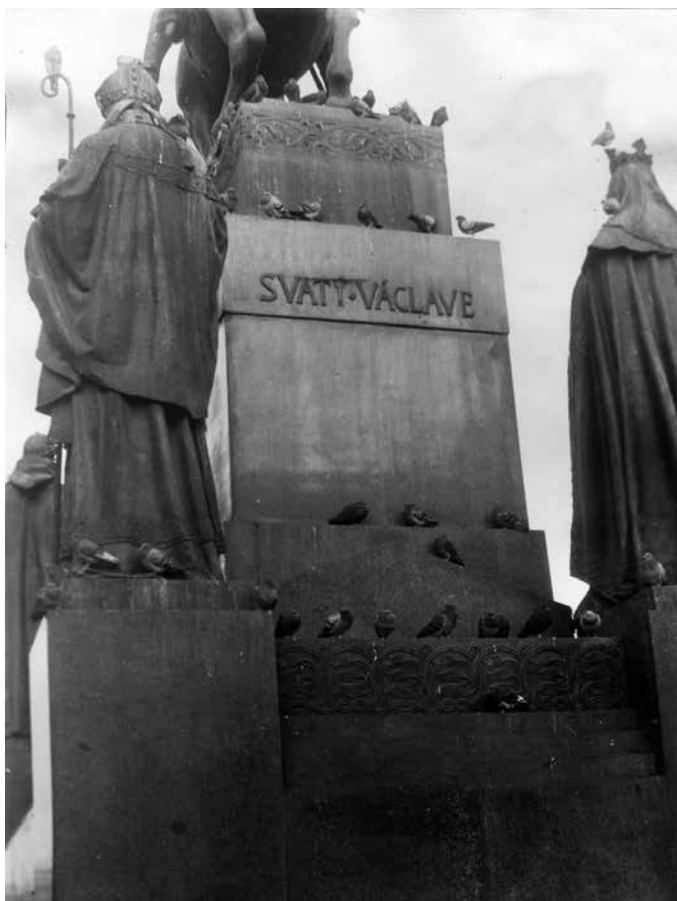
Obr. 5. Praha 1-Nové Město, Václavské náměstí. Fotografie z restaurátorské zprávy dokumentující biologické znečištění podstavce (foto F. Cihlár, 1980).

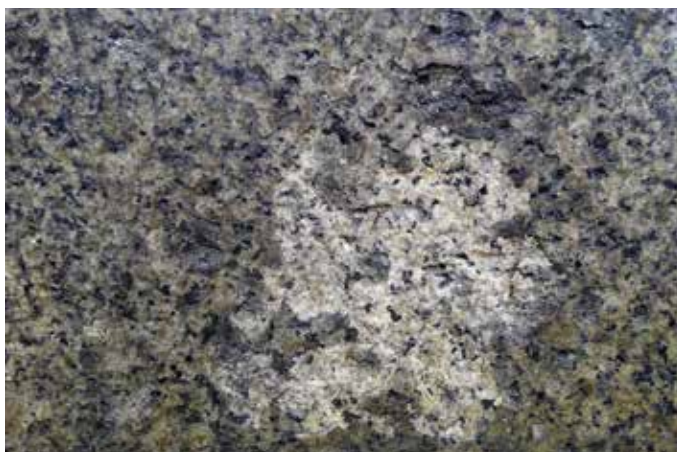
Obr. 9. Praha 1-Nové Město, Václavské náměstí. Detail poškození povrchu žulového bloku (archiv Galerie hl. m. Prahy; neznámý fotograf, 2015).

Fig. 9. Prague 1-New Town, Wenceslas Square. Detail of the granite block damaged surface (Prague City Gallery archive; unknown photographer, 2015).

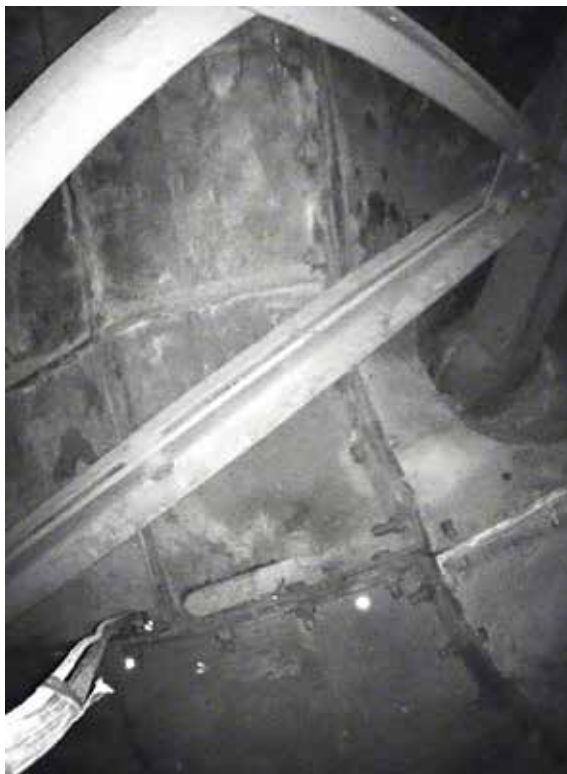
Obr. 20. Praha 1-Nové Město, Václavské náměstí. Záběr z videoendoskopického průzkumu zobrazovací technikou firmy Olympus. V pravé části snímku je zřetelně vidět zaizolování kolem nosného H profilu v nosné noze koně (archiv Galerie hl. m. Prahy; foto videoendoskopem firmy Olympus A. Šumbera, 2017).

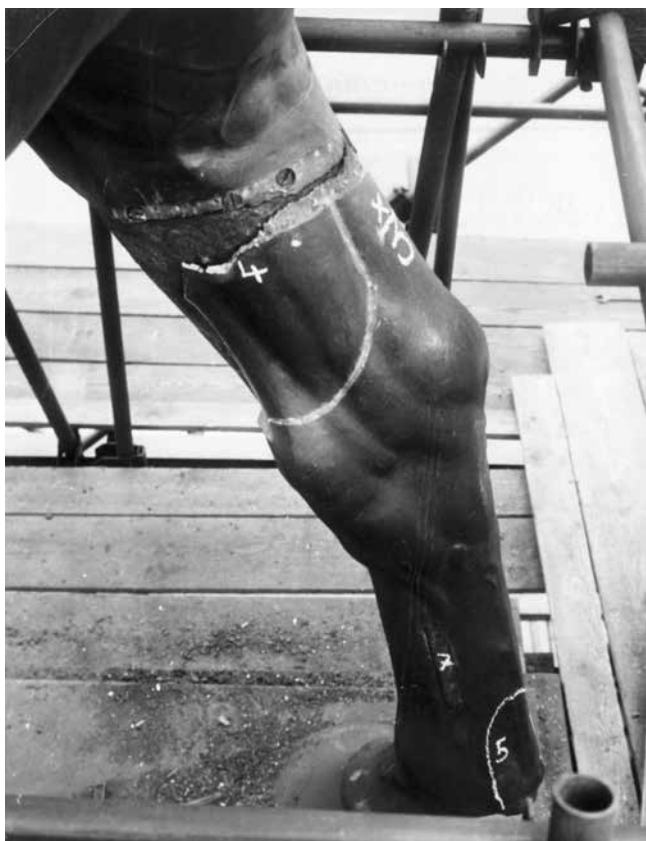
Obr. 21. Praha 1-Nové Město, Václavské náměstí. Detail poškození bronzového pláště zadní nohy koně (soukromý archiv Rudolfa Manouška; neznámý fotograf, 1966).

Fig. 21. Prague 1-New Town, Wenceslas Square. Detail of the damage to the bronze shell of the horse hind leg (private archive of Rudolf Manoušek; unknown photographer, 1966).

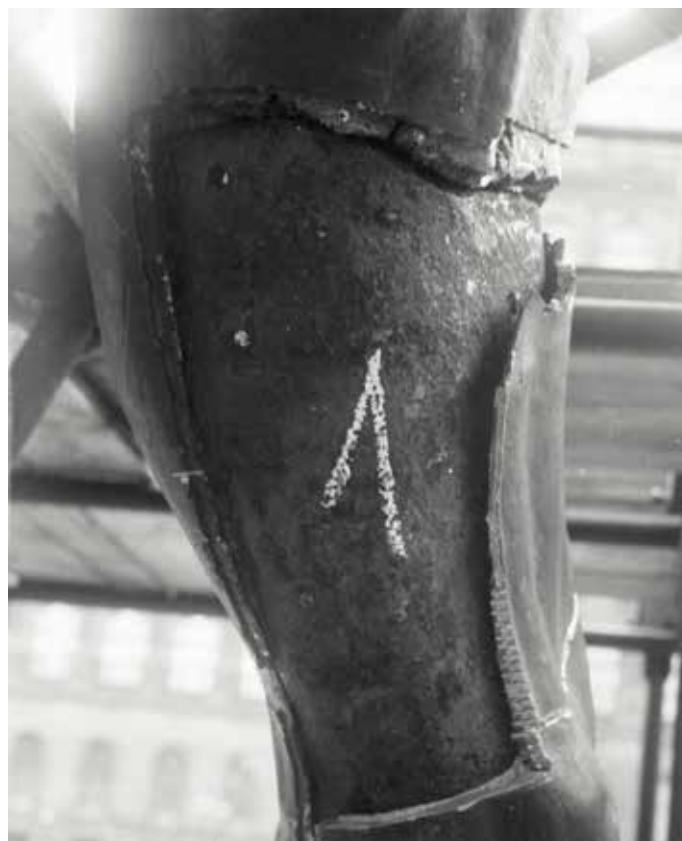
Obr. 22. Praha 1-Nové Město, Václavské náměstí. Detail poškození bronzového pláště přední nohy koně (soukromý archiv Rudolfa Manouška, neznámý fotograf, 1966).

Fig. 22. Prague 1-New Town, Wenceslas Square. Detail of the damage to the bronze shell of the horse front leg (private archive of Rudolf Manoušek; unknown photographer, 1966).
