POZNÁMKY KE STAVEBNÍMU VÝVOJI SEVERNÍ KAPLE A CHÓRU KOSTELA P. MARIE POD ŘETĚZEM V PRAZE NA MALÉ STRANĚ

MIROSLAV KOVÁŘ

NOTES ON THE BUILDING DEVELOPMENT OF THE NORTH CHAPEL AND CHOIR OF THE CHURCH OF OUR LADY BENEATH THE CHAIN IN PRAGUE MALÁ STRANA

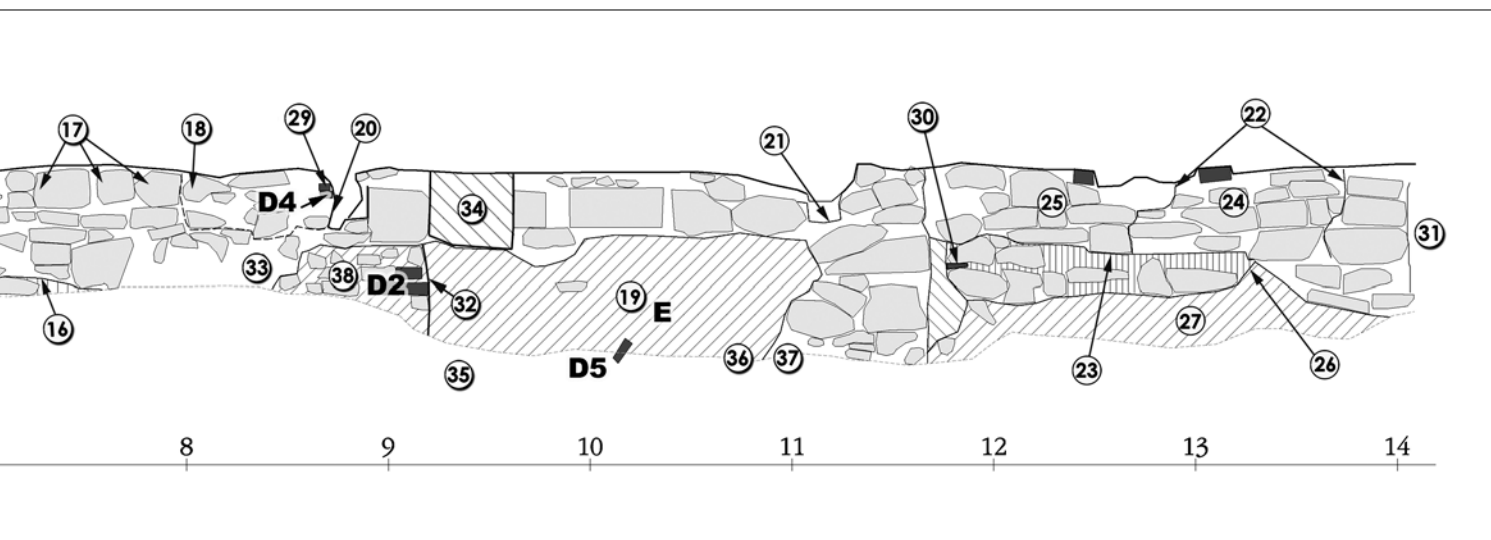
Původní zdivo kaple bylo dodatečně nadezdáno lomovým opukovým zdívem (SJ „C1, 2“; obr. 4: 12). V koruně této nadezdávky bylo možné identifikovat celou řadu druhotně použitých gotických architektonických článků, mezi nimi i dílec stříšky opěráku (obr. 4: 9), ale i střešní desky ze štípané břidlice s otvory pro hřebíky (obr. 6, 7). V rozhraní mezi tímto zdívem a zdívem předchozím pozorujeme nejen charakteristické nečistoty, ale i drobné zlomky břidlice. Rovněž první vrstva malty zmíněné nadezdávky charakteristicky „vzlíná“ (obr. 4: 14, 16). V nadezdávce starší gotické zdi byla následně vyzděna lůžka vazných trámů dnes neexistujícího krovu („SJ D3, 4“; obr. 4: 21, 28, 29).

Obr. 4. Praha 1-Malá Strana, kostel P. Marie pod řetězem. Zaměření koruny severní zdi kaple, pohled na vnitřní (jižní) líc severního obvodového zdiva. Popis nálezových situací: **1** – Vrchol záklenku gotického okna se stopami po částečném odtesání hmoty prvku. Na východní straně záklenku je zachován jeden z mála zbytků původního (raně) gotického zdiva (pojeného maltou „SJ A“). **2** – Lůžko vazného trámu šíře cca 220 mm z cihel X × 125 × 75 mm. Vyzdívka kapsy byla druhotně vetknuta do dodatečné nadezdávky (pojené žlutou maltou „SJ B“). **3** – Zřetelný otisk dřevěného prvku v hrubé nažloutlé vápenné maltě zdiva („SJ B“). **4** – Smíšené zdivo (lomový opukový kámen, cihly) s převažujícím podílem cihel tl. 55 a 75 mm pojené tvrdou vápennou maltou šedobílé barvy („SJ C“). Povrch je přehozen zdíci maltou obdobného charakteru. Toto zdivo podezdívá (!) konstrukci z druhotně použitých kvádrů pojených maltou typu „SJ B“ /viz 5/. **5** – Druhotně použité gotické opukové kvádry se známkami opálení a stopami po opracování nástrojem s ozubeným ostřím. Prvky jsou pojeny žlutou vápennou maltou („SJ B“). **6** – Vápenná malta žluté barvy („SJ B“) se stopami po opálení. **7** – Rozhraní malty „SJ C“ podezdávající zdivo. **8** – Částečně odlámaný líc (originálního?) zdiva. **9** – Druhotně osazený gotický opukový článek (pravděpodobně část stříšky gotického opěrného pilíře. Na detailu je dobře zřetelná šikmá obvodová lišta. Prvek je osazen do žluté vápenné malty („SJ B“). **10** – Rozhraní malt („SJ B“ a „SJ C“). **11** – Zdivo tělesa tahového komína z cihel 315 × 160 × 60 mm v severní obvodové zdi na vápennou maltu šedé barvy („SJ E“). Vyzdívka kominového tělesa byla dodatečně prolámana v severním obvodovém zdivu kaple. **12** – Zdivo z lomového opukového kamene pojeného vápennou maltou („SJ B“) poškozenou ohněm. **13** – Druhotně použitý, pravděpodobně raně gotický, opukový kvádrík v dodatečné nadezdávce (pojené maltou typu „SJ B“). **14** – Rozhraní mezi zdíci maltami („SJ A“ a „SJ B“). Malta v těchto místech vytváří charakteristický „límeč“. Zřetelné je nadezdání staršího zdiva lomovým opukovým kamenem na odlišnou zdíci maltu („SJ B“). V bázi nadezdávky lze pozorovat výrazné rozhraní malt, které se projevuje typickým „vzlínáním“ malty nadezdávky. V rozhraní malt jsou patrné nečistoty obsahující mj. zlomky břidlice. Pozn. Další formální rozhraní je možné pozorovat v samotné nadezdávce (pojené maltou typu „SJ B“), a to přibližně nad zmíněným záklenkem lomeného okna /viz 1/. **15** – Druhotně osazený fragment architektonického článku (ostění?) vytesaného z jemnozrnného pískovce žluté barvy. V jeho profilaci je patrný pozůstatek stezky. Prvek je osazen v nadezdávce (pojené maltou typu „SJ B“). **16** – Rozhraní koruny staršího zdiva a nadezdávky z opukového kamene (pojeného maltou typu „SJ B“). Ve spáře jsou zřetelné nečistoty a zlomky štípané břidlice. **17** – Poškozené druhotně osazené opukové kvádríky vykazující stopy opálení (prvky jsou patrně raně gotického původu). **18** – Druhotně osazený opukový kvádrík se stopami opracování plochým dlátem. **19** – Masivní zděná plomba, vyzděná mj. ze zlomků prejů, pojená pórovitou

hrubou vápennou maltou šedé barvy („SJ D“). Opad z této úpravy spočívá na rubu klenby přízemí kaple. Zdivo plomby je podhozeno vespodu k poškozené koruně staršího zdiva (vyzděného na maltu „SJ B“). Při východním konci plomby je v líci zřetelný výběh záklenku a fragment kápě odlámané starší klenby. V západní partii je zřetelná svislá spára oddávající toto zdivo od navazujícího smíšeného zdiva odlišného charakteru (na maltu „SJ C“). **20** – Kapsa trámu severojižní orientace (ve zdivu na maltu „SJ B“) vyzděná z cihel tl. 55–60 mm. **21** – Dodatečně vyzděná kapsa lůžka trámu (při vyzdění kapsy byla využita bílá vápenná malta „SJ C“). **22** – Spáry v dodatečné nadezdávce (pravděpodobně na maltu „SJ B“) severního boku gotického závěru kaple. Jižní (východní) spára je rozhraním mezi dodatečnou nadezdávku a korunou staršího zdiva. **23** – Rozhraní odlišných zdív v koruně severního boku závěru. Vrchní část zdiva je tvořena dodatečnou nadezdávku, jejíž líc zřetelně ustupuje do jádra zdi. Hrana dolního úseku zdiva patrně odpovídá původnímu průběhu gotického líce severního boku závěru. Ve spáře mezi oběma konstrukcemi jsou zřetelné otisky opukových prvků průběhu líce dolní části zdiva. **24** – Dodatečná nadezdávka z opukových kamenů pojených hrubou vápennou maltou žluté barvy (pravděpodobně „SJ B“). **25** – Zdivo z lomového opukového kamene na vápennou maltu nažloutlé barvy (typu „B“) založené na koruně staršího raně gotického zdiva kaple. **26** – Rozhraní mezi odlišnými druhy zdíci malt. **27** – Zděná plomba tvořená převážně výraznou vápennou maltou (typu „SJ D“). Zdivo je dohozeno ke koruně zdiva z opukového kamene. **28** – Lůžko vyzděné z cihel formátu X × 125 × 75 mm pojených bílou vápennou maltou. Cihly vymezující druhotně vyzděné lůžko pro vazný trám krovu již v nadezdávce obvodového zdiva kaple. **29** – Dodatečně vyzděné lože trámu z cihel tl. 55–60 mm (pojem prvků je malta „SJ C“). **30** – Poloha vápenné malty bílé barvy. **31** – Osově zalomení dvoubokého závěru kaple. **32** – Hrana mezi podezdávku (!) již dodatečného nadezdání (středověké) koruny zdiva. **33** – Nadezdávka koruny staršího zdiva tvořená blokem zdiva z opukových kamenů na vápennou maltu žluté barvy („SJ B“) s dodatečně odtěženým jižním lícem. Nadezdávka je založena nepochybně na koruně staršího (gotického) zdiva kaple. Ve zdivu je možné identifikovat druhotně použité gotické architektonické články. **34** – Omítnutá zděná, dodatečně podezděná, plomba v nadezdávce koruny zdiva /viz 19/. **35** – Pata dodatečné podezdávky /viz 19/, spočívající na rubu barokní klenby přízemí kaple. **36** – Vystupující klenáky (vynásacího záklenku okna?). **37** – Fragment kápě odtěžené starší klenby, jejíž povrch je omítnut a olíčen nátěry. **38** – Podezdávka dodatečného nadezdání koruny staršího (gotického) zdiva kaple. Blok zdiva je tvořen lomovým opukovým kamenem a cihlami na tvrdou vápennou maltu bílé barvy. K této podezdávce (respektive k jejímu armovanému zakončení /viz 32/) naopak na východní straně přiléhá mladší fáze podezdávky /viz 19/ (zaměření Jakub Hlavatý, deskripce autor 2011, 2012).

K uvedené nadezdívce přiléhá na řadě míst dodatečná podezdívka (obr. 4: 4, SJ D1), která zakryla rovněž jádro zdi (viz SJ „B“), a na němž byla výše uvedená nadezdívka založena. Tak vlastně vznikla inverzní (!) stratigrafická situace. Toto podezdění lze nepochybně dávat do souvislosti s vyzdíváním kápě raně barokní klenby v přízemí kaple, čemuž odpovídá i stejný charakter použité zdicí malty.

plenta a podezdívka („SJ E“; obr. 4: 19) starší koruny zdiva (viz SJ „B“). Tato úprava je tvořena především zdivem tvořeným zlomky prežů. Pojivem tohoto zdiva je výrazná pórovitá malta šedivé barvy. Důležité je, že malta i jednotlivé kameny z výstavby podezdívky přilnuly k rubu raně barokní klenby přízemí (obr. 4: 35).

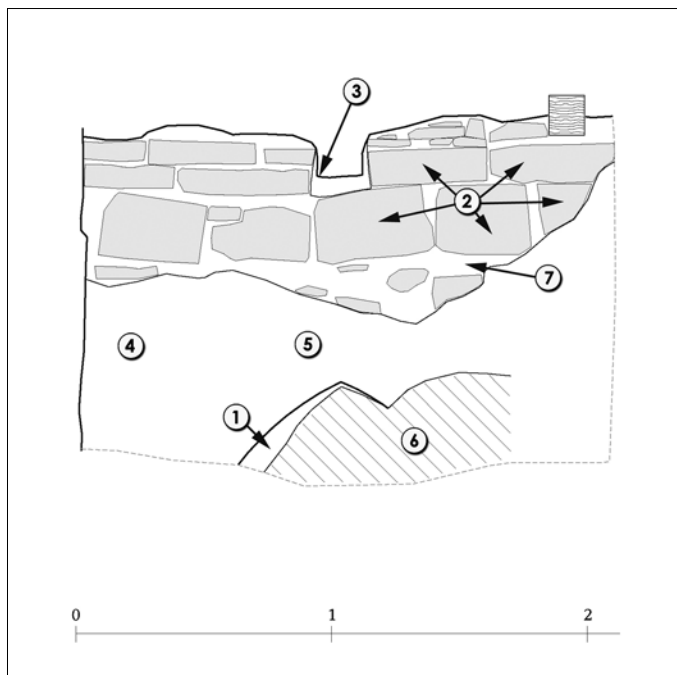
severního líce severní zdi kaple je rovněž zachován vrchol gotického okna, který odpovídá nálezové situaci na jižním líci severní zdi kaple (obr. 4: 1). Toto okno z velké části zaniklo při „výstavbě“ přilehlé barokní kaple (obr. 5: 1).

Obr. 5. Praha 1-Malá Strana, kostel P. Marie pod řetězem. Zaměření severního líce západní partie severní zdi kaple s fragmentem raně gotického ostění. Popis náleзовých situací: **1** – poškozené ostění vrcholu gotického okna, jehož profilace je tvořena hlubokým výžlabkem přecházejícím v drobný prut profilu lalošky; **2** – druhotně osazené opukové kvádříky (raně gotického původu?); **3** – lůžko trámu dodatečně vyzděné v koruně zdiva; **4, 5** – utažená vápenná omítka (omítka „SJ A“); **6** – utažená vápenná omítka (omítka „SJ B“); **7** – mírný ústupek v líci zdiva (zaměření Jakub Hlavatý, deskripce autor 2011, 2012).

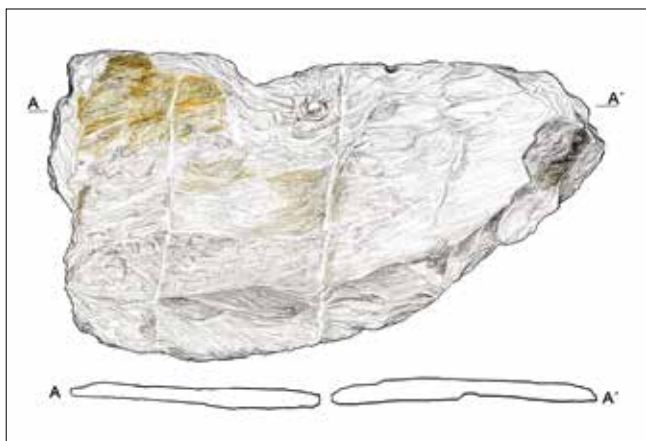
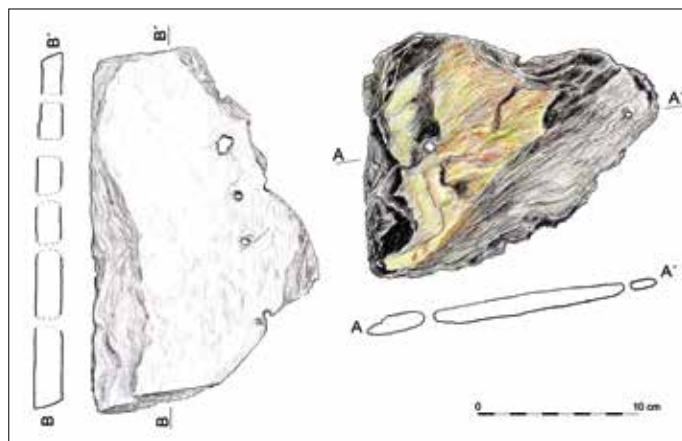
Obr. 6, 7. Praha 1-Malá Strana, kostel P. Marie pod řetězem. Zlomky střešní krytiny ze štípané břidlice (pravděpodobně středověkého původu) pocházející z dodatečné nadezdívky severní zdi kaple po severní straně presbytáře (kresba Sylvie Svatošová, 2011).

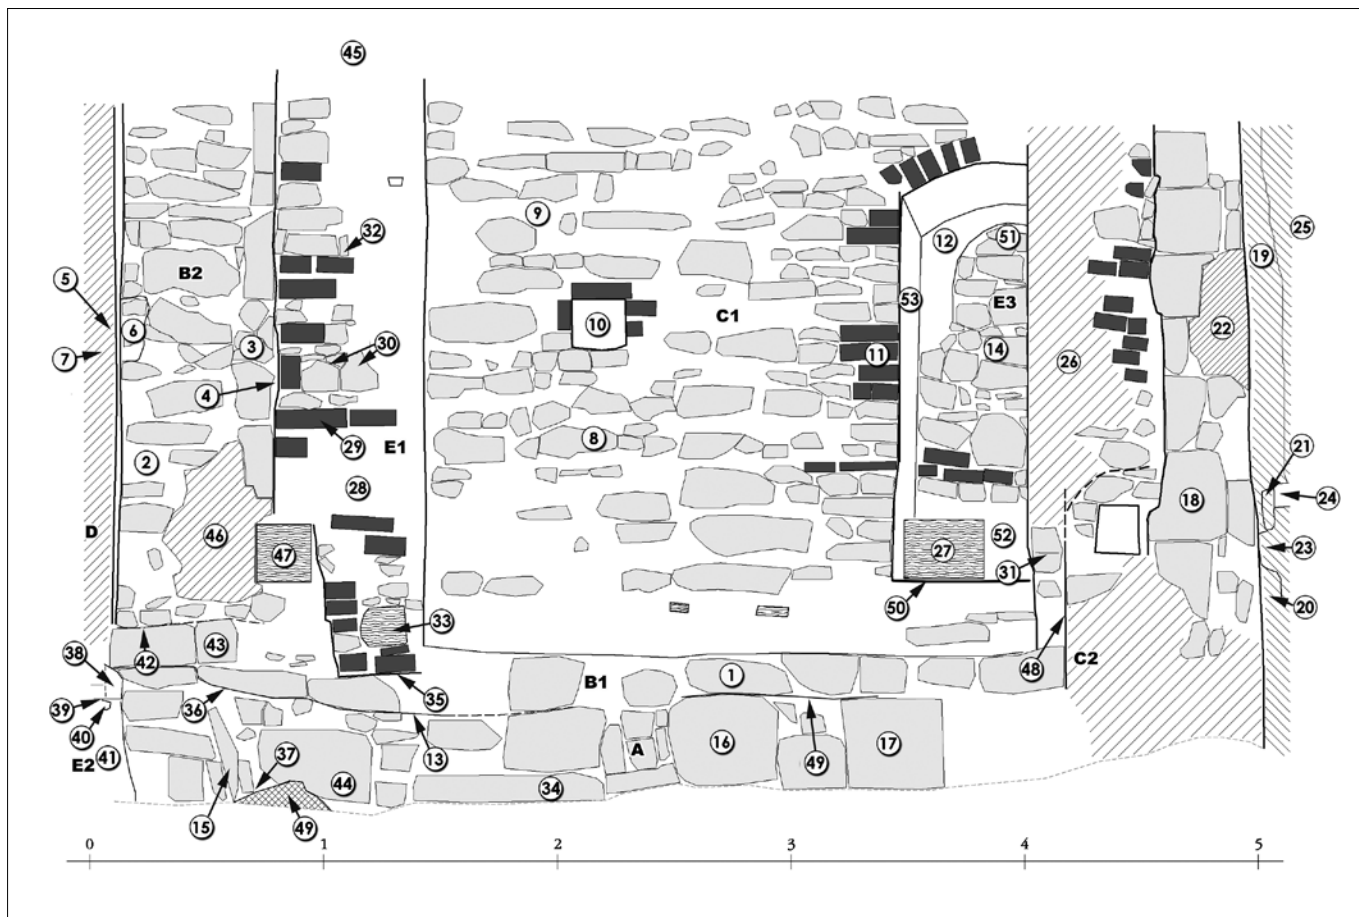
Obr. 8. Praha 1-Malá Strana, kostel P. Marie pod řetězem. Zaměření západního gotického okna protaženého chóru a navazujícího zdiva jižní zdi kaple v prostoru krovu severní kaple. Popis názevových situací: **1** – Poškozené opukové dílce bankálu gotického okna kladené do vrstvy bílé vápenné malty. **2** – Lomové opukové zdivo na vápennou maltu s fragmenty omítky poškozené ohněm. **3** – Poškozené opukové ostění gotického okna se zřetelnými stopami požáru. **4** – Pozůstatek profilace (okosu) ostění gotického okna. **5** – Obezdní dřevěné kotvy z cihel $X \times 150 \times 60$ mm. Kotva provazuje zdivo opěraku se zdívem gotických meziokenních pilířů. **6** – Zazdívka dodatečně vytesané kapsy pro ukotvení dřevěné kotvy opěrného pilíře do zdiva meziokenního pilíře ze světlé vápenné malty. **7** – Zdivo opěrného pilíře dodatečně přizdžené k chóru z lomového opukového kamene, cihel a druhotně použitých prvků. **8** – Dodatečná zazdívka gotického okna z lomového opukového kamene na vápennou maltu hrubší struktury. **9** – Otisky bednění využitého při vyzdívání zazdívky gotického okna. **10** – Kapsa v zazdívce gotického okna. **11** – Špaleta z cihel a lomového opukového kamene v dodatečné zazdívce gotického okna omítnutá světlou vápennou omítkou. Otvor je dnes zazděn a směřuje do interiéru chóru (původně pravděpodobně na oratoř). Práh otvoru tvoří prkno. **12** – Omítka nízký směřující do interiéru chóru. **13** – Rozhraní mezi zdívem chóru a zdívem koruny jižní zdi kaple /viz 49/. **14** – Zazdívka vstupního otvoru ze smíšeného zdiva, v ní jsou druhotně použity architektonické prvky. **15** – Svislý lomový opukový kámen (vylehčovací záklenek otvoru?). **16, 17** – Rub masivního opracovaného opukového kvádrů. **18** – Ostění gotického okna chóru poškozené požárem. **19** – Požárem poškozená jemná vápenná omítka zazdženého opěrného pilíře. **20** – Druhotně použitý opukový kvádrík 230×190 mm. **21** – Fragmenty opálené omítky armování gotického pilíře. **22** – Omítka ostění gotického okna chóru se stopami po požáru. **23** – Pravděpodobně druhotně osazený prvek s nasekanou vodící linkou kamenického opracování. **24** – Zhlaví dřevěného trámu 160×160 mm zazdženého v masivní cihlové přizdávce ke zdivu opěrného pilíře. Přizdávka má ve vyšších partiích vyzdžené technologické kapsy pro napojení zamýšleného pokračování zdiva (tedy východní zdi východního křídla objektu čp. 287). **25** – Přizdávka z cihel $X \times 145 \times 55$ mm k opěrnému pilíři na tvrdou vápennou maltu. **26** – Přizdávka přiložená k fragmentům gotického okenního ostění a dodatečné zazdívce gotického okna /8/. Zdivo je smíšené a jsou zde druhotně použity architektonické prvky (klenební žebra o profilu dvojitě vyžlabeného klínu), pojivem je tvrdá vápenná malta. **27** – Kapsa pro zhlaví trámu neexistujícího krovu vytvořená v dodatečné zazdívce gotického okna. **28** – Dodatečná přizdávka gotického ostění a zazdívky gotického okna. Zazdávka je z lomového opukového kamene a cihel $260 \times X \times 75$ mm. V hmotě přizdávky jsou druhotně použity cihly (s fragmenty původní ložné malty) a klenební žebra o profilu dvojitě vyžlabeného klínu. **29** – Cihla $270 \times X \times 70$ mm. **30** – Dvojice dílců druhotně osazených klenebních

žebor pravděpodobně profilu dvojitě vyžlabeného klínu (analogicky k dalším lépe zachovaným exemplářům). Na ložné ploše žebor je kamenická značka ve tvaru kříže a konstrukční osová linka. **31** – Druhotně osazený dílec klenebního žebra v dodatečné přizdávce. Na ložné ploše žebra je patrná osová linka. **32** – Fragment gotického prvku (žebra?) v dodatečné přizdávce. **33** – Zazdžené zhlaví odřezaného trámu s kovovou kotvou v dodatečné přizdávce gotického ostění /viz 28/ a zazdívce gotického okna chóru /viz 8/. **34** – Rub prvku s výraznými stopami po kamenickém opracování. **35** – Rozhraní dvou odlišných zdících malt dodatečných zazdávček gotického okna. **36** – Hrana vzniklá odsekáním původního severního líce gotického zdiva pravděpodobně v souvislosti s vložením barokní klenby v přízemí kaple. **37** – Pozůstatek stop po opracování (dodatečném přitesání?) nástrojem s ozubeným ostřím. **38** – Odtesaná hmota kamene (a přilehlého zdiva z cihel) opěraku v souvislosti s jeho podezděním (z důvodu vyrovnání přechodu hran nového podezdění a hrany opěrného pilíře). **39** – Rozhraní dodatečného podezdění (!) druhotně přiloženého opěrného pilíře k chóru s charakteristickými stopami podhazování materiálu. **40** – Zazdžené zbytky prken tl. cca 35 mm v dodatečném podezdění opěrného pilíře /viz 41/. Pozůstatky prken velice pravděpodobně souvisejí s podchycením podezdívané hmoty pilíře k chóru při jeho dodatečném podezdění. **41** – Zdivo dodatečné podezdívky opěrného pilíře z lomového opukového kamene a cihel o velikosti $265 \times X \times 65$ mm). Pojivem prvků podezdění je hrubá vápenná malta mírně nažloutlé barvy. **42** – Rozhraní mezi požárem poškozenou a nepoškozenou omítkou. **43** – Původní gotický líc protaženého chóru beze stop po výraznějším poškození ohněm. **44** – Stopy po dodatečném odtesání hmoty kamene nástrojem o šíři břitu cca 5 mm. **45** – Otisk krytiny střešního pláště, respektive tmelící malty krytiny, při styku se zdivem chóru. **46** – Dodatečně vlámaná a zazdžená kapsa v souvislosti s uložením zhlaví trámu. **47** – Zhlaví trámu v gotickém zdivu chóru. Tato úprava souvisí s vytvořením kapsy pro uložení vazného trámu krovu. **48** – Pečlivě vyzdžený líc (špaleta) v první etapě zazdívky gotického okna protaženého chóru. Pravděpodobně se jedná o západní líc nástupu k zazdženému otvoru /viz 11, 12/. **49** – Dodatečný přehoz záklenuk otvoru (?) v jižní zdi kaple tvořeny vápennou maltou šedé barvy. **50** – Dřevěný práh otvoru v dodatečné zazdívce chóru. **51** – Druhotně použitý fragment architektonického článku v dodatečné zazdívce okna. **52** – Druhotná zazdávka spočívající na prahu otvoru v zazdívce okna chóru. Zdivo je tvořeno cihlami pojenými výraznou světlou vápennou maltou šedobílé barvy, která je dotažena k přizdávce západní špalety okna chóru /26/. Pod touto dodatečnou zazdávku je zřetelně další prkno položené přes uvedený práh /viz 50/. **53** – Omítnutí špalety a záklenuk vápennou maltou obdobné struktury jako je zazdávka oken protaženého chóru. Omítky je dotažena k dřevěnému prahu otvoru v zazdívce oken /viz 50/ (zaměření Jakub Hlavatý, deskripce autor 2011, 2012).

viz obr. 8: 2, 3). V další stavební fázi došlo k zazdění oken (SJ C1, obr. 5: 8), a velice pravděpodobně i současně, nebo o něco později, vznikla i přízdívka západního ostění gotického okna protaženého chóru (SJ C2 viz obr. 8: 48). Snad až nějakou dobu po zazdění oken byly k chóru dodatečně přizděny opěrné pilíře a prostřednictvím dřevěných kotev provázány s pilíři meziokenními (SJ D, obr. 8: 5, 6). Bezprostřední stratigrafický vztah mezi zazdívkou oken a vyzděnými pilíři není prozatím doložitelný (výrazně se ovšem liší charakter zdiva). Další výraznou stavební úpravou severní strany chóru bylo vyzdění zpevňujících přízdívek, které byly přiloženy k ostění gotických oken a zároveň ke starší zazdívkě oken chóru. (SJ E1, obr. 8: 26, 28). Ve zdivu této úpravy byly druhotně použity architektonické články, z nichž vynikají fragmenty klenebních žebér o profilu dvojité vyžlabené klínu (obr. 9). Velmi pravděpodobně současně s touto úpravou došlo k dodatečnému (!) podezdění druhotně přizděných opěrných pilířů k protaženému chóru (SJ E2, obr. 8: 41). Patrně nejpozději v této době byl zazděn i otvor v dodatečné zazdívkě okna protaženého chóru (SJ E3, obr. 8: 14). Do objemu těchto stavebních úprav chóru lze klást i blok zdiva vyzděného na prahu otvoru vstupu zřízeného v zazdívkě gotického okna. Zmíněné zdivo se ovšem již přiložilo k již uvedenému přizdění ostění gotického okna chóru, ale i jeho zazdívkě (obr. 8: 52).

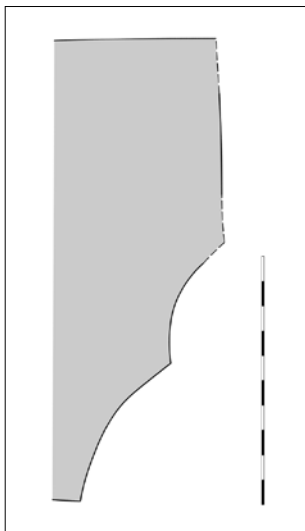
Obr. 9. Praha 1-Malá Strana, kostel P. Marie pod řetězem. Terénní náčrt přístupné profilace (velmi pravděpodobně pozdně gotických) klenebních žebér zadržovaných ve „druhé fázi“ zadržky gotických oken protaženého chóru na severní straně presbytáře. Analogické prvky se nalézají i v zadržce oken na jižní straně presbytáře (zaměření autor, překreslil Jakub Hlavatý, 2011).

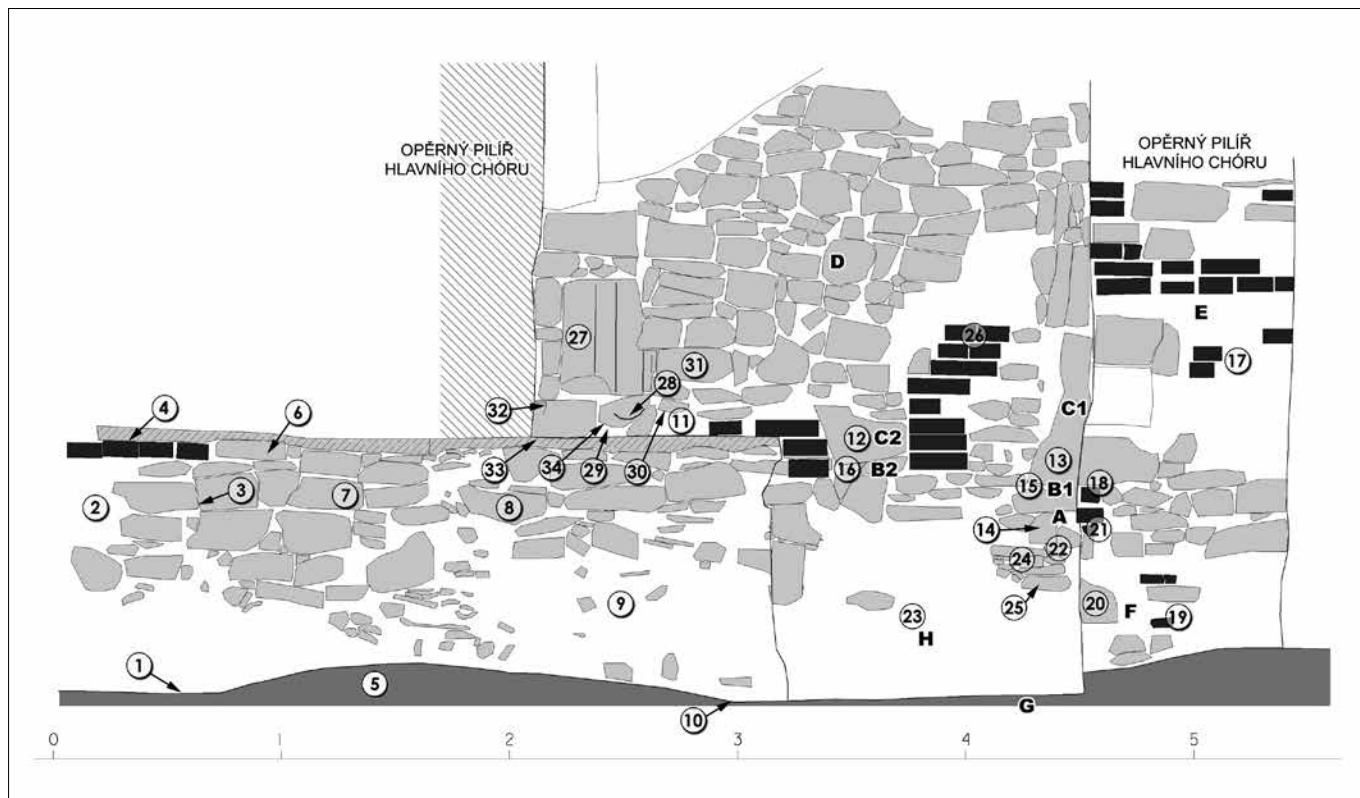
Velice komplikovaná náleзовá situace se zachovala při jižním boku závěru raně gotické kaple (obr. 10, 11, 12). Původní stav (především jižního boku závěru kaple) je zde silně znečištěn dodatečným odtěžením (!) severního líce jižního boku závěru severní kaple, dále existencí dodatečné plenty (obr. 11: 9, 23), a snad i druhotným nadezděním původní koruny raně gotického zdiva severní kaple. Z hlediska stratigrafických vztahů je prozatím možné za nejstarší považovat překvapivě pouze fragment zdiva z lomového opukového kamene (SJ A, obr. 11: 22, obr. 12: 14). Následně bylo na korunu tohoto zdiva založeno ostění gotického okna (SJ C1, obr. 11: 13, obr. 12: 3) protaženého chóru, které je opět osazeno do vrstvy vápenné malty bílé barvy, kterou i v tomto případě lze považovat pouze za technologický krok (SJ B1, obr. 11: 15, obr. 12: 5). Současně s výstavbou stojky gotického okenního ostění byl rovněž osazen i bankál gotického okna (SJ C2, obr. 11: 12, 8: 1, 2) a to opět do tenké vrstvy vápenné malty výrazné bílé barvy (SJ B2, obr. 11: 16, obr. 8: 6). Pruty při severním líci ostění gotického okna (obr. 13) spočívaly na patce založené na jeho bankálu (obr. 14). Gotické okno bylo v další stavební etapě dodatečně zazděno (SJ D, obr. 11: 31). Pravděpodobně současně, či o něco později, došlo k vyzdění opěrného pilíře, který je dodatečně přiložen k obvodovému zdivu (SJ E, obr. 11: 17, 12: 7). Další vlna úprav je zastoupena podezděním posledně jmenovaného pilíře protaženého chóru, který, jak již bylo uvedeno, byl dodatečně přizděn ke zdivu chóru (SJ F, obr. 11: 19, obr. 12: 9). K sekundární podezdívce pilíře přiléhá kápě současné klenby přízemí kaple (SJ G, obr. 11: 5). Se zdivem této kápě vykazuje podezdívka pilíře formální podobnost. Stratigraficky se jako „nejmladší“ jeví dodatečný přehoz vápennou maltou, který pokrývá jižní bok závěru kaple (SJ H, obr. 11: 23, obr. 12: 13).

Obr. 11. Praha 1-Malá Strana, kostel P. Marie pod řetězem. Zaměření jižního boku závěru severní kaple při styku s protaženým presbytářem. Popis nálezo- vých situací: **1** – Fragment omítnutého výběhu starší klenby. **2** – Zřetelný „ústup- pek“ ve zdivu s patrnou vodorovnou spárou. **3** – Svislá spára vymezující na jihu plochu „ústupku“ v líci zdiva. **4** – Recentní dozdní koruny zdiva z plných cihel. **5** – Rub stávající barokní klenby přízemí kaple dodatečně vetknutý do staršího zdiva kaple. **6** – Druhotně použitý architektonický prvek se stopami po opraco- vání nástrojem s ozubeným ostřím. **7** – Zalomení závěru kaple. **8** – Opukový kámen, jehož poloha rámcově odpovídá směru jinak nezachovaného vnitřního líce jižního boku závěru kaple. **9** – Přezdění západního líce jižního boku východního závěru kaple. Zdivo je tvořeno lomovým opukovým kamenem, zlomky cihel a pálené střešní krytiny, pojivem je výrazná pórovitá vápenná malta šedé barvy. **10** – Cvikl barokní klenby z lomového opukového zdiva a cihel. Při jeho styku s obvodovým zdivem kaple je možné pozorovat fragmenty povrchu „původního“ líce závěru raně gotické kaple. **11, 12** – Poškozený bankál gotic- kého okna chóru. **13** – Ostění gotického okna chóru. **14** – Relikt staršího zdi- va (dodatečně podezděného i nadezděného) z lomových opukových kamenů. Průběh zbytku zdiva odpovídá ideálnímu průběhu jižního boku závěru kaple. Pojivem opukových prvků je vápenná malta nažloutlé barvy. **15** – Vrstva tvrdé vápenné malty bílé barvy v ložné spáře gotického ostění okna založeného pravděpodobně na starším zdivu kaple. **16** – Vrstva tvrdé vápenné malty bílé barvy, do níž byly založeny opukové prvky bankálu. **17** – Zdivo pilíře vyzdě- něho ze smíšených prvků dodatečně přiloženého k meziokenním pilířím. Zdivo opěrného pilíře je provázáno se zdivem chóru prostřednictvím dřevěné kotvy,

pro kterou byly dodatečně vytesány kapsy do gotického zdiva chóru. **18** – Druhotně použitá (střešní) štípaná břidlice ve zdivu opěrného pilíře. **19** – Doda- tečně podezděný (!) opěráku v souvislosti s vložením barokní klenby v přízemí kaple. Pojivem je tvrdá bílá vápenná malta. **20** – Fragment (patrně renesanč- ního) ostění vytesaného z pískovce našedlé barvy osazeného ve zdivu pilíře chóru. **21** – Tvrdá hrubší bílá malta zřetelně dohozená ke zdivu opěrného pilíře (respektive k ložné maltě cihly použité ve zdivu opěrného pilíře). **22** – Relikt ložné malty na opukovém kameni staršího zdiva (které je pravděpodobně sou- částí původní jižní obvodové zdi kaple). **23** – Přezděný úsek zdiva jižního boku závěru raně gotické kaple na pórovitou vápennou maltu („SJ D“ viz výše) šedé barvy. **24** – Vystupující opukový kámen náležející pravděpodobně původní jižní (nyní odtěžený) zdi kaple. **25** – Viditelné „štíbrý“ mezi dodatečnou podezdívkou a reliktem staršího zdiva (kaple). Rovněž je zde možné pozorovat charak- teristický dutý prostor (po nekvalitním přilnutí podhozené malty). **26** – Recentní plomba kapsy v poškozené zazdívkě gotického okna a kapsy pro kotvu zhlaví nedochovaného trámu. **27** – Ostění gotického okna chóru (z profilace je zachován obloun a část výžlabku). **28** – Torzo patičky prutu okenního ostění spočívající na válcovém soklíku založeném na okenním bankálu. **29** – Severní líc parapetu gotického okna se stopami po opravování nástrojem s ozubeným ostřím. **30** – Zachovaný fragment původního povrchu šikmého bankálu. **31** – Zazdívká gotického okna. **32** – Poškození líce gotického okenního bankálu. **33** – Recentní betonový potěr. **34** – Hrana po nezachované partii válcového soklíku patky prutu gotického okenního ostění (zaměření Jakub Hlavatý, de- skripcie autor 2011, 2012).

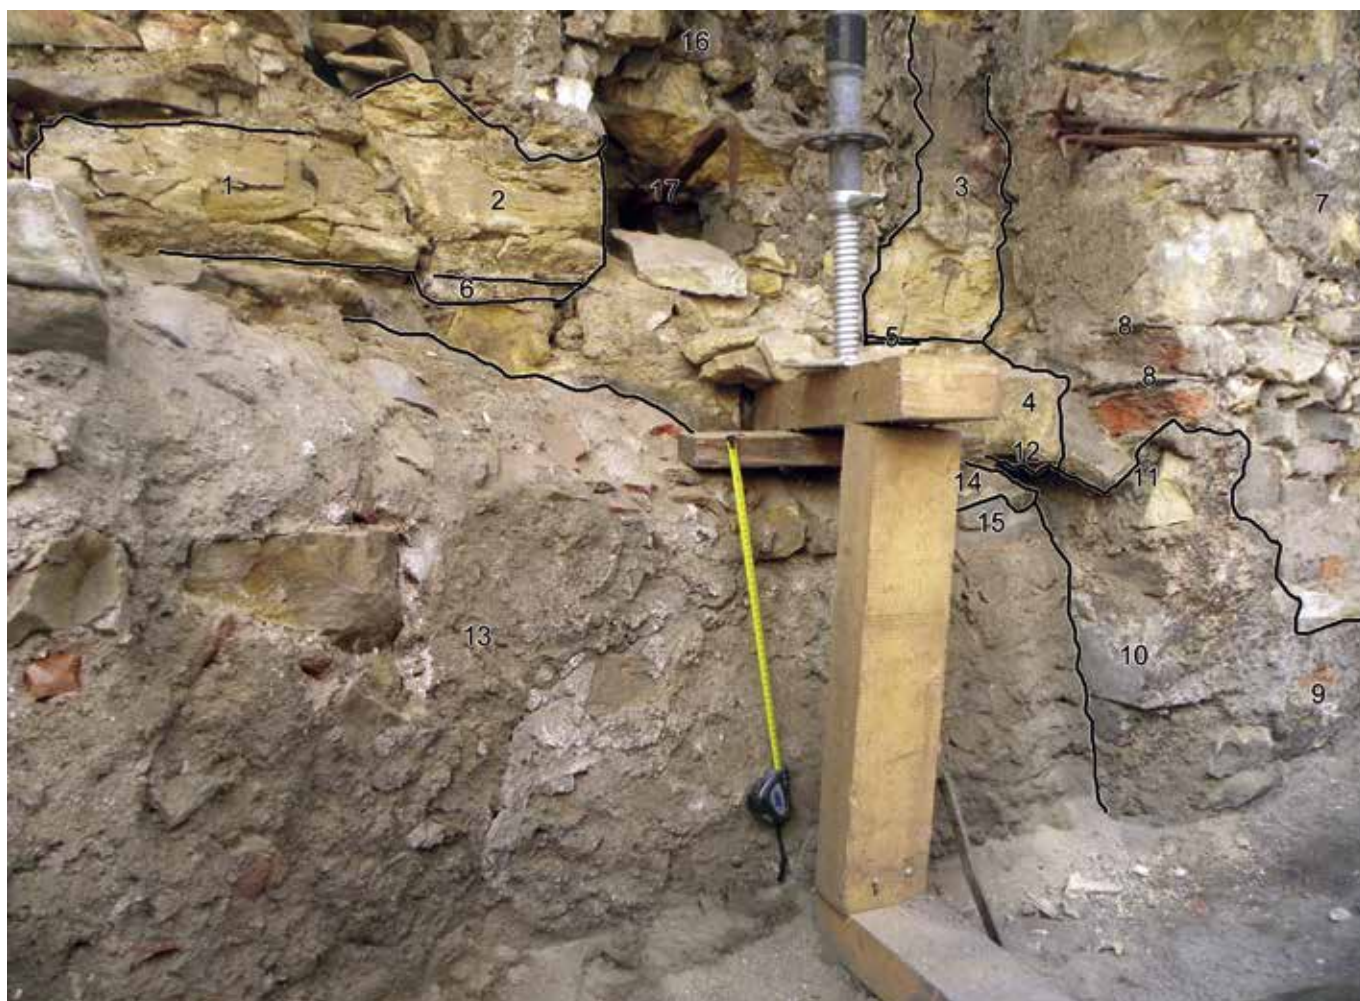
Obr. 12. Praha 1-Malá Strana, kostel P. Marie pod řetězem. Styk jižního boku závěru kaple a severní stěny protaženého chóru včetně základní analýzy náleзовé situace. Popis náleзовých situací: **1, 2** – Poškozený bankál gotického okna chóru. **3** – Ostění gotického okna. **4** – Relikt staršího zdiva (obezděného i podezděného) přibližně odpovídajícímu ideálnímu průběhu jižního boku závěru raně gotické kaple. Pojivem opukových prvků je vápenná malta nažloutlé barvy s kousky nevyhašeného vápna. **5** – Poloha bílé malty v ložné spáře gotického ostění okna založeného velmi pravděpodobně na „starší“ koruně jižní zdi kaple. **6** – Poloha bílé tvrdé vápenné malty, do níž jsou založeny opukové prvky bankálu okna. **7** – Zdivo opěrného pilíře z lomového kamene a cihel tloušťky 65 mm, jenž byl dodatečně (!) přiložen ke gotickému meziokennímu pilíři chóru. Pojivem zdících prvků je vápenná malta jemné struktury nažloutlé barvy. Opěrák je provázán se zdivem chóru dřevěnou kotvou probíhající při líci opěráku. Pro kotvu byly dodatečně vytesány kapsy v gotickém zdivu chóru. **8** – Druhotně použitá štípaná břidlice (s otvory pro hřeby) identifikovaná v ložných spárách zdiva opěrného pilíře. **9** – Dodatečné podezděnění (!) opěráku z cihel tloušťky 60 mm, lomového kamene a druhotně použitých architektonických článků v souvislosti s vložením

barokní klenby v přízemí raně gotické kaple. Pojivem prvků je vápenná malta hrubé bílé malty. **10** – Fragment ostění (pravděpodobně renesančního stáří) vytesaného z pískovce našedlé barvy. **11** – Dohození hrubší tvrdé bílé malty, jež je součástí dodatečné podezdívky (!) ke zdivu opěrného pilíře (malta přilnula k ložné maltě cihly použité v původním zdivu opěrného pilíře). **12** – Pozůstatek původní ložné malty na opukovém kameni staršího zdiva (pravděpodobně zbytku jižní zdi kaple). **13** – Přezděný úsek zdiva (pravděpodobně částečně odtěženého) jižního boku závěru kaple. Zdivo je charakterizováno užitím pórovité vápenné malty šedé barvy (viz výše malta typu „SJ D“). **14** – Vystupující opukový kámen náležející pravděpodobně původnímu zdivu kaple. **15** – Zřetelné doklínování dodatečné podezdívky reliktu staršího zdiva. Mezi podezdívkou a původním zdivem je možné sledovat dutinu po nekvalitním přilnutí podhozené malty. **16** – Dodatečná zazdívka gotického okna z lomových opukových kamenů pojeným nekvalitní vápennou maltou s vydatnou příměsí hlíny. **17** – Kotva původně zapuštěná ve zhlaví odstraněného vazného trámu krovu (zaměření Jakub Hlavatý, deskripce autor 2011, 2012).

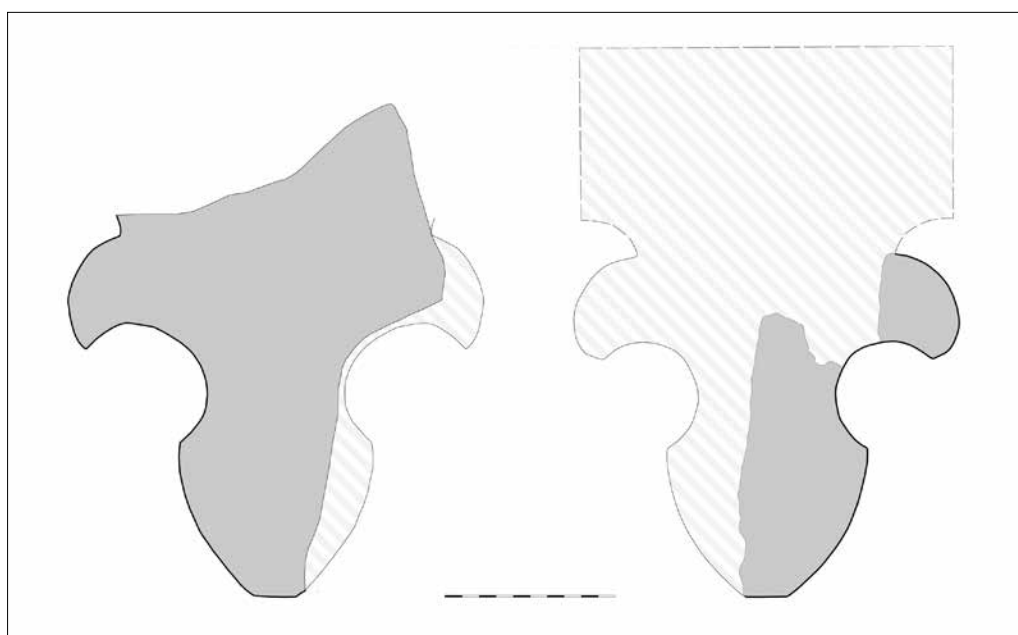
Obr. 15. Praha 1-Malá Strana, kostel P. Marie pod řetězem. Druhotně zazděné fragmenty raně gotických klenbových žebrových vejčité profilace v západní stěně spojovací chodbičky pod chórem. Na povrchu zlomků jsou zřetelné fragmenty původního červeného monochromního nátěru. A – poškozený fragment ponechaný ve zdivu, B – fragmenty žebra vyjmuté ze zdiva (zaměření S. Svatošová a autor, 2013).

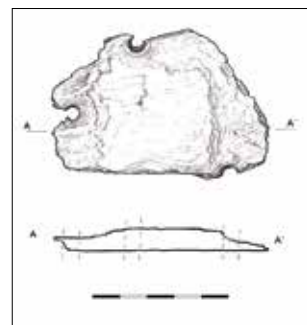
Obr. 19. Praha 1-Staré Město, kostel sv. Havla. Zlomek střešní krytiny (středověkého původu?) ze štípané břidlice pocházející z novověké zazdívky v severní kostelní věži (kresba S. Svatošová).
