RESTAUROVÁNÍ TORZ STŘEDOVĚKÝCH PODLAH Z DOLNÍCH CHABER A BŘEVNOVSKÉHO KLÁŠTERA

V roce 2009 byla v laboratořích Národního památkového ústavu, územního odborného pracoviště v hlavním městě Praze restaurována dvě torza středověkých podlah, vyzvednutých v minulosti při archeologických výzkumech. Předložená zpráva přináší základní informace o nich i o provedeném restaurování.

Podlaha z kostela Stětí sv. Jana Křtitele v Dolních Chabrech (Praha 8)

Podlaha z benediktinského kláštera v Břevnově (Praha 6)

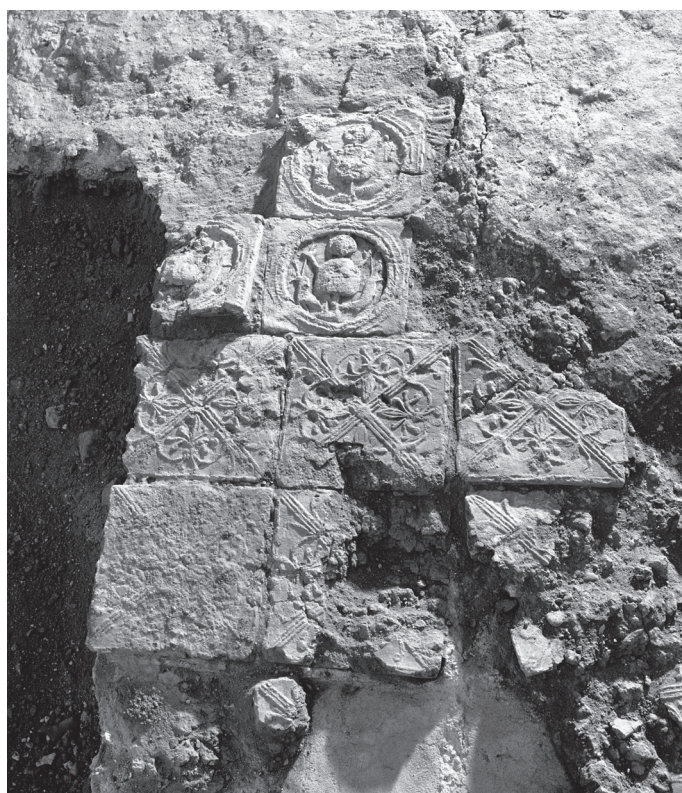
Obr. 1. Praha 8-Dolní Chabry, kostel sv. Jana Křtitele. Jedna z odkrytých ploch románské reliéfní podlahy (foto M. Tryml, 1974).

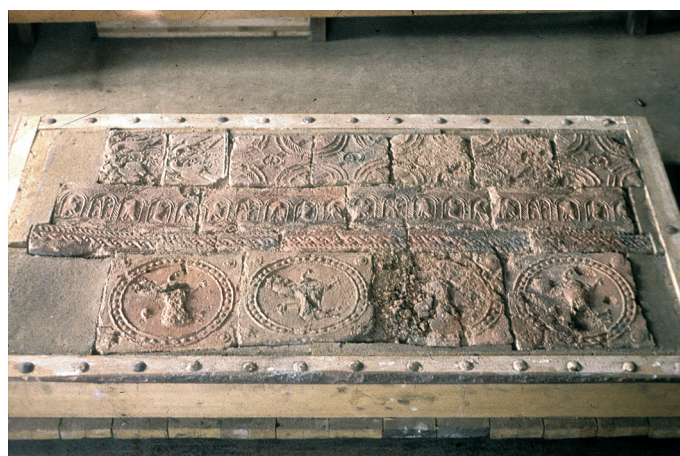
Obr. 2. Praha 8-Dolní Chabry, kostel sv. Jana Křtitele. Románská dlažba po vyzvednutí (foto M. Tryml, 1975).

odkryté plochy, poté byl se-strojen dřevěný rám a usa-zen kolem vybraných dlaž-dic. Prostory mezi rámem a dlažbou byly vyplněny sádkou. Kolem rámu byl te-rén odebrán, takže dlažba zůstala stát na jakémsi sok-lu, který byl z kratší strany postupně pod dlažbou od-straňován a podkládán pr-kénky dna. Ty byly k rámu přišroubovány do předvrtaných děr. Vzniklé prostory byly opět vyplňovány sádkou. Je pravděpodobné, že po částečném vyschnutí byla dlažba konzervována. O celém postupu ale nebyla tehdy pořízena žádná zpráva. Poté byla dlažba převe-zena do Muzea hl. m. Prahy,

kde byla umístěna ve stálé expozici (obr. 3). Podstatně jednodušší bylo během výzkumu nakládání s jednotlivými nálezy. Úlomky dlaždic byly konzervovány často opakovaně Silgelem a pokud to bylo možné, byly shledávány a následně slepovány. Nedochované partie byly doplňovány pro zpevnění sádkou (obr. 4).

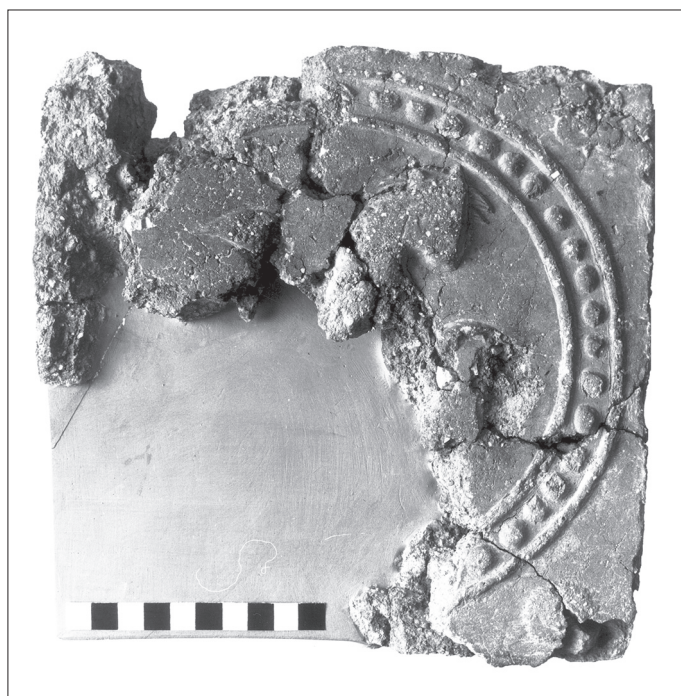
Obr. 4. Praha 8-Dolní Chabry, kostel sv. Jana Křtitele. Ze zá-sypů pocházejí zlomky dlaždice s gryfem, která byla poslepována, konzervována a doplněna sádkou (uloženo NPÚ HMP, fotoarchiv, autor neuveden, 1975).

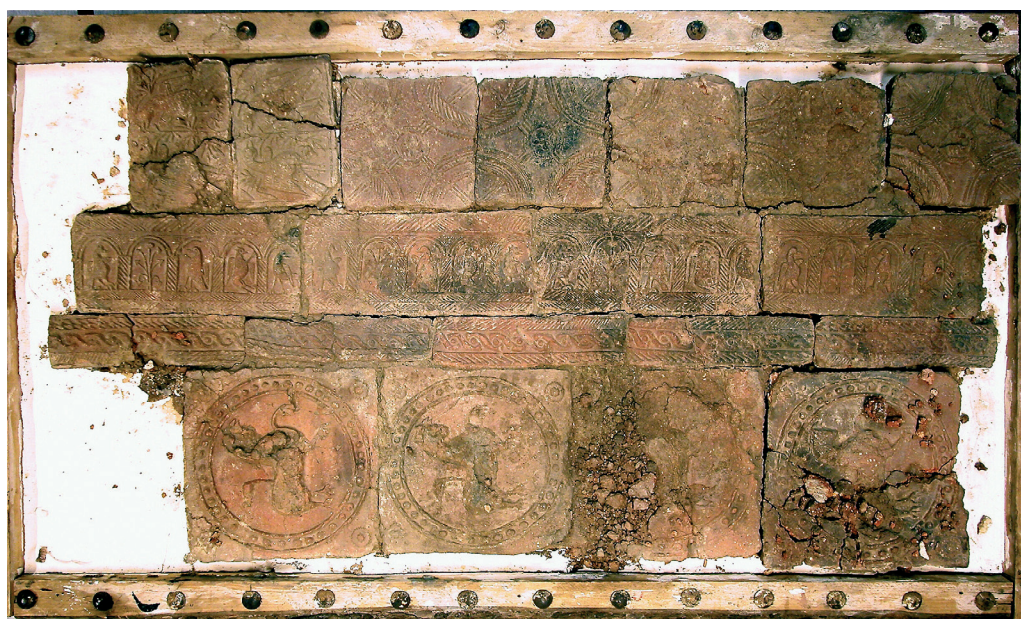
Obr. 5. Praha 8-Dolní Chabry, kostel sv. Jana Křtitele. Stav vy-zvednuté podlahy před započatím prací (foto M. Tryml, 2009).

V roce 2008 bylo při vcelku náhodné prohlídce muzejních expozic konstatováno, že stav exponátu se zhoršil (obr. 5), a protože muzeum nemělo pracovní ani finanční kapacitu na jeho restaurování, ujala se této práce archeologická laboratoř pražského pracoviště NPÚ. Práce prováděla J. Fišková pod metodickým vedením J. Mjartana. Při bližším ohledání se ukázalo, že dlaždice byly popraskané (místy silně), původní malta ve spárách byla vydrolená a hliněný podklad vyzvednutý s dlažbou ztratil vlivem sucha v muzejní expozici na objemu, čímž pod podkladovou maltou vznikla dutina umožňující postupné rozvolnění skladby. Dřevěný rám změnil seschnutím své rozměry, takže přestal částečně plnit svou funkci.

Po diskusi byl odmítnut nejjednodušší postup, spočívající v rozebrání dlažby na jednotlivé dlaždice, jejich slepení a opětné složení. Důraz byl položen na intaktnost celé plochy, která by tímto

postupem byla nenávratně ztracena. Dlažba byla tedy restaurována v celku, s výjimkou pěti krajních dlaždic, které byly v nejhorším stavu, nadto zcela uvolněny od podkladu. Ty byly vyjmuty a po konzervování a slepení opět usazeny na původní místo.

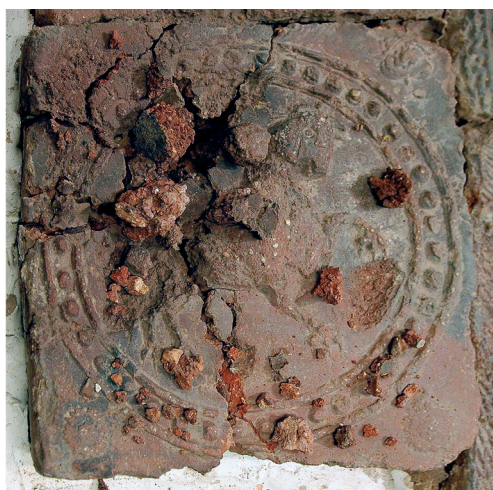
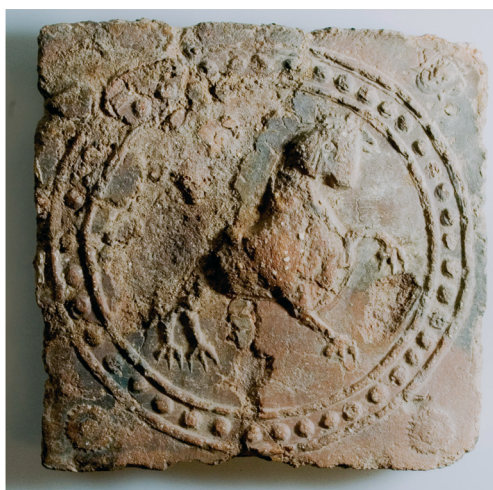
Obr. 6. Praha 8-Dolní Chabry, kostel sv. Jana Křtitele. Dlaždice s gryfem před a po restaurování (foto M. Tryml, 2010).

stoupeno k lepení zlomků dlaždic Paraloidem 72, zahuštěným plnivem z keramických mikrokuliček, tónovaným minerálním pigmentem. Tentýž materiál, navíc s křemičitým ostřivem, byl použit i ke tmelení, doplňování výplně a plastickou retuš. Na některých místech byla náznakově obnovena modelace reliéfu (obr. 6, 7). Stejným tmelem byly v prasklinách injektovány a retušovány neuvolněné

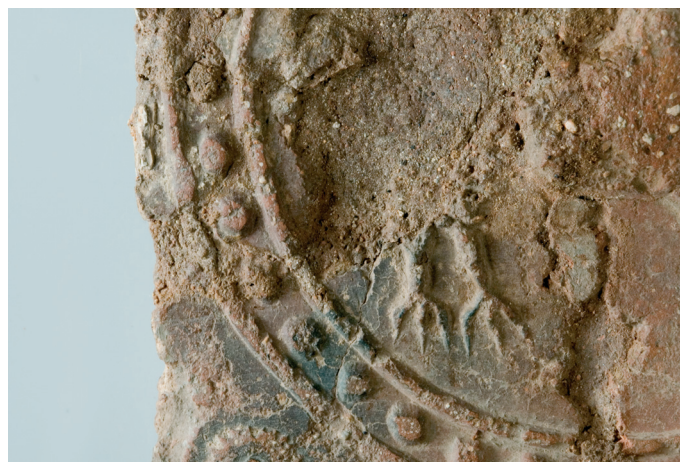
Obr. 7. Praha 8-Dolní Chabry, kostel sv. Jana Křtitele. Detailní pohled na dlaždici s gryfem, na němž je zřetelný způsob a míra doplnění hmoty (foto M. Tryml, 2010).

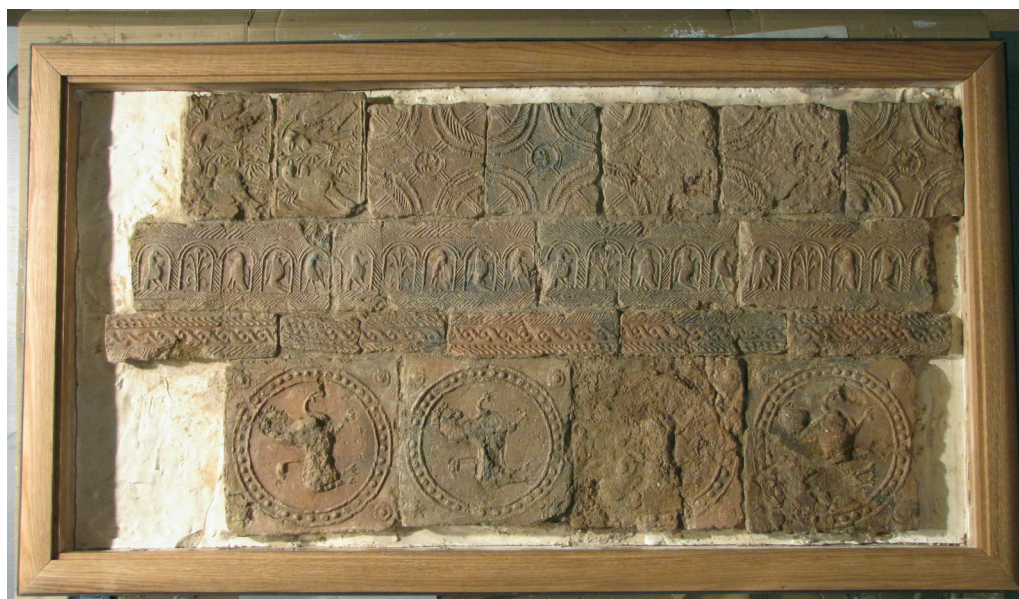
Obr. 8. Praha 8-Dolní Chabry, kostel sv. Jana Křtitele. Vyzdvížená partie chaberské dlažby po restaurování a úpravě rámu (foto M. Tryml, 2010).

dlaždice. Paraloidem byl opakovaně nátěrem a hloubkovou injektáží napuštěn také podklad dlaždic. Uvolněné dlaždice byly k původnímu povrchu přilepeny v rozích lepidlem z Paraloidu a keramických mikrokuliček. Na závěr byla plocha pro oživení barevnosti a zvýraznění reliéfu ošetřena 50% roztokem lihu v destilované vodě (obr. 8).

Po ošetření dlaždic byla u obou vyzvednutých podlah provedena shodná finální úprava artefaktů. Na základě projektu ak. arch. Milana Janů byl stávající dřevěný rám v obou případech posílen přiložením tuhého kovového rámu z ocelové pásovinu k vnější straně původního dřevěného rámu, který zůstal zachován. Z této pásovinu byl vytvořen dodatečný límec, těsně přiléhající k vnější ploše dřevěného rámu, svařený v rozích a na více místech pevně přišroubovaný k starému rámu. Mezera mezi starým a novým rámem byla vylita řídkou epoxidovou pryskyřicí a před jejím vytvrzením byly rámy propojeny vruty. Na závěr byla horní strana rámu opatřena profilovaným lemem z tvrdého pohledově upraveného dřeva s vybráním na skleněnou desku a vsazeno zasklení. Posílení rámu vyřešilo dílčí problémy s manipulací a celkovou ochranou exponátů.

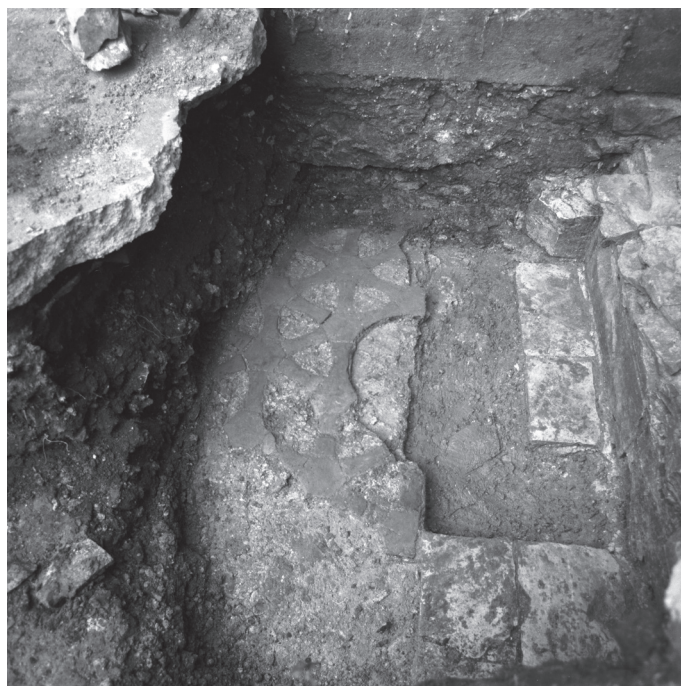
Obr. 9. Praha 6-Břevnov, benediktinský klášter, ambit. Pohled na první fázi odkryvu dlažby (uloženo NPÚ HMP, fotoarchiv, autor neuveden, 1992).

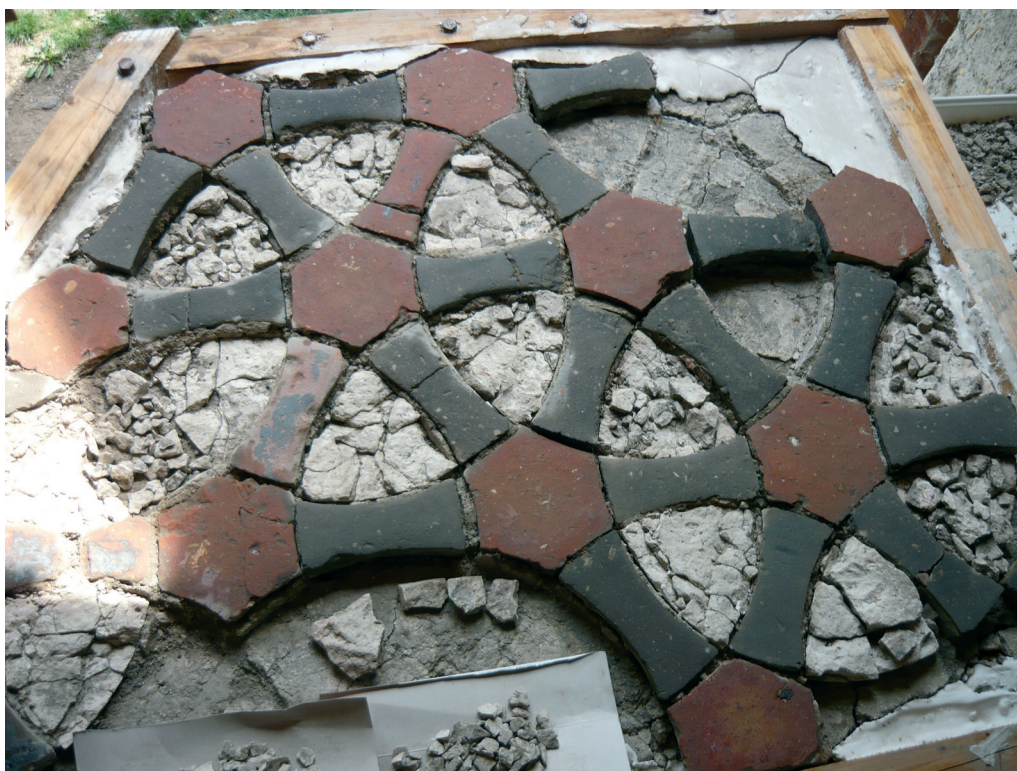
Obr. 10. Praha 6-Břevnov, benediktinský klášter, ambit. Vyzvednutá dlažba ve stadiu restaurování. Na snímku se markantně projevuje rozpad bílých výplňových dlaždic a výrazně působí barevná skladba podlahy (foto M. Tryml, 2009).

V duchu stejného přístupu proběhla i výroba kopií chybějících nebo nerestaurovatelných dlaždic v takovém počtu, aby výsledná podoba uzavřené dlažby poskytovala dobrou představu o skladbě podlahy, a přitom umožňovala rozlišení originálních prvků a kopií. Původní glazura se na horních lících dlažby dochovala pouze fragmentárně, více přetrvala na bočních stěnách dlaždic, ve spárách chráněných sousedícími díly nebo maltou. Některé keramické dlaždice, i přes svou robustnost, byly popraskané a jejich hrany občas poškozené. Několik dlaždic chybělo úplně.

Před započítím práce byla provedena série zkoušek na předem vybraných drobných zlomcích keramické dlažby a podkladu. Jako zpevňovač byl použit prostředek Porosil Z od firmy Aqua Praha. Jako druhá možnost byl zkoušen 3% roztok akrylátového kopolymeru Paraloidu B 72. Zpevnění bylo kontrolováno vrypem a broušením. Provedeny byly rovněž zkoušky na přípravu lepidla a tmelu. Nakonec byl pro penetraci vybrán 3% roztok Paraloidu B 72. Dlaždice a podkladový maltový povrch musely být očištěny suchou cestou od nánosů prachu a nečistot. U dlaždic byla prováděna penetrace opakovaně z rezné strany, glazované části pouze jedním nátěrem z důvodu nižší nasákavosti. Přebytný roztok Paraloidu byl odsáván buničinou. Všechny 17 bílých keramických výplňových prvků muselo být vyzvednuto z podkladu podle přesného očíslovaného nákresu. Všechny zlomky byly po očištění penetrovány, některé opakovaně. Přebytný roztok Paraloidu byl odsáván buničinou a zlomky otáčeny tak, aby nedošlo k nerovnoměrné koncentraci penetračního roztoku. Po zpevnění a vytvrzení penetrace bylo přistoupeno k lepení zlomků bílých výplní i některých dlaždic Paraloidem B 72 zahuštěným keramickými mikrokuličkami. Uvolněné lepené dlaždice byly retušovány v prasklinách tmelem z Paraloidu, keramických mikrokuliček a minerálního pigmentu. Neuvolněné dlaždice byly injektovány v prasklinách a retušovány stejným tmelem bez vyjímání. Bílé výplně byly slepeny v souvrství, pro technické zpevnění byl použit tmel z vápna, jemného křemičitého písku, siloxidu, přírodního minerálního pigmentu a disperze ředěné vodou v poměru 1 : 20. Původní podklad byl zbaven sádrových výplní,

kteřé bránily umístění kopií. Poté byl podklad opakovaně napuštěn 5% roztokem Paraloidu. Po zpevnění a vytvrzení byl podklad upraven do potřebného tvaru vápennou maltou.

Chybějící dlaždice z cihlářské hlíny i bílé výplňové prvky byly nahrazeny kopiemi. Podle původních vybraných kusů dlažby byly vyrobeny silikonové formy. U bílé výplně byl pro zhotovení kopie dočasně rekonstruován povrch. Kopie jsou ze sádky a přírodních minerálních pigmentů. Barevnost kopií dlažby byla zvýrazněna, aby došlo k viditelnému odlišení od originálu. Bylo vyrobeno 7 kopií loukotí s projmutím po stranách, 3 kopie loukotí okrajových, kde jedna strana je rovná, druhá má projmutí. Dále 1 šestiboká a 3 pětiboké dlaždice a 6 sférických trojúhelníků s rovnou povrchovou stranou. Uvolněné dlaždice i bílé výplně byly k původnímu povrchu přilepeny vápennou maltou. Části uvolněné původní malty byly dolepeny lepidlem z Paraloidu. Vnitřní spáry byly vyplněny maltou s přírodním pigmentem pro dosažení světlejšího odstínu. Na oživení barevnosti byla na závěr celá plocha keramické dlažby ošetřena 50% roztokem lihu v destilované vodě a po vyschnutí povrch hydrofobizován klůčkem, namočeným v 10% vodním roztoku mikrovosku (obr. 11).

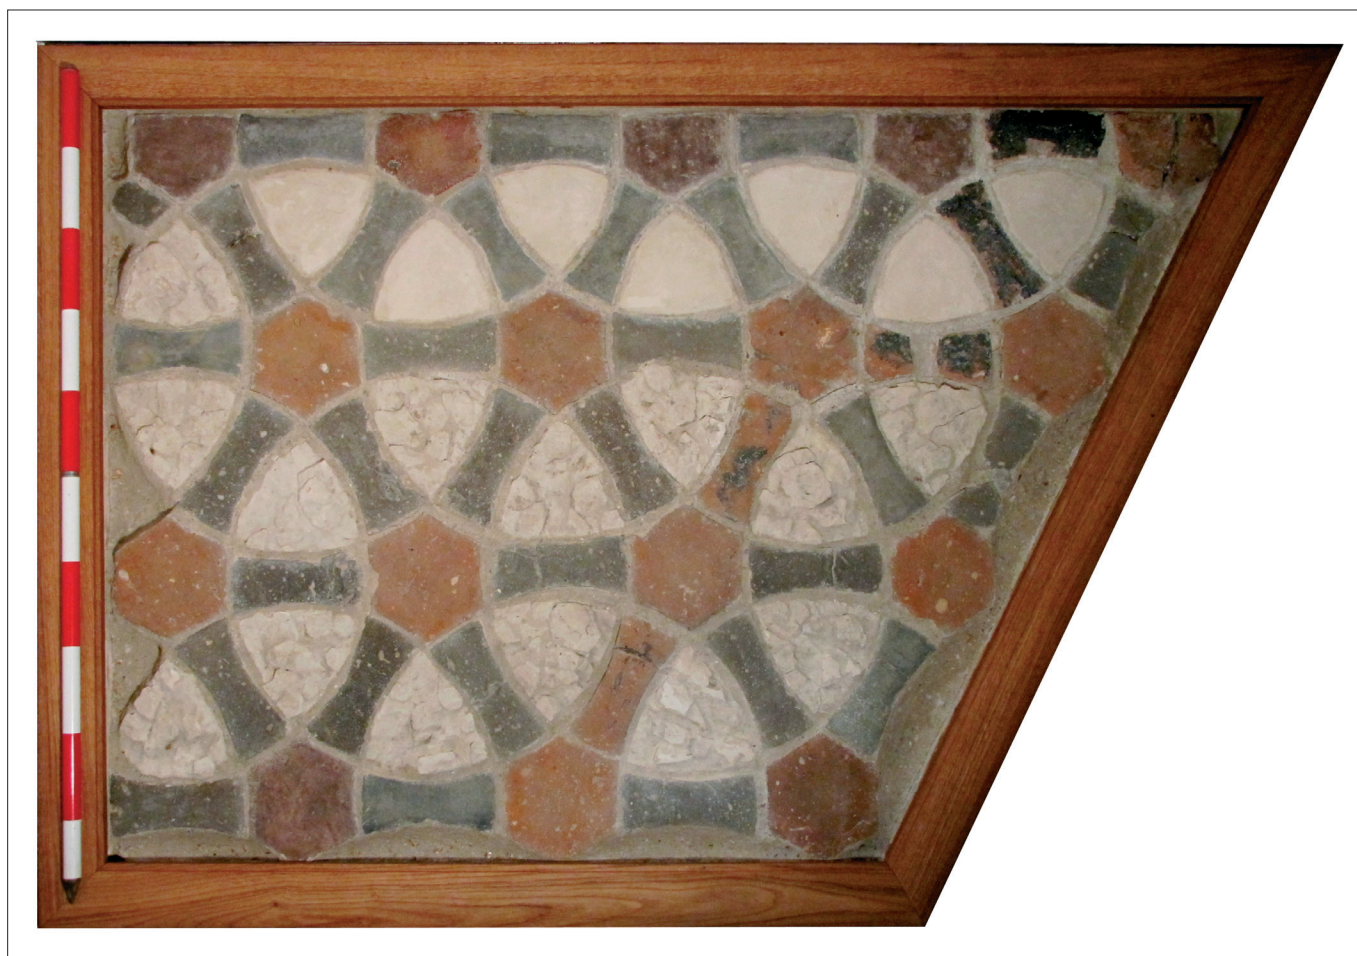
Obr. 11. Praha 6-Břevnov, benediktinský klášter, ambit. Dlažba po restaurování a úpravě rámu (foto J. Hlavatý, 2010).
