PŘÍSPĚVEK K DISKUSI O STAVEBNÍCH POČÁTCÍCH DOMINIKÁNSKÉHO KLÁŠTERA U SV. KLIMENTA V PRAZE NA STARÉM MĚSTĚ

JAN HAVRDA – MIROSLAV KOVÁŘ

CONTRIBUTION TO THE DISCUSSION ABOUT THE BUILDING ORIGINS OF THE DOMINICAN MONASTERY OF ST. CLEMENT IN PRAGUE

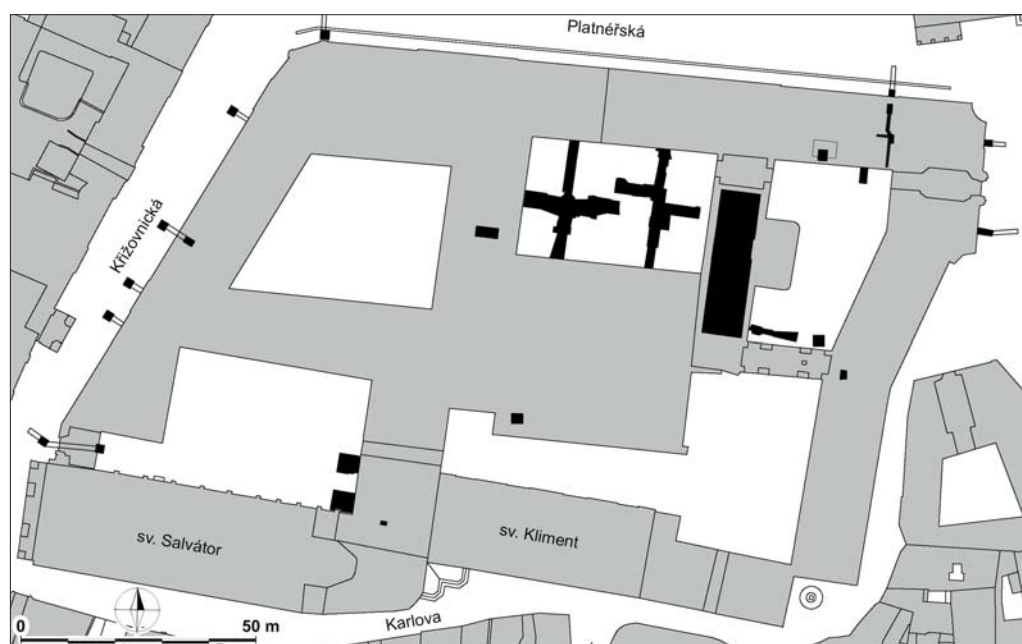
Obr. 1. Praha 1-Staré Město, čp. 190, Klementinum. Černě – situace archeologických výzkumů realizovaných v areálu barokní koleje, v jejíž jihozápadní části se původně nacházel středověký dominikánský klášter (do upravené katastrální mapy zobrazil J. Hlavatý, 2011).

Barokní jezuitská kolej byla postavena v místě středověkého dominikánského kláštera. Novověká stavební etapa začala výstavbou kostela svatého Salvátora v roce 1578 (VLČEK 1996, 110). Po více než půl století byla zahájena stavba monumentální koleje. Její nejstarší část – západní křídlo při Křížovnické ulici – byla budována v letech 1654–1660 (VLČEK 1996, 200). Východní část koleje byla dokončena až na počátku 20. let 18. století. V rámci barokní výstavby byly odstraněny starší objekty, včetně dominikánského kláštera. Starší zástavba areálu je dnes známa hlavně z archeologických výzkumů, které zde od roku 1970 provádí pražské pracoviště Národního památkového ústavu (obr. 1).

Abb. 1. Prag 1-Altstadt, Konstr. Nr. 190, Klementinum. **Schwarz** – Lage der archäologischen Forschungen im Areal des Barockkollegs, in dessen Südwestteil sich ursprünglich das mittelalterliche Dominikanerkloster befand (graphische Darstellung J. Hlavatý, 2011).

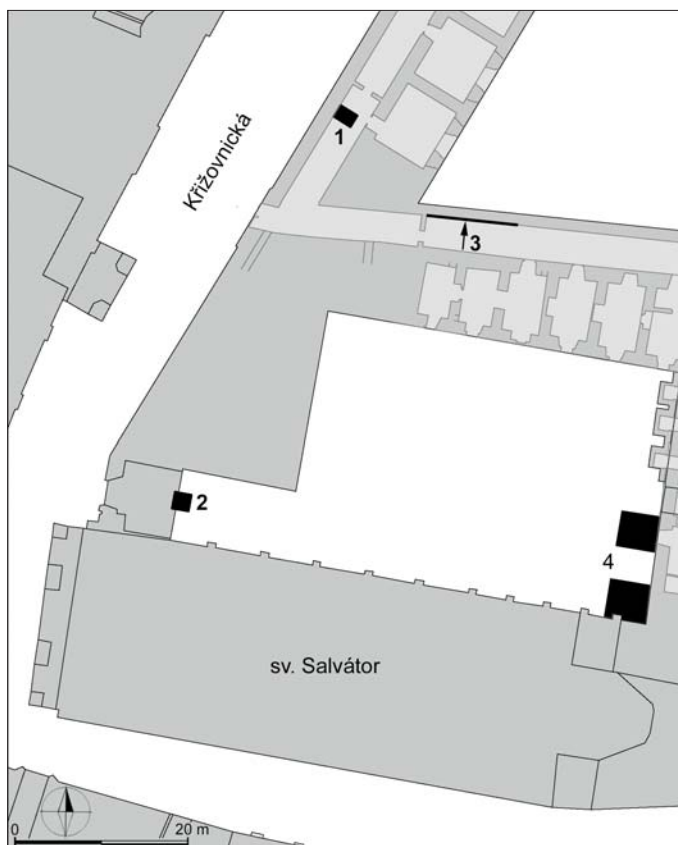
Obr. 2. Praha 1-Staré Město, čp. 190, Klementinum, jihozápadní část – schematický půdorys sklepů (do podkladu PAVLŮ 1987 zobrazil J. Hlavatý, 2011). **1** – sonda 1 s nálezy architektonických článků, 2011, **2** – sonda 2 s nálezy architektonických článků, 2011, **3** – dokumentovaný úsek zdiva, 2011, **4** – archeologický výzkum v místě trafostanice, 1970.

Při opravě staré kanalizace byl proveden výkop situovaný uprostřed chodby v suterénu pod západním křídlem koleje (obr. 2: 1). Velikost 2,4 m hlubokého výkopu – archeologické sondy – činila 1,6 x 2,4 m (obr. 3, 4). Pod podlahou sklepa, zbudovanou z keramických dlaždic uložených v maltovém loži, se nacházely pozůstatky středověkého osídlení. Svrchní partii nadloží tvořilo souvrství hlín proložené polohou čistého písku. Hypoteticky by se mohlo jednat o písčité lože či podsyp nějaké starší dlažby, která se však nedochovala. Následovaly silně kamenité vrstvy, patrně planýrka po destrukci nějaké kamenné stavby. Celé toto souvrství, mocné 0,2 m, v kterém bylo nalezeno několik drobných zlomků vrcholně středověké keramiky zařaditelné obecně do 2. poloviny 13.–14. století, bylo prokazatelně narušeno základovým výkopem pro obvodovou zeď západního křídla Klementina, jehož stavba byla zahájena v roce 1654 (VILÍMKOVÁ 1969, 60). V severozápadním rohu sondy byl odkryt jižní konec lineární zděné konstrukce, která pokračovala směrem k severu, shodně se současnou západní obvodovou zdí koleje, která tuto starší konstrukci částečně narušila a zčásti i využila. Základová spára obou zdí byla ve stejné výšce 184,7 m, to činí 2,18 m pod současnou podlahou sklepa. Zdivo bylo na východní straně lícováno. Následně byl pravděpodobně zjištěn i západní líc tohoto zdiva, ale pouze ve formě negativu, identifikovaného ve výtisku zdiva barokního základu. Z terénní situace lze soudit, že šíře původního zdiva činila cca 0,9 až 1 m. Výška odhaleného zdiva byla 1,83 m a jeho koruna se nalézala na kótě 186,52 m n. m., tedy 0,34 m pod dnešní podlahou sklepa (obr. 5, 6). Na základě dokumentované situace je možné předpokládat, že toto zdivo se v jeho jižní odhalené partii zalamovalo

Abb. 2. Prag 1-Altstadt, Nr. 190, Klementinum, Südwestteil – schematischer Kellergeschossgrundriss. **1, 2** – Lage der archäologischen Sonden mit Funden der architektonischen Glieder und des dokumentierten Mauerwerkabschnitts (**3**), **4** – archäologische Forschung an Stelle der Umformstation aus dem J. 1970 (PAVLÚ 1987, graphische Darstellung J. Hlavatý, 2011).

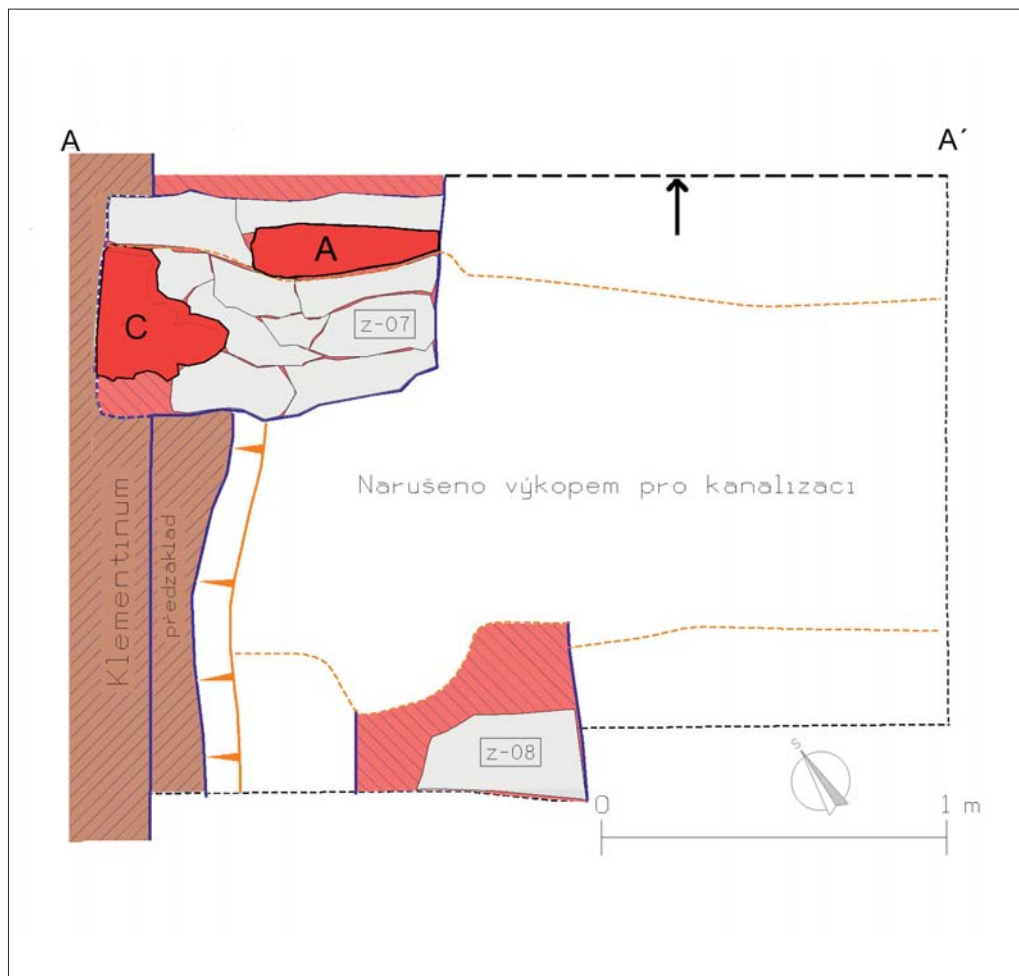
Obr. 3. Praha 1-Staré Město, čp. 190, Klementinum, půdorys sondy v suterénu západního křídla; obr. 2: 1. (S využitím archeologické dokumentace výzkumu N. Hladíková Trachtová, 2011.) **Hnědě** – obvodová zeď Klementina, **světle červeně** – vrcholně středověké konstrukce s nálezy architektonických článků. **Sytě červeně:** **A** – fragment raně gotického klenebního žebra, **C** – zlomek raně gotického klenebního pasu (?). Šipka vyznačuje dokumentovaný řez s pohledem na narušenou zeď, viz obr. 4.

V jižní části archeologické sondy bylo odhaleno mělce založené, oboustranně lícované zdivo severojižní orientace. Šíře odhaleného zdiva činila přibližně jen 0,6 m a jeho zachovaná výška byla 0,48 m. Koruna zdiva, na které ležela současná podlaha sklepa, se nalézala na kótě 186,72 m. Konstrukční prvky této zdi byly tvořeny lomovými opukovými kameny a také druhotně použitým pravděpodobně vrcholně gotickým architektonickým článkem (viz níže). Pojivem prvků byla měkká vápenná malta (obr. 3).

Abb. 3. Prag 1-Altstadt, Nr. 190, Klementinum, Grundriss der Sonde im Westflügel-Untergeschoss (graphische Darstellung N. Hladíková Trachtová, 2011).

Braun – Umfassungsmauer des Klementinums, **hellrot** – hochmittelalterliche Konstruktionen mit Funden der architektonischen Glieder (**intensiv rot**). **A** – frühgotisches Gewölberippenfragment, **B** – Gewandefragment, **C**: Fragment eines frühgotischen Gurtbogens(?), der Pfeil zeigt den dokumentierten Schnitt mit dem Blick zur beschädigten Mauer, s. Abb. 4.

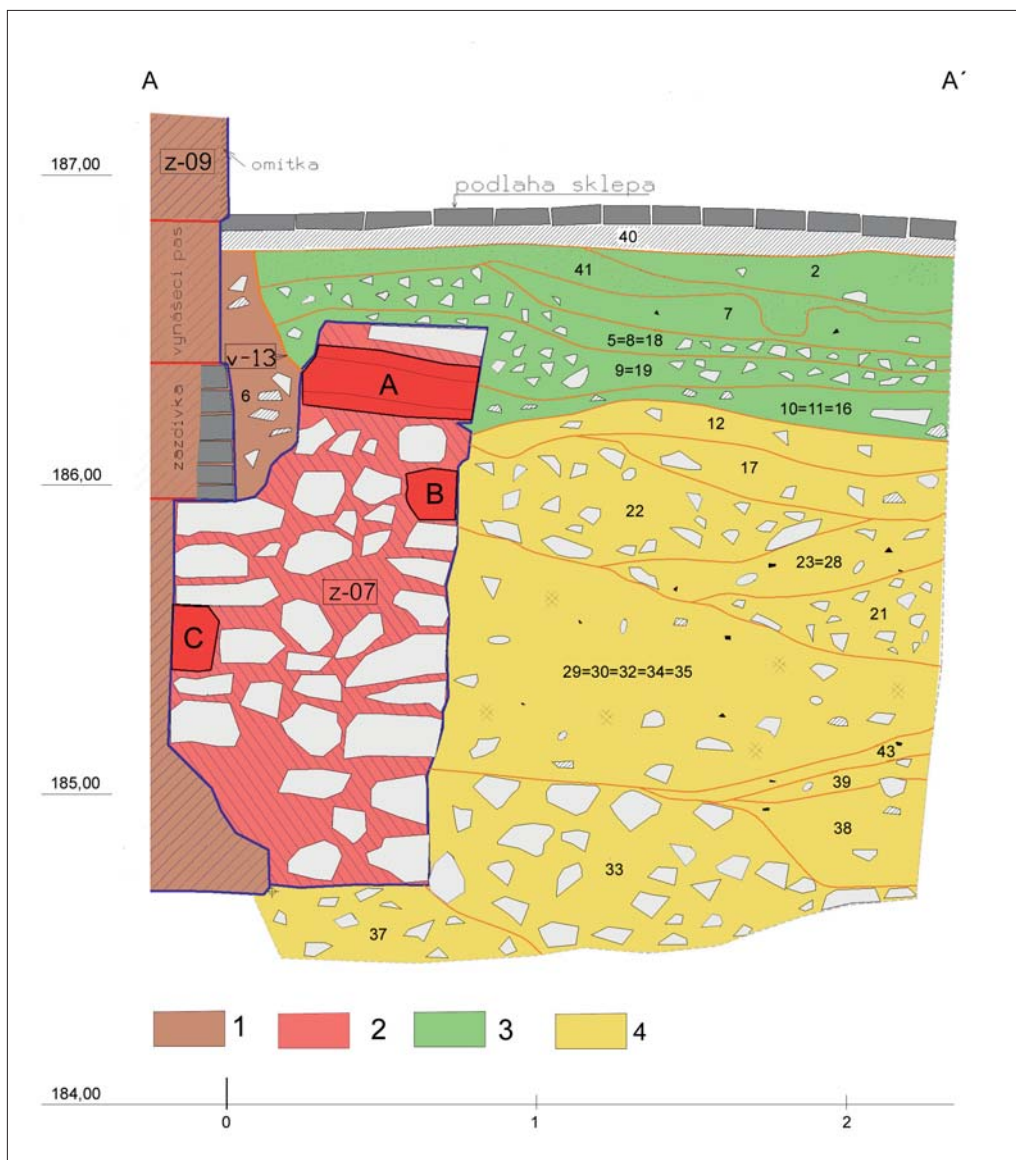
Obr. 4. Praha 1-Staré Město, čp. 190, Klementinum, suterén západního křídla. Dokumentovaný řez historickým nadložím – severní stěna sondy 1 s pohledem na narušené středověké zdivo. (S využitím archeologické dokumentace výzkumu N. Hladíková Trachtová, 2011.)

1 – obvodová zeď Klementina a výkop pro ni, 2 – vrcholně středověké zdivo s nálezy architektonických článků, 3 – souvrství s nálezy vrcholně středověké keramiky, 4 – kamenitá výplň rozsáhlého objektu s keramikou 14. století. **Sytě červeně:** A – fragment raně gotického klenebního žebra, B – fragment ostění, C – zlomek raně gotického klenebního pasu (?).

Abb. 4. Prag 1-Altstadt, Nr. 190, Klementinum, Westflügeluntergeschoss. Dokumentierter Schnitt durch die historischen überlagernden Schichten – nördliche Wand der Sonde 1 mit Ansicht des beschädigten mittelalterlichen Mauerwerks (graphische Darstellung N. Hladíková Trachtová, 2011).

1 – Umfassungsmauer des Klementinums mit Fundamentsausbruch, **2** – hochmittelalterliches Mauerwerk mit Funden der architektonischen Glieder (**intensiv rot**), **A** – Fragment einer frühgotischen Gewölberippe, **B** – Gewandefragment, **C** – Fragment eines frühgotischen Gurtbogens(?), **3** – Schichtenkomplex mit hochgotischen Keramikfunden, **4** – Steinausfüllung eines gedehnten Objekts mit Keramik des 14. Jahrhunderts.

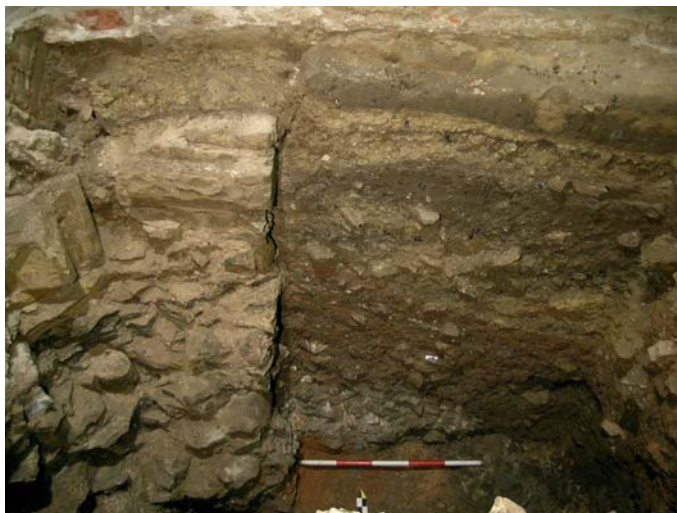
Obr. 5. Praha 1-Staré Město, čp. 190, Klementinum, suterén západního křídla koleje. Pohled na severní stěnu archeologické sondy 1. Vlevo středověké zdivo s druhotně použitými architektonickými články (foto K. Žďárský, 2011).

Abb. 5. Prag 1-Altstadt, Nr. 190, Klementinum, Untergeschoss des Kollegwestflügels. Nordwand der archäologischen Sonde 1. Links das mittelalterliche Mauerwerk mit sekundär verwendeten architektonischen Gliedern (Foto K. Žďárský, 2011).

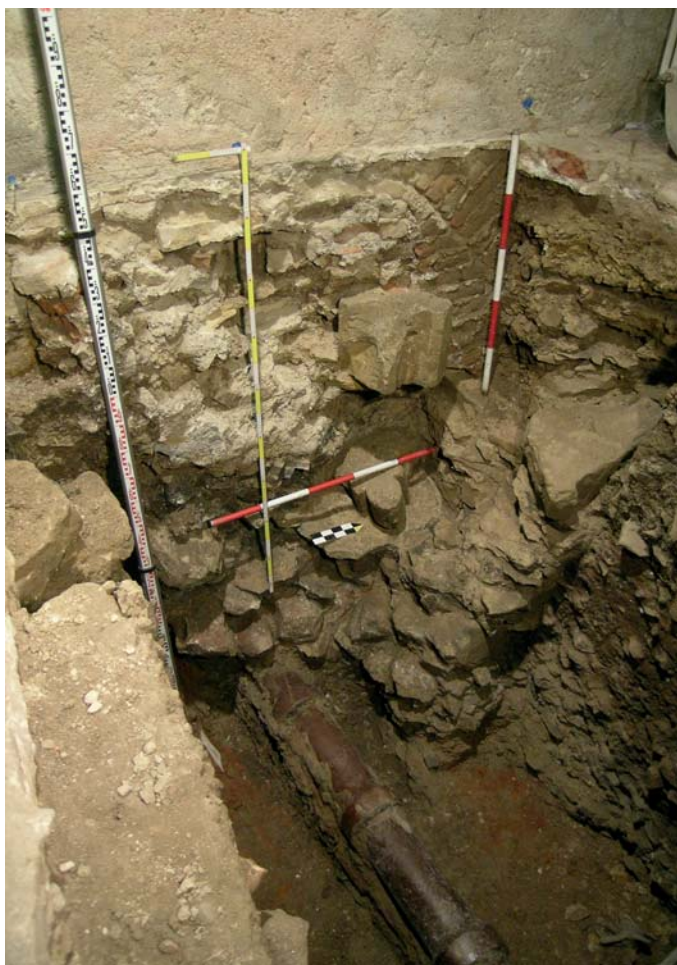
Obr. 6. Praha 1-Staré Město, čp. 190, Klementinum, suterén západního křídla koleje. Západní stěna archeologické sondy 1. Západní obvodová zeď barokní koleje je založena na středověkém zdivu s druhotně použitými architektonickými články. Středověké i barokní konstrukce jsou porušeny průrazem pro kanalizaci. Pohled od jihovýchodu (foto K. Žďárský, 2011).

Abb. 6. Prag 1-Altstadt, Nr. 190, Klementinum, Untergeschoss des Kollegwestflügels. Westwand der archäologischen Sonde 1. Die westliche Umfassungsmauer des barockzeitigen Kollegs ist auf dem mittelalterlichen Mauerwerk mit sekundär verwendeten architektonischen Gliedern gegründet. Die mittelalterlichen und barockzeitigen Konstruktionen wurden durch den Durchbruch für die Kanalisation beschädigt. Blick von Südosten (Foto K. Žďárský, 2011).

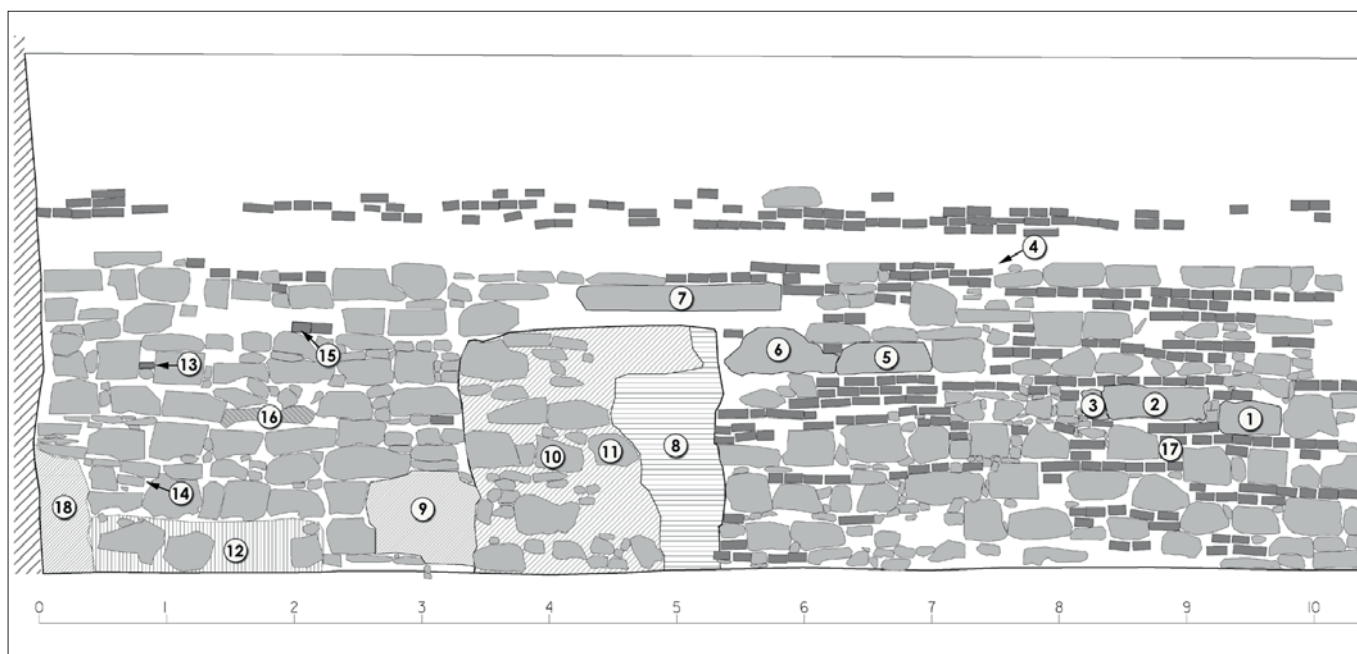
Obr. 7. Praha 1-Staré Město, čp. 190, Klementinum. Dokumentace náleзовé situace na západním úseku severní zdi suterénu severního křídla prvního nádvoří (situace viz obr. 2: 3, zobrazení J. Hlavatý, popis M. Kovář, 2011).

Legenda: 1 – ve zdivu základu druhotně použitý, jednoduše okosený gotický architektonický článek (rozměry cca 260 x 480 mm), 2 – druhotně osazený článek (cca 230 x 840 mm) obrácený rubem do líce, 3 – druhotně osazený článek (rozměry v líci cca 190 x 290 mm) s patrným ústupkem pro dveřní nebo okenní rám, 4 – velmi pravděpodobně druhotně použitá cihla, 5 – pravděpodobně druhotně použitý prvek (rozměry v líci cca 240 x 750 mm), 6 – ve zdivu základu druhotně použité gotické okenní ostění profilované mělkým výžlabkem, 7 – druhotně osazený článek výrazně protaženého tvaru (rozměry v líci cca 275 x 1600 mm); na prvku je možné pozorovat stopy po opracování nástrojem s hrotem o šíři 50 mm, 8 – dodatečná (recentní) přízdívka vyrovnávající nepravidelné zdivo, 9 – výrazný blok nepravidelného zdiva charakterizovaný užitím lomového opukového kamene pojeného vápennou maltou tmavších odstínů; zdivo má zřejmou severojižní orientaci a v jižní zdi chodby lze předpokládat s jistou pravděpodobností jeho pokračování; blok zdiva vykazuje stopy po jeho dodatečném přitesání, 11 – patrné stopy po odesání kamene (možné je pozorovat stopy po užití nástroje opatřeného špicí), 12 – vystupující zdivo v základovém zdivu, 13 – cihla tl. 55 mm, 14 – cihla tl. 68 mm, 15 – cihla tl. 70 mm, 16 – otisk dřevěného „bednění“ základového zdiva, 17 – cihla o rozměrech 70 x X x 275 mm, 18 – dodatečná přízdívka vyrovnávající nepravidelné zdivo předzákladu smíšeného charakteru.

osazení okenní vitráže (obr. 9: 1). Fragment nalezený v jižní zdi lze bezpečně interpretovat jako část okenního ostění. V západní partii severní zdi výše zmíněného suterénu jižního křídla koleje bylo možno, z množství zde druhotně použitých architektonických článků, charakterizovat profilace jen dvou architektonických zlomků. Především se jednalo o fragment masivního opukového prvku probraného výrazným výžlabkem (obr. 7: 6). Tento fragment lze rovněž přisoudit okennímu ostění. Druhý fragment architektonického článku s patrnou částí profilace je tvořen opukovým blokem, který je na hraně okosen (obr. 7: 1). Bližší funkční určení tohoto detailu není možné.

Abb. 7. Prag 1-Altstadt, Nr. 190, Klementinum. Erster Hof, Nordflügel, dokumentierte Fundsituation am westlichen Abschnitt der Nordmauer im Untergeschoss (Situation s. Abb. 2, Position Nr. 3, graphische Darstellung J. Hlavatý, 2011).

1 – Das im Grundmauerwerk sekundär verwendete, einfach gekantete gotische Bauglied (Maße ca. 260 x 480 mm), **2** – das sekundär eingebaute Glied (Maße im Mauerhaupt ca. 230 x 840 mm), mit der Rückseite als sichtbar eingebaut, **3** – das sekundär eingebaute Glied (ca. 190 x 290 mm) mit deutlichem Absprung für den Tür- oder Fensterahmen, **4** – der sehr wahrscheinlich sekundär verwendete Ziegel, **5** – ein wahrscheinlich sekundär verwendetes architektonisches Glied (Maße am Mauerhaupt ca. 275 x 1600 mm), **6** – das im Grundmauerwerk sekundär verwendete gotische Fenstergewände, mit seichter Kehle profiliert, **7** – das sekundär verwendete Bauglied von ausgeprägt länglicher Form (Maße am Mauerhaupt ca. 275 x 1600 mm); an der Oberfläche deutliche Spuren nach dem Bearbeiten mit einem Werkzeug mit der ca. 50 mm breiten Spitze, **8** – nachträgliche (rezente) Blende, die das unregelmäßige Vorgrundmauerwerk ausgleicht, **9** – nachträgliche (rezente) Blende, die das unregelmäßige Mauerwerk ausgleicht, **10** – ein Block unregelmäßigen Mauerwerks aus dem mit dunklerem Kalkmörtel gebundenen Pläner-Bruchstein; der Block ist offenbar nordsüdlich orientiert, in der südlichen Gangmauer lässt es sich mit gewisser Wahrscheinlichkeit seine Fortführung vermuten; der Block trägt Spuren nach dem nachträglichen Behauen, **11** – deutliche Spuren nach dem Abhauen der Steinmasse (die Spuren nach einem spitzigen Werkzeug sichtbar), **12** – hervortretendes Vorgrundmauerwerk, **13** – Backstein, Dicke 55 mm, **14** – Backstein, Dicke 68 mm, **15** – Backstein, Dicke 70 mm, **16** – „Verschalungsabdruck“ am Grundmauerwerk, **17** – Backstein, Größe 70 / X / 275 mm, **18** – nachträgliche Blende, die das unregelmäßige Vorgrundmauerwerk gemischter Struktur ausgleicht.

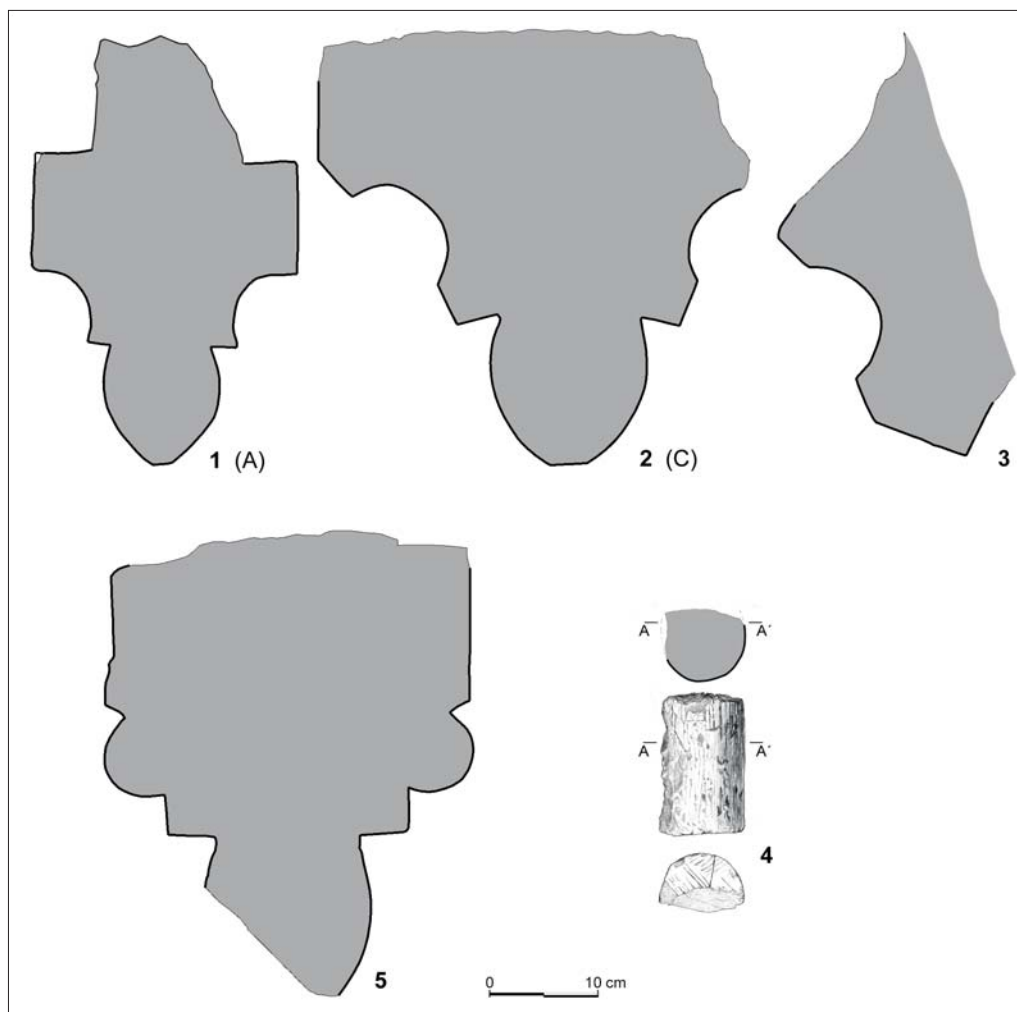
Obr. 8. Praha 1-Staré Město, čp. 190, Klementinum. Dokumentace raně gotických architektonických fragmentů nalezených v severní zdi odhalené v sondě 1 pod západním křídlem koleje. Zaměření M. Kovář (1, 2, 3, 5) a S. Svatošová (4), pro tisk upravil J. Hlavatý, 2011.

1 – zlomek raně gotického žebra z opuky (obr. 4: A), **2** – zlomek opukového raně gotického žebra, spíše pasu (obr. 4: C), **3** – zlomek boční partie opukového raně gotického žebra, nebo spíše pasu, **4** – zlomek pravděpodobně raně gotické okenní kružby z opuky nalezená v suťovém souvrství sondy 2 (obr. 2), **5** – Klášter sv. Anežky České v Praze, fragment klenebního žebra uložený dnes v čp. 815/I.

2011 v sondě 1. První prvek je možné určit jako zlomek lamely klenebního žebra (obr. 8: 1), čemuž odpovídá i charakteristická úprava rubu žebra s ponechanými ložnými plochami pro uložení konců prken bednění. Klenební žebro je v principu tvořeno hranolovým jádrem, jehož hrany jsou prořezané výžlabkem. Tomuto jádru je podložen masivní vejčitý prut. Druhému nalezenému zlomku rovněž dominuje výrazný prut vejčité profilace, na který navazuje opět přibližně hranolové jádro prořezané výžlabky (obr. 8: 2). Prvek se poněkud odlišuje od prvně jmenovaného zlomku tím, že samotný vejčitý prut není podložen přímkou linií jádra žebra, ale je vytvořen v jakémsi ústupku, jehož boky svírají ostrý úhel. Prvek je možné nejspíše interpretovat rovněž jako součást klenebního systému. Pravděpodobně se jedná o partie výběhu žebrové klenby, či spíše o fragment klenebního pasu. Tuto dvojici prvků doplňuje další zlomek, který svou morfologií přesně odpovídá provedené boční profilaci jádra posledně jmenovaného prvku (obr. 8: 3). Dokonce se zdá, že je fragmentem článku žebra č. 2, nebo obecněji je možné předpokládat jeho souvislost se stavební strukturou, ke které náležel fragment číslo 2. Rovněž lze tento třetí artefakt nalezený v severní zdi přisoudit konstrukci žebrové klenby.

Abb. 8. Prag 1-Altstadt, Nr. 190, Klementinum. Dokumentierte frühgotische Architekturfragmente aus der nördlichen, in der Sonde unter dem Kollegwestflügel befindlichen Mauer (s. Abb. 2, Sonde 1).

1 – Fragment einer Gewölberippe, Pläner (Abb. 4, Position A), **2** – Fragment einer frühgotischen Rippe, eher eines Gurtbogens, Pläner (Abb. 4, Pos. C), **3** – Fragment von einer Seite einer frühgotischen Gewölberippe oder eher eines Gurtbogens, Pläner, **4** – Fragment wahrscheinlich vom Maßwerk, Pläner, in den Schuttschichten der Sonde 2 gefunden (s. Abb. 2), **5**: Prag-Altstadt, Kloster der hl. Agnes v. Böhmen, Gewölberippenfragment, heute im Haus Nr. 815 deponiert (Aufnahme M. Kovář [1, 2, 3, 5] und S. Svatošová [4], Zeichnung J. Hlavatý).

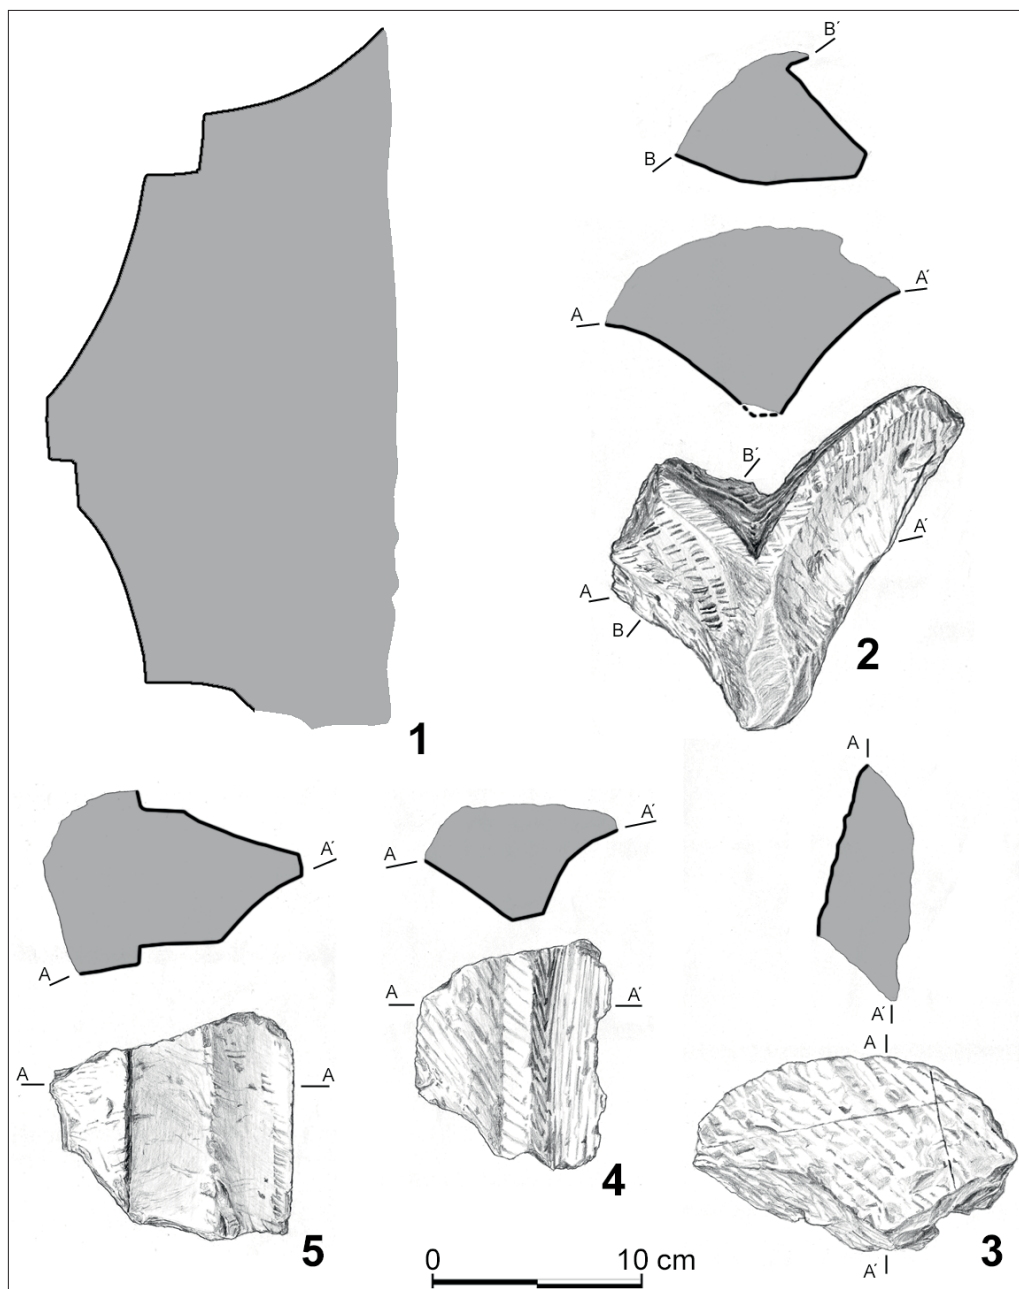
Obr. 9. Praha 1-Staré Město, čp. 190, Klementinum. Dokumentace nalezených vrcholně gotických architektonických článků v jižní zdi odhalené v sondě 1 – fragment 1, a v sondě 2 – fragmenty 2, 3, 4, 5. Zaměření M. Kovář (1) a S. Svatošová (2–5), pro tisk upravil J. Hlavatý, 2011. **1** – fragment okenního ostění z opuky, **2** – fragment okenní kružby z opuky, **3** – kamenický odpad, **4** – fragment okenní kružby z opuky, **5** – fragment okenní kružby.

V sondě 1 (obr. 2, 3) byl v odhaleném úseku jižní zdi nalezen jeden architektonický článek. Jeho profilace je tvořena dvojicí mělkých výžlabků, které svírají pásy vymezující typický zářez pro

Gotický fragment okenního ostění, nalezený v jižní zdi odhalené archeologickou sondou (obr. 9: 1), ale i prvek obdobné funkce, identifikovaný v severní zdi jihozápadního křídla (obr. 7: 6), neumožňují bližší bezpečné datování. S výžlabky v okenních ostěních, která již postrádají charakteristické válcové pruty kružeb při styku s vnitřní výplní vlastního otvoru, se u nás setkáváme již v době Václava II., ale takové řešení okenního ostění bylo běžně užíváno po celé 14. století. Pouze do širokého časového období, pravděpodobně 14. století, lze klást drobné zlomky okenních kružeb profilované charakteristickým mělkým výžlabkem.

Abb. 9. Prag 1-Altstadt, Nr. 190, Klementinum. Dokumentierung der hochgotischen Architekturglieder aus der südlichen, in der Sonde 1 im Untergeschoss des Westflügels befindlichen Mauer (Fragment 1), und aus der Sonde 2 im Durchgang des Kollegwestflügels (Fragmente 2, 3, 4, 5).

1 – Fenstergewändefragment, Pläner, **2** – Fenstermaßwerkfragment, Pläner, **3** – Steinmetzhüttenabfall, **4** – Fenstermaßwerkfragment, Pläner, **5** – Fenstermaßwerkfragment (Aufnahme M. Kovář [1] und Zeichnung S. Svatošová – Fragmente 2, 3, 4, 5).

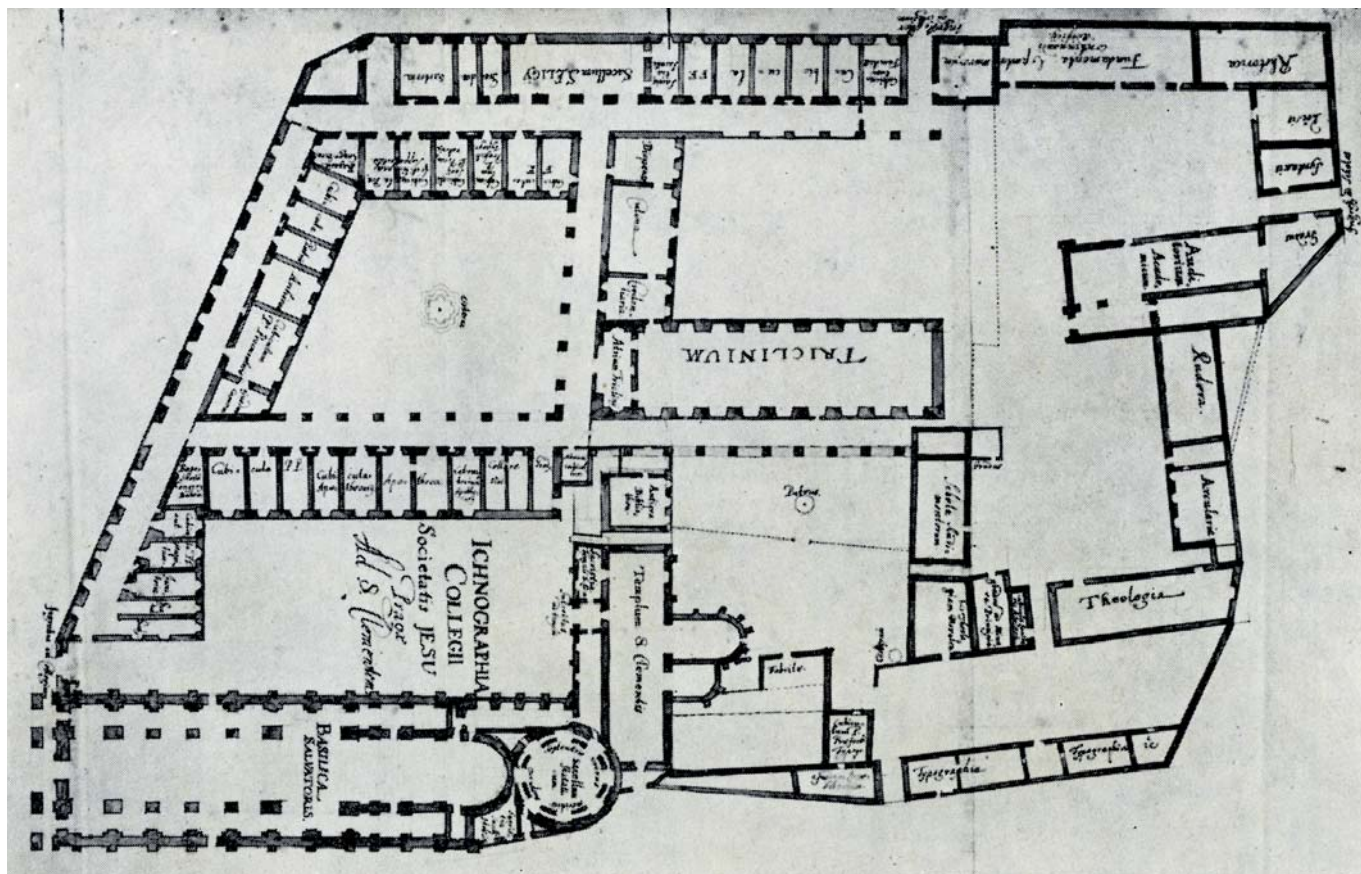
Obr. 10. Praha 1-Staré Město, čp. 190, Klementinum. Plán pražského Klementina z roku 1696? (převzato z VALLERY-RADOT 1960, tab. XXXVIII).

Pozornosti by neměl uniknout plán, který pochází snad z roku 1696 (VALLERY-RADOT 1960, 495–496, plán 38) chovaný v archivu Generální kurie v Římě (obr. 10). Na posledně citovaném plánu je podle Vallery-Radota zachycena zchátralá stavba, označená jako chrám sv. Klimenta, údajně s velkou příčnou lodí, hlubokým chórem opatřeným kruhovým závěrem a vnějšími opěráky (VALLERY-RADOT 1960, 496).

Abb. 10. Prag 1-Altstadt, Nr. 190, Klementinum. Plan des Klementinums, 1696? (nach VALLERY-RADOT 1960, Taf. XXXVIII).

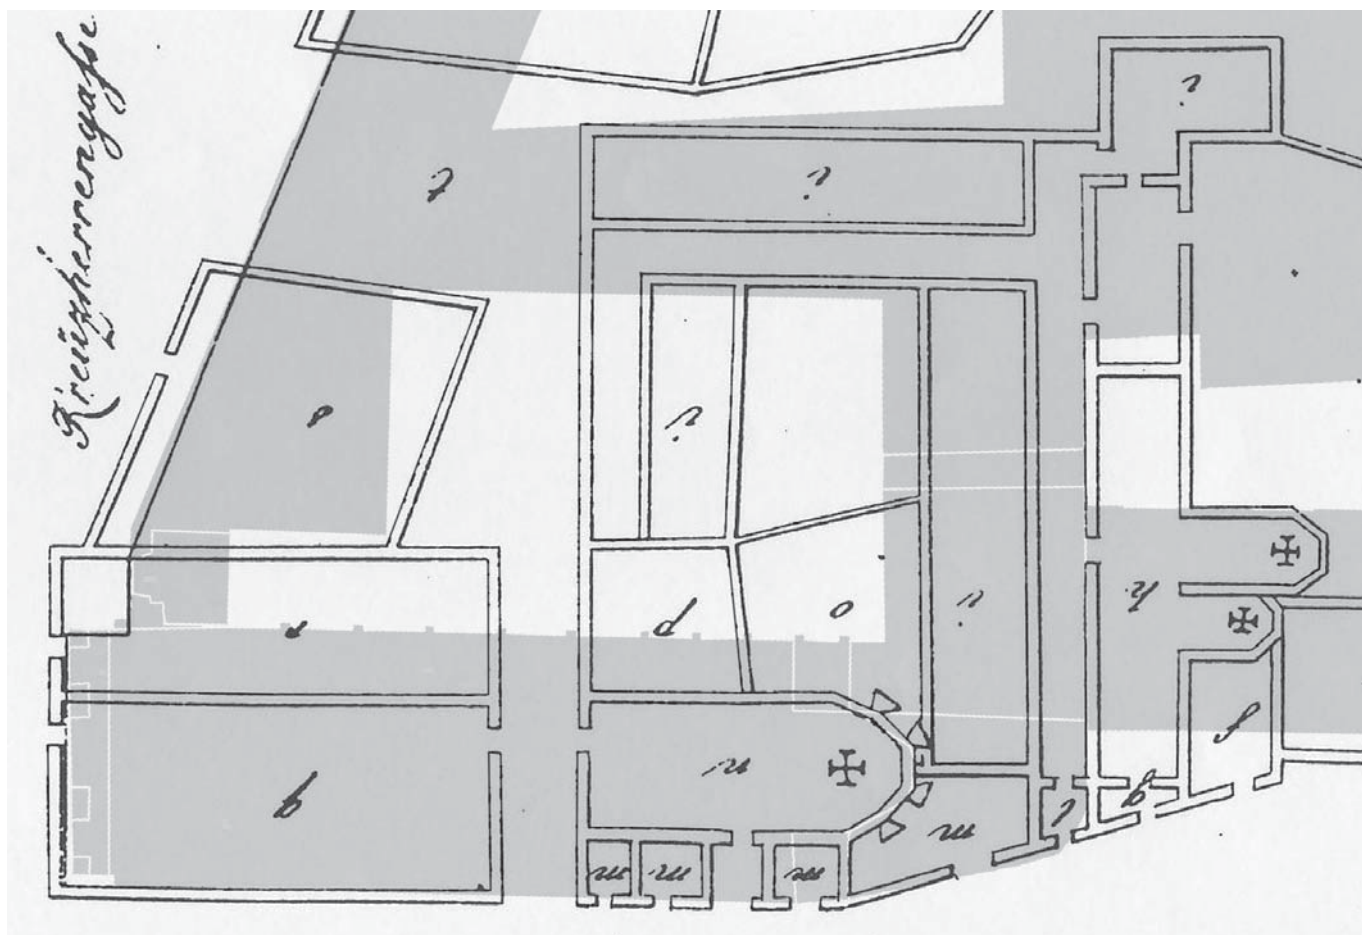
Obr. 11. Praha 1-Staré Město, čp. 190, Klementinum. Výřez z Millerova plánu Klementina z roku 1710, zhotoveného rektorem klementinské koleje P. J. Millerem. Plán zaznamenává stav před začátkem stavby jezuitského areálu podle starších, dnes neznámých, patrně pouze částečně věrohodných nákrešů. **Sedě** – současná zástavba (zobrazení J. Hlavatý, 2011).

Z mladších plánů ukazujících ovšem starší topografickou situaci je důležitý známý plán Jana Millera z roku 1710 (obr. 11), publikovaný již Jaroslavem SCHALLEREM (1796, 40, tab. II), který nepřilíší přesně zachycuje zdejší zástavbu v polovině 16. století (například OULÍKOVÁ 2006, 8). Podstatně menší vypovídací hodnotu o lokalitě má dostupná ikonografie.

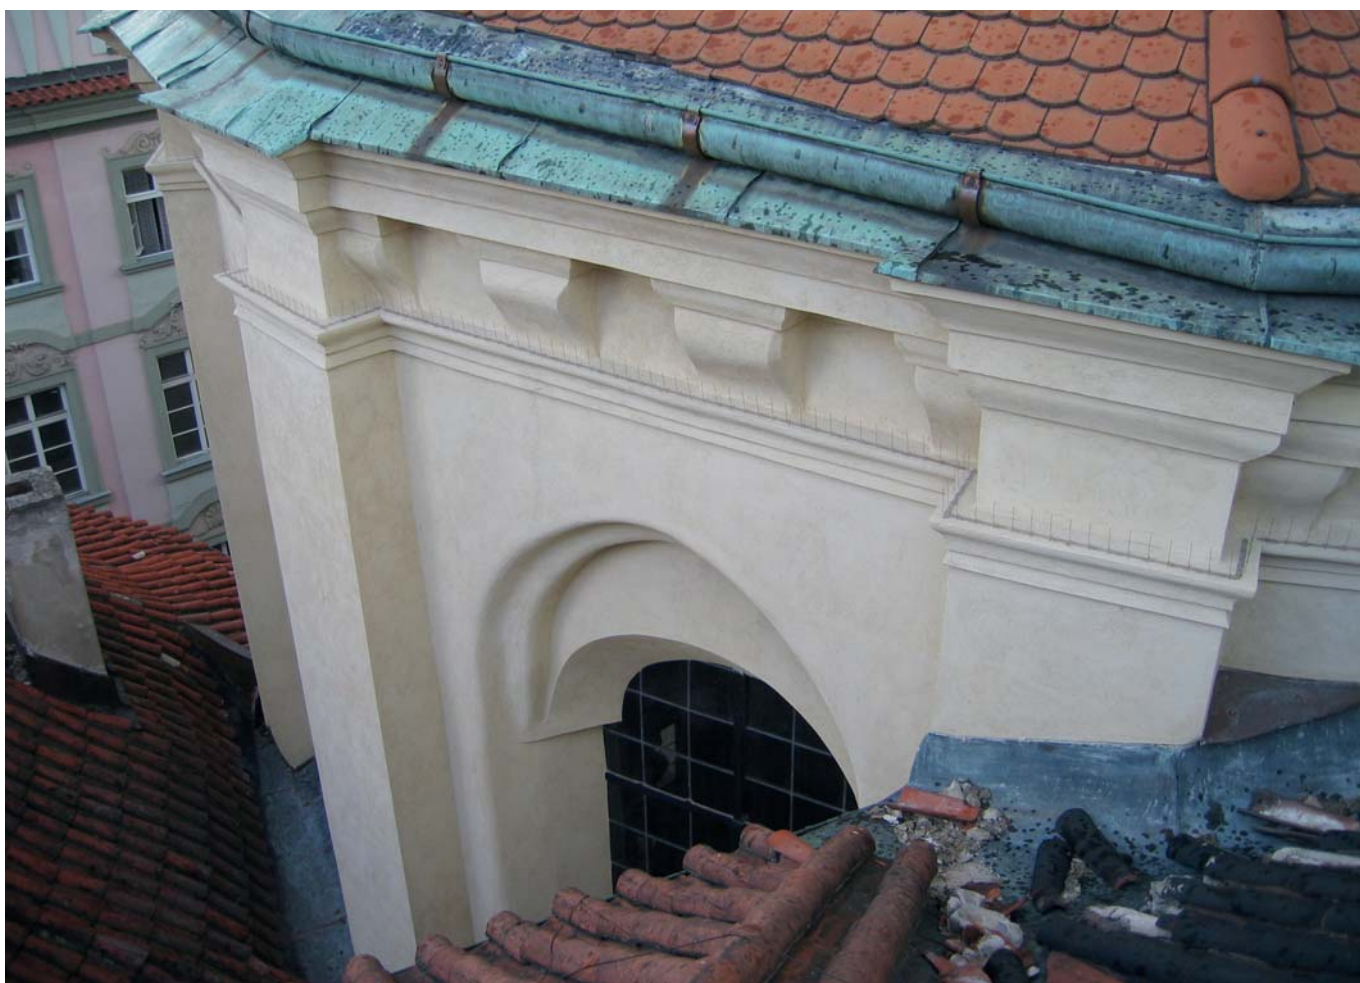
Pohled od severovýchodu na závěr kostela sv. Salvátora, v němž zůstala zachována torza gotického chóru (foto M. Kovář).

Z hmotných pozůstatků klášterních staveb byl identifikován především gotický chór, vyrůstající snad již na sklonku 13. století (srovnej VILÍMKOVÁ 1970a, 84; FRANC 1997, 18; VOIT 1990, 9) nebo v době panování Jana Lucemburského (LIBAL/MUK 1996, 125). Středověké zdivo chóru

dominikánského kostela je obsaženo v presbytáři stávajícího kostela Nejsvětějšího Salvátora (VILÍMKOVÁ 1970a, 86). Výsledky stavebně historického průzkumu naznačují přítomnost zbytků středověkého zdiva po obou stranách chóru kostela Nejsvětějšího Salvátora (VILÍMKOVÁ 1970a, 86). Samotný gotický klášterní kostel je na základě provedeného stavebně historického průzkumu rekonstruován jako trojlodní bazilikální korpus s protaženým chórem o třech klenebních polích a závěru sedmi stran dvanáctiúhelníka (VILÍMKOVÁ 1970a, 85). Další poznatky o středověkých sídlištních aktivitách v předpokládaném areálu kláštera přinesl drobný archeologický výzkum, realizovaný v roce 1970 v jihovýchodním rohu prvního nádvoří, který zde zachytil v hloubce 2,7 m (niveleta 188,6 m) a v hloubce 2,3 m (kóta 189,0 m) středověkou valounovou dlažbu. Nad dlažbou i pod ní se nalézaly mohutné suťovité vrstvy tvořené převážně úlomky opuky. Při bázi nejstarší suťové vrstvy byl nalezen žeton z doby vlády Jana Lucemburského. Výzkumem bylo doloženo též intenzivní raně středověké osídlení místa (PAVLŮ 1987, 159), které dnes lze datovat na základě nálezů keramiky s archaicky zduřelým okrajem a méně též keramiky s kalichovitým okrajem rámcově do 11.–12. století.
