VÝZKUMNÉ PRÁCE V PRŮBĚHU REKONSTRUKCE ZAHRADY BŘEVNOVSKÉHO KLÁŠTERA

RESEARCH WORK DURING THE RECONSTRUCTION OF THE BŘEVNOV MONASTERY GARDEN

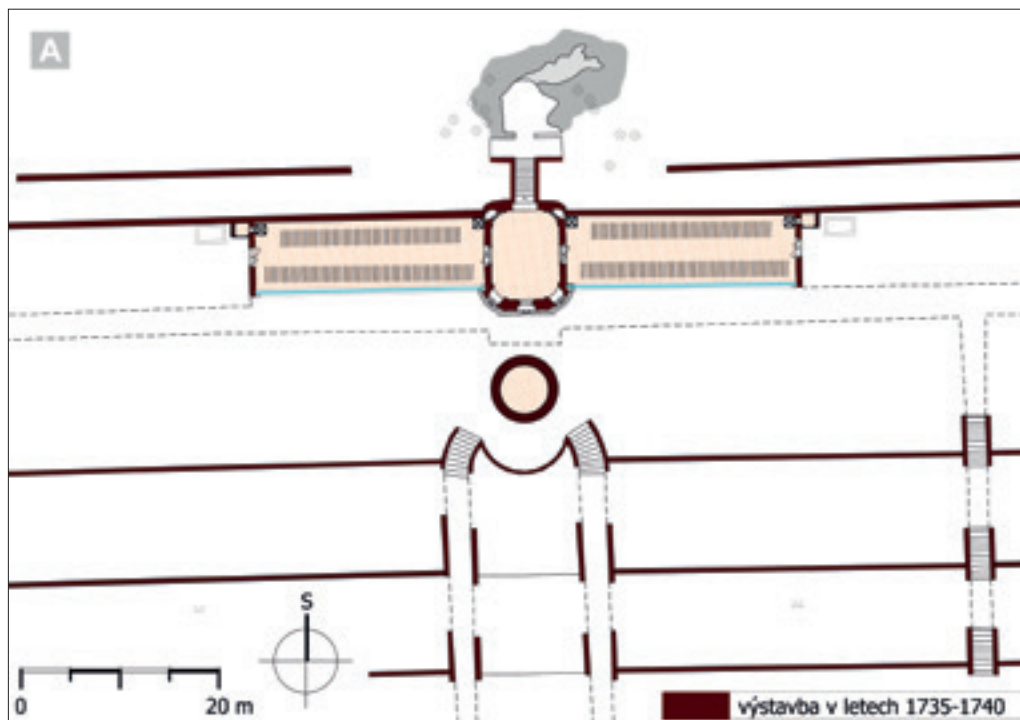
Obr. 7 A. Břevnovský klášter. Rekonstruovaná původní barokní podoba oranžerie z let 1735–1740, spolu s fontánou v prostorové kompozici K. I. Dientzenhofera. (Analýza a grafika autor, 2012.)

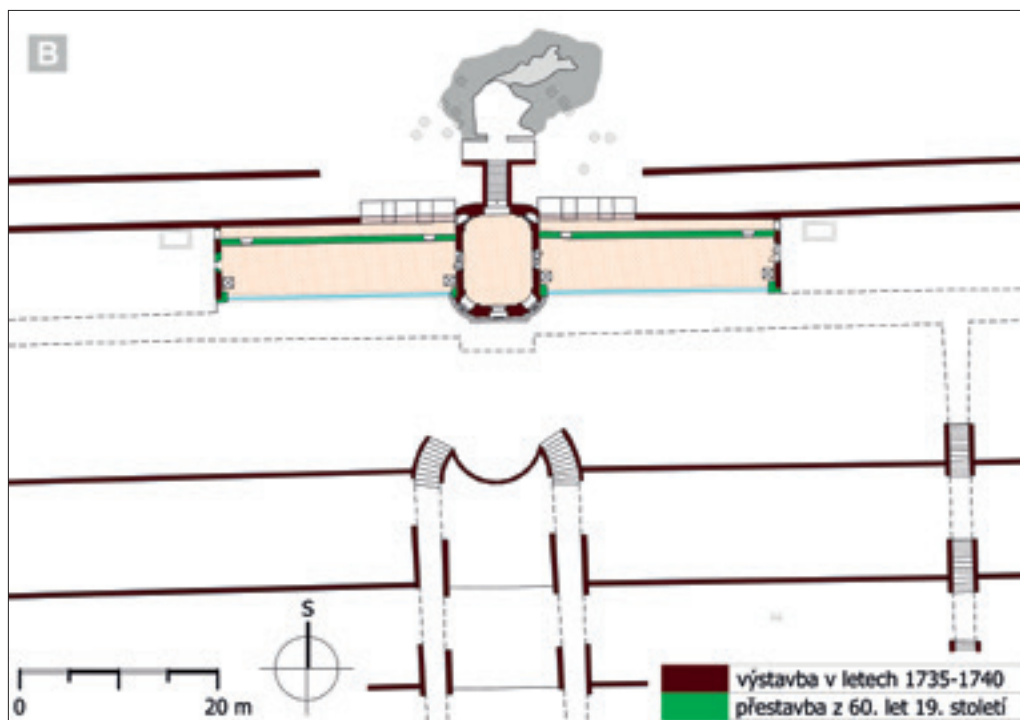
Obr. 7 B. Břevnovský klášter. Rekonstruovaná podoba oranžerie po přestavbě v 60. letech 19. století, stav cca do roku 1870. **Křížkem** kamnové těleso (Analýza a grafika autor, 2012.)

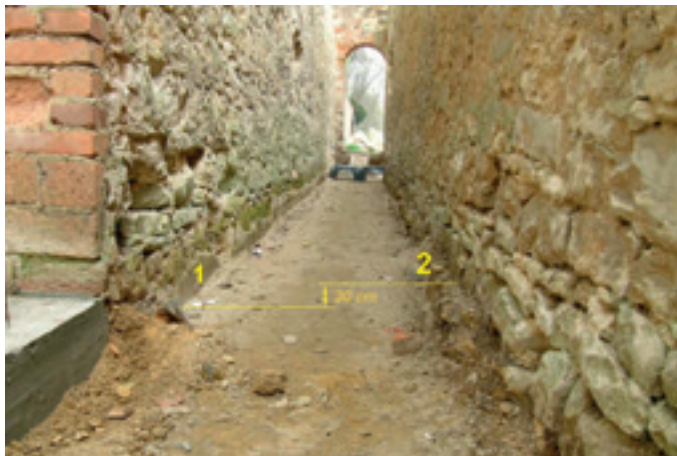
Obr. 8. Břevnovský klášter, pohled od západu do obslužné chodby oranžerie. 1 – omítky k původní podlaze před zvýšením, k němuž došlo s vložením separační podélné stěny, 2 – zvýšený předzáklad dodatečně vložené separační stěny, u níž vystupuje základové zdivo do výšky stávajících podlah (foto autor, 2010).

Značná část zemních zásahů souvisela s výměnou cihelných podlah v obou křídlech oranžerie. Během ní byly na severní stěně východního křídla odhaleny barokní omítky, které dokazují, že původní podlaha byla nejméně o 30 cm níže oproti současnému terénu. K vyrovnání podlahové úrovně s terénem došlo nejspíše při rozsáhlé úpravě obou křídel v letech 1862–1868 (obr. 7). Při této úpravě byla rovněž výrazným způsobem zredukována výška prosklených stěn, upraveno vsazení krajních okenních rámců do nároží pavilonu a bočních čel, vložením separačních zdí zmenšena hloubka plochy určené pro pěstování rostlin a bylo provedeno nové zastřešení oranžerie. K zaobleným nárožím pavilonu byly přizděny zkosené pilíře. Obdobným způsobem byly přezděny přitesané konce bočních zdí. Původní rám prosklené stěny byl do nároží pavilonu zapuštěn přímo. Kapsy po tomto rámu dosud vybíhají zpod přizděných pilířů. Poloha i úhel prosklené stěny byl zachován. Při výstavbě nových pilířů byla původní parapetní zeď zachována, pouze byla obezděna.

Společně se snížením prosklené čelní stěny byla také zkrácena hloubka obou pěstíren vestavbou nové zadní (separační) stěny, která z části původní plochy oranžerie vydělila zadní obslužnou chodbu (obr. 8). Vložení této stěny zcela zásadně ovlivnilo způsob vytápění a zpřístupnění bočních křídel. Původně bylo každé křídlo vytápěno dvojicí kamen umístěných do vnitřních rohů pěstíren (obr. 7 a). Jedna se obsluhovala příkladacími komorami z pavilonu a druhá z příkladacích přístřešků, které přiléhaly z vnější strany oranžerie. S vložením nové stěny a vznikem chodby musela být tato otopná zařízení přenesena do přední části. Otopná zařízení na koncích se po úpravě začala obsluhovat přímo z pěstíren (obr. 7 b), u vnitřních byla zachována obsluha nepřímá – přes stěnu ze zapuštěných komor, nově vyhloubených v přední části pavilonu. Vložení zadní separační stěny do obou křídel oranžerie pro ni znamenalo snížení kapacity na polovinu (obr. 9). Domníváme se, že kvůli tomu, aby byla zachována původní kapacita, byly zazděny oba široké provozní vstupy v bočních čelech oranžerie a zrušen široký provozní koridor mezi nimi a pavilonem.

Fig. 8. Břevnov monastery, view from the west into the servicing chambre of the orangery. 1 – plasters to the original floor before its raising caused by the inserting of a separating longitudinal wall, 2 – widened foundations of the later inserted separation wall, which rise into the level of the current floor (photo M. Semerád, 2010).

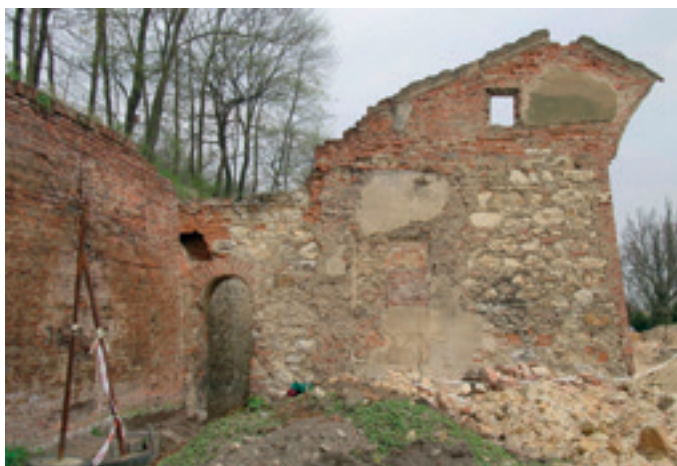
Obr. 9. Břevnovský klášter, oranžerie, boční zeď západního křídla (foto autor, 2010).

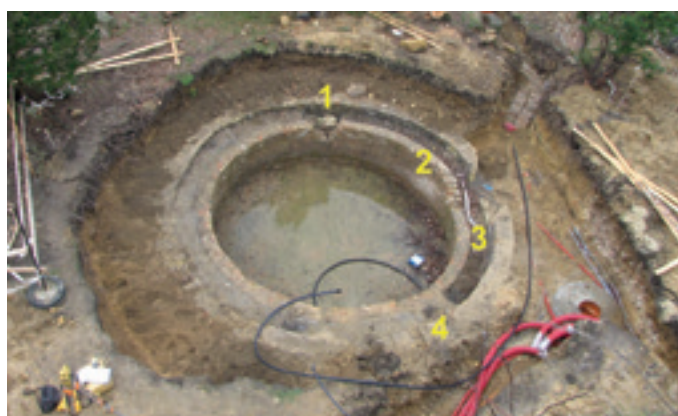
Obr. 11. Břevnovský klášter, systém sběru vody, pohled od jihu. 1 – chrlič v terasní zdi, 2 – zahlobbená nádrž pro sběr dešťové vody (foto a grafická úprava J. Hlavatý, 2010).

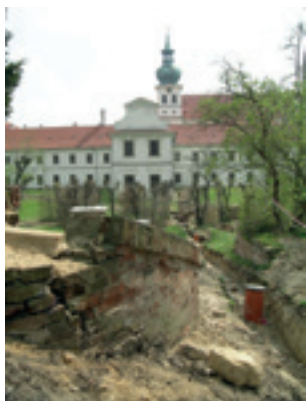
Obr. 16. Břevnovský klášter, čtvrtkruhové rameno schodiště lemující rondelové plató (foto autor, 2010).

Fig. 16. Břevnov monastery, quarter of a circular flight of the stairs lining the rondel plateau (photo M. Semerád, 2010).

Relativně nízké terasy prolamují jednoramenná přímá schodiště (obr. 15). Středem našeho zájmu byla dvojice hlavního schodiště vystupující na rondelové plató před pavilonem, v jehož západním rameni byly vedeny nové inženýrské sítě. Nejvýše položená čtvrtkruhová ramena, jež lemuji rondelové plató, tvoří schodišťové zdi ze světle pálených cihel relativně nízkého formátu o stranách 28 x 14,5 x 5,5 cm (obr. 16). V jádru vyzděné z lomové opuky, která pak formou předzákladu předstupuje vnitřní líc schodišťových zídek. Na řezu, který vznikl výkopem inženýrských sítí, byly zachyceny celkem dvě vrstvy schodišťových stupňů: jedna z cihel kladených na plocho a vrchní z cihel kladených na výšku.

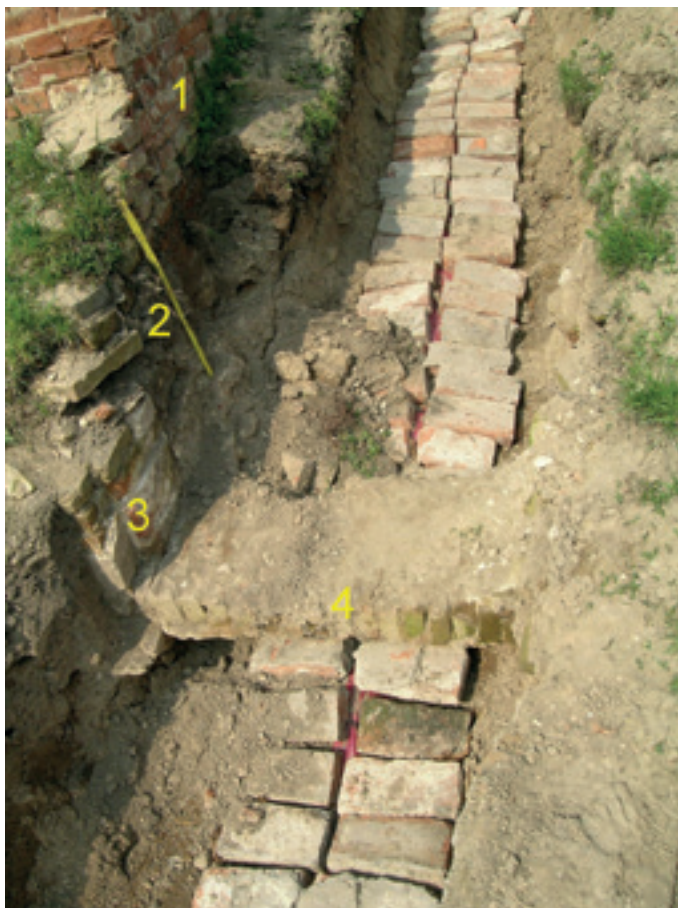
Obr. 17. Břevnovský klášter, pohled od jihovýchodu na schodiště na 1. terase.

1 – opěrná terasní zeď, 2 – schodišťová zeď, 3 – rozšířený konec schodišťové zdi, na níž stál pískovcový pilířek, 4 – plochý cihelný pas (foto autor, 2010).

pilířů lemujících vstupní část schodišťových ramen. Základy mezi těmito zídkami jsou rozepřeny plochým cihelným pasem (obr. 17: 4). Nadzemní líce zidek jsou dochovány do výšky 0,3–0,4 m. Jeden z původních pilířků zdobený plasticky vystupujícími poli, která jsou pekována jednostranně vedenými záseky, byl nalezen ve východní části teras (obr. 18).

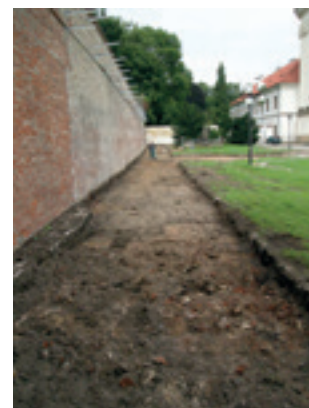
Obr. 21. Břevnovský klášter, celkový pohled od jihu na plochu výzkumu před kostelem sv. Markéty (foto autor, 2010).

Fig. 21. Břevnov monastery, general view from the south onto the excavation in front of St. Margaret's church (photo M. Semerád, 2010).

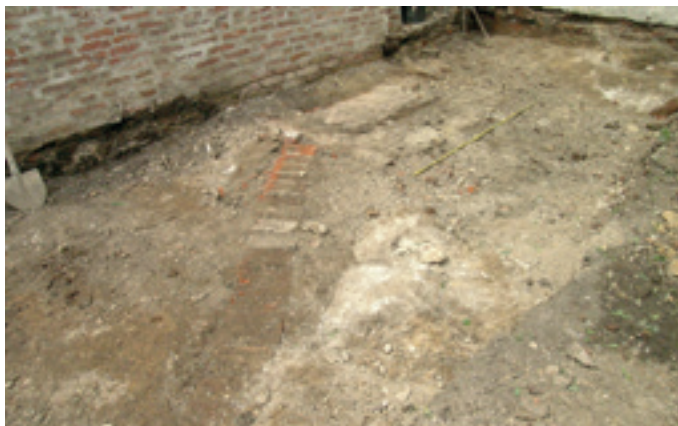
Obr. 22. Břevnovský klášter, základy zděné výlevky (foto M. Semerád, 2010).

V severozápadním koutu nádvoří, po levé straně od vstupu na horní zahradu, byla donedávna umístěna zděná výlevka na vodu. Výlevka měla obdélný tvar o vnitřních rozměrech 128 x 100 cm. Delší stranou přiléhala k terasní zdi. Obvodové stěny byly vyzděny na tloušťku podélného rozměru cihel o stranách 24 x 14,5 x 6,5 cm. Z jihovýchodního nároží základů stržené nádržky byl vyveden cihelný kanálek, který pak dále pokračoval jihovýchodním směrem napříč zkoumanou plochou (obr. 22).

Fig. 22. Břevnov monastery, foundations of an outlet (photo M. Semerád, 2010).
