# VÝZKUM MALT JUDITINA MOSTU

PETR KUNEŠ

## RESEARCH ON MORTARS FROM JUDITH BRIDGE IN PRAGUE

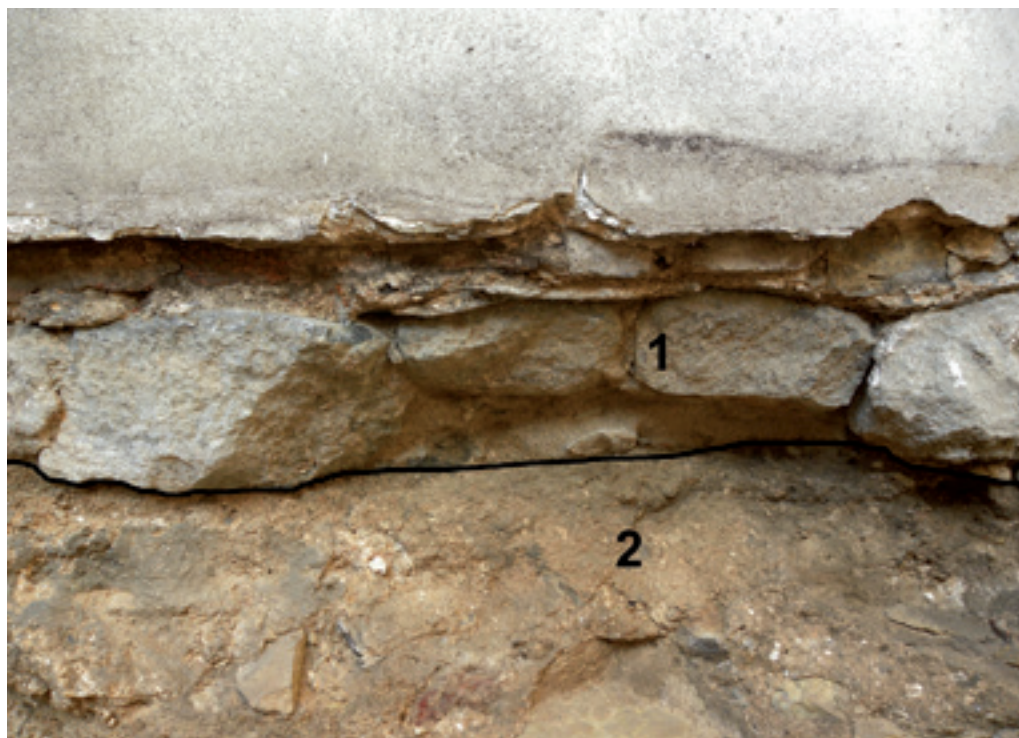
**Obr. 1.** Praha 1-Staré Město, Křížovnické náměstí ppč. 72. Detail diabasové dlažby Juditina mostu v maltovém loži v sondě S01. Označení souvrství: **1** – vozovka, **2** – mostovka (upravil J. Podliska, 2012).

**Fig. 1.** Prague 1-Staré Město, Křižovnické square Plot No. 72. Detail of the diabase paving of the Judith Bridge in mortar bedding in the trench S01. Position of the mortar samples: 1 – paving, 2 – bridge deck.

Při záchranném výzkumu v roce 2011 bylo archeology Národního památkového ústavu, územního odborného pracoviště v hlavním městě Praze z tělesa Juditina mostu a souvisejících konstrukcí odebráno celkem 12 vzorků malt. Vzorky lze dle místa odběru rozdělit do následujících čtyř skupin: **1)** malta, do které byla kladena dlažba vozovky (3 vzorky), **2)** malty zdiva prokazatelně samostatného stavebního celku mostovky (4 vzorky), **3)** malty výplňového zdiva jádra mostu (1 vzorek) a **4)** ostatní malty s nejasným vztahem k etapám výstavby jednotlivých částí konstrukce mostu případně pozdějších staveb, zejména objektu generalátu Křížovníků s červenou hvězdou. Tento příspěvek se zabývá pouze maltami s jednoznačným kontextem v rámci archeologicky odhalených konstrukcí, tedy maltami konstrukcí pracovně označených jako jádro, mostovka a vozovka. Tyto části mostu jsou vyznačeny na obr. 1 a 2, které zachycují sondu s typickou náleзовou situací.

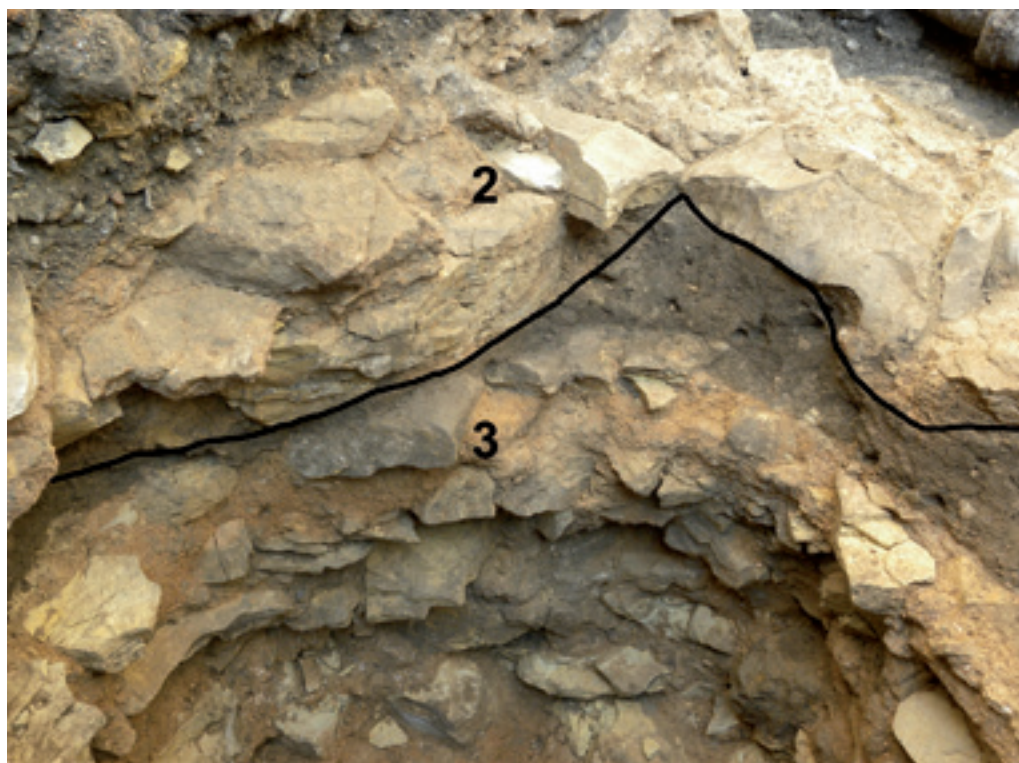
**Obr. 2.** Praha 1-Staré Město, Křížovnické náměstí ppč. 72. Struktura zdiva mostu v sondě S01, označení souvrství: **2** – mostovka, **3** – jádro mostu (upravil J. Podliska, 2012).

**Fig. 2.** Prague 1-Staré Město, Křižovnické square Plot No. 72. Structure of the bridge deck in the trench S01. Position of the mortar samples 2 – bridge deck, 3 – bridge core.

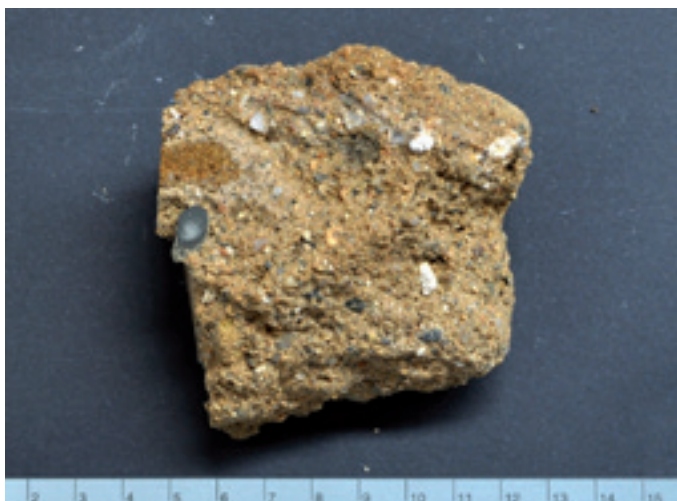
**Obr. 4.** Praha 1-Staré Město, Křížovnické náměstí ppč. 72. Vzorek malty z vyzdívký jádra mostu, v levé části je patrná oválná částice rezaového pískovce, v pravé části pak dva drobné světlé úlomky opuky a oválná hrudka vápna. Vzorek byl pro zvýšení kontrastu jednotlivých složek jemně navlhčen vodou (foto autor, 2012).

**Fig. 4.** Prague 1-Staré Město, Křižovnické square Plot No. 72. A sample of mortar from the bridge core, oval particle of ginger sandstone is on the left, two small light coloured fragments of opuka and an oval lump of lime on the right. The sample was slightly dampened with water in order to highlight the contrast of its composition.

Mechanickými vlastnostmi, barvou i obsahem pojiva se od malt mostovky odlišuje malta z jádra mostu (obr. 4). Malta výplňového zdiva jádra mostu byla v provedeném průřezu zastoupena pouze jediným vzorkem, což poněkud limituje možnost objektivně posoudit dílčí vlastnosti i celkovou kvalitu této malty. Malta jádra je ve srovnání s maltami vozovky a mostovky výrazně chudší na vápenné pojivo, neobsahuje v takové míře ani stopy po nedopalcích z pálení vápna a celkově vykazuje menší soudržnost. Ve srovnání s maltou mostovky je však, alespoň v rámci zkoumaného vzorku, poměrně homogenní. Obsah uhlíkatu v této maltě byl stanoven na pouhých 11 %, nízký obsah pojiva koresponduje s menší pevností malty i jejím tmavším okrovým tónem. Pevnost malty jádra v tahu testovaná na dvou připravených tělesech je 0,7 MPa, pevnost v tlaku nebylo vzhledem k omezené velikosti vzorku možné stanovit (DRDÁČEK 2013). Hydrostaticky stanovená pórovitost malty je 31 %, póry s průměrem pod 1 µm představují zhruba polovinu této hodnoty. Obrázky 5, 6 a 7 zachycují výbrus malty jádra při optické mikroskopii.
