PŘÍSPĚVEK ARCHEOLOGIE K POZNÁNÍ PODOBY KAPLE BOŽÍHO TĚLA NA KARLOVĚ NÁMĚSTÍ V PRAZE

JAROSLAV PODLIŠKA

ARCHAEOLOGICAL CONTRIBUTION TO THE APPEARANCE OF THE CORPUS CHRISTI CHAPEL AT CHARLES SQUARE IN PRAGUE

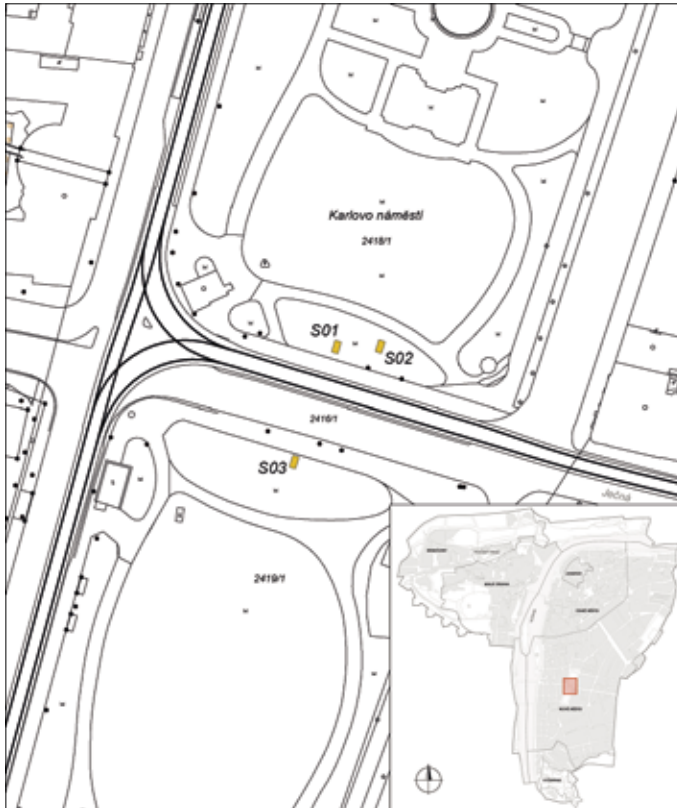
Obr. 1. Praha 2-Nové Město, Karlovo náměstí. Výřez z katastrální mapy Prahy s vyznačením archeologických sond na parcelách č. 2418/1 a 2419/1. (Do podkladu Mapa evidence nemovitostí vyznačil F. Flek, 2013).

Po provedení první, nedestruktivní části průzkumu se archeologický zájem soustředil do centrální části Karlova náměstí. V průběhu ideové přípravy projektu výzkumu bylo nutné provést vyhodnocení všech dostupných informací o podobě historického podzemí místa, vzhledu kaple Božího Těla a trasách inženýrských sítí a navrhnout umístění zjišťovacích sond. Významnou roli ve strategii umístění sond sehrál Hergetův plán Prahy z roku 1790 s vyznačeným půdorysem kaple, jehož promítnutí na současný katastrální plán města nám umožnilo provést cílenější úvahu o umístění sond (PODLISKA 2011, 27). Na základě shromážděných podkladů měly sondy S01 a S02 za úkol ověřit podobu zachování severní části stavby, a to včetně předpokládaného hřbitova. Sonda S03 na jižní straně komunikace měla přinést informace o podobě terénních struktur na pomezí areálu hřbitova a náměstí. V případě negativního výsledku sondáží bylo navrženo pokračování zjišťovacího výzkumu do prostoru vlastní komunikace (chodníku). Vzhledem k skutečným nálezům k realizaci této části výzkumu již nedošlo. Všechny sondy byly situovány výhradně na plochu parkové části náměstí, a to jak na severní straně dnešní komunikace (obr. 1: sondy S01 a S02), tak na jeho jižní stranu (obr. 1: sonda S03). Po geodetickém vytyčení sond o velikosti 3 × 1,5 m proběhlo odstranění svrchní (zahradní) partie nadloží pomocí malé mechanizace cca do hloubky 1 m, spodní partie již byly rozebírány ručně až na úroveň přírodního podkladu. Dokumentace postupně odhalované situace se zaměřila nejen na vertikální řezy terénem, ale také na zásadní půdorysné situace s pozůstatky negativů zděných konstrukcí, objektů, hrobů a pochozích úrovní. Preparaci a odborné vyhodnocení hrobových nálezů koordinoval přízvaný specialista – antropolog.⁶ Exkavace sond probíhala po celou dobu výzkumu současně. Po ukončení akce byly sondy zasypány a místo upraveno do původního stavu.

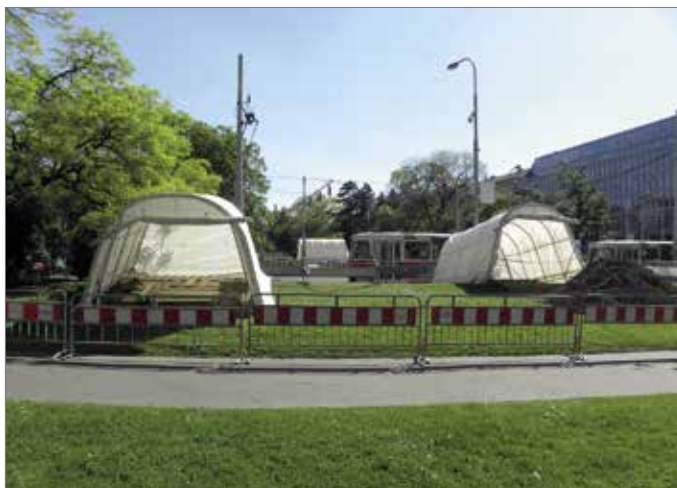
Obr. 2. Praha 2-Nové Město, Karlovo náměstí. Pohled na archeologické sondy S01 (vpravo) a S02 v průběhu výzkumu. Pohled k jihu (foto autor, 2011).

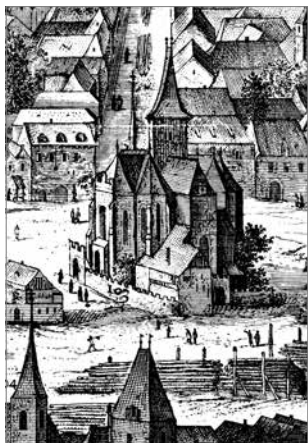
Obr. 3. Philipp van den Bossche / Johannes Wechter 1606: PRAGA. Velký prospekt Prahy, tzv. Sadelerův – detail: pohled na kapli Božího Těla na Karlově náměstí. Mědiryt, lept; vydal: Aegidius Sadeler 1606¹. (Archiv hl. města Prahy, Sběrka grafiky, sign. G 18). Ječná ulice v horní části obrázku směřuje na východ.

Mezi hlavní zdroje informací pro rekonstrukci podoby kaple patří dobové grafické veduty Prahy, na kterých je stavba zachycena převážně od západu, zcela výjimečně ze strany severní a východní. Nejstarší vyobrazení stavby nalézáme na rozměrné vedutě Prahy, tzv. Vratislavském dřevorytu z roku 1562 od Jana Kozla a Michaela Peterleho z Annabergu (obr. viz HRDINA 2013, 22 obr. 1; 38 obr. 5). Grafické panoráma ji zachycuje ve středu dnešního Karlova náměstí v podobě stavby ve tvaru kříže, s polygonálně zakončenými bočními kaplemi a rozměrnou věží situovanou nad jejím středem. Malé měřítko pohledu a určitá schematicnost zobrazení jednotlivých částí kaple nám však neumožňují provést detailnější vyhodnocení její podoby. Podstatně větší možnosti přináší tzv. Sadelerův prospekt z roku 1606 od Filipa van den Bossche (obr. 3). Stavba je zde vyobrazena realisticky s řadou stavebních detailů včetně zástavby na ploše náměstí. Půdorysně je zřejmá její dispozice ve tvaru kříže, mezi jehož rameny diagonálně vystupují menší kaple s polygonálními závěry. Nad středem stavby vystupuje vysoká hranolová věž zakončená dlátovou střechou. Tato kompozice se stala základem pro Václava Mencla, který ji využil pro svou rekonstrukci středověké podoby kaple včetně návrhu její axonometrie (MENCL 1948, 126–127, obr. 76; obr. 4: A). Kaple je obehnána hřbitovní zdí korunovanou cimbuřím a se vstupy

na severní a západní straně. Na západní straně kaple nalézáme výraznou domovní stavbu s vysokou sedlovou střechou, která je svým průčelím napojena na tuto obvodovou zeď.

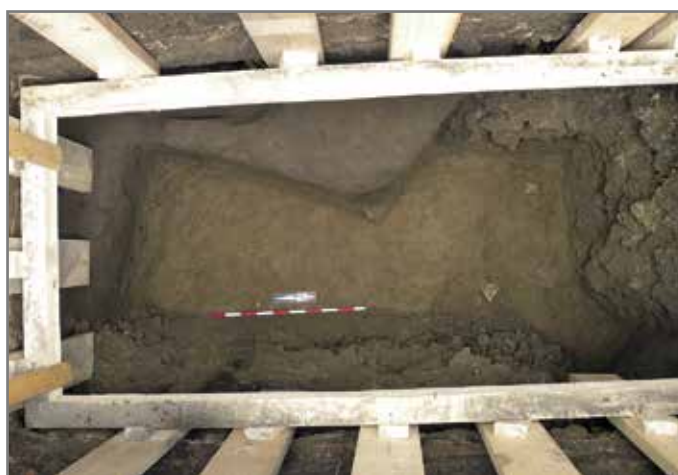
Obr. 6. Praha 2-Nové Město, Karlovo náměstí pč. 2418/1. Sonda S01. Základový výkop obvodové zdi severní strany kaple po vybrání stavebního zásypu. I přes absenci zdiva si základ stavby zachoval svou zřetelnou půdorysnou stopu v geologickém podloží. Pohled shora (foto E. Ditmar, 2011).

V poslední čtvrtině 14. století do terénní situace sondy S01 zasáhla rozměrná stavba, jejíž pozůstatek se nalézal v hloubce cca 1,3–1,8 m pod současným povrchem. Jednalo se o vícebojý, liniový, místy pravouhle zalomený základový pas o konstantní šířce 1,4 m, který porušoval souvrství nasedající na podloží. Stavební výkop, orientovaný ve směru S–J, vyplňoval takřka celý prostor sondy. Jeho stěny byly v převaze přímé, sklon takřka svislý, dno rovné. Hloubka výkopu činila 1,4 m. Jeho zásyp tvořila výhradně heterogenní směs stavebního odpadu z opuky, světlého pískovce a malty, bez přítomnosti větších kamenných prvků. Na podkladě uvedených znaků jsme negativ základu ztotožnili se severní partií kaple Božího Těla, v místech polygonálně zformované stěny s náběhem na nárožní opěrák. Přestože došlo k radikálnímu zásahu do hmoty základu stavby po její demolici, základový výkop si podržel zcela věrnou půdorysnou stopu, korespondující s hmotou odstraněného zdiva. S dobou výstavby kaple bylo možné dát do

Abb. 6. Prag 2-Neustadt, Karlovo náměstí, Grundstück Parz.-Nr. 2418/1. Sonde S01, Grundaushub der Umfassungsmauer an der Kapellennordseite nach dem Bauschuttentfernen. Trotz der Absenz vom Mauerwerk behielt sich das Fundament seine deutliche Grundrissspur im geologischen Untergrund. Blick von oben.

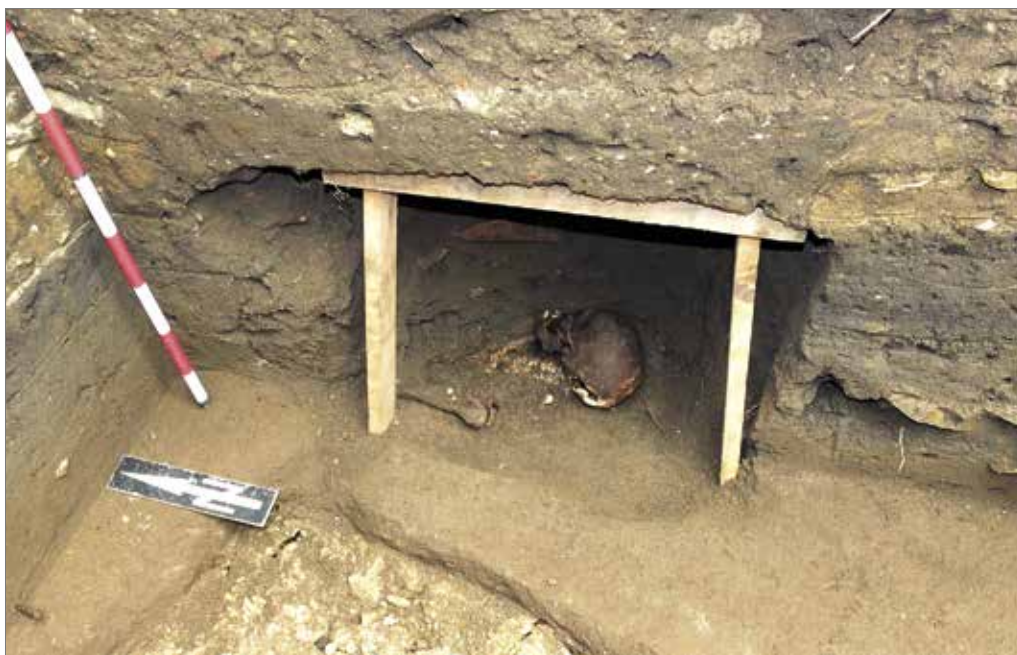
Obr. 7. Praha 2-Nové Město, Karlovo náměstí pč. 2418/1. Sonda S01. Částečně odhalený kostrový hrob H01 ve východní stěně sondy (foto E. Ditmar, 2011).

odkryvu nemohly být délkové proporce hrobové jámy zjištěny. Nalézala se ve vzdálenosti cca 0,1–0,2 m od základu kaple, až na jeden roh zůstala větší část hrobu uchována mimo prostor sondy S01. Zásyp hrobové jámy byl tvořen heterogenními písčitými hlínami (sj. S01-11, S01-21) s nehojnou příměsí drobné frakce (opuka, zlomky cihel, malta). Dno hrobové jámy bylo zahloubeno do podložních sedimentů a nalézalo se na niveletě kolem 206,0.

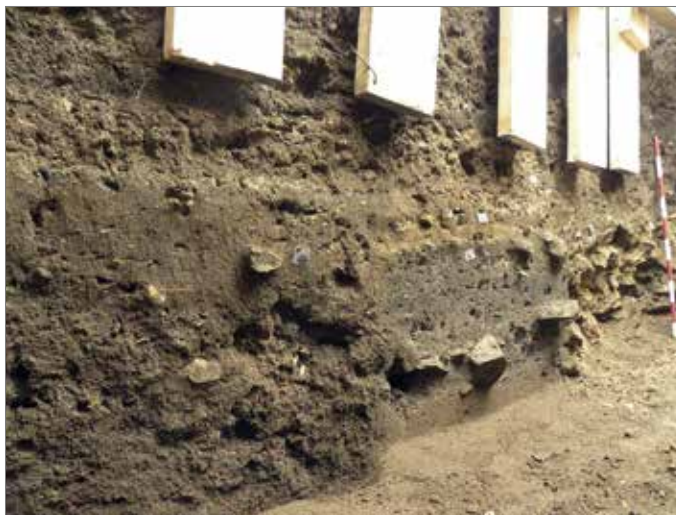
Obr. 8. Praha 2-Nové Město, Karlovo náměstí pč. 2418/1. Sonda S01. Pohled na spodní partii východního řezu nadloží. Uprostřed snímku zachovaný blok vrcholně středověkého sídlištního souvrství, nejstarší sídelní komponenty zjištěné výzkumem. Vpravo výkop základů kaple, vlevo obrys hrobové jámy hrobu H01. Pohled k jihovýchodu (foto E. Ditmar, 2011).

Stratigraficky nejstarší antropogenní komponentou v sondě bylo cca 0,4 m mocné sídlištní souvrství (sj. S01-13, 14, 17, 18, 19) uložené na podložních sedimentech (obr. 8). Rozsah těchto terénů se vzhledem k mladšímu narušení (výkop základů kaple V10, výkop hrobu V11) zachoval na nesouvislé ploše o velikosti okolo 1 m². Výrazněji nestrukturované souvrství bylo tvořeno dvojicí vodorovně uložených vrstev tmavě šedé až hnědošedé písčité hlíny (sj. S01-13, 14) obsahující nahodile uhlíky či jejich koncentrace o velikosti 0,5–1 cm, stopově valounky a na povrchu drobné zlomky světlých pískovců (povrchová kontaminace).

Strukturovanější podoba souvrství se nalézala v JZ rohu sondy, kde celek tvořily celkem 4 vrstvy podobného vzhledu (sj. S01-13, 14, 17, 18, 19). Nejvýraznější vrstva uvedeného souvrství (sj. S01-14), uložená na podloží, obsahovala koncentraci větších křemencových kamenů o rozměru 0,1–0,4 m, rozptýleně uložených na bázi vrstvy. Kameny netvořily žádnou pevnější formu. Drobné zlomky středověké keramiky v kontextu

Abb. 8. Prag 2-Neustadt, Karlovo náměstí, Grundstück Parz.-Nr. 2418/1. Sonde S01. Untere Partie des östlichen Schnittes über den First. In der Mitte der erhaltene Block von der hochmittelalterlichen Siedlungsschichtenfolge, der ältesten bei der Forschung festgestellten Siedlungskomponente. Rechts der Kapellengrundaushub, links Umriss der Grube vom Grab H01. Blick nach Südosten.

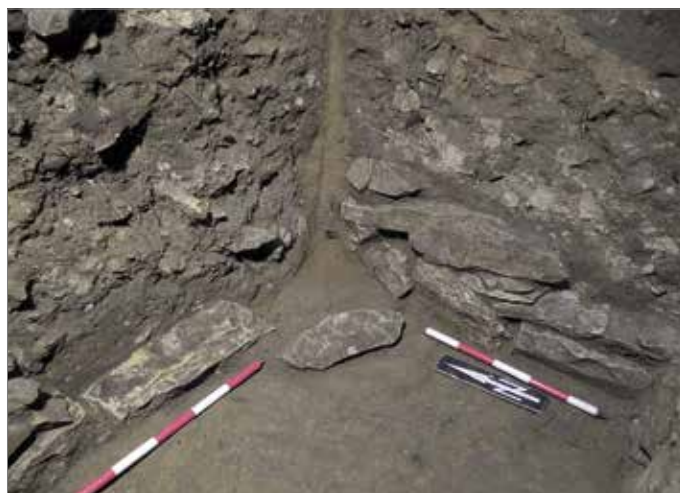
Obr. 10. Praha 2-Nové Město, Karlovo náměstí pč. 2418/1. Sonda S02. Detail torza opukového obezdění zhloubené stavby. Situace severovýchodního rohu (foto E. Ditmar, 2011).

Dokumentované zdi byly součástí vnitřní konstrukce objektu sj. V17, který se cca 1,6 m zhluboval do podložních sedimentů. Jeho stěny byly přímé a nepatrně šikmé. Na dně objektu se nalézalo výškově nevýrazné souvrství o maximální mocnosti 0,14 m (sj. S02-30, 29,

S obdobím vzniku kaple Božího Těla můžeme spojit zahloubený prostor neznámé stavby s vnitřní obvodovou konstrukcí z opuky, jehož část byla nalezena v sondě S02. Sondou se podařilo prozkoumat pouze rohovou partii stavby, hluboké minimálně 1,6 metru. Její stěny byly přímé a nepatrně šikmé. Na rovném dně bylo uloženo výškově nevýrazné souvrství usazenin z doby existence objektu, obsahující pískovce a drobné střípky keramiky a skla. Vedle drobných příměsí se na dně objektu nacházely i větší opukové kameny pocházející patrně z destruovaného obezdění stěn a kamenicky opracované články či torza ze světlého, jemnozrnného pískovce, z nichž nejvýraznější byl rozměrný, částečně poškozený opracovaný kvádr (KOVÁŘ 2011), který je možné teoreticky spojit se stavebním materiálem používaným na stavbě kaple. Podle petrografického posudku se jedná o pískovec pocházející z historických lomů situovaných severovýchodně od Prahy na katastrech obcí Horoušany – Nehvizdy (ZAVŘEL 2011). Dno objektu nevykazovalo známky podlahové úpravy. Zahloubený objekt s vnitřní zděnou konstrukcí můžeme podle zjištěných parametrů interpretovat jako suterénní prostor stavby, o jejíž podobě a velikosti nemůžeme vzhledem k rozsahu odkryvu předložit konkrétnější údaje. Přítomnost většího množství pískovcového odpadu v interiéru stavby může teoreticky indikovat její spojitost se stavbou kaple (zázemí stavební hutě), případně se jedná o stavbu zcela svébytnou, pouze koexistující v těsné blízkosti kaple. Objekt byl v době existence kaple zbořen a zasypán mohutnou vrstvou sutě (stavební odpad z výstavby kaple?). Vzniklá terénní deprese v místech zahloubeného prostoru byla následně zaplňována sídlištním odpadem, kde zpočátku převažovala organická složka (např. hnůj), později nahrazená písčitymi hlínami. K zániku stavby muselo dojít ještě v průběhu středověku, jak dokládají zlomky vyspělé středověké keramiky z 15. století v jejím zásypu. Postupné zaplnění prohlubně nad objektem pak bylo ukončeno v době oběhu raně novověké keramiky (16. století).

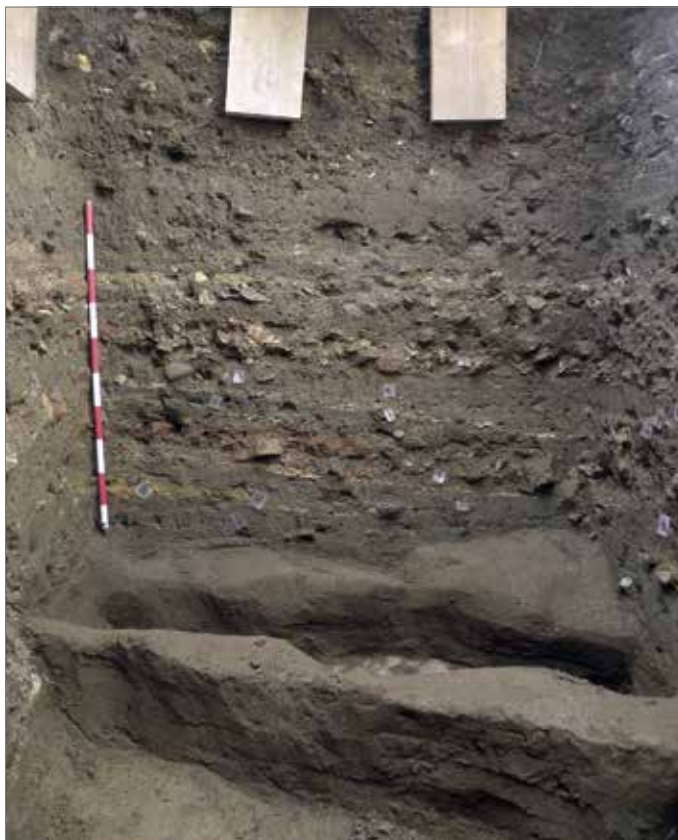
Obr. 12. Praha 2-Nové Město, Karlovo náměstí pč. 2412/1. Sonda S03. Foto řezu v místě jižní stěny sondy. Vodorovně uložené vrstvy dokumentují plynulý nárůst terénů na ploše náměstí v místech vně areálu kaple. Spodní partie souvrství je mírně ukloněna k západu a dokládá původně o něco svažitější terén ve srovnání s dnešním stavem. Pohled k jihu (foto E. Ditmar, 2011).

Jižní část sondy byla tvořena souvrstvím tenčích, v převaze vodorovně uložených vrstev o celkové mocnosti 0,8 m, které na své bázi nasedaly na snížený povrch podloží (sj. S03-27; obr. 11, 12). Horní polovinu souvrství (obr. 11: mezi sj. S03-34 až 17) tvořily v převaze písčité a písčitojílovité hlíny s příměsí drobného stavebního odpadu (malta, úlomky cihel, opuky). Zřetelné rozhraní

vytvářela od úrovně 206,30 hnědě okrová písčité hlína s vyšším podílem zlomků cihel, malty, nehojně uhlíků a renesančních kachlů (sj. S03-17). Svou skladbou se jednalo o stavební odpad, jehož vznik lze teoreticky spojit s odstraňováním požárové demolice blíže neznámé stavby někdy v průběhu novověku (17. století). Následující sekvence uloženin zahliněného písku či písčité hlíny se již svým vzhledem odlišovala od výše uložených vrstev. Vyznačovala se úlomky rezaových pískovců (sj. S03-20) a malty (sj. S03-21), jejichž podíl na struktuře uloženin u jednotlivých vrstev kolísal. Mohou být indikátorem stavební činnosti spojené s kaplí, což dílčím způsobem potvrzuje i přítomnost nevelkého souboru vyspělé středověké keramiky v tomto

kontextu. Povrch mírně nepravidelného dna se nalézal na niveletě 206,00. Interpretačně lze celé souvrství hodnotit jako postupně narůstající terén vně areálu kaple. Přírodní podklad byl v sondě tvořen půdním typem (sj. S03-27), slabě vyvinutým na sedimentu terasy Karlova náměstí (sj. S03-44). Jeho povrch, narušený sídelní aktivitou, byl zastižen v rozmezí nadmořských výšek 206,20–205,88.
