K PROMĚNĚ PŘEDLOKAČNÍHO OSÍDLENÍ PRAHY V RANĚ GOTICKÉ MĚSTO NA PŘÍKLADU ROMÁNSKÉHO DOMU V OBJEKTU ČP. 309 V BARTOLOMĚJSKÉ ULICI

JAN HAVRDA — MATOUŠ SEMERÁD — MARTIN MUSÍLEK

ROMANESQUE HOUSE IN BUILDING No. 309 ON BARTOLOMĚJSKÁ ULICE IN PRAGUE'S OLD TOWN. ON THE TRANSFORMATION OF A PRE-LOCATIONAL SETTLEMENT INTO AN EARLY GOTHIC CITY

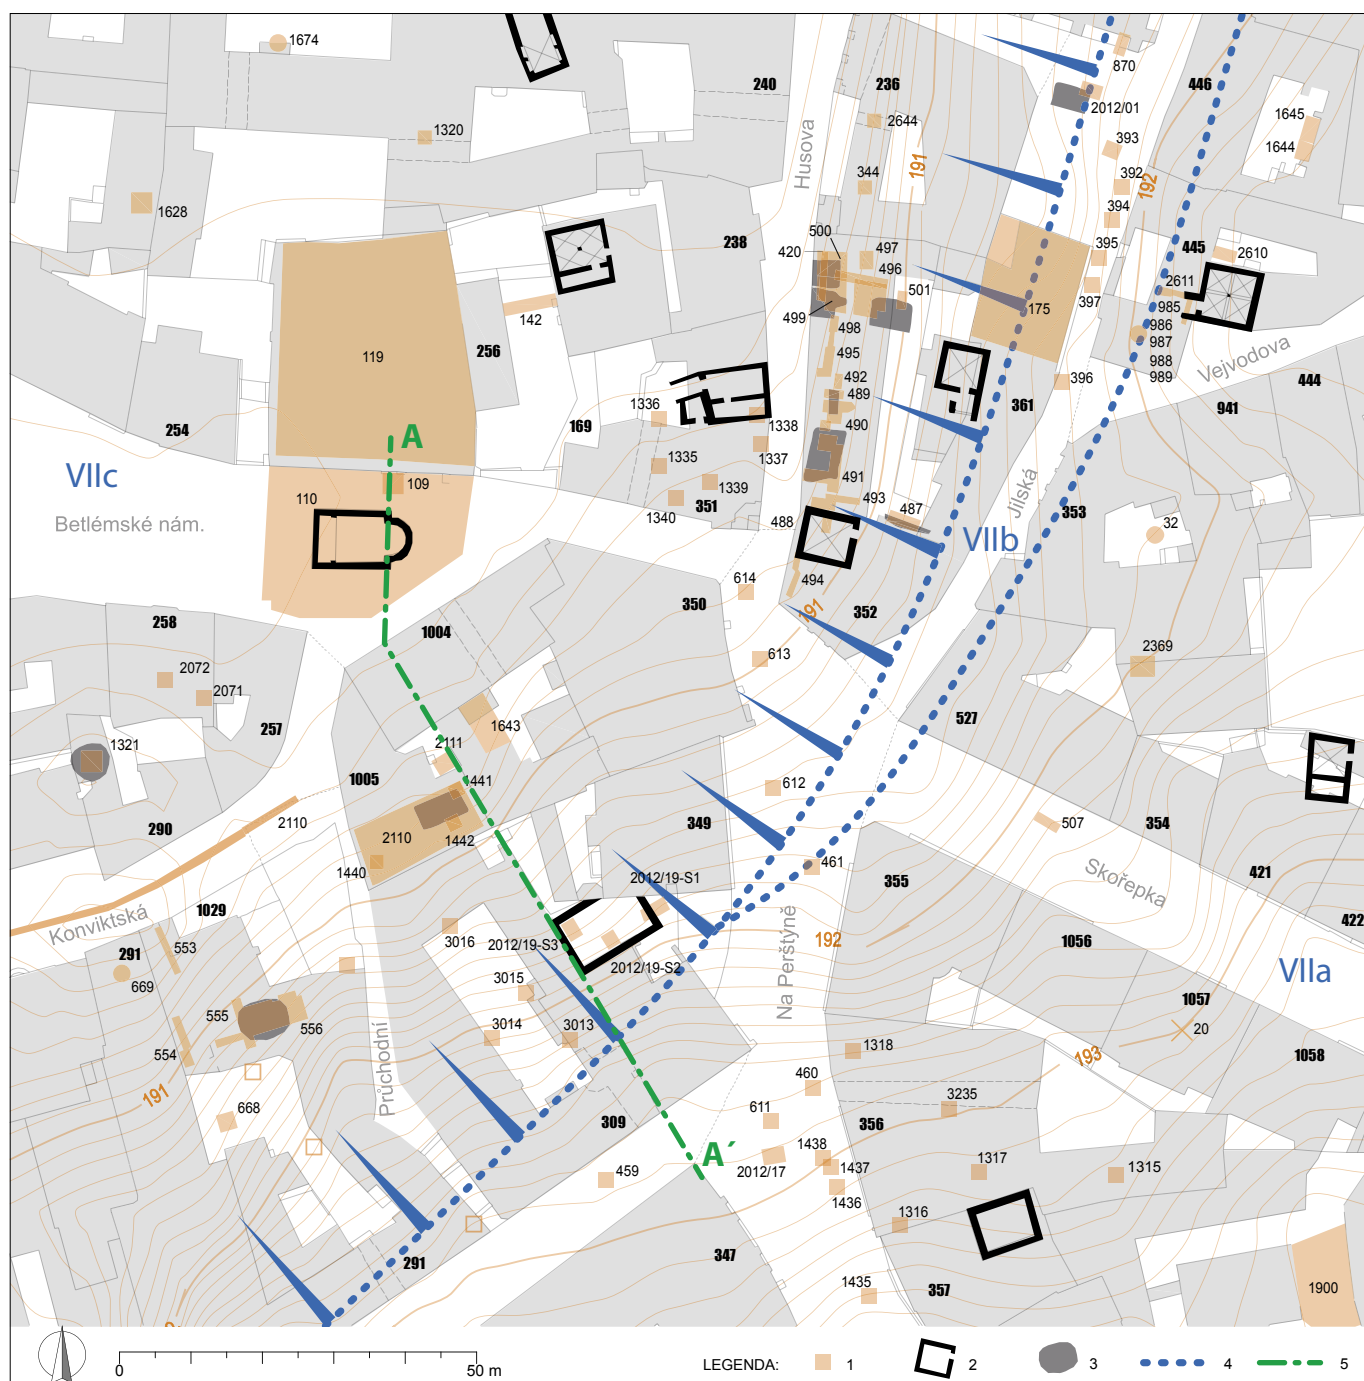
Obr. 3. Praha 1-Staré Město, okolí křižovatky ulic Na Perštýně a Bartolomějské na upraveném výřezu z Mapy evidence nemovitostí s vyznačením archeologických dokumentačních bodů a vynesemím kamenných kvádřikových a potenčních dřevohlíněných domů z 2. pol. 12.–1. pol. 13. století. Vysvětlivky na následující straně.

1 – archeologické dokumentační body (dle HRDLÍČKA 2009, aktualizováno o vybrané nové sondy NPÚ HMP); **2** – kamenné kvádřikové stavby (převzato z DRAGOUN/ŠKABRADA/TRYML 2002, aktualizováno); umístění kostela sv. Filipa a Jakuba na Betlémském náměstí ověřeno výzkumem I. Borkovského v letech 1948–1949, HRDLÍČKA 1983, 633; **3** – archeologicky doložené zahloubené objekty z 13. století, patrně suterény dřevohlinitých domů (ČIHÁKOVÁ DRAGANOVÁ 1984, 148; ČIHÁKOVÁ 1991, 200; HAVRDA/WALLISOVÁ 1998, 272; HRDLÍČKA 1983, 622; PODLUŠKA 2013, 31); **4** – průběh svahů terasových stupňů Vila, VIIb a VIIc (dle HRDLÍČKA 2001, 208, upraveno); **5** – situování profilu A–A' vedeného mezi Betlémským nám. a Bartolomějskou ulicí přes čp. 309 (viz obr. 4). (Graficky zpracovali J. Hlavatý a S. Babušková, 2014.)

Rekonstrukce původní morfologie terénu má velký význam pro analýzu středověkých konstrukcí, neboť v době stavby se stavitelé museli vypořádat s velmi svažitém terénem. Z dosavadních archeologických zjištění vyplývá, že v místě jižní obvodové zdi stávajícího domu čp. 309 v Bartolomějské ulici byla výška terénu v době zahájení kamenné výstavby přibližně o metr níže než v současnosti, na severním konci parcely domu se pohybovala okolo pěti metrů pod dnešním povrchem. Výškový rozdíl tak činil na vzdálenost 30 m čtyři metry. Přizemní prostory středověké stavby při pohledu od jihu, z Bartolomějské ulice, tak byly ze strany severní vysoko nad tehdejší terénem. Objevený kvádříkový středověký dům byl umístěn v nejnižší, severní třetině svahu a jeho spodní podlaží bylo zahlobbeno do šterkopiskového podkladu (obr. 4). Zbudování románského objektu na nerovném terénu není neobvyklé. Přímo na svahu mezi terasovými stupni VIIb a VIIc byly kromě domu čp. 309 postaveny i další kvádříkové domy (např. čp. 352 v Husově ulici a čp. 361 v Jilské ulici, obr. 3).

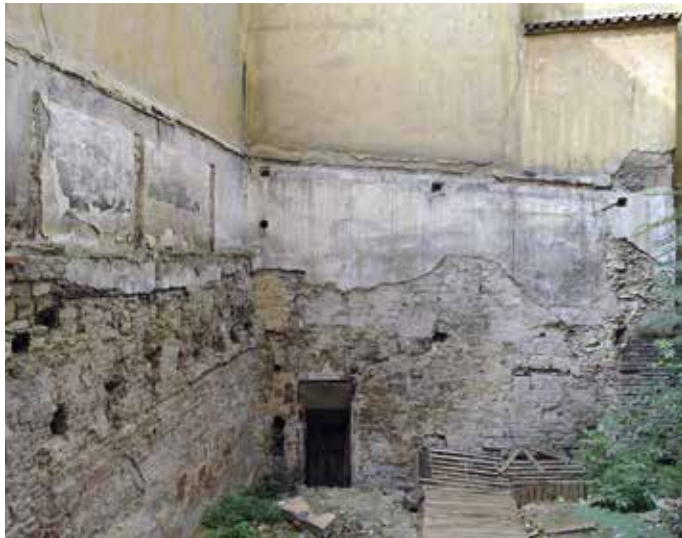
Obr. 5. Praha 1-Staré Město, Bartolomějská čp. 309. Nezastavěný východní dvorek, ve středověku interiér kvádříkového domu. Pohled od ulice Na Perštýně (od severovýchodu) na západní a jižní stěnu dvorku. Zdi ve své hmotě skrývají románské kvádříkové konstrukce (foto M. Semerád, 2012).

Umístění zjišťovacích sond ve východní části parcely (obr. 5) bylo v roce 2012 zvoleno tak, aby pokud možno zastihly předpokládané raně středověké konstrukce a aby tak bylo možné ověřit skutečný rozsah a dochování románského domu (obr. 6). Cílem první sondy bylo určit polohu čelní – přibližně východní – stěny. Podle známých pražských románských domů založených na obdélném půdorysu, např. čp. 1 a čp. 360, jsme předpokládali, že zmiňovaná východní stěna bude rovněž ležet v této linii, což nakonec i následný první odkryv beze zbytku potvrdil. V sondě byla zachycena dodatečně vložená vstupní šíje a studna. Účelem druhé sondy položené v interiéru u východního lince západní stěny bylo zjistit hloubku suterénního románského podlaží, vyřešit otázku jeho zastropení a existenci severní obvodové zdi stavby. Analyzována byla následně i jižní zeď domu, u které se povedlo kromě dokumentace kvádříkového lince určit i její tloušťku.

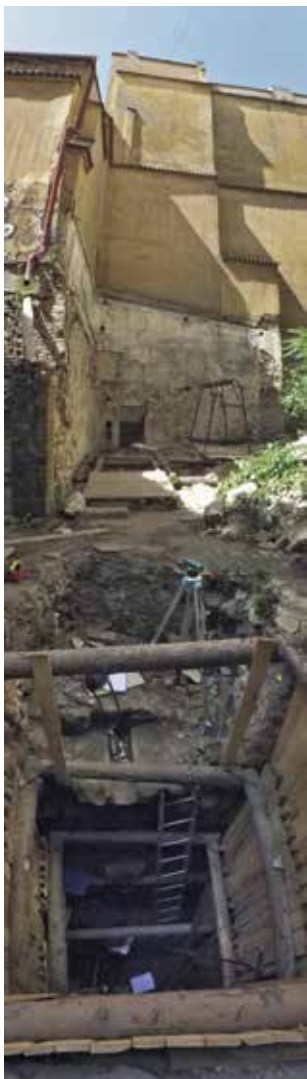
Obr. 7. Praha 1-Staré Město, Bartolomějská čp. 309. Nezastavěný východní dvorek. V popředí zjišťovací sonda S1 s patrnou východní obvodovou zdí románského domu. Koruna románské zdi, jež se nalézá 1,5 m pod současným terénem, byla porušena novodobým kanalizačním žlabem. Pohled od východu (foto J. Havrda, 2013).

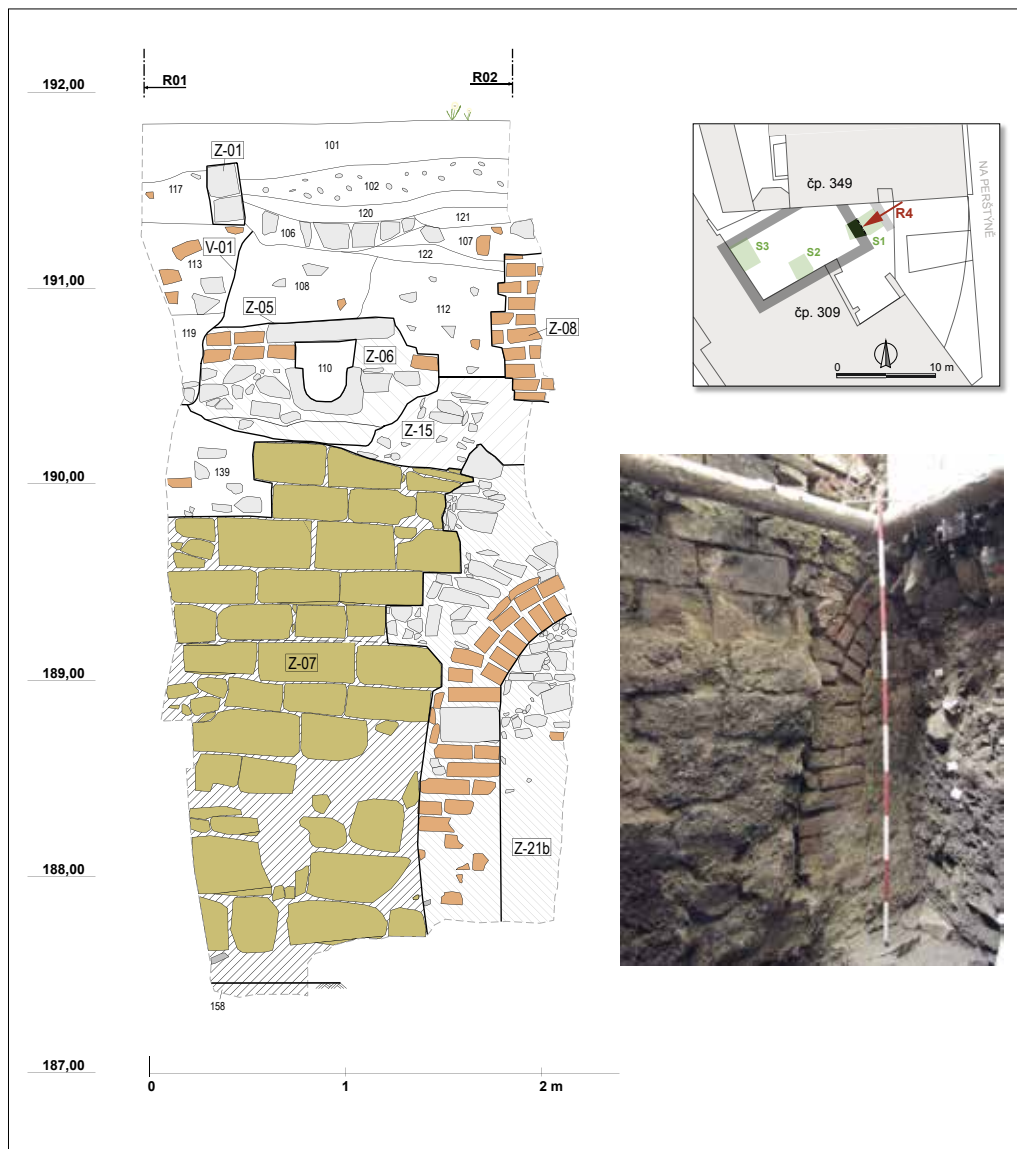
Obr. 8. Praha 1-Staré Město, Bartolomějská čp. 309, sonda S1, řez R4. Exteriérový líc východní obvodové zdi románského domu. Nadzemní zdivo tvořeno pravidelnými kvádry, základové zdivo tvoří ve spodním úseku lomová opuka, nad ní 4 řádky z méně pečlivě otesaných nepravidelných kvádrů. Vpravo část ve vrcholném středověku prořazeného cihlového portálu (kresba J. Sedláčková a N. Trachtová; foto J. Sedláčková, 2012; grafická úprava S. Babušková, 2014).

V nejvýchodnější zjišťovací sondě (obr. 6: S1) byla v hloubce 1,1 až 1,6 m zachycena koruna očekávané východní obvodové zdi románského domu postavená z opukových pečlivě opracovaných kvádrů (obr. 7, 8). Tloušťka zdi činila jeden metr a sledována mohla být v úseku dvou metrů. Od západu ke zdi ve výšce 190,82 přiléhá podlaha přízemí tvořená keramickými dlaždicemi o velikosti 20 × 20 cm. Vznik této podlahy klademe nejdříve do období pozdního středověku. Situace interiéru domu pod touto podlahou v sondě S1 zkoumána nebyla. Základové zdivo na exteriérové straně obvodové zdi, u něhož bychom předpokládali, že bude vyzděno z lomové opuky, bylo rovněž postaveno technikou řádkového zdiva, stejně jako nadzemní líc. Horní, bezpečně nadzemní část exteriérového líce byla vyzděna z pěti řádků pečlivě opracovaných kvádrů (výška řádků: 21, 17, 24, 17 a 17 cm). Tato dochovaná partie líce ustupovala o 6 cm k západu oproti níže položenému líci „základového zdiva“. To bylo možné rozdělit do dvou částí – horní, jež byla tvořena čtyřmi ledabyle vrstvenými řadami opracovaných kvádrů (výšky 20, 14, 22 a 19 cm), a dolní – vrstvy lomového a jedné řady kvádrového zdiva. Nejspodnější část konstrukce až na úroveň dosaženého podloží byla vybudována ze tří vrstev nepravidelně opracovaných velkých opukových kamenů. Ačkoliv již od prvního rozhraní 189,13 m (tj. 2,6 m pod dnešním terénem) můžeme mluvit o zdivu, které nemělo být pohledové, je zřejmé, že způsob, jakým bylo postaveno – hrubě lícované, řádkové, zděné z opracovaných kvádrů – svědčí o tom, že bylo vyzdívané z výkopu, to znamená, že bylo přístupné z vnější strany. Teprve až od nivelety 188,60 se jedná o skutečné základové zdivo lité do výkopu, které mírně ustupuje za výše položený líc. Základová spára zdi se nalézala na niveletě 187,44 (obr. 8).

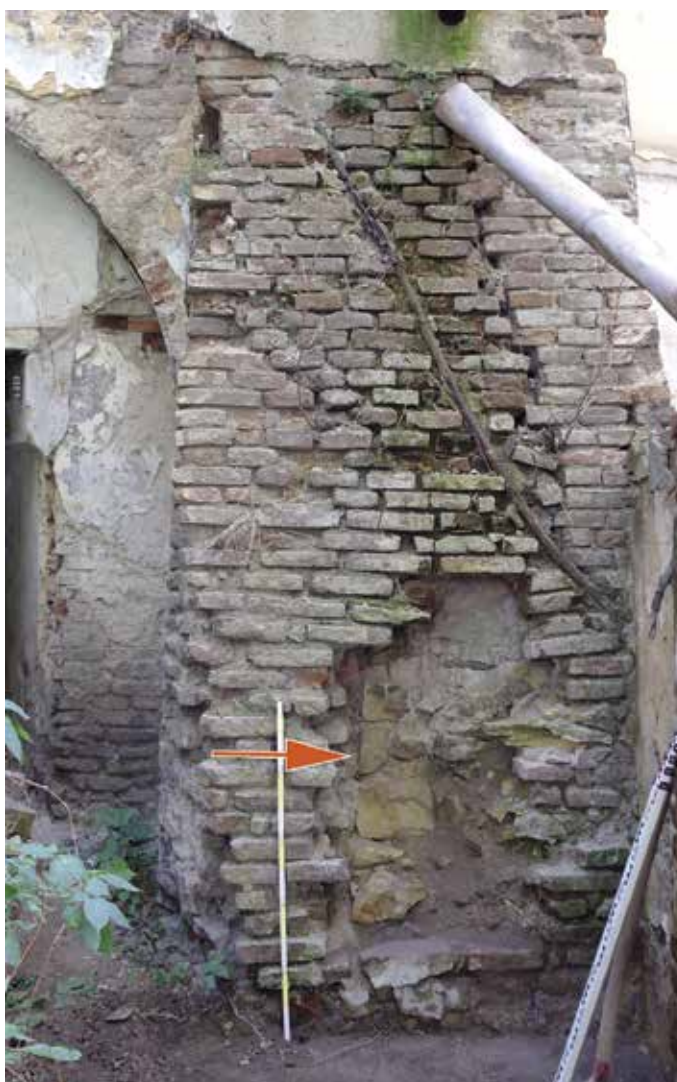
Obr. 10. Praha 1-Staré Město, Bartolomějská čp. 309. Za cihlami opěrného pilíře z 20. století (viz obr. 11: E) je skryta jižní obvodová zeď románského domu. V místě šipky je patrný exteriérový kvádrkový líc zdi (foto M. Semerád, 2012).

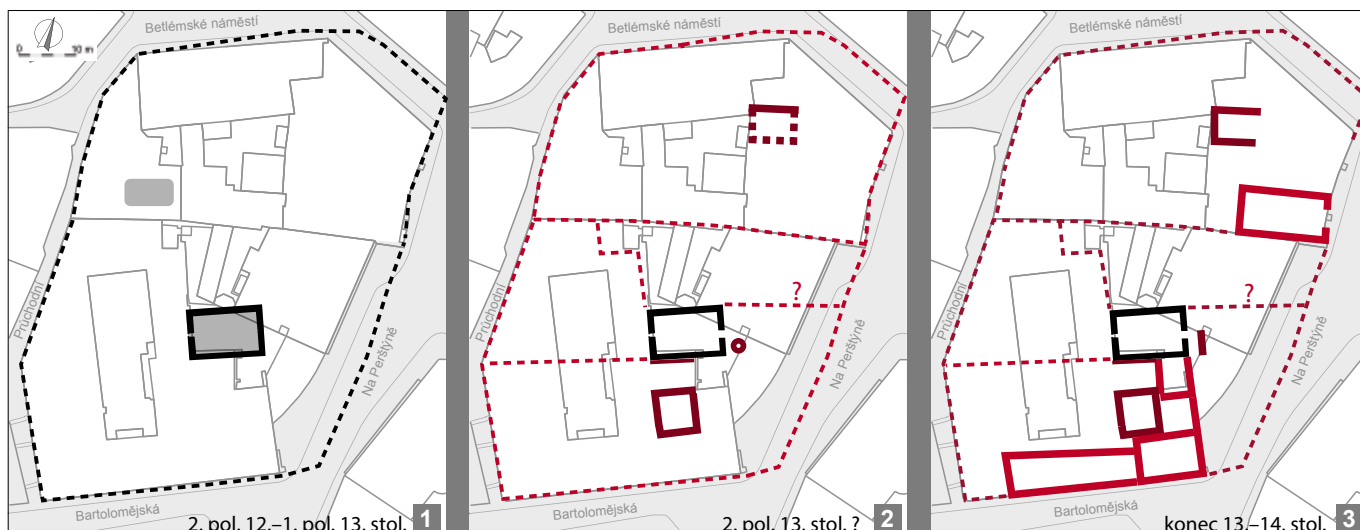
Obr. 13. Praha 1-Staré Město, domovní blok mezi ulicemi Na Perštýně, Průchodní, Bartolomějskou a Betlémským náměstím vymezený na podkladě mapy Stabliniho katastru. Pokus o rekonstrukci vývoje historické zástavby domů čp. 309, 349, 350, 1004 a 1005 od poloviny 12. století do současnosti (čísla čp. viz 13: 5).

1 – 2. pol. 12. století až 1. pol. 13. století. Kamenný kvádrkový dům vybudovaný uprostřed jižní poloviny pozdějšího domovního bloku, severozápadně od něho archeologicky zjištěný mírně zahloubený dům patrně dřevohliněný.
2 – 2. pol. 13. století(?). Rozvoj stávajících center domovní zástavby. Jižně od kamenného jádra románského domu je založen raně gotický věžový dům. Tyto dvě stavby byly později spojeny vestavbou zaklenutého traktu (obr. 14). V severní polovině bloku dochází k obměně dřevohliněné zástavby v kamennou.
3 – Konec 13.–14. století. Ve vrcholné gotice jsou organické přístavby románského jádra domu čp. 309 – věžový dům a vestavěný trakt – sjednoceny do roviny východního průčelí kvádrkového domu kompaktní zástavbou tří traktů. Později, v průběhu vrcholného a pozdního středověku, dochází k postupnému zastavování volných prostorů vymezených rostlou sítí ulic a uliček tak, že je na parcelách dnešních čp. 309 a 349 evidováno na základě zpráv v písemných pramenech šest samostatných domů.

4 – S nástupem novověku, nejpozději v barokním období, dochází k postupnému sloučení menších středověkých objektů. Domovní blok tak tvoří tři rozlehlé domy s vnitřními dvory, doplněné o menší hospodářské stavby.

5 – V první polovině 19. století dochází k radikální přestavbě jak jižní, tak severní poloviny domovního bloku. Dva domovní dvory čp. 309 jsou sloučeny při výstavbě západního křídla podél Průchodní uličky. Obdobným způsobem jsou od základu nově postavena obytná křídla domů situovaná při Betlémském náměstí.

6 – Současný stav domovního bloku. V severozápadní části byly v roce 1841 postaveny dva objekty (čp. 1004 a 1005). Poslední, doslova likvidační zásah do historické podstaty domovního bloku představuje výstavba činžovního domu čp. 349 na počátku 20. století, jehož průčelí ustupuje ve prospěch veřejného prostoru.

Pro zobrazení domovního bloku byl využit upravený a aktualizovaný blokový pasport č. 1035 a 1120 SÚRPMO z roku 1963, Jüttnerův plán Prahy z roku 1816, Langweilův model Prahy a mapa Stabliniho katastru (dle návrhu autorů graficky zpracovala S. Babušková, 2014).

Dodnes zachovaný půdorys domovního bloku mezi Betlémským náměstím, ulicí Na Perštýně, Průchodní a Bartolomějskou ulicí tvoří výrazný oválný útvar o velikosti 80 × 60 m. Jeho existence v raném středověku patrně ovlivnila průběh významné severojižní komunikace – ulice Na Perštýně se musela vychýlit k východu (LÍBAL/PAVLÍK 1963, 19). Nevíme, po jakou dobu stál kvádrkový dům osamoceně, respektive jako součást samostatného dvorce, jehož další konstrukce byly patrně dřevěné. Při archeologickém výzkumu v roce 1996 byl 20 metrů severozápadně od kvádrkového domu, ve sklepě domu čp. 1005 (obr. 3: ADB 2110; obr. 13: 1), odkryt zahloubený objekt o obdélníkovém půdorysu 4 × min. 7,5 m, který zanikl v polovině 13. století (HAVRDA/WALLISOVÁ 1998, 272). Patrně lze tento nálezný objekt interpretovat jako suterén dřevohliněného domu. Již zmíněné okénko v západní zdi kvádrkového domu naznačuje, že směrem k Vltavě se mohl nacházet volný, nezastavěný prostor. Otázkou je stáří studny nalezené před jihovýchodním rohem kvádrkového domu ve zjišťovací sondě S1. Z výkopu pro roubení studny byl získán pouze jeden drobný keramický zlomek, který můžeme datovat do 14. století, nelze však jednoznačně vyloučit i jeho větší stáří. Pak bychom mohli uvažovat o současnosti studny s kvádrkovým domem a jejím situování uvnitř románského dvorce (obr. 13: 1). Jako pravděpodobnější se však jeví varianta počítající s větším stářím kvádrkového domu, než bylo vyhloubení studny před jeho východním průčelím (obr. 13: 2).

Nejpozději na počátku vrcholného středověku, patrně v průběhu 2. poloviny 13. století, došlo k rozdělení oválného útvaru. Snad s tímto aktem souvisel zánik dřevohliněného domu v čp. 1005. Stavby na severní části plochy náležely až do roku 1814 k čp. 350. Více se však budeme věnovat jižní části plochy (dnes parcely domů čp. 309 a 349), jejíž jádro tvořil kvádrkový dům. Jižně od něho se začalo formovat východní průčelí řadové zástavby, kde jednotlivé trakty byly ukončeny vlastním štítem (obr. 13: 2).⁷ Nejříve byl jižně od románského jádra objekt vybudován hloubkový trakt postavený technikou řádkového zdiva z nahrubo opracovaných opukových kvádrů. Ty jsou patrně na vnitřním líci jižní obvodové zdi, která je zároveň obvodovou zdí (obr. 14) stavby snad věžové, dosud pokládané za nejstarší část domovního bloku (obr. 13: 6, LÍBAL/VILÍMKOVÁ/PAVLÍK 1963; PAVLÍK 1964).

V následujícím období, při výstavbě dvou traktů ukončených vysokými štíty směřujícími k východu do ulice Na Perštýně (obr. 13: 3), byl položen základ řadové zástavby, která se zastavila v linii

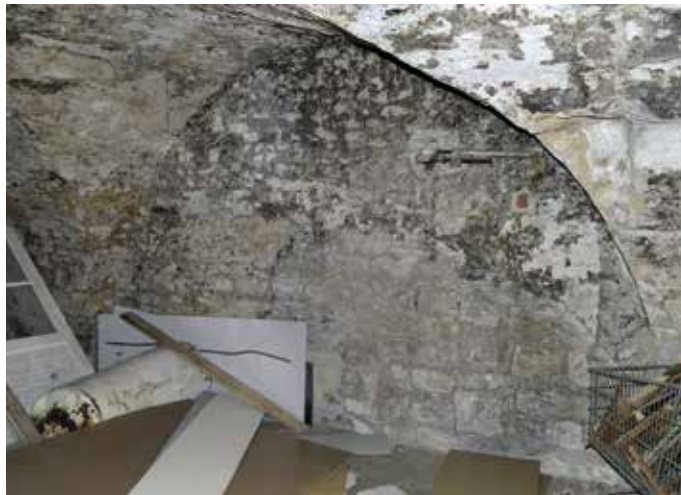
Obr. 14. Praha 1-Staré Město, Bartolomějská čp. 309. Vnitřní líc raně gotické přístavby v úrovni přízemí, jižně od románského domu. Vyzděný je po řádcích z lomových opukových kvádrů vývojově mladší stavební technikou, která se od románského zdíva liší pouze absencí kamenického opracování jednotlivých kvádrů (foto M. Semerád, 2011).
