# OKNA APSIDY KOSTELA STĚTÍ SV. JANA KŘTITELE V HOSTIVAŘI

LADISLAV BARTOŠ

WINDOWS OF THE APSE OF THE CHURCH OF THE BEHEADING OF ST. JOHN THE BAPTIST IN HOSTIVAŘ

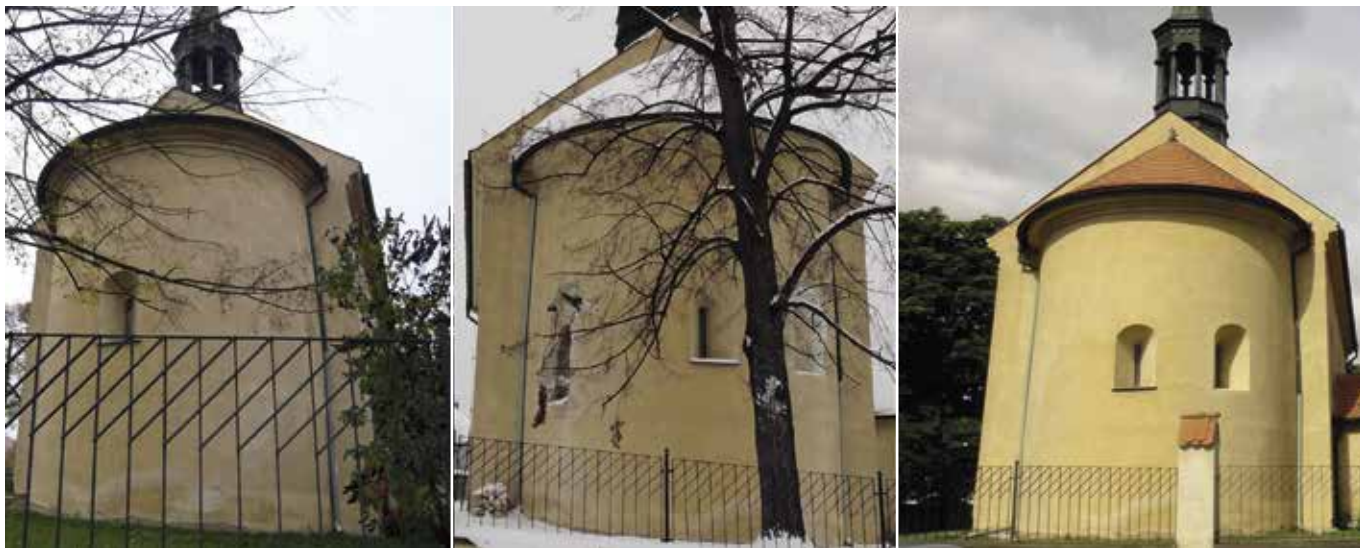
**Obr. 1.** Praha-Hostivař, kostel Stětí sv. Jana Křtitele. Pohled na apsidu od východu před, v průběhu a po dokončení úpravy oken (foto H. Černá, 2008; L. Bartoš, 2010, 2012).

**Abb. 1.** Prag-Hostivař, Kirche der Enthauptung d. hl. Johannes d. Täufers. Apsis, Ansicht von Osten vor, während und nach der Fenstergestaltung.

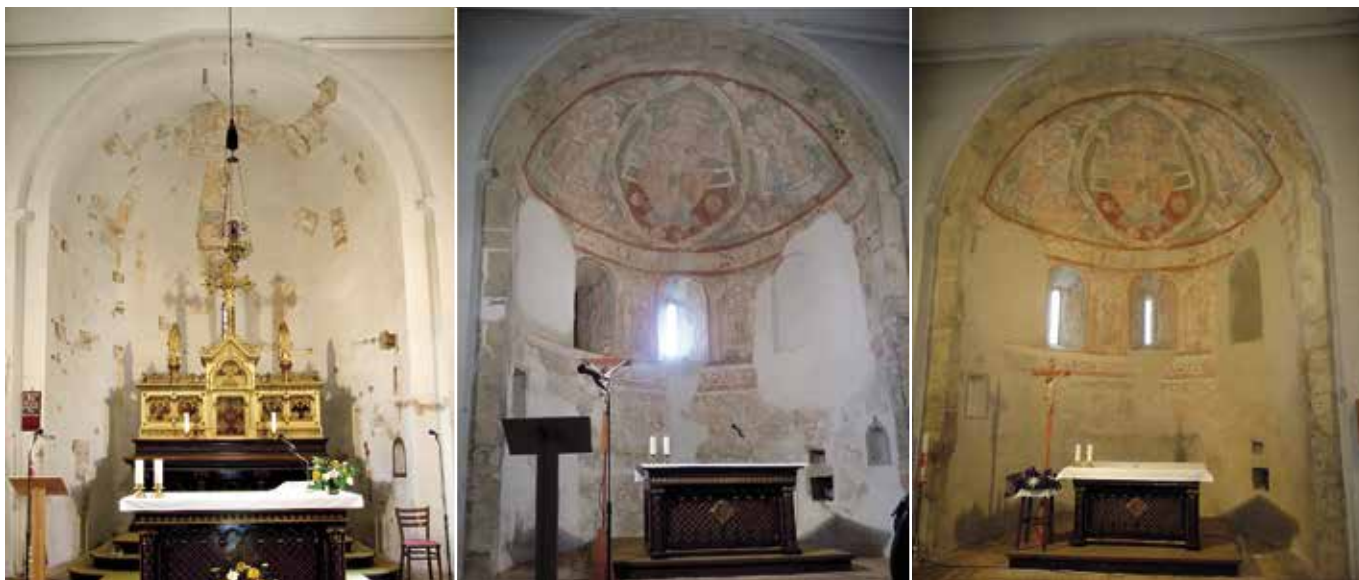
**Obr. 2.** Praha-Hostivář, kostel Stěti sv. Jana Křtitele. Pohled do apsidy po provedení sondážního průzkumu, v průběhu a po dokončení restaurování maleb a nové úpravy oken (foto Z. Poliačiková, 2009; L. Bartoš, III/2010, XII/2010).

**Abb. 2.** Prag-Hostivař, Kirche der Enthauptung d. hl. Johannes d. Täufers. Blick in die Apsis nach Durchführung der Sondierungsuntersuchung, während und nach Vollendung der Restaurierung der Malereien und der neuen Fenstergestaltung.

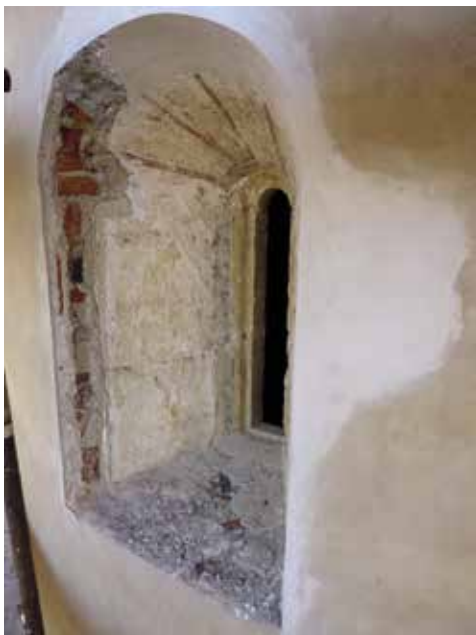
**Obr. 3.** Praha-Hostivař, kostel Stětí sv. Jana Křtitele. Pohled na odkryté severní okno z exteriéru (foto L. Bartoš, X/2010).

Díky svému umístění výrazně blíže ose apsidy než okno jižní, nebylo severní okno zasaženo probouráním barokní kasule. Z trojice románských oken je severní nejlépe zachováno, neboť jižní okno z větší části zaniklo pozdějšími úpravami, východní okno bylo upravováno na konci 19. století – v roce 1893 a později.

Vlastní úzké štěrbinové okénko v kamenném ostění je ukončeno půlkruhem. Opukové prvky tvořící ostění, parapet a záklenek okna jsou pečlivě opracované, oboustranně jsou opatřeny polodrážkou. Obě ostění jsou tvořena dvěma prvky, parapet a záklenek jsou z jediného prvku. Špalety jsou výrazně zešíkmené, jejich záklenky na vnitřním líci stěny netvoří přesný půlkruh, jsou ve vrcholu zploštělé. Na vnějších špaletách severního okna (odhalených v srpnu a září 2010) se nachází polychromovaná geometrická výzdoba, tvořená červenými pruhy. Tyto pruhy jsou po stranách vodorovné, v záklenku se paprscitě rozbíhají, tvoří tak iluzivní malované spárování.

**Abb. 3.** Prag-Hostivař, Kirche der Enthauptung d. hl. Johannes d. Täufers. Freigelegtes nördliches Fenster, Außenseite.

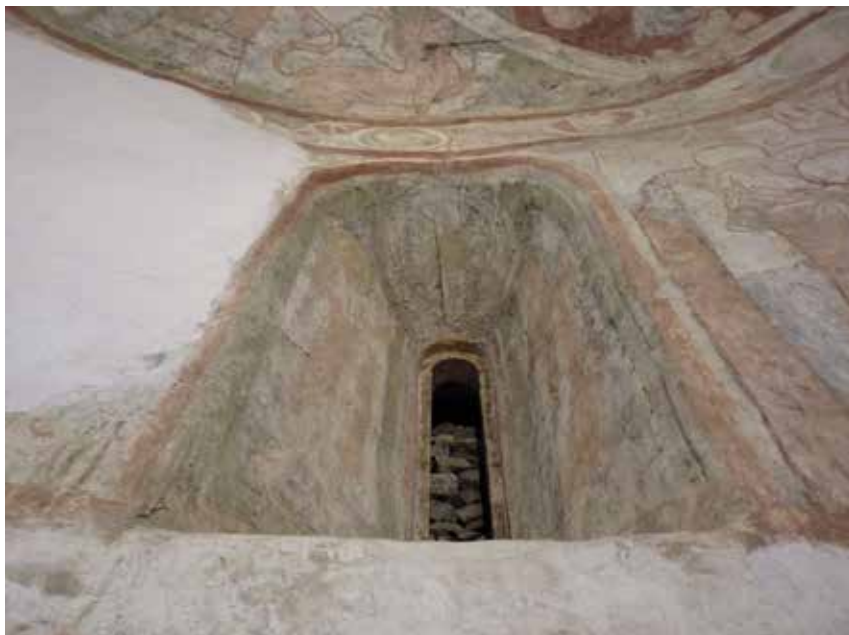
**Obr. 4.** Praha-Hostivař, kostel Stětí sv. Jana Křtitele. Pohled na odkryté severní okno z interiéru (foto L. Bartoš, III/2010).

Při vlastním ostění jsou pruhy propojeny průběžným prvkem, rámuujícím okno. Podobný rámuující pruh lemoval i vnější hranu špalet. Místy je kámen opatřen jen vápennou malbou, jinde je pod ní ještě podkladní vrstva tenké vápenné omítky, sloužící zřejmě pro vyrovnání podkladu. Tato původní povrchová vrstva byla překryta mladší omítkou, která rovněž zabíhala do špalety. I tato omítka mohla pocházet ze středověké, případně z raně novověké etapy vývoje kostela. Její povrch byl opatřen bílým vápenným nátěrem a při pozdějších opravách zdrsněn pekováním.

Plocha vnitřních špalet je součástí souboru figurálních nástěnných maleb apsidy. Po stranách okna lemují postavy svatých Petra a Pavla (ROYT 2010). Ve vrcholu špalety je umístěna velká hvězda (obr. 4). Vpravo stál sv. Petr s charakteristickým účesem v podobě kratších vlnitých vlasů, proti němu sv. Pavel s protaženým obličejem (VŠETEČKOVÁ 2010). Hrana špalety je zvýrazněna červeným pruhem, lemovaným bílými pásy. Omítka, na které byly malby provedeny, vykazuje výrazné nepravidlosti. V záklenku tak dodnes můžeme pozorovat otisky prken bednění, podobně jako v konše apsidy.

**Abb. 4.** Prag-Hostivař, Kirche der Enthauptung d. hl. Johannes d. Täufers. Freigelegtes nördliches Fenster, Innenseite.

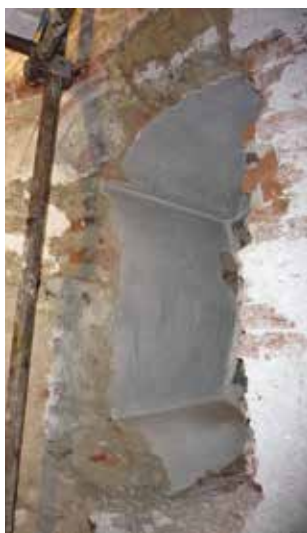
**Obr. 5.** Praha-Hostivař, kostel Stětí sv. Jana Křtitele. Pohled na nálezoitou situaci jižního okna z interiéru. Nahoře část záklenku románského okna, zakomponovaná do celku maleb, vlevo malby porušující špaletu gotického okna, vpravo barokní kasulové okno, zcela vpravo zazdívká kasule z roku 1893 (foto Z. Poliačiková, 2009).

Z románského okna v jižní stěně se zachoval zlomek záklenku při vnitřním líci vlevo, včetně omítky se zlomkem figurální malby (obr. 5). Odpovídající část záklenku se zachovala i ze strany exteriéru. Při pohledu zvenčí jde o pravou část záklenku. V exteriérové sondě bylo odhaleno několik úzkých opukových kamenů tvořících záklenek, včetně zlomku dochované původní hrubozrnné omítky. Zdivo torza záklenku je lomové opukové, stejně jako okolní zdivo apsidy. Ostatní části románského okna byly zničeny vložением mnohem většího okna v období vrcholné gotiky.

**Abb. 5.** Prag-Hostivař, Kirche der Enthauptung d. hl. Johannes d. Täufers. Südliches Apsisfenster, Befundsituation, Innenseite. Oben ein Teil des Fenstersturzbogens, in das Gesamtbild der Malerei komponiert, links die mit der Malerei kollidierende gotische Fensterlaibung, rechts das geigenförmige Barockfenster mit seiner Vermauerung aus dem J. 1893 (ganz rechts).

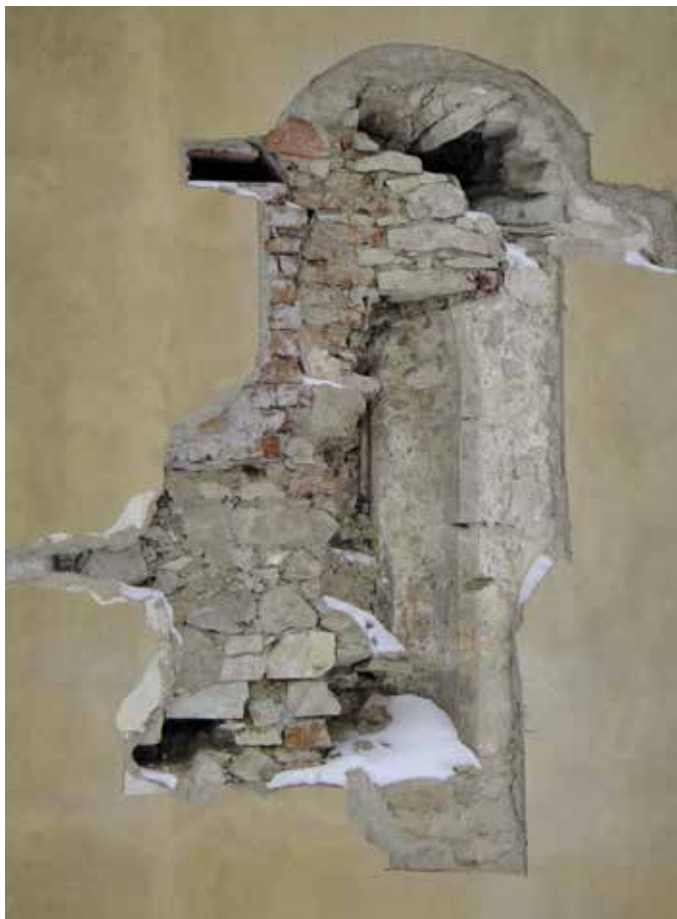
**Obr. 6.** Praha-Hostivař, kostel Stěti sv. Jana Křtitele. Pohled na nálezuovou situaci jižního okna z exteriéru. Nahoře část záklenku románského okna, vlevo nahoře barokní kasulové okno, vpravo dole odkrytá stojka ostění gotického okna (foto L. Bartoš, XII/2010).

Velké okno, proražené pravděpodobně kvůli lepšímu osvětlení gotického oltáře, má při vnějším líci zdíva profilované pískovcové ostění, dochované přibližně z poloviny. Jak prokázala rozsáhlá sonda (obr. 6), dochoval se parapet, spodní část západní stojky ostění a celá stojka východní, včetně náběhu lomeného oblouku. Východní stojka byla sondou odkryta, skládá se z pěti tesaných prvků, včetně náběhového prvku záklenku. Profilace ostění je tvořena výžlabkem širokým 0,29 m v okosené ploše. Vlastní stojku ostění tvoří trojice „typických“ kamenů a patní článek, tvořící zároveň krajní úsek parapetu. Parapet (bankál) je tvořen (nejméně) třemi prvky, z nichž dva krajní tvoří návaznost stojek ostění na parapet. Bankál nebyl sondou odkrýván celý, pouze jeho pravá část navazující na ostění. Další, podstatně menší sonda odhalila styk pravého a středního prvku. Plocha parapetu je poškozena osekáním, hrany kamenů jsou částečně ulámané. Zachována je i spodní část levé stojky ostění, jak prokázalo rozšíření sondy. Celková šířka okna při vnějším líci ostění (hrana okosení pravé stojky – hrana okosení levé stojky) činí 1,43 m. Další rozměry je možné odvodit. Odhalenému pravému ostění šířkově odpovídá ostění levé, které musí

být tvarově totožné, šířka vlastního okenního otvoru tak vychází cca 0,80 m. Tvar a výšku hrotitého záklenku lze dovodit díky dochovanému spodnímu prvku náběhu vpravo a známé šířce okna. Výška vlastního otvoru tak vychází přibližně 1,71 m.

Na gotické stojce jsou zachovány pozůstatky nejméně tří vrstev vápenných nátěrů, včetně polychromního nátěru obdobného typu jako na špaletě severního románského okna. V tomto případě šlo o širší červené pásy střídající se s bílými plochami. Výsledný efekt snad mohl působit jako střídající se červené a bílé kvádry. Barevná úprava je dochována méně než polychromie severního románského okna, její zbytky byly patrné v ploše výžlabku a na okosu při vnějším líci. Na prvky ostění navazují fragmenty středověkých omítek.

**Abb. 6.** Prag-Hostivař, Kirche der Enthauptung d. hl. Johannes d. Täufers. Befundsituation des südlichen Fensters von Außen. Oben ein Sturzbogenteil vom romanischen Fenster, links oben geigenförmiges Barockfenster, rechts unten ein freigelegter gotischer Fenstergewändepfosten.

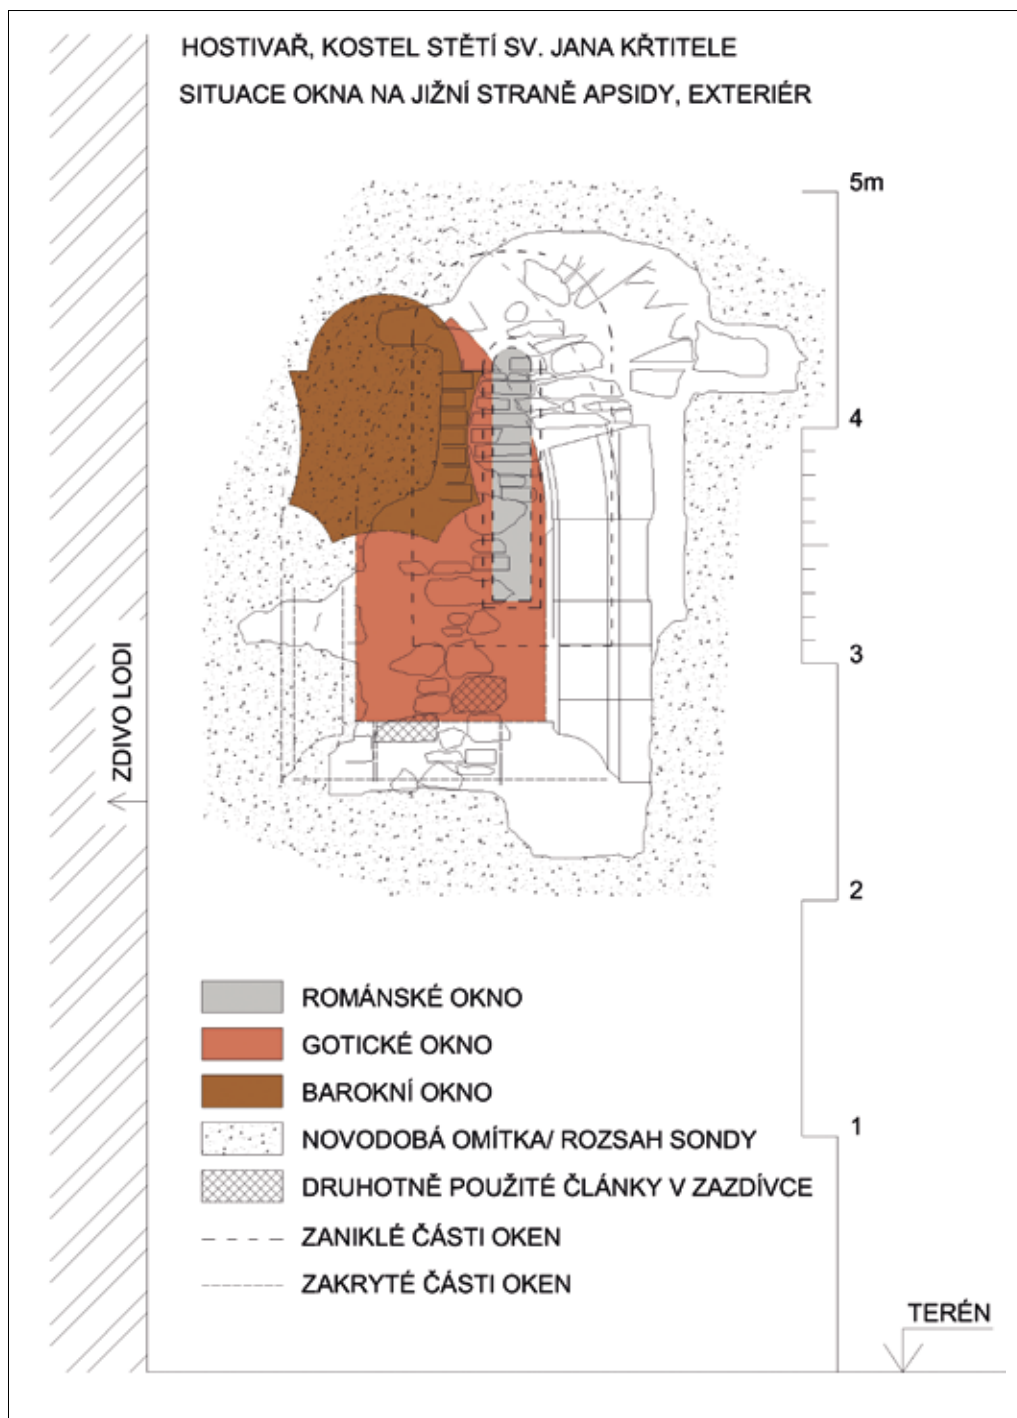
**Obr. 7.** Praha-Hostivař, kostel Stětí sv. Jana Křtitele. Jižní okno apsidy v pohledu z exteriéru. Srovnání polohy a velikosti okenního otvoru románského, gotického a barokního (L. Bartoš, 2010, 2014).

**Abb. 7.** Prag-Hostivař, Kirche der Enthauptung d. hl. Johannes d. Täufers. Südliches Apsisfenster, Ansicht von Außen. Vergleich der Lage und Größe der romanischen, gotischen und barocken Fensteröffnung.

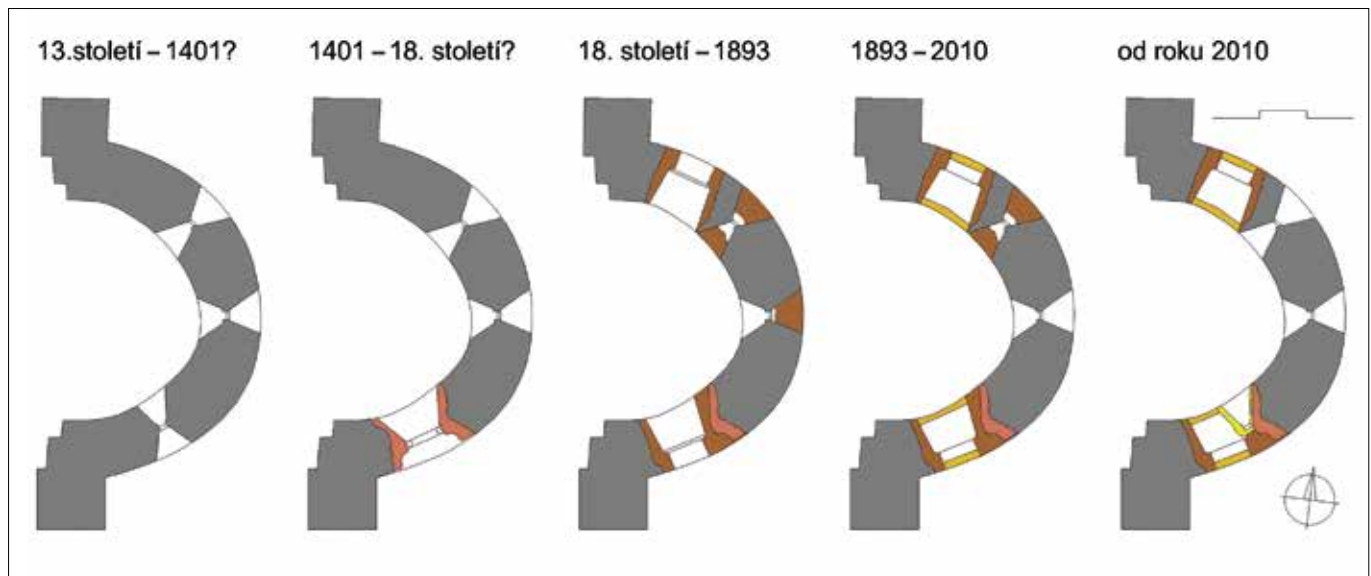
**Obr. 8.** Praha-Hostivař, kostel Stětí sv. Jana Křtitele. Vývoj osvětlení apsidy. **Šedá** – románské zdivo apsidy, **červená** – gotická úprava, **hnědá** – barokní úprava, **oranžová** – zazdívký 1893, **žlutá** – úprava z roku 2010 (L. Bartoš, 2014).

Barokní okna byla zazděna v roce 1893, zároveň s opětovným probouráním zazděného románského okna v ose apsidy.<sup>9</sup> K dalšímu zásahu do situace oken apsidy došlo až v souvislosti s odhalováním nástěnných maleb na počátku 21. století (obr. 8).

**Abb. 8.** Prag-Hostivař, Kirche der Enthauptung d. hl. Johannes d. Täufers. Entwicklung der Apsisbeleuchtung. **Grau** – romanisches Apsismauerwerk, **rot** – gotische Adaptierung, **braun** – barocke Adaptierung, orange – Vermauerungen 1893, **gelb** – Adaptierung 2010.

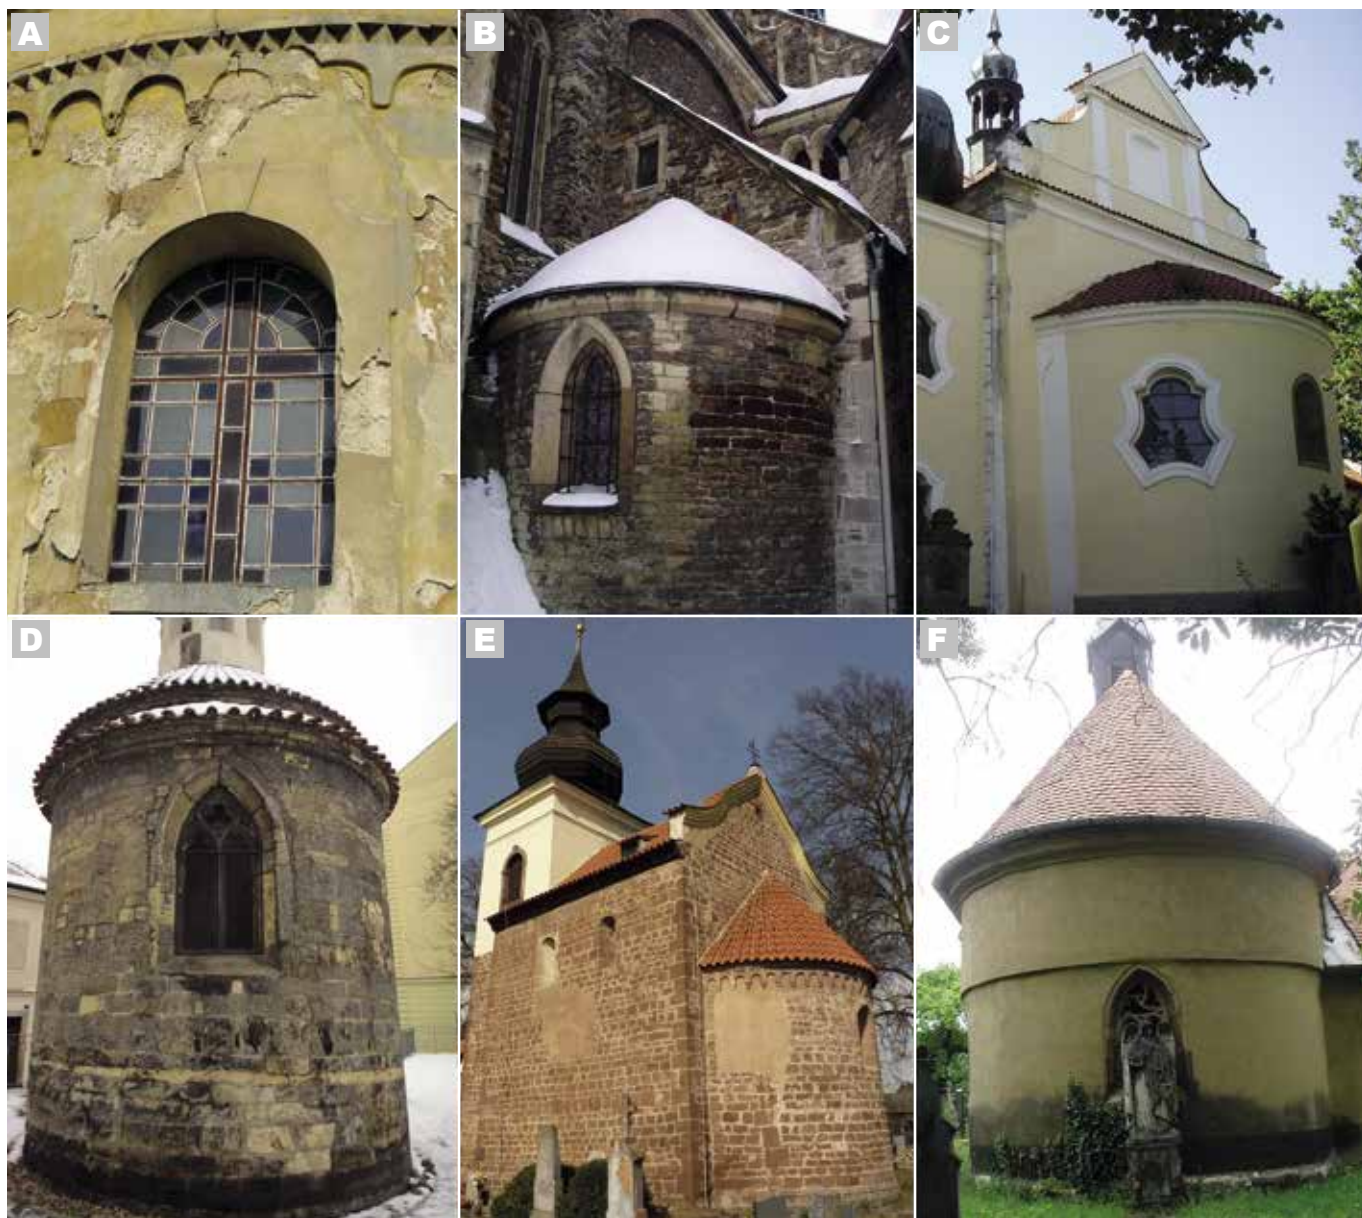
**Obr. 9.** Analogické příklady úprav oken v románských apsidách.  
**A** – Bezděz, **B** – Čáslav, **C** – Cítov,  
**D** – Praha 2-Nové Město, rotunda sv. Longina, **E** – Rovná, **F** – Kladno-Vrapice. (Fotografie A, D: L. Bartoš, 2011, 2010; B, C, E, F: T. Buryška, 2010, 2006, 2010, 2005. Upravil L. Bartoš, 2014.)

Pro určité dokreslení a posouzení, zda popsaný nálezy oken lze považovat za mimořádný nebo spíše typický příklad vývoje osvětlení apsidy, byly hledány analogické případy (obr. 9).<sup>10</sup> Je nutné vzít v potaz, že u značné části objektů, které jsou omítnuté (to se týká i Hostivaře), není pouhým vnějším pozorováním možné složitější vývoj oken vůbec postřehnout. Další, rovněž početná skupina objektů prošla během 19. nebo 20. století reromanizací, při které byla větší, tvarově nerománská okna opět zrušena a ponechána zazděná<sup>11</sup> nebo nahrazena okénky románského tvaru.<sup>12</sup> Tento postup byl (byť pouze částečně) uplatněn také v Hostivaři.

Barokní kasulová okna proražená v románské apsidě nalezneme kupříkladu na kostele svatého Linharta v obci Cítov (okres Mělník, obr. 9: C). Barokní přestavba zde proběhla krátce po polovině 18. století. Tato okna jsou na rozdíl od hostivařských dosud funkční a sousedí se zazděným osovým románským okénkem, jehož exteriérová část je analyticky odhalena.

Co se týče analogie k prostřídání tří oken v jednom místě (románské, gotické, barokní), velmi podobná je situace jižního okna apsidy v případě kostela svatého Jiljí v obci Bezděz. Kostel je pozoruhodnou památkou románské architektury, stojící poněkud ve stínu mnohem známějšího hradu. Stavba kostela bývá v literatuře kladena do poslední čtvrtiny 12. Století (KRACÍKOVÁ/SMETANA 2000). Jednolodní kostel má půlkruhovou apsidu, loď i apsida jsou vyzděny z pískovcových kvádrů. Zdivo apsidy je korunováno obloučkovým vlysem se zubořezem a náročně kamenicky ztvárněnými konzolkami. Plocha stěn pod vlysem je lizénami členěna do tří polí, každé z nich obsahuje (nebo obsahovalo) jedno okno. Východní (osové) okno je v současnosti zazděné, díky opadané omítce pozorujeme celou levou špaletu a část záklenku původního románského okna, později rozšířeného na cca dvojnásobnou šířku. V jižním (přesněji jihovýchodním) a severním (resp. severovýchodním) poli se nachází po jednom barokním okně s rovnou špaletou a půlkruhovým záklenkem. Při bližším pohledu na jižní okno pozorovatel odhalí zazděného předchůdce současného otvoru. Okno bylo umístěno výše a poněkud více vpravo oproti současnému (baroknímu) oknu (obr. 9: A). Převýšený

**Abb. 9.** Analogische Fenstergestaltung in romanischen Apsiden. **A** – Bezděz (Bösig, Bez. Česká Lípa), **B** – Čáslav (Bez. Kutná Hora), **C** – Cítov (Bez. Mělník), **D** – Prag 2-Neustadt, Rotunde d. hl. Longinus, **E** – Rovné (Bez. Prag-Ost), **F** – Kladno-Vrapice.
