# REVIZE PRVNÍ STAVEBNÍ FÁZE KOSTELA PANNY MARIE NA PRAŽSKÉM HRADĚ/HRADČANECH

## Návrat po šedesáti pěti letech

REVISITED AFTER 65 YEARS: THE FIRST BUILDING PHASE OF THE CHURCH OF THE VIRGIN MARY AT PRAGUE CASTLE, HRADČANY

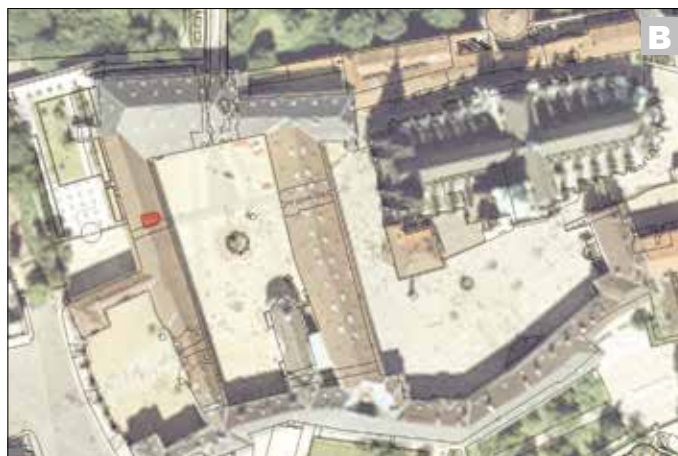
**Obr. 1.** Pražský hrad, kostel Panny Marie. Půdorys a poloha (A – do snímku Mapy evidence nemovitostí zobrazila I. Herichová, 2015; B – do ortofotomapy červeně M. Ďurica, 2015).

V průběhu zpracování jednotlivých areálů jsme se v letech 2012–2013 vrátili i do prostoru IV. nádvoří a kostela Panny Marie (obr. 1A, B), které patří k úhelným kamenům studia nejstaršího osídlení Hradčan. Historie jejich výzkumu sahá hluboko před polovinu 20. století. Kostel Panny Marie, spojovaný na základě interpretace písemných pramenů s osobností knížete Bořivoje, se především

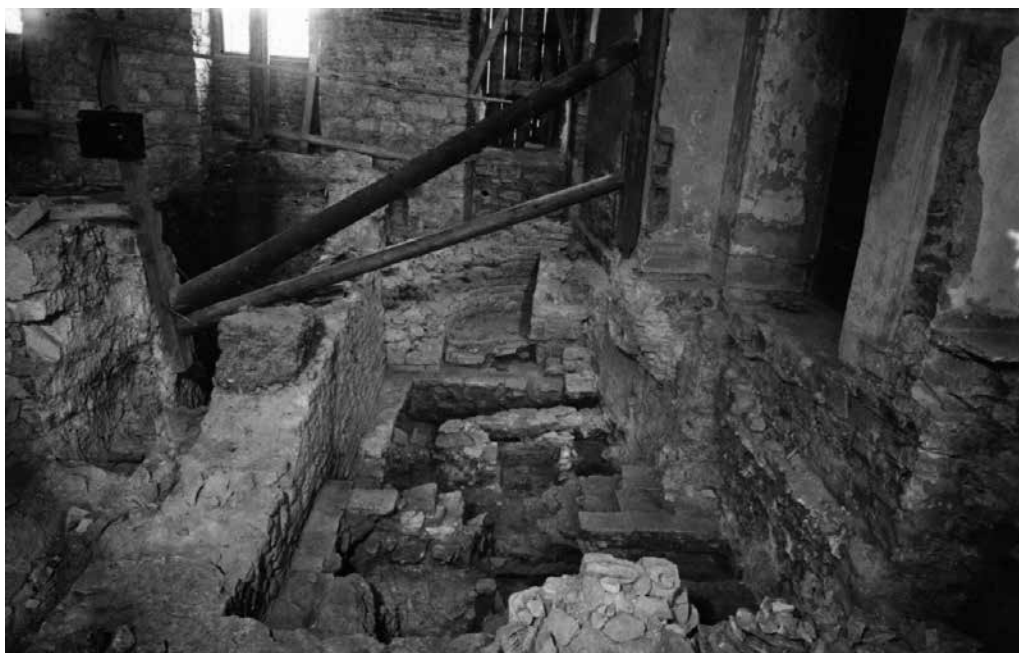
**Obr. 3.** Pražský hrad, kostel Panny Marie. Vnitřek kostela od západu (počátek 50. let 20. století, archiv ARUP, č. neg. 6449).

**Fig. 3.** Prague Castle, St Mary's Church; interior from the west (beginning of the 1950s, Archive of the Institute of Archaeology, Prague, negative No. 6449)

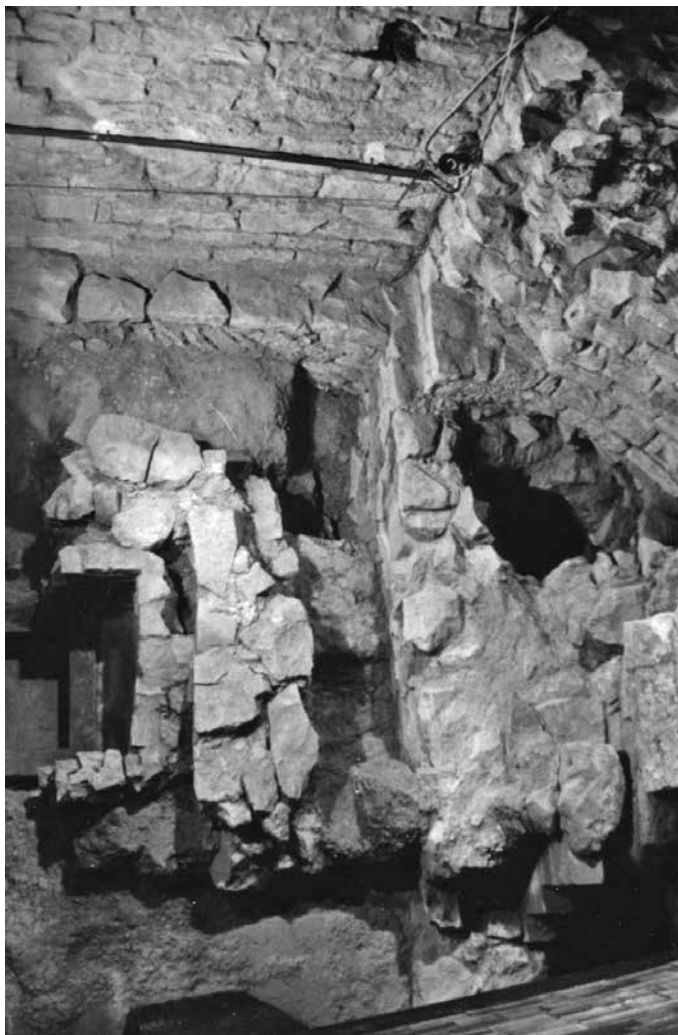
**Obr. 5.** Pražský hrad, kostel Panny Marie. Pohled do východní části kostela. Dobře patrná jsou zdiva jak tumb, tak mladší hrobky, vpravo destrukce oltáře (foto J. Frolík, 1995, archiv ARUP, č. neg. 90182).

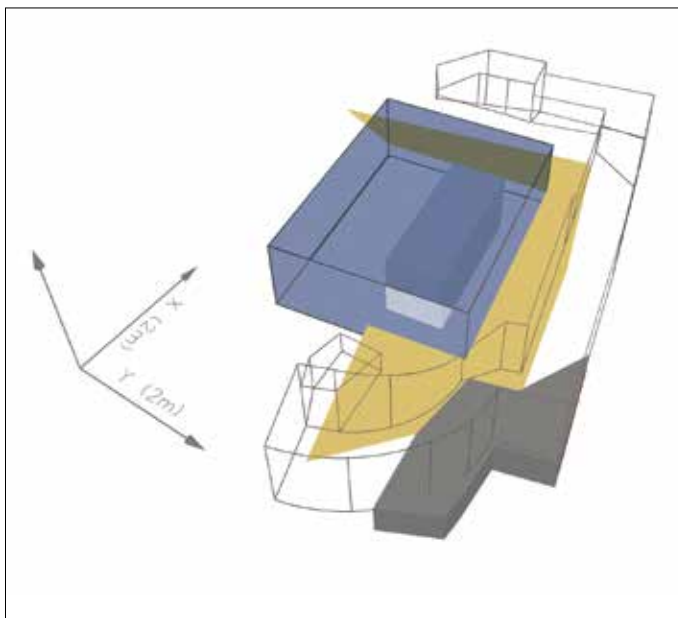
**Obr. 6.** Pražský hrad, kostel Panny Marie. Model odkrytých hmot stavebních částí spojovaných s první stavební fází kostela Panny Marie: **tmavě šedě** – starší fáze presbyteria a severovýchodní nároží lodi; **světleji modře** – tumba (rekonstrukce); **tmavě modře** – mladší hrobka; **okrově** – úroveň podlahy tumb a rozhraní nadzemního a základového zdiva starší fáze presbyteria. V prostorovém modelu mladšího kostela s apsidou. (S použitím výsledků z FROLÍK ET AL. 2000 model navrhla J. Maříková-Kubková, zpracovala firma Geo-cz, 2015.)

straně druhé. Starším bádáním bylo s první stavební fází spojováno klasové zdivo základu, do interiéru vložená starší tumba a do ní zahlobená mladší hrobka připisovaná knížeti Svytlahněvovi a jeho ženě (BORKOVSKÝ 1951; 1953). Při revizi v letech 1995–1996 se ukázalo, že klasové zdivo není možné oddělit od nadzemního zdiva kvádříkového, důkazy byly přineseny jak stavebně technologické, tak stratigrafické (FROLÍK ET AL. 2000, 36, 83–87, 92–93). K první stavební fázi tak z obvodového zdiva byla také přiřazena spodní část severovýchodního nároží lodi a starší fáze apsidy, jejíž první dva řádky nadzemního zdiva naznačují, že by se mohlo jednat spíše o stavbu s pravoúhlým (obdélným) presbyteriem (obr. 6).

**Fig. 6.** Prague Castle, St Mary's Church; model of the uncovered structures connected with the first building phase of St Mary's Church within the younger church and the apse; **dark grey** – older building phase of the apse and the north-east nave corner; **light blue** – tomb (reconstruction); **dark blue** – younger grave; **ochre** – floor level of the tomb and the joint between the overground and foundation walls of the older building phase of the apse (model based on the results in FROLÍK ET AL. 2000 and on the author's idea, processed by Geo-cz, 2015)

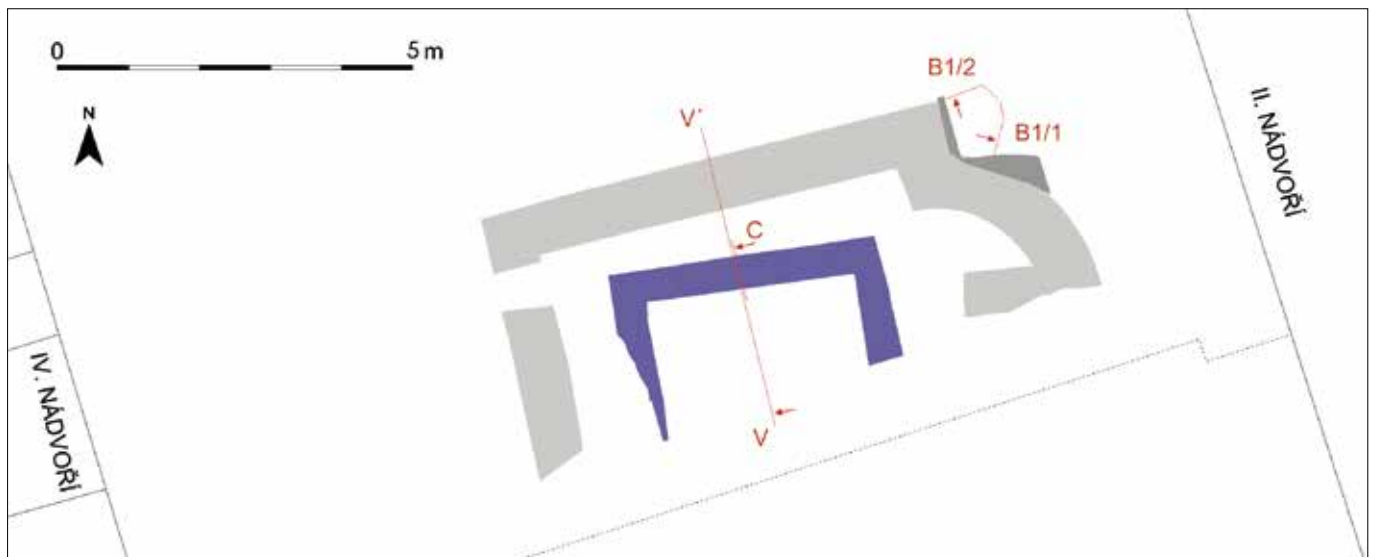
**Obr. 7.** Pražský hrad, kostel Panny Marie. Půdorysný plán dochovaných reliktů zdivu v prostoru stavby kostela P. Marie, zaměření stavu v roce 1995. Poloha dokumentovaných řezů C (obr. 8), B1 (obr. 10) a příčného řezu kostelem V–V' (obr. 4) rekonstruovaného I. Borkovským v 50. letech 20. století. **Tmavě šedě** – starší stavební fáze; **světle šedě** – mladší stavební fáze (kostel); **modře** – tumba. (Podle zaměření Geo-cz zpracovala I. Herichová, 2015.)

Téměř na všech dokumentovaných řezech (obr. 7) překrývala kontext 143 ulehlá jílovitá hlína s úlomky břidlice a uhlíky (obr. 8, 9). Pod označením **kontext 120** byla interpretována jako „zvětralé svahoviny se spraší“, které pozvolna přecházely směrem do nadloží v půdu (FROLÍK ET AL. 2000, 32). Jednalo se o tmavou šedohnědou jílovitou hlínu s příměsí úlomků břidlice do 10 % a nahodile i s fragmenty uhlíků. Povrch „sprašových“ sedimentů nepatrně stoupal ve směru Z–V v rozmezí 254,91–255,13 m n. m., ve směru S–J uvnitř kostela pak v intervalu 254,91–255,17 m n. m. Kontext 120 je pravděpodobně součástí výše vymezeného eolicko-deluviálního komplexu. Barvou a složením uvedeným v popisu však spíše odpovídá svahovým než eolickým sedimentům.

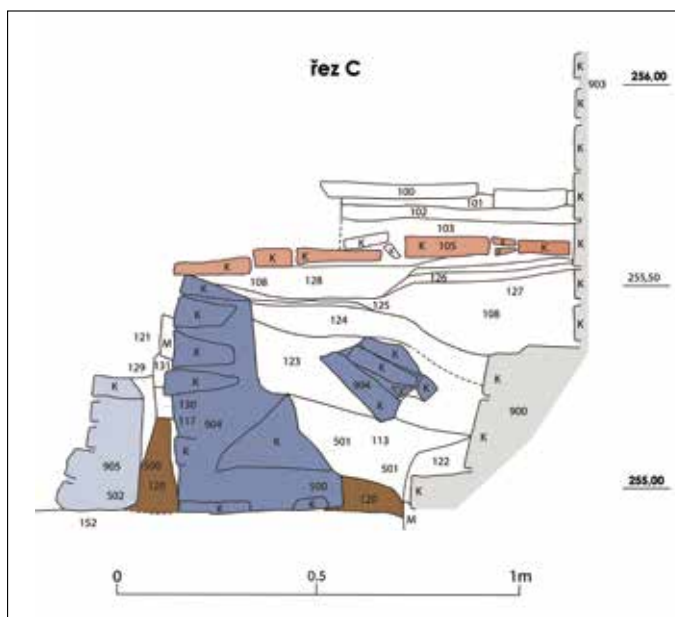
**Obr. 8.** Pražský hrad, kostel Panny Marie. Řez C. Kontext 105 – podlaha mladšího kostela; 120 – eolicko-deluviální sedimenty (hnědě); 900 – zdivo mladšího kostela (šedě); 904 – zdivo tumbly (tmavě modře); 905 – zdivo vložené hrobky (světle modře). (Podle FROLÍK ET AL. 2000, 36, obr. 2/15 upravila M. Housková, 2015.)

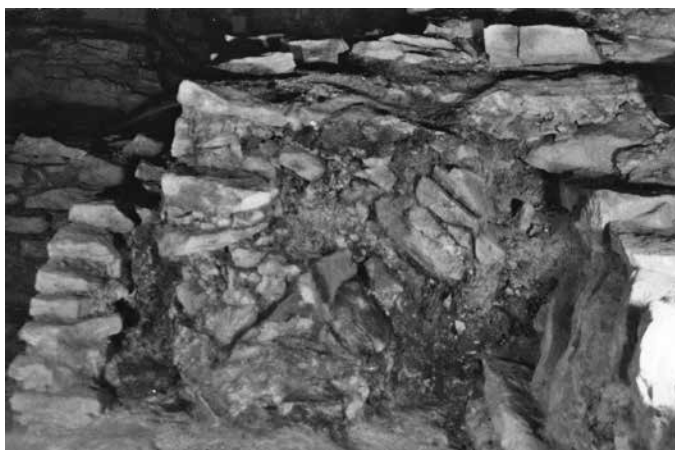
**Obr. 9.** Pražský hrad, kostel Panny Marie. Příčný řez kostelem ve směru sever–jih, severní část, stejná situace jako na řezu C – obr. 8, dobře viditelná destrukce zdiva tumbly (foto J. Frolík, 21995; archiv ARUP, č. neg. 90167).

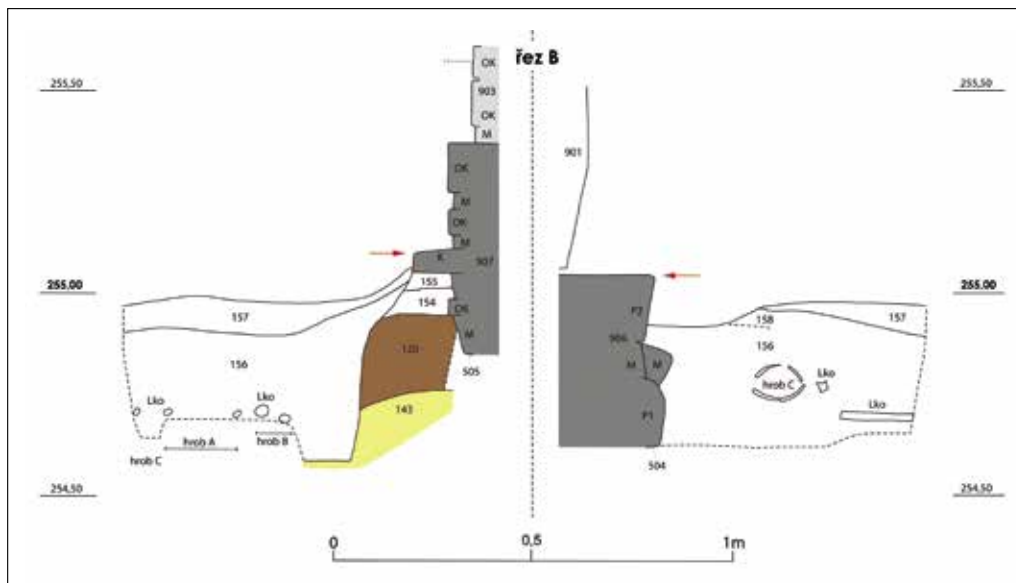
**Obr. 10.** Pražský hrad, kostel Panny Marie. Řez B1. Kontext  
**120** – eolico-deluviální sedimenty;  
**143** – deluviální sedimenty; **504**,  
**505** – obrys výkopu pro základy  
staršího kostela (základová spára);  
**903** – zdivo mladšího kostela;  
**906** – zdivo staršího kostela, nároží  
lodi; **907** – zdivo staršího kostela,  
apsida. **Šipkou** vyznačeno rozhraní  
základové a nadzemní části. **M** –  
malta; **OK** – opukový kámen; **P** –  
pískovec (podle FROLÍK ET AL. 2000,  
38, obr. 2/20 upravila M. Housková,  
2015).

byl rozpoznán v severním výběžku (IBIDEM, 92). Samostatně byl při severovýchodním nároží kostela vyčleněn kontext 154 charakterizovaný jako „půdní horizont kontaminovaný při stavbě apsidy“ a doprovázen úlomky malty (obr. 10).

**Fig. 10.** Prague Castle, St Mary's Church; Section B1, context **120** – Aeolian-deluvial sediments; **143** – deluvial sediments; **504, 505** – outline of the foundation pit of the older church (foundation joint); **903** – walls of the younger church; **906, 907** – walls of the older church; the joint between foundation walls and overground walls marked with an **arrow**; **M** – mortar; **OK** – marlite; **P** – sandstone (after FROLÍK ET AL. 2000, p. 38, fig. 2/20, adjusted by M. Housková, 2015).

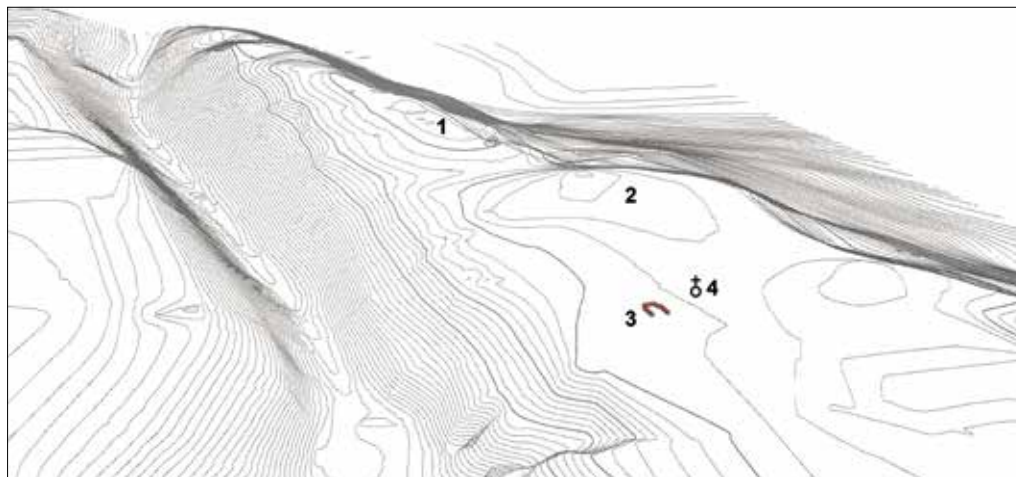
**Obr. 11.** Pražský hrad. Situace první stavební fáze na rekonstruovaném reliéfu hradčanského hřbetu.  
**1** – Jiřské náměstí; **2** – III. nádvoří;  
**3** – mauzoleum/kostel Panny Marie;  
**4** – hypotetické umístění zaniklého kostela (podle návrhu autorek zpracovala firma Geo-cz, 2015).

nabývá povrch vyššího spádu a až téměř k severní hraně IV. nádvoří nad Jelením příkopem se drží do hodnoty 20°. Odtud pak upadá strměji. Dále k západu má mírný svah ještě příznivější parametry a mohl být poměrně dobře schůdný až do údolí Brusnice (obr. 11).

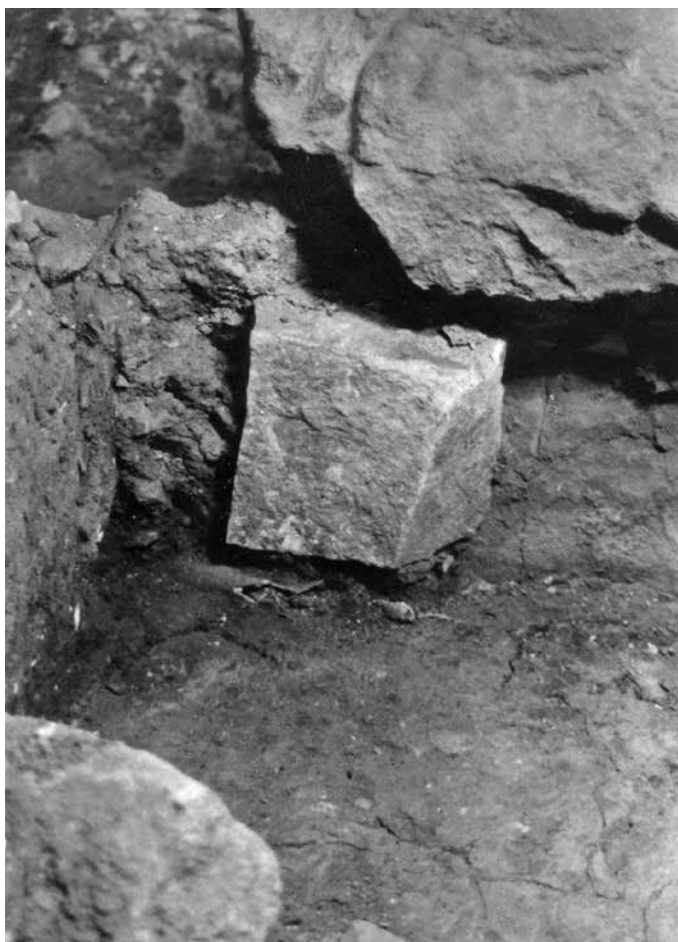
**Obr. 12.** Pražský hrad, kostel Panny Marie. Detail severovýchodního nároží lodi, pod nárožím patrná lidská kost (foto J. Frolík, 1995; archiv ARUP, č. neg. 90141).

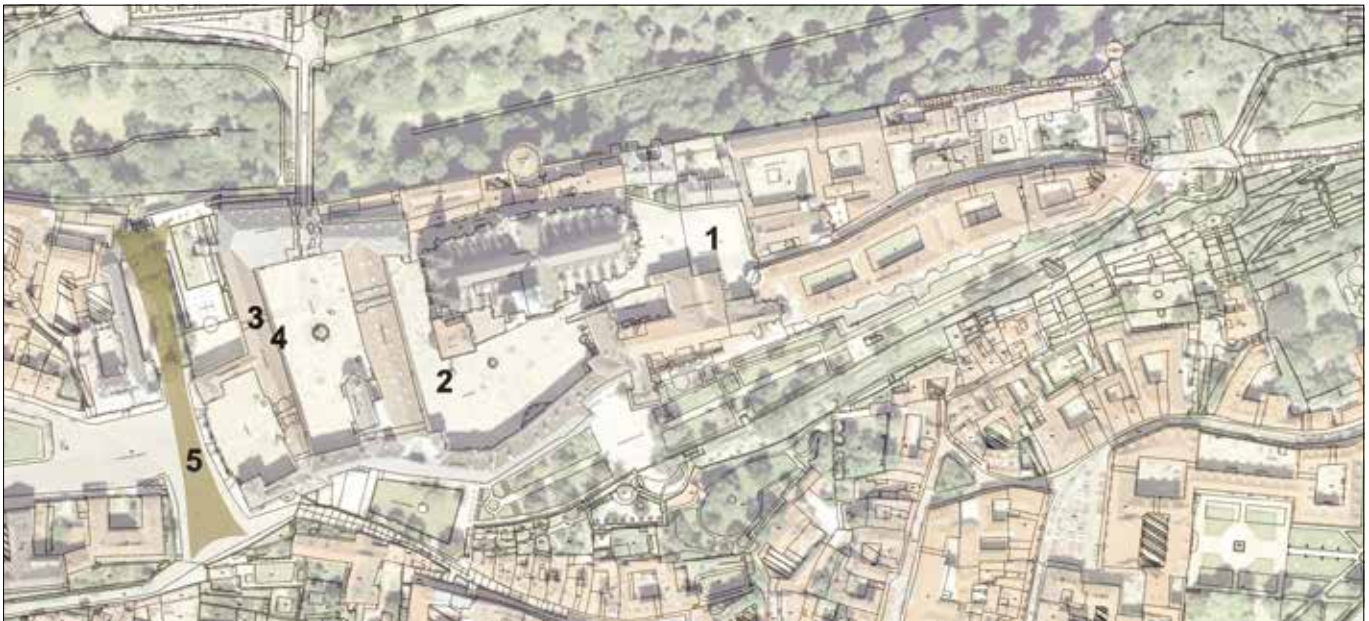
**Obr. 13.** Pražský hrad. Situace první stavební fáze na podkladu současné zástavby. Legenda shodná s obr. 11;

1 – Jiřské náměstí; 2 – III. nádvoří; 3 – mauzoleum/kostel Panny Marie; 4 – hypotetické umístění zaniklého kostela; 5 – dřívě předpokládaná, ale archeologicky ani geologicky nepotvrzená stráž (do ortofotomapy zobrazil M. Ďurica, 2015).

Pražského hradu, na východní straně Hradčanského náměstí (obr. 13: 5). Jedná se o tzv. hradčanskou rokli uvažovanou v místech doloženého obranného příkopu datovaného do poslední třetiny 13. století. Poprvé ji vnesl do svých úvah o podobě ostrohu a hradu I. BORKOVSKÝ (1953, 175; 1956, 352). Od té doby se objevovala v literatuře (HRDLIČKA 1997, 650; FROLÍK 1986, 80; FROLÍK/TOMKOVÁ 1997, 631; FROLÍK/SMETÁNKA 1997, 41; BOHÁČOVÁ 2001, 247) jako morfologický útvar vymezující raně středověké „západní předhradí“, ačkoli její existence dosud nebyla dostatečně spolehlivě ověřena. Zároveň se od počátku formování představ o prvním osídlení hradčanského ostrohu opakovaně vrací úvahy o tom, zda i dnešní plocha Hradčanského náměstí nebyla původně zapojena do zázemí Pražského hradu jako západní předhradí. Poslední nálezy z území Hradčan (např. BLAŽKOVÁ ET AL. 2015; CHLUŠTIKOVÁ 2010; 2011) však poukazují na to, že naopak ze západní části hradčanského hřbetu, charakterizované zcela jistě morfologicky příhodnějším reliéfem, mohlo nejstarší osídlení vycházet.

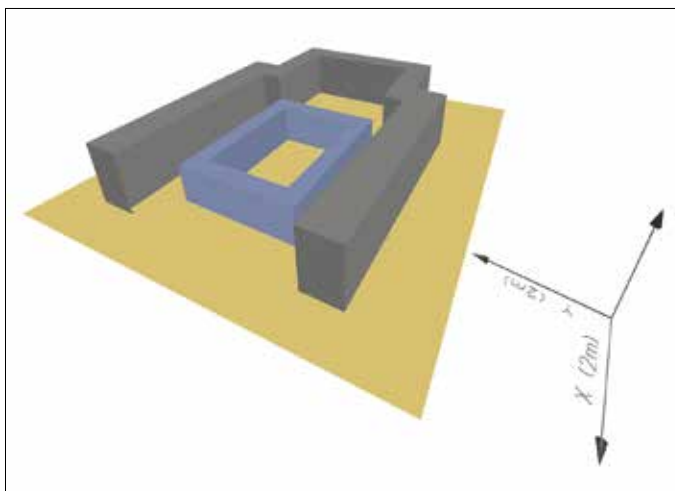
**Obr. 14.** Pražský hrad, kostel Panny Marie. Model stavby mauzolea (pohřební kaple) se zděným sarkofágem v interiéru (podle návrhu J. Maříkové-Kubkové zpracovala firma Geo-cz, 2015).
