OHROŽENÁ PERONOVÁ STĚNA VYŠEHRADSKÉHO NÁDRAŽÍ ČP. 86 V PRAZE

DOROTA HAVLÍKOVÁ

THE ENDANGERED PLATFORM PARTITION AT THE VYŠEHRAD RAILWAY STATION NR. 86 IN PRAGUE

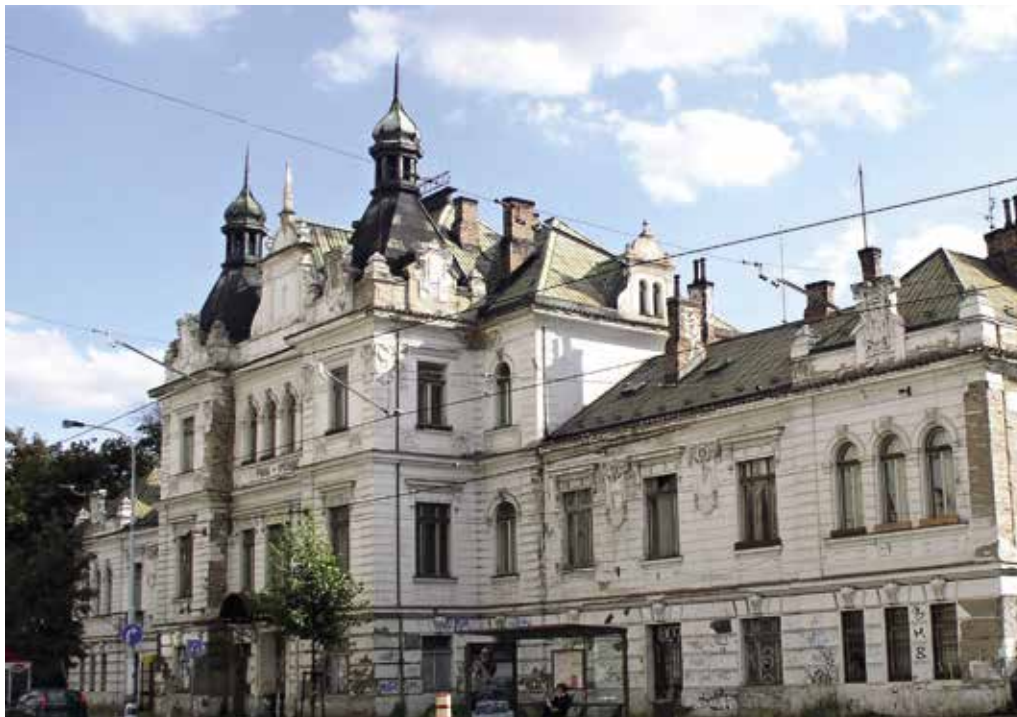
Obr. 1. Praha 2-Vyšehrad, čp. 86, Svobodova 2. Celkový pohled na nádražní budovu ze Svobodovy ulice (foto J. Růžicková, 2004).

Vybudování tratě pod Vyšehradem bylo součástí podmínek při udělení koncese KFJB (HONS 1961, 99), trať měla propojit nádraží Dráhy císaře Františka Josefa – dnešní hlavní nádraží – se smíchovským nádražím. Část tratě byla vedena Nuselským údolím přes železniční most do smíchovského nádraží. S budováním se začalo v roce 1866, trať byla zprovozněna v roce 1872. Pod Vyšehradem byla zřízena výhybna, která byla zprovozněna v roce 1882, osobní doprava na spojovací dráze byla zahájena 1. října 1888 (FRAGNER/SKŘIVAN 2012, 19). V roce 1901 začala úprava kolejíště v úseku pod Vyšehradem na dvukolejní (trvala do 1955). Na původní jednokolejní provoz reagovalo i řešení hrázdné čekárny na kolejíšti orientované otevřeným vstupem na peron pouze na severní straně (směrem k výpravní budově). Důležitým mezníkem pro vyšehradské nádraží byl rok 1905, kdy objekt zastávky nahradila dnešní reprezentativní výpravní budova postavená v neorenesančním stylu s výraznou secesní výzdobou (obr. 1).

Fig. 1. Prague 2-Vyšehrad, No. 86, Svobodova 2. General view of the railway station from Svobodova street (photo J. Růžicková, 2004).

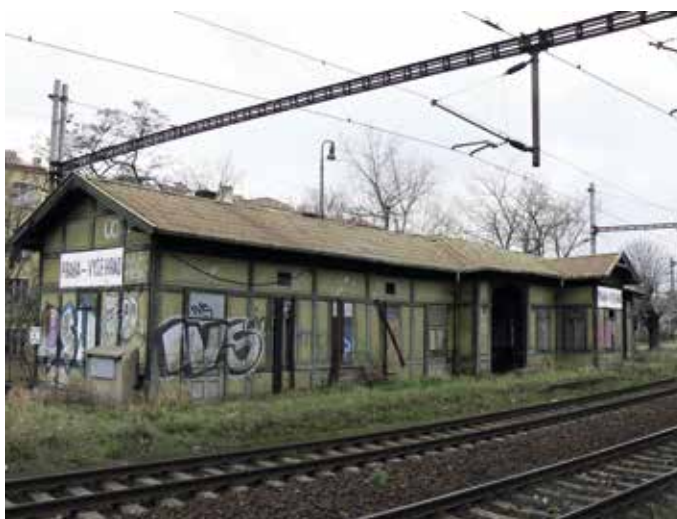
Obr. 4. Praha 2-Vyšehrad, čp. 86, Svobodova 2. Pohled z peronu na hrázdnou čekárnu zbořenou v roce 2007 (foto J. Růžicková, 2007).

Nádraží sestávalo (kromě technických stanovišť) z hlavní budovy při Svobodově ulici a hrázdně čekárny (obr. 4), umístěné mezi dnešní první a třetí staniční kolejí, propojené s hlavní budovou podchodem. Jednalo se pravděpodobně o historicky první podchod v Praze. Hlavní budova pozůstává z monumentálnější třípodlažní části uprostřed dvou navazujících dvoupodlažních křídel orientovaných podél Svobodovy ulice. Všechna křídla jsou kryta sedlovými a valbovými střechami. Uliční fasádu centrálně umístěné vstupní haly ukončuje dvouetážový neorenesanční štít s vějířovitým reliéfem zakončený hrotnicí, nad postranními rizality vystupují z atiky segmentem završené štítky, nesoucí mezi reliéfy vavřínových ratolestí čabrakovitě ukončené desky (původní císařský monogram je zachován pod stávající hladkou omítkou); za nimi hmota nárožních rizalitů kulminuje čtyřbokými věžičkami s osmibokými lucernami s nevelkou cibulí. Přízemí je horizontálně bosované, s volutovými klenáky v překladech pravoúhlých oken a portálů (obr. 5–7) s výjimkou hlavního vstupu uprostřed, kde je v lunetě, kryté klenutou secesní markýzou, nad portálem erb s reliéfním znakem železnice – okřídleným kolem. V prvním patře zdobeném pásovou rustikou s ploše bosovanými pilíři na obou nárožích každého rizalitu jsou nad pravoúhlými okny rovné římsy na štíhlých volutových konzolách s rostlinným ornamentem ve vlysu, na parapetech obdélníkovém. Hladkou plochu kordonem odděleného druhého patra rámuje na rizalitech bosované pilíře nesoucí pod vrcholem na čabrakách roztřepených okrajů věnce a visuté svazky květů. Výraznými prvky středních částí i bočních křídel jsou erbovní desky, osazené na segmentem završené římsě

- Fig. 4.** Prague 2-Vyšehrad, No. 86, Svobodova 2. View from the platform to the half-timbered waiting block demolished in 2007 (photo J. Růžicková, 2007).

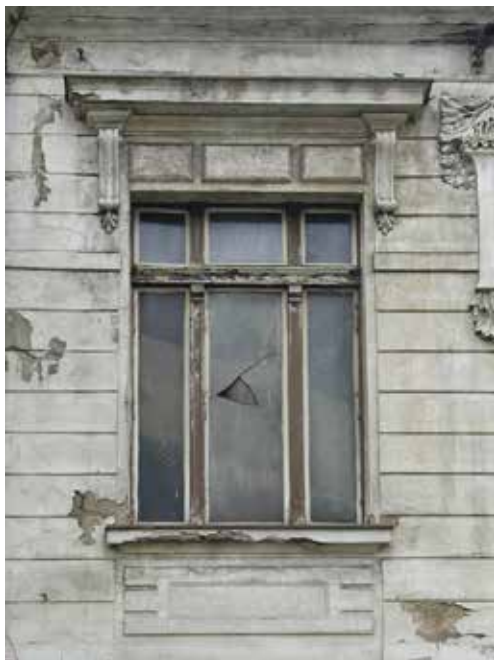
Obr. 6. Praha 2-Vyšehrad, čp. 86, Svobodova 2. Jediné originální okno na schodišti osazené v prvním patře východní fasády uličního prostředního rizalitu (foto autorka, 2011).

- Fig. 6.** Prague 2-Vyšehrad, No. 86, Svobodova 2. The last original window in the staircase situated on the 1st floor of the east façade of the street median risalit (photo by the author, 2011).

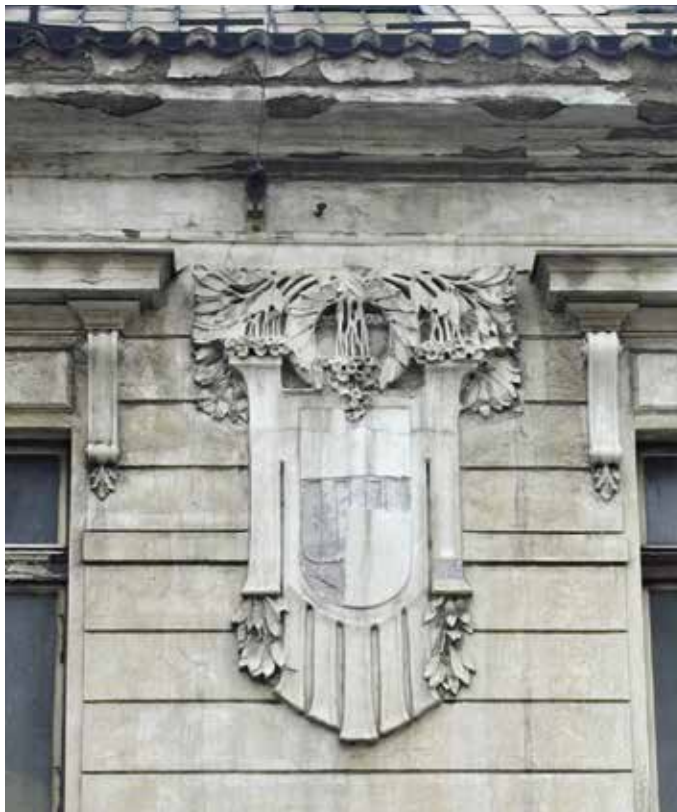
Obr. 9. Praha 2-Vyšehrad, čp. 86, Svobodova 2. Věнец s rozvinutými ratolestmi čabraky s roztřepenými obloukovými okraji (foto J. Růžičková, 2002).

atikových štítů rizalitů, před něž vystupují na pozadí rozvinutých ratolestí znaky obklopené stuhami – na levém rizalitu je pražský, na pravém český zemský znak (obr. 8) – a věnci s rozvinutými ratolestmi čabraky s roztřepenými obloukovými okraji umístěnými mezi okny prvního patra (obr. 9; HILMERA 1998).

- Fig. 9.** Prague 2-Vyšehrad, No. 86, Svobodova 2. Wreath with unrolled pelmet boughs with fringed curved edging (photo J. Růžicková, 2002).
- Fig. 10.** Prague 2-Vyšehrad, No. 86, Svobodova 2. Balustrade staircase joining the entrance vestibule on the ground floor and the check-in hall on the first floor (photo M. Kracík, 2013).

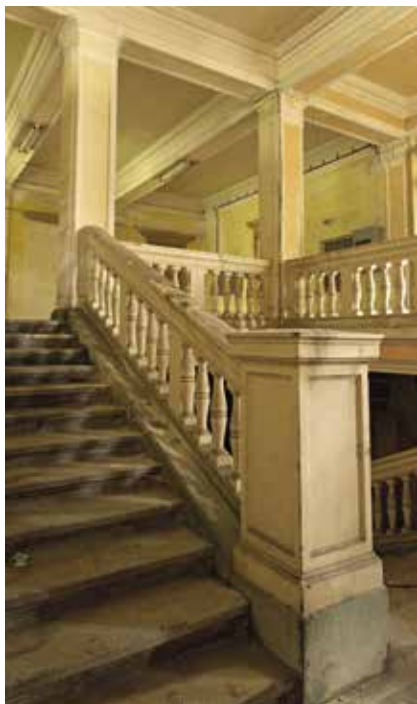
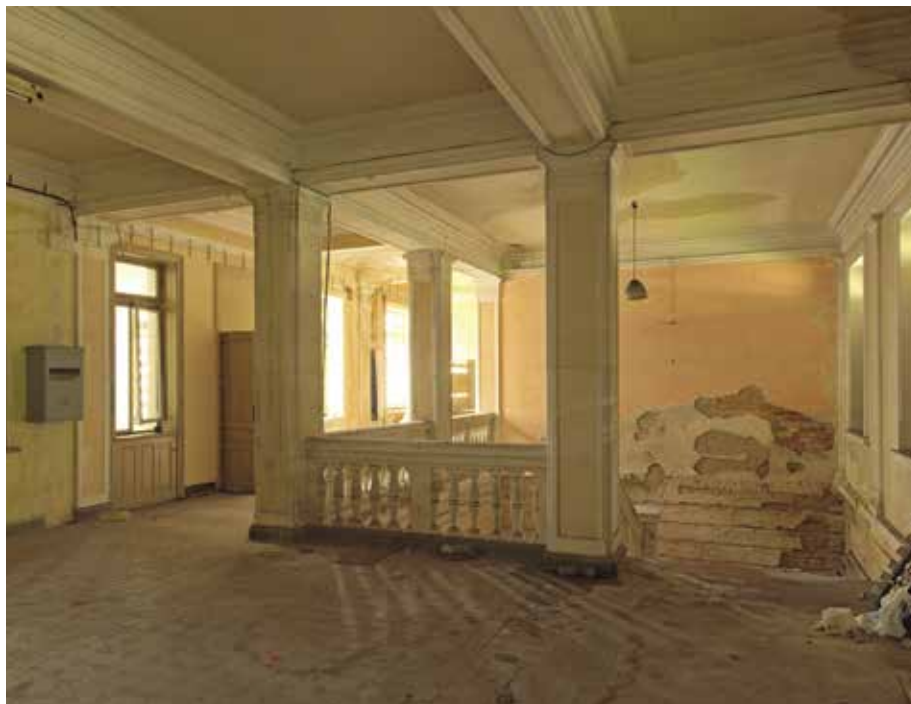
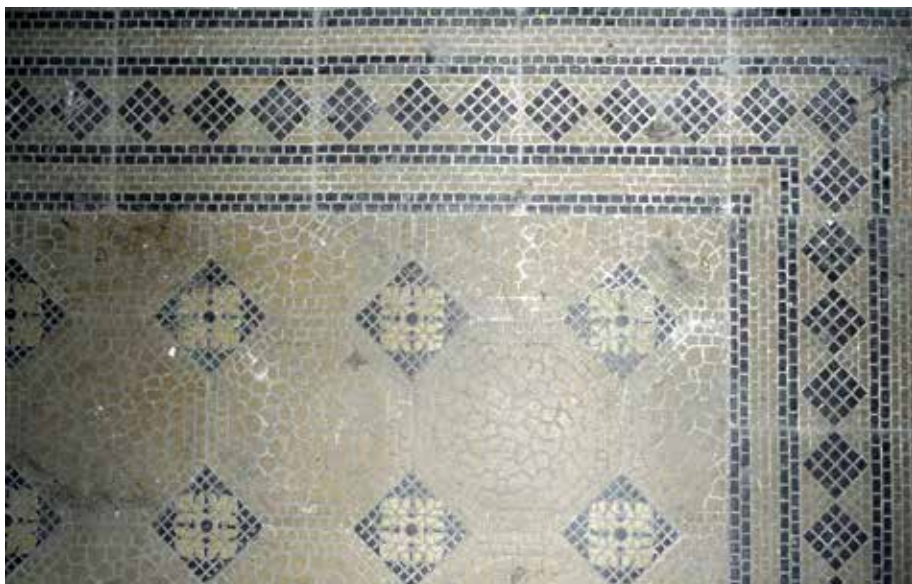
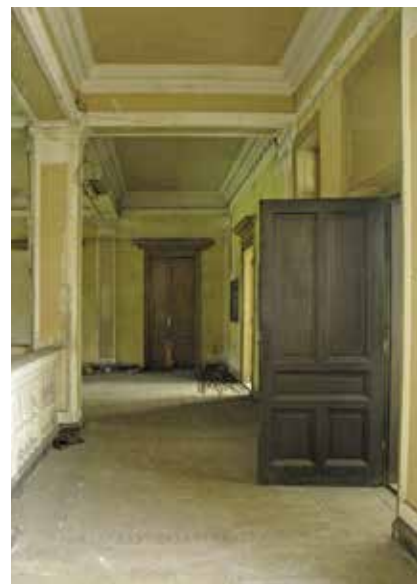
Obr. 10. Praha 2-Vyšehrad, čp. 86, Svobodova 2. Balustrádové schodiště propojující vstupní vestibul v přízemí a odbavovací halu v patře (foto M. Kracík, 2013).

Obr. 11. Praha 2-Vyšehrad, čp. 86, Svobodova 2. Odbavovací hala v patře s balustrádovým schodištěm a bohatě zdobenými průvlaky stropní konstrukce (foto M. Kracík, 2013).

Obr. 12. Praha 2-Vyšehrad, čp. 86, Svobodova 2. Slinutá dlažba odbavovací haly řešená v okrovém a černém odstínu se zdobnou bordurou (foto autorka, 2011).

- Fig. 11.** Prague 2-Vyšehrad, No. 86, Svobodova 2. The check-in hall on the first floor with a balustrade staircase and richly decorated ceiling timber (photo M. Kracík, 2013).

- Fig. 12.** Prague 2-Vyšehrad, No. 86, Svobodova 2. Sintered floor tiling of the check-in hall designed in ochre and black tone with a decorative border (photo by the author, 2011).

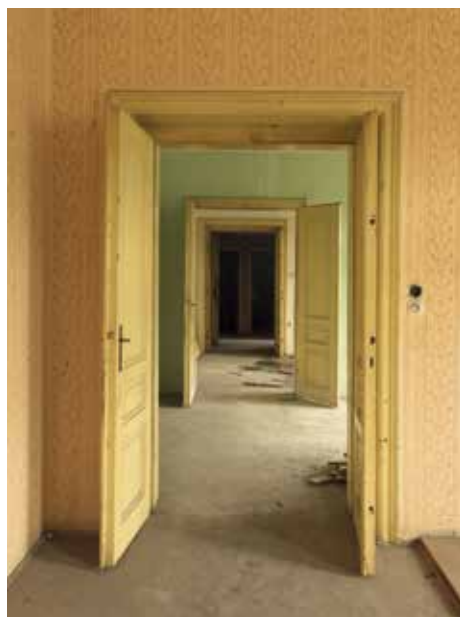
Obr. 17. Praha 2-Vyšehrad, čp. 86, Svobodova 2. Interiér bytu přednosty stanice v jižním traktu druhého patra s viditelnou enfiládou (foto autorka, 2013).

- Fig. 17.** Prague 2-Vyšehrad, No. 86, Svobodova 2. Interior of the station master flat in the south wing of the 2nd floor with apparent enfilade (photo by the author, 2013).

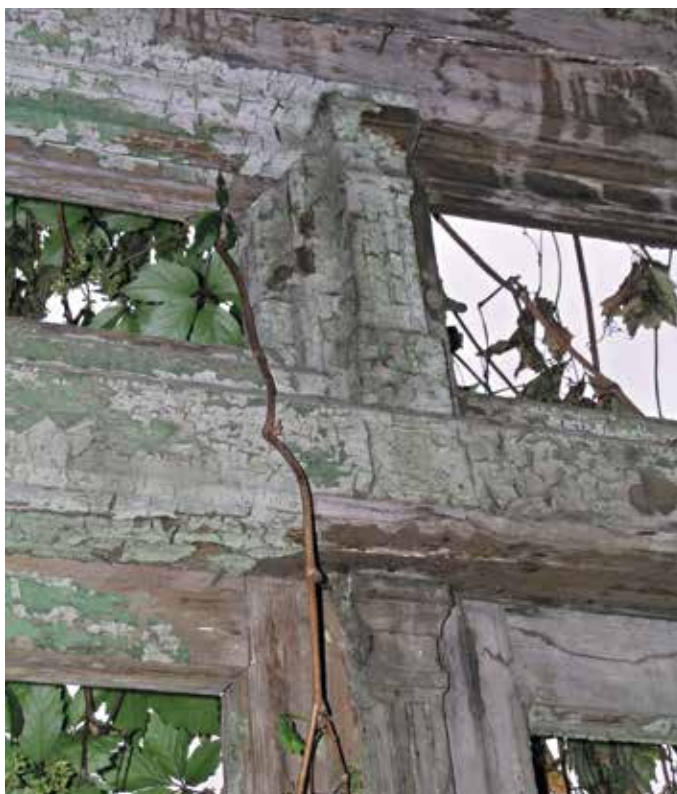
Obr. 21. Praha 2-Vyšehrad, čp. 86, Svobodova 2. Detail klapačky dveřních křídel a stejně zdobeného pevného sloupku nadsvětlíku, lícová strana východní peronové prosklené stěny (foto autorka, 2015).

výplně je orientována směrem na peron, rubová vně objektu ke kolejišti. Nasvědčuje tomu provedení klapáček dveří, zdobených trojitou kanelurou, z lícové strany obohacenou profilovanou hlavicí a patkou. Na dveřní klapáčku vertikálně navazuje prostřední pevná stojka mezi nadsvětlíky stejného zdobení (obr. 21). Uměleckořemeslné provedení prosklené stěny se vymyká běžné strohé produkci podobných prvků jiných výpravních budov. Kvalita provedení spočívá v detailu ozdobných prvků, jako jsou kanelované klapáčky dveří doplněné o profilovanou hlavicí a patku
