# DOKUMENTACE OKEN ORATOŘÍ TŘÍ PRAŽSKÝCH KLÁŠTERNÍCH KOSTELŮ

Článek přináší dokumentaci vybraných barokních okenních výplní na oratořích kostelů sv. Jiljí na Starém Městě, sv. Tomáše na Malé Straně a Panny Marie Andělské na Hradčanech. Těžiště textu spočívá v popisu stávajícího stavu oken, nechybí jejich typologické srovnání a rozvaha o důvodech užití konkrétních funkčních řešení. V souvislosti se stavebním vývojem všech tří staveb se autoři pokoušejí o dataci předmětných prvků. Zvláštní pozornost je věnována cenným souborům dochovaného původního kování, včetně srovnání několika typů specifických prvků pro uchycení výsuvných křídel.

## DOCUMENTATION OF ORATORY WINDOWS OF THREE PRAGUE CONVENT CHURCHES

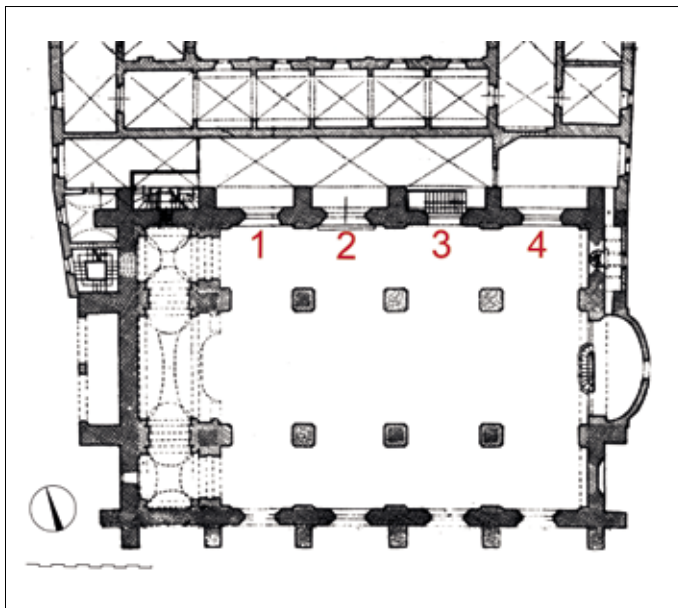
**Obr. 1.** Praha 1-Staré Město, kostel sv. Jiljí. Půdorys v úrovni 1. patra s vyznačením oken č. 1–4 (převzato z Muk/Vilímková 1961, bez paginace, upravil L. Bartoš, 2016).

Jedná se o původně gotický trojlodní síňový chrám postrádající chór (obr. 1), jehož podobu především v interiéru změnila barokní přestavba (Muk/Vilímková 1961; Vlček/Vančura 1996).

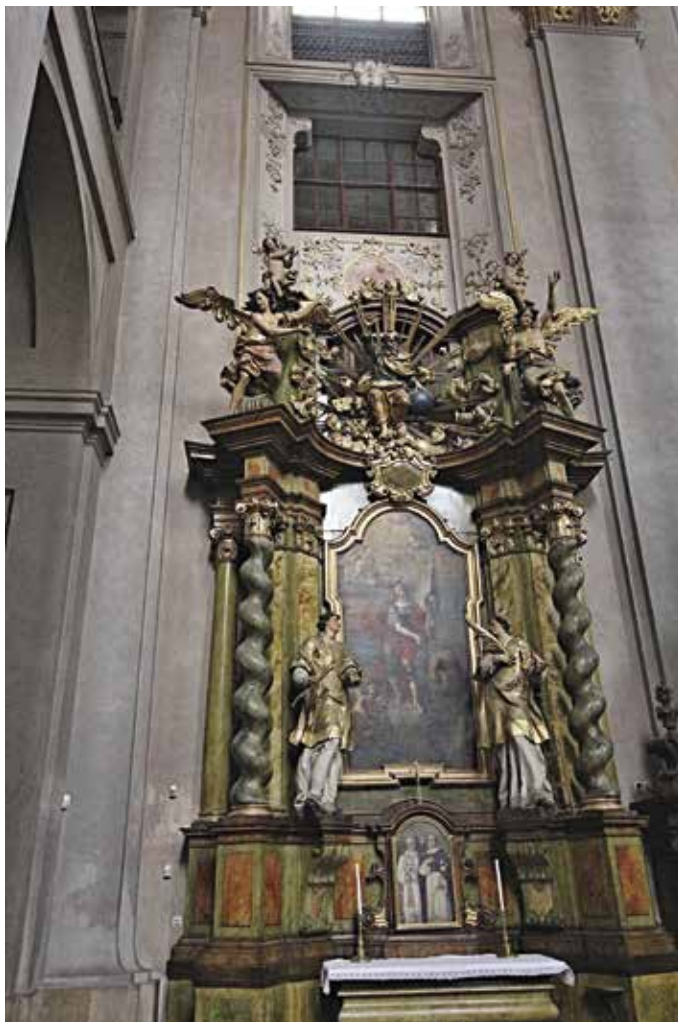
**Obr. 2.** Praha 1-Staré Město, kostel sv. Jiljí. Situace dokumentovaného okna č. 1, skrytého za postavou Boha Otce ve vrcholu nástavce bočního oltáře (foto L. Bartoš, 2015).

ostění těchto okenních otvorů jsou v kostele zachována dodnes, v období baroka byly z oken odstraněny pouze kružby a otvory byly po výšce předěleny zazdívkami do několika úrovní. Ve vrcholu každého okna byl vytvořen čokovitý okulus. Do vytvořených menších otvorů byly vloženy nové barokní výplňové prvky. Dokumentace se zaměřila na okno oratoře (č. 1) v první okenní ose zleva (sousedící s kruchtou) v prvním patře, které se nachází přímo za vrcholem nástavce postranního oltáře sv. Floriána<sup>1</sup> a při pohledu z kostela je z velké části skryto postavou Boha Otce, obklopenou paprscitou aureolou (obr. 2).

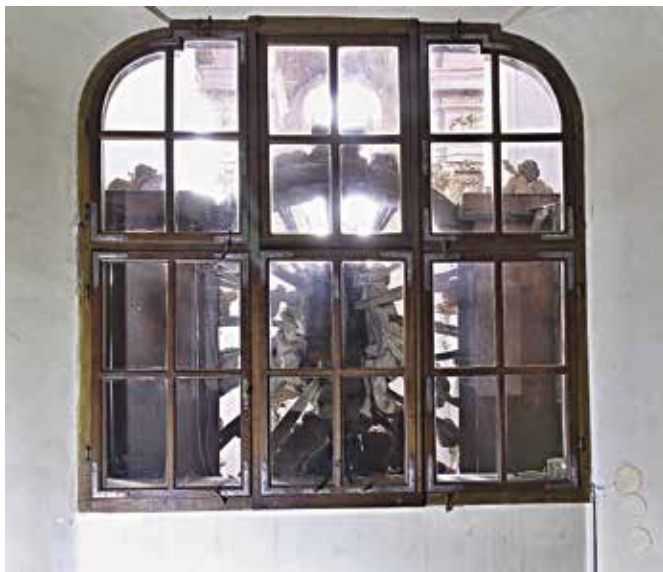
**Obr. 3.** Praha 1-Staré Město, kostel sv. Jiljí. Celkový pohled na okno č. 1 z oratoře, nyní chodby (foto L. Bartoš, 2015).

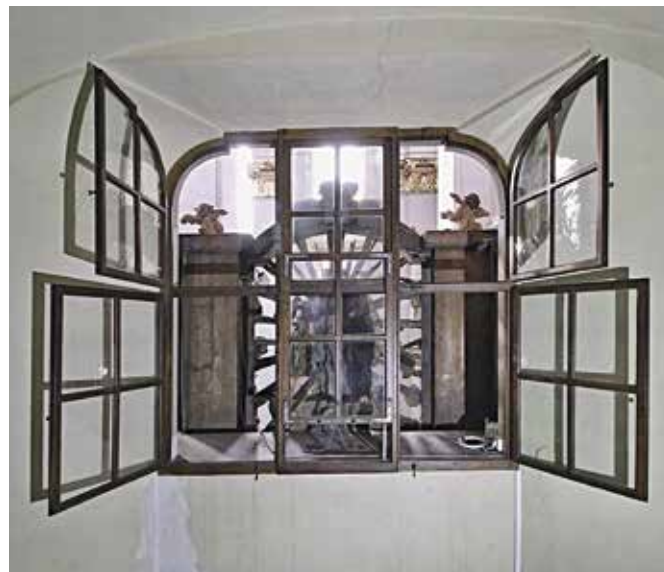
**Obr. 4.** Praha 1-Staré Město, kostel sv. Jiljí. Celkový pohled na okno č. 1 z oratoře s otevřenými bočními křídly a povysunutým výsuvným křídlem uprostřed (foto L. Bartoš, 2015).

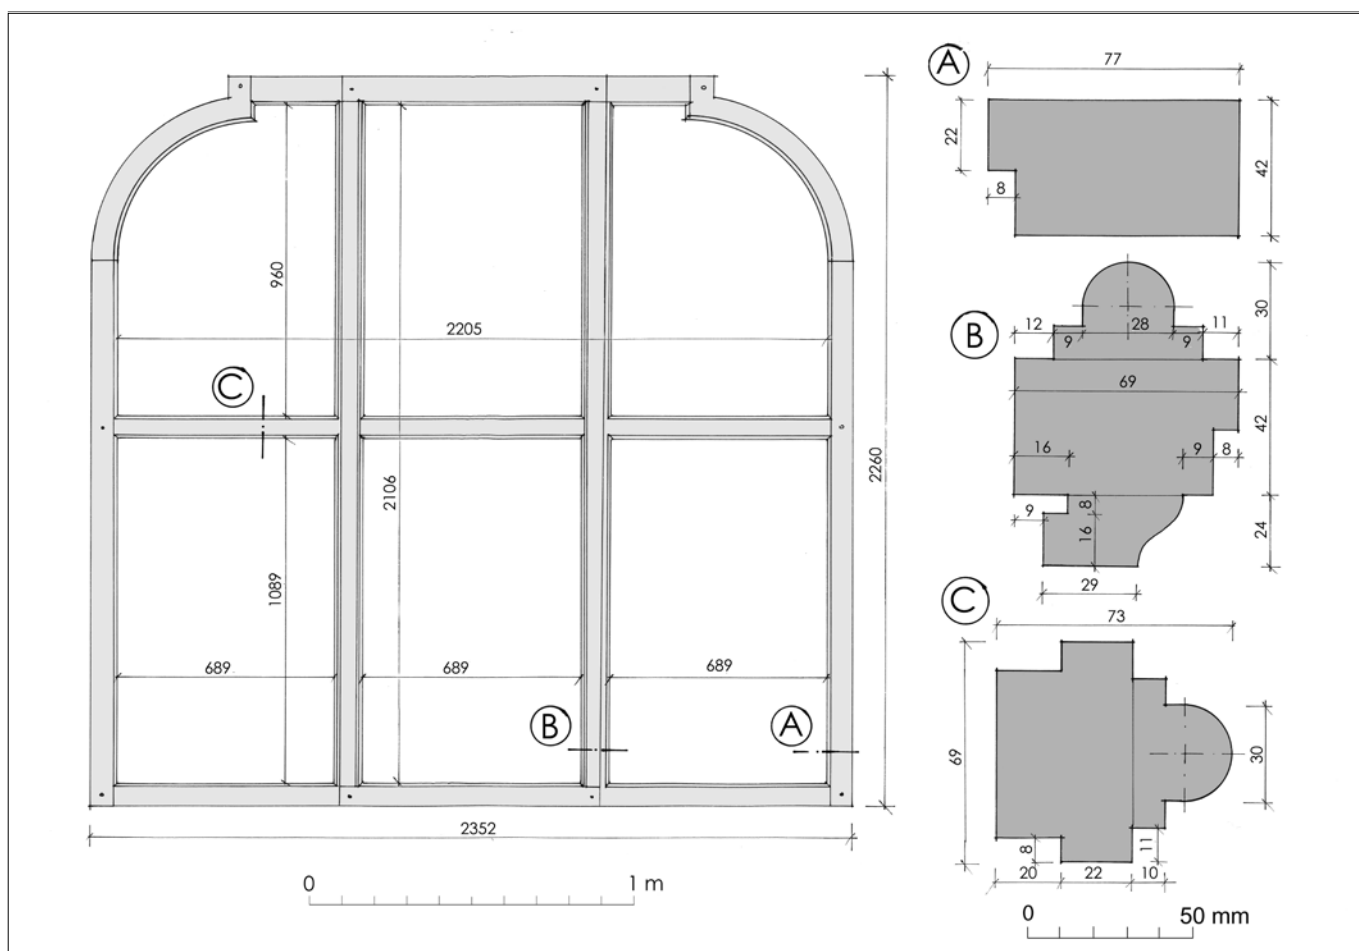
**Obr. 5.** Praha 1-Staré Město, kostel sv. Jiljí. Celkový pohled na pevný rám okna č. 1 a detaily jeho profilů (kresba D. Havlíková, 2016).

Celková vnitřní (světlá) šířka rámu tohoto okna je 220,5 cm, světlá výška činí 210,6 cm. Okenní výplň je osazena ve zděné omítané špaletě, jejíž nadpraží je zakončeno ve tvaru sedla. Rám dubového okna je spojen na kolíčky a je členěn poutcem a dvěma sloupky do šesti polí, do špalety je kotven lavičníky. Ve střední části je umístěno horní, směrem do chrámové lodi mírně přesazené pevné křídlo<sup>2</sup> a spodní výsuvné křídlo. Okrajová pole okna jsou vyplněna spodními a horními křídly, která se otevírají ke špaletě (obr. 3–5). Každé z šesti křídel je dřevěnými příčlemi děleno do kříže. Vlysy křídel mají čepované spoje s dřevěnými kolíčky zpevněné rohovníky (obr. 6). Okno má kompletně zachovaný soubor vnějšího cínovaného kování, který je tvořen u každého křídla čtyřmi rohovníky, obrtlíkem a půlobrtlíkem (obr. 7, 8). Výsuvnému křídlu ve střední části pocho-pitelně chybějí obrtlíky, na spodním vlysu jsou umístěny úchopky se štítkem a na spodní části vertikální příčle kříže tohoto křídla jednoduchý kroužek, jehož povysunutím lze uvolnit na opačné straně příčle ukrytou západku z kovaného železného pásu, zajišťující okno ve vysunuté poloze (obr. 9). Funkci zarážky zde přebírá hrana poutce, nad níž je příslušná část vlysu horního křídla vydlabána. Sloupky i poutec jsou směrem do interiéru kostela zvýrazněny charakteristickým barokním oblounem, který je v křížení přerušen čtyřhranným jehlanem vystupujícím z hranolové podložky (obr. 10). Povrchová úprava dubového prvku je provedena mořením, zasklení křídel je dochováno původní, jak prozrazují tabulky foukaného skla.

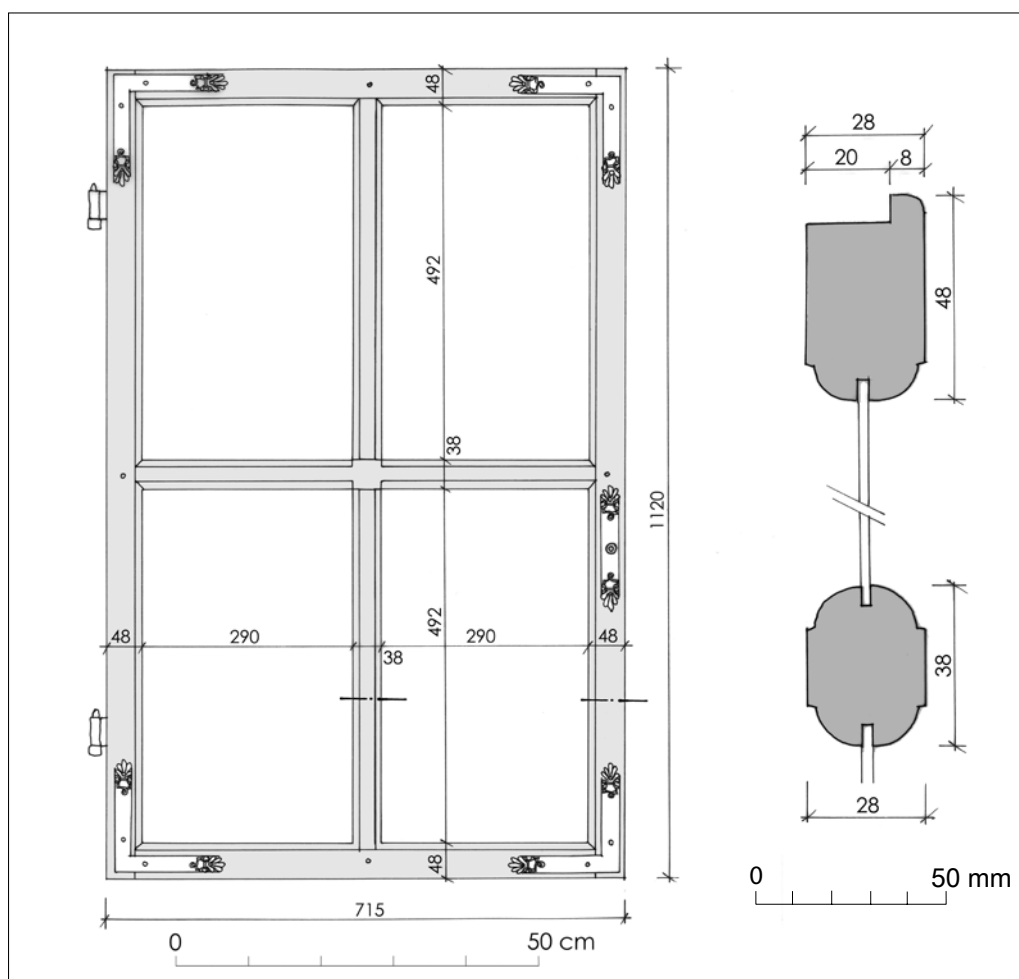
**Obr. 6.** Praha 1-Staré Město, kostel sv. Jiljí. Celkový pohled na levé spodní otevíravé křídlo okna č. 1 a detaily jeho profilů (kresba D. Havlíková, 2016).

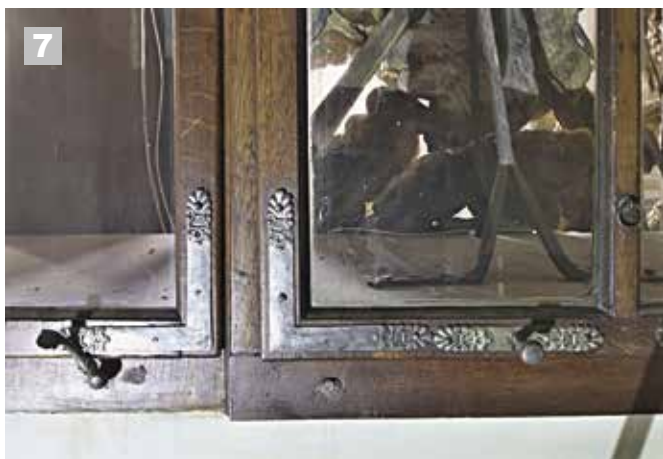
**Obr. 7.** Praha 1-Staré Město, kostel sv. Jiljí. Detail kování okna č. 1 – rohovníky, knoflík se štítkem, jednoramenný obtlík, kroužek (foto L. Bartoš, 2015).

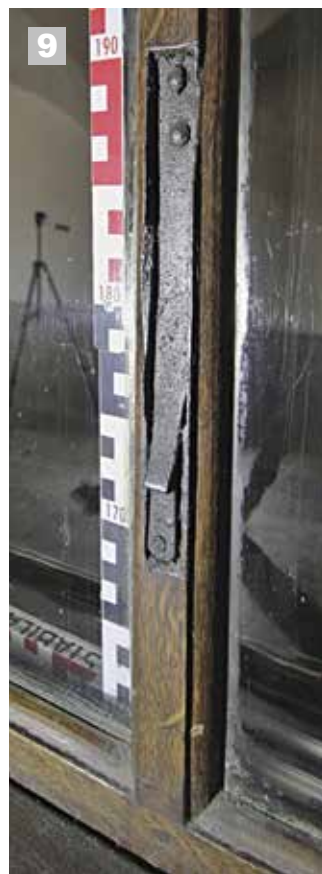
**Obr. 8.** Praha 1-Staré Město, kostel sv. Jiljí. Dvouramenný obtlík na rámu okna č. 1 (foto L. Bartoš, 2015).

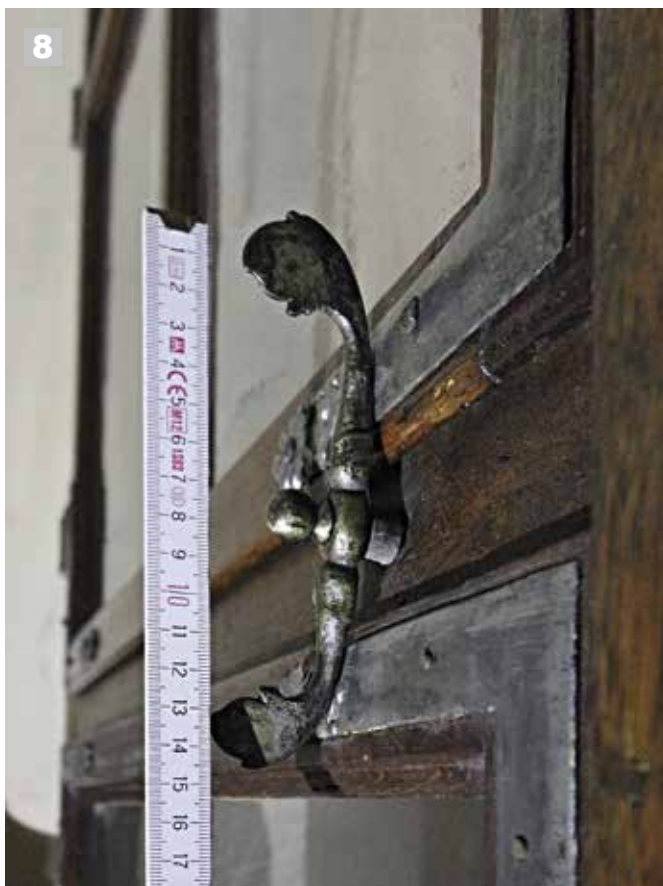
**Obr. 9.** Praha 1-Staré Město, kostel sv. Jiljí. Západka, zadlabaná do spodní části střední vislé přičle výsuvného křídla okna č. 1, sloužící k jeho zajištění v otevřené poloze (foto L. Bartoš, 2016).

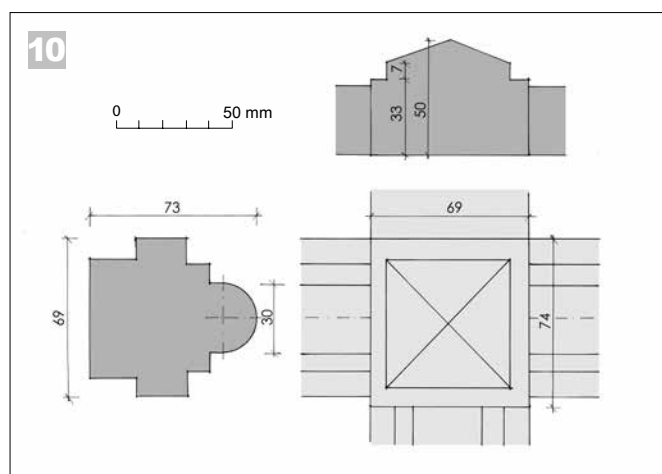
**Obr. 10.** Praha 1-Staré Město, kostel sv. Jiljí. Prvek č. 1. Pohled na křížení sloupku a poutce se zdobným prvkem a detaily profilace (kresba D. Havlíková, 2016).

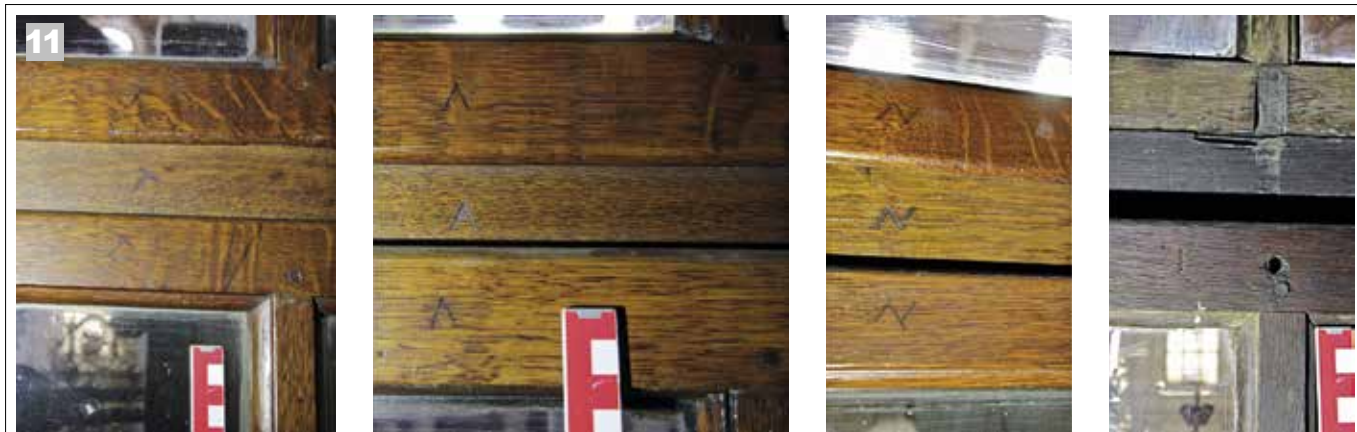
**Obr. 11.** Praha 1-Staré Město, kostel sv. Jiljí. Srovnání sesazovacích značek na poutci a přiléhajících profilech horních a spodních křídel oken oratoří. Zleva detail okna č. 1, 2, 3 a 6 (foto L. Bartoš, 2016).

typ značky, neboť zde záměna mezi jednotlivými křídly nehrozila. Značky byly zjištěny na oknech č. 1–3 v prvním patře a na okně č. 6 ve druhém (obr. 11). Na dalších oknech druhého patra jsou tyto značky nejspíše ukryty pod mladšími nátěry.

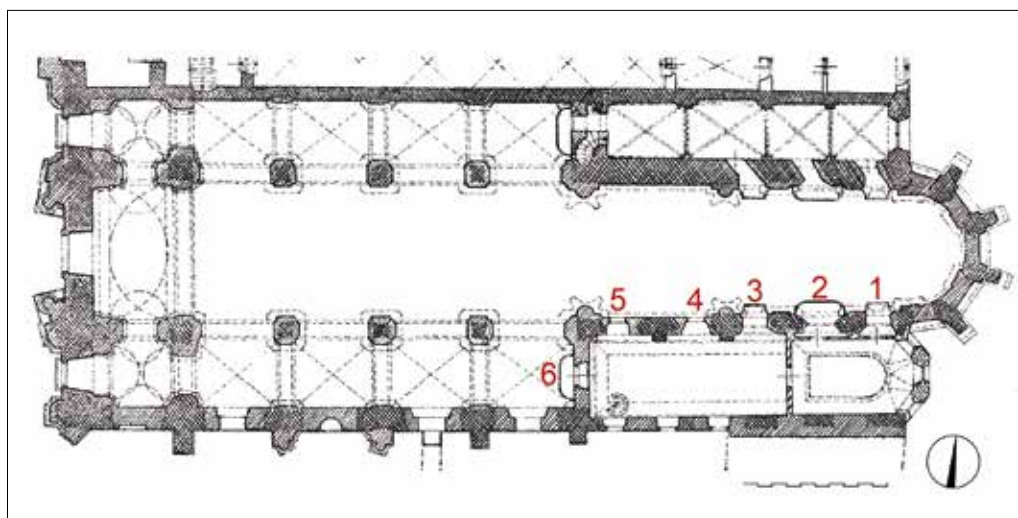
**Obr. 12.** Praha 1-Malá Strana, kostel sv. Tomáše. Půdorys v úrovni 1. patra s vyznačením oken oratoří při jižní stěně presbytáře a v čele jižní lodi (převzato z HYZLER/VILÍMKOVÁ 1966, bez paginace, upravil L. Bartoš, 2016).

<sup>10</sup> Okna jsou číslována v pořadí od hlavního oltáře směrem k západu: 1–5. Okno 6 je v čele jižní lodi kostela (viz obr. 12).

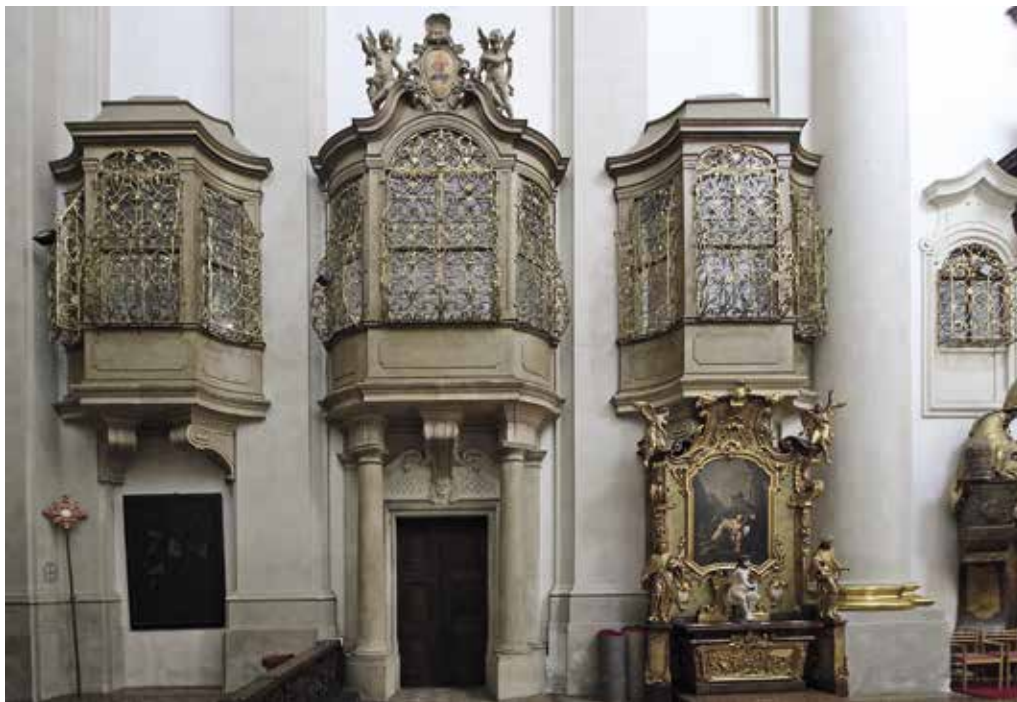
**Obr. 13.** Praha 1-Malá Strana, kostel sv. Tomáše. Pohled na jižní stěnu presbytáře s okny v arkýřích č. 1–3 a s oknem č. 4 (vpravo), umožňující srovnání všech tří typů oken oratoří kostela (foto L. Bartoš, 2016).

zároveň symetricky podle oken klášterní oratoře na opačné straně presbytáře – od architekta K. I. Dientzenhofera, který celou přestavbu řídil (obr. 13). Zároveň bylo nově zřízeno podobně řešené šesté okno, proražené v čelní zdi jižní boční lodi kostela. Symetricky bylo vytvořeno totožné okno i v čele severní boční lodi. Při této velké obnově kostela byly také zřízeny nové klenby pod jižní oratoří i nad ní.

Kované mříže před okny oratoří, špičková práce staroměstského zámečníka Matouše Puchera z roku 1731, se výrazně uplatňují ve výzdobě presbytáře (obr. 13, 14).<sup>6</sup>

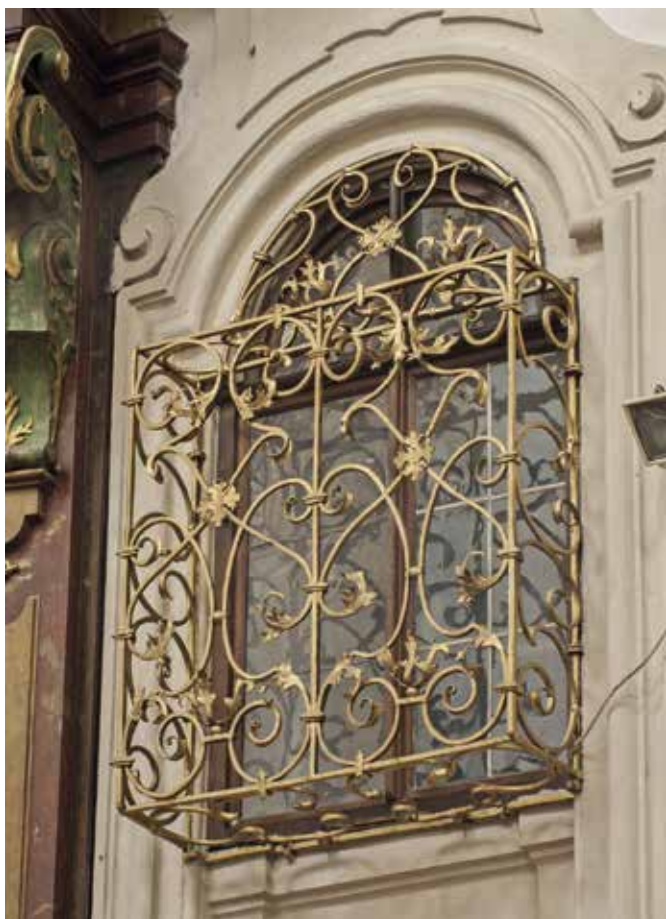
**Obr. 14.** Praha 1-Malá Strana, kostel sv. Tomáše. Pohled z presbytáře na okno oratoře (č. 5) s předsazenou barokní mříží (foto P. Havlík, 2013).

Oproti ostatním oknům menší a také konstrukčně jednodušší jsou okna po stranách bočního oltáře Nanebevzetí Panny Marie, tedy okna č. 4 a 5.<sup>10</sup> Ta musela být kvůli umístění oltáře poněkud zmenšena, jak je uvedeno výše. Na rozdíl od zbývajících oken tato dvě nejsou vysazena do prostoru kostela, ale osazena v síle zdi. Díky tomu bylo také výrazně jednodušší jejich provedení. Jejich spodní křídla jsou otvíravá, na rozdíl od ostatních oken s výsuvnými spodními křídly. Okna jsou završena půlkruhem o průměru poněkud menším, než je šířka okenního otvoru. Tím je dáno charakteristické odsazení horní půlkruhové části oken (obr. 14–16).

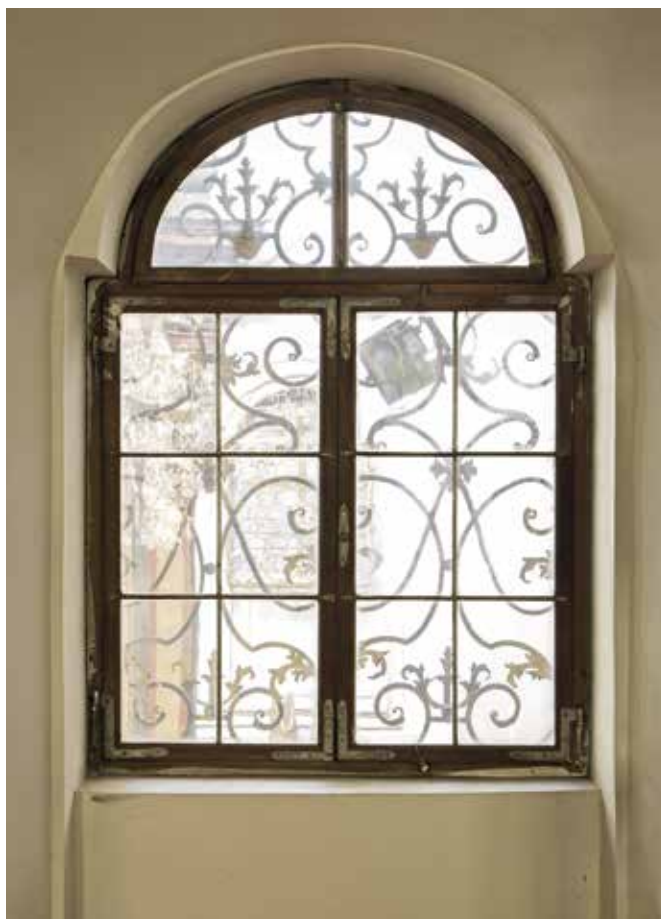
**Obr. 15.** Praha 1-Malá Strana, kostel sv. Tomáše. Pohled z oratoře na okno č. 5 (foto P. Havlík, 2016).

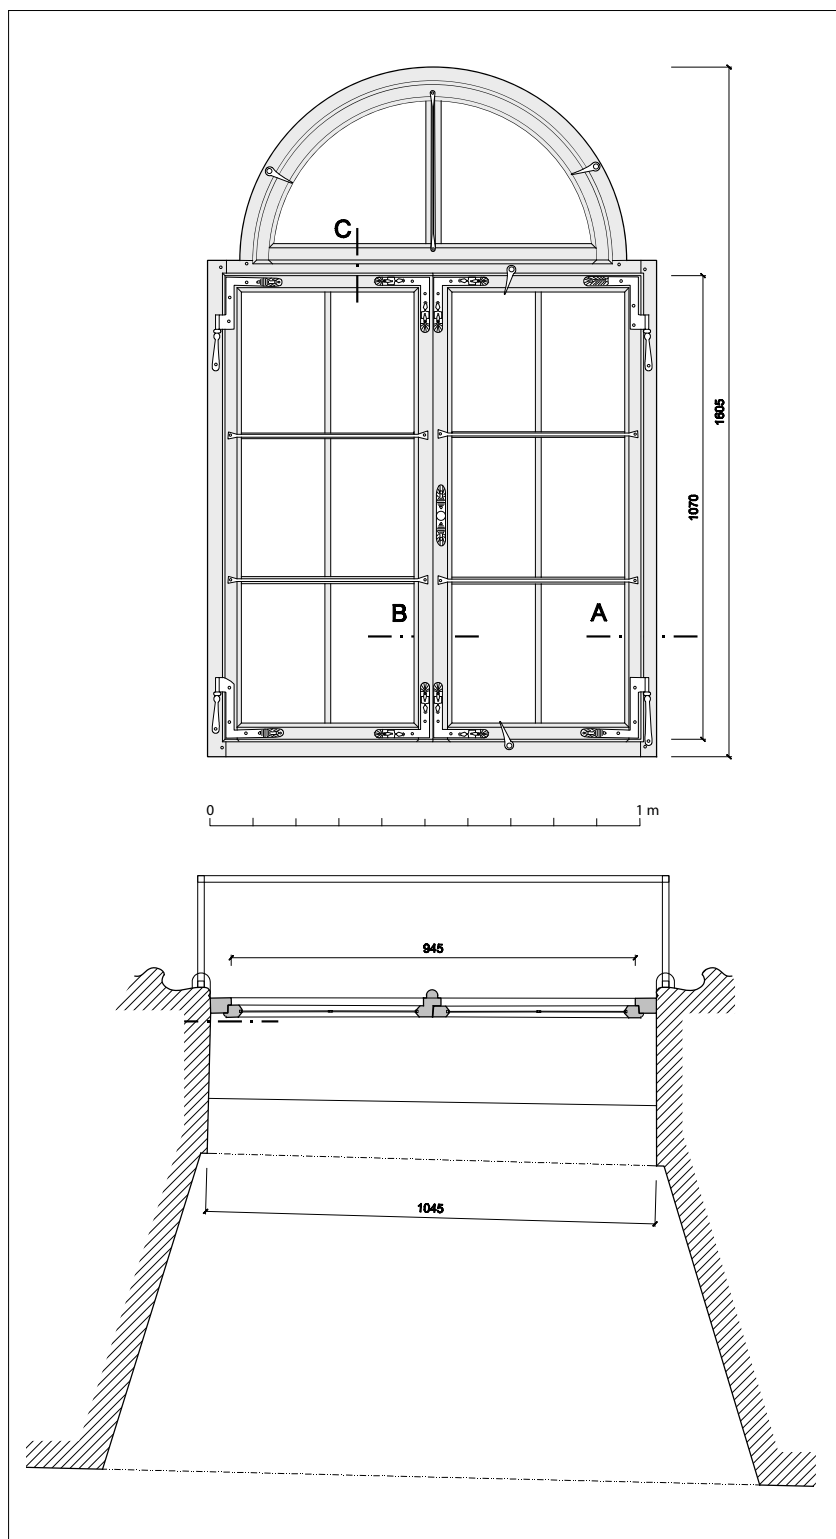
**Obr. 16.** Praha 1-Malá Strana, kostel sv. Tomáše. Půdorysný řez a pohled z oratoře – okno č. 5, mříž zakreslena jen obrysem (kresba L. Bartoš, 2016).

<sup>6</sup> Mříže by si nepochybně též zasloužily podrobnou dokumentaci, nejsou však předmětem této práce. Pouze obrysem jsou mříže naznačeny v půdorysech oken č. 3 a 5 (viz obr. 16 a 23).

Celkový rozměr okna č. 5 činí 160,5 × 104,5 cm. Světla výška spodní otvíravé části je 107 cm, světla šířka 94,5 cm. Okno č. 4 je o něco širší, jeho světla šířka dosahuje 107,5 cm. Každé z obou oken má dvě shodná spodní otvíravá křídla a polovičními obrotlivými fixované půlkruhové nasazovací vrchní křídlo. To je od spodních křídel odděleno pevným poutcem s typickým předloženým oblounem (obr. 17). Shodné tvarování s oblounem má klapačka, připevněná k jednomu z křídel, pohledově nahrazující pevný sloupek. Sloupek s oblounem je tak osazen pouze nad poutcem, tedy před odnímatelným půlkruhovým vrchním křídlem.

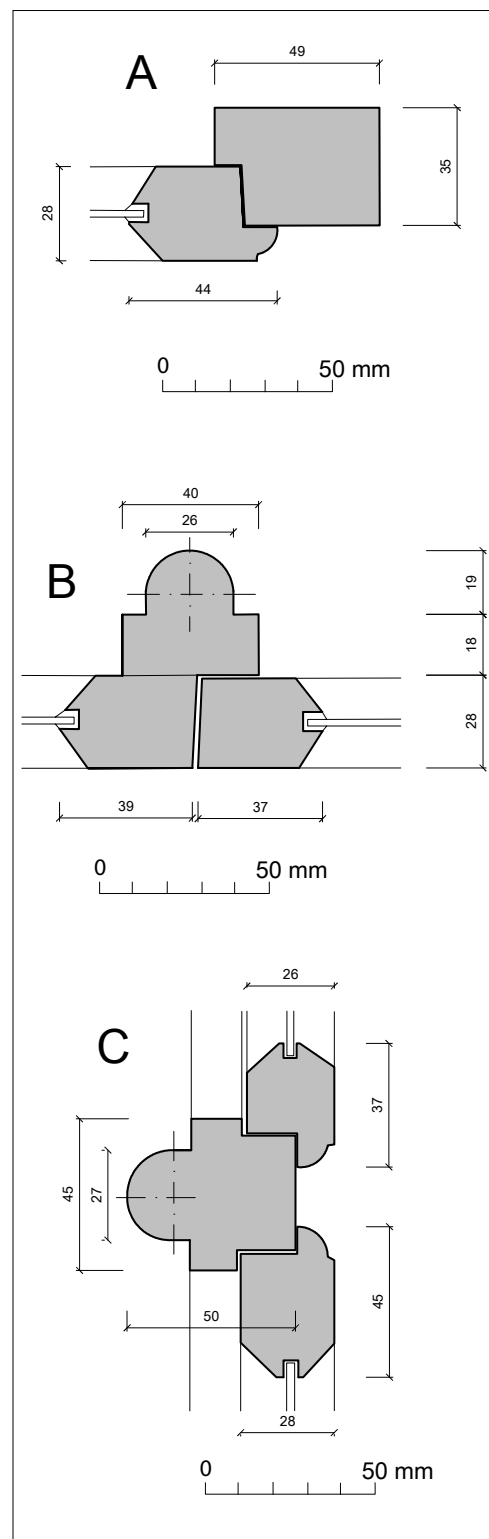
**Obr. 17.** Praha 1-Malá Strana, kostel sv. Tomáše. Detailní svislý a dva vodorovné řezy rámem, poutcem a křídlem okna č. 5. Originál v měřítku 1:1 (kresba L. Bartoš, 2016).

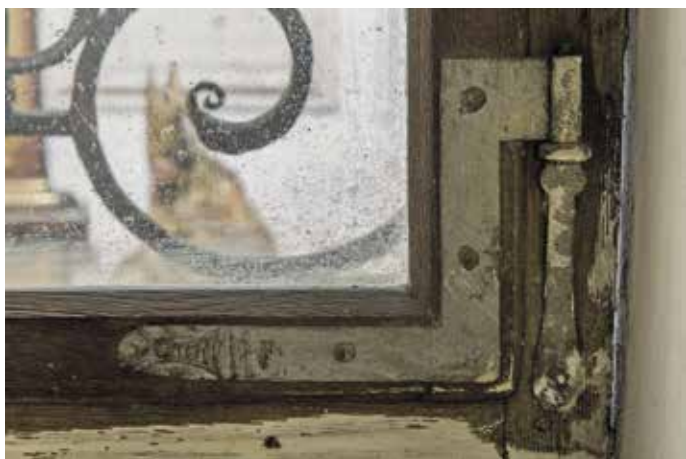
**Obr. 18.** Praha 1-Malá Strana, kostel sv. Tomáše. Rohovníkový závěs okna č. 5 (foto P. Havlík, 2016).

Každé z obou oken (č. 4 a 5) je opatřeno kompletně dochovaným souborem vnějšího cínovaného kování, tvořeným čtyřmi rohovníkovými závěsy (obr. 18), čtyřmi rohovníky (obr. 19), knoflíkem se štítkem (obr. 20) a celkem čtyřmi jednoramennými plochými obrotlivými.

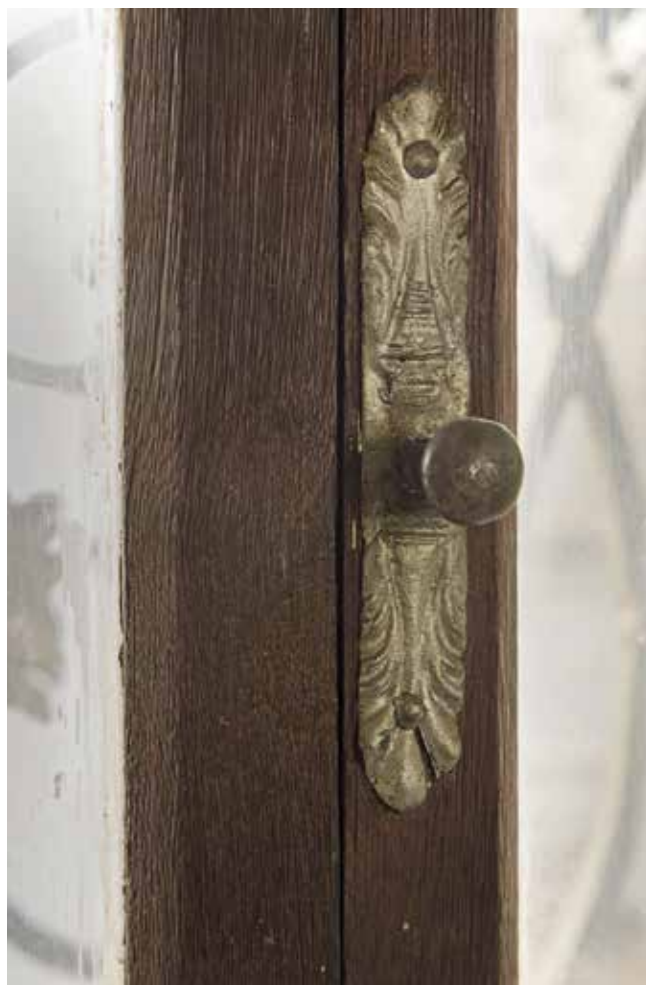
**Obr. 19.** Praha 1-Malá Strana, kostel sv. Tomáše. Dvojice rohovníků okna č. 5 (foto P. Havlík, 2016).

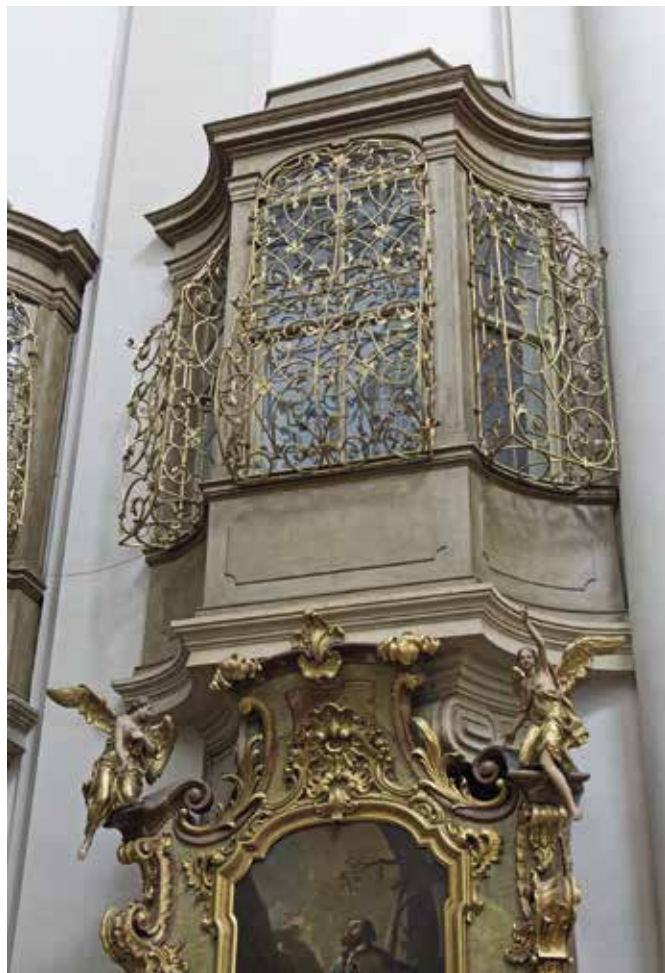
**Obr. 21.** Praha 1-Malá Strana, kostel sv. Tomáše. Pohled z presbytáře na arkýř č. 3 s okny oratoře a předsazenými barokními mřížemi (foto P. Havlík, 2014).

Arkýř č. 3 má stěny tvořené celou soustavou okenních výplní mezi sloupky vymezení jeho prostor (obr. 21). Parapety i stěny nad okny jsou uvnitř arkýře obloženy dřevěnými deskami. Dřevěný je též podhled s lemuující obvodovou bordurou tvořenou prkny s profilovanou hranou (obr. 22).

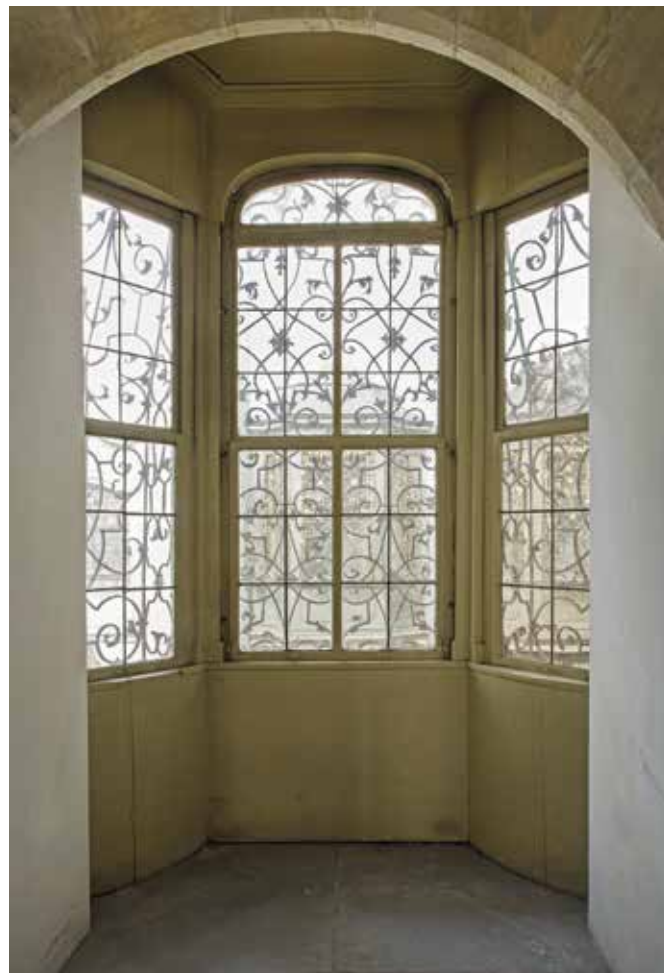
**Obr. 22.** Praha 1-Malá Strana, kostel sv. Tomáše. Pohled z oratoře do arkýře č. 3 (foto P. Havlík, 2016).

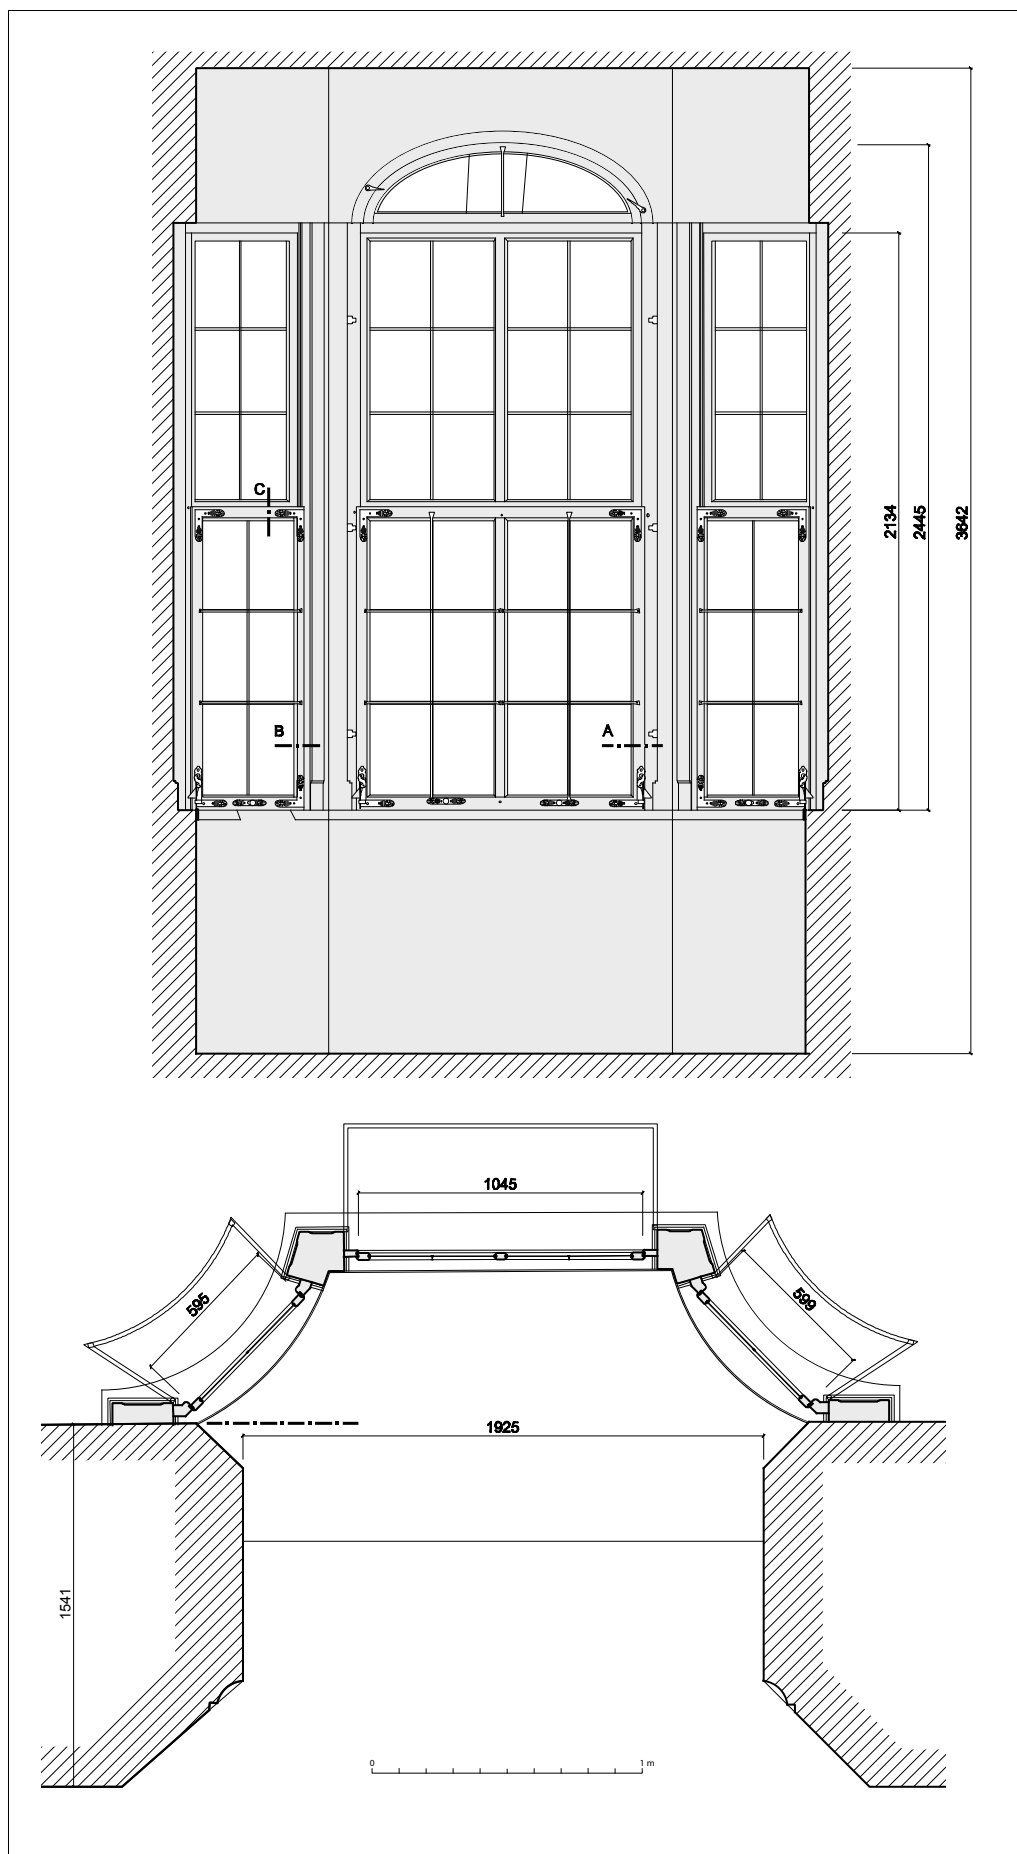
**Obr. 23.** Praha 1-Malá Strana, kostel sv. Tomáše. Půdorys a pohled z oratoře na arkýř č. 3, mříž zakreslena jen obrysem v půdorysu (kresba L. Bartoš, 2016).

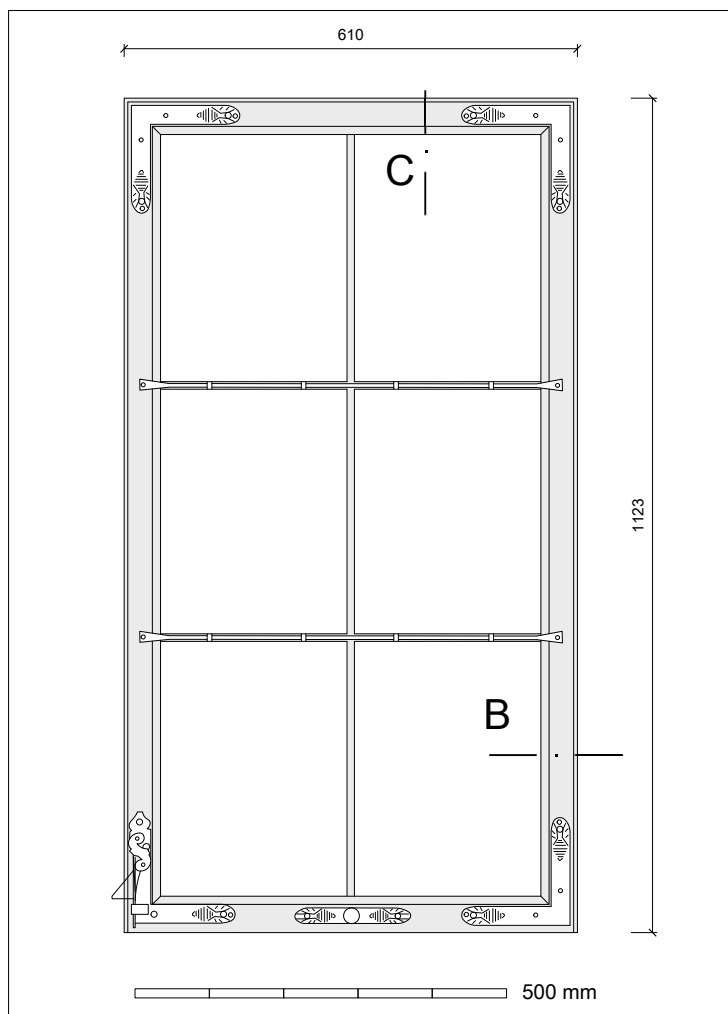
**Obr. 24.** Praha 1-Malá Strana, kostel sv. Tomáše. Kolmý pohled z interiéru oratoře na výsuvné křídlo levého bočního okna arkýře č. 3. Originál v měřítku 1:5 (kresba L. Bartoš, 2016).

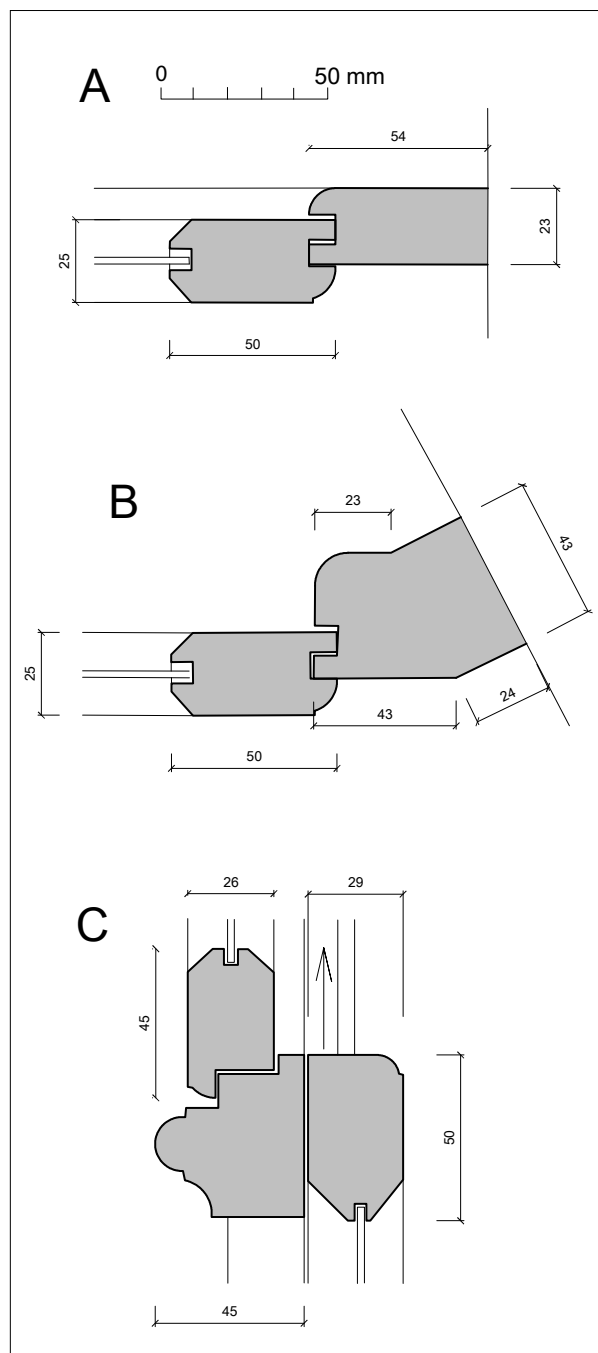
**Obr. 25.** Praha 1-Malá Strana, kostel sv. Tomáše. Detailní svislý a dva vodorovné řezy rámem, poutcem a křídlem oken arkýře č. 3. Originál v měřítku 1:1 (kresba L. Bartoš, 2016).

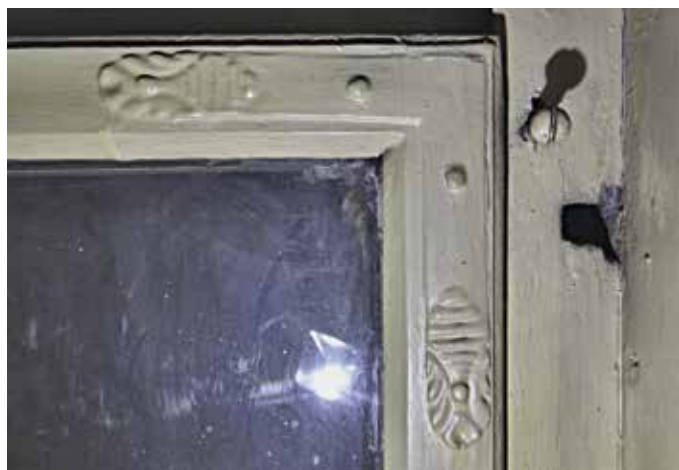
**Obr. 26.** Praha 1-Malá Strana, kostel sv. Tomáše. Detail středního okna arkýře č. 3 – horní pravý rohovník středního křídla, zarážka a otvor v místě ukotvení mříže k sloupku (foto L. Bartoš, 2016).

Rám středního okna je v pravidelných intervalech zeslaben šesticí otvorů (drážek), které jsou směrem k nosným sloupkům rozšířeny do tvaru ležatého profilu písmene T. Tyto otvory se nacházejí v místech kotvení honosné předsazené barokní mříže k sloupkům (obr. 26).

Typově velice zajímavý je soubor kování výsuvných oken. Boční výsuvná křídla mají trojici běžných rohovníků (viz též na obr. 26), čtvrtý se odlišuje speciálním mechanismem s okosenou plechovou západkou připevněnou k vertikální části rohovníku (obr. 27). Systém slouží k samovolnému zajištění okna ve vysunuté poloze. Uprostřed spodního vlysu je upevněn knoflík se zdobeným štítkem, pomocí něhož je možné křídlo vysouvat. Shodnými prvky je vybaveno i výsuvné křídlo uprostřed, to však má dva knoflíky a dva spodní rohovníky s výše zmíněným mechanismem (a tedy „běžné“ rohovníky jen dva – v horních rozích). Důvodem je nepochybně větší hmotnost rozměrnějšího křídla. Zarážky v rámu jsou tvořeny železnými tyčovými prvky bez dekorativního ztvárnění, část z nich byla novodobě nahrazena vyčnívajícími vruty.

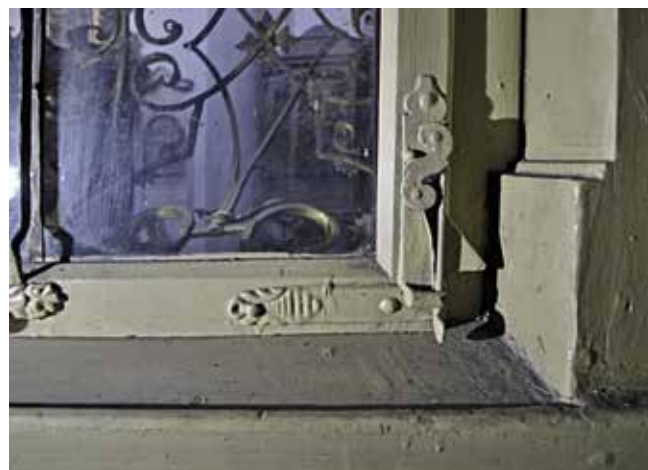
**Obr. 27.** Praha 1-Malá Strana, kostel sv. Tomáše. Kování oken arkýře č. 3 – rohovník s pružinovým mechanismem (západkou) pro zajištění výsuvného křídla v otevřené poloze (foto L. Bartoš, 2016).

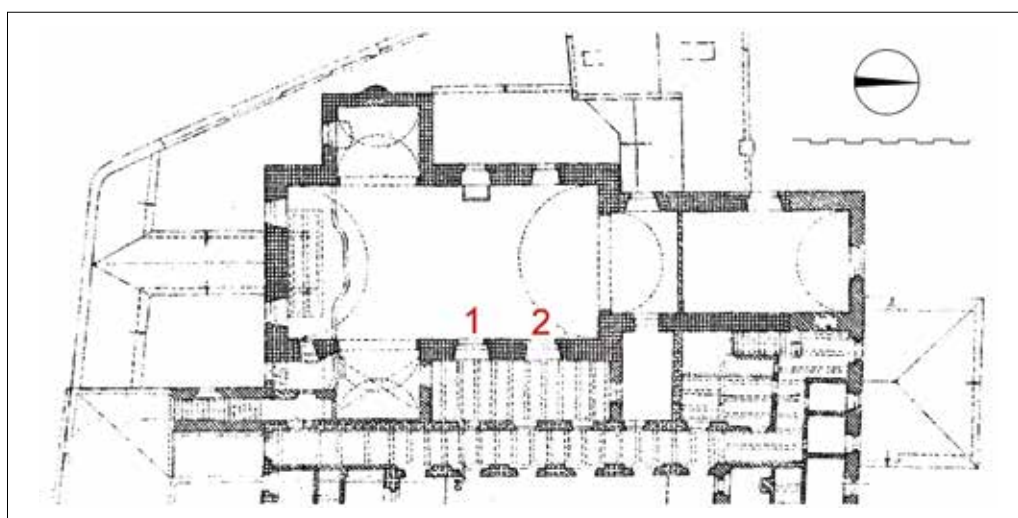
**Obr. 28.** Praha 1-Hradčany, kostel Panny Marie Andělské. Půdorys v úrovni 1. patra s vyznačením oken č. 1 a 2 (převzato z KAŠIČKA ET AL. 1975, bez paginace, upravil L. Bartoš, 2016).

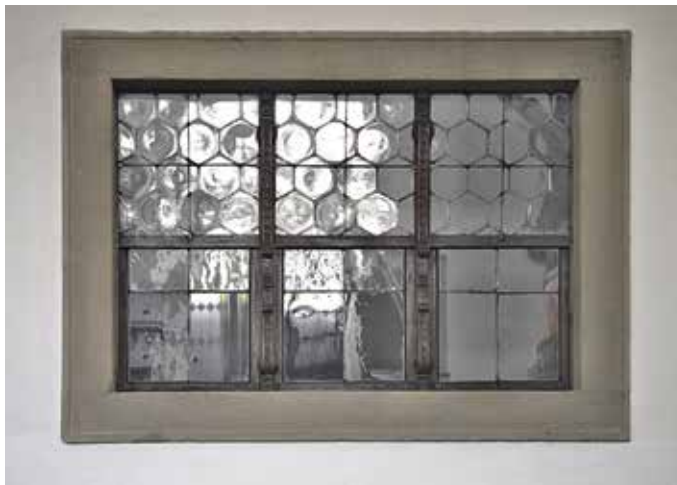
Obr. 29. Praha 1-Hradčany, kostel Panny Marie Andělské. Pohled na okno č. 1 z lodi kostela (foto V. Koberová, 2016).

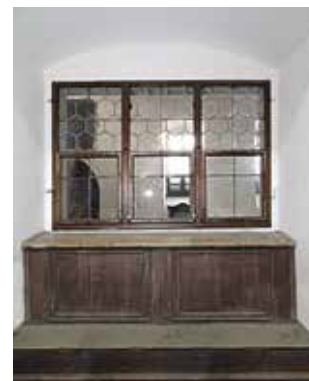
Obr. 30. Praha 1-Hradčany, kostel Panny Marie Andělské. Pohled na okno č. 1 s klekátkem v okenní nise (foto L. Bartoš, 2016).

Povrchová úprava okna byla zřejmě původně provedena voskováním, v současnosti je provedena lazura. Do mírně se rozvírající okenní niky je vloženo odstupňované klekátko z měkkého dřeva. Dřevěné obložení vnitřní stěny parapetu je zdobeno náznakem dvou obdélných kazet.

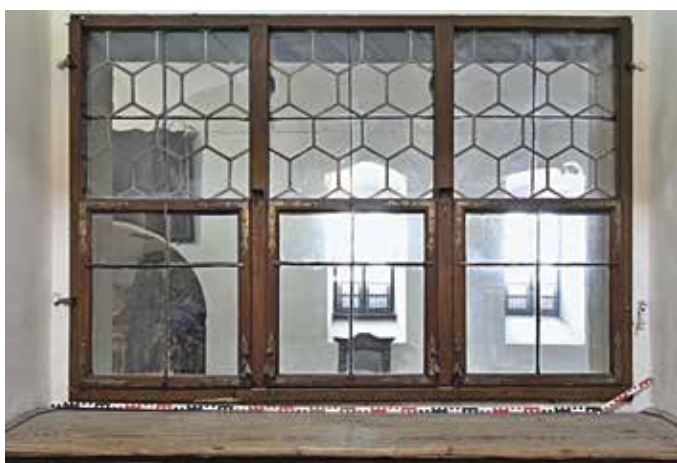
Obr. 31. Praha 1-Hradčany, kostel Panny Marie Andělské. Okno č. 1 z oratoře (foto L. Bartoš, 2016).

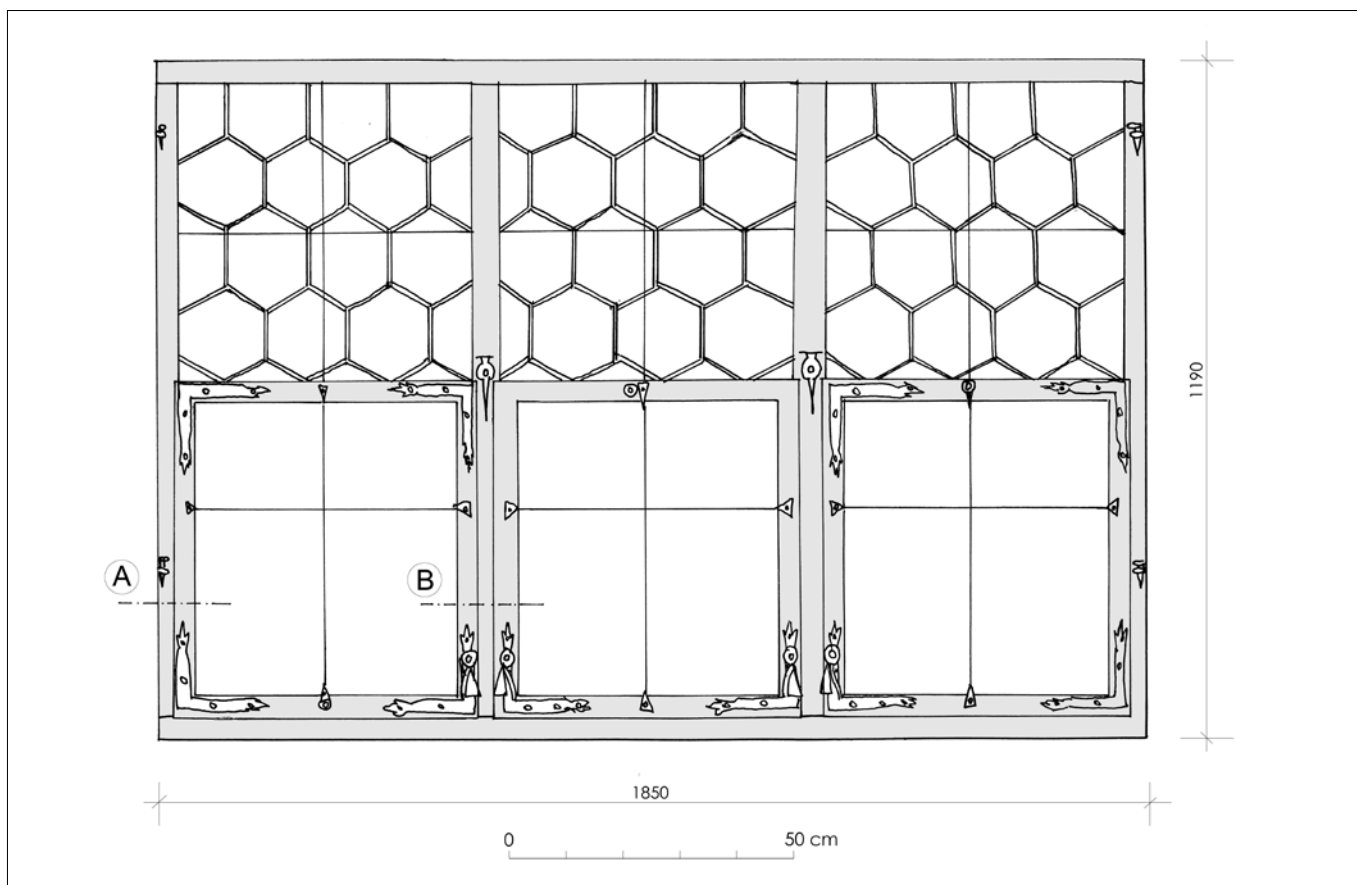
Obr. 32. Praha 1-Hradčany, kostel Panny Marie Andělské. Pohled na okno č. 1 z oratoře (kresba V. Koberová, 2016).
