# DOKUMENTACE OKEN ORATOŘÍ TŘÍ PRAŽSKÝCH KLÁŠTERNÍCH KOSTELŮ

Článek přináší dokumentaci vybraných barokních okenních výplní na oratořích kostelů sv. Jiljí na Starém Městě, sv. Tomáše na Malé Straně a Panny Marie Andělské na Hradčanech. Těžiště textu spočívá v popisu stávajícího stavu oken, nechybí jejich typologické srovnání a rozvaha o důvodech užití konkrétních funkčních řešení. V souvislosti se stavebním vývojem všech tří staveb se autoři pokoušejí o dataci předmětných prvků. Zvláštní pozornost je věnována cenným souborům dochovaného původního kování, včetně srovnání několika typů specifických prvků pro uchycení výsuvných křídel.

## DOCUMENTATION OF ORATORY WINDOWS OF THREE PRAGUE CONVENT CHURCHES

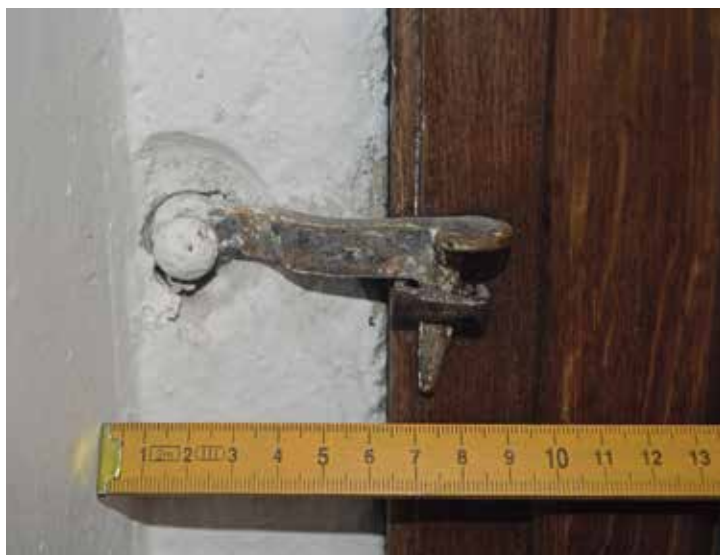
Obr. 33. Praha 1-Hradčany, kostel Panny Marie Andělské. Hák přichycující rám okna č. 1 k ostění (foto V. Koberová, 2016).

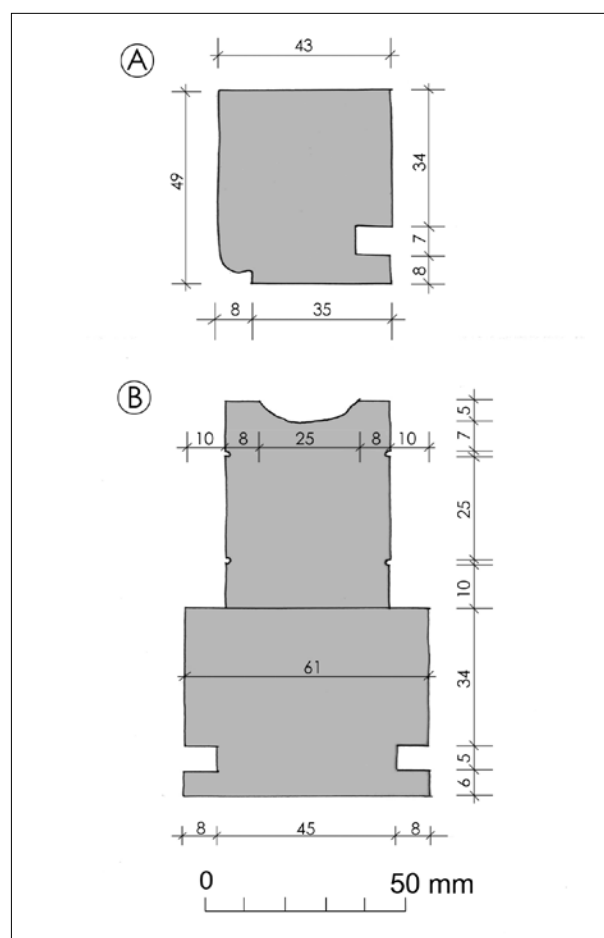
Obr. 34. Praha 1-Hradčany, kostel Panny Marie Andělské. Horizontální řez dvěma charakteristickými detaily rámu okna č. 1 (kresba V. Koberová, 2016).

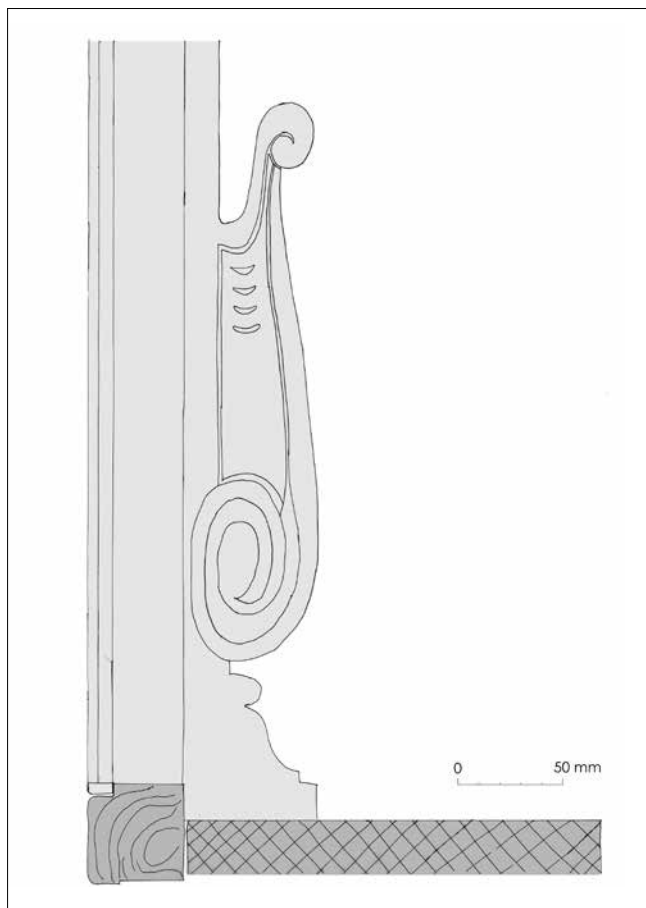
**Obr. 35.** Praha 1-Hradčany, kostel Panny Marie Andělské. Boční pohled na spodní část zdobeného sloupku okna č. 1 (kresba L. Bartoš, V. Koberová, 2016).

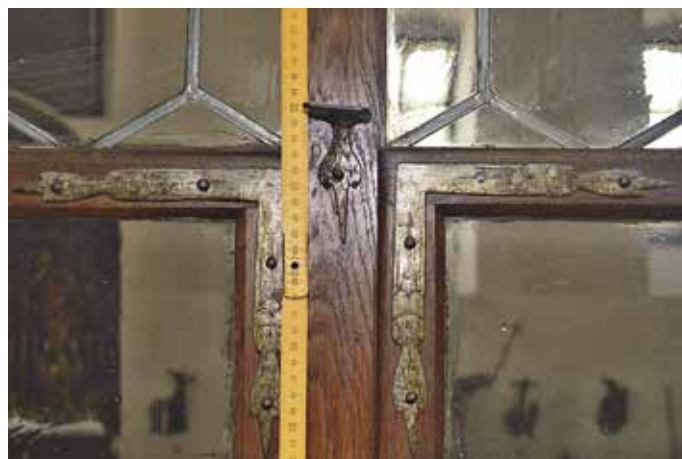
**Obr. 36.** Praha 1-Hradčany, kostel Panny Marie Andělské. Detail kování okna č. 1, dvojice rohovníků a zarážka (foto V. Koberová, 2016).

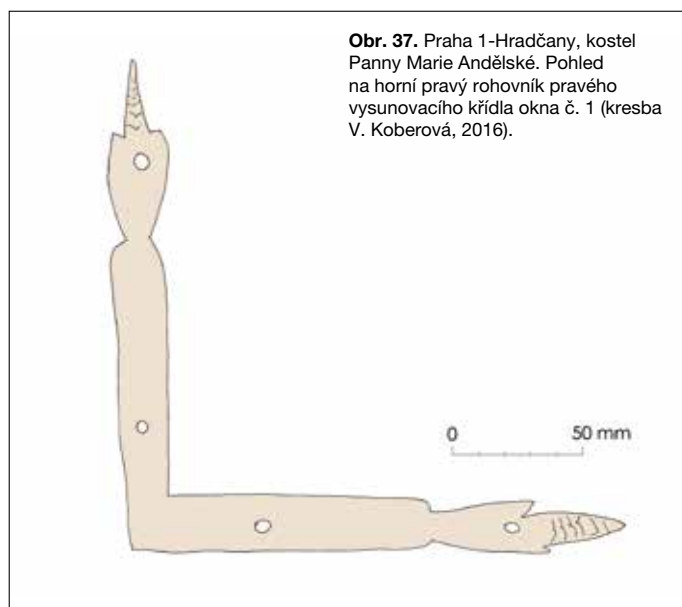
**Obr. 37.** Praha 1-Hradčany, kostel Panny Marie Andělské. Pohled na horní pravý rohovník pravého výsuvného křídla okna č. 1 (kresba V. Koberová, 2016).

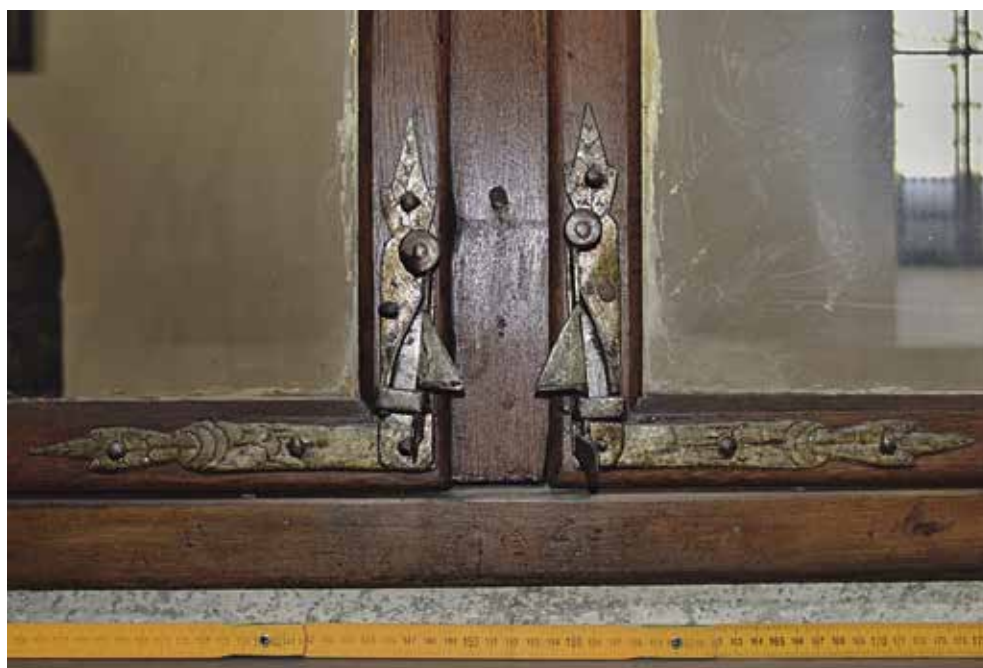
**Obr. 38.** Praha 1-Hradčany, kostel Panny Marie Andělské. Dvojice rohovníků, opatřených mechanismem pro zajištění výsuvného křídla (foto V. Koberová, 2016).

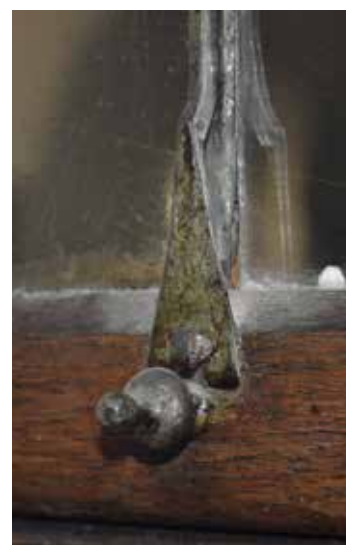
**Obr. 39.** Praha 1-Hradčany, kostel Panny Marie Andělské. Detail rozkovaného ukončení ztužujícího železného nosníčku a úchopky s kuželkou (foto V. Koberová, 2016).
