# REVIZE MLADŠÍCH STAVEBNÍCH FÁZÍ KOSTELA PANNY MARIE NA PRAŽSKÉM HRADĚ/HRADČANECH

JANA MAŘÍKOVÁ-KUBKOVÁ – IVA HERICHOVÁ

## REVISING THE LATER BUILDING PHASES OF THE CHURCH OF THE VIRGIN MARY AT PRAGUE CASTLE/HRADČANY

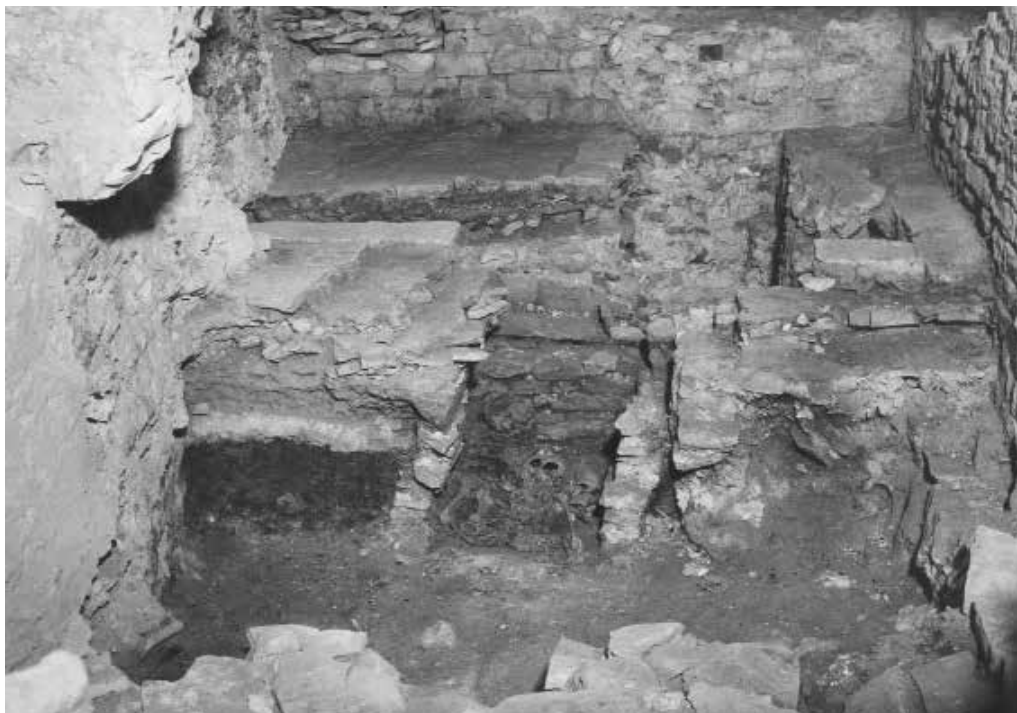
**Obr. 2.** Pražský hrad, kostel P. Marie. Pohled od V na situaci v místě řezu V–V (obr. 4) během otevření mladší hrobky v roce 1950, po odkrytí částí skeletů dochovaných v hrobce (archiv ARÚ AV ČR, Praha, v. v. i., č. neg. 6460).

Při výstavbě hrobky byla proražena vrstva malty na dně tumb, mocná 0,03–0,05 m (obr. 3: vr. 11; obr. 4: vr. 13; v roce 1995 vr. 121), a hrobka byla do hloubky 0,35 m částečně zapuštěna do terénu. Vnitřní plocha hrobky o rozměrech 2,2 × 0,8 m zaujímala 1,2 m<sup>2</sup>, vnější cca 1,7 m<sup>2</sup> (obr. 5). Dochovaná část obvodového zdíva hrobky vyčnívala 0,10–0,15 m nad dno tumb (obr. 4). Autor při výzkumu uvádí, na základě otisku v maltě na koruně zachovaného zdíva hrobky, že byla ve

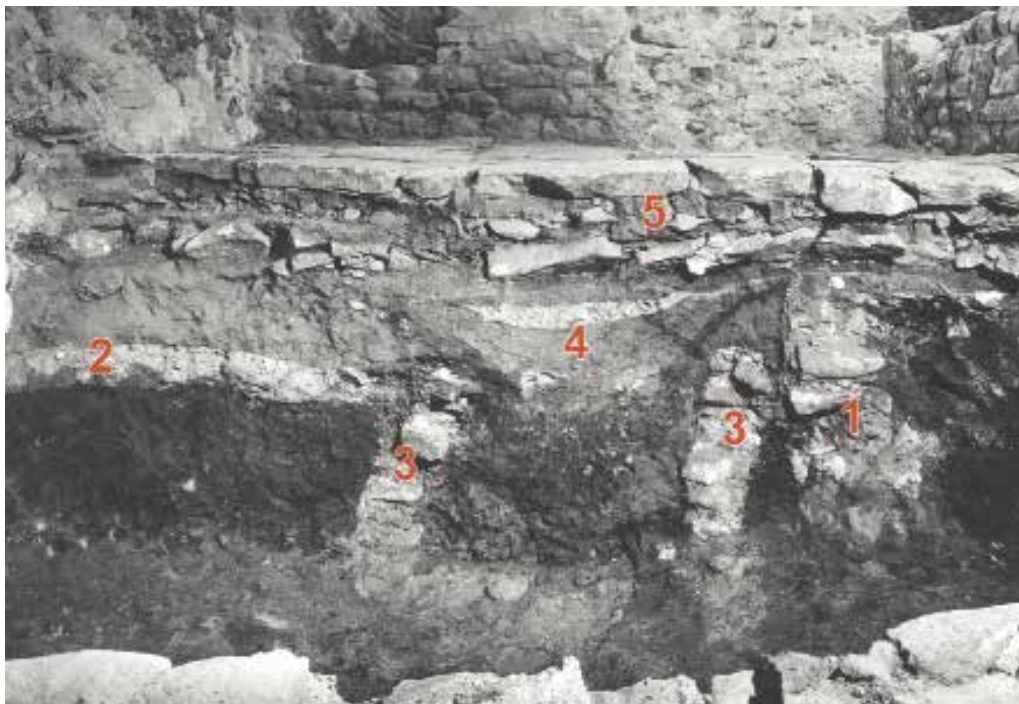
**Obr. 6.** Pražský hrad, kostel P. Marie. Fotografie situace v místě řezu V–V – řez interiérem kostela ve směru S–J (cf. obr. 4). 1 – tumba; 2 – maltová podlaha tumbky; 3 – hrobka; 4 – souvrství zásypu tumbky a hrobky; 5 – podlahová konstrukce kostela. Pohled od východu (© APH KPR, Sběrka fotografií Stavební správy PH, inv. č. 694, D6517; A. Paul, 1950).

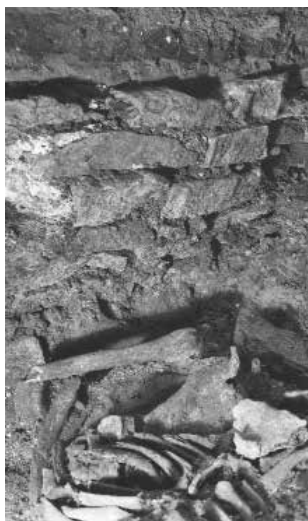
**Obr. 7.** Pražský hrad, kostel P. Marie. Pohled na vnitřní líc severní stěny hrobky (© APH KPR, Sběrka fotografií Stavební správy PH, inv. č. 694, D6532; A. Paul, 1950).

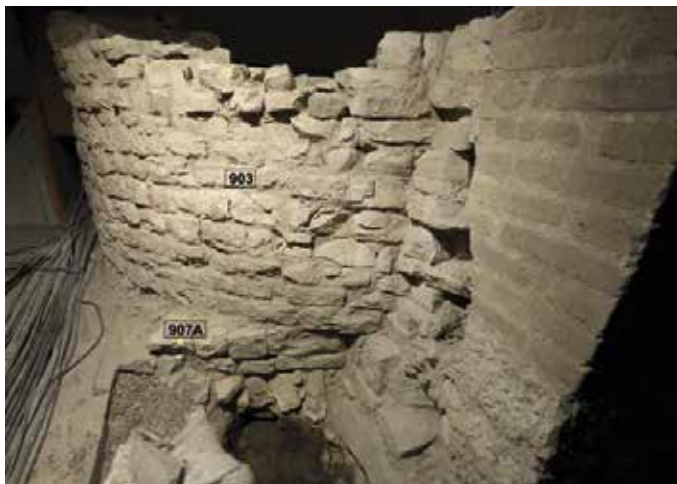
**Obr. 11.** Pražský hrad, kostel P. Marie. Pohled na vnější stranu kostela v místě napojení apsidy k lodi. Pod pravidelným zdivem apsidy (903) jsou základy starší fáze stavby a dochované dva řádky nadzemního zdiva (907A). Mladší fázi stavby patří kvádrkové zdivo s ohořelým pláštěm (903). SV nároží lodi (vpravo v popředí) bylo odbouráno vložím mladší novověké konstrukce. Rekonstrukce nároží je ukončena v horní části novodobým cihlovým zdivem. Pohled od S (foto © J. Gloc, 2017).

**Fig. 11.** Prague Castle, Church of the Virgin Mary; outside view of the church, joint between apse and nave; foundations of the older building phase and preserved two lines of above-ground masonry (**907A**) below the regular wall of the later apse (**903**) with ashlar and burn marks on the outside; the north-eastern nave corner (foreground to the right) was removed in course of the erection of a modern wall; view from the north (2017).

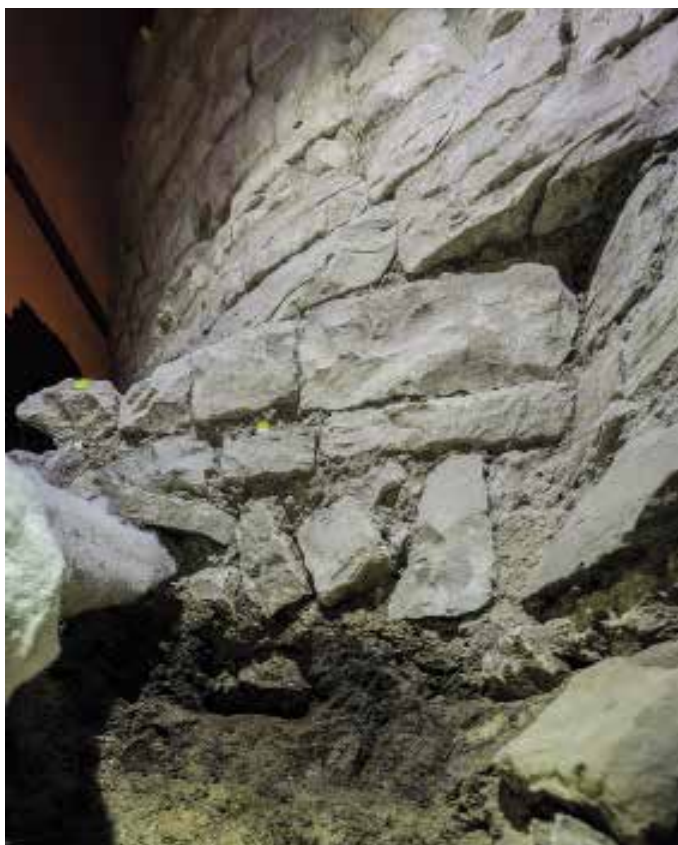
**Obr. 13.** Pražský hrad, kostel P. Marie, sonda B1 v průběhu výzkumu 2017. Pohled na místo napojení (vpravo) zdiva apsidy starší fáze stavby na loď kaple (zcela vpravo). Základy presbytáře (zdivo 907) se šikmo uloženými kameny (spodní část základu zakryta neprokopaným terénem) a dva řádky nadzemního zdiva (907A). Na jeho koruně stojí půlkruhová apsida mladšího kostela 903 zcela jiného půdorysu (foto © M. Frouz, 2017).

**Fig. 13.** Prague Castle, Church of the Virgin Mary, trench B1; during the 2017 excavation: view of the joint (on the right) between apse wall/presbytery and nave (far right, **906**) of the older building phase (chapel); foundation of the apse (masonry **907**) with inclined stones (lower part of the foundation was not unearthed) and two lines of above-ground masonry (**907A**); the semi-circular apse with different ground plan of the younger phase (church **903**) stands on the coping of this masonry (photographed by M. Frouz, 2017).

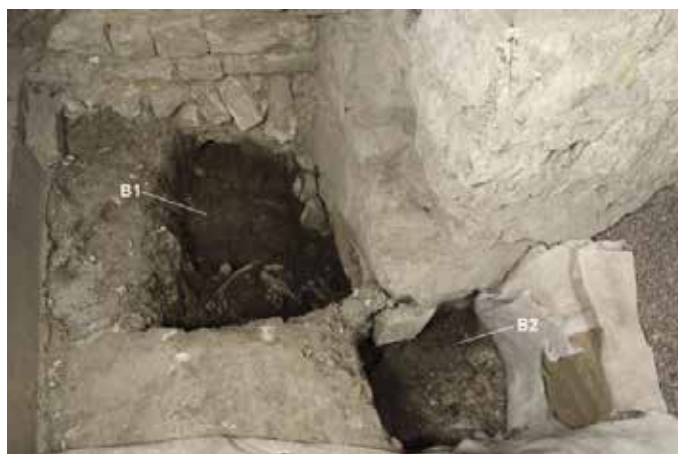
**Obr. 14.** Pražský hrad, kostel P. Marie. Situace odkrytá a dokumentovaná revizním výzkumem v roce 2017, stav po ukončení výzkumu. Sonda B1 a část sondy B2, pískovcové bloky SV nároží lodi kaple, vlevo nahoře zdivo apsidy kaple. Pohled od severu (foto © J. Glöc, 2017).

K rekonstrukci stratigrafie a vývoje reliéfu přispělo nové posouzení situace v sondě B1 (obr. 14) a analýza archivní dokumentace z roku 1950. Východní stěna sondy (řez B1/1; obr. 10) byla v roce 1995 dokumentována přibližně do výše předposlední řady zdiva základu apsidy (zed' 907; 255,0/Bpv).

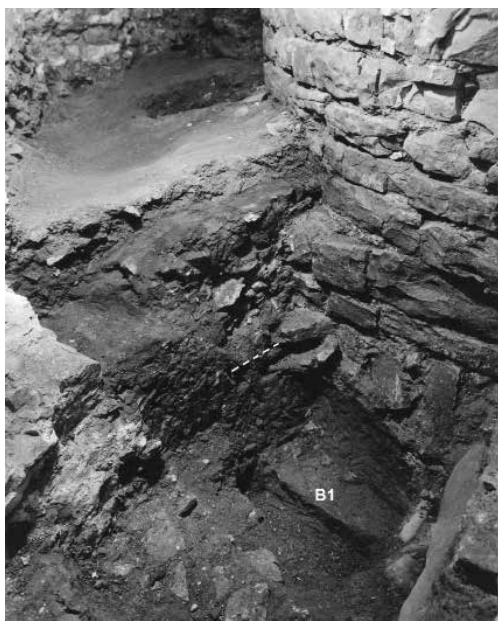
**Obr. 15.** Pražský hrad, kostel P. Marie. Sonda B1 v průběhu odkryvu v roce 1950. Pohled na složení již odstraněných terénů v exteriéru kostela v kontaktu se zdívem starší a mladší apsidy. V 50. letech byly terény odebrány na úroveň rozhraní základového a nadzemního zdiva starší apsidy – **čárkovaně** (©APH KPR, Sběrka fotografií Stavební správy PH, inv. č. 694, D6537; A. Paul, 1950).

**Fig. 15.** Prague Castle, Church of the Virgin Mary; trench B1 in the course of the 1950 excavation; view of the composition of removed layers in the church interior that were in contact with the masonry of the older and younger apse; in the 1950s, the layers were removed up to the level of the border between foundation walls and above-ground walls of the older apse (dashed).

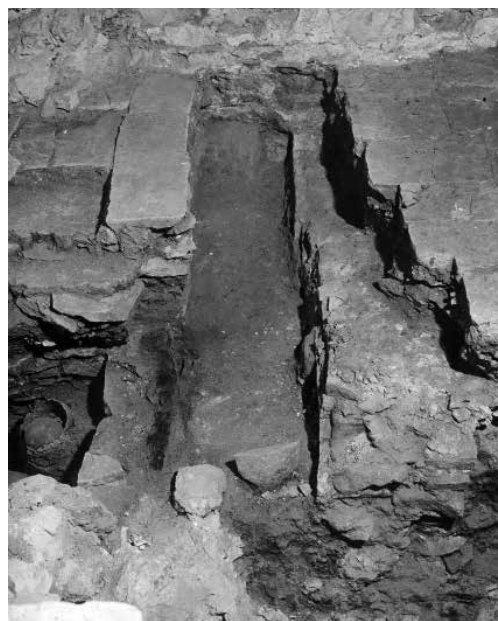
**Obr. 16.** Pražský hrad, kostel P. Marie. Západní část interiéru kostela v době výzkumu v roce 1950 s maltovou podlahou tumbly uprostřed. **V popředí** řez A; **vpravo** patrné nadzemní zdivo tumbly; **po levé straně** mladší hrobka po otevření, **vpravo nahoře** podlahová konstrukce kostela (archiv ARÚ AV ČR, Praha, v.v.i., č. neg. 6500).
