NA OKRAJ STAVEBNÍHO VÝVOJE KOSTELA SV. MICHALA NA STARÉM MĚSTĚ V PRAZE

MARGINAL NOTES TO THE BUILDING DEVELOPMENT OF ST. MICHAEL'S CHURCH IN PRAGUE-OLD TOWN

I. Kostel sv. Michala na Starém Městě pražském (stav archeologického poznání)

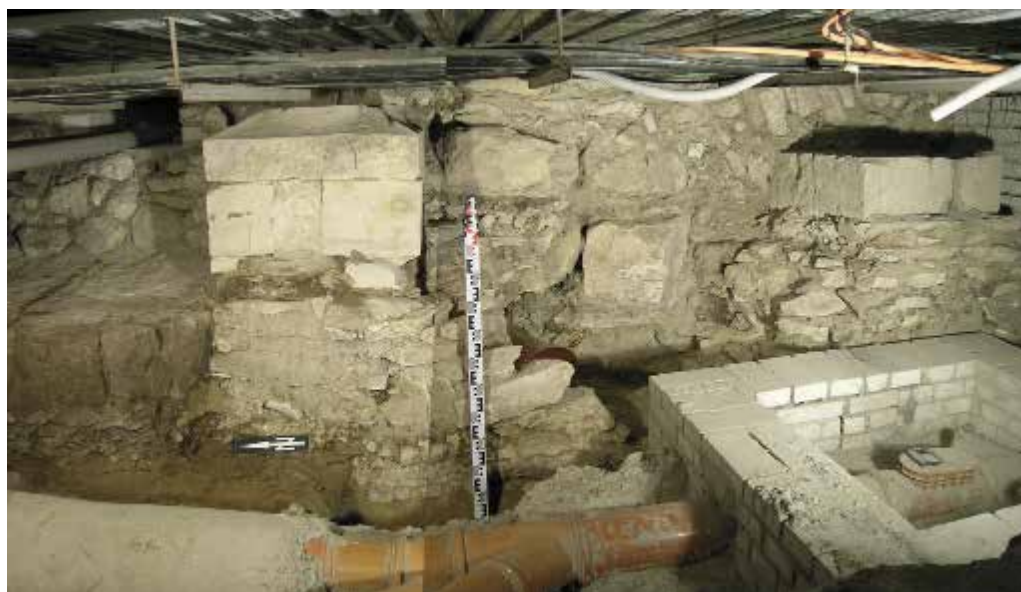
Obr. 3. Praha-Staré Město, bývalý kostel sv. Michala, Michalská čp. 662. Sonda S1. Celkový pohled na *in situ* dochované románské (12. a 1. pol. 13. století) patky sloupů západní empy v revizním prostoru pod hlavní lodí svatyně (foto T. Cymbalak, 2009).

Výzkum realizovaný v roce 2009 doložil dvě fáze románské empy (obr. 3, 4). První by měla logicky souviset s původním jednoduchým kostelem, u druhé nelze jednoznačně určit, zda byla využita ještě ve zmíněné jednoduché svatyni nebo již v hlavní lodi pozdějšího románského trojlodí

V nejzápadnější části hlavní lodi kostela byla v technickém prostoru umístěném pod současnou podlahou provedena revizní kresebná a fotografická dokumentace odhalených základových partií západní empory z doby románské (obr. 3). Výzkum na tomto místě odhalil dvě fáze výstavby tribuny, kterou dokládají torza omítek, komunikační úroveň (191,60/Bpv) a románské patky sloupů (obr. 3, 4). Nově objevená patka (rozměry 50,8 × 50,5 × 12,8 cm) je zhotovena z nazelenalého pískovce a můžeme ji s největší pravděpodobností spojit s nejstarší fází výstavby kostela (12. stol.), tehdy ještě jednolodního s půlkruhovou apsidou ve východním závěru svatyně. Na ni bezprostředně vystavěnou mladší patku, odhalenou výzkumem v roce 1995, s rozměry 75,7 × 79,3 × 79,0 cm, ztotožňujeme s druhou románskou fází kostela (asi po pol. 13. stol.), kdy vznikla boční – jižní – loď s apsidou (obr. 4). Geologické podloží tvořené povrchem vltavské terasy bylo objeveno na kótě 191,56.

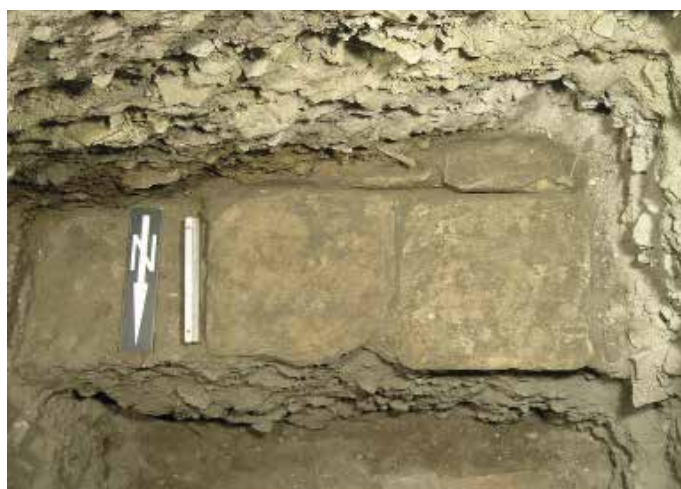
Obr. 8. Praha-Staré Město, bývalý kostel sv. Michala, Michalská čp. 662. Sonda S1 Opukové desky uložené do maltového lože – fragment původní raně gotické (?) podlahy kostela (foto E. Ditmar, 2009).

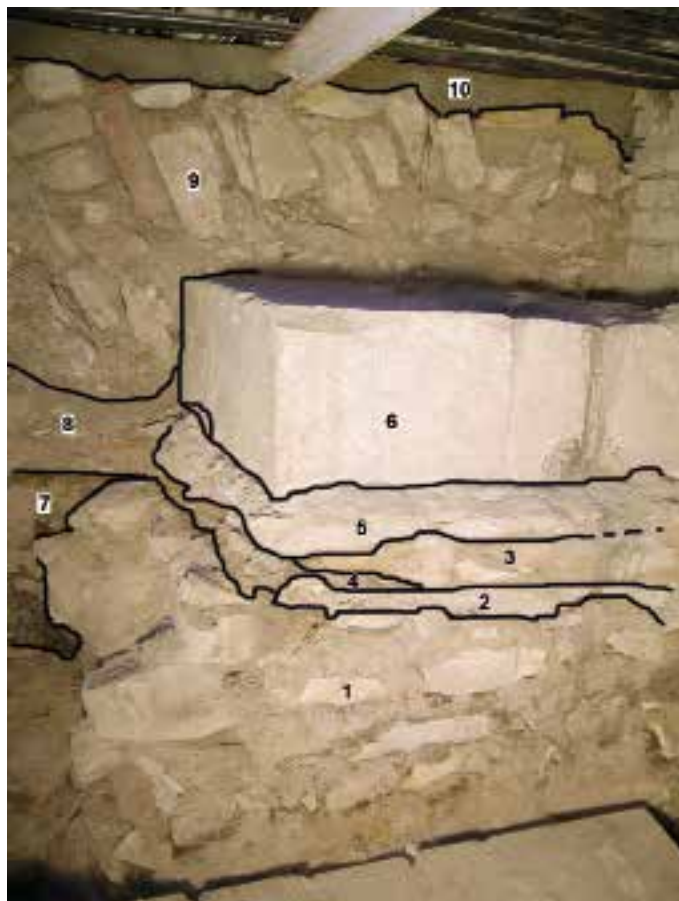
Obr. 10. Praha-Staré Město, bývalý kostel sv. Michala, Michalská čp. 662. Sonda S1. Pohled na základový pas se založenou bází jižní patky tribuny Z09 (foto M. Kovář, 2009).

Legenda: **1** – základové zdivo pod jižní patkou západní tribuny; **2** – světlé šedá maltová vrstva; **3** – písčité vrstva maltoviny s příměsí hlíny; **4** – hlinitopísčité vrstva; **5** – maltové lože patky mladšího pilíře; **6** – kvadratická patka mladšího sloupu; **7** – hlinitopísčité vrstva; **8** – destrukce v úrovni novověkého vynášecího pasu; **9** – novověký základový pas; **10** – recentní zdivo.

Věnujme krátce pozornost východnímu zdivu prostoru bývalé tribuny (obr. 10: 4). Dominantní je především základový pas severojižní orientace (obr. 10: 1, 14: 1, 16: 2), na kterém byly vystavěny románské patky. Jeho zdivo má litý charakter. Zdicím prvkem je lomová opuka pojená vápennou maltou. Zdivo není lícováno, bylo vlieto do základového vkopu (obr. 10: 7). Jak již bylo řečeno, na uvedeném základovém pasu byly založeny patky sloupů, ve druhé stavební fázi nahrazených zděnými pilíři. Jižní patka náležející první stavební fázi se patrně nezachovala. Důležité je ovšem pozorování zbytků stratigrafie vrstev, které poukazují k původním výškovým poměrům. Jedná se zejména o zbytek vrstvy světlé šedivé malty (obr. 10: 2), která obsahuje velké množství nevyhašeného vápna. Reziduum stejné vrstvy nalézáme i u severněji položené patky (obr. 11: 1b). Zdá se, že tato vrstva nepokryla celou plochu základového pasu. Hornímu povrchu této vrstvy by mohla odpovídat

horní úroveň ošlapaných kamenů vyčnívajících z koruny základového pásu. Na zmíněnou vrstvu nasedala vrstva žluté malty či spíše písku silně znečištěné hlínou (obr. 10: 3). Obdobnou situaci můžeme pozorovat u severněji položeného pilíře. Teprve na tuto vrstvu byla nalita malta šedivé až nažloutlé barvy, která se stala ložnou plochou pro nově založený zděný pilíř z opukových kvádrů (obr. 10: 6). Dodatečně byl k reliktu pilíře přilít masivní vynášecí pas, obsahující ve zdivu cihlu (obr. 10: 9). Asi byl založen do destrukce, která překryla vrstvu s pískem a hlínou (obr. 10: 8). Toto řešení však nebylo zopakováno u severnějšího pilíře, kde byl respektován relikv prvotního románské patky z červeného pískovce a pilíř byl podložen zlomky opukového kamene (obr. 12: 3).

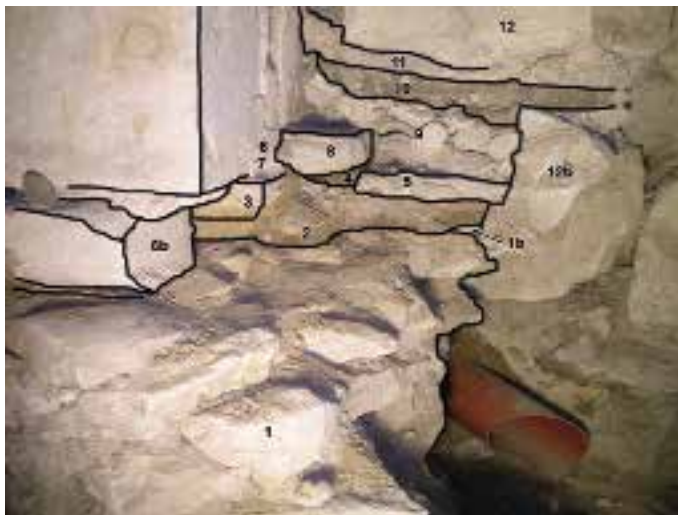
Obr. 11. Praha-Staré Město, bývalý kostel sv. Michala, Michalská čp. 662. Sonda S1. Pohled na základový pás se založenou bází severní patky tribuny (foto M. Kovář, 2009). Legenda: **1** – základové zdivo pod nejstarší patkou tribuny (na koruně úroveň podlahy I); **1b** – vrstva šedé vápenné malty; **2** – pískové lože se zlomky opuky; **3** – dlaždice se stopami po požáru položené do pískového lože (úroveň podlahy II); **4** – hlinitopísčité vrstva pod dlažbou III. podlahové úrovně; **5** – maltové lože s otiskem dlažby; **6**, **7** – zatažená malta ve spáře patky mladšího pilíře; **8** – pozůstatek podlahy III (fragment dlaždice uložený v maltovém loži bílé barvy); **9** – stavební destrukce; **10** – písčitohlinitá vrstva s kousky stavebního odpadu; **11** – vrstva malty přiléhající ke zdivu mladšího pilíře; **12**, **12b** – zdivo pilíře novověkého základového pasu.

Struktura podlahových úrovní je ve zkoumaném prostoru komplikovanější. Jak již bylo řečeno, první výškové úrovni, kterou lze snad označit za komunikační, odpovídají zjištěné stopy přibližně v úrovni ložné plochy románské patky (obr. 11, 12) první stavební fáze (viz výše). S touto výškovou polohou je možné ztotožnit pozůstatek výrazné polohy šedivé malty (obr. 10: 2). Následovala dlažba z opukových dlaždic se zkosenými boky (obr. 11: 3), uložená do pískového lože promíseného s hlínou a dalšími přísadami. Dlaždice vykazují stopy požáru. Touto zvýšenou polohou lze odůvodnit neopálený sokl západních polopilířů (obr. 14: 3, 16: 2). Teprve na tuto vrstvu byly založeny nové pilíře (obr. 12: 4). Je zajímavé, že starší opukové dlaždice nebyly rozebrány hned po založení pilířů, ale snad až po nějaké době, v níž došlo k provizornímu vyklínování otvoru po dlaždici vyjmuté zpod severního pilíře (obr. 11: 6b). Dodatečně byla přiložena k nově vyzděným pilířům nová podlaha, která byla kolem středního pilíře vyzděna z drobnějších opukových kamenů uložených do mohutné vrstvy malty. V ploše pak byla realizována dlažba z dlaždic, čemuž by mohl napovídat otisk v mohutné vrstvě ložné malty (obr. 11: 5). Po zániku

úroveň přibližně v úrovni základového pasu (obr. 11: 1 – podlaha I). V následných stavebních úpravách byla položena s jistým časovým odstupem opuková dlažba do lože s výrazným podílem písku (fáze II; obr. 11: 3 – podlaha II), která přiléhala k románské patce. Velkou úpravu (fáze III; obr. 10: 6, 12: 4) představovalo nové vyzdění pilířů tribuny Z08 a Z09, z nichž severní byl založen na starší románské patce a dlažbě. Zdá se, že ještě v rámci této úpravy byly vyjmuty některé dlaždice, na kterých byl založen střední pilíř. Během následujících úprav byl proražen také západní portál, který byl vlámán dodatečně do staršího zdiva. Poslední výraznější úpravu, která nemusí být příliš časově vzdálena od etapy předchozí, představuje zřízení nové podlahy, která zakryla ložnou spáru vyzdřených pilířů (fáze IV; obr. 11: 8 – podlaha III). Následující etapu prezentuje vlastně destrukce starších konstrukcí (obr. 11: 9) a vyzdění nového základového pasu (včetně pilíře založeného ke staršímu zdivu), který ovšem náleží nepochybně barokní přestavbě kostela.

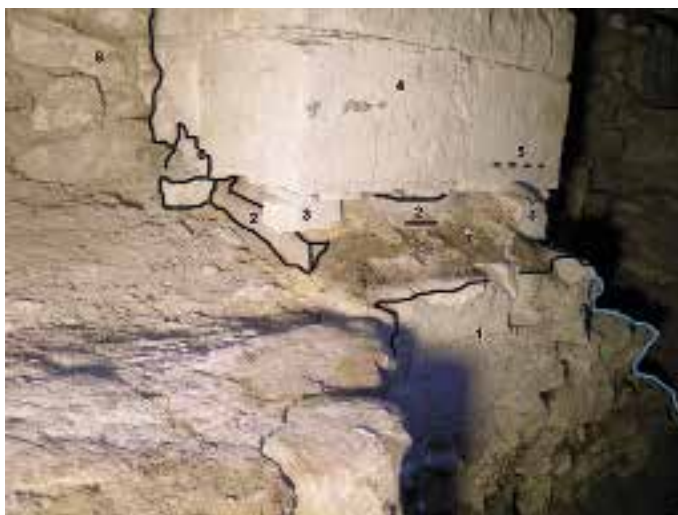
Obr. 12. Praha-Staré Město, bývalý kostel sv. Michala, Michalská čp. 662. Sonda S1. Pohled na základový pás se založenou bází severní patky tribuny, pod níž je zřetelná starší románská patka atické profilace (foto M. Kovář, 2009). Legenda: **1** – základové zdivo pod nejstarší románskou patkou; **2** – fragment patky první stavební etapy tribuny; **3** – zlomek opuky podírající nároží patky pilíře mladší stavební etapy; **4** – zdivo pilíře (druhá stavební etapa tribuny); **5** – náznak vodorovného rozhraní na západním lici mladšího pilíře; **6** – zatažená malta v lici patky mladšího pilíře; **7** – pozůstatek písčitohlinité vrstvy; **8** – recentní zdivo.

ného pískovce. Patka má zachovaný kvadratický plintus a jeden torus (obr. 12: 2). Výškové úrovni patky by mohla odpovídat komunikační úroveň, která se projevuje ošlapaným opukovým kamenem v koruně základového pasu (obr. 11: 1) a relikv již zmíněného šedého maltového lože (obr. 11: 1b). Dodatečně vzniká lože tvořené žlutou maltou či spíše pískem s vydatnou příměsí hlíny (obr. 11: 3). Do tohoto lože byly uloženy opukové dlaždice nepochybně kvadratického tvaru. Na dlaždicích je možné pozorovat opálení. Tyto dlaždice by mohly dokládat předláždění celé plochy s mírným zvýšením podlahy nad její románskou úroveň. Teprve na tyto dlaždice byl ve druhé stavební etapě založen pilíř vyzděný z velkých opukových bloků (např. obr. 12: 4). Je důležité, že při jediné zachované dlaždici se zachoval maltový přechod zatřené spáry (obr. 11: 6). Obdobnou situaci lze zaznamenat i na severní straně pilíře (obr. 5). Jednotlivé bloky kamene (obr. 12: 6) však byly osazeny velice ledabytě mj. prostřednictvím opukových „vloček“ (obr. 11: 6b, 12: 3). Tato situace se dá vysvětlit snad jen dodatečným vyjmutím kvalitních opukových dlaždic, na které byl pilíř druhé fáze založen. Mezi kvádry pilíře a opukovou podložkou je možné pozorovat vrstvu žluté malty. K těmto pilířům přiléhala nově zřízená podlaha, tvořená v drobném zachovaném úseku opukovými kameny (obr. 11: 8). Lomový opukový kámen byl kladen do mocného maltového a pískového lože. V jižně navazujícím úseku se zachoval otisk pokračování této dlažby, původně snad provedený z dlaždic (obr. 11: 5). Na toto torzo dlažby nasedá zbytek destrukční vrstvy tvořené hrubou bílou maltou, zlomky prejžů a zlomky opuky (obr. 11: 9). Dále následuje poloha drolivé hlíny. K těmto reliktvům starších terénů byl přilít pilíř již zmiňovaného mladšího základového pasu (obr. 11: 11). Ten je vyzděný z lomového opukového kamene pojeného šedivou maltou (obr. 11: 12, 12b). Na západním lici pilíře je možné pozorovat již ne příliš dobře zřetelný otisk úrovně „třetí“ podlahy (obr. 12: 5). Základový pas (obr. 13: 2) pokračuje od právě popsané patky severním směrem, kde se ve stavební mikrofázi přiložil k již vyzděnému základu severního polopilíře (obr. 13: 3).

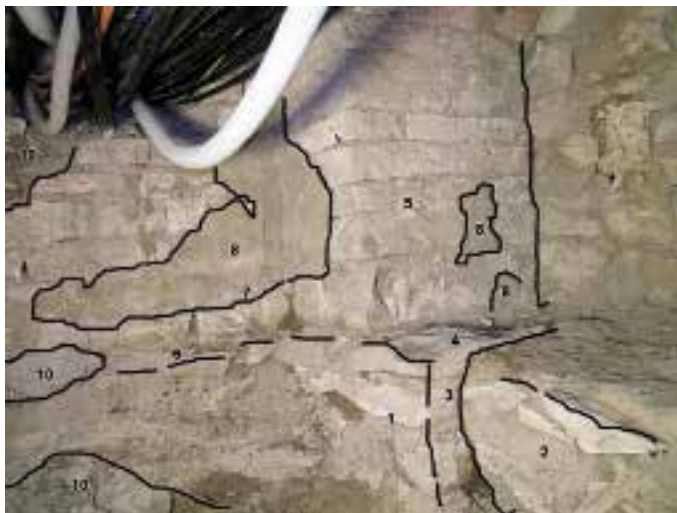
Obr. 13. Praha-Staré Město, bývalý kostel sv. Michala, Michalská čp. 662. Sonda S1. Severní románská stěna z kvádříků s vezděným pilířem a fragmenty středověkých omítek (foto M. Kovář, 2009).
Legenda: 1 – základové zdivo pod románským polopilířem; 2 – základový pas přiléhající k základu polopilíře; 3 – svislá technologická spára v základovém zdivu; 4 – koruna základu pod polopilířem s ošlapaným(?) opukovým kamenem; 5 – zdivo polopilíře; 6 – koruna základového pasu románského zdiva; 7 – spodní hrana fragmentu omítky s otiskem podlahy; 8 – interiérová omítka prostoru pod tribunou; 9 – recentní zdivo; 10 – recentní poškození a zásahy.

Severní zeď prostoru pod tribunou je románského původu. Je vyzděna z kvádříků, které v severovýchodním a severozápadním koutě pokrývá utažená omítka (obr. 13: 8). Pečlivě lícované nadzemní kvádřikové zdivo je odsazeno od navazujícího svislého líce základu ústupkem předzákladu (obr. 13: 6). Na omítkách se dochoval otisk zvýšené podlahové úrovně odpovídající gotické úrovni podlahy (cca 25 cm nad předzákladovým ústupkem, viz obr. 13: 7). V severovýchodním koutu je vložen zděný pilíř (obr. 13: 5). Na jeho předzákladu je možné pozorovat ošlapanou opuku, která odpovídá úrovni podlahy první románské fáze (obr. 13: 4 – podlaha I). Ve střední části je opuková zeď poškozena vkopem pro kanalizaci. Porušení bylo následně zazděno kameny spojovanými cementovou maltou.

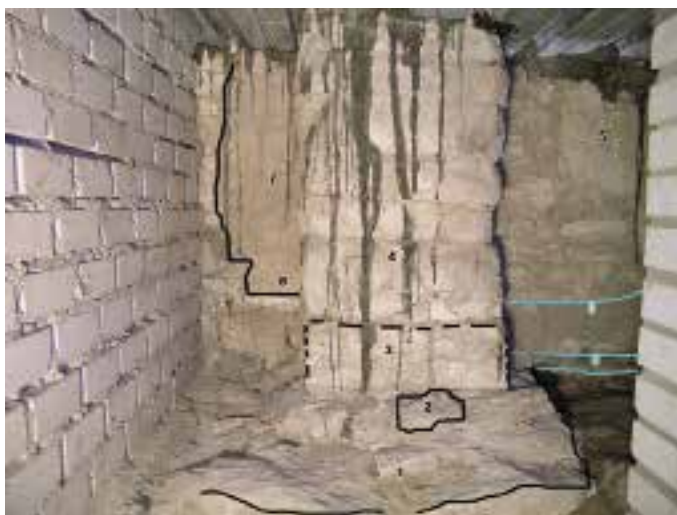
Obr. 14. Praha-Staré Město, bývalý kostel sv. Michala, Michalská čp. 662. Sonda S1. Jižní polopilíř pod původní západní tribunou (foto M. Kovář, 2009).
Legenda: 1 – základové zdivo pod románským polopilířem; 2 – opukový ústěp v základu polopilíře; 3 – báze románského polopilíře nevykazující stopy poškození ohněm; 4 – zdivo románského polopilíře poškozené ohněm; 5 – ostění gotického portálu dodatečně prolomeného v západní románské stěně; 6 – báze zachované interiérové omítky pod tribunou; 7 – plocha interiérové omítky pod tribunou; 8 – rozhraní základového a nadzemního zdiva; 9 – fragment bílé drolivé malty na západní románské stěně pod tribunou, jejíž koruna odpovídá II. podlahové úrovni.

padní zdi prostoru tribuny. Ze zdiva z pečlivě tesaných opukových kvádříků vystupují polopilíře vystavěné rovněž z opukových kvádříků (obr. 14: 3, 4). Ve zdivu je současně osazeno ostění vstupního portálu do věže (obr. 15: 5). Polopilíře a severojižně orientovaná zeď jsou navzájem provázané. Důležitým dokladem výškových proměn objektu jsou zachované reliktomy omítek (obr. 13–16). Jižní polopilíř má silně opálený povrch kromě dolní řádky kvádříků, kde je líc nápadně dobře zachovaný (obr. 14: 4). Polopilíře jsou založeny na masivním předzákladu, který je společný jak severojižní zdi, tak polopilířům (obr. 14: 1). Ve zdivu mezi polopilíři je osazen portál. Z nálezové situace vyplývá, že stojky i práh dveřního otvoru byly osazeny dodatečně. Jižní stojka byla vsazena do předem vytesané kapsy (obr. 15: 4), která byla po osazení stojky vyplněna úlomky opukového kamene pojenými výraznou žlutou maltou s kousky nevyhašeného vápna. V ploše byla tato kapsa následně zatřena (obr. 15: 10). Pro osazení stojky byla i pod její ložnou plochou vytvořena kapsa, do které byl vložen opukový kvádřík opět do výrazné žluté malty (obr. 15: 7). Dodatečně byl do staršího zdiva z opukových kvádříků osazen i práh, a to do maltového lože (obr. 15: 6). Ve střední části zdi se zachovaly otisky podlahové úrovně (obr. 15: 8) odpovídající úrovni „podlahy III“. U severního polopilíře je možno pozorovat při „podlaze I“ dobře zachované neopálené zdivo z opukových kvádříků (obr. 16: 2). V těchto místech je možné registrovat ve zdivu předzákladu dvě odlišné zdicí malty, aniž bychom ovšem museli předpokládat časový odstup jejich výstavby.

Důležitým dokladem řešení nášlapné plochy interiéru popisované prostory jsou dvě odlišné maltové vrstvy, které tvořily zřejmě bázi první podlahy (obr. 14: 5, 6). Ve spodní vrstvě se nacházela výrazná žlutá malta o síle cca 5 cm. Na ni nasedala výrazná vrstva šedé malty, původně přibližně stejné mocnosti. Horní plocha druhé vrstvy malty odpovídala přibližně otisku první omítkové vrstvy na střední partii zdi.

První stavební etapě (fáze I) náleží obecně kvádříkové zdivo, které bylo založeno na masivním základovém pasu. K této stavební etapě náleží drobná torza omítek (ještě románského stáří?) na západní stěně prostoru (obr. 14, 15, 16). Dle zachovaných stavebních postupů se lze domnívat, že výstavba byla zahájena logicky s ohledem na obvodové zdivo lodi (výstavba však pokračovala vlastně současně). Na východním základovém pasu Z06B byly založeny románské patky sloupů (Z07), které nesly nepochybně tribunu. K této stavební fázi náležela předpokládaná komunikační

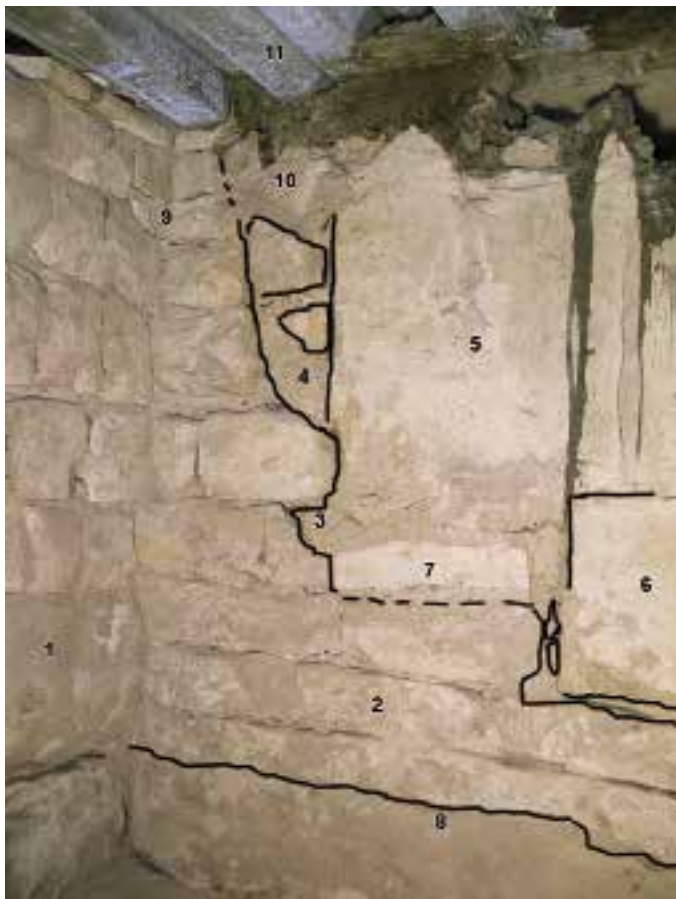
Obr. 15. Praha-Staré Město, bývalý kostel sv. Michala, Michalská čp. 662. Sonda S1. Detail jižního ostění západního portálu směrujícího pod tribunu (foto M. Kovář, 2009).

Legenda: **1** – románské zdivo polopilíře; **2** – západní románská stěna pod tribunou; **3** – fragment malty jemné struktury; **4** – zazdívká kapsy v souvislosti s osazením gotického portálu; **5** – ostění gotického portálu; **6** – práh gotického portálu; **7** – opukový kvádřík v bázi stojky portálového ostění; **8** – rozhraní hrubě omítnutého zdiva soklu a režného kvádříkového zdiva západní stěny pod tribunou; **9** – náznak kapsy vyplněné při provazování zdiva polopilíře a západní románské stěny pod tribunou; **10** – plomba kapsy související s osazením dodatečně prolomeného portálu; **11** – recentní stropní konstrukce.

S provozem západní empory souvisel i mladší portál osazený ve východní stěně západní věže kostelní lodi. Z portálu se zachovaly stojky ostění, které jsou jednoduše okosené. Nad trnoží jsou zakončeny trojúhelnou ploškou, v jejímž zalomení se nalézá drobný obloun. S podobným motivem v zakončení okosu se setkáváme například při vyústění profilace klínových přípor, na které byla zaklenuta „krypta“ sázavského konventního chrámu (kolem roku 1300; cf. SOMMER 1996, 22). Další příklad představuje portál do sakristie kostela sv. Jakuba Většího v Želencích (na Kladensku). Portál zde souvisí s adaptací staršího kostela kolem roku 1375 (LIBAL 2001, 599). S analogií z doby okolo roku 1300 konvenuje časové zařazení výstavby západní věže kostela sv. Michala do sklonku 13. století (HUML/MUK 1990, 283; DRAGOUN 1990, 283).

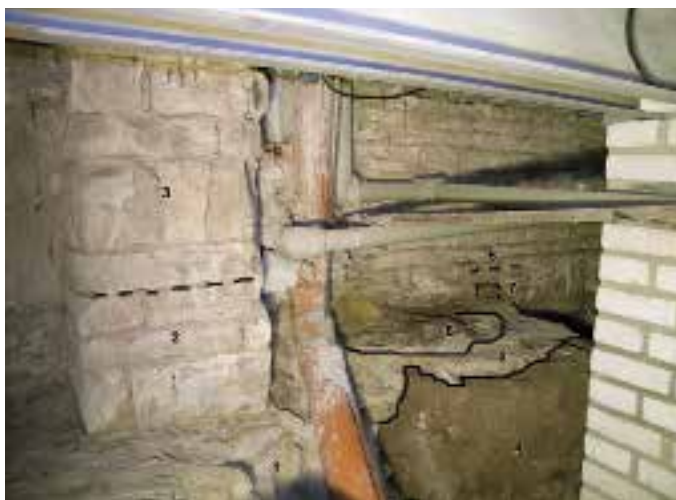
Obr. 16. Praha-Staré Město, bývalý kostel sv. Michala, Michalská čp. 662. Pohled na severní polopilíř západní stěny střední románské lodi (foto M. Kovář, 2012).

Legenda: **1** – základové zdivo pod románským polopilířem; **2** – báze románského polopilíře bez výraznějšího poškození ohněm; **3** – zdivo románského polopilíře poškozené ohněm; **4** – terén, do něhož se zahluhuje románské zdivo; **5, 6** – maltové lože podlahy pod tribunou; **7** – kapsa v románském zdivu; **8** – západní románská stěna.

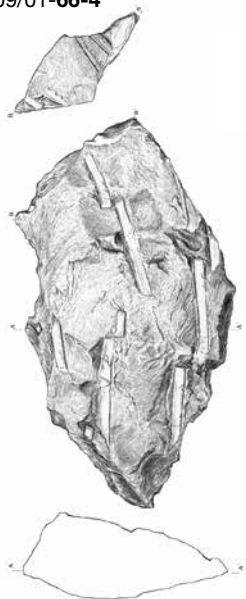
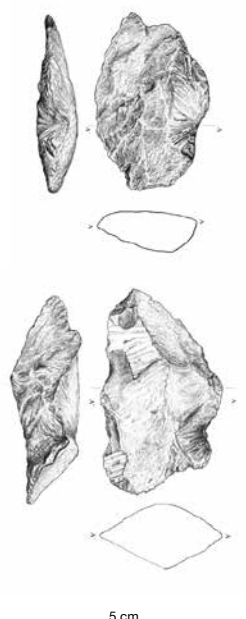
Obr. 17. Praha-Staré Město, bývalý kostel sv. Michala, Michalská čp. 662. Ústěpy z vrstvy 2009/01-2-10 v sondě S2. Dole ústěp se stopami užití nástroje o šířce ostří v šíři 0,6–0,7 cm – dláto nebo snad specificky upravené ostří špičáku (kresba S. Svatošová, 2009).

Stratifikovaná vrstva 2009/01-2-10 identifikovaná v sondě S2 obsahovala zlomky opukového kamene od neměřitelné frakce zlomků až k prvkům o velikosti cca 18,5 × 10,5 × 4 cm. Barva opuky, respektive vrstvy byla žlutá. Ve středně uhlé vrstvě po morfologické stránce jednoznačně převažují listovité úštěpy s charakteristickým bulbem v místě úderu vedeného nástrojem. Dalším charakteristickým detailem převážné většiny zlomků jsou stopy po úderu pracovního nástroje s ostřím ve tvaru písmene U (obr. 17). Ojediněle je možné na zlomcích pozorovat negativ po užití nástroje o šířce ostří v šíři 0,6–0,7 cm. Důležitým zjištěním je, že stopy tohoto druhu (obr. 17: č. 09/01-66-2) se nalézají i na zlomcích listového tvaru, na nichž je patrný bulbus (vydutá plocha kamene). Podle charakteru stop koncové plochy nástroje se může jednat o dláto nebo snad o specificky upravené ostří nástroje se zahrocenou pracovní plochou. Na jednom zlomku je možno pozorovat vějířovité uspořádání takových stop. V jiném případě je zřejmé, že úder byl veden z jednoho místa na povrchu kamene, kde mají stopy po ostří společný počátek a dále se rozšiřují. Stopy mají segmentový průběh vzhledem k profilu kamene. Nepochybně odpovídají prvotnímu zpracování materiálu, který byl nadále upravován snad rovněž stejným nástrojem. Zcela výjimečně bylo možno pozorovat propíchnutí kamene v důsledku proniknutí „špice“ nástroje (pravděpodobně se jednalo o výše zmíněný nástroj o šířce ostří 0,6–0,7 cm). Ojediněle nalézáme v objemu vrstvy méně typické úlomky kamene, u nichž charakteristický bulbus nebylo možno pozitivně zjistit. Ve vrstvě opukových zlomků byl nalezen i prut profilovaný hruškou, který náleží vlastně již finálnímu výrobku. Stejně profilované pruty nalézáme i v profilaci vrcholně gotické portálové niky na jižní straně kostela.

Zmíněnou vrstvu lze poměrně jednoznačně interpretovat jako pozůstatek činností kamenické dílny. Jedná se o kamenický odpad po opracování snad jen hrubě obráběných bloků. Vzhledem k rozměrovému rozptýlu prvků se lze domnívat, že vrstva vznikla v důsledku opracování kamene v celé jeho šíři, od hrubě opracovaných prvků po subtilnější úpravy kamene. Nutné je ovšem podotknout, že nám vlastně zcela chybějí doklady po opracování nástrojem s ozubeným ostřím. Způsob finální úpravy prvků zřejmě po sobě nezanechal výraznější zlomky a jeho odpad se může řadit mezi mikroskopicky pozorovatelné části objemu vrstvy. Vzhledem k celkovému kontextu lze vrstvu skamenickým odpadem zařadit do 14. století.
