# OBNOVA VĚŽE STAROMĚSTSKÉ RADNICE V PRAZE

## Zpráva z operativního průzkumu a dokumentace části věžních fasád

LADISLAV BARTOŠ

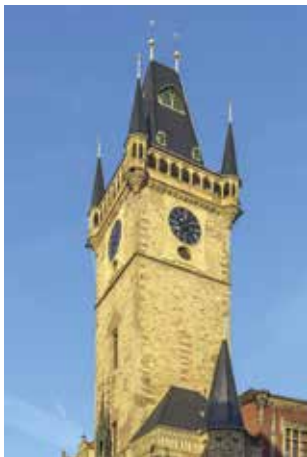
**Obr. 1.** Praha 1-Staré Město, čp. 1/I, Staroměstská radnice, věž. Pohled na věž po obnově (foto M. Frouz, 2018).

V letech 2017–2018 proběhla rekonstrukce věže Staroměstské radnice (obr. 1), při níž byl kromě střechy a fasád věže restaurátorsky obnoven rovněž orloj a arkýřová kaple.<sup>1</sup> V průběhu obnovy fasád věže bylo možné provést alespoň dílčí operativní průzkum a dokumentaci (OPD) z lešení.<sup>2</sup> Vzhledem k tomu, že v tomto čísle Staleté Prahy vychází obsáhlá studie Martina Musíleka věnovaná Staroměstské radnici (MUSÍLEK 2018, 2–42), považuji za vhodné prezentovat zde též jednotlivé poznatky získané o fasádách věže v průběhu OPD.

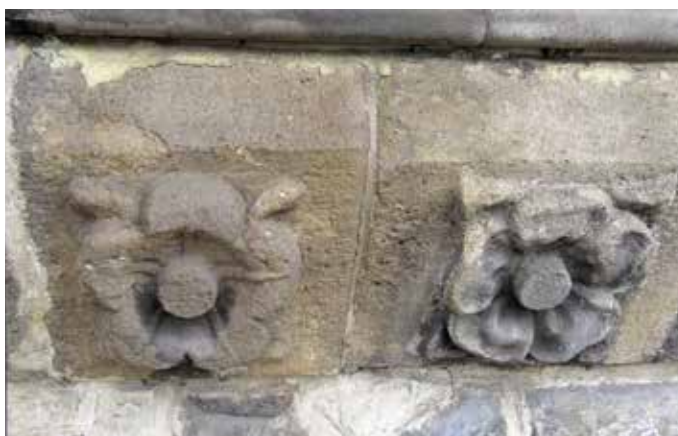
**Obr. 2.** Praha 1-Staré Město, čp. 1/I, Staroměstská radnice, věž. Motiv pětistých růží na korunní římsě, stav před obnovou (foto L. Bartoš, 2017).

Průzkum se zaměřil především na vyšší partie fasád věže. Kamenný ochoz ve své nynější podobě je novověký; pochází z opravy věže provedené v letech 1805–1807 architektem Františkem Hegerem. Ochoz musel být dosti výrazně opravován po těžkém poškození radnice na konci druhé světové války. Římsa, která ochoz vynáší, je však středověkého původu. Pískovcové kvádry, které tvoří hmotu římsy, jsou na své šikmé ploše zdobeny reliéfně vystupujícími pětistými různými (obr. 2). Každý z kvádrů římsy nese jednu reliéfní růži. Stupeň dochování autentické středověké podoby je u jednotlivých kusů dosti proměnlivý. Je možné, že některé bloky byly zcela vyměněny, včetně kopií reliéfních růží. Dochovaný stav ukazuje, že jsou kvádry převážně původní, ovšem s různými drobnějšími vysprávkami a doplňky. Nejvíce zničené jsou růže pod nárožními věžicemi, jejichž polygonální půdorys římsa obíhá. Bohatší profilace římsy věžic, arkýřovitě vystupujících z nároží, vyběhá z masek (maskarónů) výrazně připomínajících parlérovské konzoly tohoto typu, známé například z katedrály sv. Víta. Nápadné jsou zejména jejich výrazně vypoulené oči a dramatický škleb, který snad měl od věže odehnat zlé síly. Dvojice protilehlých konzol jsou si velice typově blízké, víceméně totožné. V jednom případě pozorujeme jakési ratolesti, vyběhající snad z nosu masky, u druhého typu větvičky vycházejí z oblasti brady (viz MUSÍLEK 2018, obr. 24 na s. 30 v této publikaci).

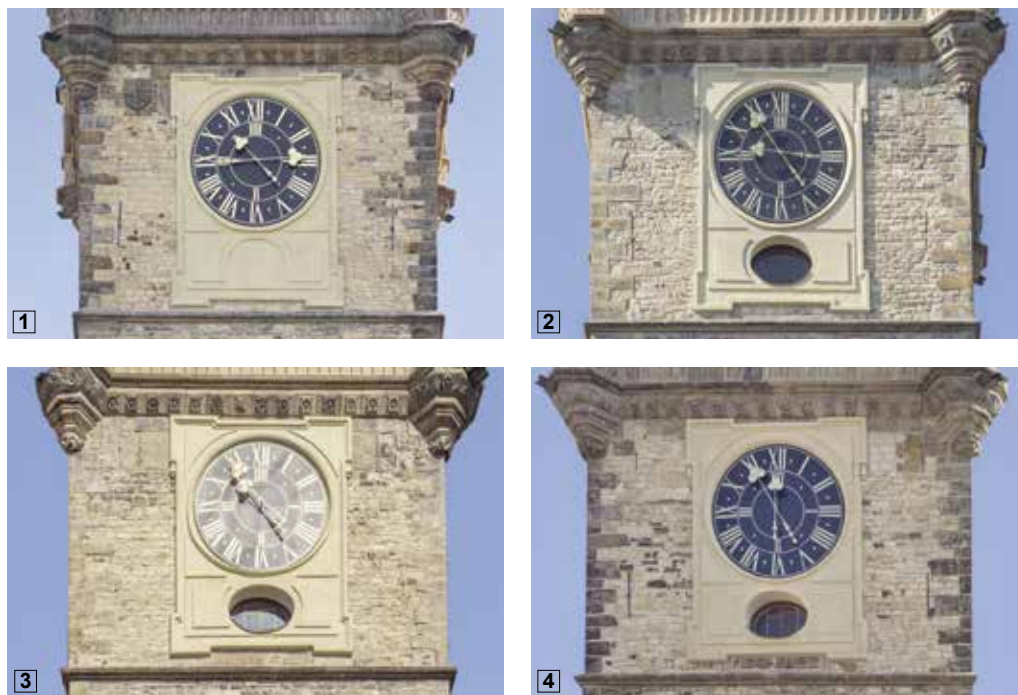
**Obr. 3.** Praha 1-Staré Město, čp. 1/I, Staroměstská radnice, pohled na poslední patro fasády věže, stav po obnově. **1** – severní strana; **2** – východní strana; **3** – jižní strana; **4** – západní strana (foto P. Havlík, 2018).

Co se týče základní otázky na celkový počet znaků v této galerii, nedávají na ni jednoznačnou odpověď ani historické veduty,<sup>3</sup> ani průzkum současného stavu na místě. Střední část fasády v úrovni štítů totiž na všech čtyřech stranách překrývá štukový rámec kolem hodinového ciferníku z 80. let 18. století (obr. 3). Tehdy tyto hodiny ve štukových rámcích zakryly dříve dominující prvek

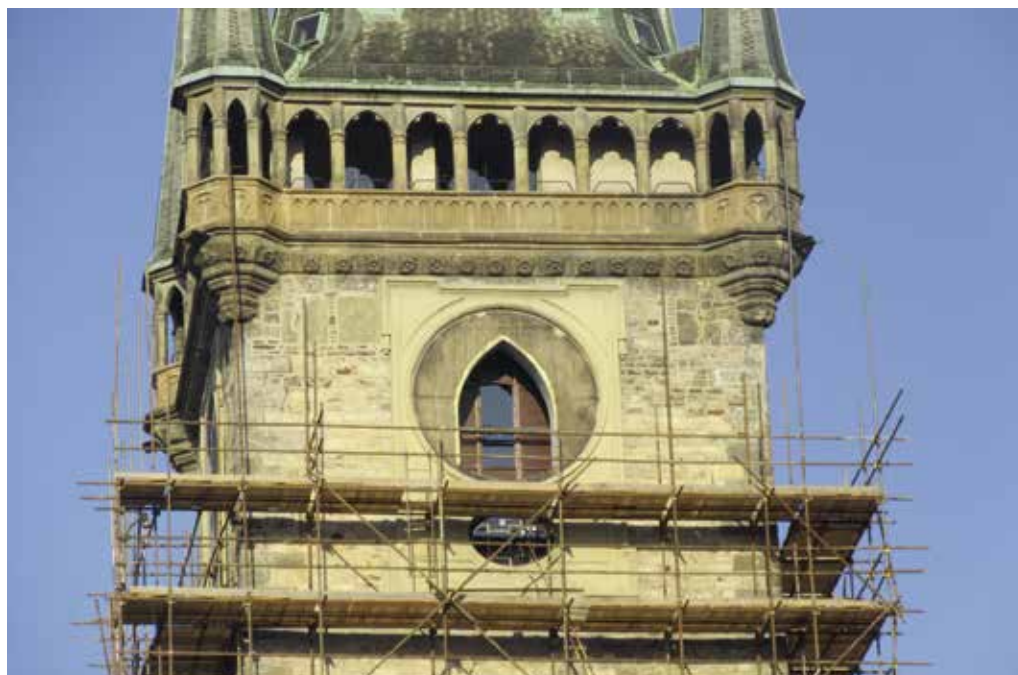
**Obr. 4.** Praha 1-Staré Město, čp. 1/I, Staroměstská radnice, věž. Východní pohled na horní část věže v průběhu stavby lešení v červnu 2017. Výjimečná situace sejmutého ciferníku hodin. Dále jsou dobře patrné ozdobné prvky římsy i pozice zaniklých znaků (foto L. Bartoš, 2017).

fasád věže – vysoká hrotitá gotická okna (obr. 4). Kromě toho byla těmito štukovými poli překryta také část štítů a zbývající část jejich plochy byla překryta omítkou. Právě proto, že koncem 18. století mohlo být žádoucí ukrýt již dávno nesrozumitelné poškozené štíty pod omítku, došlo při této úpravě s největší pravděpodobností k odsekání do té doby reliéfně vystupujících štítů.

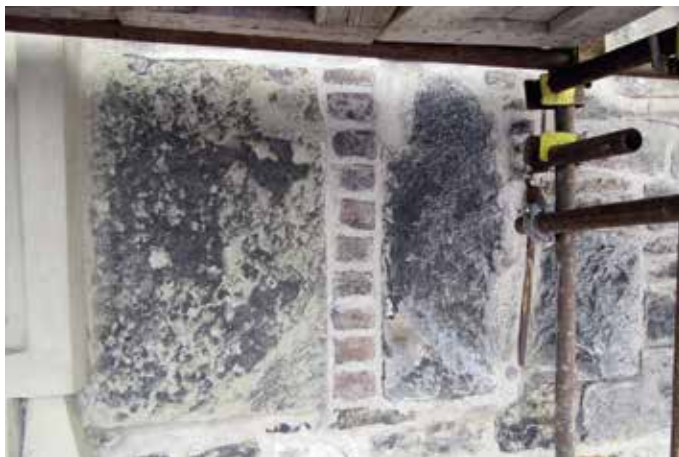
Na pískovcových kvádrech, které nesly jednotlivé reliéfní štíty, jsou obrysy odsekané a původně vystupující hmoty štítů dosud poměrně dobře patrné (obr. 5). Šířka jednotlivých štítů dosahovala 79–81 cm, jejich výška přibližně 90 centimetrů. Krajní znaky, tedy ty, které jsou umístěny při nárožích věže, byly kromě odsekání těžce poškozeny ještě zpevňováním věže železnými táhly.<sup>4</sup> Závlače těchto táhel byly zasekány právě do plochy krajních štítů, jejichž kameny byly tímto zásahem rozbity na několik kusů a v některých případech zčásti nebo zcela nahrazeny novým zdivem.

**Obr. 5.** Praha 1-Staré Město, čp. 1/I, Staroměstská radnice, věž. Dvojice odsekaných štítů na jižní fasádě vpravo. Obrys znaků je ve spodní části dosud dobře patrný (foto L. Bartoš, 2017).

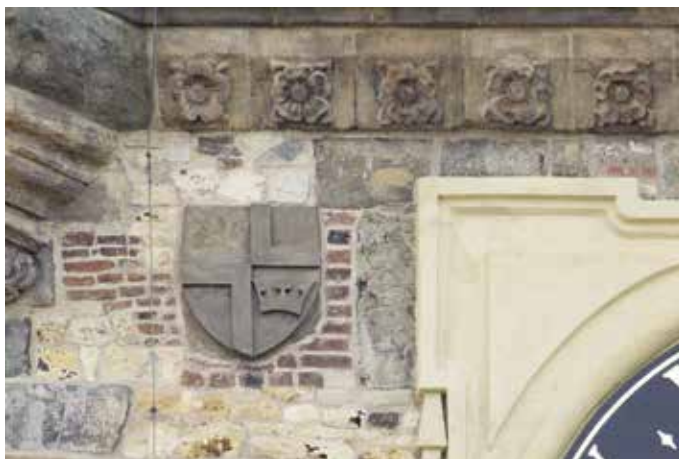
Nejsložitější se jeví interpretace nálezové situace na severní fasádě. Zde se zcela vlevo, tedy při SV nároží, nachází jediný dochovaný erb z celé této galerie (popis a interpretace erbu viz MUSÍLEK 2018, 24–29). Tento erb se však od zaniklých odlišuje nejen tím, že jako jediný nebyl odsekan (obr. 6). Především dosahuje menších rozměrů než ostatní znaky. Jeho šířka činí jen 71 cm místo obvyklých 79–81 cm a také výška je menší, což je dobře patrné při porovnání se sousedním odsekaným znakem, jehož plocha je však z větší části zakryta. Dochovaný erb je situován o řadu cihel výše, horní hrana všech znaků včetně tohoto je přitom takřka v totožné úrovni. Také znatelně větší vzdálenost erbu od nároží (115 cm oproti jinde obvyklým cca 80) je markantní.

**Obr. 6.** Praha 1-Staré Město, čp. 1/I, Staroměstská radnice, věž. Dochovaný erb na severní fasádě (foto P. Havlík, 2018).

větší vzdálenost erbu od nároží (115 cm oproti jinde obvyklým cca 80) je markantní. Jejím vedlejším efektem je pak to, že sousední štít je téměř celý překryt středovým štukovým rámcem, zatímco jinde jsou „střední“ štíty překryty jen z malé části. Na západní polovině severní fasády nejsou žádné stopy po znacích patrné. Je možné, že zde znaky umístěny nebyly. Jedná se totiž o pohledově málo exponovanou stranu věže, skrytou kdysi za tělesem východního křídla radnice. Nejasnou zůstává interpretace uvedených odlišností jediného dochovaného erbu oproti ostatním, klademe si otázku, proč nebyl jako jediný odtesán, proč je menší a jinak umístěný. Je možné uvažovat i o tom, že tento erb mohl být na fasádu umístěn jindy než zbylé znaky, zřejmě dodatečně. Mohlo by se jednat o aktualizaci znakové galerie při některé z oprav, nezbytných již krátce po dokončení věže (PAVLÍK 1991, 165).

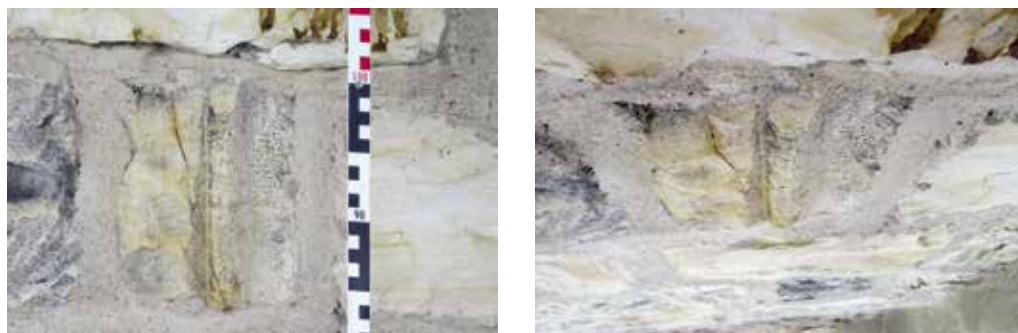
**Obr. 7.** Praha 1-Staré Město, čp. 1/I, Staroměstská radnice, věž. Profilovaný článek ve zdivu jižní fasády (foto L. Bartoš, 2017).

lomových opukových kamenů v plochách fasád. V těchto plochách se ojediněle vyskytují i náročněji opracované profilované články, určené původně nepochybně pro jinou část stavby. Z nějakého důvodu (defekt, chyba, puknutí prvku apod.) nemohly být užity k původnímu účelu a byly jakožto kamenický odpad spotřebovány pro zdivo věže. Ukázkou tohoto jevu je například nevelký opukový článek na jižní fasádě vlevo od ciferníku hodin, v úrovni jeho spodní části (obr. 7). Viditelná lícová plocha článku ztratila v levé části původní povrch a přechází v okosení. Na ně navazuje v ostrém úhlu obloun, plynule přecházející ve výžlabek.

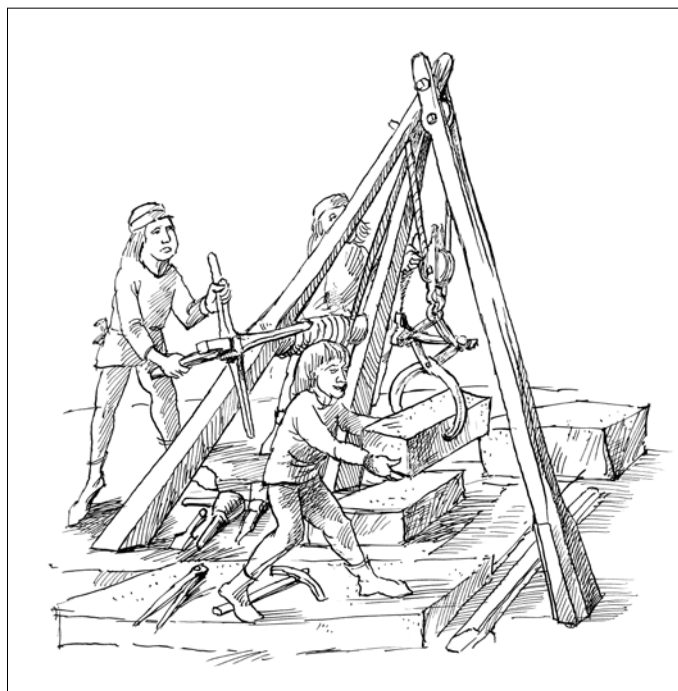
Doklady této techniky mohou být orientační datovací pomůckou (obr. 10). Problémem je, že u originálních kamenů prvotně usazených je důlek situován přesně uprostřed šířky bloku. Tak je to možné pozorovat třeba na gotické části katedrály sv. Víta. Bloky na radnici – a také na řadě dalších gotických staveb na Starém Městě – mají však tento kotvicí otvor umístěný často asymetricky, někdy i na kraji kamene. To má jediné vysvětlení. Jde o bloky použité druhotně z jiné

gotické či starší stavby, které byly rozměrově upraveny. Druhotné použití kvalitního stavebního materiálu bylo v minulosti běžné, zejména u takového, který byl již opracován a dal se snadno využít. V době, kdy se stavěla radniční věž, byla Praha obrovským stavenišťem, spotřeba kamene byla enormní, a využití druhotných zdrojů tedy logické.
