PŘÍLIŠ MNOHO PORTÁLŮ A SCHODIŠŤ ANEB KOMUNIKAČNÍ PERIPETIE V DOMĚ ČP. 506 A 507/I NA HAVELSKÉM TRHU

MICHAEL RYKL – LADISLAV BARTOŠ

TOO MANY PORTALS AND STAIRCASES, OR THE COMMUNICATION RIGMAROLE IN THE HOUSE NO. 506 AND 507 AT THE HAVEL'S MARKET IN PRAGUE

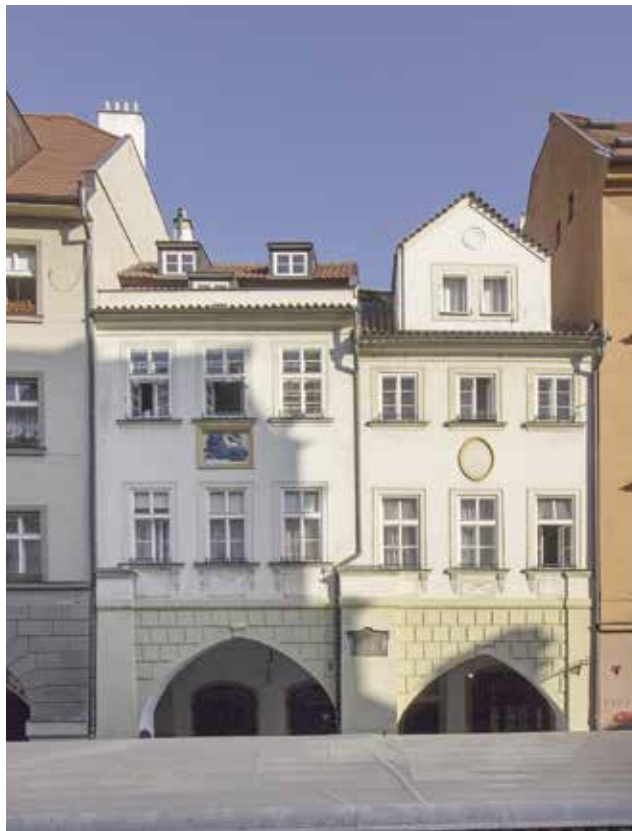
Obr. 2. Praha 1-Staré Město, Havelská čp. 506 (vpravo) a 507. V období 1426–1804 samostatné domy U Modrého lva (vlevo) a U Teplých (vpravo). Navzdory sjednocující klasicistní fasádě je dlouhodobé rozdělení domu stále čitelné (foto a úprava L. Bartoš, 2017).

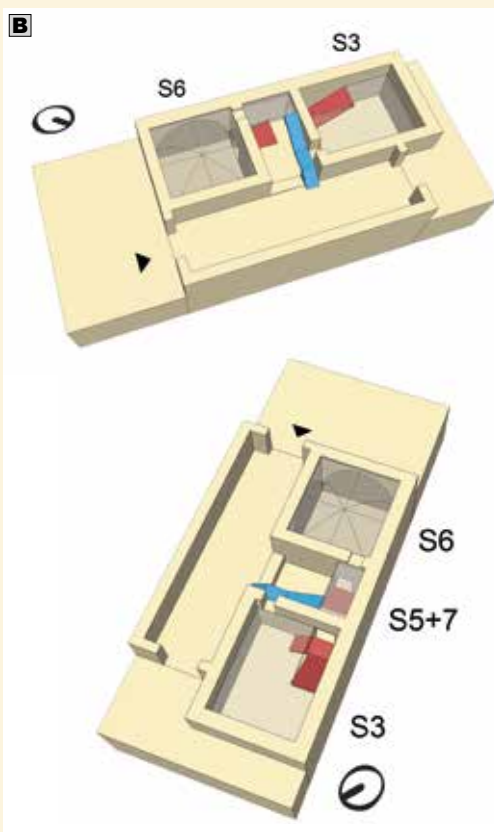
B – Rekonstrukční model sklepů a části přízemí pro nejstarší středověkou fázi (G1a). **Popis modelu (společný pro rekonstrukční modely všech dalších vývojových fází):** Model je svrchu „oříznut“ na srovnávací rovině – „vágrysu“ ± 0 . Stropy a klenby jsou pro lepší přehlednost vymodelovány jako průhledné. Schodiště jsou zobrazena pouze jako desky, tedy prostorové schéma bez nároku na modelaci stupňů a bez konkrétní podoby konstrukčního provedení. Pod některými z nich je rostlý terén, jiná musela být samonosná, tedy dřevěná. Červeně jsou v modelech vyobrazena schodiště a rampy do sklepů, modře schody zpřístupňující prostory přízemí z úrovně terénu, žlutě schody do patra. Na obrázku je alternativa s přístupy do přízemních místností skrze střední díl půdorysu (modeloval M. Stočes, 2018).

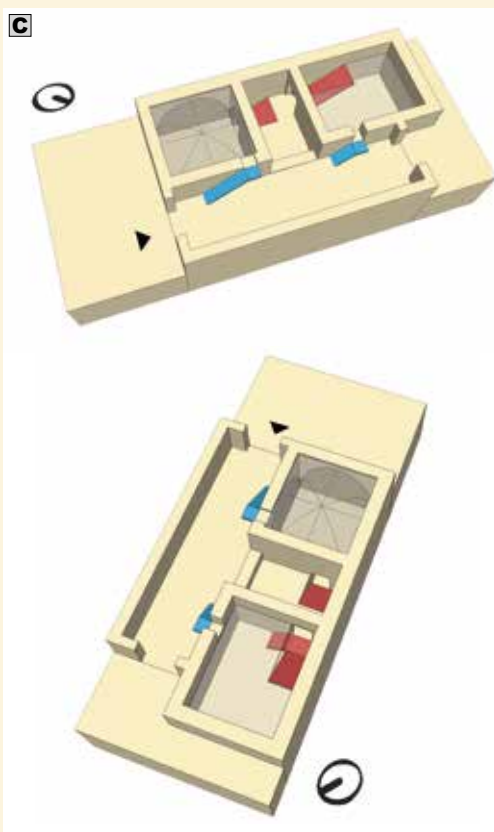
C – Rekonstrukční model sklepů a části přízemí pro nejstarší středověkou fázi (G1a). Alternativa s přístupy do přízemních místností přímo z průjezdu (modeloval M. Stočes, 2018).

Při kresebné rekonstrukci (obr. 5C) vyvstaly otázky přístupu do místností v přízemí, konkrétně nad S3 vzadu a nad S6 vpředu. V zásadě se nabízí dvě alternativy označené jako verze 1 a 2, které bude možné jen obtížně prokázat kvůli množství mladších úprav v kritických místech. Jednou možností jsou vstupy po vyrovnávacích schodech – peronech – podél vnitřní zdi průjezdu. Průjezd je dost široký, tím je v něm pro takovou úpravu dost místa a řešení s nástupními perony podél hloubkové zdi průjezdu není nijak výjimečné.²⁰ Druhou verzí jsou přístupy z prostoru nad S5+7, tedy ze středu dispozice, pro něž je rovněž dostatek srovnávacích příkladů (viz výše). Nejblíže jsou např. oba často zmiňované domy čp. 509 a 510 v nedalekém sousedství. Tuto možnost, později i nutnost, však prokázat již nikdy nepůjde, protože severní zeď předního dílu dispozice v průběhu pozdně gotických fází zmizela. Ani kombinace obou verzí není vyloučena.

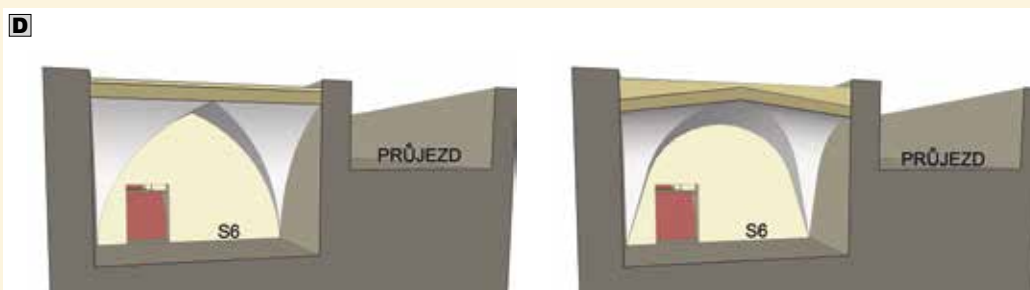
D – Prověření tvaru a velikosti klenby v suterénu na modelu ve dvou variantách. Základem pro vyobrazení je stopa čelního oblouku na západní zdi v JZ koutě (viz obr. 6), dále rozměry sklepa S6 a předpoklad, že diagonální oblouk byl blízký půlkruhu. Pro neúplně doložené čelní oblouky je možné uvažovat o deformovaném vyvýšeném půlkruhu nebo dokonce o hrotitém oblouku. V úvahu přichází jak vodorovná (pokročilejší), tak lomená stoupající vrcholnice (běžné provedení ve 13. století). Velikost klenby a běžné dimenze její konstrukce nutně předurčily polohu podlahy vyvýšeného přízemí nad S6 – na niveletě $-0,20$ pod srovnávací rovinou – viz obr. 5B–C (modeloval M. Stočes, 2018).

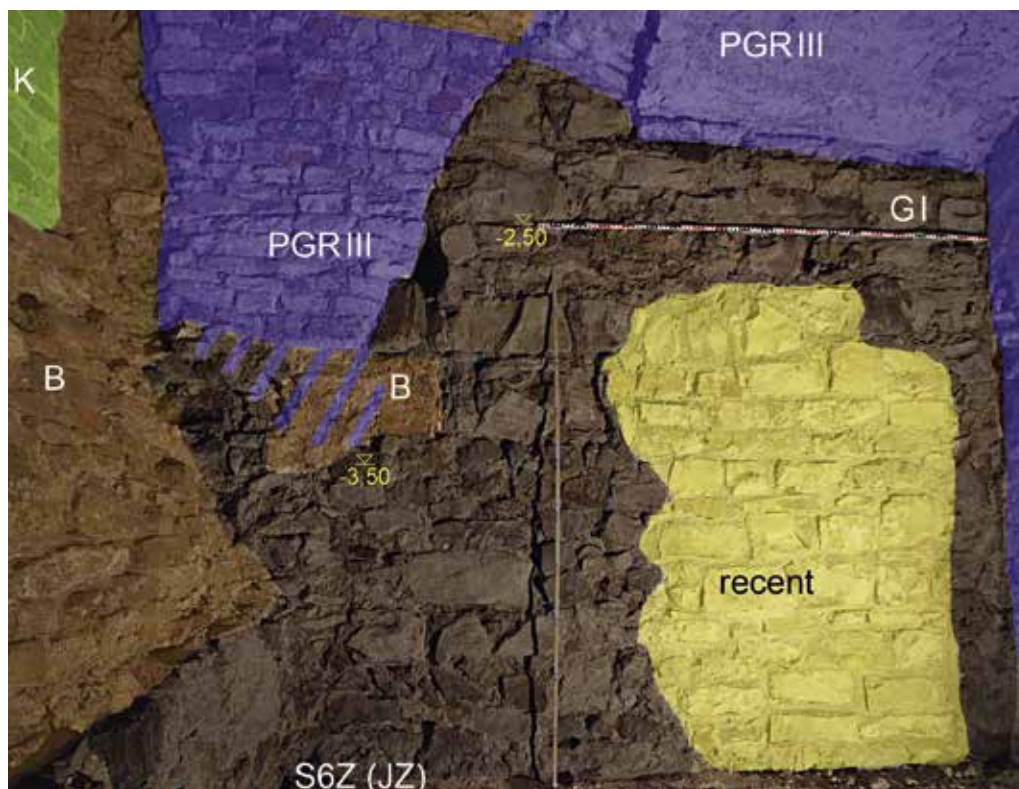
Obr. 6. Praha 1-Staré Město, čp. 507. Pohled na jižní část západní zdi předního (JZ) sklepa S6. **Nahoře** je dobře patrná část obloku čela původní křížové klenby. **Vlevo** postupné novověké zaddivky vstupní šíje z loubí. Vodorovně uložená lať na niveletě -2,50 m (tj. 192,80/Bpv), což odpovídá přibližně úrovni okolního terénu ve fázi GIa-c. **Vpravo dole** recentní zaddivka druhoválečné průlezky do sousedního domu čp. 508 (foto a úprava L. Bartoš, 2017).

V přední části půdorysu u náměstí je nápadný křížově klenutý prostor S6 – nespalný suterén vyčnívající (výpočtem klenby) cca 2,30 m nad terén,¹¹ takže můžeme legitimně hovořit o polosuterénním řešení (obr. 6). V jiných situacích by takový prostor byl umístěn spíše v zadním traktu (v pozici S3). Pozice takového klenutého polosuterénu při uličním traktu vedle průjezdu již v první fázi evokuje starší tradici některých staroměstských románských domů (např. čp. 156, viz DRAGOUN/ŠKABRADA/TRYML 2002, 114–123), ale i raně gotických – konkrétně na jižní straně Havelského trhu (DRAGOUN 2009, 438–441; LÍBAL/MUK/PAVLÍK 1966, 44–45; LÍBAL/MUK 1996, 66–67). V žádném případě však půdorysný čtverec klenutého prostoru S6 nelze v nadzemních partiích považovat za věž.¹²

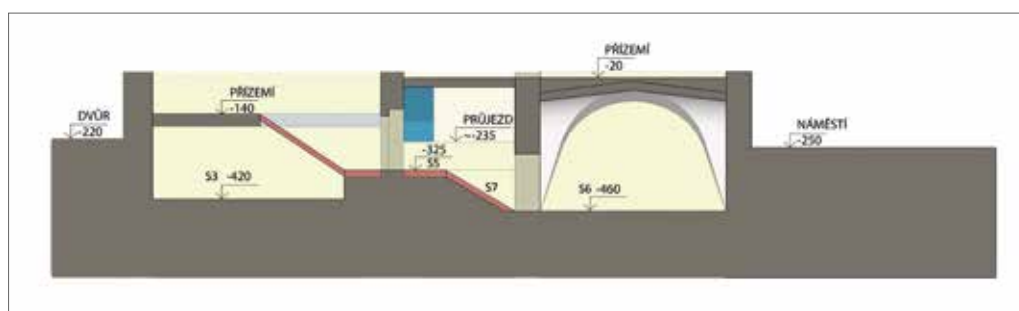
Obr. 7. Praha 1-Staré Město, čp. 506+507. Podélný řez suterénními prostory (zleva) S3-S7-S6 pro fázi GIa. Zřetelný je vztah k terénu – prostor S6 je polosuterénní, vystupuje cca 2,50 m nad tehdejší terén. Schodišťová ramena a mezipodestý jsou zobrazeny stejnými barvami jako v prostorovém zobrazení. Model je svrchu omezen srovnávací rovinou ±0 (modeloval M. Stočes, 2018).

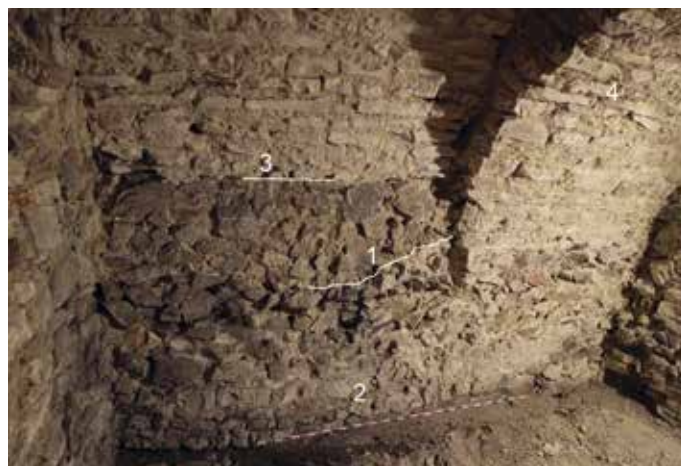
Obr. 8. Praha 1-Staré Město, čp. 507, sklep S7. Západní zeď. Vysvětlivky: 1 – úsek nápadně šikmého rozhraní mezi základovým a lícovaným zdívem – odpovídá směru klesání šíje; 2 – podezdění, prohloubení z fáze GIIc, nejpozději GIIla; 3 – odbouraný líc zdíva fáze GI ze 13. století pro nasazení paty klenby fáze PGR III z 2. poloviny 16. století; 4 – snížená část klenby z fáze PGR III kvůli schodišti po rubu klenby (viz obr. 32B; foto L. Bartoš, 2017; kresba M. Rykl, 2018).

Portálem a poté klesající šíjí S7 přichází dále sestoupal do předního, důležitého sklepa S6, od počátku zaklenutého. Klesající šíje je jednoznačně doložena odhaleným klesajícím základovým zdívem v západní zdi S7 (obr. 8). Po východní straně klesající šíje byl jen opěrnou vyrovnávací zídou vymezen prostor S5, připravený na zatím nedokončený schodišťový uzel. Z podesty u „kritického“ portálu klesalo na podlahu sklepa S3 další vyrovnávací schodiště podél jižní zdi,

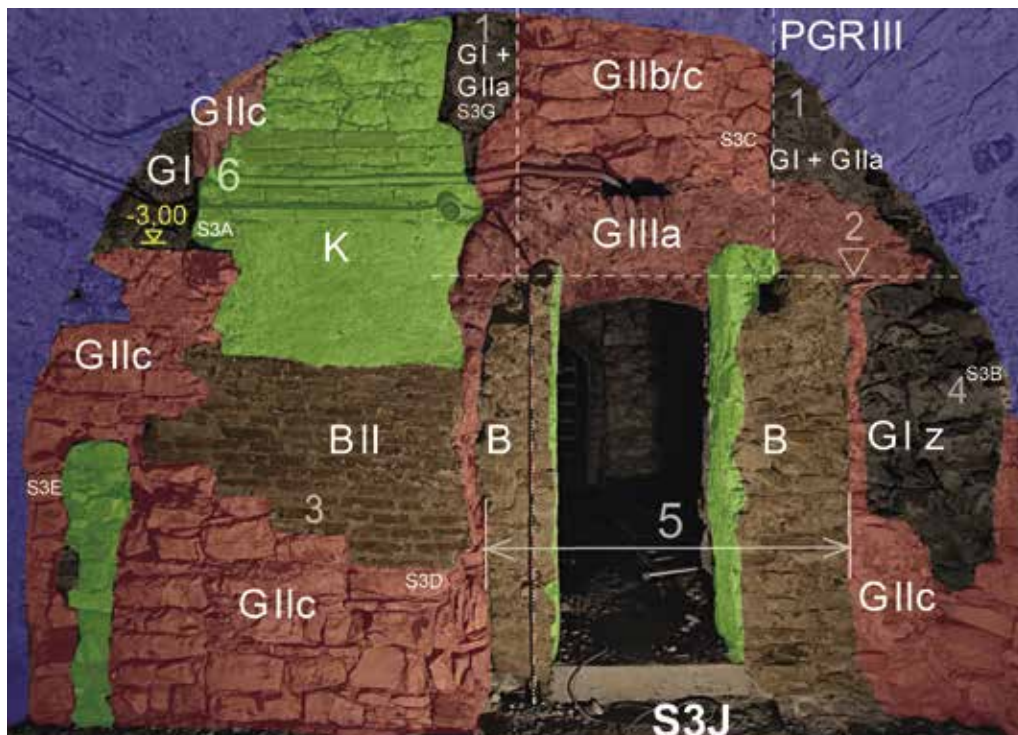
Obr. 9. Praha 1-Staré Město, čp. 507, severní sklep S3. Pohled na jižní zeď. Vysvětlivky: 1 – ohořelá stojky portálu z fáze GIa, doplněné čárkovaně až k úrovni odpovídající mezipodestý; 2 – výšková úroveň bývalého prahu a podesty ze strany S3 na kótě –3,25; 3 – negativ schodů z fáze GII v opačném směru – viz obr. 18B; 4 – nepravděpodobné základové zdivo z fáze GIa před portálem, do úrovně kóty cca –3,25, viz (2), odlámané a odhalené ve fázi GIIc při otočení směru schodů; 5 – nově proražený široký portál z fáze GIIa, vlámaný do zdiva GIIc, vedoucí do páteřní chodby provozu suterénu po dělení domu roku 1426 (schody č. 3 zrušeny); 6 – nika na schodech fáze GI, ohořelá požárem a zrušená ve fázi GIIb (foto a úprava L. Bartoš, 2017).

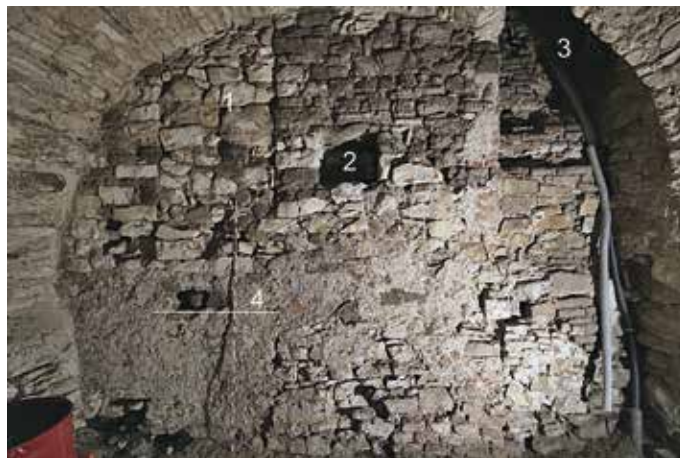
Obr. 10. Praha 1-Staré Město, čp. 507, severní sklep S3 (+S4). Pohled na severní zeď. Vysvětlivky: 1 – zádívka původního větracího otvoru; 2 – odkládací nika; 3 – mladší „větrací“ okénko z fáze PGR III, zároveň s dnešní klenbou; 4 – úroveň podlahy pro fázi GI (foto a úprava L. Bartoš, 2017).

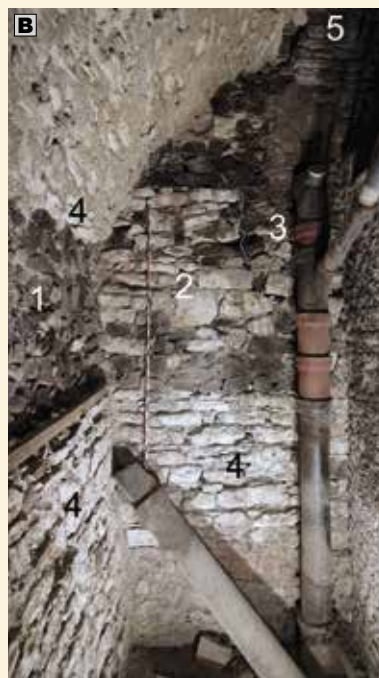
B – Jihozápadní kout sklepa S1. Vysvětlivky: **1** – obehzení základů sklepa S3 z fáze G1a zdivem z drobného buližníku ve fázi G1b (viz též na obr. 12B); **2** – obehzení základů již existujícího pilíře vrat na dvůr; **3** – nově zděné lícované zdivo fáze G1b; **4** – podezdění a klenba z pozdně gotické fáze PGR, obecně z 1.–2. třetiny 16. století (v době rozdělení domu); **5** – větrací okénko nejpozději z fáze klenby, které koliduje s průjezdem, nikoli však se zúženým průchodem v přízemí (foto L. Bartoš; úprava M. Rykl, 2017).

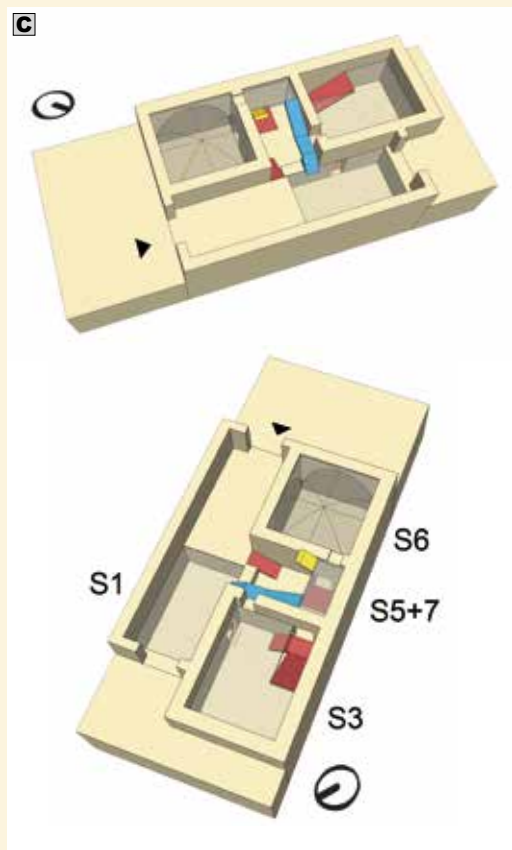
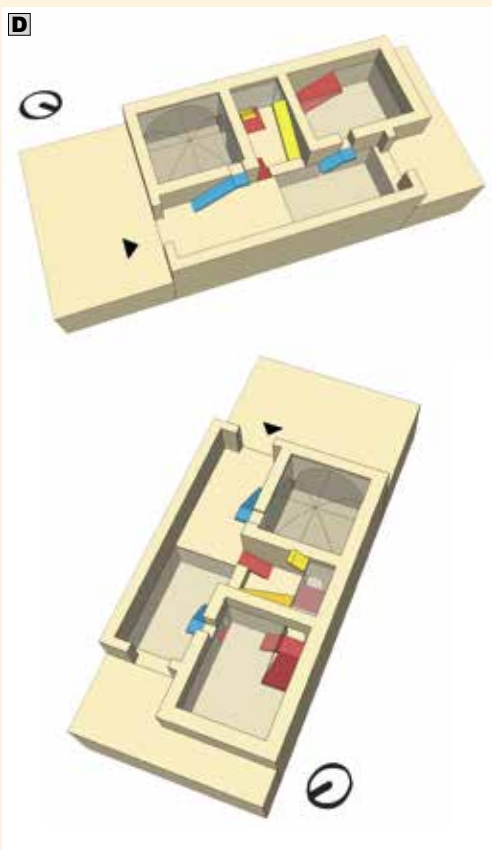
C – Rekonstrukční model sklepů a části přízemí pro středověkou fázi G1b. Alternativa s přístupy do přízemních místností skrze střední díl půdorysu. Zásadní novinkou je nový sklep pod průjezdem. Přístup z průjezdu do S5+7 je již pravděpodobný, ale stále není zcela nezbytný (modeloval M. Stočes, 2018).

Přístup z průjezdu do S5+7 je již pravděpodobný, jak je zobrazeno (obr. 11A, C, D) v půdorysu i prostorovém modelu, ale teoreticky stále není nezbytný. To, že již byl nejspíše dokončen, lze odvodit z fáze následující – pokud by již ve sklepech neexistovaly dvě „provozní jednotky“ (a tudíž i dvojí schody), neměla by následující úprava G Ic žádný smysl.

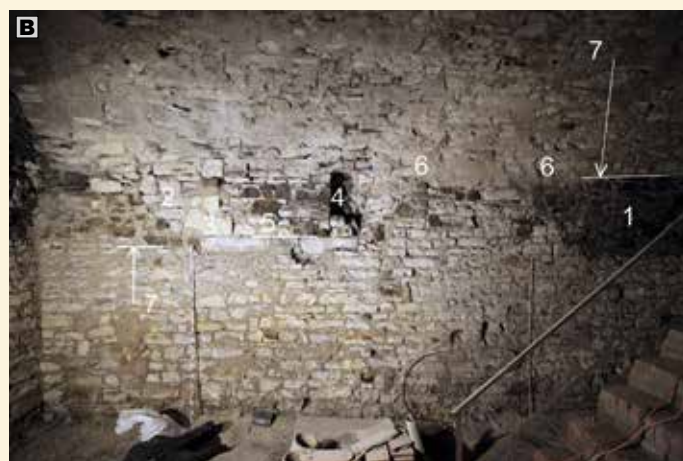
B – Západní zeď sklepa S1. Vysvětlivky: 1 – obezdění základů sklepa S3 (z fáze G1a) zděvem z drobného bulžňáku ve fázi G1b; 2 – vkop portálu z S5 ve fázi G1c; 3 – opukové ostění portálu z S5, fáze G1c; 4 – dtto, negativ vylomeného ostění; 5 – dtto, opukový práh na niveletě -4,80; 6 – cihlami lemované špalety portálu z S3, viz též obr. 16C z fáze G1c, zazděného při dělení domu ve fázi G1IIa; 7 – podezdění a klenba z pozdně gotické fáze PGR, obecně z 1–2. třetiny 16. století, v době rozdělení domu (foto L. Bartoš; úprava M. Rykl, 2017).

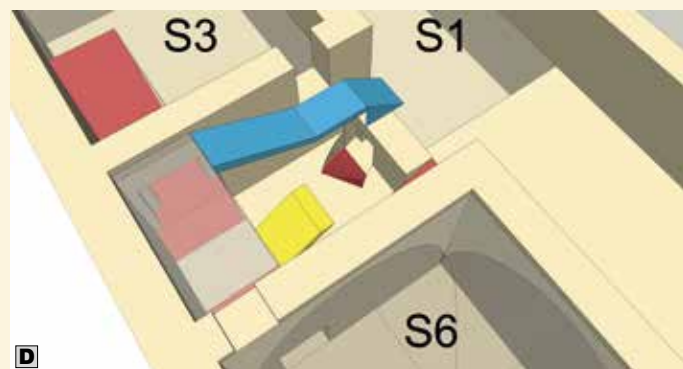
D – Výřez z rekonstrukčního modelu sklepů a části přízemí pro středověkou fázi G1c, dílčí pohled od JZ do SV kouta s novým šikmo proraženým přístupem (červeně) do S1 ze středního dílu S5 (modeloval M. Stočes, 2018).

Nově byl proražen portál z S5 do S1, osazený opukovým ostěním. Ve zdi je nika proražena nakoso. Profilace okoseného portálu, opracovaného zubákem, je orientována k S1 (obr. 12D). Podle směru profilace se zdá, že přístup byl veden od východu (niveleta –4,80), ze strany S1 (obr. 12A, C, D). Eventualitu nové hlavní přístupové trasy od východu však musíme kvůli výškopisu vyloučit – nemá smysl, aby příchozí z průjezdu nejprve klesal do S1 k portálu a pak stoupal o metr výše do S5 a dále opět klesal do S3 nebo S6. Podstatným předpokladem pro vznik takového portálu bylo dokončení schodů v prostoru S5 a setrvalá existence výše uvedených dvou funkčních sklepních jednotek, mezi nimiž se mohly prostory přeskupovat. Příčiny se pokusme stručně diskutovat.

Šikmý průraz je dán potřebou nezužovat kónickými špaletami průchozí profil a snahou o méně ostré zatáčení. Z úvah nad prostorovými možnostmi schodiště se ukázala jako nejpravděpodobnější, tedy nejvýhodnější, šikmá půdorysná orientace vyrovnávacího schodiště. Její výhodou je bezkolizní nástup od východu, pokračující půdorysně šikmou nikou. Šikmá orientace šíje je rovněž výhodná tím, že není třeba podezdívat zdivo. Tím ovšem po svém zániku nezanechá na zdivu stopy. Pro adaptaci staršího stavu je tudíž šikmo orientovaná šíje pravděpodobnější než apriorní racionální badatelská „ortogonální“ představa. Stopy schodiště, ať již v jakémkoli z uvedených tvarů, zanikly při budování schodiště barokního v JV koutě S5.²⁸

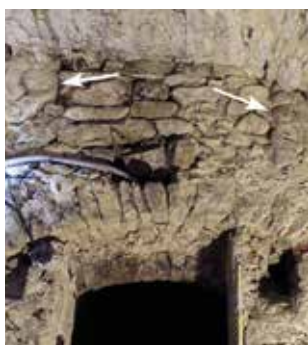
Obr. 13. Praha 1-Staré Město, čp. 507, sklep S3. Detail z obr. 9. Ohořelé stojky ostění raně gotického portálu z fáze GIa ze sklepa S3 do S7 (foto a úprava M. Rykl, 2017).

Stopy katastrofálního požáru můžeme bezpochyby přiřadit k obdobným jevům v dalších podrobně zkoumaných domech a časově přiřadit k poslednímu plošnému požáru podstatné části Starého Města v roce 1316. Prohořel zde prostor S3, zejména podél jižní zdi, kde lze na opuce stopy ohně sledovat nejvíce. I tato indicie podporuje představu o šíji k němu klesající, do níž napadaly hořící trosky z přízemí. Zeď ze strany S3 je požárem poškozena v celé pozorovatelné délce, velmi je poškozeno ostění portálu S3-S7 i zdivo východně od něj včetně niky (obr. 13).

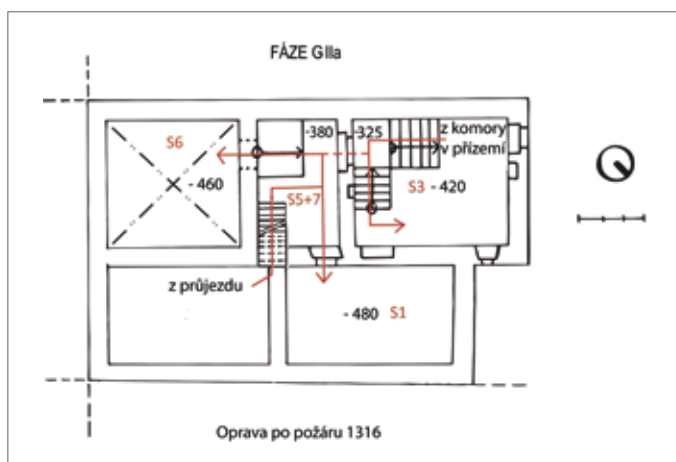
Obr. 14. Praha 1-Staré Město, čp. 506+507. Rekonstrukční půdorys suterénu pro fázi GlIa (cihelná) – první oprava po požáru roku 1316. Od předešlé fáze GlIc se prostorovým a přístupovým uspořádáním neliší, není proto ani zobrazena samostatným prostorovým modelem (kresba M. Rykl a D. Nadrchalová, 2017).

z komory v přízemí nad S3 (obr. 14). Strop nad vyhořelým S3 byl nutně nový, nejspíše snížený na niveletu projevující se o něco pozdějším portálem v přízemí v P5 (práh –1,38; viz kap. 5.2), čímž se patrně víceméně vyrovnal s průjezdem. V prostoru S5 zůstává nadále podezdění a niveleta –3,80, vytvořená asi již v předpožárové době. V koutovém náběhu omítky a zdiva východně od portálu na kótě –3,80 u podlahy při S zdi byly nalezeny stopy požárové špíny a uhlíky, ačkoli bezprostředně zde nehořelo.

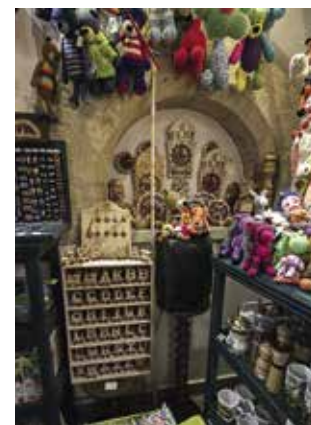
Obr. 15. Praha 1-Staré Město, čp. 506+507. Přízemí, krám označený v zaměření SÚRP MO číslem 5, SV kout s portálem z fáze GlIa (foto L. Bartoš, 2017).

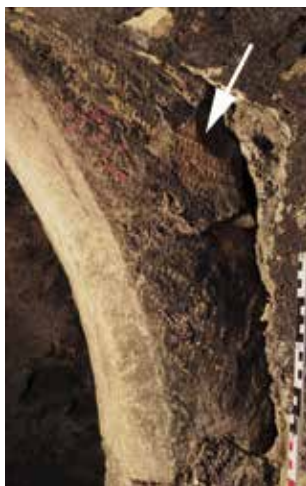
Obr. 17. Praha 1-Staré Město, čp. 507, sklep S5. Západní hrotitý portál. Detail stop původního opracování tzv. zubákem a ožehnutí lokálním požárem, jehož stopy jsou již překryty pozdně gotickou klenbou PGR III (foto a úprava L. Bartoš, 2017).

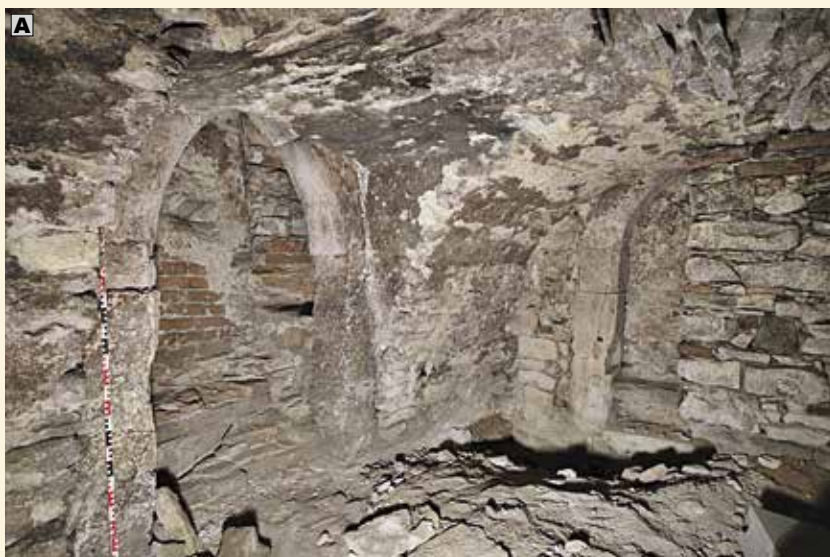
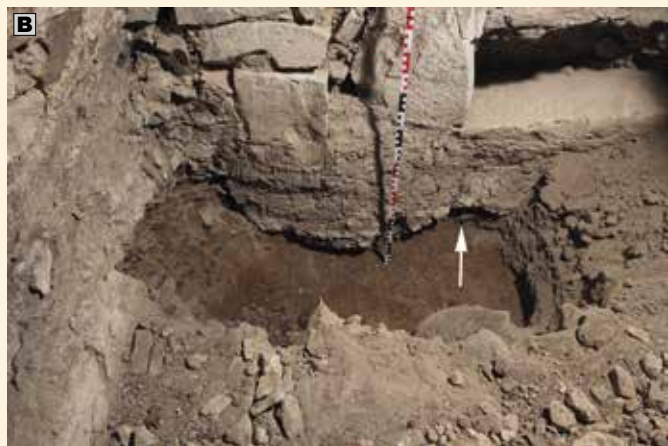
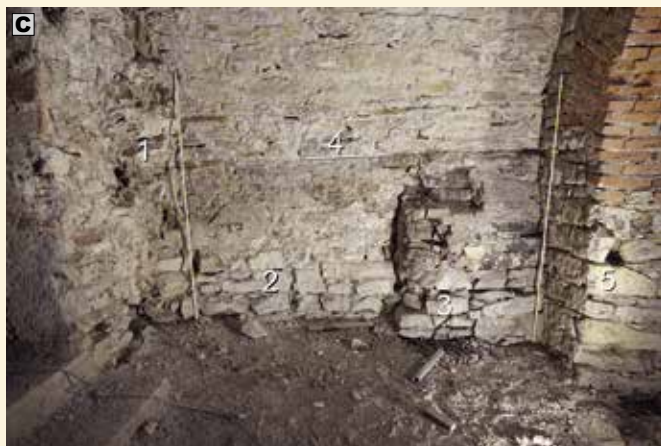
Obr. 20. Praha 1-Staré Město, čp. 507, sklep S6. Detail opravy průrazu z S6 do S7 s použitím prežů (foto L. Bartoš, 2017).

Pro přístup do suterénů byl upraven portál mezi S6 a S7, který byl nyní tak vysoký, že pro provoz v samotném sklepě rozhodně nebyl nezbytný (obr. 25, 29A). Zasahoval neznámo jak vysoko, ale jednoznačně nad podlahu přízemí. Rozšířený průraz zdívem byl opraven pomocí úlomků prejzů jako doplentování (diskuse o prejzech proběhla již v předchozí fázi v kap. 6.5). Také opačná strana byla upravena, obojí však neproběhlo najednou.

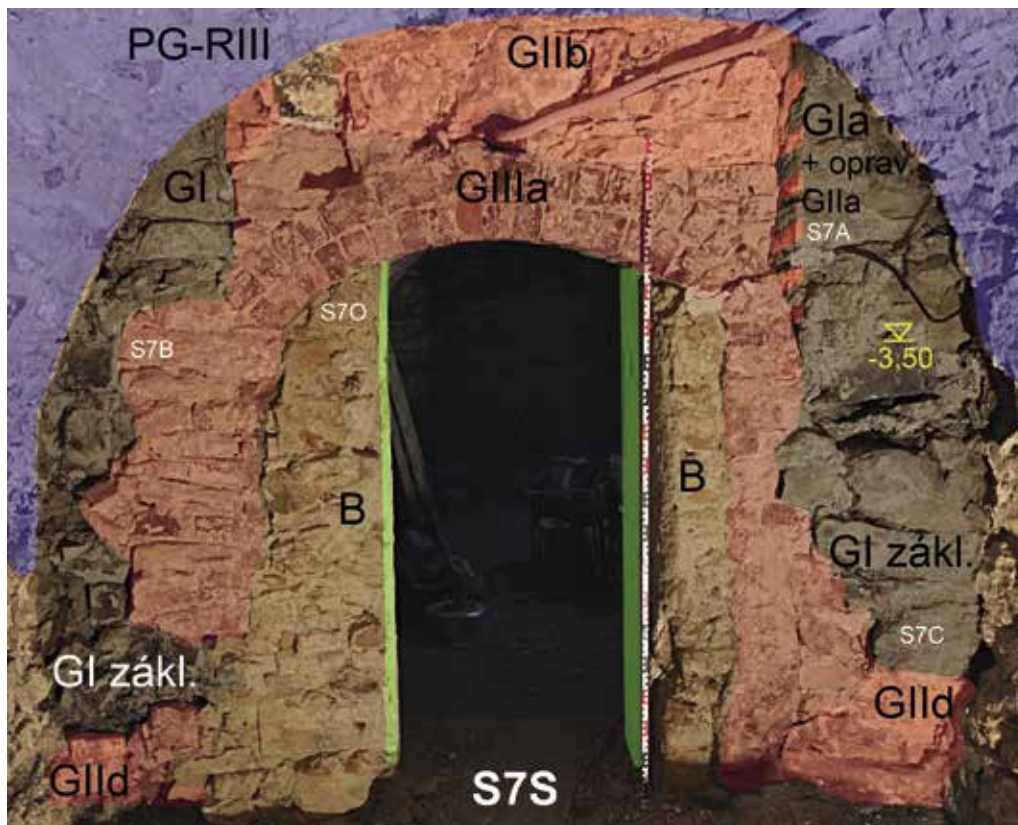
Obr. 21. Praha 1-Staré Město, čp. 507. Pohled na severní stěnu sklepa S7 s průchodem do S3, jednotlivé stavební fáze vyznačeny barevně. Legenda barev je u obr. 4. Vyznačena je také základní výškopisná kóta a pozice jednotlivých nálezoých situací. Výrazným prvkem je cihlový portál z fáze GIIa, nad ním jsou patrné hrany niky portálu z fáze Gla. Nálezová situace S7A ukazuje kout portálové niky na niveletě -3,25 z fáze Gla, zazděné nejpozději ve fázi GIId. Do ní je vkopnut cihelný portál GIIa (foto a úprava L. Bartoš, 2017).

nová chodba, dále průrazem cihelného severního portálu do S3 (obr. 21, 22A, B) a též pohodlným průrazem z S7 do S6 (obr. 25, 29C).

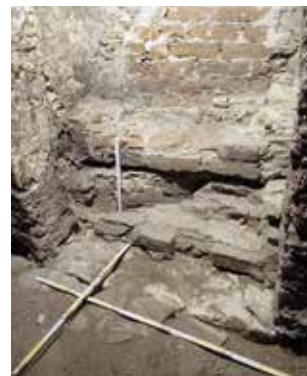
Obr. 23. Praha 1-Staré Město, čp. 506+507, sklep S5. Detail schodů vložených do západního portálu. (foto M. Rykl, 2017).

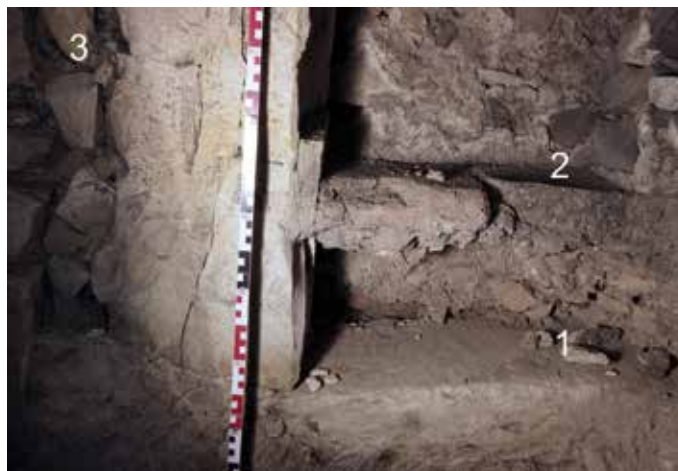
Obr. 24. Praha 1-Staré Město, čp. 507, sklep S5. Severní portál, viz též obr. 18C a 19B. Vysvětlivky: 1 – práh je velmi málo ošlapaný a má stopy opracování zubákem (doklad krátkého života fáze GIIc); 2 – „kontrolní blok“ pozůstatků dlažby z barokní fáze B1, v rámci výzkumu; 3 – vyspravení zdiva okolo v souvislosti s osazením portálu ve fázi GIIc (foto a úprava L. Bartoš, 2017).

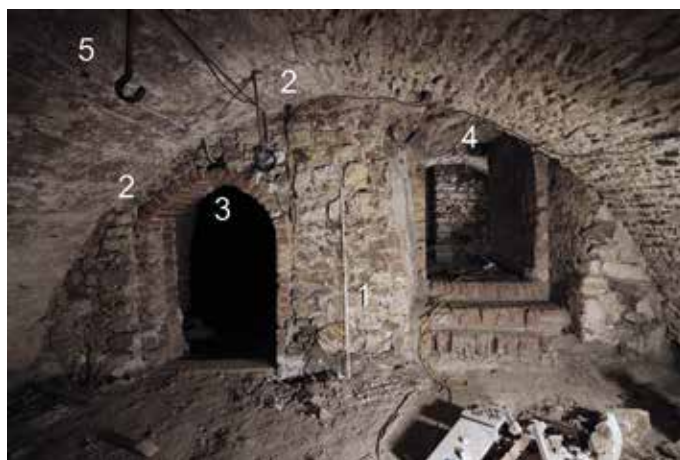
Obr. 25. Praha 1-Staré Město, čp. 507, sklep S6. Pohled k severu, viz též obr. 29A.

Vysvětlivky: 1 – raně gotické zdívo z fáze G Ia; 2 – hrany šíje z přízemí do S7 a průchodu (pod šíjí) ze sklepa S6 do S7 a dále S3, vše z fáze G IIIa po dělení domu; 3 – snížený cihelný nepravidelný průchod z fáze PGR I z doby kolem 1537 (dendro-datováno); 4 – průraz s druhotně použitým portálem z S5, osazeným zde ve fázi PGR II; 5 – klenba z fáze PGR III (foto a úprava L. Bartoš, 2017).

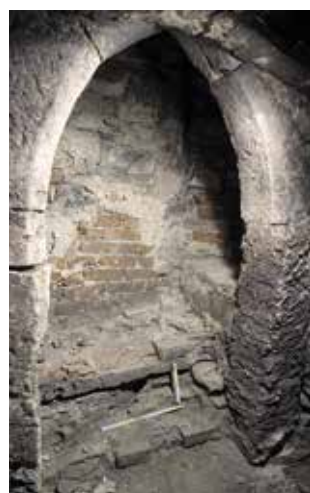
Obr. 26. Praha 1-Staré Město, čp. 507, sklep S5. Západní hrotitý portál, průhled na stísněné schody z fáze G IIIa, PGR II a PGR III. Spodek pravé (severní) stojky opraven hrubou omítkou z fáze baroka (foto M. Rykl, 2017).

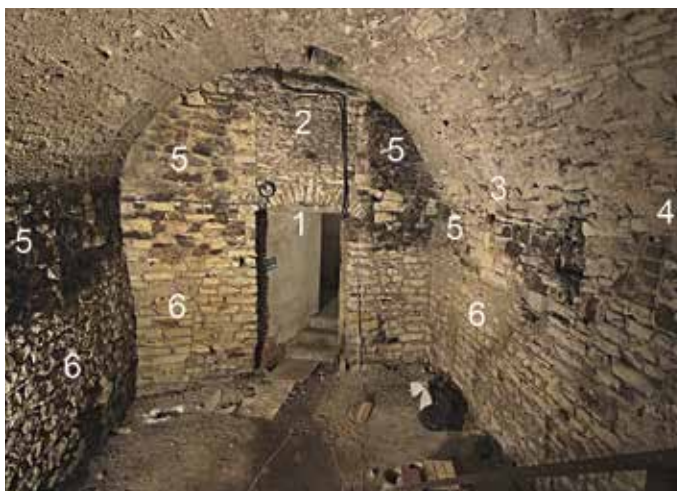
Obr. 27. Praha 1-Staré Město, čp. 506. Průhled SV sklepem S1 směrem k jihu.

Vysvětlivky: 1 – průchod do S2, posunutý dolů v pozdně gotické fázi z 16. století; 2 – nad ním jsou hrany niky portálu z fáze G IIIa s dřevěným překladem, vkopnuto do zdiva G Ib; 3 – vpravo v Z zdi zazděný opukový portál do S5+7 z fáze G Ic do západní poloviny domu, zrušen již ve fázi G IIb; 4 – hrana cihelné špalety portálu – cihelný portál z fáze G IIa na místě staršího z fáze G Ia+b; 5 – zdivo z fáze G Ib z doby vybudování sklepa S1; 6 – podezdění z doby zřízení klenby v 16. století (foto a úprava L. Bartoš, 2017).

Portál je nikoli náhodou umístěn zcela v JZ koutě bývalého průjezdu a opatřen nadsvětlíkem: právě tehdy vznikla nebo byla do cihelné podoby přestavěna podélná dělicí zeď, vložená pod průběžnou klenbu, jejíž stáří lze datovat do 16. století (souhrnné fáze PGR). Vymezena tedy byla úzká chodba, právě na šířku nového portálu. Vedle ní vznikla samostatná místnost, bezpochyby ve vizitační tabelle ztotožnitelná s „klenutým pokojem“ v přízemí. Za ním v dalším půdorysném dílu setrvaly schody do patra a na konci komora. Dům tedy jde cestou vymezení samostatného krámu a úzké chodby celým domem, zatímco vedlejší západní dům má v předním dílu univerzální komunikační a prodejní prostor. Ve vizitační tabelle jsou uvedeny 2 sklepy „dole“, a to ihned po zmínce o dvorku. To koresponduje s vyhodnocením prostorových souvislostí – s vložením chodby nutně souvisela úprava schodů do sklepa, který bylo třeba zpřístupnit ze dvora, a nikoli jen ze samostatného krámu: vedle vyústění chodby na dvůr byla ihned nebo s nějakým časovým odstupem proražena severní šíje do sklepa S1, kterou se do sklepů vstupuje dodnes (obr. 16E). Obezdívka zrušila někdejší větráček ve zdivu. Je vystavěna z plochých hrubozrných cihel, které můžeme označit za barokní. Přístup se tedy otočil, a tak se portálem mezi S1 a S2 prochází (dodnes) opačným směrem vůči ostění (obr. 27).

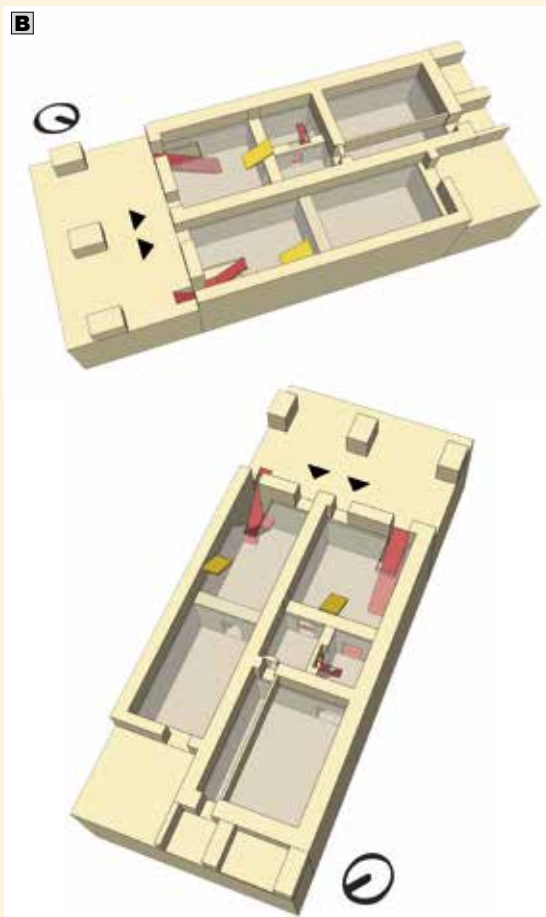
B – Rekonstrukční model sklepů a části přízemí pro fázi PGR II (modeloval M. Stočes, 2018).

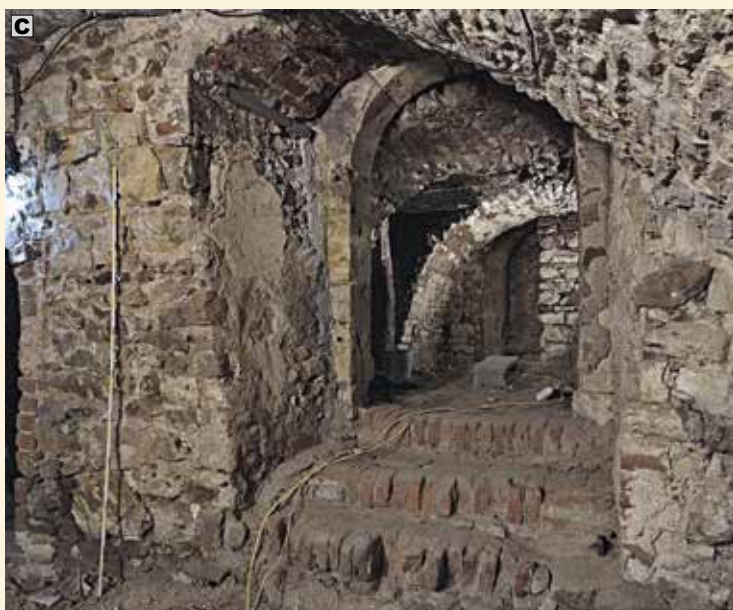
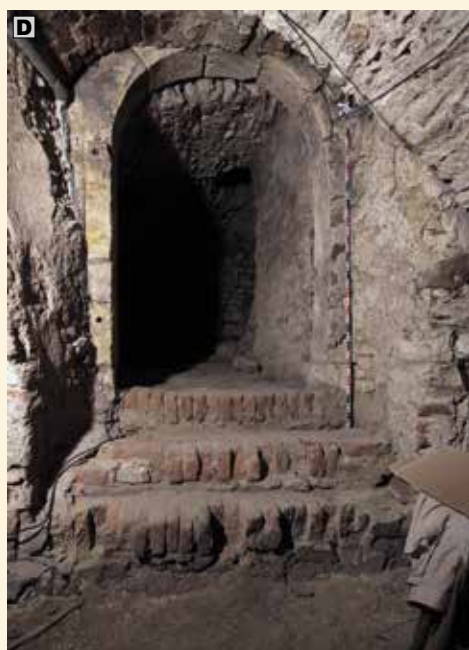
C – Průhled ze sklepa S6 do sklípku S5 druhotně použitým portálem, osazeným ve fázi PGR II. Zcela **vzadu** v průhledu severní půlkruhový portál z fáze GIIc, záhy zazděný již ve fázi GIIla (foto L. Bartoš, 2017).

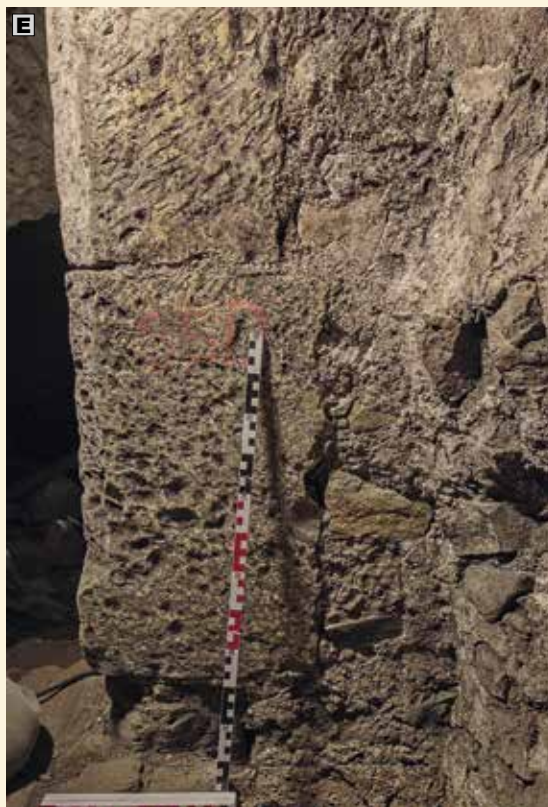
D – Pohled na druhotně použitý portál S6-S5, osazený ve fázi PGR II jako důsledek proměny přístupu do sklepů (foto L. Bartoš, 2017).

E – Druhotně použitý portál S6-S5, detail opravy špičákem. Pohled na lícovou stranu portálu ze strany sklepa S5. Portál patrně pochází z přízemí, příp. z patra, byl vytesán v období po požáru 1316, není ohořelý (foto L. Bartoš, 2017).

Průraz nyní provedeného portálu S5-S6 měl větší význam než jen zpřístupnění sklípku. A dvojitý přístup do sklípku S5 zároveň, tedy jak dosavadním systémem schodišť v S7 a nově portálem z S6, eventuálně i svrchu přímo z přízemí, nedává smysl. Nový průraz S5-S6 signalizuje změnu přístupu nikoli do S5, ale hlavně do S6 a dále do ostatních prostorů. Šlo tedy o náhradu dosavadního přístupu z přízemí přes mezipodestu v S7. Cílem bylo bezesporu uvolnit část dispozice v přízemí, protože bylo třeba odsunout nástup na schody do sklepa co nejvíce dozadu. Dosavadní přístup z přízemí do S7 na mezipodestu i celá mezipodesta v S7 tím byly zrušeny.

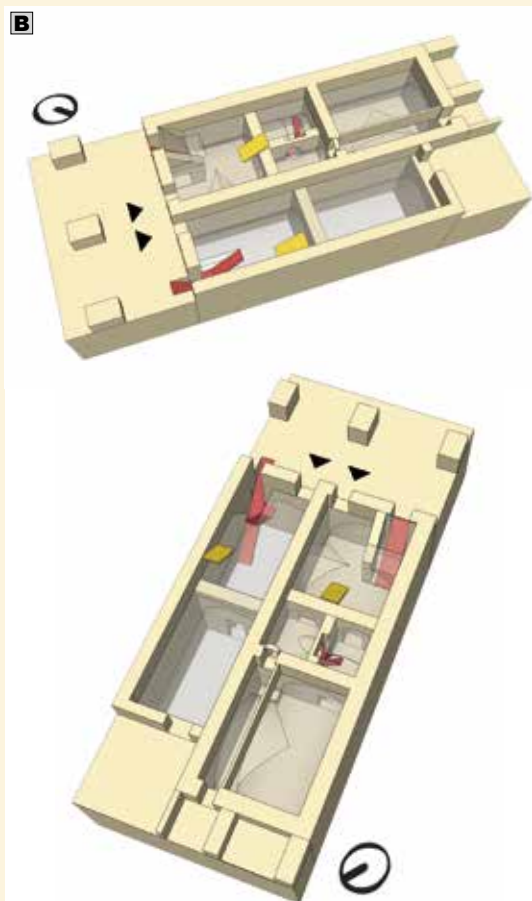
B – Rekonstrukční model sklepů a části přízemí pro fázi PGR III. Model ukazuje definitivní raně novověké řešení přístupů a celkové zaklenutí suterénů (modeloval M. Stočes, 2018).

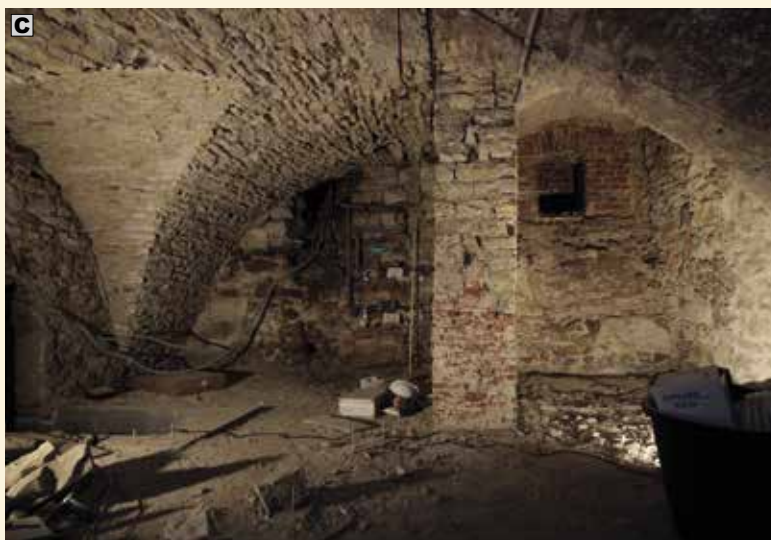
C – Průhled sklepem S6 k jihu. Pilíř pochází z fáze PGR III a jeho úkolem bylo zajistit spolu s pasem za ním styk hlavní klenby s klenbou šíje z náměstí. Klenba je též na obr. 6 a 16D (foto L. Bartoš, 2017).

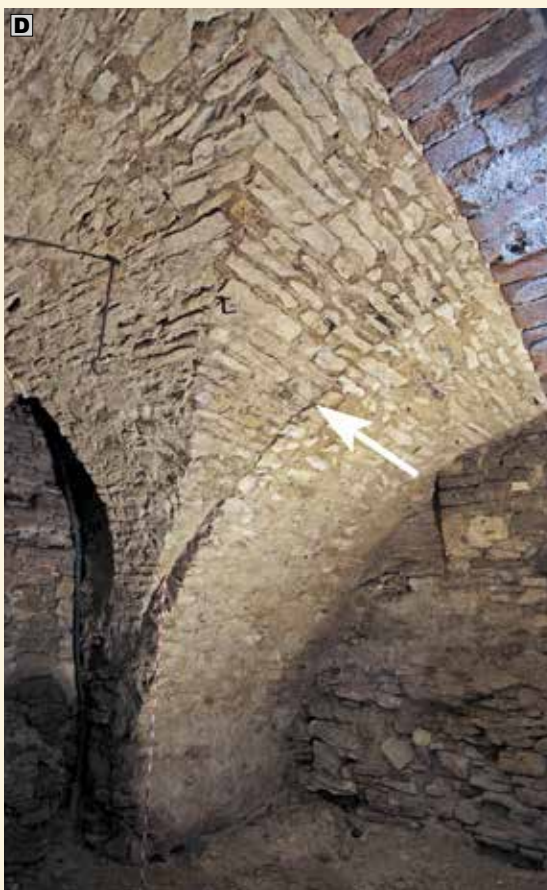
D – Klenba ve sklepě S3, SV kout. Šipka ukazuje zřetelnou spáru vyplývající z technologického postupu výstavby klenby – jako první byl postaven klenební pas, na snímku vpravo – „most na dvůr“, poté byla vyzdvížena klenba zbytku prostoru (foto a úprava L. Bartoš, 2017).

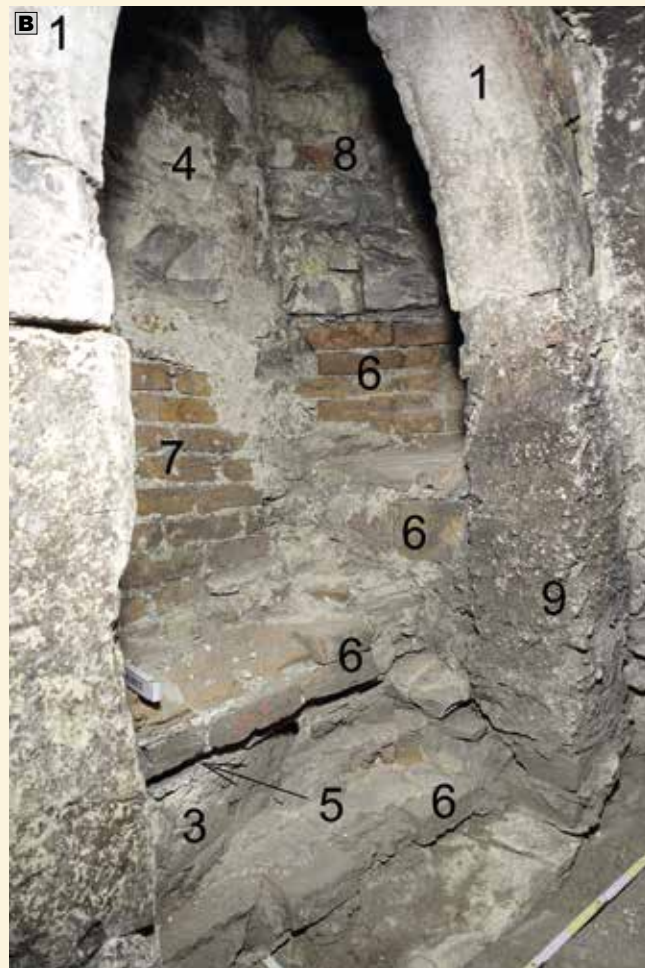
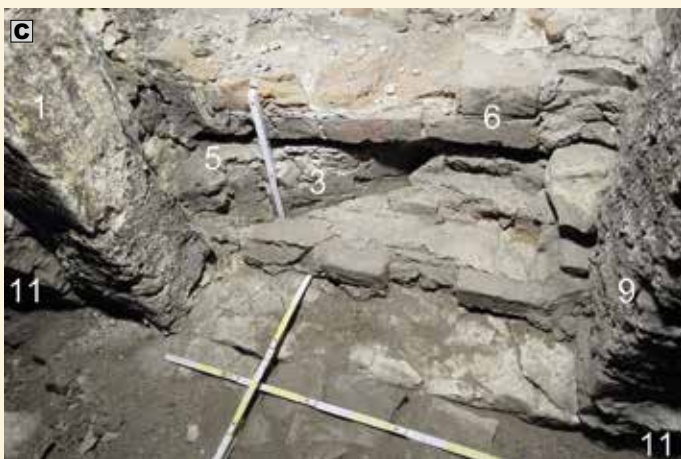
B, C – Sklep S5. Pohled ostěním portálu na zazděné strmé schodiště severním směrem. Vysvětlivky viz půdorys na obr. 32A. Celková fotografie viz obr. 19A (foto a úprava M. Rykl, 2017).

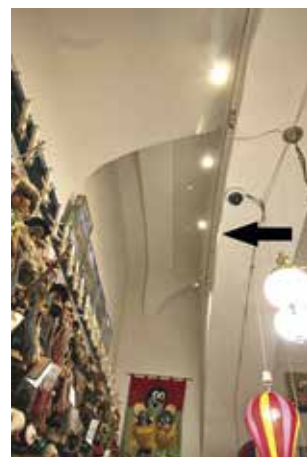
Obr. 33. Praha 1-Staré Město, čp. 507. Přízemí, krám v přední části domu. Obdélné úzké zaslepené pole vyznačené v půdorysu (obr. 3: D) je prostup schodů z přízemí do patra klenbou z fáze PGR III (foto L. Bartoš, 2017).

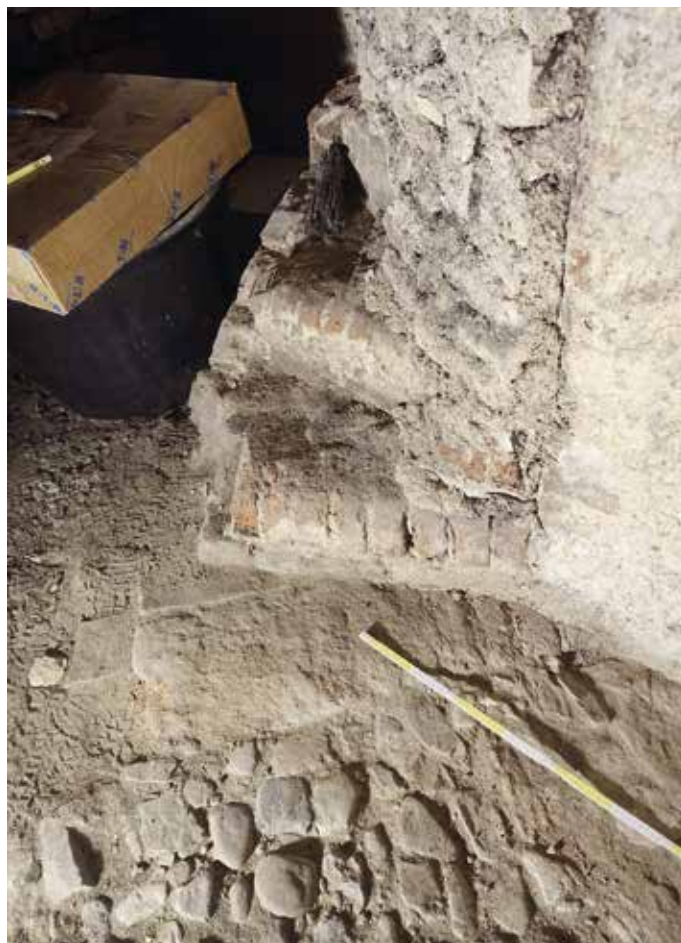
Obr. 34. Praha 1-Staré Město, čp. 507, sklep S5. Cihelné schody při východní zdi z fáze BI. Valounová dlažba v popředí pochází z fáze PGRIII, lokálně opravena byla při zřízení tohoto schodiště (foto M. Rykl, 2017).

Nepohodlné schody z přízemí do sklepa S5 byly sice v přízemí mimořádně prostorově úsporné, ale pro každodenní provoz dlouhodobě nevhodné. Proto byly podél V zdi S5 vybudovány schody nové (obr. 34). Jsou také strmé se zatočenou výstupní čarou, přesto však zjevně pohodlnější. Samozřejmě za cenu úbytku místa v přízemí, kde také nutně musely překážet přímé trase na dvůr. Schody jsou cihelné, cihly formátu 27 × 13 × 6,5 cm, tedy odlišné od opravy fáze R i fáze BII.

PGRIII. Porušení valounové dlažby na styku s novými schody je zjevně opraveno týmiž znovu použitými valouny (obr. 34). Opraveny byly i základy v okolí nově zakládaných schodů, tedy V zeď pod úrovní podlahy. Šlo o místa v pozici portálu a jeho zazdívky upravovaná již dříve. V základové spáře přízdívky byly drobnou archeologicky pořízenou sondou pod podlahou (CYMBALAK v tisku) nalezeny „pozůstatky stravování“ v době stavby: rybí páteř, rozbitá nádoba se zelenou glazurou a zbytek skleněné lahve, která celý soubor datuje do 17. století. Celá úprava je proto datovatelná obecně do 2. poloviny 17. století, s možným přesahem dále. Nelze ji však spojovat s leto počtem 1716 na domovních dveřích, ten náleží stavební aktivitě u sousedů v rozděleném domě.

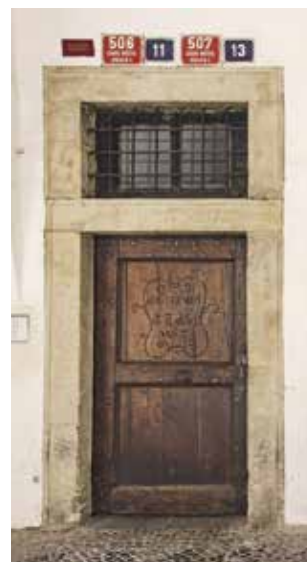
Obr. 35. Praha 1-Staré Město, čp. 506. Barokní portál s nadsvětlíkem do chodby východní poloviny rozděleného domu. Dvěřní křídlo datováno 1716 s monogramem WT – Václav Teplý (foto L. Bartoš, 2017).

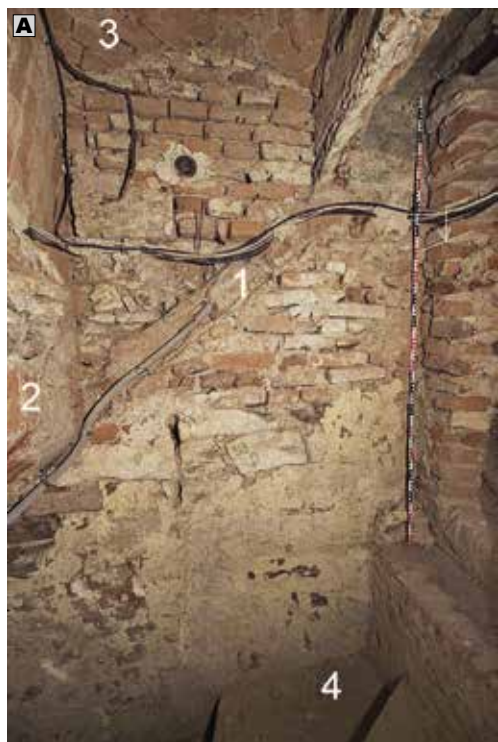
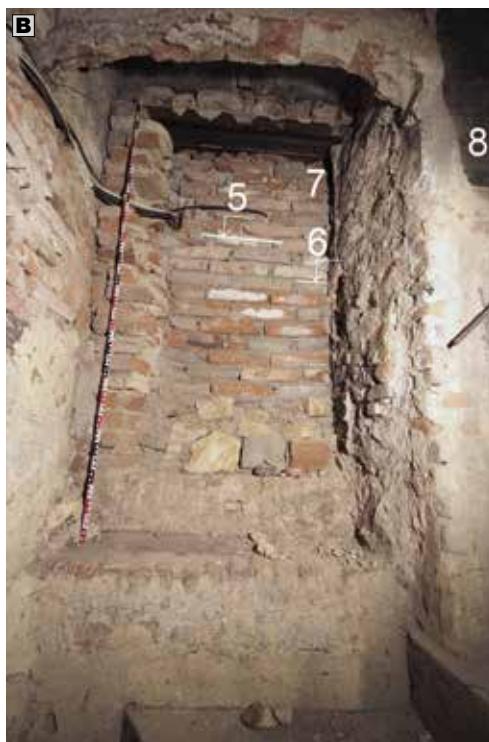
Obr. 36. Praha 1-Staré Město, čp. 507. Přestavěné schody do sklepního prostoru S3, klesající podél mezitraktové zdi. Pocházejí z barokní fáze BII. A – Pohled k východu na mezitraktovou zeď; na snímku vpravo využily spodní část gotického portálu ze SV kouta krámu v přízemí. Výšková kóta zobrazuje úroveň prahu portálu v přízemí (viz též obr. 15) na úrovni -1,38 metru. Vysvětlivky: 1 – jizva po patce barokní klenby schodů z fáze BII (opětovné rozdělení sklepa); 2 – ponechané torzo barokní klenby schodů zapojené do nově zřízeného klasicistního schodiště; 3 – klenba a 4 – zatočené schody jsou klasicistní po roce 1810 z doby zřízení nových schodů celým domem. B – Pohled jižním směrem na schody stoupající dnes ze sklepa S3 k jihu. V průhledu zazděný portál do SV kouta krámu v přízemí (v půdoryse obr. 3: B). Vysvětlivky: 5 – dnešní úroveň podlahy v krámě; 6 – spodek stojky portálu; 7 – otlučená stojka portálu; 8 – přesun průchodu na dvůr ve fázi BII, kdy byly gotickým portálem (5-7) proraženy schody do sklepa (foto a úprava L. Bartoš, 2017).

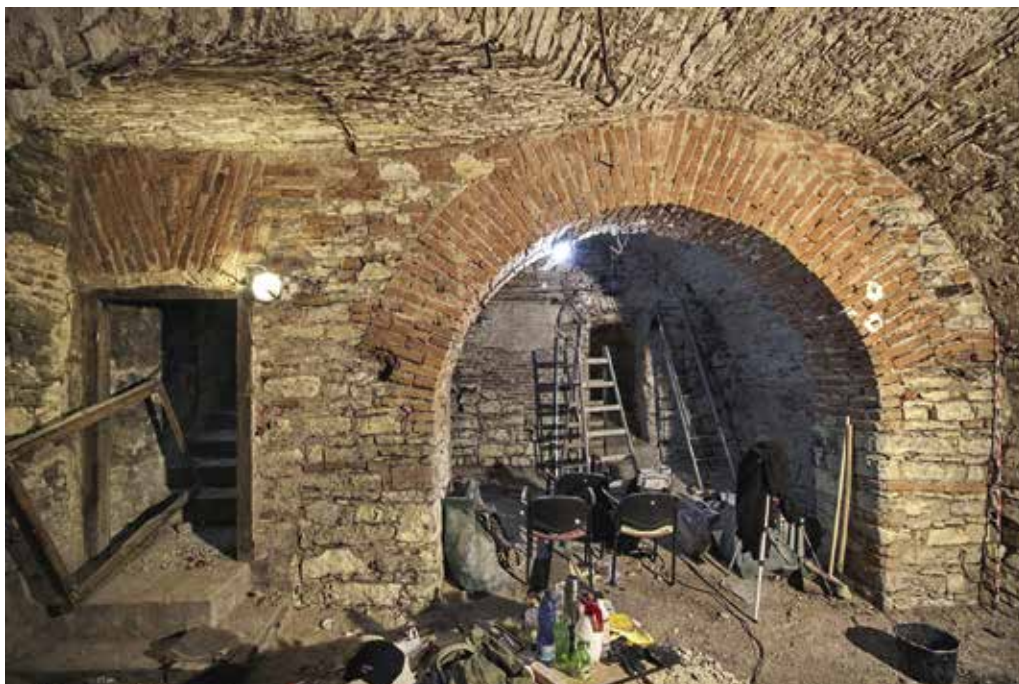
Obr. 37. Praha 1-Staré Město, čp. 506+507, sklep S3. Celkový pohled k jihu. Arkáda v popředí vynáší klasicistní schodiště a navazující zeď od přízemí výše (v půdorysu přízemí, viz obr. 3: O). Klenba z fáze PGR III. Vlevo schody do přízemí. V průhledu náleží situace na jižní zdi S3, viz obr. 9 (foto L. Bartoš, 2017).

Nové schody podkovovitého půdorysu byly proraženy dispozicí po celé výšce domu. Svou podobou jsou typicky klasicistní s vřetenovou zdí. Přístup na ně vede z průjezdu, resp. chodby. Zaujaly tedy opět logické místo v obvyklé poloze, kde nacházíme schody v domech středověkých (obr. 3: O). Řešení vzniklo spontánně, aniž stavitel měl jakékoli poznatky o poloze středověkých schodů. Protože těleso bylo velmi hmotné, bylo třeba opět posílit nevalnou a stále poruchovou
