PŘÍLIŠ MNOHO PORTÁLŮ A SCHODIŠŤ ANEB KOMUNIKAČNÍ PERIPETIE V DOMĚ ČP. 506 A 507/I NA HAVELSKÉM TRHU

MICHAEL RYKL – LADISLAV BARTOŠ

TOO MANY PORTALS AND STAIRCASES, OR THE COMMUNICATION RIGMAROLE IN THE HOUSE NO. 506 AND 507 AT THE HAVEL'S MARKET IN PRAGUE

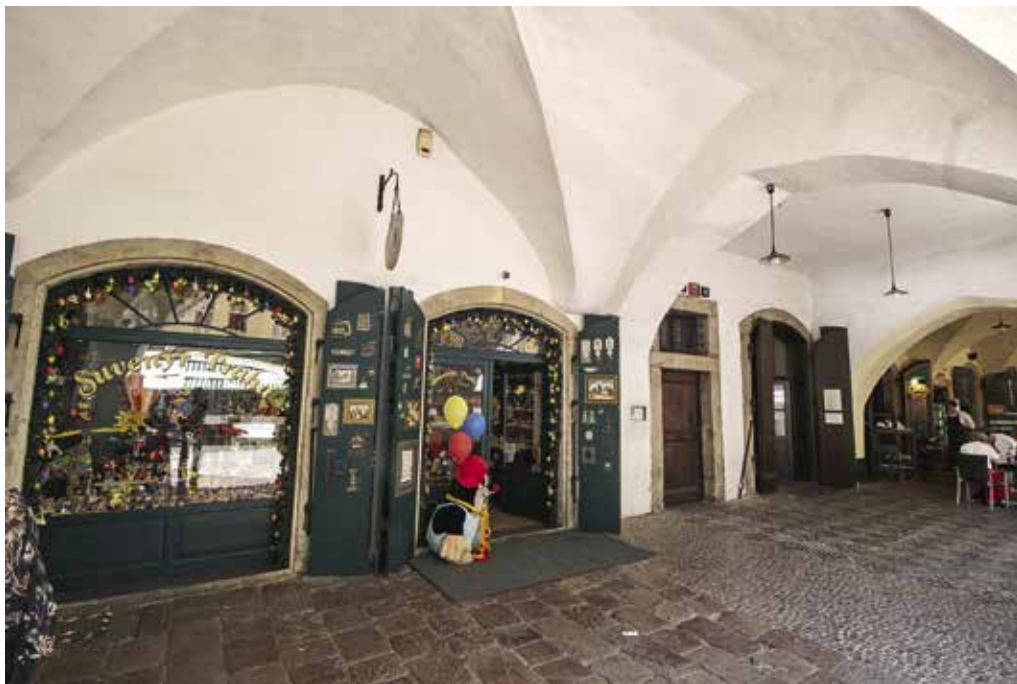
Obr. 38. Praha 1-Staré Město, čp. 506+507. Průhled loubím k SV. V popředí dvojice klasicistních výkladců z fáze po opětovném sloučení domu. Před levým z nich ústila šíje ze sklepa S6. Vpravo neklenuté loubí východní poloviny domu s barokním portálem z roku 1716 do chodby východního domu (foto L. Bartoš, 2017).
