# VÝPLNĚ OKENNÍCH A DVEŘNÍCH OTVORŮ V KAPUCÍNSKÉM KOSTELE PANNY MARIE ANDĚLSKÉ NA HRADČANECH

VERONIKA KOBEROVÁ – LADISLAV BARTOŠ

GLASS WINDOW AND DOOR PANES IN THE CAPUCHIN CHURCH OF SAINT MARY OF THE ANGELS AT HRADČANY

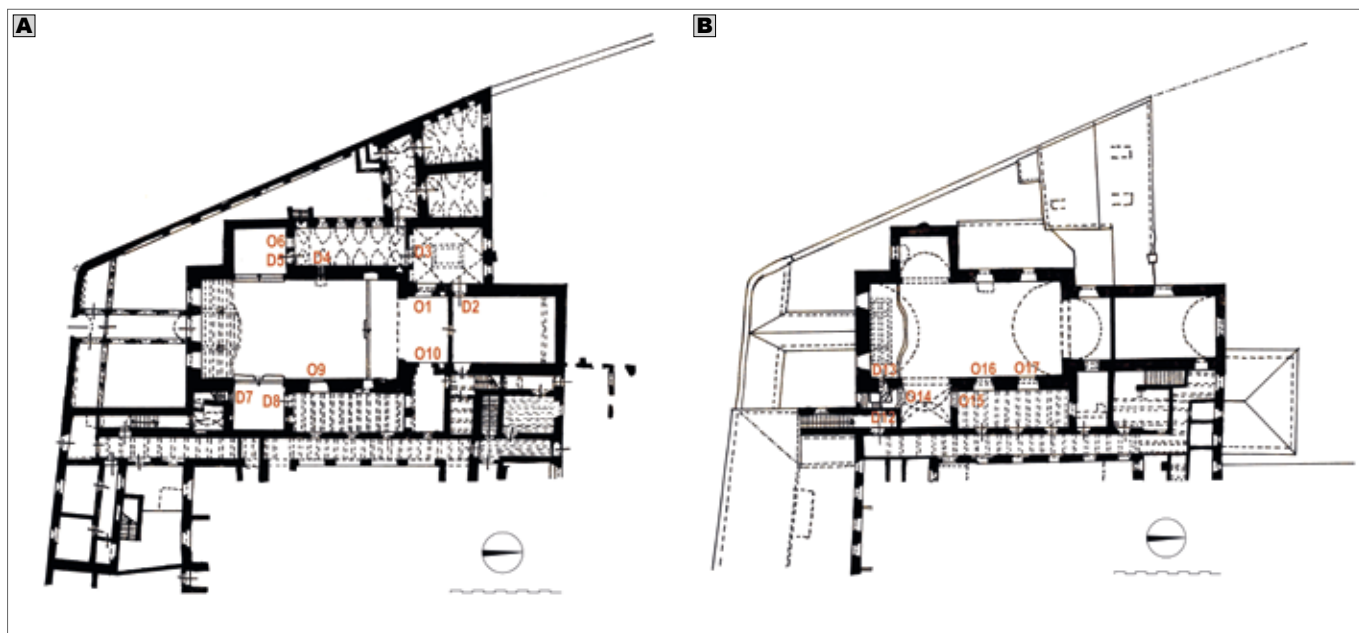
Obr. 1. Praha 1-Hradčany, kostel Panny Marie Andělské. Půdorysné schéma s vyznačením dokumentovaných výplní. A – přízemí; B – patro (volně převzato z KAŠIČKA ET AL. 1975, plánová příloha; překreslila V. Koberová, 2017).

**Abb. 1.** Prag 1-Hradschin, Kirche Unser lieben Frauen zu den Engeln. Grundrisssschema mit Auszeichnung der dokumentierten Ausfüllungen. **A** – Erdgeschoss; **B** – Obergeschoss (frei aus KAŠIČKA ET AL. 1975, Planbeilage, übernommen; Überzeichnung V. Koberová, 2017).

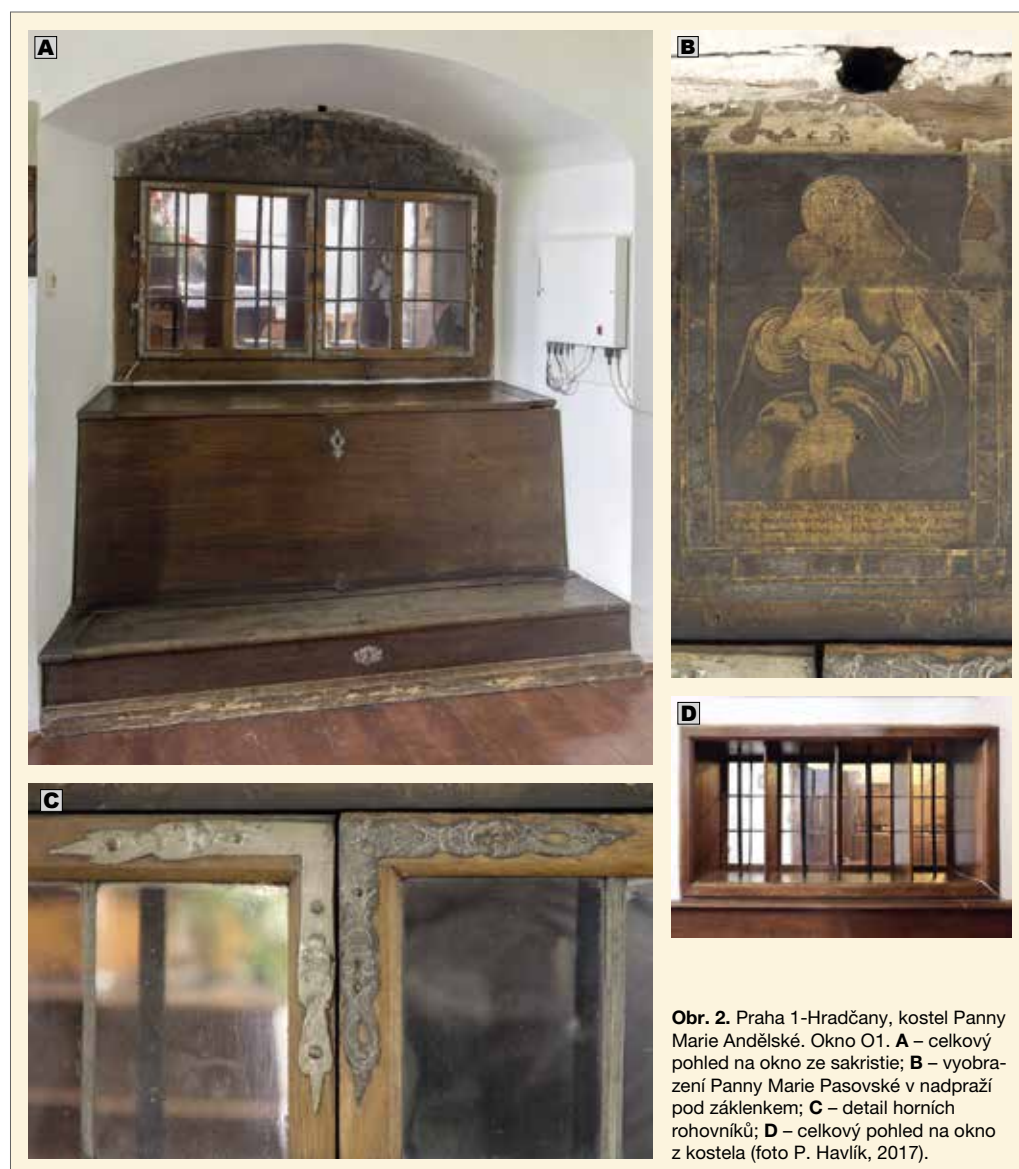
### » OKNO O1

Toto okno bylo již podrobně dokumentováno (KOBEROVÁ/BARTOŠ 2015, 132–135), a proto je zde popis uveden pouze v zestručněné podobě. V roce 2017 byla nově pořízena kvalitní fotodokumentace tohoto okna vizuálně propojujícího sakristii a presbytář kostela (obr. 2A). Stejně řešená okenní výplň je osazena i na protější východní zdi presbytáře, kde vede do chodby spojující kostel s rajským dvorem – toto okno je označeno O10.<sup>1</sup> Záklenky okenních nik jsou segmentové, jejich čela kryta dřevěným dubovým obkladem. Okenní výplň nacházející se v sakristii je pozoruhodná také spojením s klekátkem, tvořeným dvojicí zamykatelných barokních schránek. V nadpraží stojí za pozornost obrazy Panny Marie Pasovské (obr. 2B).<sup>2</sup> Vzhledem k důležitosti, kterou přikládáme kování výplňových prvků, uvádíme jeho podrobný popis. Rámy křídel ztužují zdobné kované rohovníky, které mají ukončení v podobě stylizovaného špičatého plochého trojlistu. Všechny rohovníky jsou v podstatě stejně tvarované a zdobené, pouze v levém horním rohu pravého křídla je rohovník s dekorem proplétaných pásků, které vytvářejí očka (obr. 2C). Všechny rohovníky, až na tento, jsou cínované. Závěsy a jejich zakončení jsou podobné jako u rohovníků. K zavírání slouží dva kruhově stočené půlobrtlíky zavírající pravé křídlo, k otvírání pak dva jednoduché kroužky s výrazně vystupujícím štítkem.

**Abb. 2.** Prag 1-Hradschin, Kirche Unser lieben Frauen zu den Engeln. Fenster O1. **A** – Gesamtansicht des Fensters aus der Sakristei zu; **B** – Abbildung der Passauer Maria unter dem gewölbten Sturz; **C** – Detail der oberen Winkelleisen; **D** – Gesamtansicht des Fensters aus dem Kirchenschiff zu (Foto P. Havlík, 2017).

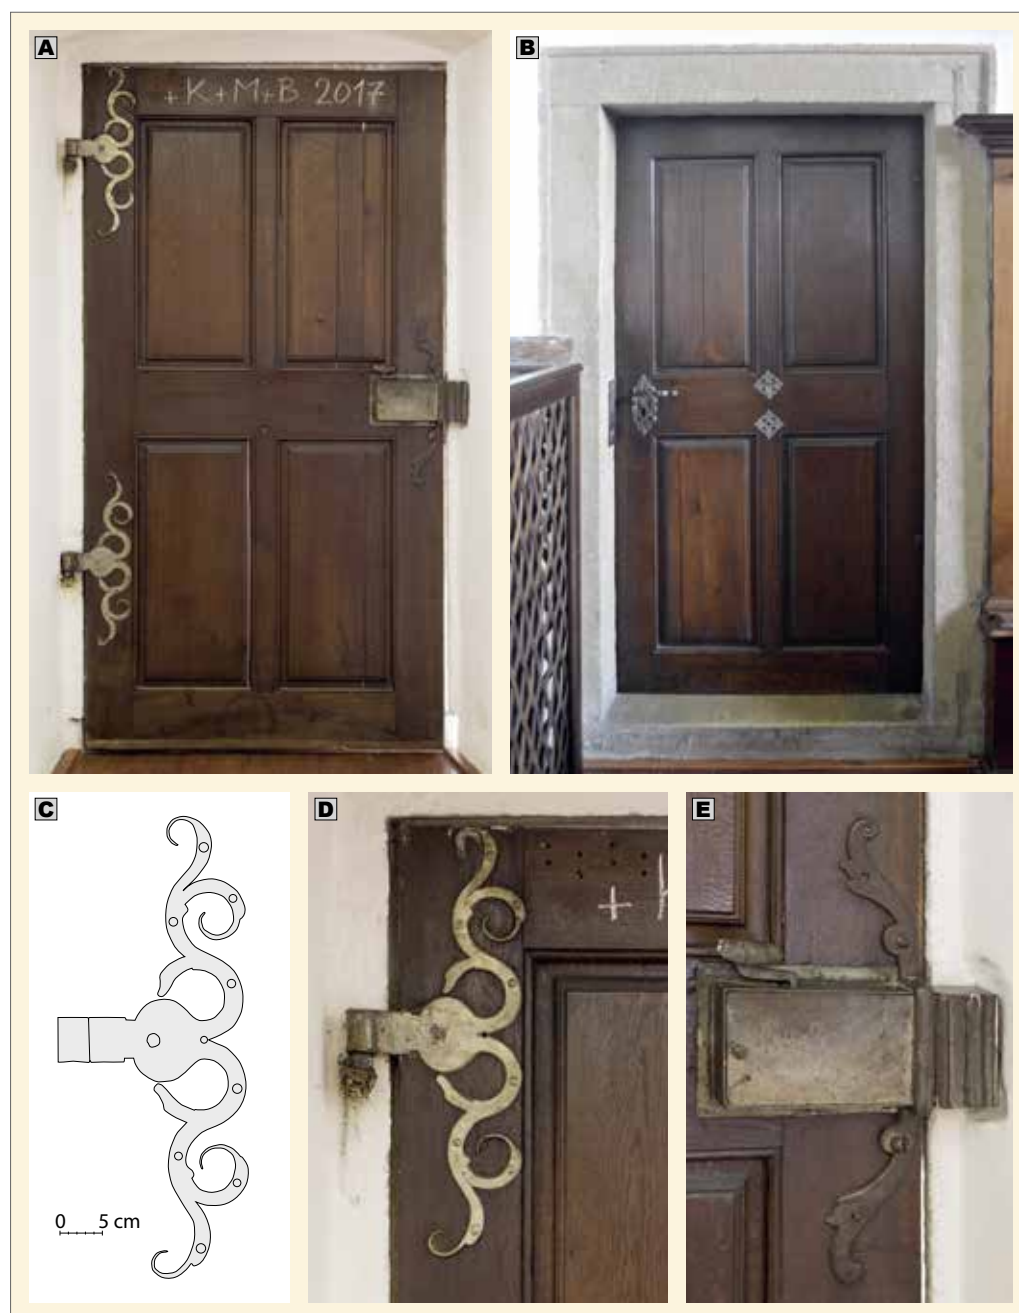
## » DVEŘE D2

Jsou osazeny v západní zdi presbytáře a propojují sakristii s oddělenou částí chóru v severní části kostela. Dveře mají kamenné pískovcové ostění, které je ze strany sakristie opatřeno vápenným nátěrem (obr. 3A), záklenek otvoru z této strany je segmentový. Kamenné ostění směrem do chóru bylo zřejmě dodatečně odhaleno a nově pemrlováno (obr. 3B). Ostění je po okraji zvýrazněno 5 cm širokou stezkou. Světla výška otvoru je 200,5 cm, šířka pak 102,7 cm, jednokřídlé dveře se otevírají do sakristie. Dubové dveře mají rámovou konstrukci, výplň tvoří čtyři obdélné kazety. Lišty kazet mají jednoduchou profilaci. Pozoruhodné je pak kování dveří, které je na straně sakristie tvořeno dvěma mohutnými cínovanými rozvilinovými esovitými závěsy na jednoduchých pantech bez zdobení; závěsy nejsou rýhované. Dále je zde poměrně velký výrazně se uplatňující krabicový zámek (obr. 3E), který je přitažen k rámu páskem zakončeným skromnějšími vertikálními rozvilinami. Druhá strana dveří je opatřena dvěma štítky s rostlinným dekorem (zřejmě původně přítuhy) a štítkem zámku zdobeným opět rostlinným motivem a prohnutou klikou. Všechny prvky kování jsou cínované. Původní povrchovou úpravou dveří bylo pouze voskování, na dveřích je však dnes novodobá lazura, kterou byly dveře opatřeny poprvé zřejmě při údržbových pracích v roce 1909.

**Obr. 3.** Praha 1-Hradčany, kostel Panny Marie Andělské. Dveře D2. **A** – celkový pohled na dveře ze sakristie (foto P. Havlík, 2017); **B** – celkový pohled na dveře D2 z prostoru odděleného chóru (foto R. Gája, 2017); **C** – kresba rozvilinového závěsu dveří, originál v měřítku 1:1 (kresba V. Koberová, 2017); **D** – detail rozvilinového závěsu; **E** – detail krabicového zámku (foto P. Havlík, 2017).

**Abb. 3.** Prag 1-Hradschin, Kirche Unser lieben Frauen zu den Engeln. Tür D2. **A** – Gesamtansicht der Tür aus der Sakristei zu (Foto P. Havlík, 2017); **B** – Gesamtansicht der Tür D2 aus dem abgetrennten Chorraum zu (Foto R. Gája, 2017); **C** – Zeichnung des Rankenwerk-Türbands, Maßstab der Originalzeichnung 1:1 (Zeichnung V. Koberová, 2017); **D** – Detail des Rankenwerk-Türbands; **E** – Detail des Kastenschlosses (Foto P. Havlík, 2017).

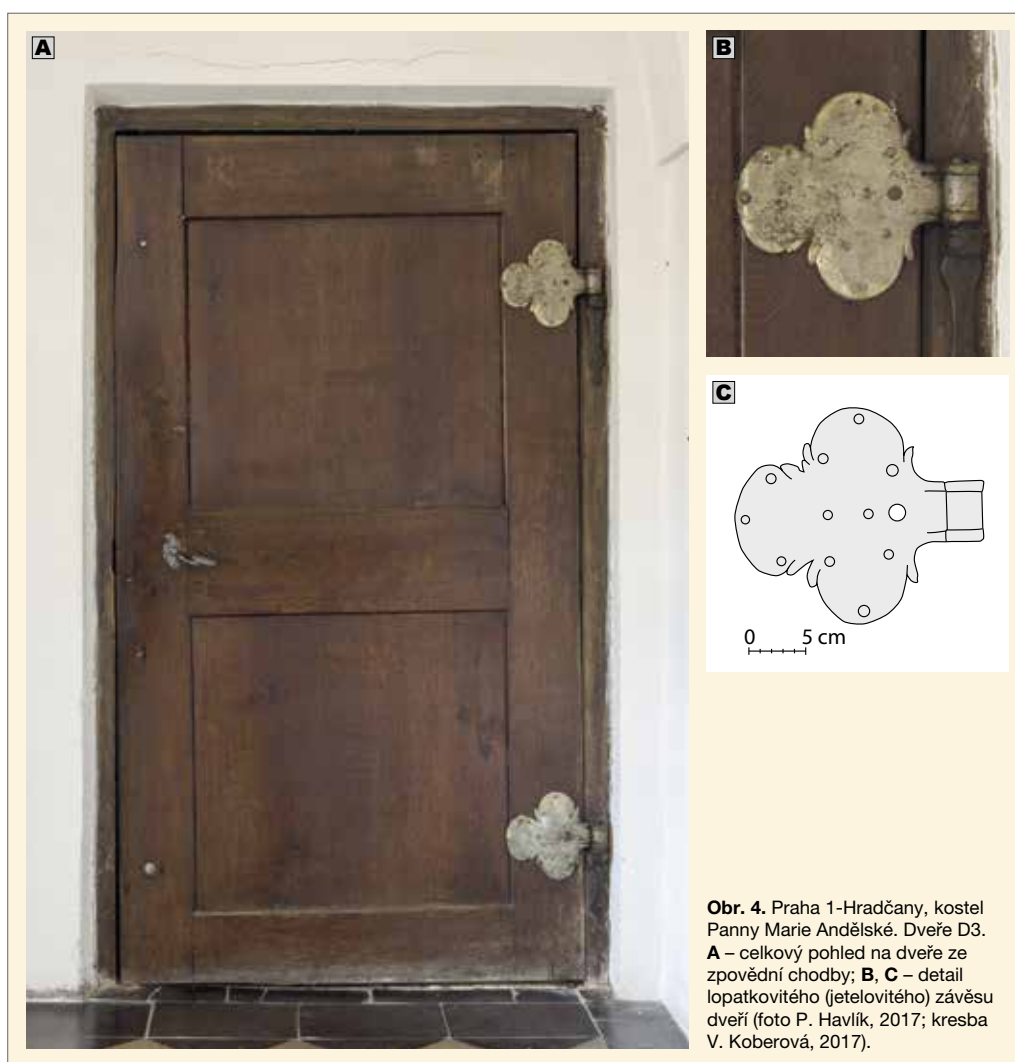
## » DVEŘE D3

Tyto dveře s rámovou konstrukcí spojují sakristii a zpovědní chodbu a jsou osazeny v jižní zdi sakristie. Mají dřevěné ostění, které je opatřeno stejnou povrchovou úpravou jako samotné dveře. Záklenek je směrem do sakristie segmentový. Světla výška otvoru je 197 cm, šířka činí 101 cm, jednokřídlé dubové dveře se otevírají do zpovědní chodby (obr. 4A). Lišty kazet jsou jednoduše profilované, rohy jsou vykrojené do čtvrtkruhu. Jednokřídlé dveře jsou zavěšeny na rozměrných lopatkovitých závěsech velikosti zhruba 20 × 20 cm (obr. 4B, C), jejichž obrys je vykrojen do tvaru trojlistu – tento typ závěsů je v souboru zastoupen pouze v tomto jediném případě. Na straně obrácené do zpovědní chodby je také klika s malým zdobeným štítkem, z druhé rozměrný krabicový zámek, obdobný jako u dveří D2, a přítuha. Štítky i čelo krabicového zámku jsou stylizovány do motivů s vegetabilní symbolikou. Všechny prvky kování jsou cínované. Povrchová úprava dveří byla původně tvořena pouze voskováním, novodobou lazurou byly dveře opatřeny poprvé zřejmě při udržovacích pracích v roce 1909, stejně jako u dveří D2.

Unikáty v celém souboru jsou dveře D3, D4 a D5. To souvisí zřejmě s tím, že kaple Panny Marie byla vybudována s odstupem, stejně jako samotná chodba a kazatelna. U dveří D3 si můžeme všimnout poněkud archaického závěsu v podobě rozměrné lopatky, která není výrazněji stylizována, a obecně lze říci, že se jedná o mohutný hrubě opracovaný závěs, který v souvislosti s krabicovým zámkem, jeho štítkem i přítluhou se štítkem působí poněkud archaicky, cizorodě. V případě dalšího kování na tomto prvku se jedná o jemný dekor s drobnou vegetabilní symbolikou. Pozoruhodným prvkem jsou i dveře označené jako D4, vedoucí na kazatelnu. Jedná se o atypický prvek, kde i jeho kování v podobě rozvilinových závěsů je jiné velikostně, ale zachovává si svůj typický vzhled. Jedná se o jednoduchou svlakovou konstrukci, která je zajímavá především svou funkcí. Dveře D5 jsou také svlakové konstrukce a jsou zde osazeny rozměrné podlouhlé závěsy. Velmi zdobný je v tomto případě krabicový zámek spolu se štítkem a přítluhou s dalším štítkem – jedná se o drobný dekor, který kromě tradičního vegetabilního motivu obsahuje i motiv geometrický. Největší zajímavostí tohoto prvku je však nápis, jenž nás informuje nejen o stáří samotných dveří, které jsou z roku 1600, ale i o jejich renovaci při opravě kostela v roce 1710 a následně v roce 1940. Už samotné umístění nápisu ve spodní části dveřního křídla je poměrně nezvyklé a ukazuje na to, že nápis byl vytvořen spíše až při renovaci dveří v roce 1710, kdy došlo k jejich přemístění. Vytvoření prvních dvou řádků nápisu právě v této době dokládá i obsah sdělení („in choro 1600“ by bylo jen těžko vyryto na dveře v době, kdy se ještě nacházely v chóru). Třetí řádek byl doplněn při další opravě dveří, nejspíše v roce 1940.

**Abb. 4.** Prag 1-Hradschin, Kirche Unser lieben Frauen zu den Engeln. Tür D3. **A** – Gesamtansicht der Tür aus dem Beichtgang zu; **B, C** – Detail vom schaufelförmigen (kleeblattförmigen) Türband (Foto P. Havlík, 2017; Zeichnung V. Koberová, 2017).

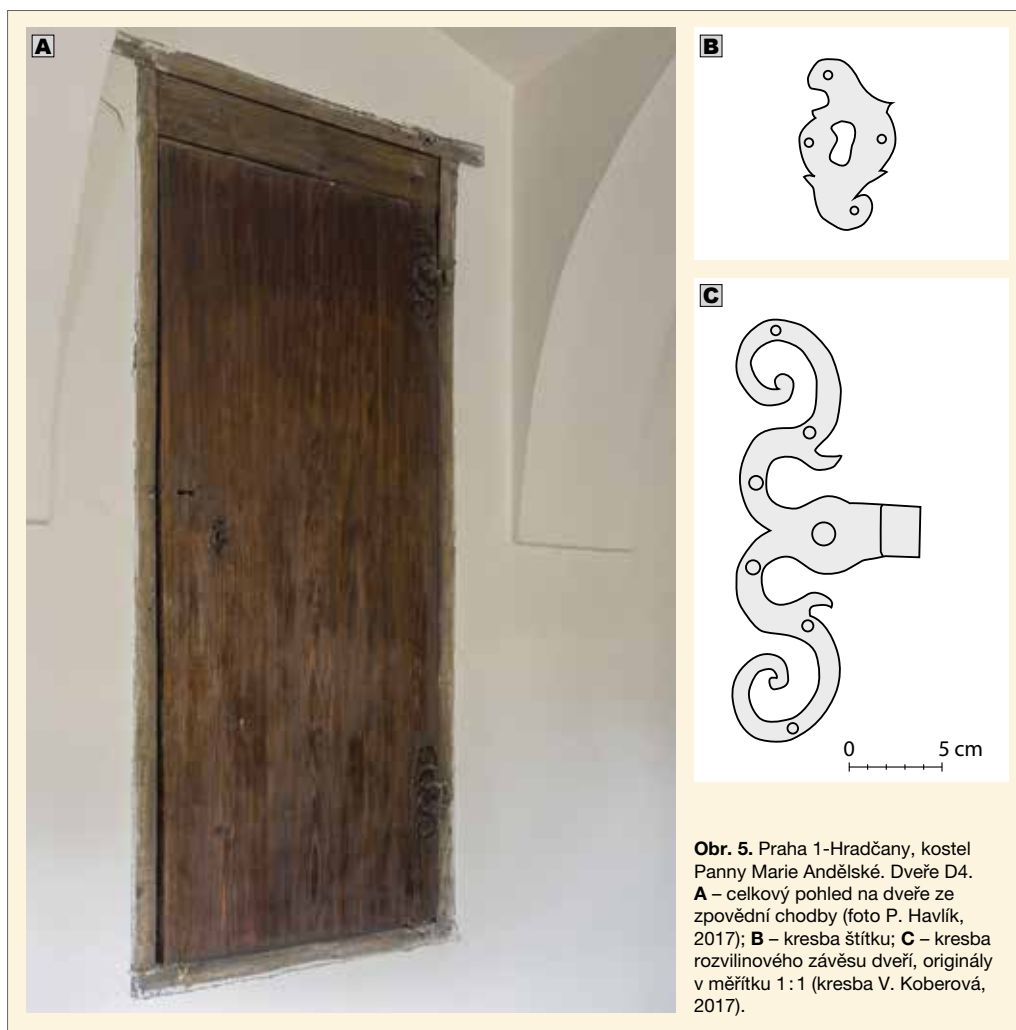
## » DVEŘE D4

Jedná se o dřevěné dubové dveře (obr. 5A) vedoucí ze zpovědní chodby na kazatelnu umístěnou v lodi kostela; dveře se tak nacházejí v její západní zdi. Spodní hrana dveří je ve výšce 90 cm nad podlahou, světla výška otvoru je 170 cm, šířka pak 75 cm, dveře se otevírají směrem do zpovědní chodby a jsou osazeny v lici zdi. Dveře s vlakové konstrukce jsou osazeny v dřevěné hrubě opracované zárubni, s vlaky jsou na straně dveří směrem ke kazatelně. Směrem do zpovědní chodby jsou osazeny menší rozvilinové závěsy esovitého tvaru bez rýhování (výška závěsu 22,5 cm) a malý zdobený štítek krabicového zámku nacházejícího se na druhé straně dveří. Dveře se otevírají směrem do chodby a k překonání výškového rozdílu k samotné kazatelně slouží

jednoduché přímočaré dřevěné schodiště, které je provedeno jako skládací a v případě otevření dveří se dá vysunout. Povrchová úprava dveří včetně zárubně je provedena totožně s ostatními prvky (voskování, novodobá lazura), kování není cínované, ale je opatřeno černým krycím nátěrem. Rubová strana uzamčených dveří nebyla pro průzkum zpřístupněna.

**Abb. 5.** Prag 1-Hradschin, Kirche Unser lieben Frauen zu den Engeln. Tür D4. **A** – Gesamtansicht der Tür aus dem Beichtgang zu (Foto P. Havlík, 2017); **B** – Zeichnung des Türschilds; **C** – Zeichnung des Rankenwerk-Türbands, Maßstab der Originalzeichnungen 1:1 (Zeichnung V. Koberová, 2017).

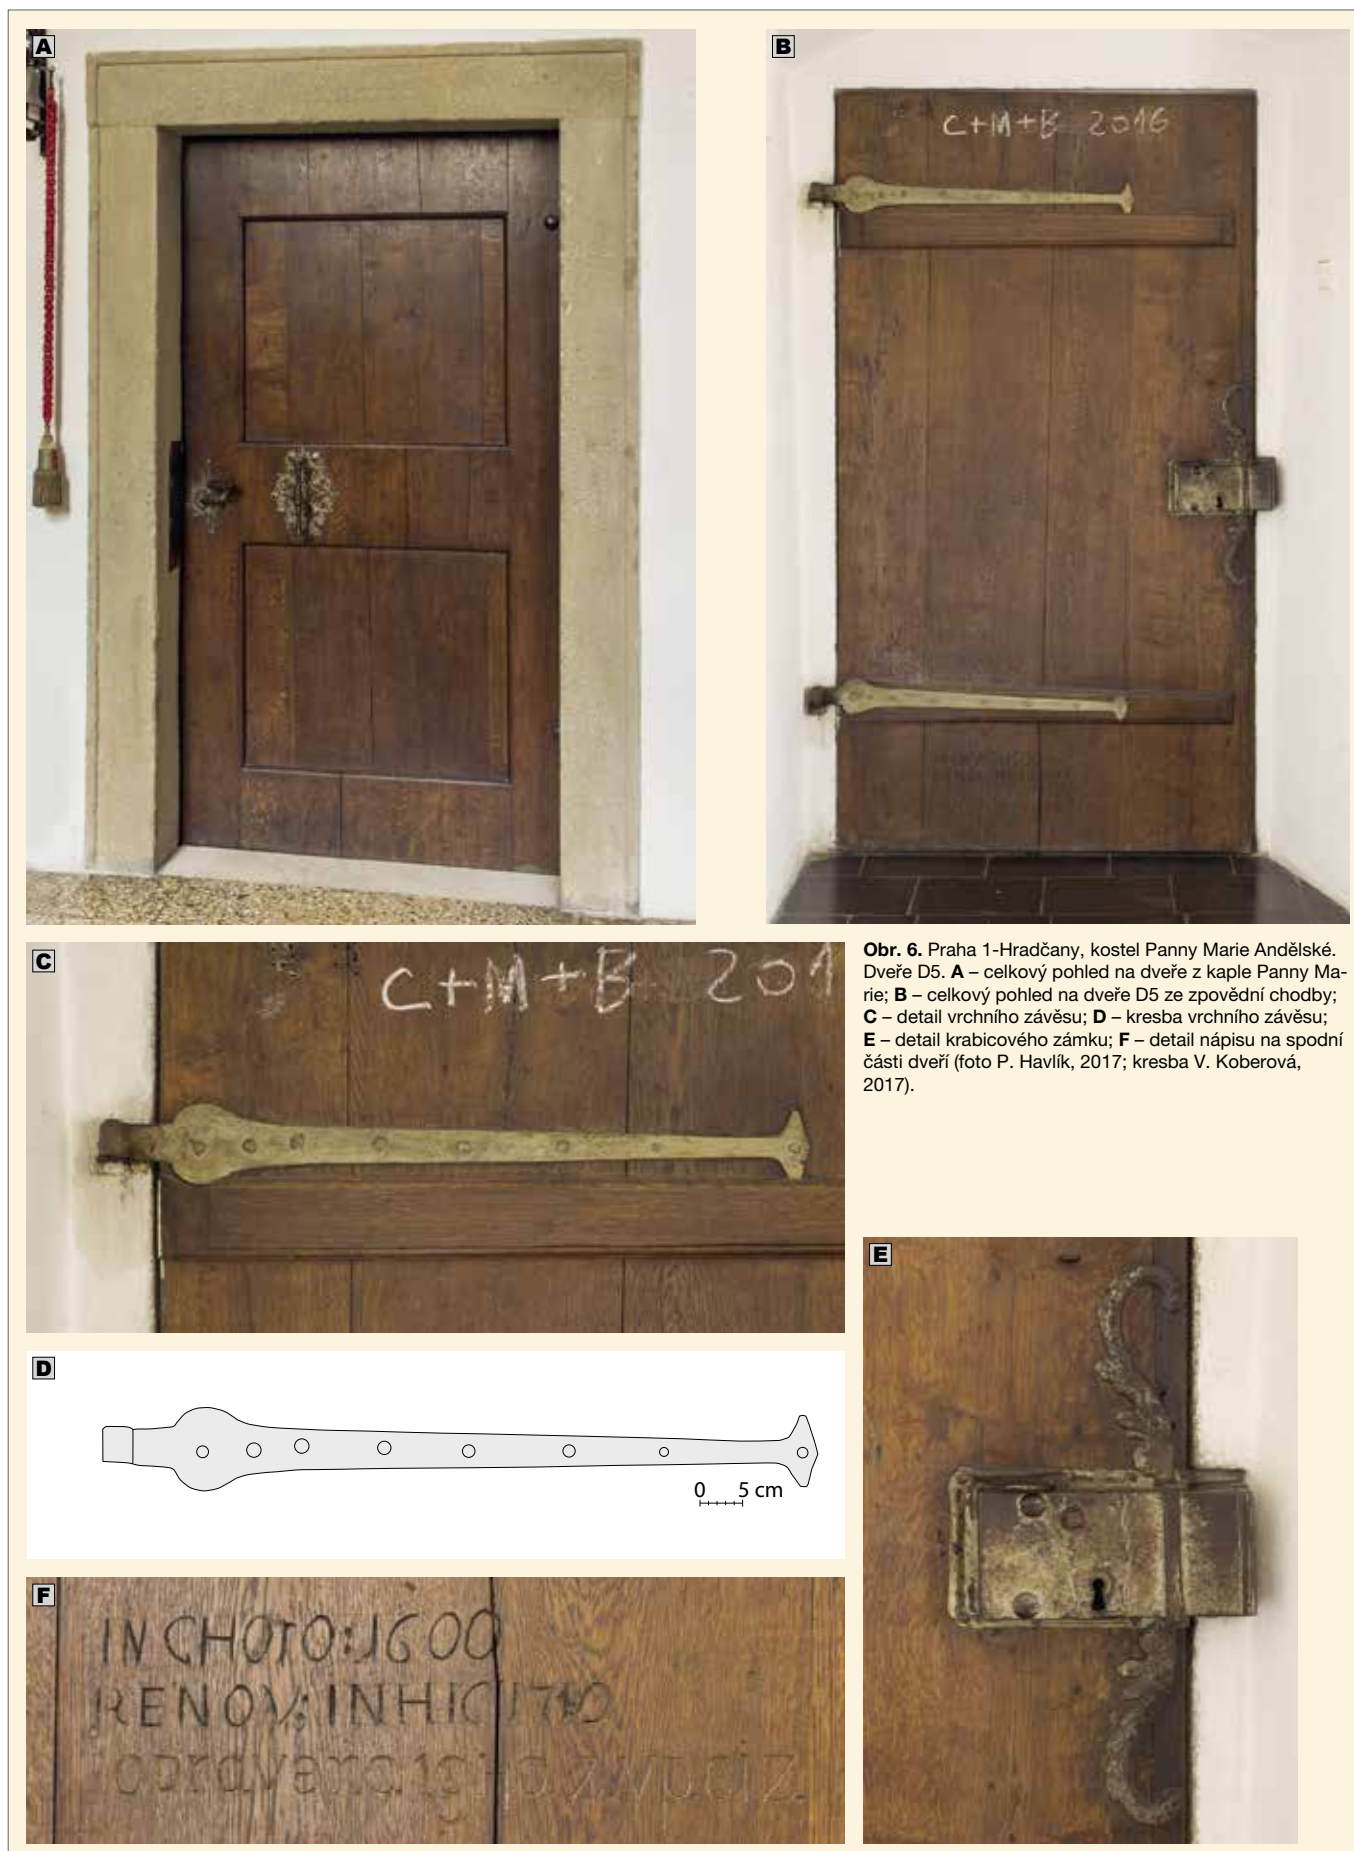
#### » DVEŘE D5

Takto jsou označeny dveře vedoucí z kaple Panny Marie do zpovědní chodby (obr. 6A), nachází se tedy v severní zdi kaple. Jsou osazeny v kamenném pískovcovém ostění, které je ze strany zpovědní chodby naličeno vápnem (obr. 6B). Záklenu dveřního otvoru z této strany je segmentový. Kamenné ostění bylo na straně do kaple Panny Marie zřejmě dodatečně odhaleno a je pemrlováno, po straně je zvýrazněno stezkou širokou 5 cm. Světlá výška otvoru je 191 cm, šířka 104 cm, jednokřídlé dveře se otevírají do zpovědní chodby. Dubové dveře mají svlakovou konstrukci, ze strany sakristie se nacházejí dva svlaky, na straně do kaple jsou dvě shodné kazety, jejichž lišty jsou jednoduše profilované. Za pozornost stojí také kování dveří, dlouhé vodorovné cínované závěsy (obr. 6D, E), které nejsou na žádném z dokumentovaných prvků. Krabicový zámek je podobný zámku na dveřích D2 (obr. 6C). Směrem do kaple se pak na dveřích nachází klika s výrazně zdobným štítkem a přitruha s velkým štítkem. Jedná se o nejzdobnější kování z celého souboru, ornamentika v sobě zahrnuje nejen vegetabilní dekor, ale i geometrické prvky. Dveře jsou zvláště pozoruhodné tím, že na spodní části směrem do chodby jsou vyryty informace o době jejich vzniku, umístění a opravách (obr. 6F). Jedná se o následující text: „IN CHORŮ: 1600 / RENOV: IN HIC 1710 / opraveno. 1940.z.vp.ciz.“.

Všechny prvky kování jsou cínované. Povrchovou úpravou dveří bylo původně pouze voskování, na dveřích je však dnes novodobá lazura, kterou byly dveře opatřeny poprvé zřejmě při udržovacích pracích v roce 1909, stejně jako u dalších výplní.

**Abb. 6.** Prag 1-Hradschin, Kirche Unser lieben Frauen zu den Engeln. Tür D5. **A** – Gesamtansicht der Tür aus der Marienkapelle zu; **B** – Gesamtansicht der Tür aus dem Beichtgang zu; **C** – Detail des oberen Türbands; **D** – Zeichnung des oberen Türbands; **E** – Detail des Kastenschlosses; **F** – Detail der Inschrift am Unterteil der Tür (Foto P. Havlík, 2017; Zeichnung V. Koberová, 2017).

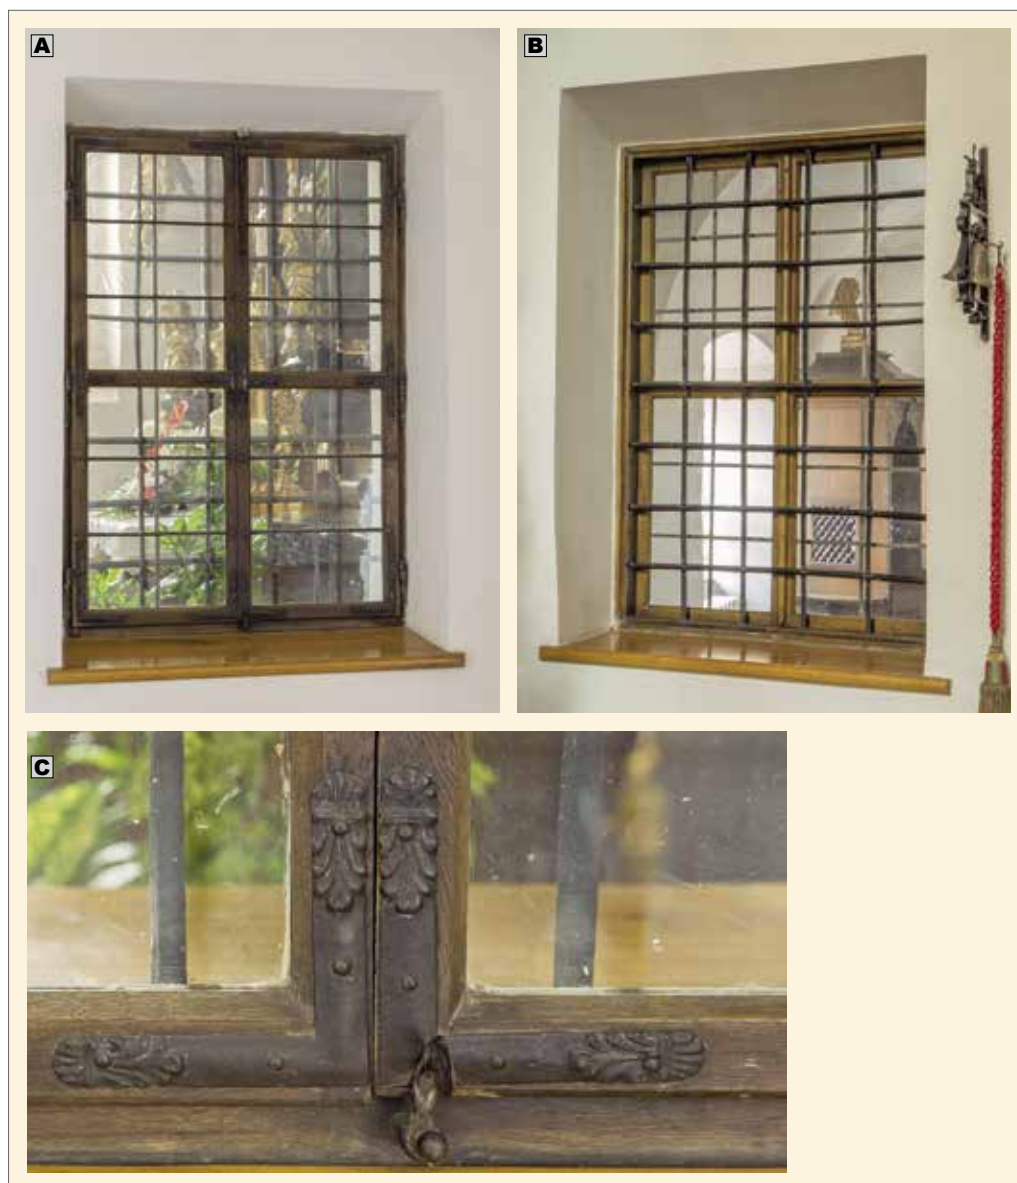
## » OKNO O6

Jedná se o dubové okno osazené do severní zdi kaple Panny Marie (obr. 7A, B) a vizuálně tak propojující prostor kaple s přilehlou zpovědní chodbou. Špaleta obdélného okenního otvoru je zděná. Celkový světlý rozměr okna je 135 × 106 cm. Okno je dvoukřídlé, každé křídlo je dále děleno horizontálně dřevěnou příclí na dvě shodné části, které jsou dále členěny jedním vertikálním a dvěma horizontálními olověnými pásky na šest okenních tabulek. Zasklení je osazeno do drážky. V ose horizontálních olověných pásků probíhá další ztužení pomocí železných nosníků, které jsou hřeby upevněny k vlysu křídla. Příčle, stejně jako rám okenních křídel, mají jemně zkosené hrany. Rámy křídel jsou ztuženy zdobnými kovanými rohovníky (obr. 7C) ukončenými stylizovanou palmetkou, která je zvýrazněna jednoduchým rýhováním. Rohovníky nejsou v tomto případě cínované, ale jsou opatřeny černou povrchovou úpravou – toto se týká veškerého kování této okenní výplně. Rohovníkové závěsy jsou poměrně ploché i zúžené a zakončeny stejně jako rohovníky. Zavírání umožňuje jeden výrazně plochý půlobrtlík, který zavírá pravé křídlo. Dále je toto křídlo jištěno kovanou zástrčí ve své horní části. K otvírání pak slouží dva jednoduché kroužky. Klapačka okna je profilovaná do tvaru oblounu. Okno včetně dřevěného rámu je opatřeno v současnosti lazurou, na rámu okna směrem do kaple jsou na několika místech patrné zbytky světle hnědého fládrování. Okno je klapačkou, tedy svou „exteriérovou“ stranou otočeno směrem o kaple, snad kvůli lepší přístupnosti z chodby. Před okno je do špalety směrem do kaple Panny Marie osazena kovaná provlékaná mříž ze čtyř vertikálních a sedmi horizontálních prutů čtvercového profilu 2 × 2 cm.

**Obr. 7.** Praha 1-Hradčany, kostel Panny Marie Andělské. Okno O6. **A** – celkový pohled ze zpovědní chodby; **B** – celkový pohled z kaple Panny Marie; **C** – detail spodních rohovníků (foto P. Havlík, 2017).

**Abb. 7.** Prag 1-Hradschin, Kirche Unser lieben Frauen zu den Engeln. Fenster O6. **A** – Gesamtansicht aus dem Beichtgang zu; **B** – Gesamtansicht aus der Marienkapelle zu; **C** – Detail der unteren Winkelleisen (Foto P. Havlík, 2017).

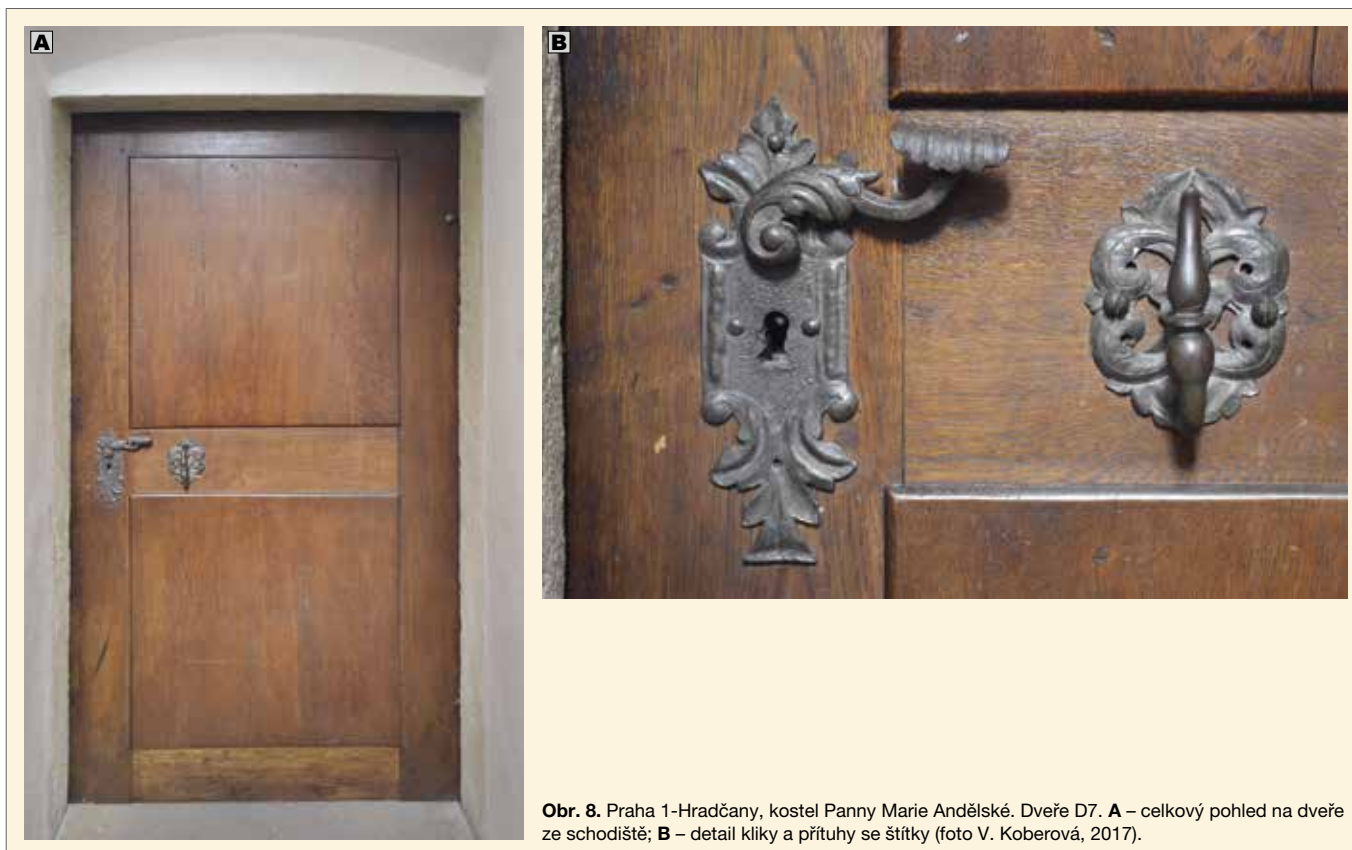
#### » DVEŘE D7

**Obr. 8.** Praha 1-Hradčany, kostel Panny Marie Andělské. Dveře D7. **A** – celkový pohled na dveře ze schodiště; **B** – detail kliky a přituhu se štítky (foto V. Koberová, 2017).

Jsou osazeny v jižní zdi kaple sv. Kříže a propojují prostor kostela se schodištěm na oratoř v patře nad kaplí (obr. 8A). Dveře mají kamenné pískovcové ostění, které je ze strany schodiště nalíčeno vápnem, záklenek otvoru z této strany je segmentový. Pískovcové ostění směrem do kaple je pemrlováno a má stezku širokou 5 cm. Světlá výška otvoru je 206 cm, šířka 97 cm, jednokřídlé dveře se otevírají směrem do kaple. Dveře mají rámovou konstrukci. Ze strany kaple jsou dubové dveře děleny na dvě shodné kazety s olištováním s jednoduchou profilací, tyto kazety jsou dále zvýrazněny uprostřed obdélnou vystupující kazetkou s vykrojenými rohy; i tyto mají jednoduchou profilaci. Kování tohoto výplňového prvku je ze strany kaple tvořeno dvěma mohutnými původně zřejmě cínovanými rozvilinovými závěsy na jednoduchých hácích, které zvýrazňuje rýhování. Dále je zde velký krabicový zámek s jednoduchým reliéfem s vegetabilním motivem. Na druhé straně je jedna přituha se štítkem a klika se štítkem zámku (obr. 8B). Oba štítky jsou zdobeny reliéfem s rostlinným motivem. Povrchová úprava kování je provedena novodobě kovářskou černí. Dveře byly původně zřejmě pouze voskované, na dveřích je však dnes novodobá lazura.

**Abb. 8.** Prag 1-Hradschin, Kirche Unser lieben Frauen zu den Engeln. Tür D7. **A** – Gesamtansicht der Tür aus dem Treppenhaus zu; **B** – Detail der Türklinke und -griffs mit Schildern (Foto V. Koberová, 2017).

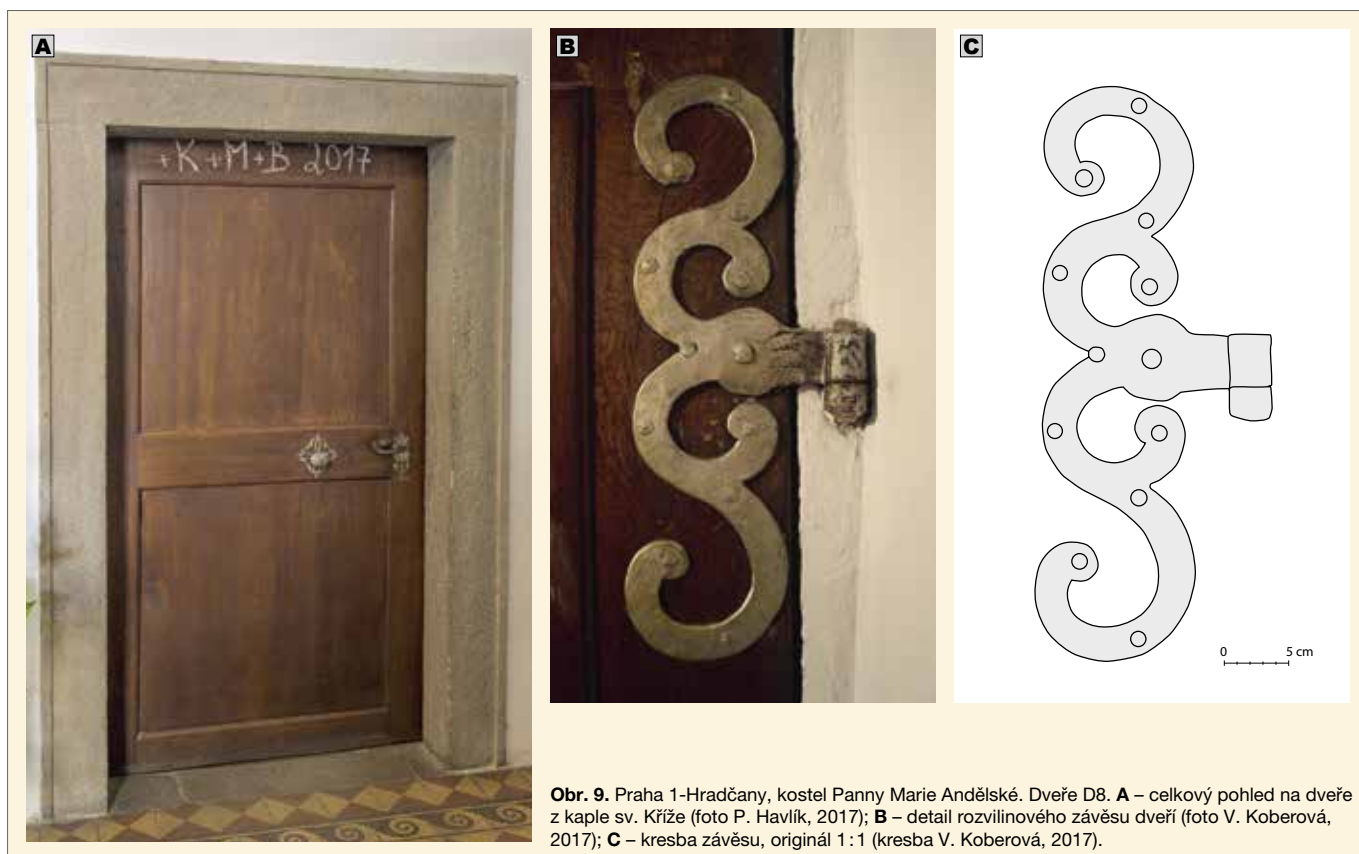
#### » DVEŘE D8

Dveřní výplň (obr. 9A) je osazena v severní zdi kaple sv. Kříže a propojuje tento prostor s místností sousedící po pravé straně s lodí kostela, kde je v současnosti sestaven proslulý kapucinský betlém. Dveře mají kamenné pískovcové ostění, které je ze strany místnosti nalíčeno vápnem, záklenek otvoru z této strany je segmentový. Kamenné ostění do kaple je odhaleno a pemrlováno a je zvýrazněno stezkou širokou 5 cm. Světlá výška otvoru je 194 cm, šířka 105 cm, jednokřídlé dveře se otevírají do místnosti s betlémem. Dubové dveře mají rámovou konstrukci, obě dvě strany jsou členěny na dvě shodné kazety. Lišty kazet mají jednoduchou profilaci. Kování dveří je ze strany sakristie tvořeno dvěma mohutnými esovitými cínovanými rozvilinovými závěsy na jednoduchých hácích (obr. 9B, C), závěsy nejsou v tomto případě rýhované. Dále se na dveřích pohledově uplatňuje velký krabicový zámek, který je zvýrazněn vertikální rozvilinou stejného stylu jako závěsy. Klika i přituha na druhé straně dveří mají nevšedně řešené štítky, které mají stylizovaný reliéf s vegetabilní tematikou. Povrchovou úpravou dveří bylo původně zřejmě pouze voskování, na dveřích je dnes však novodobá lazura.

**Abb. 9.** Prag 1-Hradschin, Kirche Unser lieben Frauen zu den Engeln. Tür D8. **A** – Gesamtansicht der Tür aus der Hl.-Kreuzkapelle zu (Foto P. Havlík, 2017); **B** – Detail des Rankenwerk-Türbands (Foto V. Koberová, 2017); **C** – Zeichnung des Türbands, Maßstab der Originalzeichnung 1:1 (Zeichnung V. Koberová, 2017).

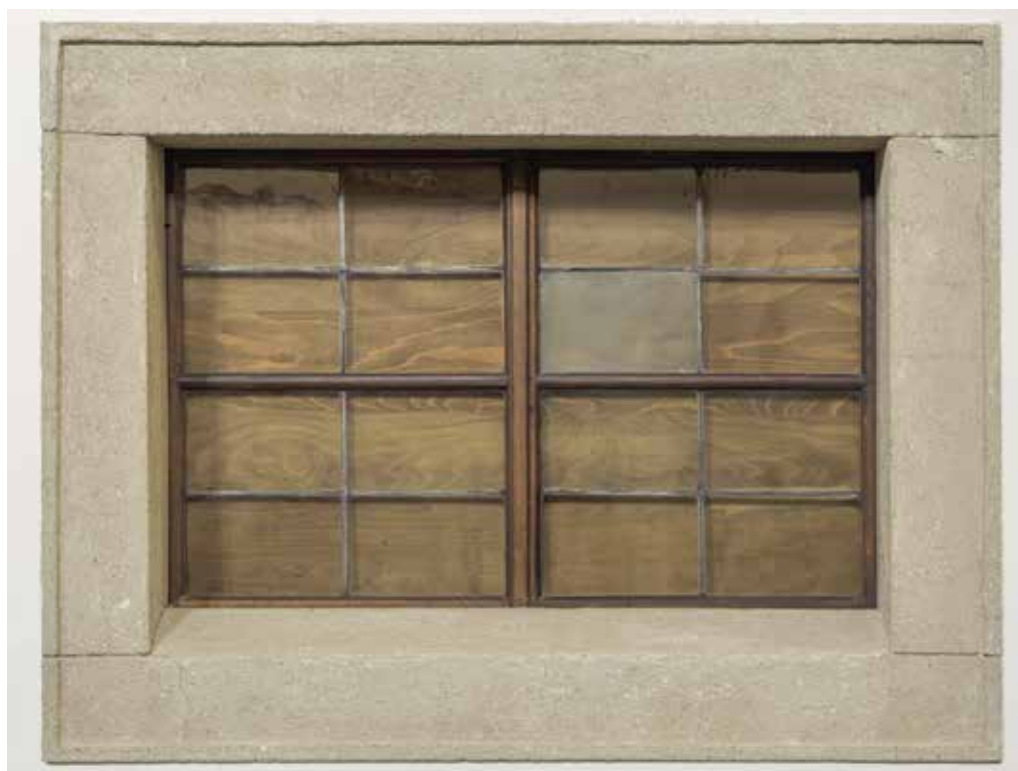
» OKNO O9

Je osazeno do východní zdi lodi kostela (obr. 10) a propojuje její prostor s místností s betlémem. Popis okna je zde uveden pouze ze strany lodi kostela, neboť není z vedlejší místnosti přístupné, je totiž zakryto trvale instalovaným betlémem. Obdélná dubová okenní výplň je osazena v kamenném pískovcovém ostění, které je směrem do lodi zvýrazněno vystouplou stezkou širokou

**Obr. 10.** Praha 1-Hradčany, kostel Panny Marie Andělské. Celkový pohled na okno O9 z lodi kostela (foto P. Havlík, 2017).

cca 5 cm. Světla výška otvoru je 95 cm, šířka 147 cm, okno je dřevěné, dvoukřídlé, s jednoduchou neprofilovanou klapačkou. Každé křídlo je dále děleno horizontálně dřevěnou příčlínou na dvě shodné části, které jsou dále členěny jedním vertikálním a jedním horizontálním olověným páskem na čtyři okenní tabulky. Stávající povrchová úprava je provedena lazurním nátěrem.

**Abb. 10.** Prag 1-Hradschin, Kirche Unser lieben Frauen zu den Engeln. Fenster O9, Gesamtansicht aus dem Kirchenschiff zu (Foto P. Havlík, 2017).

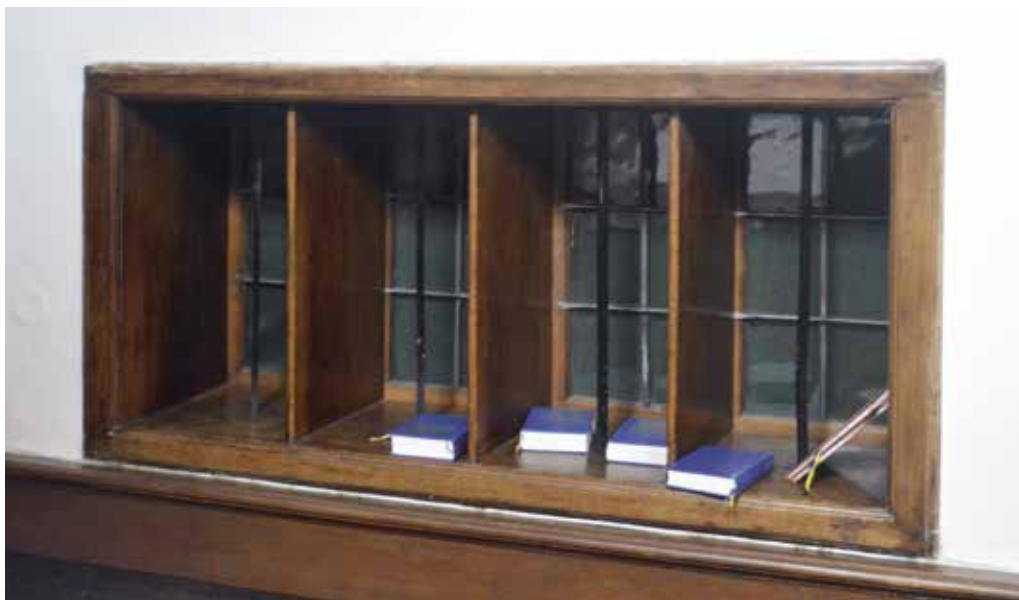
» OKNO O10

Popis (obr. 11) je uveden u okna O1, neboť oba prvky jsou řešeny shodně.

**Obr. 11.** Praha 1-Hradčany, kostel Panny Marie Andělské. Celkový pohled na okno O10 z presbytáře (foto P. Havlík, 2017).

**Abb. 11.** Prag 1-Hradschin, Kirche Unser lieben Frauen zu den Engeln. Fenster O10, Gesamtansicht aus dem Presbyterium zu (Foto P. Havlík, 2017).

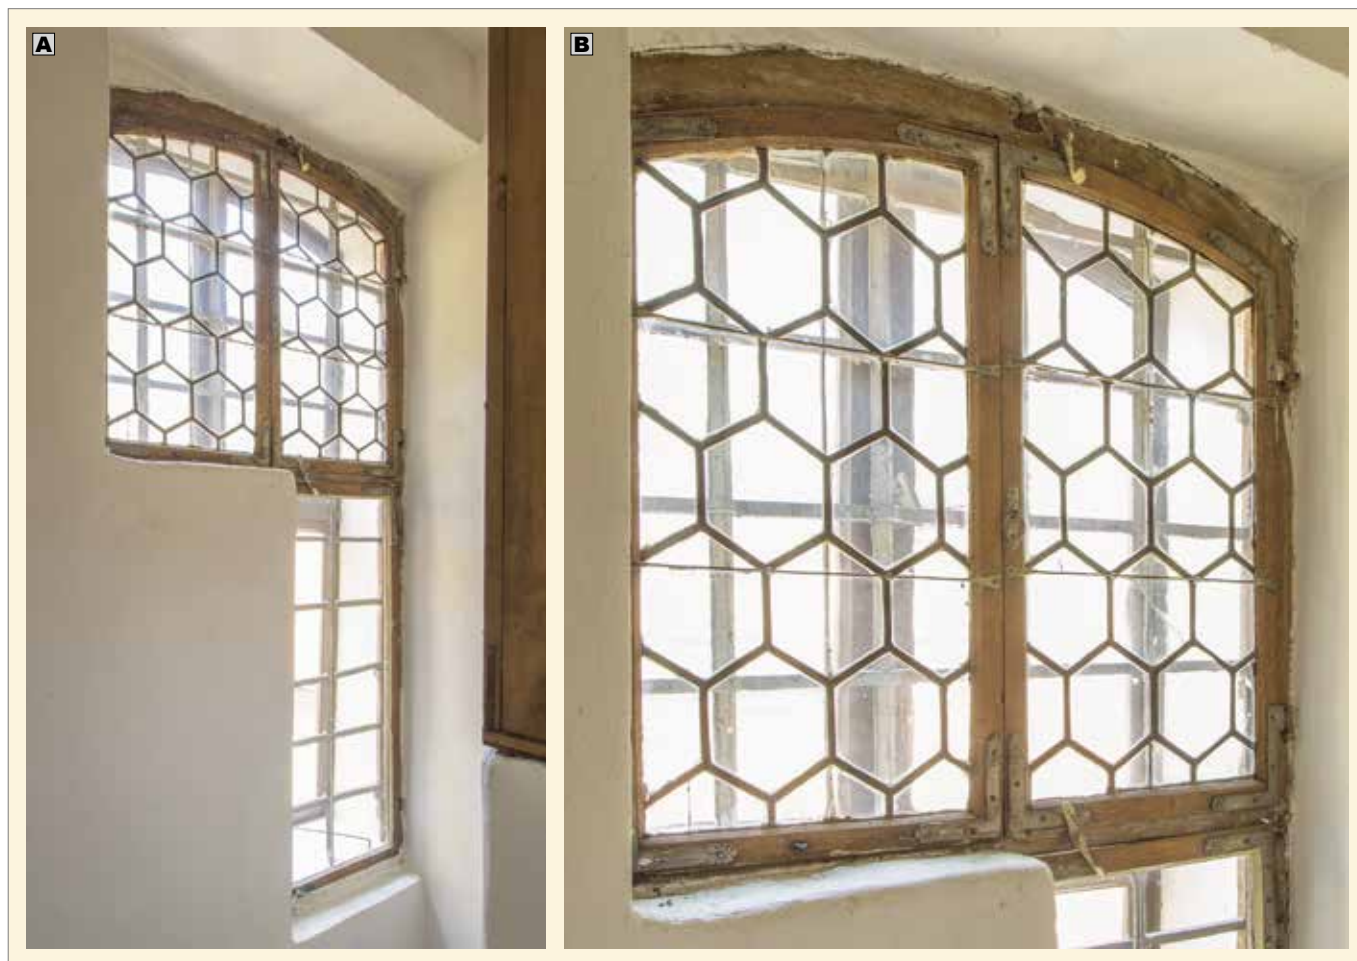
## » OKNO O11

**Obr. 12.** Praha 1-Hradčany, kostel Panny Marie Andělské. Okno O11. **A** – celkový pohled ze schodiště; **B** – detail horní části okna (foto P. Havlík, 2017). ▼

Jedná se o dvojité okno se zděnou špaletou (obr. 12A). Součástí tohoto popisu je pouze vnitřní barokní okno. Jedná se o dubové původně jednoduché čtyřkřídlé obdélné okno členěné do kříže, jehož levá spodní část je vyzděná, tvar okna není tak tímto řešením typický. Světla výška otvoru je 205 cm, šířka 105 cm. Rám okna je bez profilace. Poutec okna je pevný a zvýrazňuje ho typický oblounový tvar, který je proveden i na klapáčkách křídel. Jedná se o typickou podobu základního členění barokních oken (ŠKABRADA 2004, 7). Horní část okna zakončuje segment. Jemně profilované rámy křídel ztužují zdobné kované rohovníky, které mají ukončení v podobě stylizované palmety. Všechny rohovníky jsou cínovány. Háky rohovníkových závěsů jsou zjednodušené bez zdobného zakončení. K zavírání slouží dva výrazně ploché půlobrtlíky zavírající pravé křídlo a jeden obrtlík ve střední partii okna, k otvírání pak dva jednoduché kroužky s výrazným štítkem s dekorem obdobným jako u rohovníků. Horní křídla jsou zasklena šestihrany do olova, plocha každého z nich je zpevněna dvojicí horizontálních ztužujících železných pásků na vnitřní a vždy jedním svislým páskem na vnější straně (obr. 12B). Spodní křídlo je zaskleno novodobě. Stávající povrchová úprava je provedena novodobým lazurním nátěrem. Do špalety byla vložena historická kovaná provlékaná mříž ze čtyř vertikálních a deseti horizontálních prutů.

**Abb. 12.** Prag 1-Hradschin, Kirche Unser lieben Frauen zu den Engeln. Fenster O11. **A** – Gesamtansicht aus dem Treppenhaus zu; **B** – Detail des Oberteils des Fensters (Foto P. Havlík, 2017).

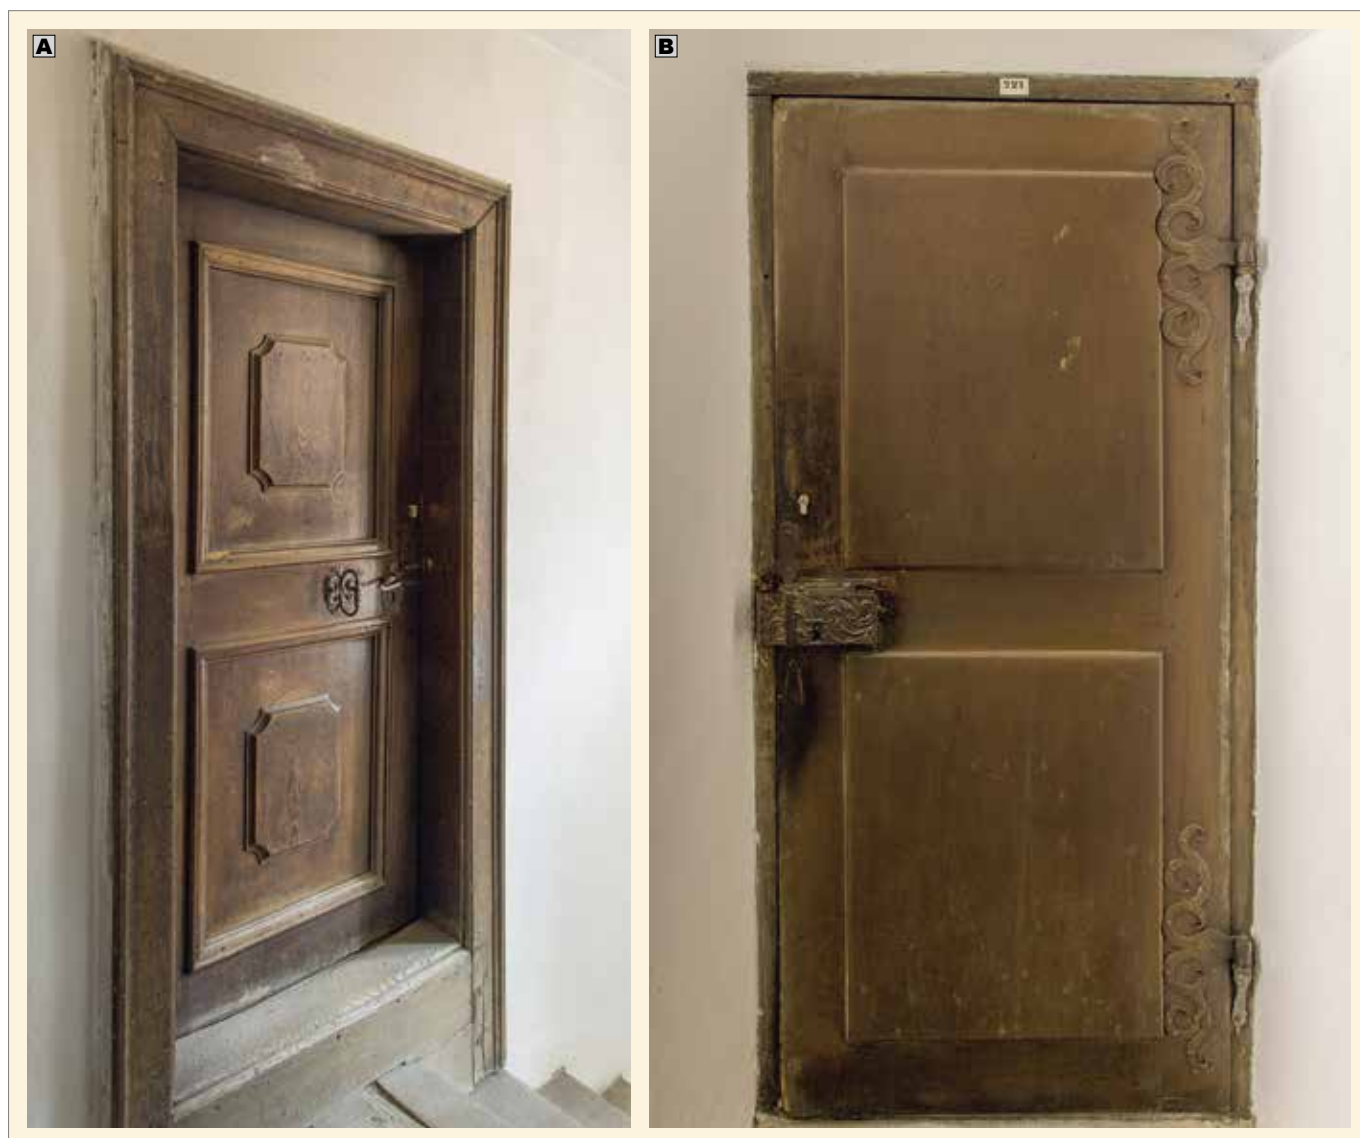
## » DVEŘE D12

Dveře jsou osazeny v patře kostela a spojují oratoř nad kaplí sv. Kříže s chodbou a schodištěm do areálu kláštera. Mají dřevěnou dubovou zárubeň, která je směrem do oratoře zvýrazněna profilací (obr. 13A), z této strany také předstupuje před prvek poměrně vysoký dřevěný vyrovnávací

**Obr. 13.** Praha 1-Hradčany, kostel Panny Marie Andělské. Dveře D12. **A** – celkový pohled z oratoře; **B** – celkový pohled z chodby (foto P. Havlík, 2017).

stupeň. Světlá výška otvoru je 185 cm, šířka 78 cm, jednokřídlé dveře se otevírají směrem do chodby (obr. 13B). Mají rámovou konstrukci. Ze strany oratoře jsou dubové dveře děleny na dvě shodné kazety s olištováním s jednoduchou profilací. Tyto kazety jsou dále zvýrazněny uprostřed obdélnou vystupující kazetkou s vykrojenými rohy. I tyto jsou jednoduše profilované. Směrem do kaple jsou pouze dvě nezdobné kazety. Kování tohoto výplňového prvku tvoří ze strany kaple dva rozměrné cínované esovité rozvilinové závěsy na jednoduchých háčích, které jsou zvýrazněny rýhováním. Dále je zde poměrně mohutný krabicový zámek přitažený k rámu páskem, na obou koncích rozšířeným, s reliéfem oproti obdobným prvkům v přízemí kostela jednoduše zdobeným. Na druhé straně dveří je přítuha, klika se zdobenými štítky a novodobá FAB vložka. Povrchovou úpravou dveří bylo původně voskování, na dveřích je dnes však novodobý lazurní nátěr.

**Abb. 13.** Prag 1-Hradschin, Kirche Unser lieben Frauen zu den Engeln. Tür D12. **A** – Gesamtansicht aus dem Oratorium zu; **B** – Gesamtansicht aus dem Flur zu (Foto P. Havlík, 2017).
