# VÝPLNĚ OKENNÍCH A DVEŘNÍCH OTVORŮ V KAPUCÍNSKÉM KOSTELE PANNY MARIE ANDĚLSKÉ NA HRADČANECH

VERONIKA KOBEROVÁ – LADISLAV BARTOŠ

GLASS WINDOW AND DOOR PANES IN THE CAPUCHIN CHURCH OF SAINT MARY OF THE ANGELS AT HRADČANY

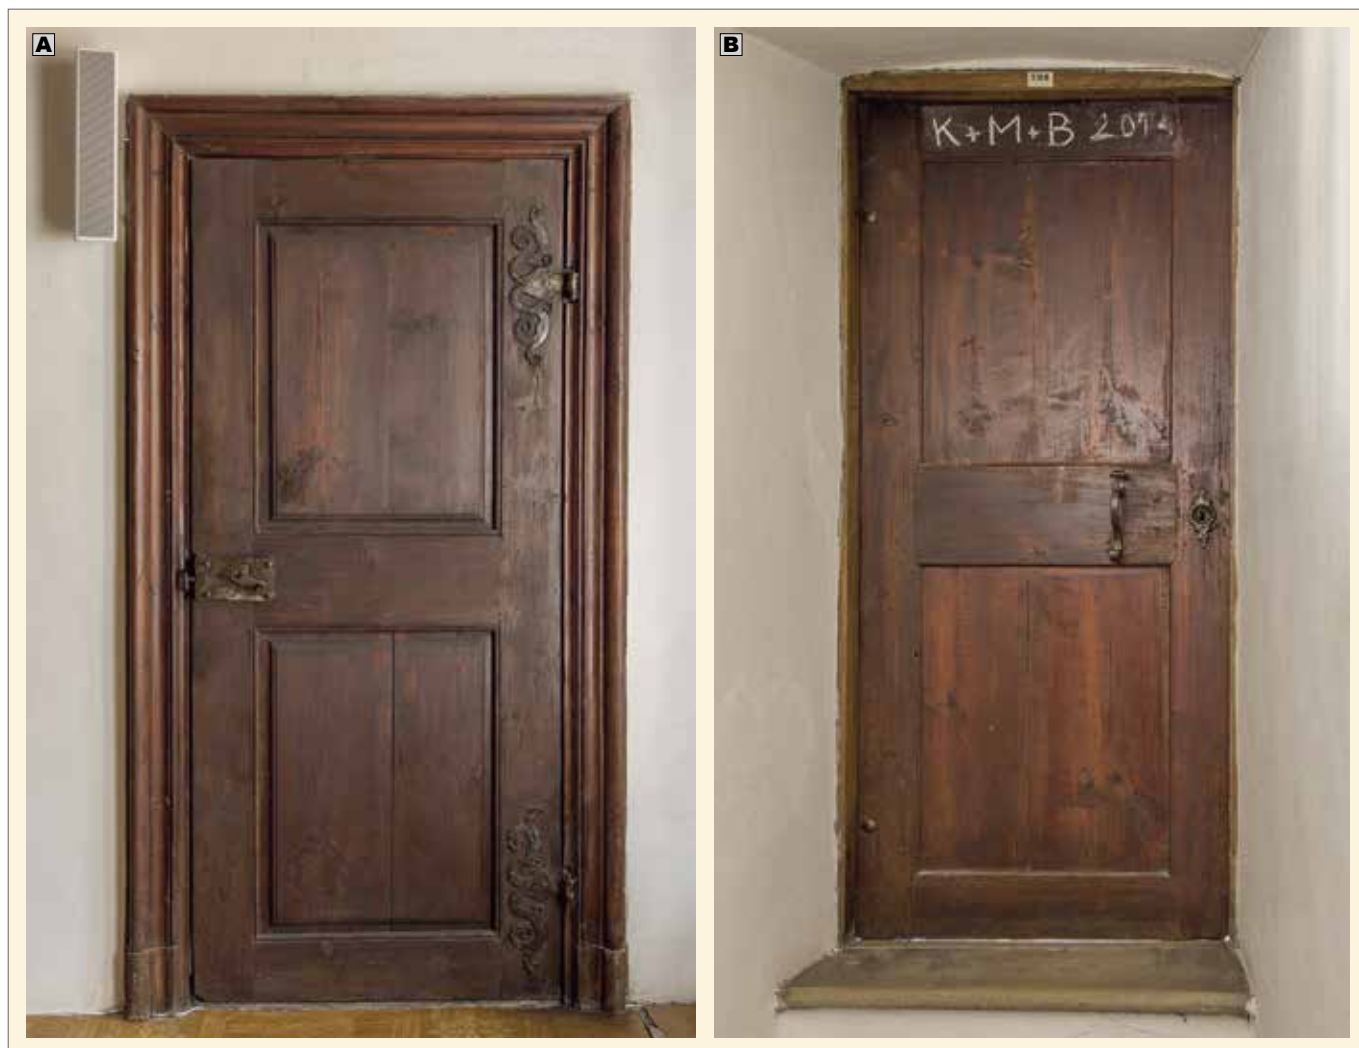
#### » DVEŘE D13

Dveře jsou osazeny v prvním patře a spojují oratoř nad kaplí sv. Kříže a sousedící kruchtu, na kterou vede pouze tento jeden vstup. Dubové dveře mají směrem na kruchtu dřevěné bohatě profilované obložení se zvýrazněným soklem (obr. 14A). Směrem k oratoři je rám dveří jednoduchý bez obložení (obr. 14B). Světlá výška otvoru je 184 cm, šířka 80 cm, jednokřídlé dveře se otevírají na kruchtu. Dubové dveře mají rámovou konstrukci, obě dvě strany jsou shodně členěny na dvě totožné kazety. Okraje kazet na straně kruchty jsou jednoduše profilované. Kování dveří je ze strany kruchty tvořeno dvěma dosti rozměrnými cínovanými esovitými rozvilinovými závěsy na jednoduchých háčích a jednoduchým krabicovým zámkem bez dekoru s malou, na obou koncích spirálově zakončenou klikou, opatřenou zdobeným rýhováním. Na druhé straně dveří je prohnutá zdobená přítuha a malý zdobený štítek zámku. Povrchovou úpravou dveří bylo původně voskování, na dveřích je dnes novodobý lazurní nátěr.

**Obr. 14.** Praha 1-Hradčany, kostel Panny Marie Andělské. Dveře D13. **A** – pohled z kruchty; **B** – pohled z oratoře (foto P. Havlík, 2017).

**Abb. 14.** Prag 1-Hradschin, Kirche Unser lieben Frauen zu den Engeln. Tür D13. **A** – Ansicht aus der Orgelempore zu; **B** – Ansicht aus dem Oratorium zu (Foto P. Havlík, 2017).

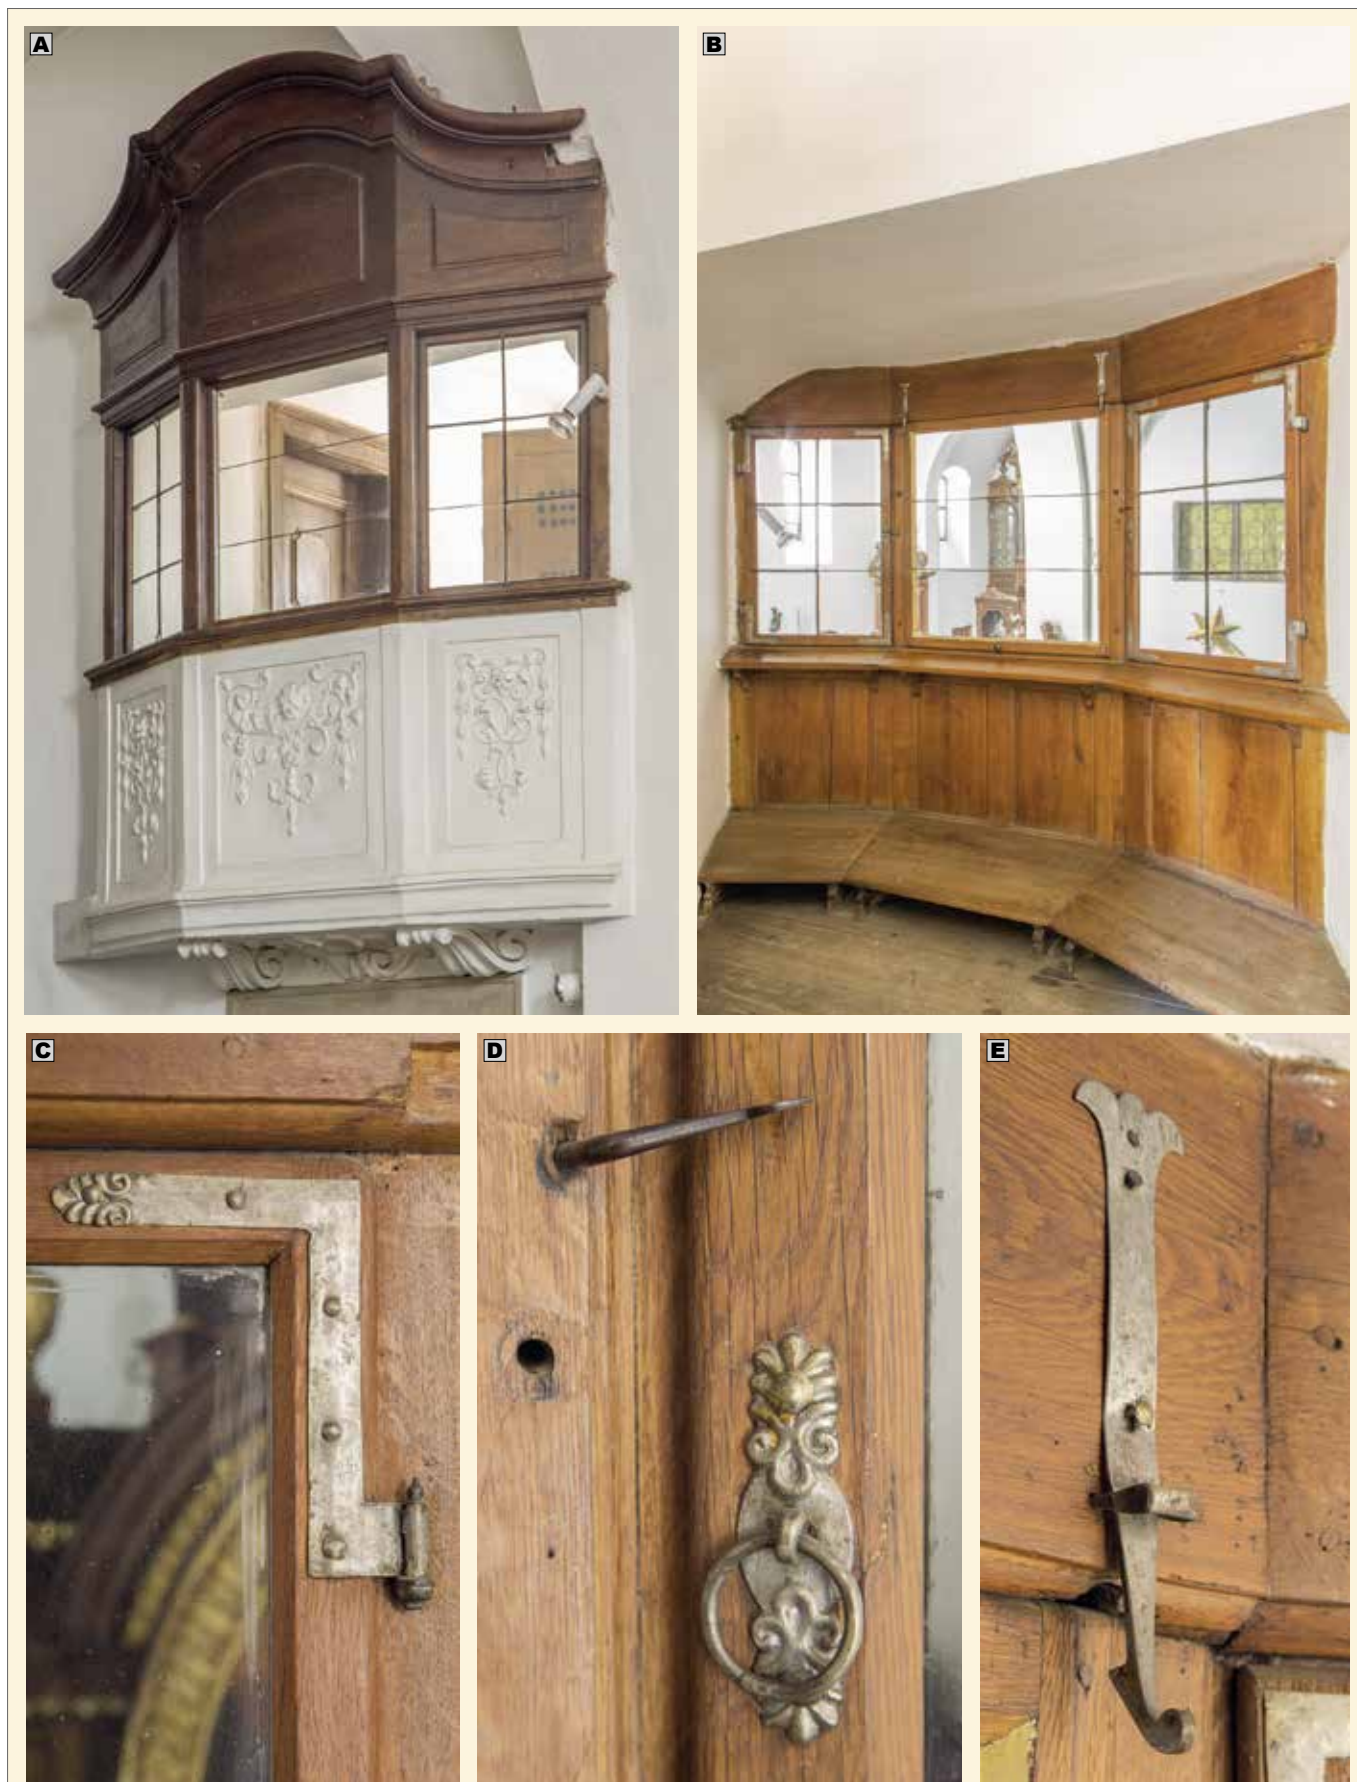
## » OKNO O14

**Obr. 15.** Praha 1-Hradčany, kostel Panny Marie Andělské. Okno O14. **A** – pohled z lodi kostela; **B** – pohled z oratoře; **C** – detail horního rohovníkového závěsu; **D** – detail kroužku se štítkem; **E** – horní zarážka (foto P. Havlík, 2017).

Tato okenní výplň (obr. 15A, B) se nachází v patře v tzv. Rudolfově galerii, která je součástí jižní stěny kaple sv. Kříže. Oratoř, která vystupuje ze stěny kaple v podobě tříbokého arkýře, podpírají dvě stáčené a profilované konzolky nad ostěním spodních dveří, mezi nimi je na podhledu arkýře mušle pravidelného tvaru. Plocha arkýře směrem do kaple je tvořena zděným parapetem, dřevěnými okenními výplněmi v rámu a dřevěným kazetovým nástavcem. Tři parapetní pole dělí ploché lizény, vpadliny jsou zvýrazněny štukovým ornamentem s rozvilinami a střapci, ve střední části je navíc reliéf hlavy okřídleného andílka. Pod parapetem se nachází jednoduše profilovaná štuková patní římsa. Zděná část arkýře je oddělena dřevěnou profilovanou parapetní římsou. Další horizontální dělení probíhá v podobě nadokenní jednoduše profilované římsy. Tyto dvě vymezují samotnou dřevěnou okenní výplň, která je popsána níže. Dřevěný nástavec členěný na tři části jako arkýř ukončuje bohatě profilovaná římsa ve střední části se segmentovým průběhem, po stranách konkávně prohnutá. Jednotlivá pole jsou zvýrazněna vystouplými kazetami, které v horní části kopírují tvar římsy.

Okenní dubová výplň kopíruje v půdorysu tříboké členění arkýře, a lze ji tak rozdělit na tři samostatné části osazené v rámu, který dále tvoří dva vertikální prvky bez profilace. Celkový rozměr okna včetně rámu je 243 × 90 cm. Nad rámem vystupuje ze strany oratoře vodorovný dřevěný překlad, na kterém je z vnější strany osazena profilovaná římsa. Postranní křídla okna se otevírají do stran ke stěně. Střední křídlo je výsuvné a rám tohoto okna má tak drážku ve tvaru ležatého písmene T, ve které se svisle posuvné okno pohybuje. Ve vysunuté poloze je střední křídlo ukryto uvnitř dřevěného nástavce nad oknem. Křídla po stranách arkýře jsou dále členěna dvěma horizontálními a jedním vertikálním železným páskem na šest okenních tabulek. Zasklení je osazeno do drážky. Ztužující železné nosníčky umístěné v ose horizontálních olověných pásků jsou kotveny hřeby k vlysu křídla. Střední výsuvné křídlo je novodobě zaskleno jednou velkou plochou skla do tmelu, jsou zde však ponechány dva horizontální železné nosníčky, a to včetně kotvení hřeby k vlysu křídla. Postranní křídla jsou ztužena rohovníky a rohovníkovými závěsy (obr. 15C) zakončenými stylizovanými palmetkami. K jejich otvírání slouží kroužek se štítkem (obr. 15D), který je po krajích zakončen totožným dekorem. Tato křídla jsou zavírána plochým půlobtíkem. Střední křídlo se vysouvá pomocí jednoduché úchopky umístěné na spodním vlysu křídla. K zajištění křídla v otevřené poloze sloužily dvě vertikální ploché kovové zarážky upevněné na překladu, v horní části zakončené trojlístem (obr. 15E), ve spodní zúžené a stočené. Kování je pocínováno. Okenní výplň včetně dalších prvků oratoře je opatřena lazurním nátěrem. Pod výplní se směrem do oratoře uplatňují čtyři dubové nevýrazně profilované kazety, střední část je členěna na kazety dvě. Před kazety je osazeno klekátko skládající se ze tří samostatných částí spočívajících na profilovaných dřevěných nohách.

**Abb. 15.** Prag 1-Hradschin, Kirche Unser lieben Frauen zu den Engeln. Fenster O14. **A** – Ansicht aus dem Kirchenschiff zu; **B** – Ansicht aus dem Oratorium zu; **C** – Detail des oberen Winkelleisenbands; **D** – Detail des Rings mit Schild; **E** – oberer Anschlag (Foto P. Havlík, 2017).

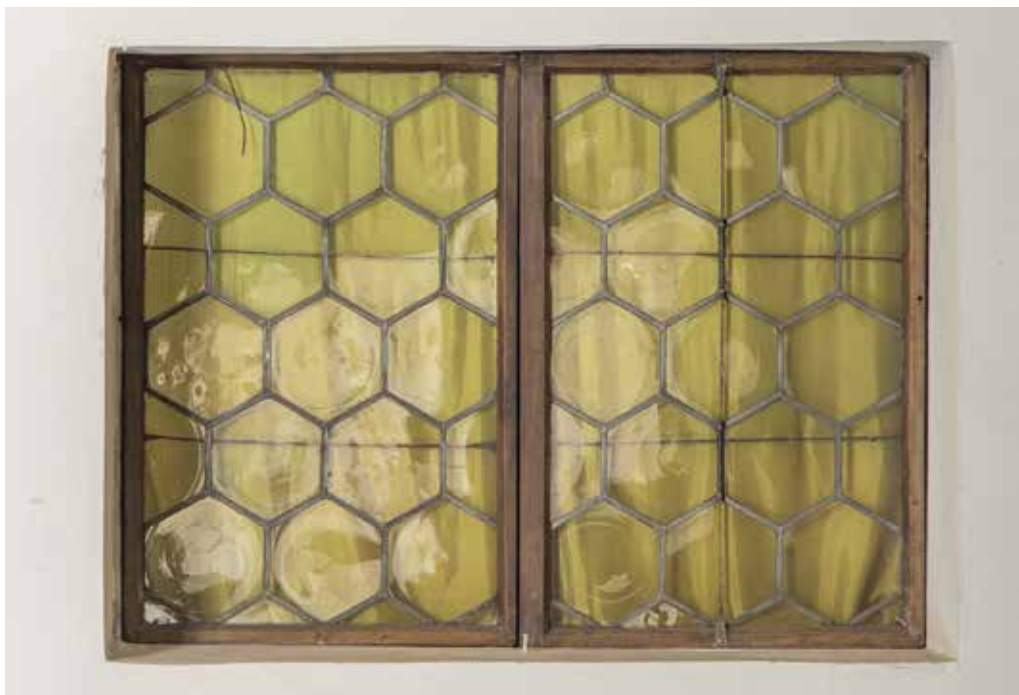
» OKNO O15

Obr. 16. Praha 1-Hradčany, kostel Panny Marie Andělské. Celkový pohled na okno O15 z oratoře nad kaplí sv. Kříže (foto P. Havlík, 2017).

Jedná se o dvoukřídlé dubové okno (obr. 16) osazené v patře do severní zdi kaple sv. Kříže, které sloužilo jako vizuální propojení oratoře a kaple. Vzhledem k tomu, že prvek není z tohoto prostoru přístupný, je jeho popis uveden pouze schematicky, a to ze strany kaple. Okno je zaskleno šestihrany do olova, sklo nese stopy po vyfouknutí.

**Abb. 16.** Prag 1-Hradschin, Kirche Unser lieben Frauen zu den Engeln, Fenster O15, Gesamtansicht aus dem Oratorium über der Hl.-Kreuzkapelle zu (Foto P. Havlík, 2017).

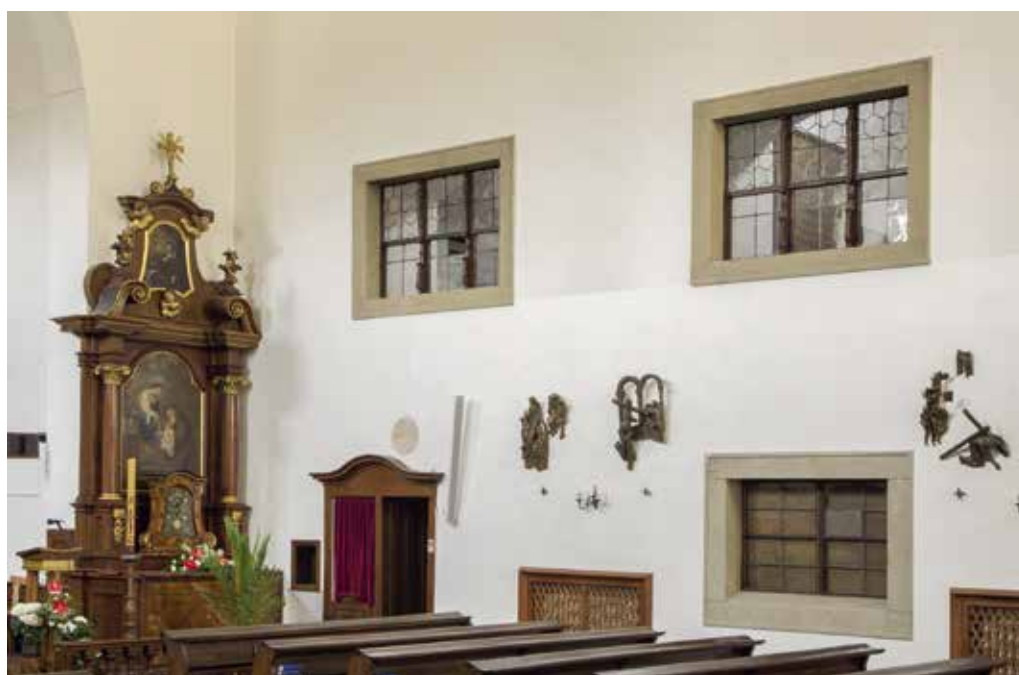
Dubové okno oratoře nacházející se v úrovni prvního patra ve východní stěně hlavní lodi bylo podrobně popsáno ve Staleté Praze z předložského roku (BARTOŠ/KOBEROVÁ 2016, 127), a to včetně podrobné fotodokumentace a detailních výkresů. Unikátnost tohoto prvku spočívá především v mechanismu vysouvání okenních křídel, okno lze včetně rámu vysadit a otvor ponechat pouze s kamenným ostěním bez výplně.

Prvek je zcela shodně řešený s prvkem O16 (obr. 17) včetně kování.

**Obr. 17.** Praha 1-Hradčany, kostel Panny Marie Andělské. Celkový pohled na okna O16 a O17 z lodi kostela (foto P. Havlík, 2017).

**Abb. 17.** Prag 1-Hradschin, Kirche Unser lieben Frauen zu den Engeln. Fenster O16, O17, Gesamtansicht aus dem Kirchenschiff zu (Foto P. Havlík, 2017).
