SLOUP NEJSVĚTĚJŠÍ TROJICE NA MALOSTRANSKÉM NÁMĚSTÍ V PRAZE, JEHO VZNIK A OPRAVY OD 2. POLOVINY 18. DO POLOVINY 20. STOLETÍ

VIKTOR KOVAŘÍK — PAVEL ZAHRADNÍK

HOLY TRINITY COLUMN IN MALOSTRANSKÉ SQUARE IN PRAGUE, ITS ORIGIN AND RENOVATIONS FROM THE SECOND HALF OF THE 18TH TO THE MID-20TH CENTURY

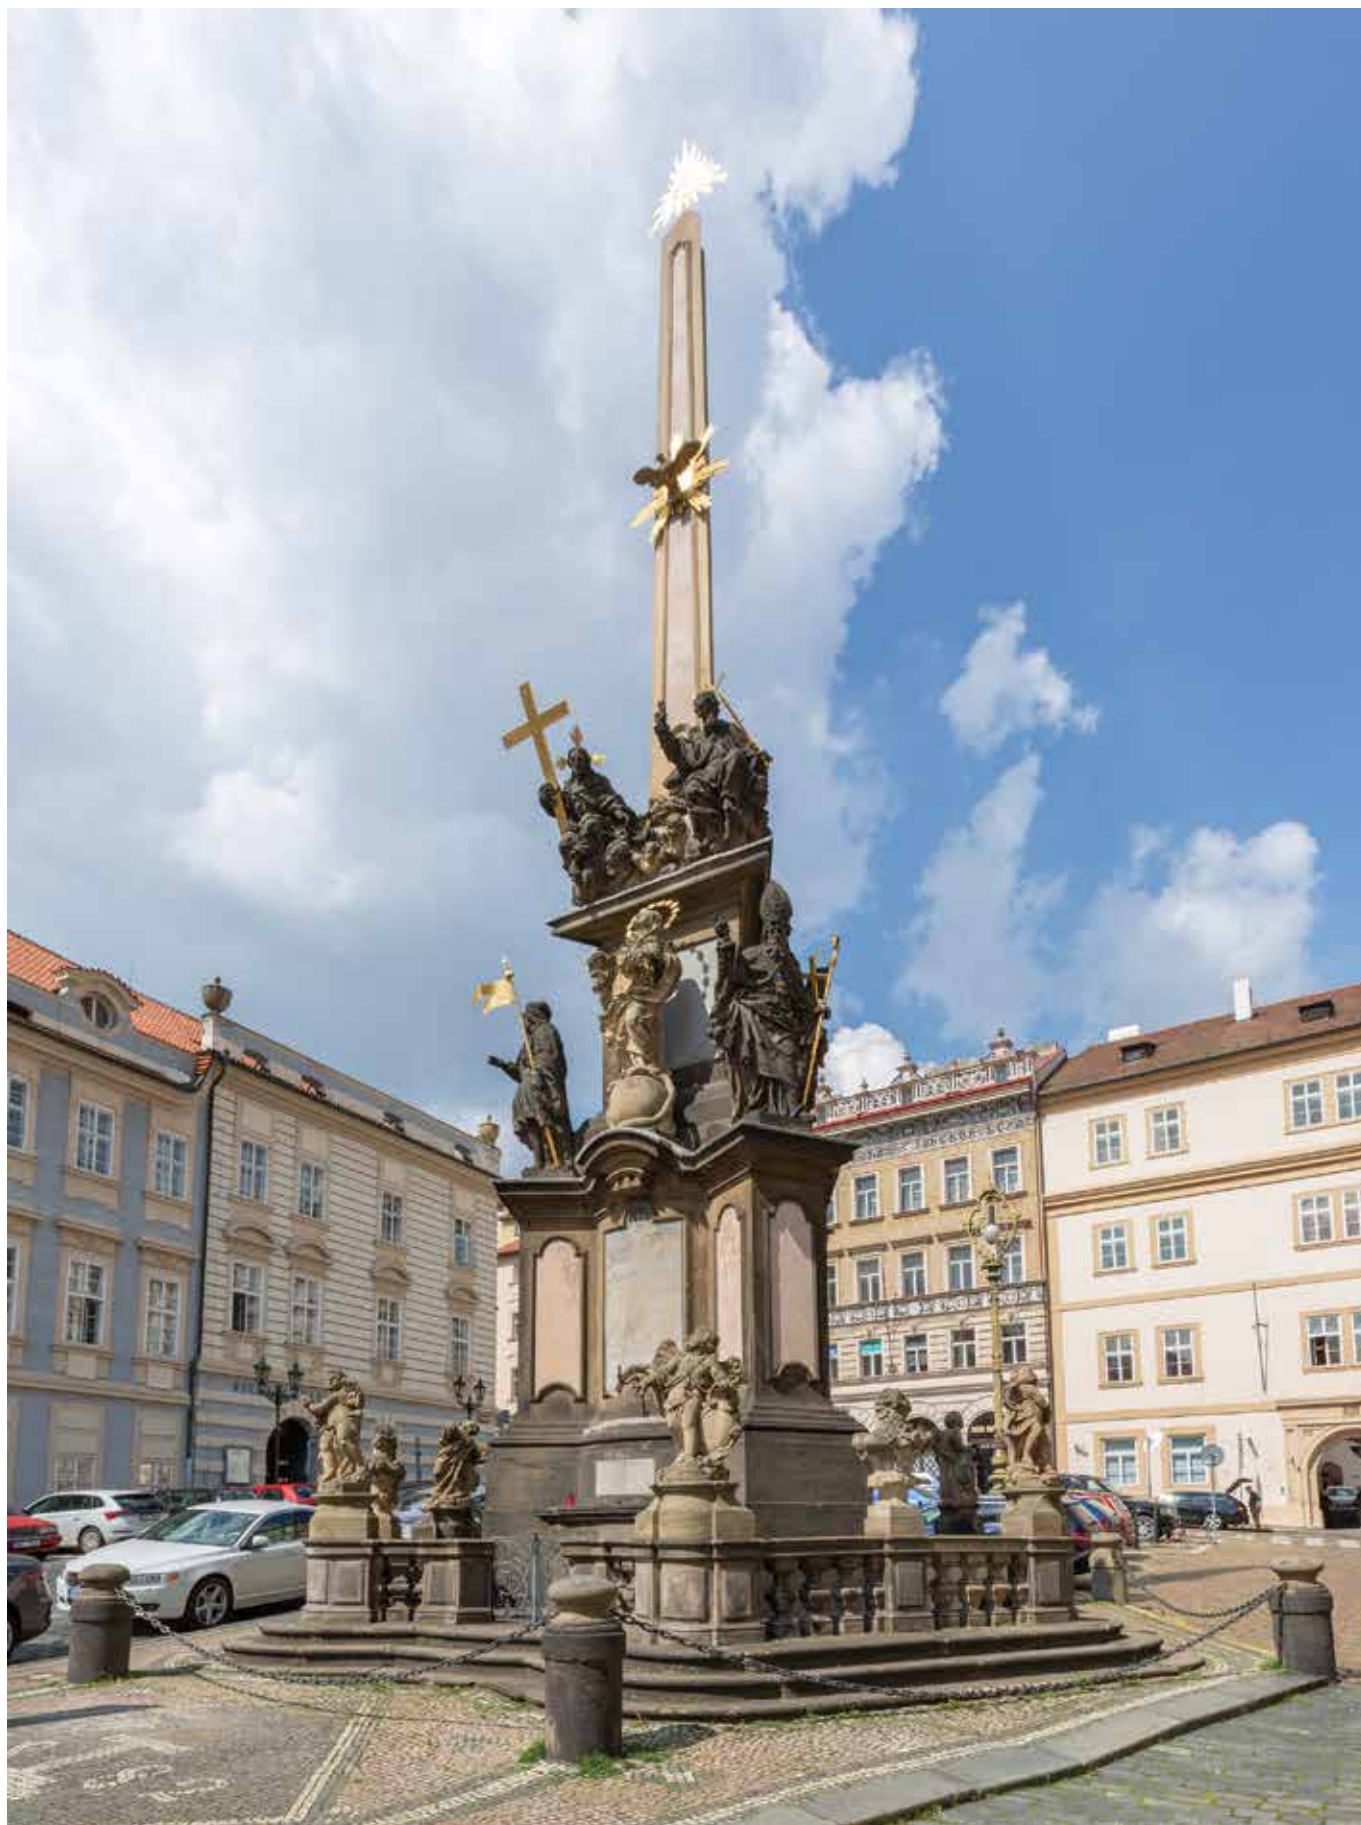
Obr. 1. Praha 1-Malá Strana, Malostranské náměstí. Morový sloup Nejsvětější Trojice, 1713–1715 (foto P. Havlík, 2021).

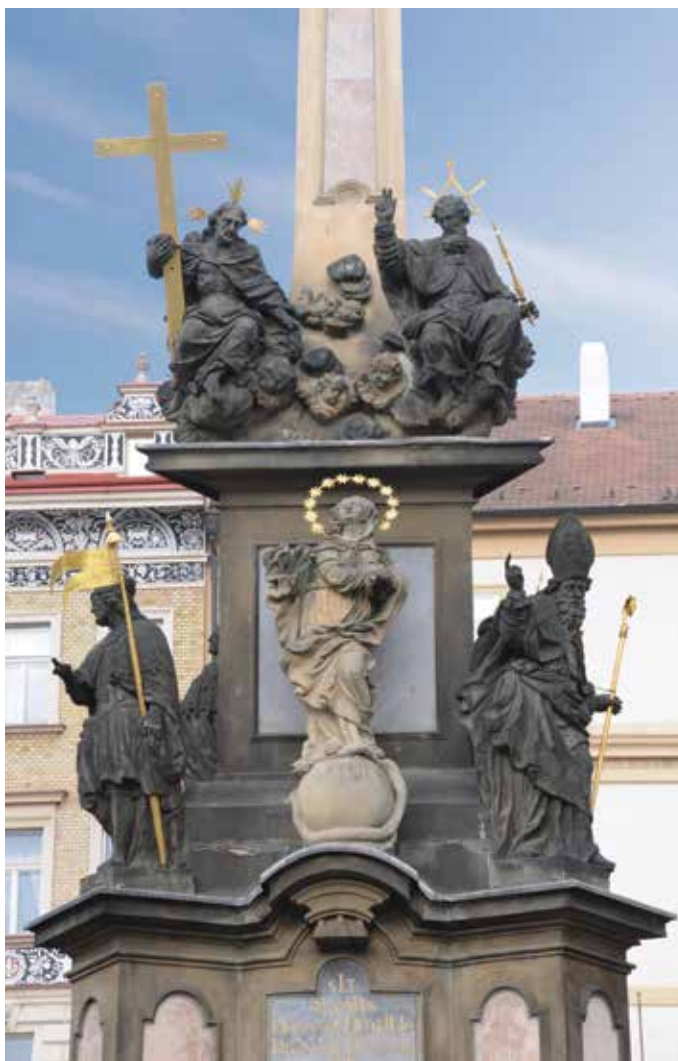
Obr. 2. Praha 1–Malá Strana, Malostranské náměstí. Morový sloup Nejsvětější Trojice, 1713–1715. Střední část sloupu s hlavní sochařskou výzdobou, sochami Boha Otce, Krista, pěti zemských patronů (originály z jemnozrného pískovce) a Panny Marie Immaculaty (kopie z hořického pískovce). (Foto V. Kovařík, 2018.)

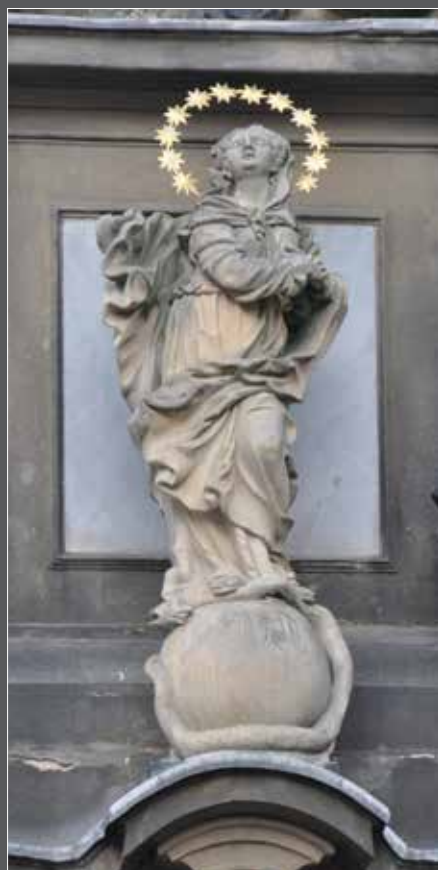
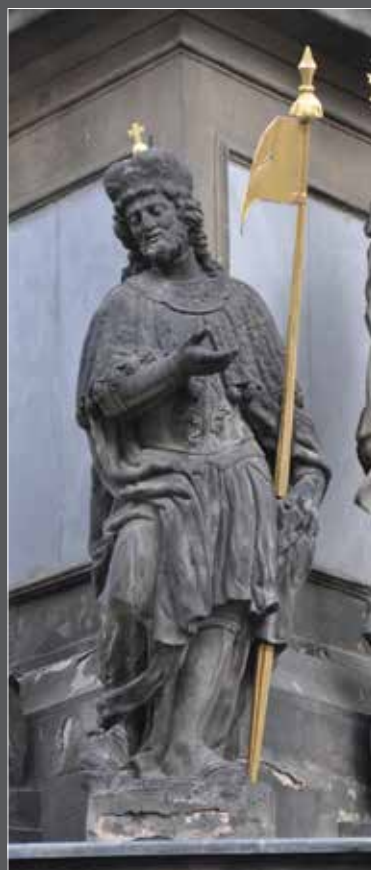
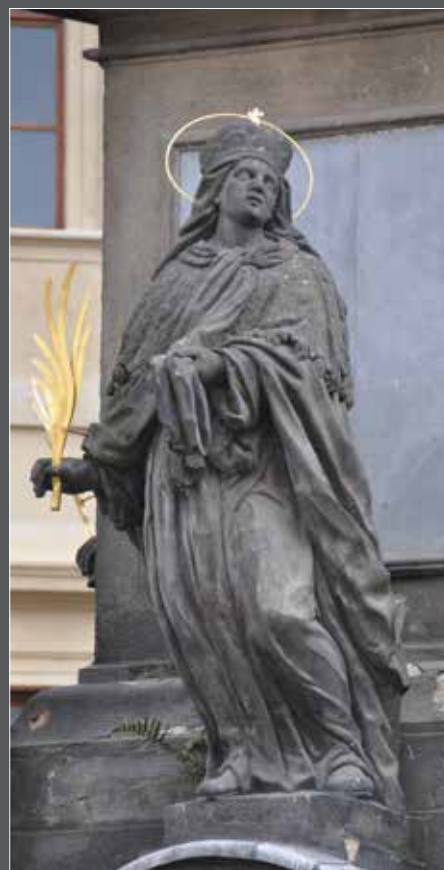
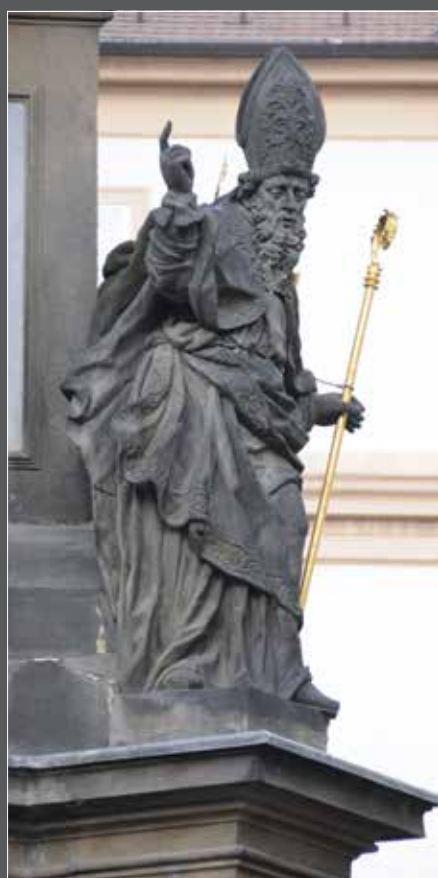
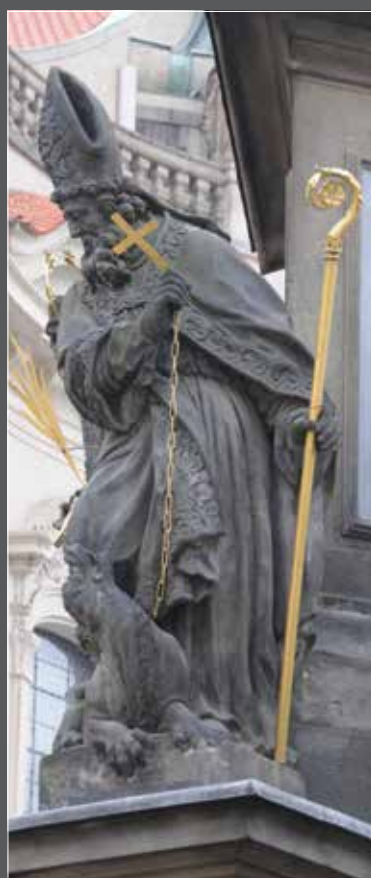
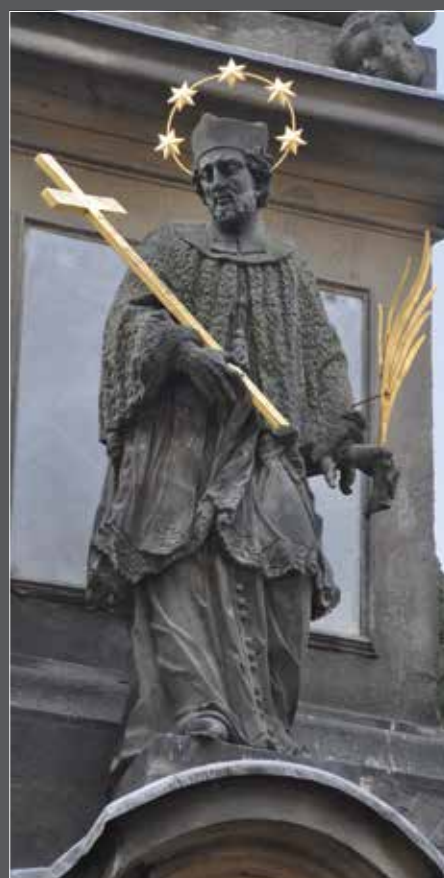
A	B	C
D	E	F

Obr. 3. Praha 1-Malá Strana, Malostranské náměstí. Morový sloup Nejsvětější Trojice, 1713–1715. A – Neposkvrněná Panna Maria Immaculata, kopie osazená roku 1996, uprostřed soch zemských patronů: B – sv. Václav, C – sv. Ludmila, D – sv. Vojtěch, E – sv. Prokop, F – sv. Jan Nepomucký (foto V. Kovařík, 2018).

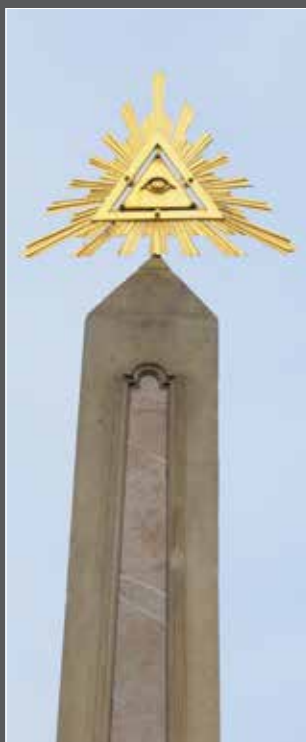
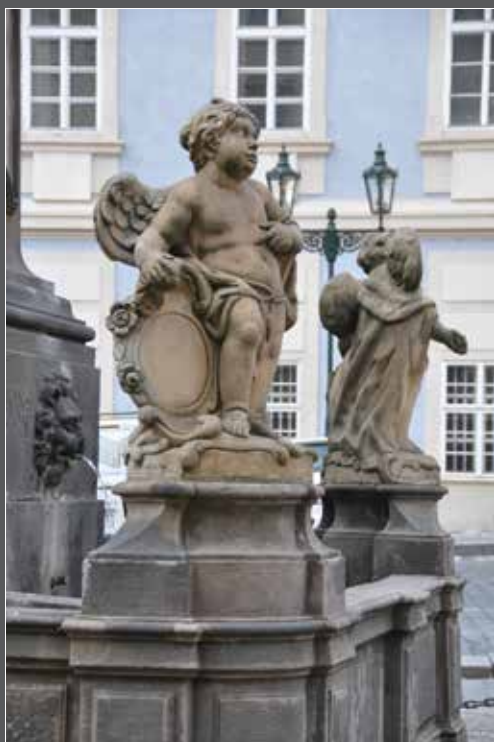
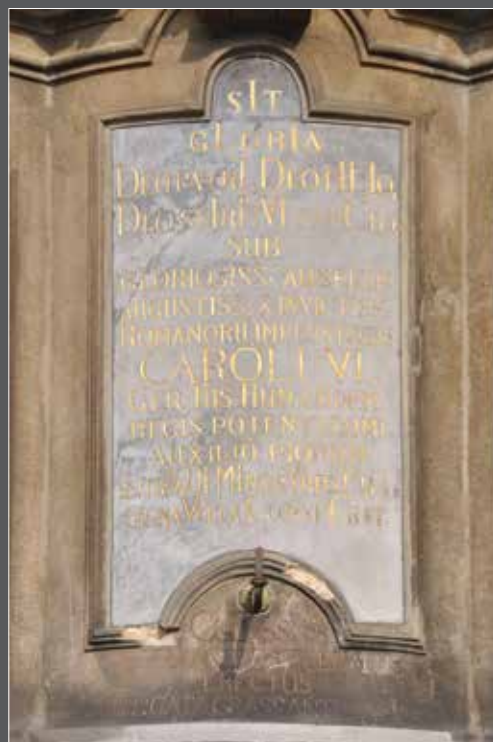
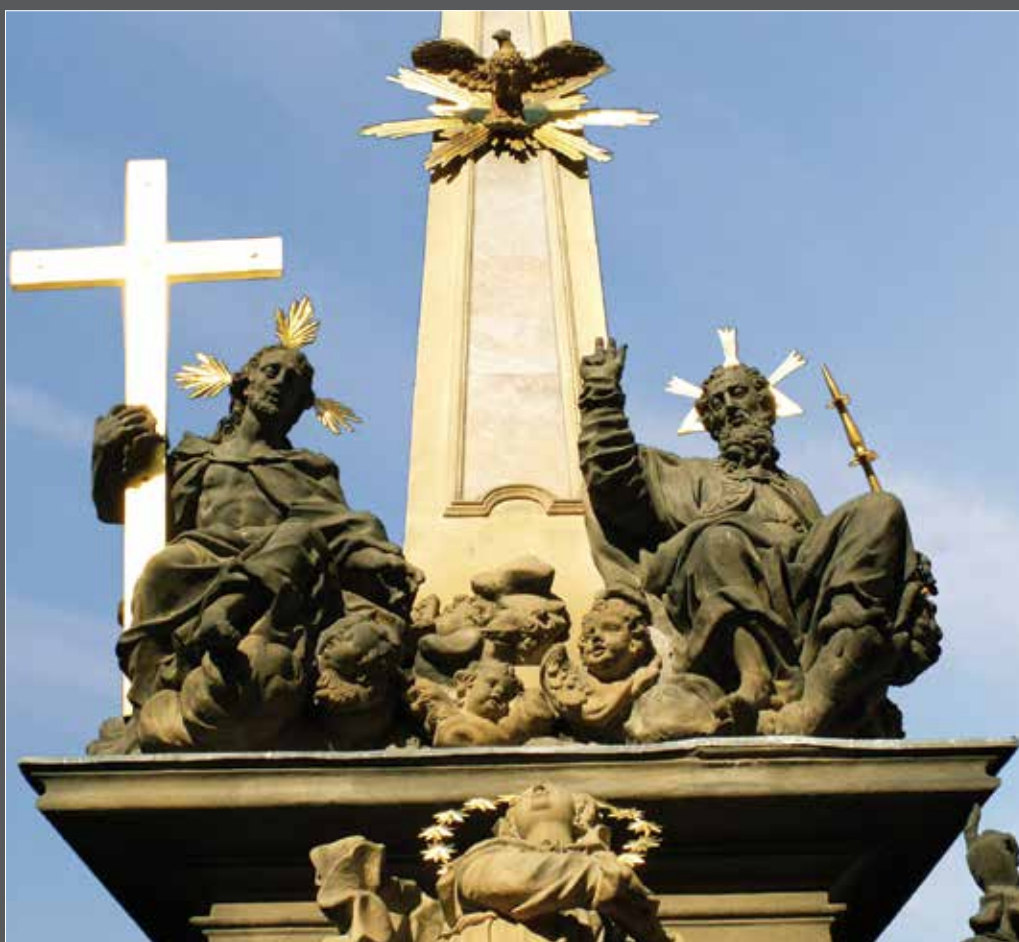
A | B | C
D

Obr. 4. Praha 1-Malá Strana, Malostranské náměstí. Morový sloup Nejsvětější Trojice, 1713–1715. **A** – kovové zlacené Boží oko na vrcholu obelisku, který je spolu s trojbokým podstavcem kopií z božanovského pískovce s výplněmi ze sliveneckého mramoru z roku 1991; **B** – dva ze šesti puttů (kopií z hořického pískovce z let 1996–1997), stojících na balustrovém zábradlí; **C** – nápis na mramorové desce obelisku hlásající, že sloup byl zasvěcen Nejsvětější Trojici pod záštitou císaře Karla VI.; **D** – Bůh Otec a Kristus s křížem na oblacích s hlavami andlíků, které jsou kopiemi z votuzského pískovce z let 1996–1997, nad nimi Duch svatý (kopie z let 1996–1997). (Foto A–C: V. Kovařík, 2018; foto D: K. Hubrtová Houšková, 2008.)

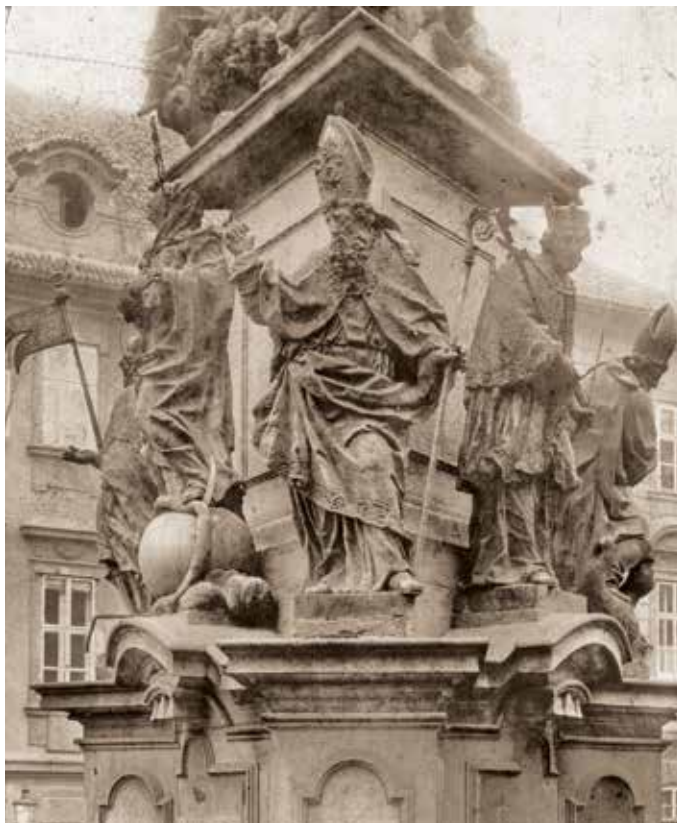
Obr. 15. Anonym, s. d., 2. desetiletí 20. století: Detail sochařské výzdoby sloupu (NPÚ GnŘ, fotoarchiv, sign. F 19553).

B 25, odtud i předešlé citace výše). Stav sloupu právě v době kolem roku 1910 je dobře dokumentován na několika snímcích od historika umění Oskara Pollaka (obr. 11, 12), do roku 1913 je datován snímek z Eckertova ateliéru (obr. 13), nedatován je detailní snímek spodní partie podstavce od fotografa Jaksche (obr. 14) a bohužel bez datace i autorství je pozoruhodný snímek detailně zachycující světecké postavy s Pannou Marií Immaculatou (obr. 15).

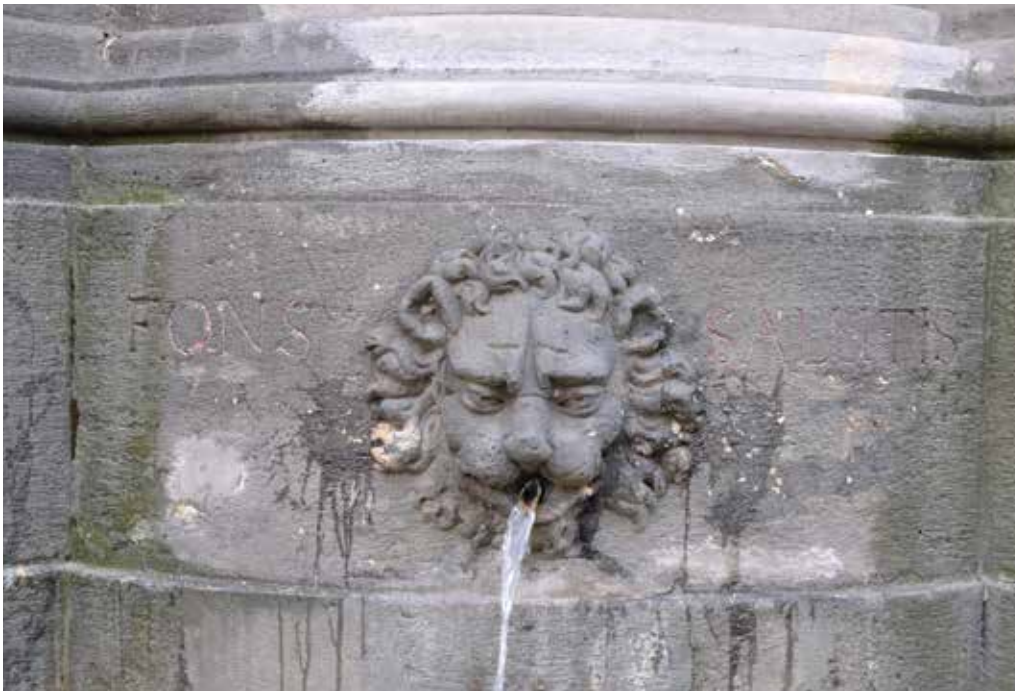
Obr. 18. Praha 1-Malá Strana, Malostranské náměstí. Morový sloup Nejsvětější Trojice, 1713–1715. Detail jedné ze tří kašen připojených ke sloupu s chrlicem a nápisem. Je zřejmé, že památka potřebuje stálou péči (foto V. Kovařík, 2018).
