# ZE STARŠÍCH STAVEBNÍCH DĚJIN KLÁŠTERA DOMINIKÁNEK V PRAZE NA STARÉM MĚSTĚ

MIROSLAV KOVÁŘ – VERONIKA STAŇKOVÁ

## FROM THE EARLY BUILDING HISTORY OF THE DOMINICAN FEMALE CONVENT IN PRAGUE OLD TOWN

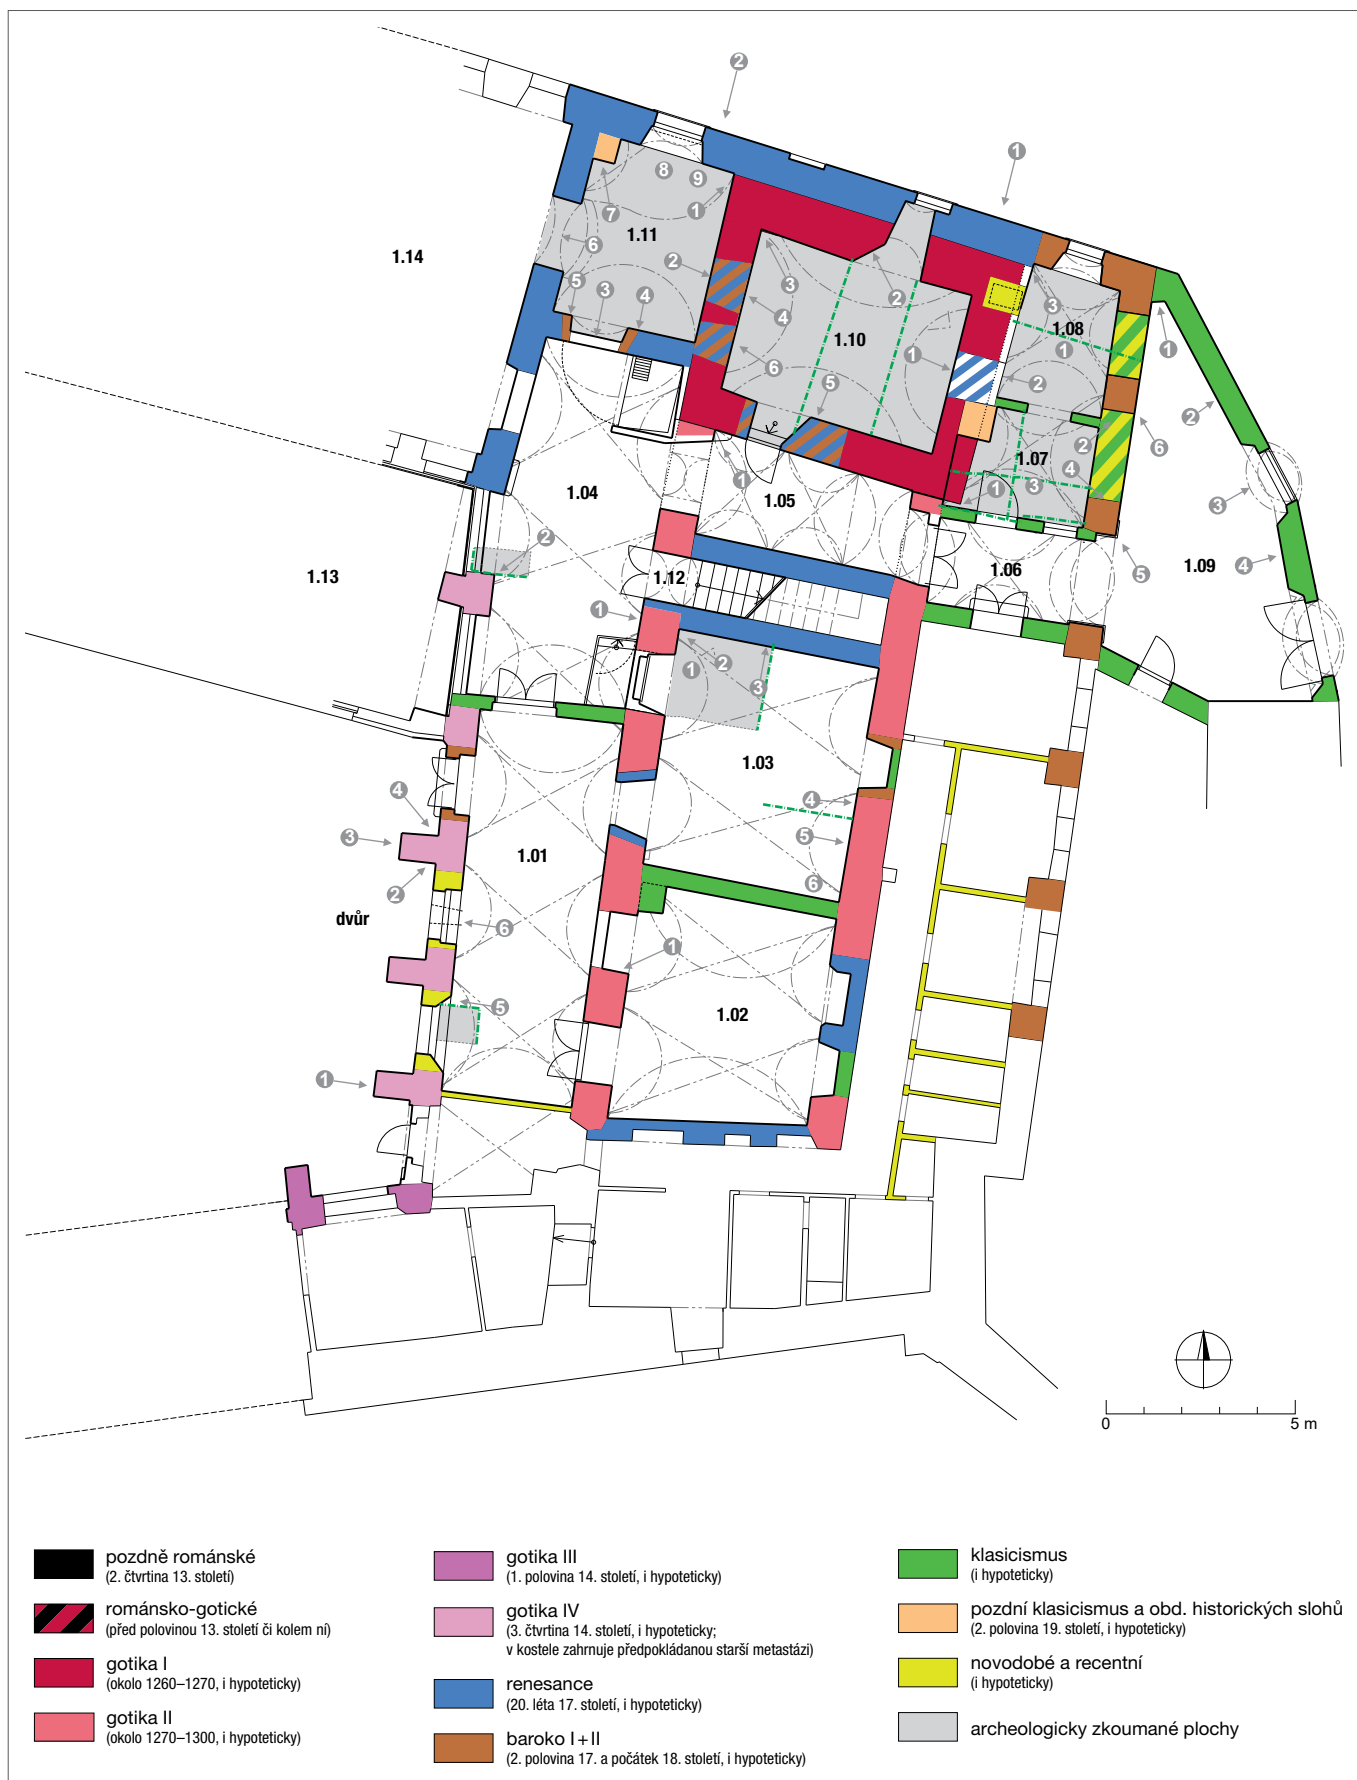
**Obr. 5.** Praha 1-Staré Město, čp. 211, Anenské náměstí 2. Analytický půdorys východního křídla v pracovním schematickém vyhodnocení za využití nových poznatků a situace nálezů v přízemí východního křídla (podle M. Kováře upraven J. Hlavatý, 2020). Z křídla jižního a západního byla vyhodnocena pouze nádvorní stěna ambitu. Zčásti bylo využito vyhodnocení z roku 1962. Místnost 1.10 – věž; místnosti 1.05 + 1.03 + 1.02 – jednotrakt; místnosti 1.04 + 1.01 – ambit.

Stavební úpravy v této podsklepené místnosti měly pro poznání vývoje v rané gotice zcela zásadní význam. V severozápadním rohu místnosti byl vybrán klenební zásyp (obr. 5: šedá plocha v 1.03), který odhalil situaci nad klenbou **bývalé vstupní šíje S.05**, kterou se vstupovalo do suterénu S.06 dnešního středního traktu východního křídla. Prostora S.06 byla ve středověku polosuterénem. Byl odkryt rub drobné valené klenby vstupu, která klesala k západu (obr. 7). Západní úsek klenby byl nově vyzděn z cihel formátu 235 × ? × 55 mm (zdívo Z59). Ojedinele bylo možné ve spárách zaregistrovat fragment gotického opukového článku. Západní úsek vstupní šíje a vyzdění západního úseku valené klenby Z59 proběhlo vzhledem k západní stěně prostory S.05 (a také východnímu úseku klenby šíje) až dodatečně a souvisí s novým vstupem do suterénu východního křídla. Intaktní východní – delší – úsek valené klenby nástupní šíje (Z60) byl vyzděn z lomového kamene a klenáky výrazně vystupovaly do prostoru klenebního zásypu. Klenáky byly spojovány pórovitou maltou šedé barvy. Koruny klenáků vykazovaly stopy opálení. Ve spárách byly ojedinele použity štibry s charakteristickým bulbem, které mohly pocházet ze zpracování kamene. Na vlastní vrcholnici klenby bylo možné pozorovat zatřenou maltu žlutošedé barvy. Na rubu klenby se zachovala tenká vrstvička propálené mazanice s příměsí uhlíků (obr. 8). Z východního úseku byla obnažena jen drobná část, zbytek zůstal skryt pod neporušenou podlahou.

Při dílčím odkrytí rubu křížové klenby prostoru S.06 bylo možné v úrovni záspy cviklu klenby pozorovat vztah zdiva této klenby k **východní obvodové zdi** prostoru S.06 (obr. 5: 1.03/bod 5). Zdivo kápě bylo přiloženo k obvodovému zdivu, respektive k jeho ustoupení, které bylo možné pozorovat na západním líci v úrovni rubu klenby nad suterénem. V místě styku zdi s klenbou bylo možné pozorovat režné

Charakter zdiva východní zdi místnosti 1.03 v úrovni přízemí bylo možné posoudit pouze ze svisle vedené instalační drážky (obr. 5: 1.03/bod 4), která probíhala po jižní straně jižní špalety portálové niky. Zdivo bylo v místech poškození vyzdíváno převážně z lomové opuky pojené maltou. Přibližně metr nad ústupkem východní stěny se nacházela zazděná dřevěná fošna tl. 35 mm, nad kterou byl vyzdíván vodorovný pás cihel tl. 55 mm. Vzhledem k úzkému pruhu průrazu se nebylo možné k situaci blíže vyjádřit. V průrazu se ve fragmentech rovněž zachovaly zbytky omítky bílé barvy. V dolní části průrazu byla registrována omítka hrubšího charakteru, respektive její podhoz, který měl strukturu analogickou k výlitku malty na koruně výše popsaného ústupku ve východní stěně místnosti.

**Severní zeď** místnosti (obr. 5: 1.03/bod 3) byla v renesanci(?) rovněž vyzdívána z lomové opuky a v jejím jižním líci bylo možné pozorovat výrazný vodorovný předěl vytvářející na bázi zdi jakýsi sokl. V úrovni vodorovného rozhraní a výše navazujícího zdiva bylo možné sledovat pečlivě zatřenou maltu. Lze předpokládat, že zmíněný sokl byl vybudován širší než zeď v souvislosti se snahou o půdorysné vyrovnání jižní a severní zdi schodiště 1.12. Na východním konci severní stěny místnosti 1.03 totiž již rozhraní není zřetelné a sokl splývá s plochou stěny.

Celkem jednoznačně sejevila situace v případě **jižní zdi** místnosti 1.03 (obr. 5: 1.03/bod 6). Základ zdi je litý do zasypu, bez známek lícování a bednění. Byl založen na rubu středověké klenby suterénního prostoru S.06 a rovněž dodatečně přizděn k východní zdi místnosti 1.03, respektive překonal její ústupek (obr. 5: 1.03/bod 5). V úrovni tohoto ústupku bylo možné ve zdivu základu jižní zdi pozorovat otisk dřevěného trámku(?). Zdivo základového pasu bylo tvořeno lomovým opukovým kamenem spojeným šedou maltou jemné struktury. Obdobný charakter zdicí malty byl zjištěn i u severní zdi místnosti a v nálitku malty na koruně ústupku – v úrovni podlahy – východní zdi místnosti 1.03. V maltě se dokonce zachovaly otisky stébel. V západním úseku jižní zdi místnosti 1.03 byl identifikován pas vyzděný z cihel tl. 45/55 mm, který byl rovněž založen na rub klenby prostoru S.06. Dělicí zeď mezi místnostmi 1.03 a 1.02 byla tedy vyzděna dodatečně, nepochybně v rámci klasicistní adaptace gotického traktu.

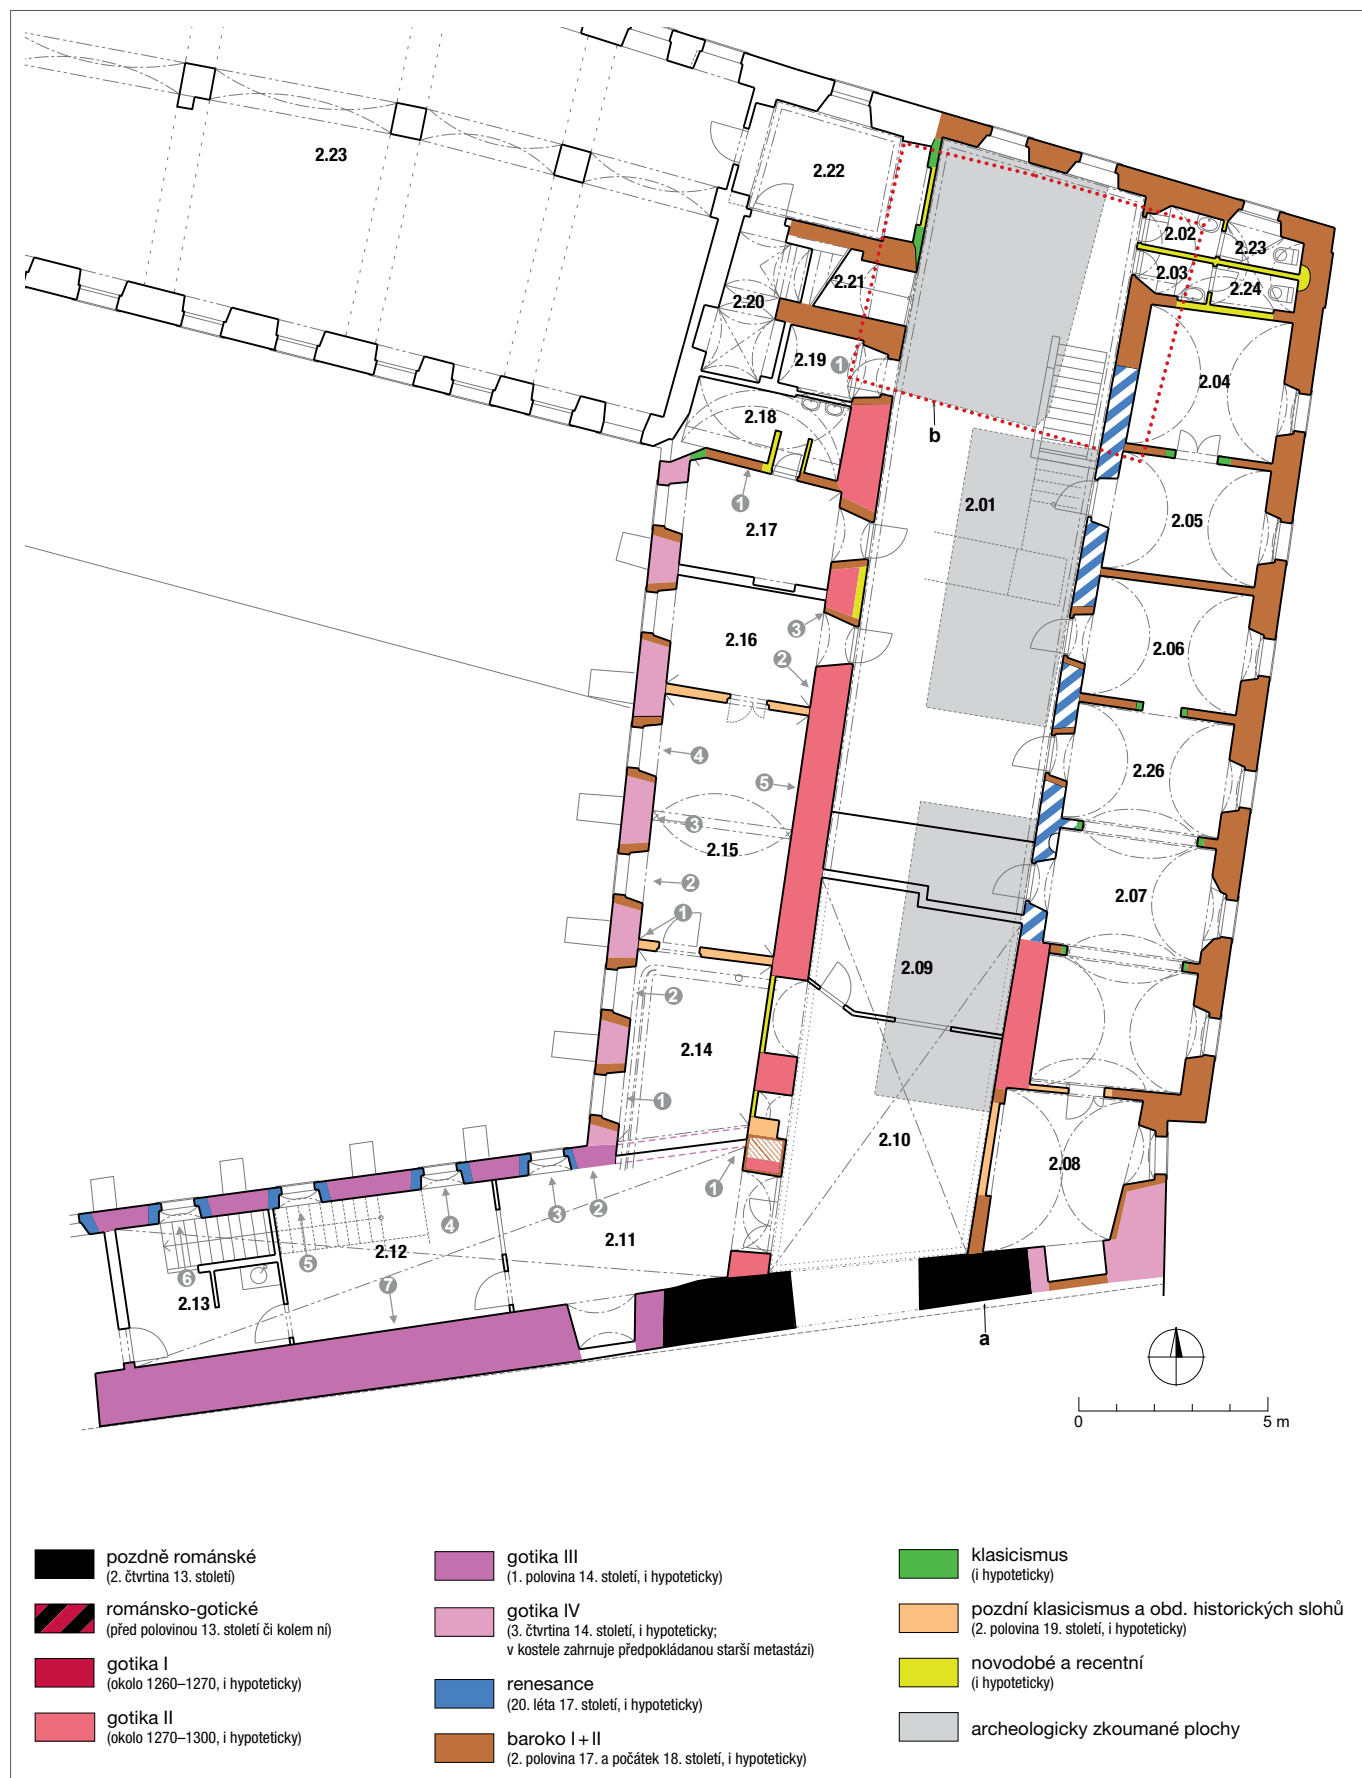
**Obr. 6.** Praha 1-Staré Město, čp. 211, Anenské náměstí 2. Analytický půdorys východního křídla v pracovním schematickém vyhodnocení za využití nových poznatků a situace nálezů **v prvním patře** východního křídla (podle M. Kováře upravil J. Hlavatý, 2020). Využito bylo zčásti vyhodnocení z roku 1962. Legenda: **a** – kvádřikové zdivo templářského rozšíření rotundy sv. Vavřince; **b** (červeně tečkované) – vnější obrys raně gotické věže.

Půdorysný rozvrh věže a její maximální zachovanou výšku doplňují nálezy učiněné po sejmutí podlahy prostory 2.19 (obr. 6). Po odstranění nášlapné vrstvy byla lokálně začištěna nálezová situace pod podlahou místnosti přístupné barokním portálem od východu, kde bylo možné hypoteticky předpokládat **jihozápadní nároží** raně gotické věže, které zde bylo skutečně nalezeno. Nároží bylo omítnuté a jeho jižní líc v prodloužení k východu navazoval na jižní zeď věže, jejíž koruna byla identifikována v místnosti 2.01.

Situace dokumentované pod úrovní podlahové skladby dnešní chodby 2.01 (obr. 6) měly zásadní vliv na klasifikaci stavební podoby a vývoje nejstaršího raně gotického objektu ve východním křídle dnešního čp. 211. Po začištění situace bylo zjištěno, že v severní části chodby 2.01 je zachována koruna raně gotického věžového objektu, jehož obvodové zdivo bylo označeno jako Z04. Jeho koruna ohraničovala mírně obdélný půdorys (obr. 16). Zdivo bylo poškozeno vestavěním výstupního ramene schodiště Z18 a nacházelo se v superpozici s obvodovým zdivem chodby (Z05). Obvodové zdi objektu „věže“ byly vyzděny z lomových opukových kamenů spojených maltou žluté barvy, která obsahovala kousky nevyhašeného vápna. Interiér bývalého patra věže byl zaklenut křížovou žebrovou klenbou, ze které se šťastnou náhodou zachoval výběh pětibokého klenebního žebra v jihozápadním nároží a fragmenty navazující klenební kápě, přizděné k rubu zmíněného žebra (obr. 16, 17: 1). Interiér věže, včetně klenby, byl původně omítnut.

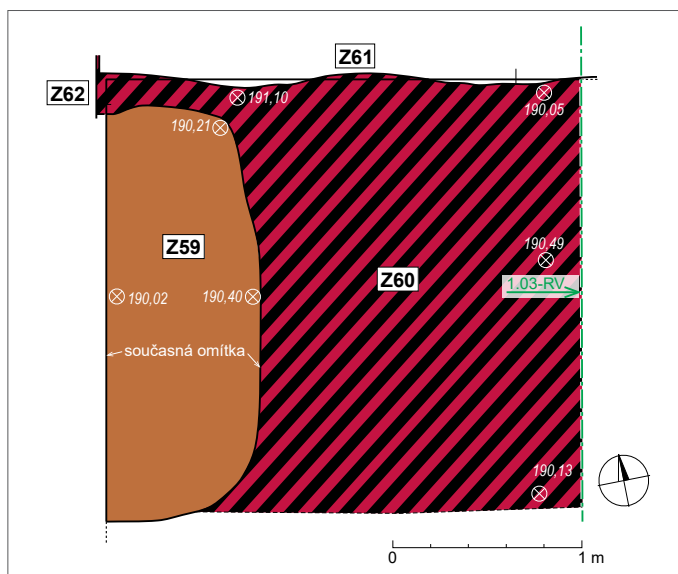
**Obr. 7.** Praha 1-Staré Město, čp. 211, místnost 1.03. Odkrytý rub západní části klenby nástupního prostoru (šije) S.05. Lokalizace půdorysu viz obr. 5: 1.03; šedá plocha v severozápadním koutě místnosti (zaměření J. Švach; kresba E. Ditmar, 2017, úprava J. Hlavatý, 2020).

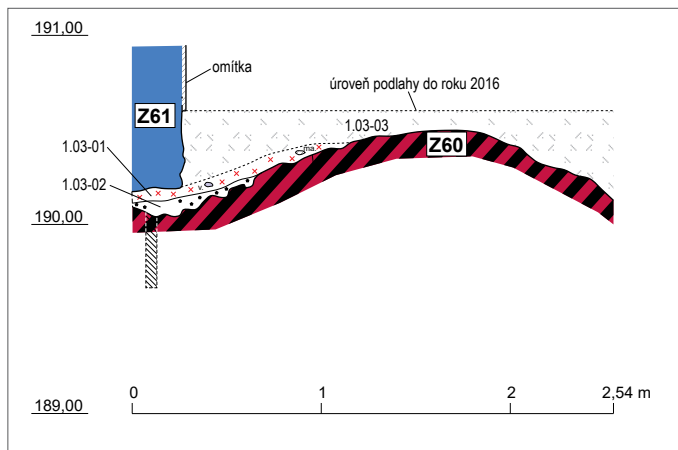
**Obr. 8.** Praha 1-Staré Město, čp. 211, místnost 1.03. Východní řez 1.03-RV nad klenbou sklepního prostoru (šije) S.05 překrytou popelem (vr. 1.03-02) a propálenou mazanicí (vr. 1.03-01). (Zaměření J. Švach; kresba E. Ditmar, 2017, úprava J. Hlavatý, 2020.)

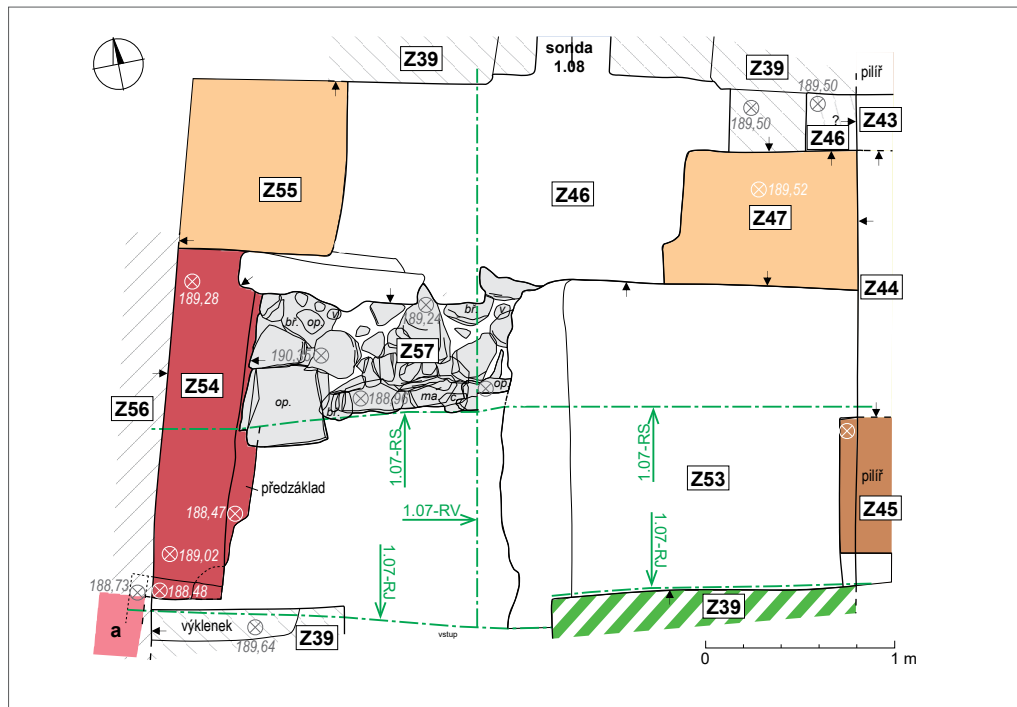
**Obr. 11.** Praha 1-Staré Město, čp. 211, místnost 1.07. Půdorysná situace zdiva. Dobře zřetelné je jiho-východní nároží raně gotické věže Z54. Směr **černé šipečky** značí stratigraficky následná zdiva vůči zdivu, k němuž šipečka směřuje; **a** – zdivo jednotraktu (?); (Analýza M. Kovář; zaměření J. Švach; kresba E. Ditmar, 2016; grafická úprava J. Hlavatý, 2020.)

Při západní stěně místnosti 1.07 byla pod podlahou odkryta přibližně severojižně orientovaná zeď Z54 (obr. 11), která při svém jižním konci vytvářela nároží (obr. 5: 1.07/bod 1) a zdivo dále pokračovalo směrem k západu. Východní líc zdiva Z54 byl vzdálen od západní stěny Z56 dnešní místnosti cca 490 mm. Zdivo Z54 bylo tvořeno lomovým opukovým kamenem spojeným šedobílou maltou hrubší struktury. Malta obsahovala kousky nevyhašeného vápna. Na poškozené východní straně zdi nebyl zachován pečlivě provedený líc, v její bázi se však fragment původní východní hrany zdi zachoval a vykazoval poškození požárem. Zdivo mělo téměř litou strukturu. Výše uvedené **jihovýchodní nároží** zdi Z54, které náleží věži, bylo armováno pečlivě otesanými opukovými kvádry. Severojižně orientovaný základ severojižní zdi (obr. 11: a) zjištěný ve výklenku pod podlahou místnosti 1.07 byl přizděn na spáru k jihovýchodnímu nároží věže, respektive její jižní stěně.

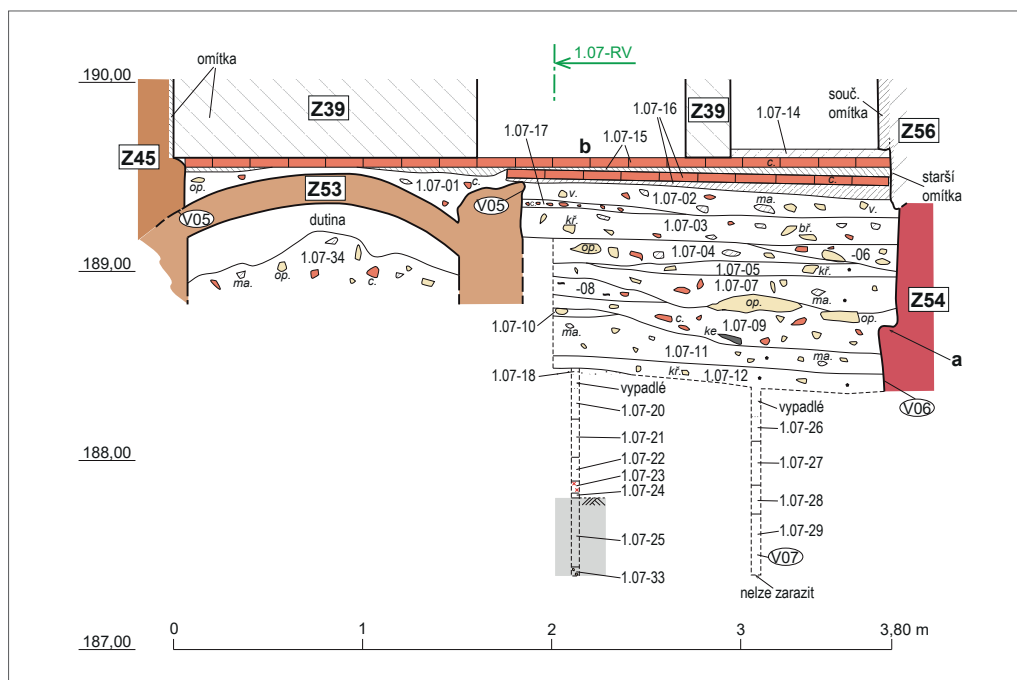
**Obr. 12.** Praha 1-Staré Město, čp. 211, místnost 1.07. Řez 1.07-RJ. **a** – předzáklad zdi Z54; **b** – vstup do místnosti (analýza V. Staňková; zaměření J. Švach; kresba E. Ditmar, 2016).

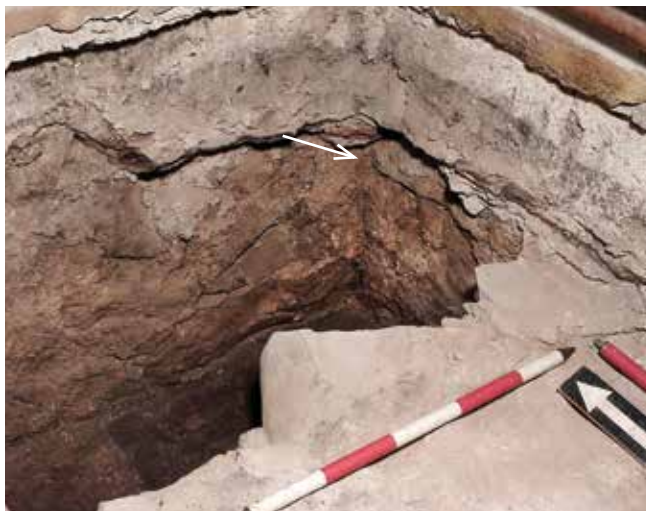
**Obr. 13.** Praha 1-Staré Město, čp. 211, místnost 1.11, severovýchodní kout. Detail armování severozápadního nároží raně gotické věže v úrovni přízemí (foto M. Kovář, 17. 11. 2016).

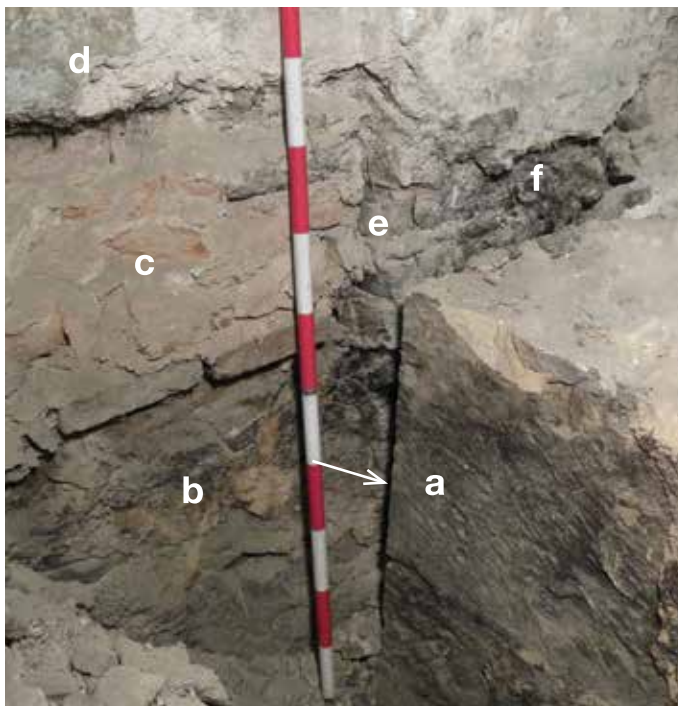
Legenda: **a** – armované nároží věže; **b** – lomové opukové zdivo s omítkou; **c** – cihlová zeď; **d** – omítka; **e** – ústupek; **f** – stopy po požáru.

věže. Na toto opukové severní obvodové zdivo byla založena cihlová zeď (obr. 14: c), do jejíhož jižního líce byla částečně zapuštěna skladba podlahy. V cihelném zdivu se uplatnila i cihla v. 80 mm a dlaždice tl. 40 mm. Zdivo bylo nad úrovní podlahy opatřeno omítkou bílé barvy, jejíž povrch pokrýval žlutý film (obr. 14: d). V omítnuté ploše byla výše zřetelná oprava hrubší šedobílou omítkou. Zdivo zmíněného ústupku (obr. 14: e) bylo v bázi tvořeno lícem ustupujícím k severu (obr. 14), vyzděným z lomového opukového kamene. Ze zdiva této partie předstupoval směrem k jihu, tedy k armovanému nároží věže, kámen. Zdá se, že na spodní partii tohoto předstupujícího zdiva, skrytého za nárožím věže, bylo dodatečně nadezděno zdivo z cihel, které rovněž vykazují stopy po požáru (obr. 14: f). Západní hrana předstupujícího zdiva vymezuje líc (obr. 14: e), který dále pokračoval k severu a k němuž bylo dodatečně přiloženo západně navazující zdivo z cihel (obr. 14: c). Na zmíněném líci se dokonce zachovala omítka žluté barvy, která rovněž vykazovala stopy po požáru starším než cihlové zdivo (obr. 14: c).

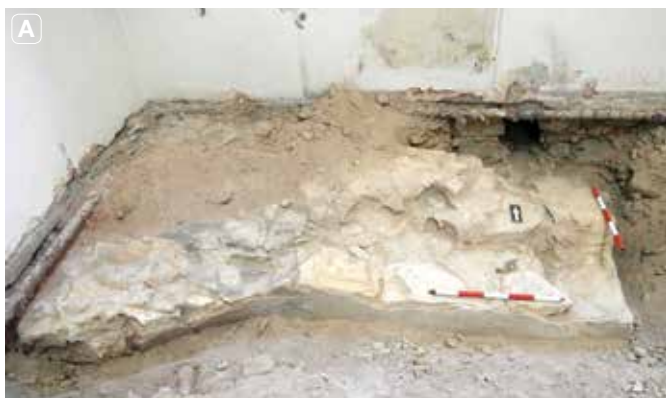
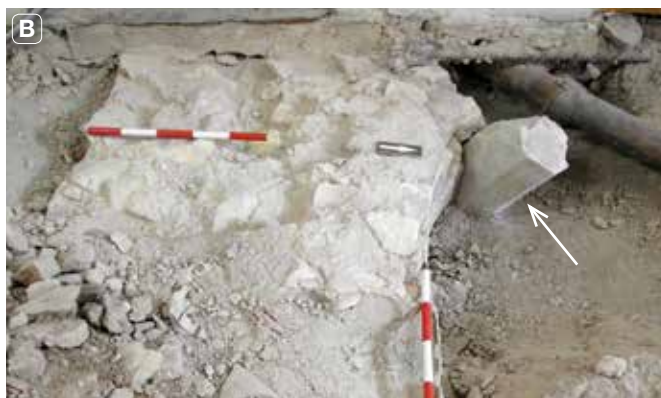
**Obr. 15.** Praha 1-Staré Město, čp. 211, místnost 2.01. **A** – odkrytá severní zeď věže pod podlahou 1. patra; **B** – fragment raně gotické žebrované klenby (šipkou) v patře věže (foto M. Kovář, 27. 10. 2016).

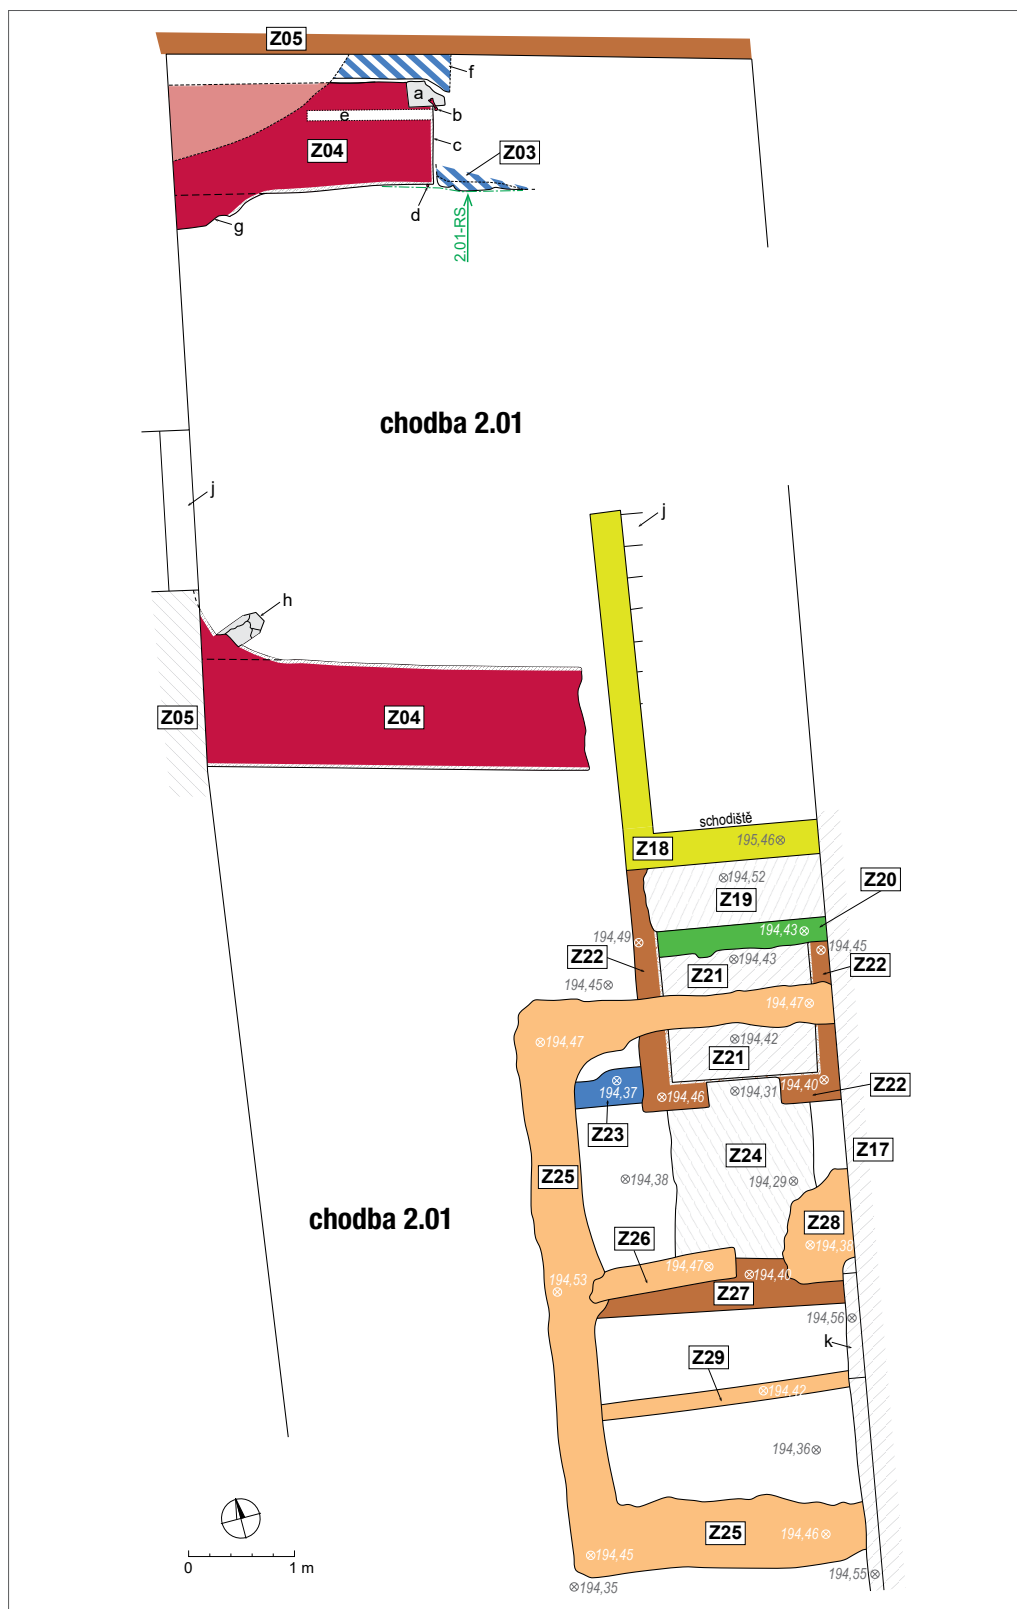
**Obr. 16.** Praha 1-Staré Město, čp. 211, chodba 2.01. Koruna zachované severní zdi raně gotické věže se západní špaletou severní okenní niky a při jižní zdi věže objeveným fragmentem žebra raně gotické křížové klenby. V jižní části chodby jsou zakreslena převážně novověká zdiva dokumentovaná ve skladbě podlahy 1. patra; úroveň podlahy v době rekonstrukce cca 194,60/Bpv (analýza a deskripce M. Kovář; zaměření J. Švach; kresba E. Ditmar, 2016; úprava J. Hlavatý, 2020).

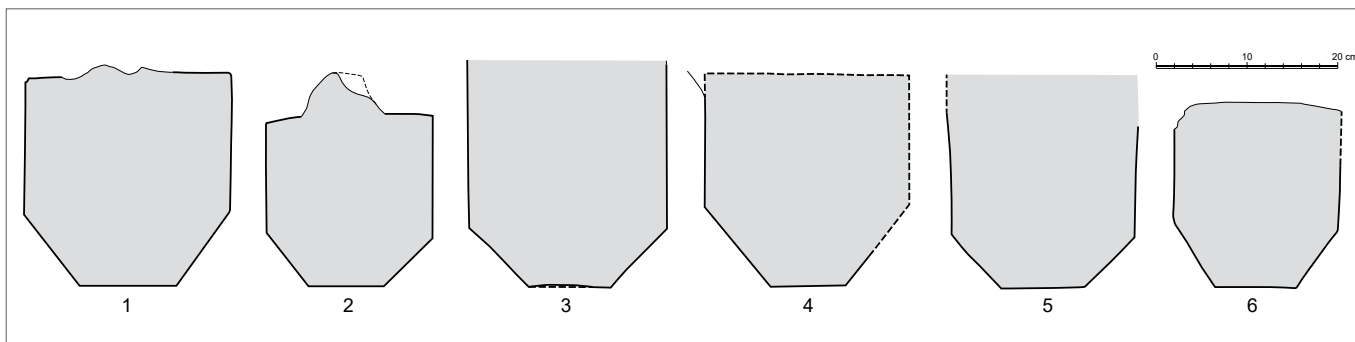
**Obr. 17.** Srovnávací tabulka profilací raně gotických žebor.

Rámcovou dataci věže lze opřít o charakter **hranolových okosených žebor** (obr. 17: 1), ať již v podobě okoseného hranolu, nebo tupého klínu, běžně označovaných jako pětiboká, která mají řadu dobových analogií z průběhu celého 13. století (MENCL 1952, 269). Jejich výskyt je zcela obecný v prostředních dvou čtvrtinách 13. století. Není bez zajímavosti, že podobně formovaná žebra se uplatnila při zaklenutí starší kaple sv. Barbory v Anežském klášteře, z níž jsou patrně některá žebra deponována v tamějším lapidáriu (obr. 17: 2). Kaple sv. Barbory, která byla původně pohřební kaplí klarisek, je datována spolu s dalšími partiemi kláštera do let 1238–1245 (SOUKUPOVÁ 2011, 122, 123). Žebrová klenba s obdobně profilovanými žebry se uplatnila při zaklenutí přízemí pro nás důležité věže nedalekého čp. 446 v Jilské ulici (obr. 17: 3; zmínkou např. LÍBAL 2001, 345). Ta již byla dříve datována do doby kolem roku 1260 (MENCL 1969, 60). Nakonec lze připomenout žebra průjezdu raně gotického domu vzniklého proměnou starší zástavby, jenž je obsažen v bloku Staroměstské radnice (obr. 17: 4) a který byl datován do doby kolem roku 1260 (MENCL 1969, 52). Z podrobněji dokumentovaných dalších příkladů zmiňujeme klenební žebra z paláce hradu Vízmburku (obr. 17: 6) nebo drobnější stavby, kterou je kostel v Olešce (obr. 17: 5), jehož tvarosloví se hlásí patrně nejdříve do doby kolem roku 1270 (cf. LÍBAL 2001, 291).

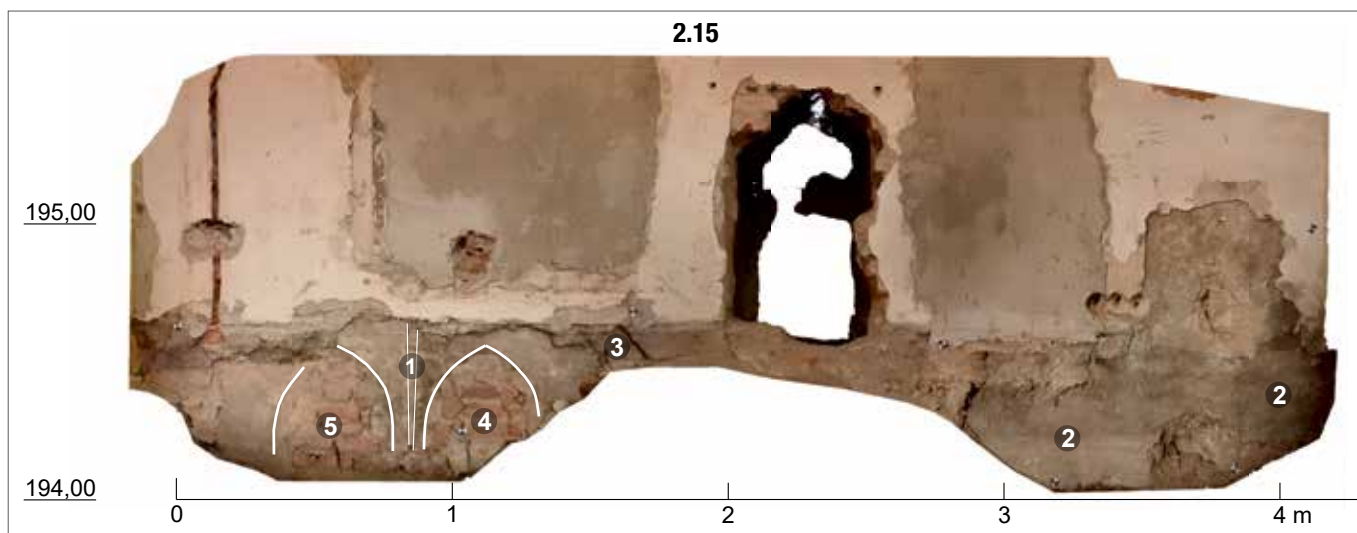
**Obr. 18.** Praha 1-Staré Město, čp. 211, 1. patro, místnost 2.15. Fotogrammetrické zaměření východní stěny (zaměření a grafické zpracování J. Hlavatý; analýza a deskripce M. Kovář, 2016).

Pozoruhodné nálezy ve vztahu k výstavbě středního jednotraktu byly učiněny v objemu **východní zdi** místnosti 2.15, týkající se patra jednotraktu, respektive jeho západní, severojižně vedené obvodové zdi. Zde bylo nalezeno raně gotické opukové ostění sruženého okna (obr. 6: 2.15/ bod 5, 18: 1, 19) osazené v okenní nice, registrované v úrovni podlahy dnešní chodby 2.01. Směřovalo zdánlivě nelogicky do prostoru východního křídla kláštera dominikánek. K ostění přiléhaly omítky, z nichž spodní je středověká a má svou paralelu u omítky zjištěné v interiéru patra věže (dnes na severním konci chodby 2.01; obr. 18: 2, 3). Okno i okenní nika byly upraveny nepochybně v rámci renesanční přestavby objektu (obr. 18: 4, 5).

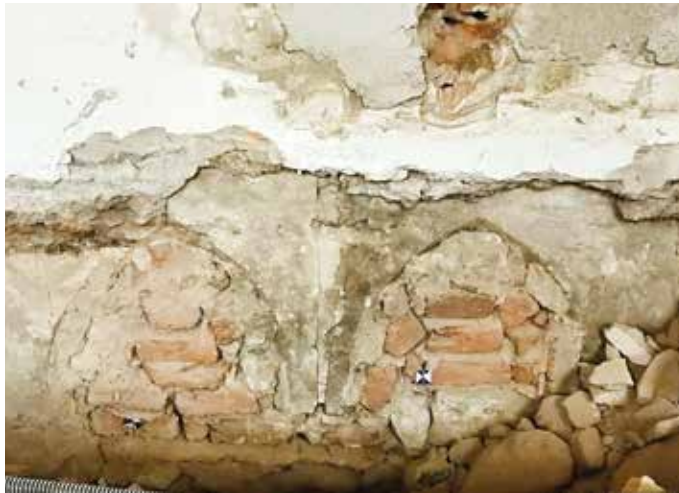
**Obr. 19.** Praha 1-Staré Město, čp. 211, místnost 2.15. Detail raně gotického sduženého okénka, světllost vnějších hran otvorů 430 mm (foto J. Hlavatý, 6. 1. 2017).

Absolutní dataci jednotrakt je možné opřít o stáří keramiky a některé stratigrafické vztahy konstrukcí, které jsou nám k dispozici. Dataci výstavby přízemí a patra mladšího jednotraktu upřesňuje podoba sduženého okénka (obr. 19), které svou funkci ztratilo nepochybně již při výstavbě východního křídla gotického ambitu dodatečně přiloženého k raně gotickému jednotraktu. Bohužel nevíme, zda bylo okno opatřeno středním prutem nebo nikoli. Spodní část okna vzala zasvě nejspíše s výstavbou renesanční klenby v přízemí. Okno má prostě okosené ostění a lapidární formu. Obecně uplatnění sdužených oken, dělených i sloupkem, lze dokumentovat ze Starého Města nálezem v nedalekém čp. 442 (KOVÁŘ/PODLISKA 2008, 119, 120), k publikaci je připravován i nález z Havelské ulice čp. 510 (průzkum M. Rykl a L. Bartoš).

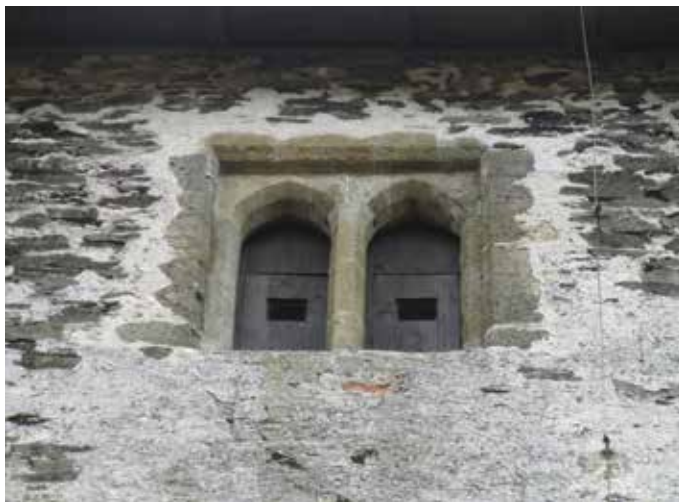
**Obr. 20.** Bezděz, hrad (okr. Česká Lípa). Raně gotické okno severního paláce (foto M. Kovář, 2016).

Z analogií lze nejprve vzpomenout prostě okosená sdužená okénka severního paláce horního hradu Bezděz, tedy z tzv. purkrabství (obr. 20). Křídlo bylo datováno do 70. let 13. století (např. LIBAL 2001, 21). Dosti blízkou, a tedy důležitější analogii lze uvést z komendy johanitů v Horních Kounicích (NEKUDA/UNGER 1981, 129; obr. 95 na s. 130). Sdužené okénko zazděné v objektu sýpky bylo datováno do sklonku 13. století (LIBAL 2001, 103).<sup>19</sup> O tom, že taková forma oken byla ve výbavě profánních objektů běžná, se lze přesvědčit například u pečlivě posbíraných příkladů v Řezně. Zde se mj. na západní fasádě „Baumburger Turm“ nachází sdužené okno s prostě okoseným ostěním, které je však doplněno okulem a výplní pod záklenky (STROBEL 1981, 23).

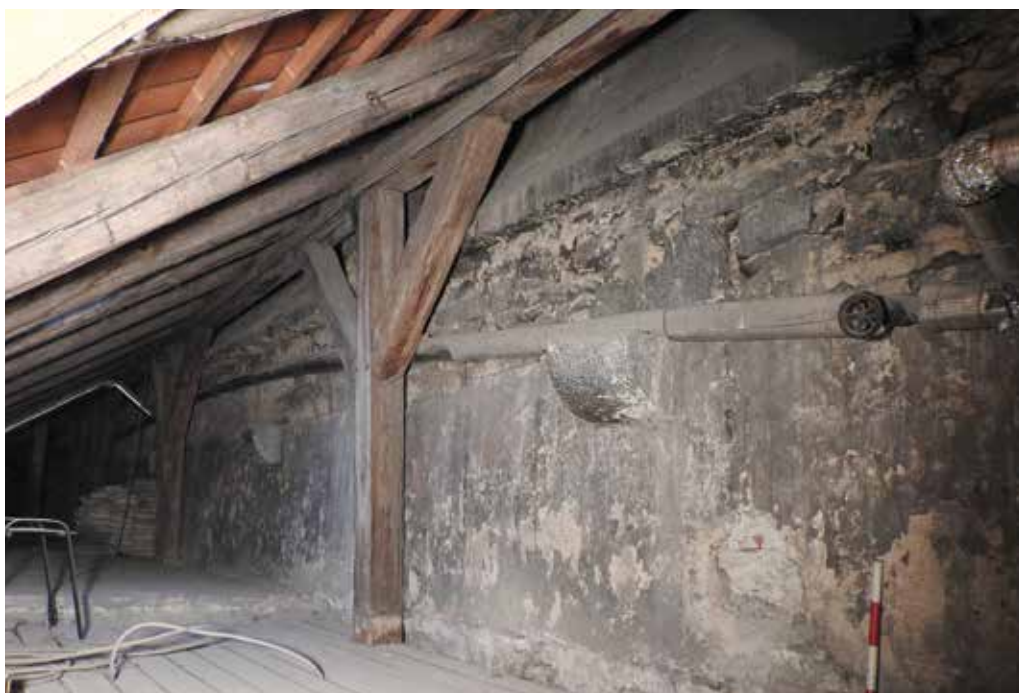
**Obr. 21.** Praha 1-Staré Město, čp. 211. Pohled na konzoly s lůžkem pro osazení vaznice středověkého pultového krovu nad patrem jižního křídla ambitu. Konzoly byly osazeny současně s vyzdíváním severní kostelní zdi. V pozadí je zřetelný otisk skladby středověké střechy (foto M. Kovář, 7. 2. 2017).

Současně s výstavbou konventního kostela, který vyrůstal od západu, bylo budováno i jižní křídlo ambitu, respektive kláštera. Křídlo bylo od počátku budováno jako patrové. O tom, že se s výstavbou jižního křídla konventu (ambitu) počítalo hned od počátku, svědčí pozoruhodně zachované konzoly vynášející původní vaznici pultové střechy, po níž se dokonce dochoval otisk na severní zdi kostela (obr. 21). Konzoly s lůžkem pro vaznici byly zazděny současně s vyzdíváním stěny kostela.

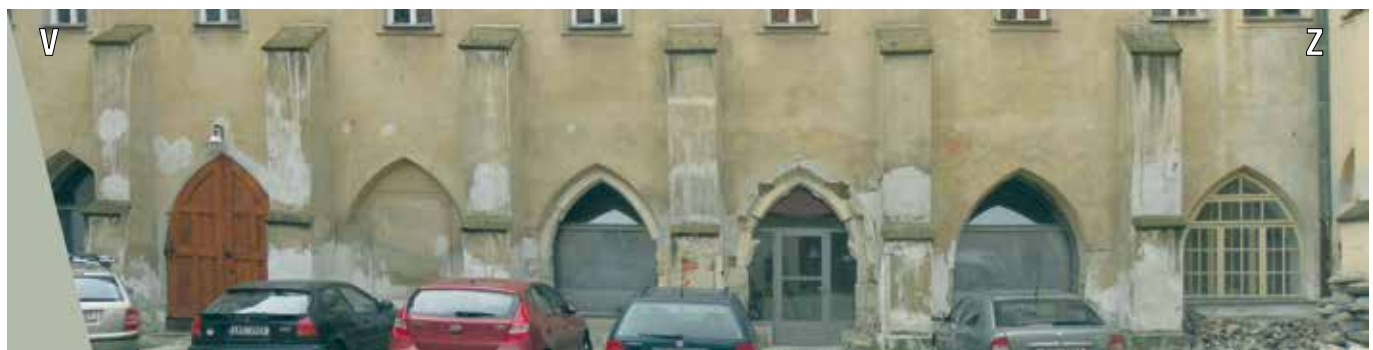
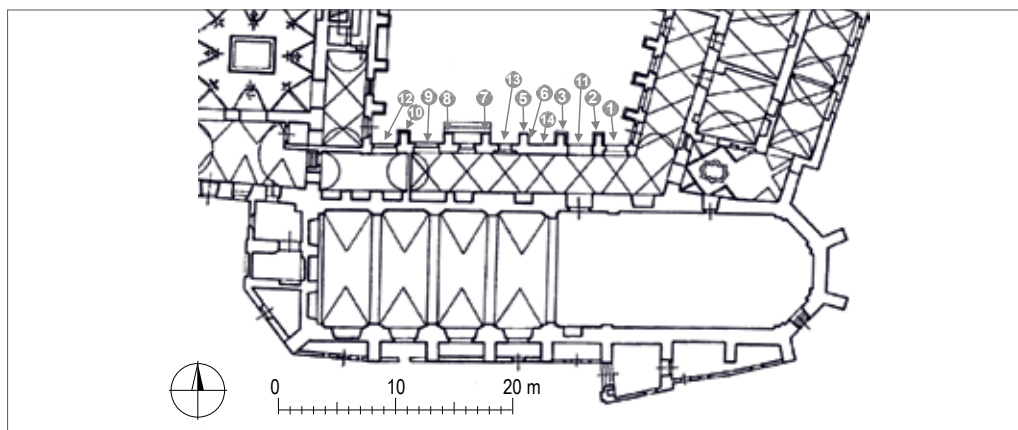
**Obr. 22.** Praha 1-Staré Město, čp. 211. Jižní křídlo ambitu, severní fasáda před zahájením prací, přízemí. **Nahore** – pohled ze dvora (foto M. Kovář, 26. 9. 2014); **dole** – pozice registrovaných podstatných náleзовých situací (lokálně oklepaná omítková souvrství), půdorys s pozičními body (podle M. Kováře upravil J. Hlavatý, 2020; podrobně viz KOVÁŘ/STAŇKOVÁ 2021, 21).

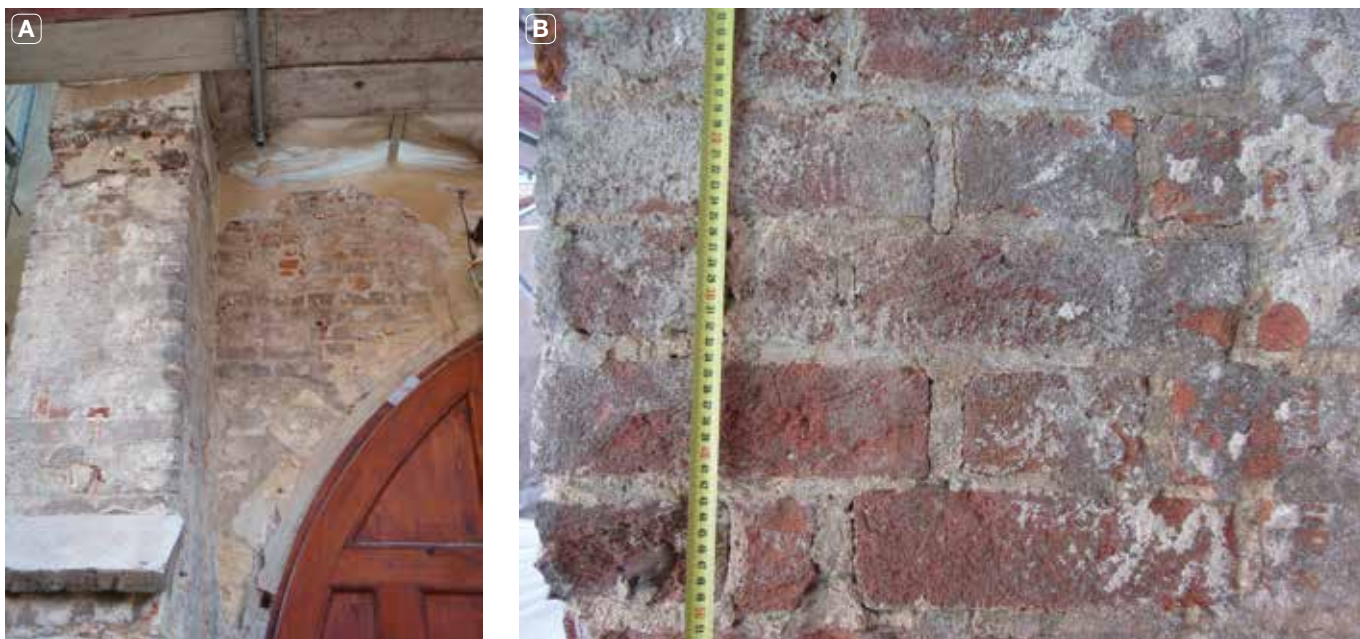
**Obr. 23.** Praha 1-Staré Město, čp. 211. Gotické cihelné zdivo v přízemí jižního křídla ambitu. **A** – první gotický opěrák z východní strany dvora (obr. 22: 2, pohled od severu); **B** – detail bočního zdiva v horní části opěráku (foto M. Kovář, 9. 6. 2017).

Severní stěna jižního křídla je vyzděna z gotických cihel (obr. 23A; k cihelnému zdivu pilířů VAJDIŠ 1962, 63). Doposud je artikulována jednou odstupněnými opěrnými pilíři gotického původu. Mezi pilíři byla v jednotlivých polích osazena ostění arkád z lomového opukového kamene. Je zajímavé, že jejich ostění nemají vytesanou drážku pro okenní výplň. Jádru zdiva, minimálně opěráků, bylo litého charakteru a obsahovalo i lomový opukový kámen. Tuto skutečnost se podařilo bezpečně sledovat u jednoho z pilířů s poškozeným cihlovým pláštěm. Vazbu cihelného zdiva lze souborně, a poněkud zjednodušeně, označit jako křížovou (obr. 23B). Gotické cihly měly rámcově shodné formáty (270 × 125 × 80; 263 × 130 × 75; 260 × 122 × 75 mm).

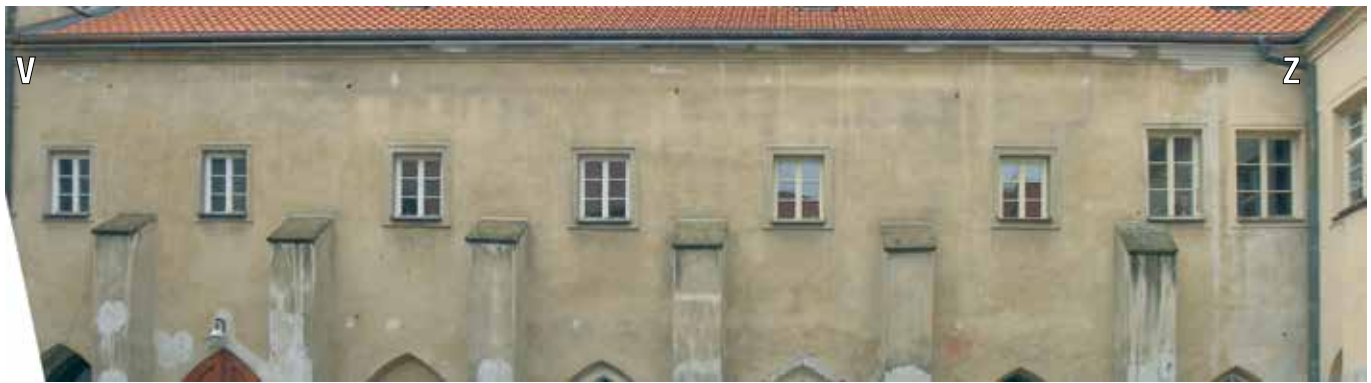
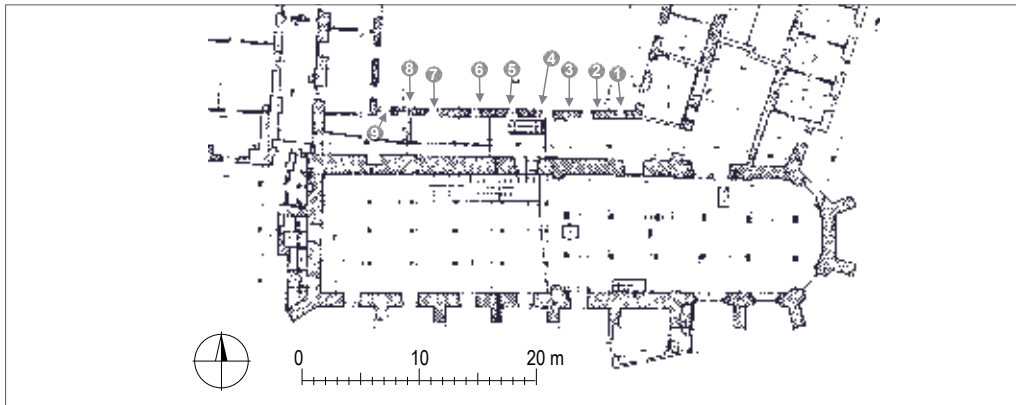
**Obr. 24.** Praha 1-Staré Město, čp. 211. Jižní křídlo ambitu, severní fasáda, 1. patro. **Nahoře** – pohled ze dvora (foto M. Kovář, 26. 9. 2014); **dole** – pozice registrovaných podstatných náleзовých situací (lokálně oklepaná omítková souvrství), půdorys s pozičními body (podle M. Kováře upravil J. Hlavatý, 2020; podrobně viz KOVÁŘ/STÁNKOVÁ 2021, 25).

V úrovni patra druhého okna od západu (obr. 24: 7) bylo zřetelné, že v levém dolním rohu okno koliduje s opěrnou stříškou opěrného pilíře završeného pultem, který je ovšem výsledkem recentní úpravy. Po západní straně koruny opěráku bylo možné pozorovat hranu gotického ostění vyzděného z opukových kvádrů s utaženými spárami. Při východní straně ostění prostupovalo gotické zdivo z cihel v. 70 mm. V ploše ostění byla zřetelná vtesaná kapsa pro vezdění cihelného zdiva, které navazovalo dále k východu. Zdivo dodatečně přilnulo k hmotě ostění. Otvor, který na východní straně ohraničilo opukové ostění, byl dodatečně vyplněn zdivem, které je tvořeno lomovým opukovým kamenem, cihlami v. 55 mm, ale také množstvím druhotně použitých středověkých opukových článků, jejichž profilace byly nezřetelné. V zazdívce staršího, nepochybně okenního otvoru bylo zřízeno okno nové, jehož východní hrana ostění se nacházela ve vzdálenosti cca 310 mm od západní hrany stávajícího druhého okna od západu. Spodní hrana otvoru se nacházela přibližně v úrovni 160 mm od spodní obvodové lišty druhého okna od západu (obr. 24: 8). Východní hrana okenního otvoru, který předcházel stávajícímu okennímu otvoru, vykazovala opravu „opravy“, která spočívala v natažení svislého hrubšího omítkového pásu bílé barvy. Jeho povrch pokrývala četná bílá líčka. Otvor byl následně zazděn smíšeným zdivem s využitím cihel v. 45 mm (patrně úlomek). Na povrchu zazdívky se nacházela omítka šedé barvy, na jejímž povrchu se nacházel nazelenalý nátěr.

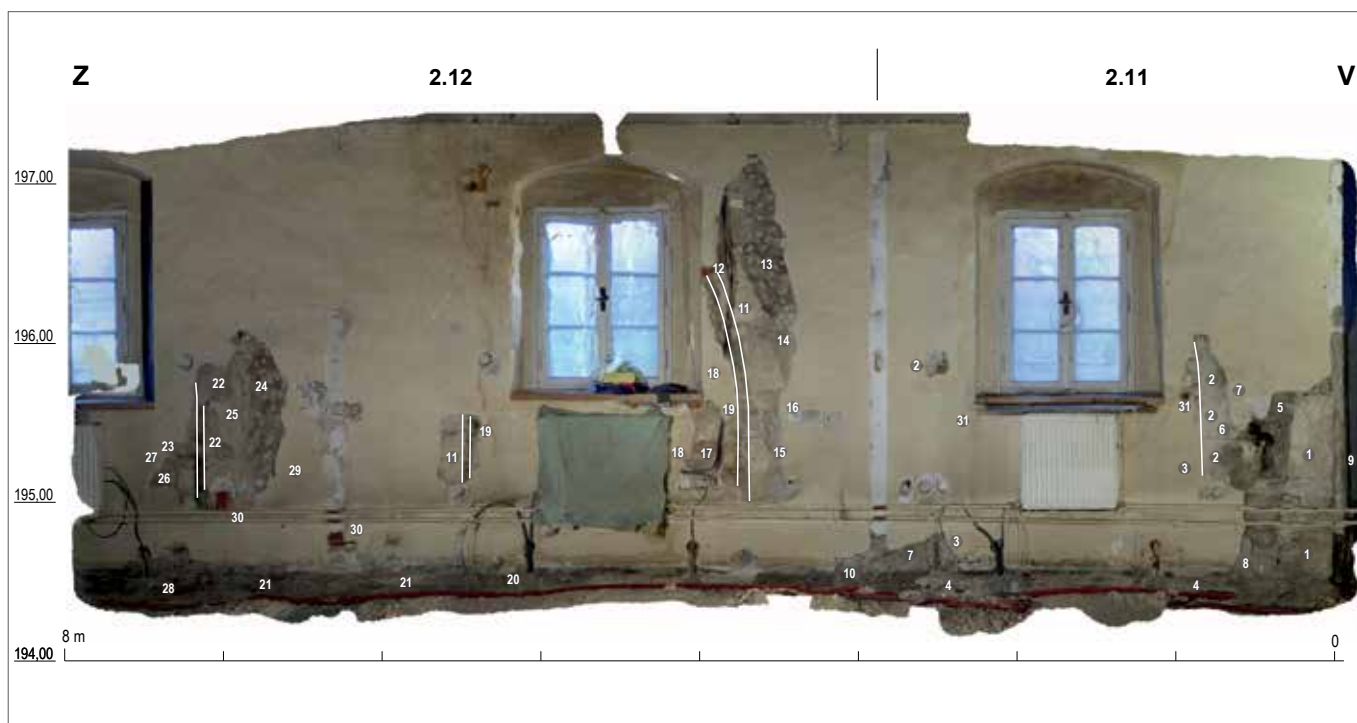
**Obr. 25.** Praha 1-Staré Město, čp. 211. Fotogrammetrické zaměření vnitřního líce severní zdi jižního křídla v 1. patře (J. Hlavatý, 2016; deskripce M. Kovář).

V úrovni klenebního zasypu, v prostoru mezi nárožím a první okenní osou od východu, pokrývala jižní líc severní zdi gotická omítka (obr. 25: 8) sestávající ze dvou vrstev – okrového jádra a horní bílé omítkové vrstvy, lokálně u ostění zakončené šikmým seříznutím (obr. 25: 7). Rovněž v patě západního okenního ostění nacházíme stopy po zařiznutí gotické omítky (obr. 25: 7) a zřetelné rozhraní mezi omítnutou a neomítnutou částí ostění (obr. 25: 6). V současnosti pokrývá povrch stěn hrubá bílá omítka, která patrně náleží až barokní adaptaci objektu (obr. 25: 3). Dále k západu bylo odhaleno další okenní ostění, respektive jeho východní stojka (obr. 25: 11). Gotický meziokenní pilíř v úrovni skryté podlahy pokrývala pečlivě utažená omítka, patrně rovněž ještě středověkého stáří (obr. 25: 10). Stojka posledně uvedeného ostění – druhého gotického okenního otvoru od východu – byla pozůstatkem dalšího okenního otvoru. K ostění okna byla dotažena omítka středověkého a raně novověkého původu (obr. 25: 13, 14, 15). Ty byly následně přehozeny omítkou barokního až klasicistního stáří (obr. 25: 16). Z druhého gotického otvoru se též zachoval kamenný práh (obr. 25: 20). Analogicky formovaný gotický okenní otvor, respektive jeho zbytek, byl částečně odkryt i v západní části místnosti 2.12 (obr. 25: 22). Další gotické okno se nacházelo v místnosti 2.13 (obr. 6: 2.13/bod 6).

Rytmus posledně zmíněných gotických oken odpovídá poloze stávajících okenních otvorů, které vznikly jejich adaptací, a i ty již vykazují recentní zásahy (obr. 25: 12, 18, 19, 23, 26, 27, 31). Výrazně byla odkryta stojka třetího okna (obr. 25: 22), respektive okenní niky. Jednotlivé dílce byly vytesány z opukového kamene a v dolní části je částečně pokrývala gotická omítka, která se, ovšem poškozená, nacházela i po východní straně gotického záklenku (obr. 25: 24). Při stojce ostění byly zřetelné zbytky podhozu gotické omítky (obr. 25: 21). Vrchol třetího okna byl rovněž proláman ve prospěch zřízení menší okenní niky. Zdivo, které následně vyplnilo okenní otvory, sestávalo mimo jiné i z cihel v. 80 mm (recyklovaný starší prvek?), ale vlastní zazdívka byla tvořena také lomovým opukovým kamenem a cihlami v. 50 mm. Prvky byly spojovány maltou nažloutlé až okrové barvy. Omítka pokrývající zazdívku patrně renesančního stáří sestávala z jádra okrové barvy a horní omítkové vrstvy bílé barvy (obr. 25: 26, 27). Meziokenní pilíř mezi druhým a třetím gotickým oknem pokrývala omítka bílé barvy (obr. 25: 29, 30). Z třetího gotického okenního otvoru se zachovala západní stojka, rovněž z části odkrytá. Její vnější hrana byla opět okosená a pokrývaly ji líčky jednotlivých nátěrů, které přetřely jádrový načervenalý odstín povrchu kamene. V bázi zazdívky okna se rovněž nacházel okosený gotický opukový bankál (obr. 25: 28). Plochu okenního pilíře mezi třetím a čtvrtým otvorem pokrývala opět pečlivě utažená, velmi pravděpodobně gotická omítka, zřetelná v úrovni soklu. Její jádro mělo okrovou barvu, vrchní vrstva pak barvu bílou. Jádro zdiva tvořilo lomové opukové zdivo spojované maltou okrové barvy. Také ze čtvrtého gotického okna (obr. 6: 2.13/bod 6) se zachoval kamenný okosený opukový bankál,
