# ZE STARŠÍCH STAVEBNÍCH DĚJIN KLÁŠTERA DOMINIKÁNEK V PRAZE NA STARÉM MĚSTĚ

MIROSLAV KOVÁŘ – VERONIKA STAŇKOVÁ

## FROM THE EARLY BUILDING HISTORY OF THE DOMINICAN FEMALE CONVENT IN PRAGUE OLD TOWN

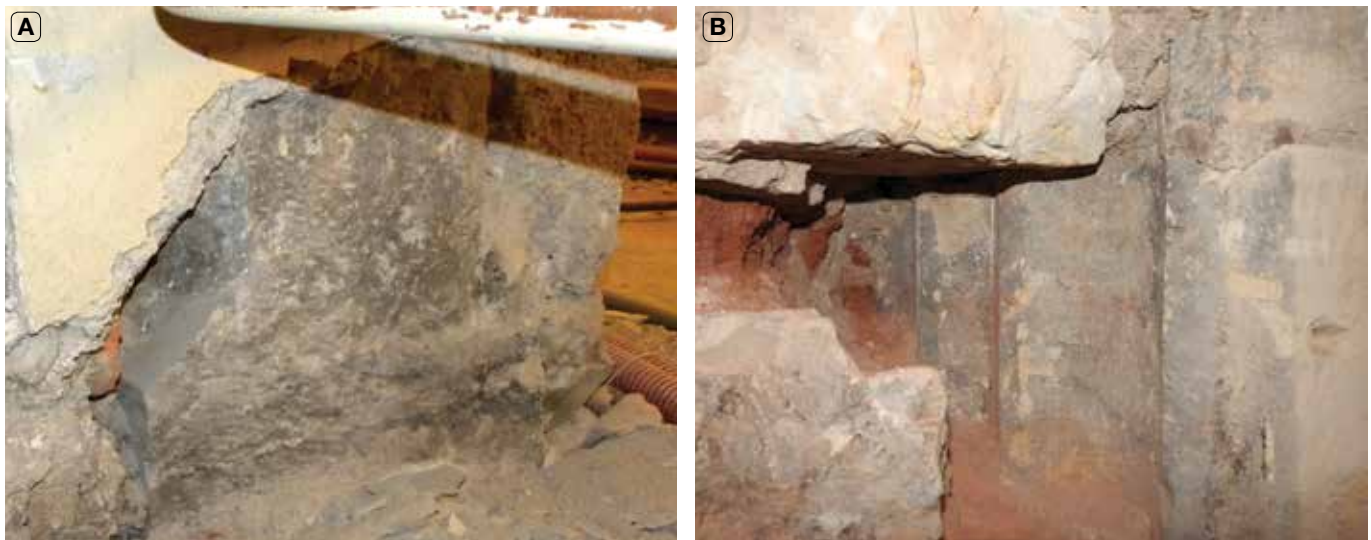
**Obr. 25.** Praha 1-Staré Město, čp. 211. Fotogrammetrické zaměření vnitřního líce severní zdi jižního křídla v 1. patře (J. Hlavatý, 2016; deskripce M. Kovář).

Pozoruhodné doklady středověké výstavby bylo možné pozorovat v objemu **severní zdi** (obr. 25), původně tvořící severní vymezení jižního křídla středověkého ambitu přiléhajícího ke kostelu sv. Anny. Zajímavá náleзовá situace se nacházela již na vnitřním nároží nad místem, kde se v přízemí stýkalo jižní a východní křídlo gotického klášterního ambitu. V místě styku nádvorních křídel byla zjištěna výrazná armatura z tesaných opukových prvků, opatřená na východní straně silnou plentou (obr. 25: 9, 6: 2.11/bod 2). Na ploše opukových prvků bylo možné konstatovat opracování povrchu nástrojem s ozubeným plochým ostřím (obr. 25: 1). Plenta byla vyzděna z cihel formátu  $7 \times 160 \times 55$  mm pojených šedobílou maltou. K pečlivě opracovanému lícovému povrchu armatur byla v úrovni severního líce severní zdi jižního křídla, tedy v místech stávající místnosti 2.11, dotažena omítka nepochybně ještě středověkého stáří (obr. 25: 5). Její struktura byla tvořena v podstatě rozetřenou zdicí maltou tvořící jádro. Na jejím povrchu se nacházela cca 5 mm silná vrstva šedobílé omítky, která nebyla nepodobná omítce v interiéru patra raně gotické věže (viz 2.01). Západně od opukové armatury, o jejíž funkci bude ještě řeč, se nalézaly fragmenty prahu gotické okenní niky (obr. 25: 4) vyzděné v severní zdi jižního křídla kvadratury (obr. 6: 2.11/bod 3). I k němu byla dotažena pečlivě utažená gotická omítka. Po obou stranách stávajícího okna byla zjištěna okosená hrana ostění (obr. 25: 2), respektive již armatura archivoly nepochybně gotického okna. Ta byla dodatečně prolámána ve prospěch zřízení menšího okna vyzděného v zazdivce jmenovaného staršího gotického okenního otvoru. Ostění gotického okna (obr. 26B, 32: 1) si v tradici 13. století zachovalo odstupné ostění, jehož nároží však byla výrazně poklasicky pojednána. Byla projmuta výrazným výžlabkem, po stranách lemovaným páskem.

V úrovni klenebního zasypu, v prostoru mezi nárožím a první okenní osou od východu, pokrývala jižní líc severní zdi gotická omítka (obr. 25: 8) sestávající ze dvou vrstev – okrového jádra a horní bílé omítkové vrstvy, lokálně u ostění zakončené šikmým seříznutím (obr. 25: 7). Rovněž v patě západního okenního ostění nacházíme stopy po zařiznutí gotické omítky (obr. 25: 7) a zřetelné rozhraní mezi omítnutou a neomítnutou částí ostění (obr. 25: 6). V současnosti pokrývá povrch stěn hrubá bílá omítka, která patrně náleží až barokní adaptaci objektu (obr. 25: 3). Dále k západu bylo odhaleno další okenní ostění, respektive jeho východní stojka (obr. 25: 11). Gotický meziokenní pilíř v úrovni skryté podlahy pokrývala pečlivě utažená omítka, patrně rovněž ještě středověkého stáří (obr. 25: 10). Stojka posledně uvedeného ostění – druhého gotického okenního otvoru od východu – byla pozůstatkem dalšího okenního otvoru. K ostění okna byla dotažena omítka středověkého a raně novověkého původu (obr. 25: 13, 14, 15). Ty byly následně přehozeny omítkou barokního až klasicistního stáří (obr. 25: 16). Z druhého gotického otvoru se též zachoval kamenný práh (obr. 25: 20). Analogicky formovaný gotický okenní otvor, respektive jeho zbytek, byl částečně odkryt i v západní části místnosti 2.12 (obr. 25: 22). Další gotické okno se nacházelo v místnosti 2.13 (obr. 6: 2.13/bod 6).

Rytmus posledně zmíněných gotických oken odpovídá poloze stávajících okenních otvorů, které vznikly jejich adaptací, a i ty již vykazují recentní zásahy (obr. 25: 12, 18, 19, 23, 26, 27, 31). Výrazně byla odkryta stojka třetího okna (obr. 25: 22), respektive okenní niky. Jednotlivé dílce byly vytesány z opukového kamene a v dolní části je částečně pokrývala gotická omítka, která se, ovšem poškozená, nacházela i po východní straně gotického záklenku (obr. 25: 24). Při stojce ostění byly zřetelné zbytky podhozu gotické omítky (obr. 25: 21). Vrchol třetího okna byl rovněž proláman ve prospěch zřízení menší okenní niky. Zdivo, které následně vyplnilo okenní otvory, sestávalo mimo jiné i z cihel v. 80 mm (recyklovaný starší prvek?), ale vlastní zazdívka byla tvořena také lomovým opukovým kamenem a cihlami v. 50 mm. Prvky byly spojovány maltou nažloutlé až okrové barvy. Omítka pokrývající zazdívku patrně renesančního stáří sestávala z jádra okrové barvy a horní omítkové vrstvy bílé barvy (obr. 25: 26, 27). Meziokenní pilíř mezi druhým a třetím gotickým oknem pokrývala omítka bílé barvy (obr. 25: 29, 30). Z třetího gotického okenního otvoru se zachovala západní stojka, rovněž z části odkrytá. Její vnější hrana byla opět okosená a pokrývaly ji líčky jednotlivých nátěrů, které přetřely jádrový načervenalý odstín povrchu kamene. V bázi zazdívky okna se rovněž nacházel okosený gotický opukový bankál (obr. 25: 28). Plochu okenního pilíře mezi třetím a čtvrtým otvorem pokrývala opět pečlivě utažená, velmi pravděpodobně gotická omítka, zřetelná v úrovni soklu. Její jádro mělo okrovou barvu, vrchní vrstva pak barvu bílou. Jádro zdiva tvořilo lomové opukové zdivo spojované maltou okrové barvy. Také ze čtvrtého gotického okna (obr. 6: 2.13/bod 6) se zachoval kamenný okosený opukový bankál,

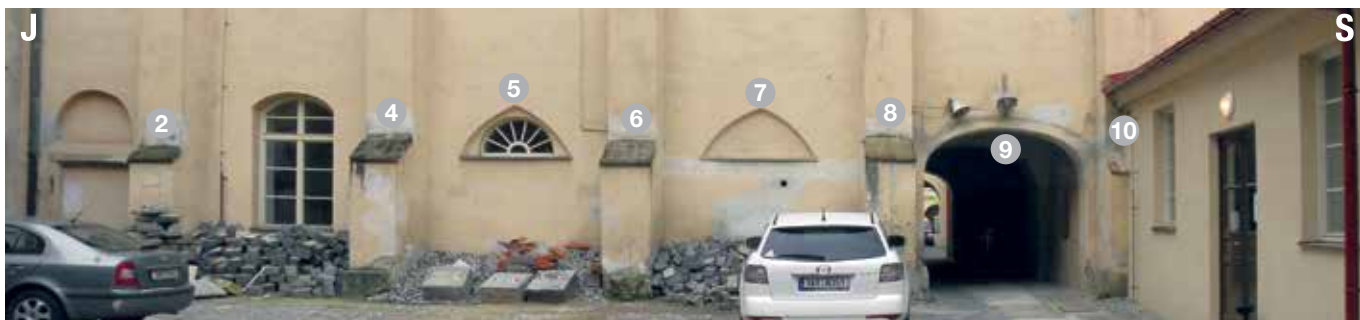
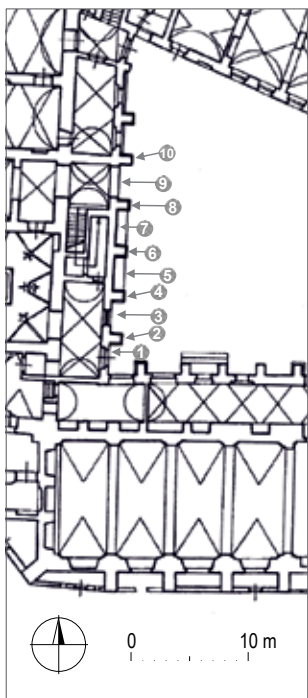
**Obr. 27.** Praha 1-Staré Město, čp. 211. Západní křídlo kvadratury, východní fasáda, přízemí. **Nahore** – pohled ze dvora (foto M. Kovář, 26. 9. 2014); **vlevo dole** – pozice registrovaných podstatných nálezo-  
vých situací (lokálně oklepaná omítková souvrství), půdorys s pozičními body (podle M. Kováře upravil J. Hlavatý, 2020; podrobně viz KOVÁŘ/STAŇKOVÁ 2021, 28).

U opěrných pilířů někde zbyly fragmenty stříšek (obr. 29: 8, 12). Ostění gotické arkády se dobře zachovalo v třetím poli od jihu (obr. 27: 5) a částečně také ve čtvrtém poli od jihu (obr. 27: 7), kde byla rovněž dobře viditelná vnější hrana ostění arkády. Ve třetím poli byla zakončena prostě okosená profilace arkády prostou trojúhelnou ploškou. Záklenek nad stávajícím průjezdem (obr. 27: 9) byl dodatečně prolámán do gotického cihelného zdiva východní zdi západního ramene ambitu. Na některých místech zachovaných ostění gotických arkád bylo možné ve vrcholu záklenku arkády pozorovat přitesaný rub opukových prvků ostění. V jižním cviklu nad záklenkem průjezdu se zachovala omítka natažená na gotickém cihelném zdivu, jejíž povrch pokrývalo malované kvádrování (v době dokumentace již nebyla situace přístupná).

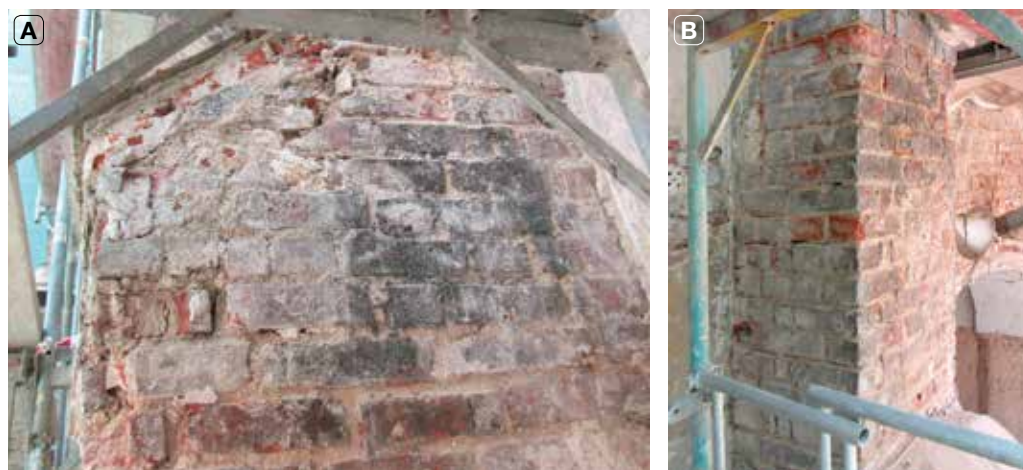
**Obr. 28.** Praha 1-Staré Město, čp. 211. Detail gotického cihelného zdiva horní (A) a střední (B) části jednoho z opěrných pilířů západního křídla ambitu (foto M. Kovář, 30. 5. 2016).

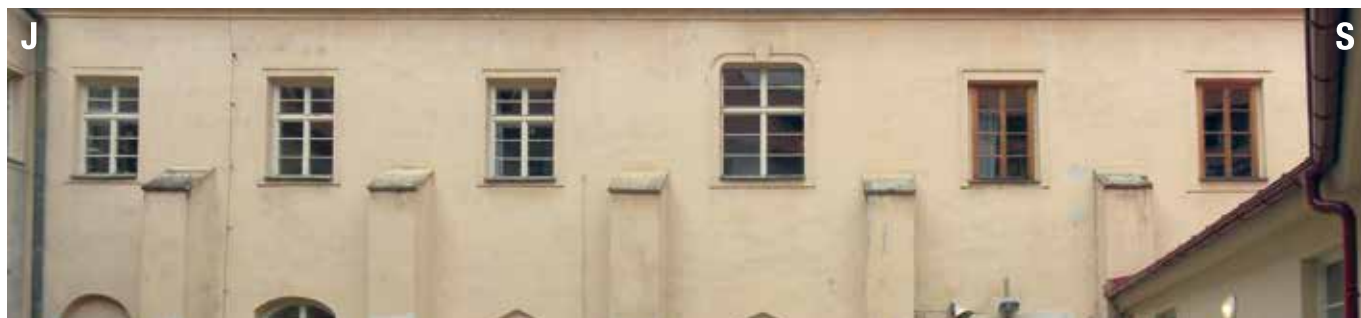
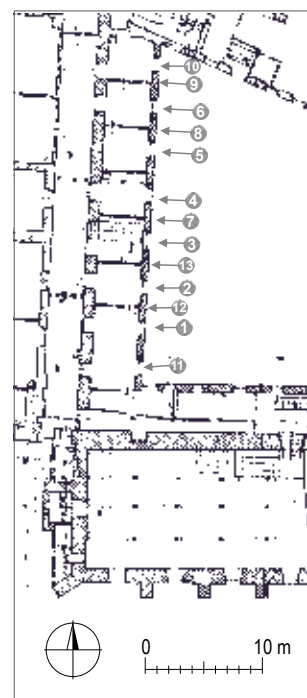
**Obr. 29.** Praha 1-Staré Město, čp. 211. Západní křídlo kvadratury, východní fasáda, 1. patro. **Nahoře** – pohled ze dvora (foto M. Kovář, 26. 9. 2014); **vpravo dole** – pozice registrovaných podstatných nálezových situací (lokálně oklepaná omítková souvrství), půdorys s pozičními body (podle M. Kováře upraven J. Hlavatý, 2020; podrobně viz KOVÁŘ/STAŇKOVÁ 2021, 32).

Neméně významná byla pozorování v úrovni prvního patra západního křídla kvadratury (obr. 29) s pozůstatky oken (ostění částečně odkryl restaurátorský průzkum; PETR 2016), srovnatelných s okny v patře jižního křídla ambitu. Rovněž bylo registrováno gotické cihelné zdivo horní části opěrných pilířů (již jej evidoval VAJDIŠ 1962, 51), které do patra prostupovaly z přízemí (obr. 29: 12).

Již v pozici prvního okna od jihu (obr. 29: 11) byly zjištěny podstatné nálezo-  
vé situace doplňující naše představy o gotické výstavbě kláštera. Stávající okenní otvor byl totiž vytvořen v zazdívkě gotického okna, z něhož byla odkryta část jižního ostění (obr. 30A, 32: 3) a klenák severní archivolty otvoru, který se nacházel ve výšce cca 600 mm nad parapetem stávajícího otvoru. Ostění tohoto okna se jako jediné zjištěné odlišuje od dokumentovaných obdobných prvků v jižním a západním ambitu (obr. 32: 1, 2). Je sice v zásadě stále ústupkové, ale nároží vnějšího ústupku bylo jen prostě okoseno. Na vnitřní ústupek však navázal mělký výžlabek, jehož pokračování bylo zakryto zazdívkou. Ostění bylo osazeno v gotickém cihelném zdivu, které na něj jižním směrem bezprostředně navazovalo. Pod jižní stojkou ostění byla zřetelná výrazná recentní výplň, na niž níže a jižním směrem navazovalo zdivo z cihel v. 50 mm (novověká úprava arkády v přízemí?). Parapet stávajícího okenního otvoru byl osazen na cihelném zdivu z cihel v. 50 a 70 mm (recyklát?). Plochu zdiva pod oknem pokrývala omítka hrubší struktury a bílé barvy. Omítka jižním směrem přecházela v omítku, jejíž strukturu je možné označit jako jemnější a šedé barvy. Těsně pod parapetem byly v omítce zřetelné paralelně probíhající plynule zakřivené zářezy.

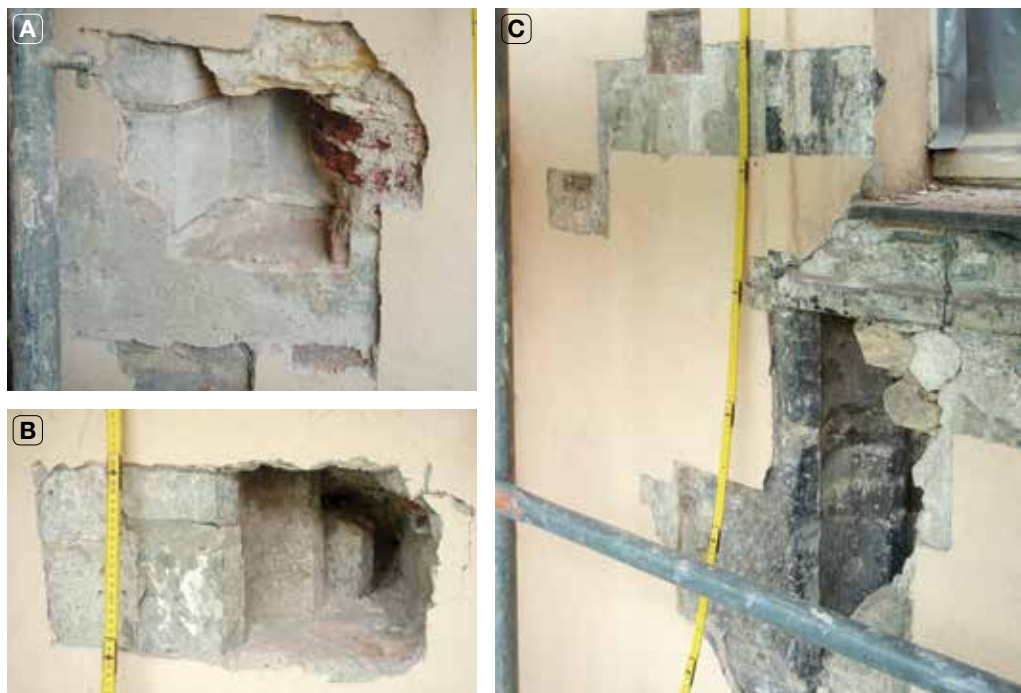
**Obr. 30.** Praha 1-Staré Město, čp. 211. Detail okenního bankálu a ostění ve východní zdi západního ramene v patře kvadratury; dvorní fasáda (foto M. Kovář, 2016).

**A** – styk ostění a bankálu prvního okna od jihu; **B** – ostění pátého okna od jihu; **C** – ostění čtvrtého okna od jihu.

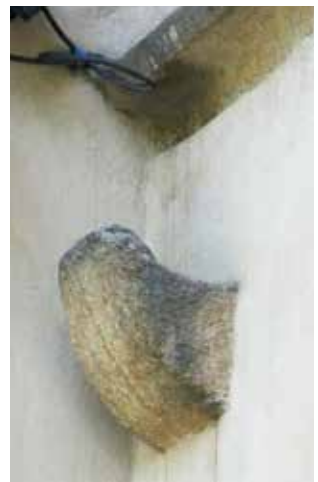
Obr. 31. Zlatá Koruna, cisterciácký klášter (okr. Český Krumlov). Pohled na konzolu zastřešení předsíně konventního kostela (foto M. Kovář, 2014).

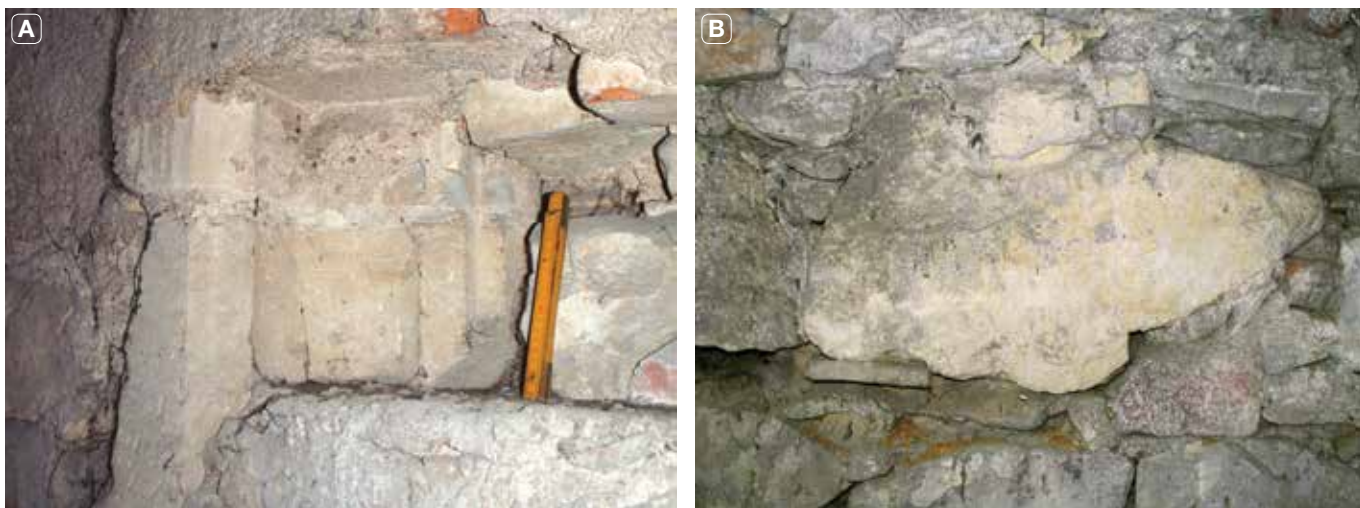
**Obr. 33.** Litoměřice. Kostel Všechných svatých. **A** – ostění osazené na západním konci jižní zdi střední lodi; **B** – detail poklasicky klínového žebra (?) druhotně osazeného v koruně zdiva presbytáře (foto M. Kovář, 2019).

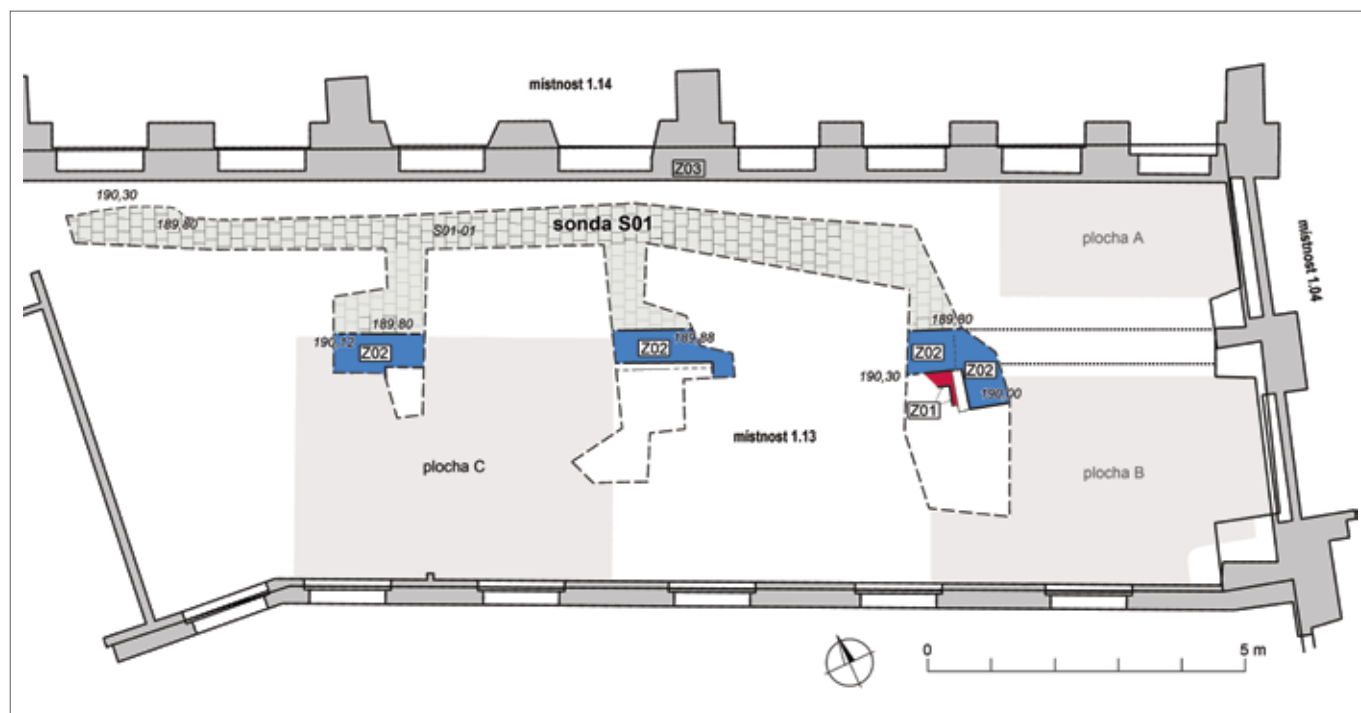
**Obr. 34.** Praha 1-Staré Město, čp. 211, místnost 1.13. Fragmenty severního ramene ambitu (viz obr. 5), které vyrůstalo ve dvou stavebních fázích (podle FLEK/KOVÁŘ/PODLISKA 2014, obr. 5).

Otázkou je, kdy bylo přesně budováno severní křídlo. Dokumentace narušených situací zde zachytila nádvorní stěnu ambitu i s opěrnými pilíři (FLEK/KOVÁŘ/PODLISKA 2014, 9, 10, 12; informativní výstup FLEK/PODLISKA 2015, 601), u kterých se však jako armatura uplatnil pískovec šedivý (!) barvy (obr. 34). Zdivo bylo smíšeného charakteru, z lomového opukového kamene, ale i dlaždic. Podstatné je zjištění, že pod nádvorní zdí ambitu, která mohla být v odkryté torzální podobě výsledkem až renesanční adaptace, se nacházelo starší zdivo. To jsme již dříve opatrně spojovali s gotickými konstrukcemi severního křídla kvadratury, snad rovněž ambitu.

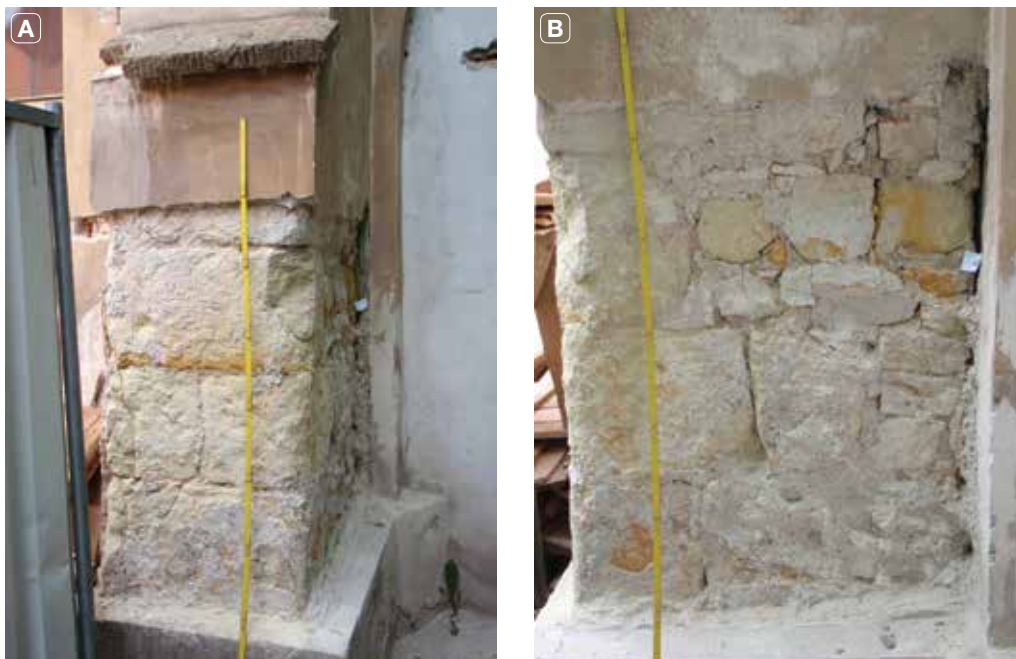
**Obr. 35.** Praha 1-Staré Město, čp. 211. Gotický opěrný pilíř v přízemí východního křídla bývalého ambitu (A), pohled od jihozápadu; a bok téhož pilíře (B), pohled od jihu. Situování pilíře viz obr. 5: dvůr/bod 1 (foto M. Kovář, 2016).

První až třetí pilíř od jihu (obr. 5: 1, 3) je vyzděn z kvádrů vytesaných ze žlutozeleňého pískovce (obr. 35). Na povrchu se zachovaly černé stopy (oxidace?). Sokly pilířů vykazují opravy z cihel v. 50, 55, 65 a 70 mm spojených šedobílou maltou. Ve zdivu byly uplatněny i druhotně použité gotické prvky.

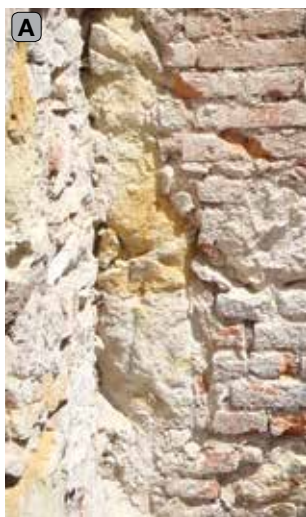
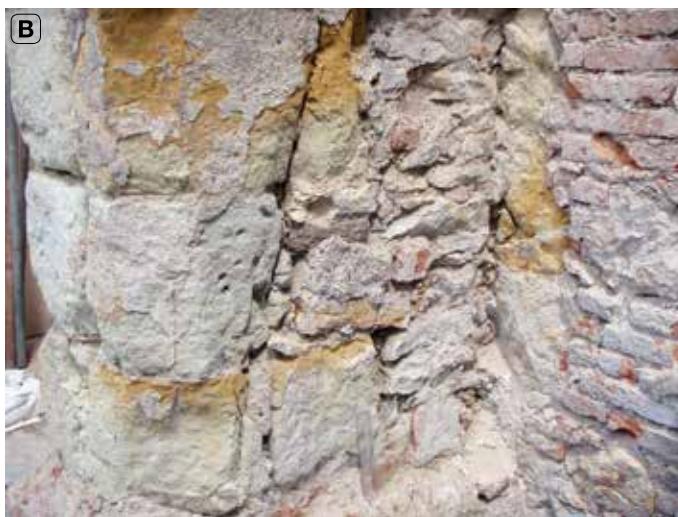
**Obr. 36.** Praha 1-Staré Město, čp. 211. **A** – fragment pískovcové gotické arkády v přízemí východního křídla ambitu; **B** – styk arkády s opětným pilířem (obr. 5: dvůr/bod 2) (foto M. Kovář, 2015).

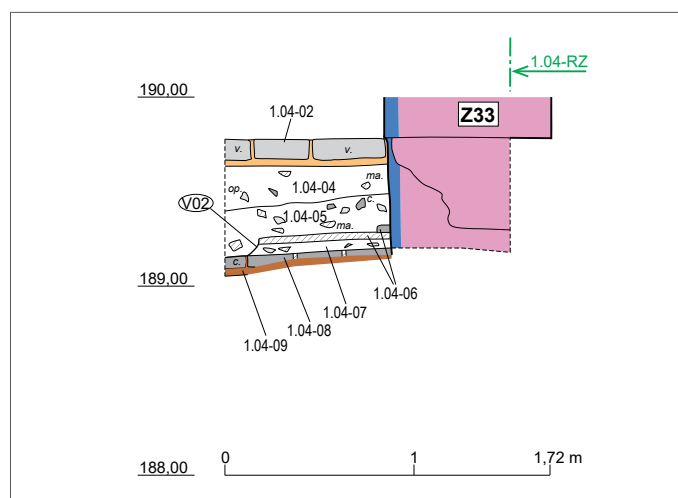
**Obr. 37.** Praha 1-Staré Město, čp. 211, místnost 1.04. Jižní řez 1.04-RZ v sondě u západní stěny, viz obr. 4B; 5: 1.04/bod 2 (analýza V. Staňková; zaměření J. Švach; kresba E. Ditmar, 2016; grafická uprava J. Hlavatý, 2020).

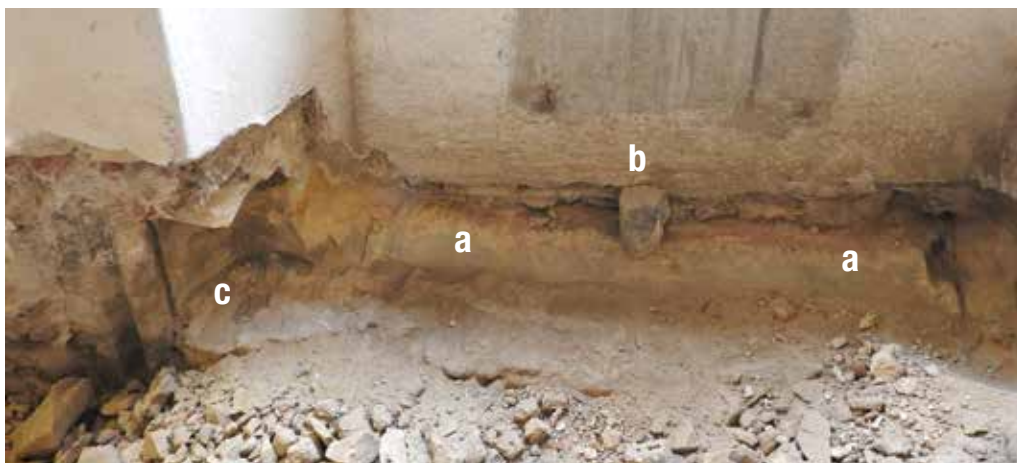
**Obr. 38.** Praha 1-Staré Město, čp. 211, místnost 2.14 (cf. obr. 6). Detail okenního bankálu nejjížnějšího gotického okna v patře východního ramene původního ambitu (foto, analýza a deskripce M. Kovář, 9. 12. 2016).  
Legenda: **a** – bankál (parapet); **b** – fragment středního prutu; **c** – ostění.

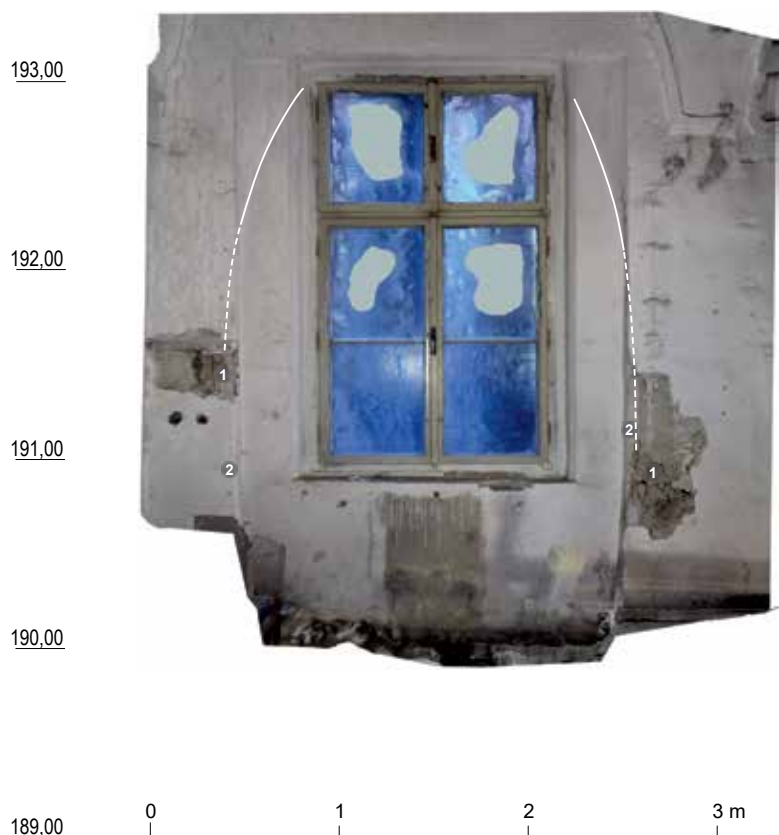
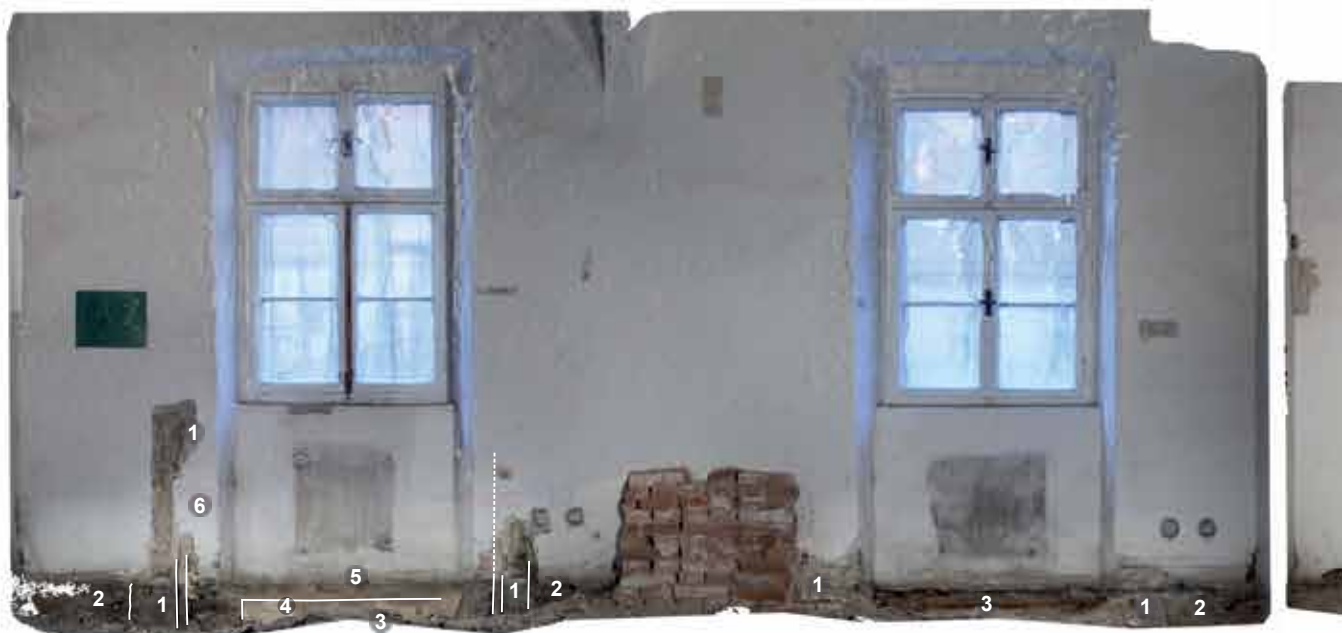
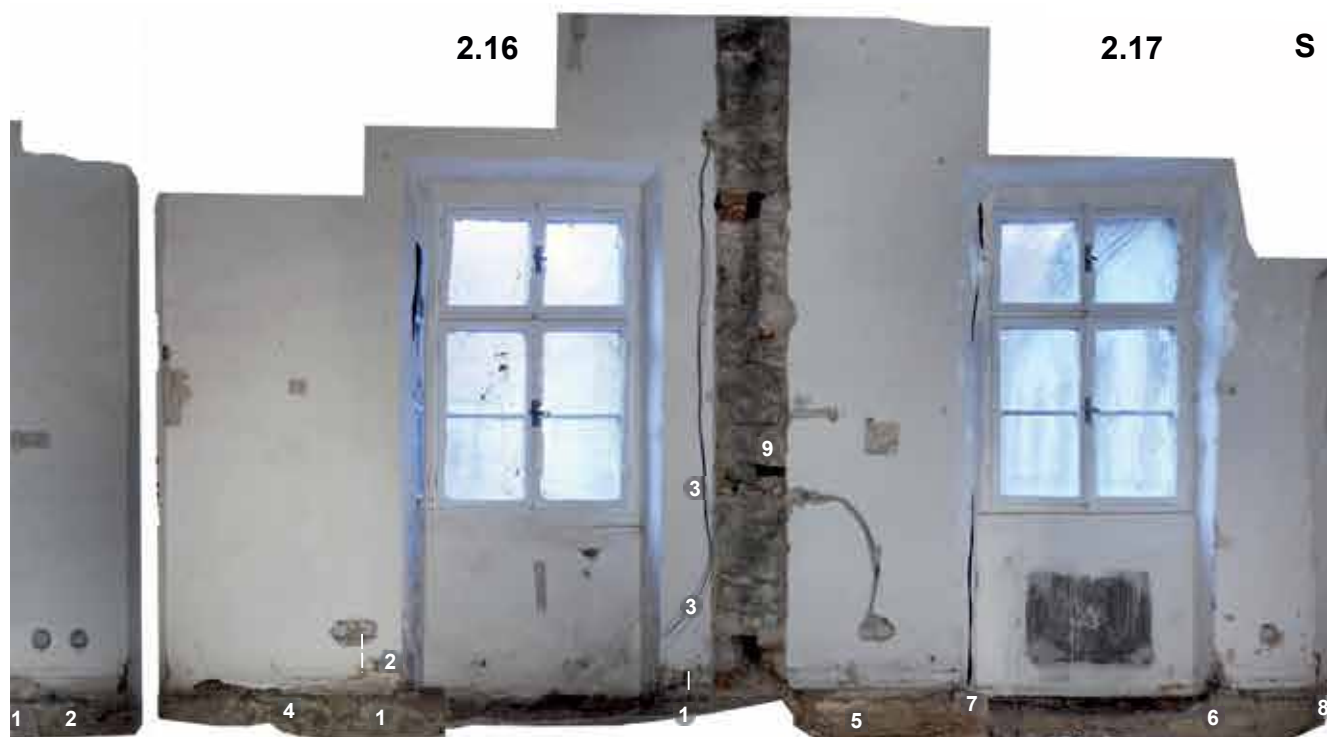
okenní ostění (obr. 39: 1), která překrývalo zdivo stávající okenní niky (obr. 39: 6). Ostění byla vytesána z jemného pískovce nažloutlé barvy a osazena v gotickém zdivu vyzdřeném z lomového opukového kamene (obr. 39: 2), pokrytém hrubě zatřenou omítkou. Z profilace oken byla zřetelná čela ostění, pravoúhlý zářez a drobný obloun, profilace tedy odpovídala situaci v místnosti 2.14. Pod podlahou jižní okenní niky byl ve fragmentech zjištěn gotický opukový bankál středověkého okna (obr. 39: 3). Při novověké úpravě gotického okna byl jeho záklenek proláman a vyzdřena stávající okenní nika, její boční špalety vznikly přizdřením bočních stěn gotického ostění. Přizdívka je tvořena cihlami v. 55 mm. Současně byl jednou řádkou zdiva nadezděn i původní gotický okenní práh (obr. 39: 4) a založena na něj dřevěná obložka (obr. 39: 5). Plocha zdi byla následně omítnuta omítkou hrubší struktury a bílé barvy. Analogická situace posledně uvedená byla zjištěna i u okna severního (obr. 6: 2.15/bod 4). Zde rovněž po boční straně severní špalety byl v úrovni podlahy odkryt úsek gotického okenního ostění shodné profilace jako u jižního gotického okna. Ostění bylo rovněž vytesáno z pískovce a bylo osazeno v gotickém zdivu z lomového opukového kamene. Ve fragmentu se zachovalo i jižní ostění gotického okna. V podlaze stávající okenní niky se zachovala část gotického opukového prahu středověkého okna (obr. 39: 3).

Sledování stavebních zásahů v místnosti, především pak na západní zdi s dvojicí okenních nik (obr. 6: 2.14/body 1, 2), přineslo poznatky o stavebním utváření východního ramene ambitu. Po obou stranách jižní okenní niky vyzděné v západní zdi místnosti (obr. 6: 2.14/bod 1) byly odkryty zbytky gotických okenních ostění (obr. 39: 1), které však nebyly vytesány z opuky jako v křídle jižním (dnes místnost 2.11), ale z jemného pískovce nazelenalé barvy. Dolní část jižní stojky ostění mírně z líce ustupovala. Rovněž profilace se zde proměnila – je tvořena výrazným a hlubokým výžlabkem, na který směrem do interiéru plynule navazuje obloun oddělený od plochy líce ostění pravouhlým zářezem (obr. 32: 4). V dolní části stávající okenní niky byly zjištěny zbytky sešíkmeného okenního bankálu (obr. 39: 2; 38), který byl naopak vytesán z opuky. V jeho ose, jako bezpečně v jediném případě, bylo možné pozorovat stopy po středním okenním prutu, z něhož se zde zachovala ložná plocha (obr. 38: b; 39: 3). Okno tedy bylo původně patrně dvoudráhové, ovšem v případě, že zde nebyl využit prvek ze starší stavební etapy. Původní gotické okno bylo zrušeno a byla zde vyzděna současná okenní nika. Zdivo jejích špalet zakrylo zbytky ostění (obr. 39: 6). Okno bylo zazděno smíšeným zdivem pojeným výraznou hrubou bílou vápennou maltou.

Složitá situace se nalézala na jižním konci nádvorní zdi místnosti 2.14. V úrovni podlahy zde byla identifikována výrazná přízdívka (obr. 39: 4) ke staršímu jádru gotického zdiva a nad úroveň podlahy masivní plenta (obr. 39: 5) přiložená k nárožní armatuře (či ostění) v nároží nádvorní zdi ambitu, tedy ve styku místnosti 2.11 a 2.14. Úpravy v úrovni klenebního zásypu zde patrně souvisí s renesančním zaklenutím východního křídla ambitu (místnost 1.01). Jižní odstraněná příčka byla vyzděna až v 19. století.

Zcela shodná nálezová situace se nacházela i v navazující místnosti 2.16. Po pravé i levé straně špalety dodatečně vyzdřené okenní niky v západní zdi místnosti (obr. 39: 2) byly v úrovni podlahy zjištěny stopy gotických pískovcových okenních ostění (obr. 39: 1). V případě pozůstatku severní stojky je možné konstatovat, že byla vyzdřena z pískovce nazelenalé a žluté barvy. Zachovaná profilace, tedy zářez přecházející v drobný oblounek, odpovídá i zjištěným fragmentům oken v místnostech 2.14 a 2.15. Levé ostění bylo osazeno v gotickém zdivu z lomového opukového kamene (obr. 39: 4). Po odstranění příčky mezi místnostmi 2.16 a 2.17 byl na východním líci západní zdi odkryt svislý pás zdiva z lomových opukových kamenů a zlomků pískovců zelené barvy (obr. 39: 9). Na povrchu zdiva se zachovala hrubě zatřená malta. Na severu byla místnost oddělena příčkou vyzdřenou z cihel formátu 297 × ? × 65 mm od místnosti 2.17. Výstavbu příčky je možné spojit s úpravami objektu v 19. století. Při styku příčky se západní zdí bylo možné opět konstatovat, že zdivo západní stěny je gotické, jak bylo uvedeno výše.

Situace jako v předchozích místnostech se původně velmi pravděpodobně opakovala i u západní zdi místnosti 2.17, zde však byla patrně téměř odstraněna při mladších úpravách. Pouze v jižním meziokenním pilíři, vyzdřeném v západní zdi, byl v úrovni podlahy identifikován masivní gotický opukový kvádr (obr. 39: 5). Pod ním se nacházel mírně vystupující opukový prvek. V prostoru pod stávající okenní nikou byla zřetelná dodatečná nadezdívka, respektive přezdění situace. Ve zdivu byla použita cihla v. 70 mm a zdivo charakterizovala malta okrové až žluté barvy (obr. 39: 6, 7). K západní stěně byla dodatečně, tak jako v jižněji navazujících místnostech, přizdřena severní příčka z cihel v. 55 mm (obr. 39: 8; 6: 2.17/bod 1). V každém případě západní

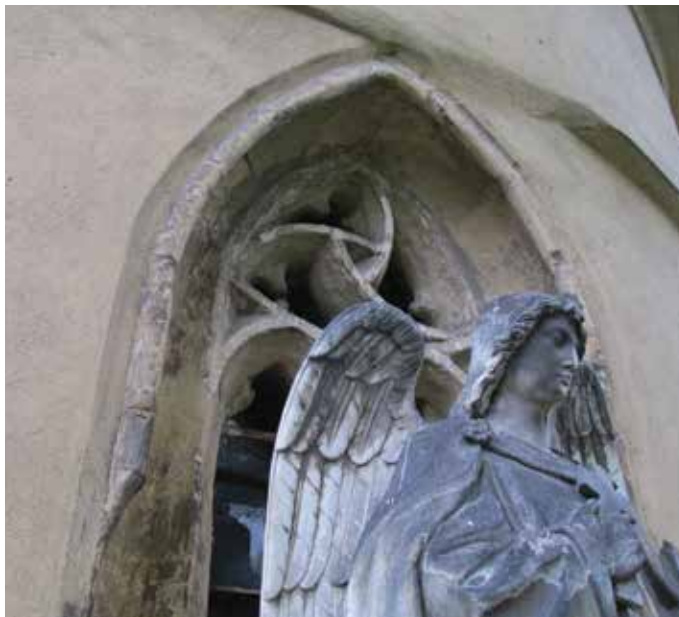
Obr. 40. Vrapice (okr. Kladno), rotunda sv. Mikuláše. Detail ostění okna a kružby s rotujícími plaménky (foto M. Kovář, 2021).

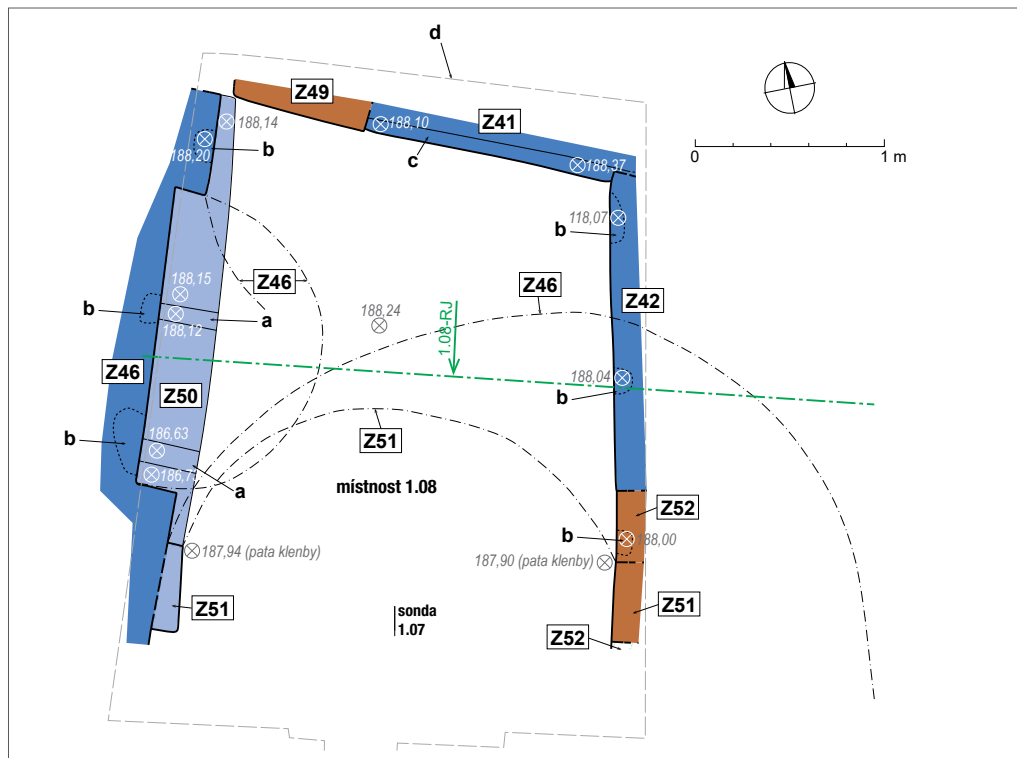
**Obr. 42.** Praha 1-Staré Město, čp. 211, místnost 1.08. Situace zdív na rubu klenby (Z51) patrně pozdně renesanční jímky (Z41, Z50 – sokl). (Analýza a deskripce M. Kovář; zaměření J. Švach; kresba E. Ditmar, 2016; grafická úprava J. Hlavatý, 2020.) Legenda: **a** – cihlová dlažba 19 × 19 × 3,5–5 cm; **b** – kapsa.

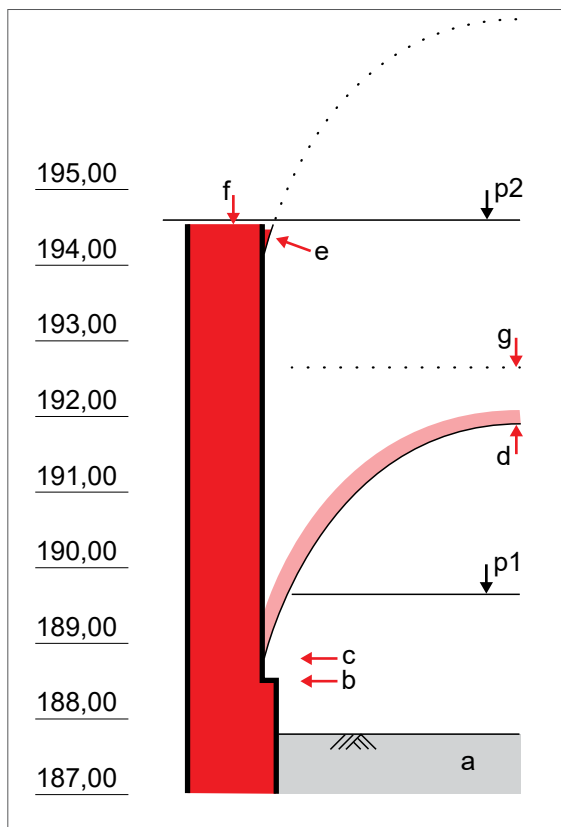
**Obr. 43.** Praha 1-Staré Město, čp. 211. Výškové vztahy jednotlivých nalezených fragmentů příslušejících k raně gotické věži. Legenda: **a** – geologický podklad (187,80/Bpv); **b** – předzáklad, tj. úroveň terénu v době stavby (188,40–188,60); **c** – pata klenby přízemí (188,78–188,83); **d** – vrchol klenby (191,93); **e** – žebro klenby patra (194,47); **f** – nejvyšší kóta sekundární koruny obvodové zdi věže po ubourání na úroveň podlahy patra (194,53); **g** – jen symbolické znázornění podlahy 1. patra v době výstavby věže; **p1** – rekonstruovaná podlaha přízemí před zahájením stavebních prací v roce 2016 (odvozeno z obr. 12, 194,6); **p2** – podlaha patra v době rekonstrukce (194,6). Základová spára věže nebyla odkryta.

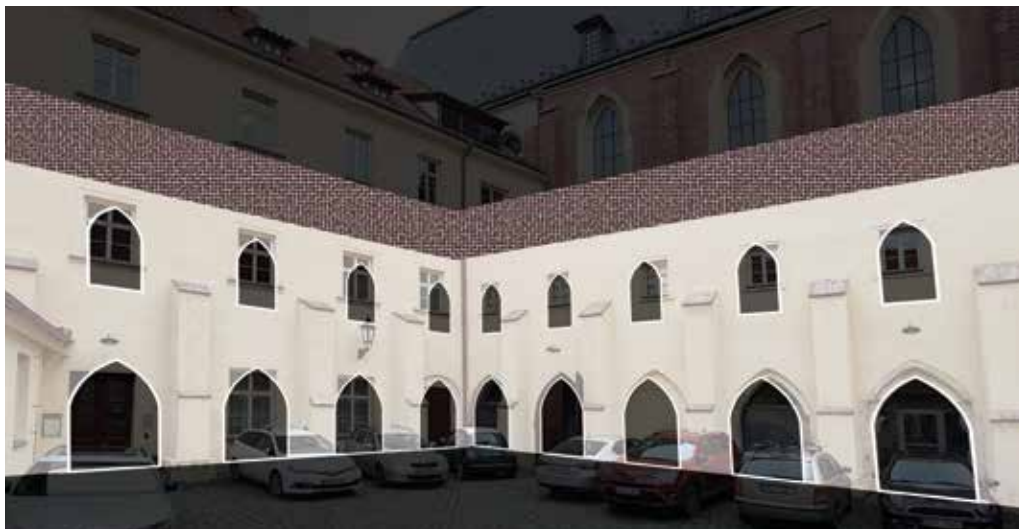
**Obr. 44.** Praha 1-Staré Město, čp. 211. Schéma patrového ambitu dominikánek, jihovýchodní roh rajskeho dvora. Patro na základě fotogrammetrie vnitřních stěn ambitu v jižním a východním křídle (viz obr. 25, 39). (Schéma S. Babušková)
