ZÁPADNÍ STRANA OPEVNĚNÍ KRÁLOVSKÉHO MĚSTA ZE 13. STOLETÍ NA DNEŠNÍ MALÉ STRANĚ NA ZÁKLADĚ POZNATKŮ ARCHEOLOGICKÉHO VÝZKUMU

JARMILA ČIHÁKOVÁ — MARTIN MÜLLER

THE WESTERN SIDE OF THE 13TH CENTURY FORTIFICATIONS OF PRAGUE ROYAL CITY IN TODAY'S MALÁ STRANA IN THE PERSPECTIVE OF ARCHAEOLOGICAL RESEARCH

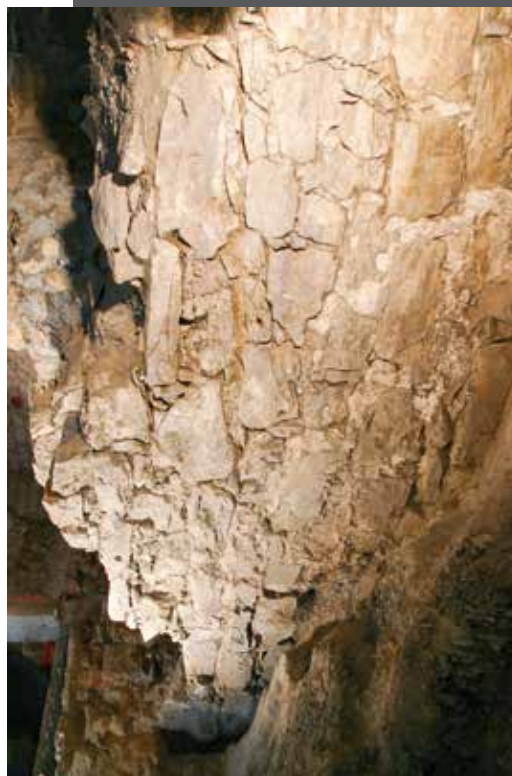
Obr. 5. Thunovská čp. 192/III. Fotografie západního líce hradby (od JZ, foto F5373, M. Müller, 19. 5. 2015).

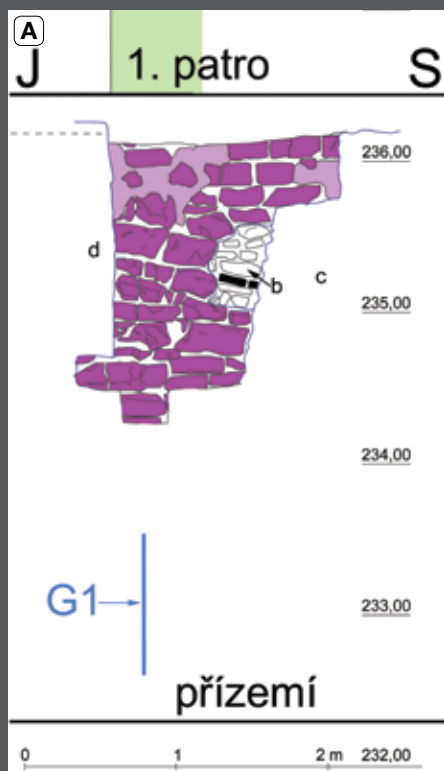
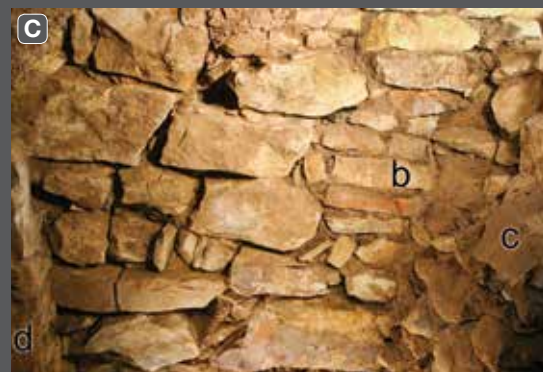
◀▲ Obr. 6. Thunovská čp. 192/III. Pohled na nepatrný fragment východního líce hradby orientovaného do města. Situování viz obr. 10: a1 – vedle průchodu na zahradu (obr. 10: p). Legenda: a – východní líc hradby (vr. 1630); b – plomba; c – mladší obezdění líce hradby při stavbě domu; d – příčná zeď na spáru pro čelo klenby přízemí; p – průchod na zahradu (B – foto F4559 od JV, C – foto F4564 od V, M. Müller, 8. 10. 2014).

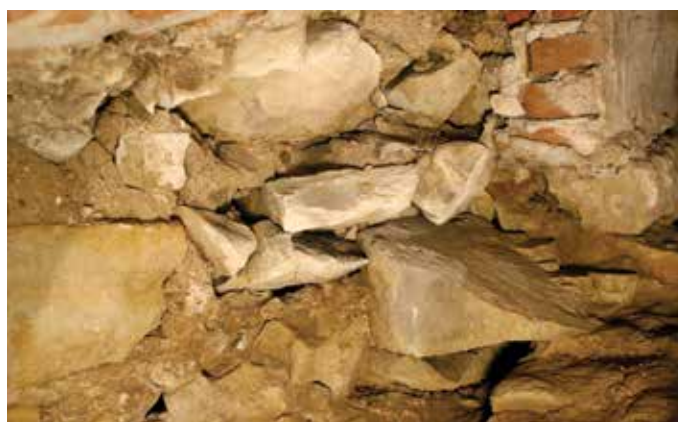
Obr. 9. Thunovská čp. 192/III. Jádro zdiva hradby na severní stěně průrazu pro vodovod, umístění viz obr. 10: m (od V, foto F3484, M. Müller, 21. 3. 2014).

XIX v přízemí, v průrazu pro vodovod z 19. století (viz níže obr. 10: m, f). Ze dna a stěn průrazu také známe jádro 1,95 m silného zdiva, sestávajícího z opukových balvanů někdy až 0,5 m dlouhých, místy spojených maltou, s četnými vzduchovými mezerami (obr. 9). Původní výšku hradby nedokážeme určit. V nejvyšším odkrytém úseku západního líce, v koutě se stěnou věže, její torzo včetně základu dosahuje 3,1 metru, koruna dochovaného fragmentu je v západní části dána

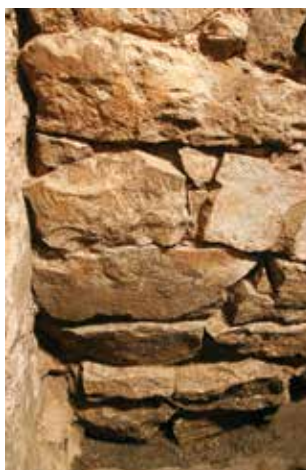
Obr. 11. Thunovská čp. 192/III. Spára dokládající přisazení severní zdi věže k průběžnému zdivu hradby (od S, foto F4958, M. Müller, 23. 2. 2015).

V sondě XVIII pod průchodem na zahradu bylo objeveno místo, kde se ze západní strany na hradbu napojuje hranolová věž. Konkrétně se dochoval severní kout styku hradby s předstupující věží, z níž zbyl půdorys severní a východní zdi. Věž je z vnější (západní) strany přiložena k hradbě na spáru (obr. 11), podobně jako hradební věž za čp. 310/I na Starém Městě (RAŽÍM 2020, 726). Protilehlý východní líc hradby se v úseku napojení nezachoval. Podle skladby balvanů v jádru hradby a věže, zastížené na dně průrazu pro litinový vodovod na výšce 233,6/Bpv, od místa severního napojení věže pokračuje hradba dále k jihu, kde je přerušena armovaným otvorem (obr. 10: mezi liniemi b–c). Vedle otvoru je přistavěna severní zeď věže.¹¹ Dolní část hranolu věže tak v rozsahu přízemí využívá jako svou východní obvodovou zeď samotnou hradbu. Západní (vnější) líc hradby (obr. 4) i severní (vnější) stěna věže (obr. 8) jsou z lomové opuky pojené shodnou maltou, mezi líci není rozdíl (obr. 12). Stejně jako u hradby není v severním líci věže patrný

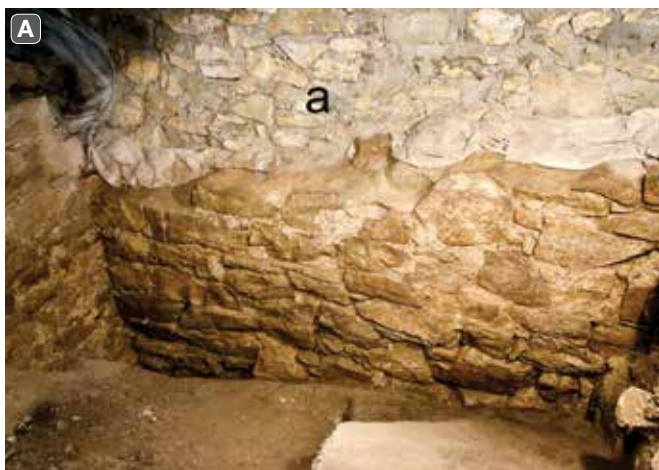
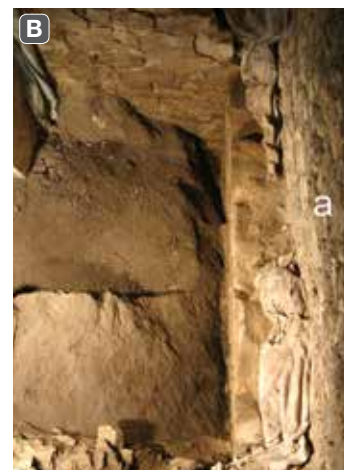
Obr. 12. Thunovská čp. 192/III. Pohled na severní vnější líc věže (kresba na obr. 8); **a** – nově postavená zeď roku 2018 geotextilií separovaná od zdiva věže (od S, foto F5357 (A); od Z shora F5366 (B), M. Müller, 19. 5. 2015).

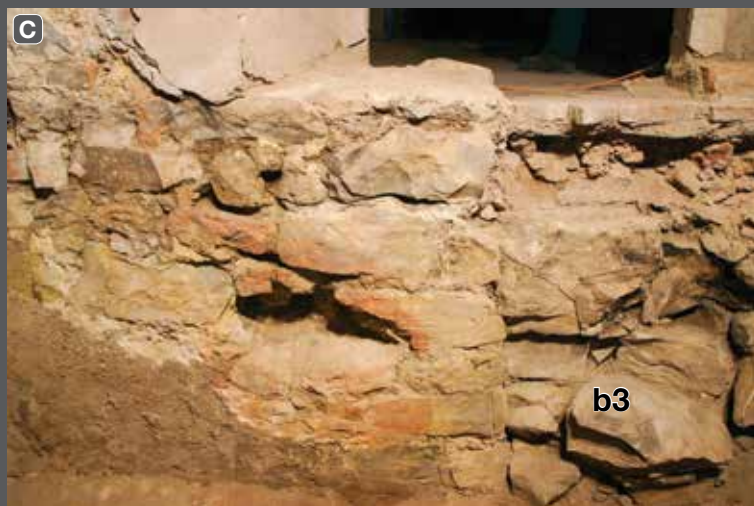
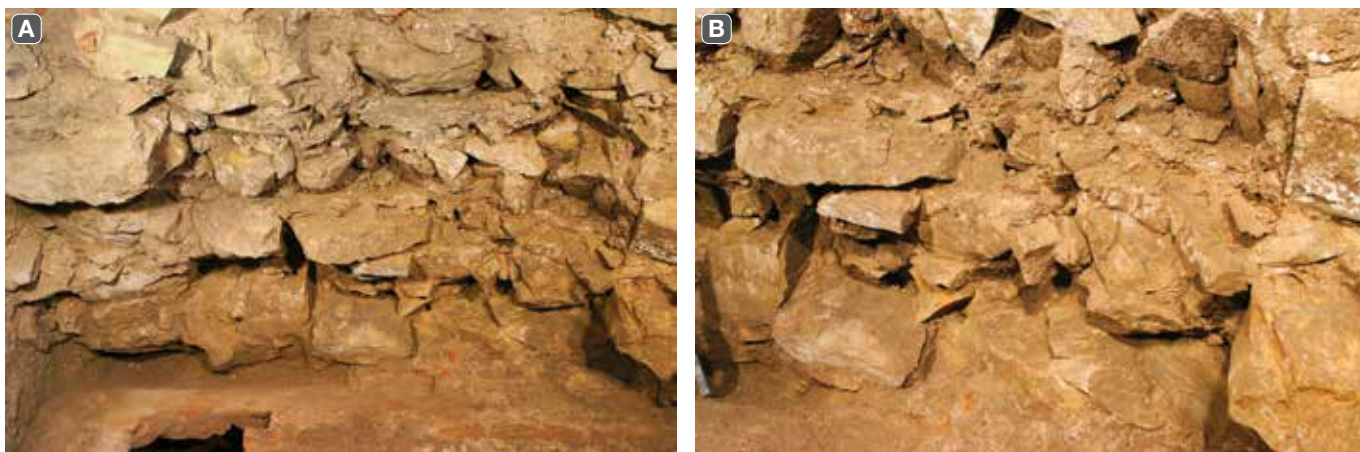
Obr. 14. Thunovská čp. 192/III. Jádru severní zdi branské věže. Opukové balvany jsou spojeny maltou nesouvisle, absence malty vytváří četné vzduchové meze-ry, velké části povrchu kamenů zůstaly čisté, bez pojiva. **Vlevo dole** zjišťovací otvor do cihlové klenby nad litinovým potrubím vodovodu z 19. století (od S, foto F3201 (A), F3215 (B), M. Müller, 11. 2. 2014).

předzáklad ani rozdíl mezi základovým a nadzemním zdivem, půdorysná linie je přímá a líc je pečlivě zarovnán.¹² Kromě vnějšího líce věže je u severní zdi doložen i průběh líce vnitřního (jižního), zastížený v 1. patře pod podlahou sousední jižní místnosti (sonda III).¹³ Zde byly na západní stěně východní zdi (vnitřní stěna věže) dokumentovány rovněž pozůstatky jádra hradby u jižního nároží průjezdu (obr. 13A: b3). Jádro zdiva bylo zřetelné také v celé délce severní zdi věže, neboť do ní byl v 19. století založen již zmíněný vodovod ze zahrady do domu, a tak líc zdiva byl kvůli vodovodnímu vylámán. Jako v hradbě, i zde byly opukové balvany spojeny maltou nesouvisle, četné vzduchové mezery umožňovaly pracovníkům stavby místy rozebírání zdi rukama či krumpáčem (obr. 14).

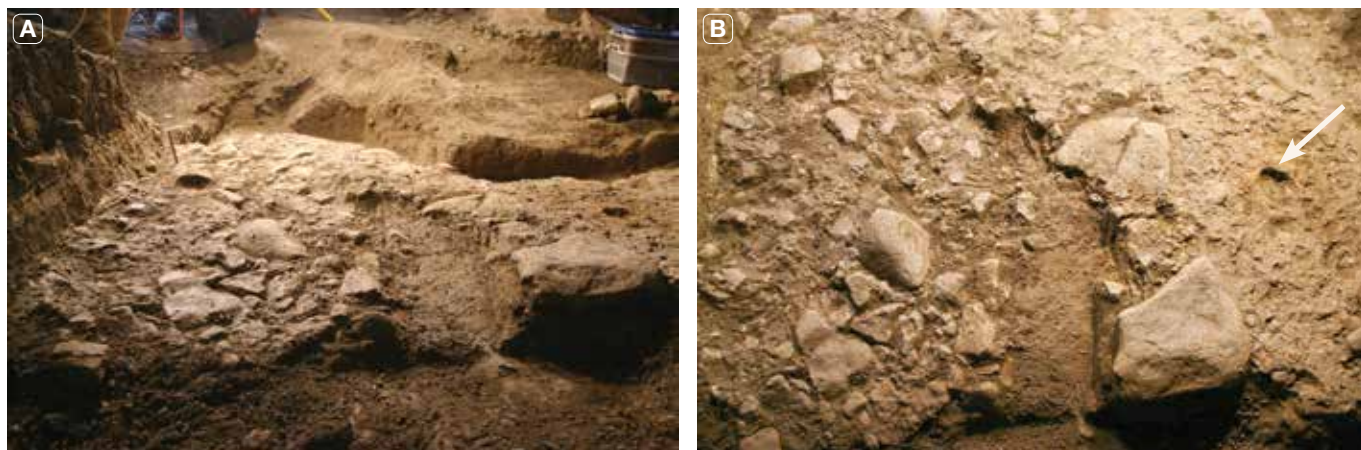
Obr. 18. Thunovská čp. 192/III, sonda XIX. **A** – část dlažby vr. 1309 v průběhu odkrývání, na detailu (**B**) podkova (šipkou). Lokalizaci viz velká žlutá plocha na obr. 17 (od Z, foto F3573, F3575, M. Müller, 26. 3. 2014).

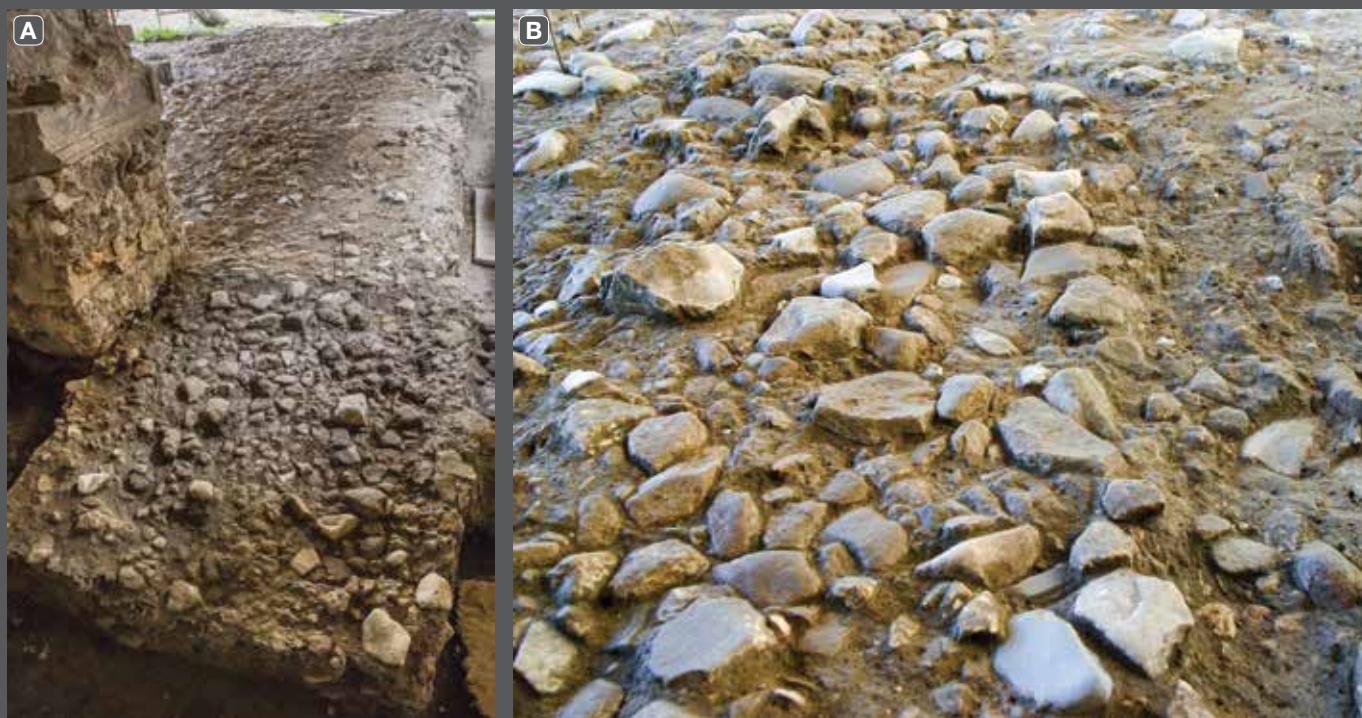
Obr. 22. Thunovská čp. 192/III, sondy VI a XIV. Část románské dlažby vr. 1825, lokalizaci viz oranžová plocha na obr. 17 (od V, A – M. Frouz, 20. 7. 2017; B – F6586, M. Müller, 19. 7. 2017).

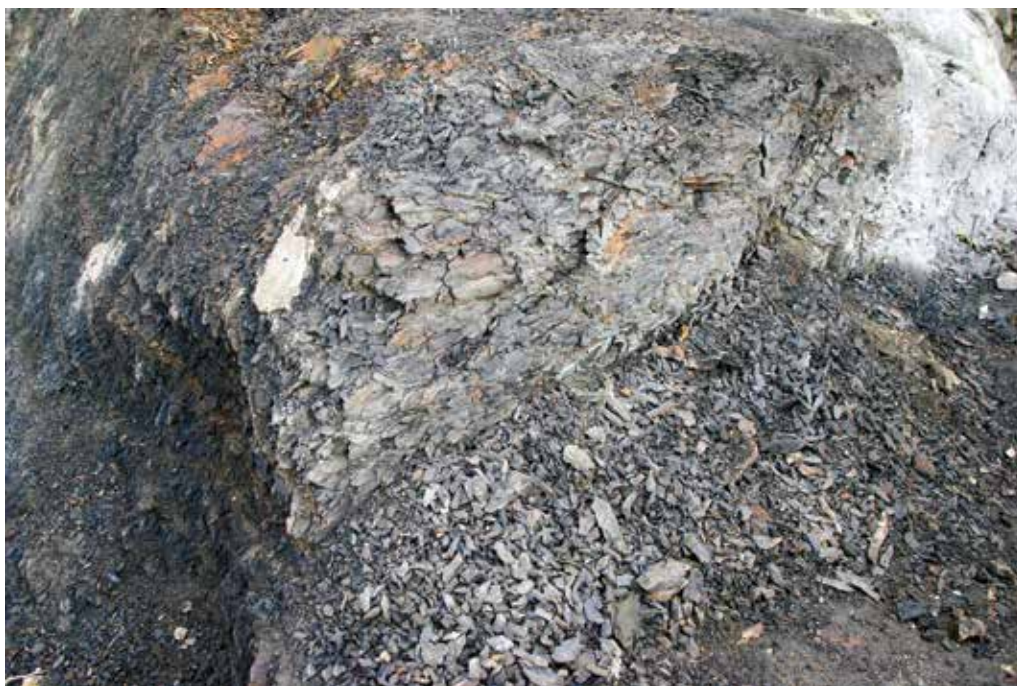
Obr. 25. Thunovská čp. 192/III, son-
da XIV. Rychlý postup degradace
břidlicové skály je ilustrován stavem
strmé stěny objektu ve skále, na
podzim odkryté a začistěné, po
jedné zimní sezoně. Vlevo intaktní
zbytky rozetřené malty na šikmé
skále, která tvoří stěnu příkopu (po-
hled od JZ, foto F2983, M. Müller,
30. 4. 2013).

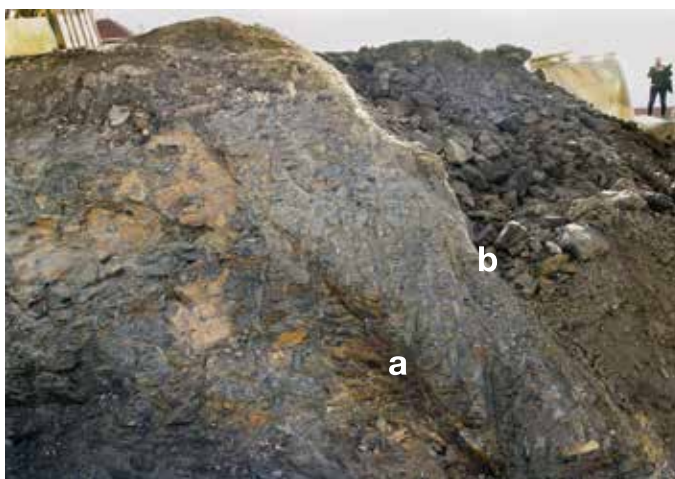
Obr. 29. Thunovská čp. 192/III. Geologická puklina (a) na řezu 71 souběžná se stěnou eskarpy vylámanou ve skále (b). Puklina je ve vzdálenosti 0,7–0,8 metru od vylámané stěny. Foto po vybourání zdiva eskarpy, západní konec stěny (b) je negativem (rubem) eskarpy (od S, foto F10190, M. Müller, 25. 2. 2019).

stěny nebyl všude konstantní, ale mírně se měnil. Zdá se, že změny sklonu stěny byly v některých místech vynuceny přírodními faktory – odlučností vrstev břidlice a přítomností geologických puklin (obr. 29), jinde byly změny sklonu záměrné. V řezu 193 je doložena změna sklonu vylámané skály zhruba v polovině výšky příkopu. V dolní části je sklon skály 56° (obr. 27B: 193: a), následuje geologická puklina (obr. 27B: 193: b) a nad ní změna sklonu na pouhých 50° (obr. 27B: 193: c). Rovněž u řezů 71, 76 a 195 je v horních partiích příkopu skála vylámaná pod úhlem přibližně 50° . V nejsevernějším řezu 193 zůstala nejspodnější část líce eskarpy zachována do budoucna, proto nelze určit sklon vylámané skály přímo u dna příkopu a posoudit, zda se i na rubu eskarpy projevuje změna sklonu líce (obr. 27B: 193: d), který je u dna výrazně prudší (v řezu 193 rovných 80° ; v řezu 86 sondy XVI pak 72°) než sklon líce vyšších partií. Není vyloučeno, že prudké změně sklonu mohl odpovídat i tvar vylámané skály. Směrem k jihu se situace v sondě XIV na zahradě zásadně mění. Skalní povrch prudce klesá k jihu i východu. Východní část příkopu se ve své vrchní části stále více zahlubuje do vrstev nad skálou a vyzdívka eskarpy zpevňuje už nejen skálu, ale i svahovinu a historické souvrství nad ní.²⁴ Bylo zdokumentováno, že stěna příkopu ve skále i v hlíně nad ní byla před obezděním překryta centimetrovou vrstvou roztírané malty (např. obr. 25).

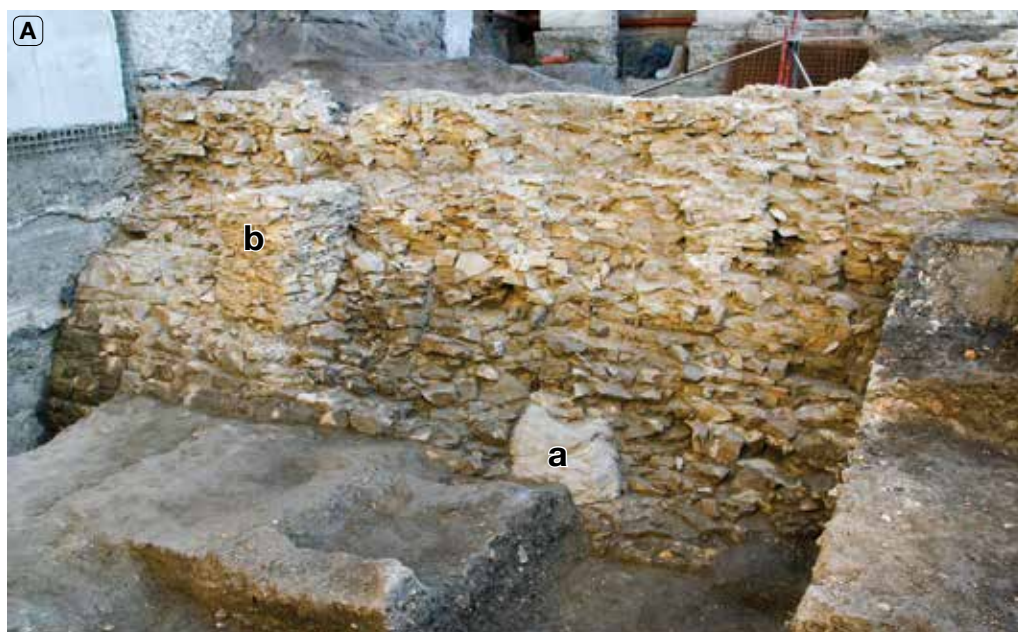
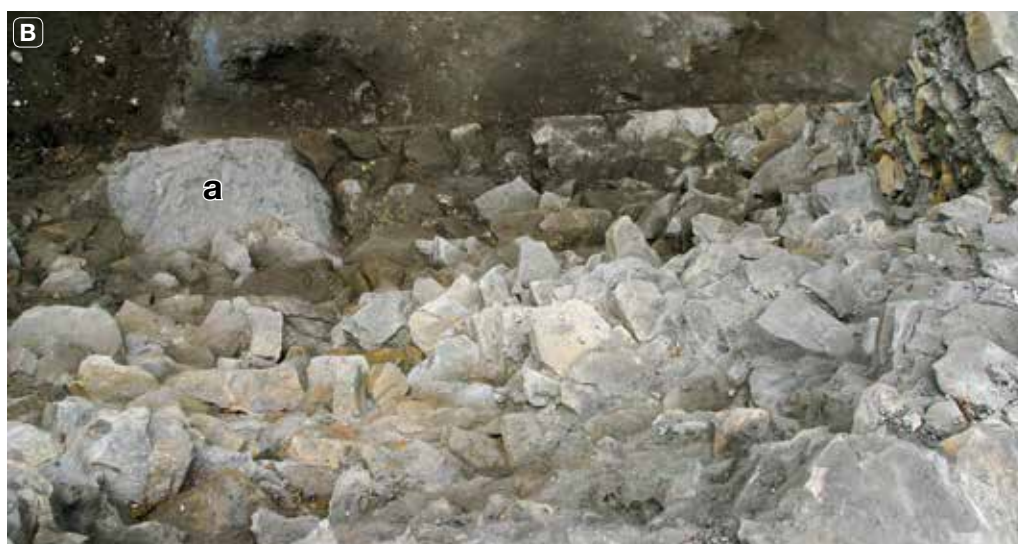
Obr. 32. Thunovská čp. 192/III. Blok skály (a) jako čep procházející eskarpou až do jejího líce (viz B). Zdivo označené písmenem b není součástí vyzdívky z roku 1278, je mladší a založené do výkopu porušujícího eskarpu. (A – od JZ, foto F9803, B – od V shora, F9832, M. Müller, 8. 10. 2018).

ve spodní partii eskarpy ponechaný blok rostlé skály $1,05 \times 0,7$ m prostupující celou šířkou zdi až do líce (obr. 32), který nejspíše plnil funkci stabilizujícího čepu zdi v prudkém svahu. V dolních partiích eskarpy i kontreskarpy se místy zachovala kvalitní omítka, není tedy vyloučeno, že původně mohly být oba líce příkopu kompletně omítnuty.

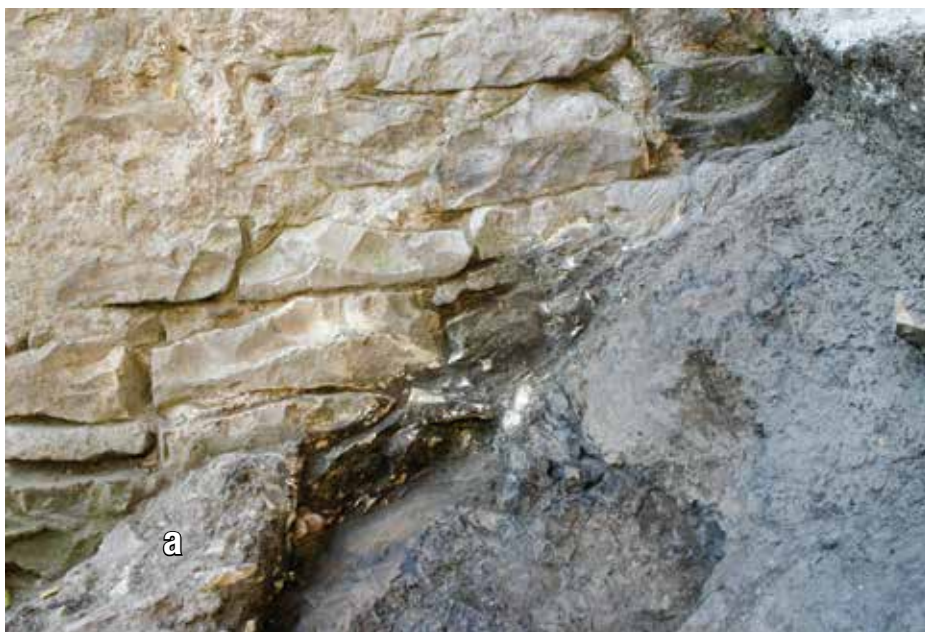
Obr. 38. Thunovská čp. 192/III, sonda XIV. Nejspodnější (základové?) kameny kontreskarpy, patrně ve výšce základové spáry, v místě řezu 75. Vlastní základová spára je skryta za zbytkem vrstvy 2540 (a), který se kvůli tvrdosti nepodařilo odsekát. Vpravo stěna prahu, za níž je skryt žlábek podél vyzdívky (od V, F9864, M. Müller, 11. 10. 2018).

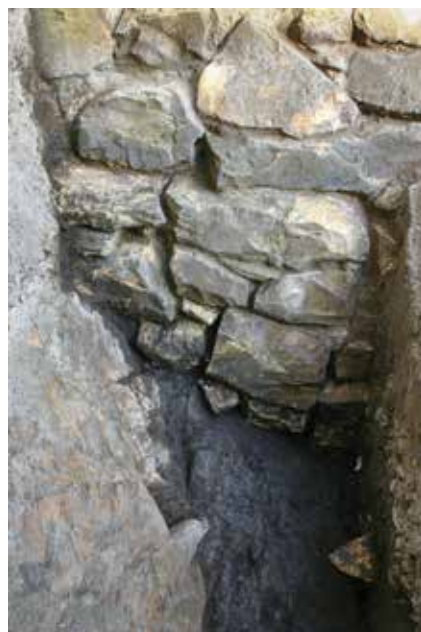
Obr. 39. Thunovská čp. 192/III, sonda XIV. Pohled na nejspodnější úsek líce eskarpy obnažený mezi řezu 193 a 75 (vpravo) – jediné místo v sondě XIV, kde byla po odsekání vrstvy 2540 bezpečně odhalena základová spára. Kameny na bázi vyzdívky jsou poměrně nízké, jejich výška byla skryta za vrstvou 2540 (od Z, F9845 – detail, M. Müller, 9. 10. 2018).

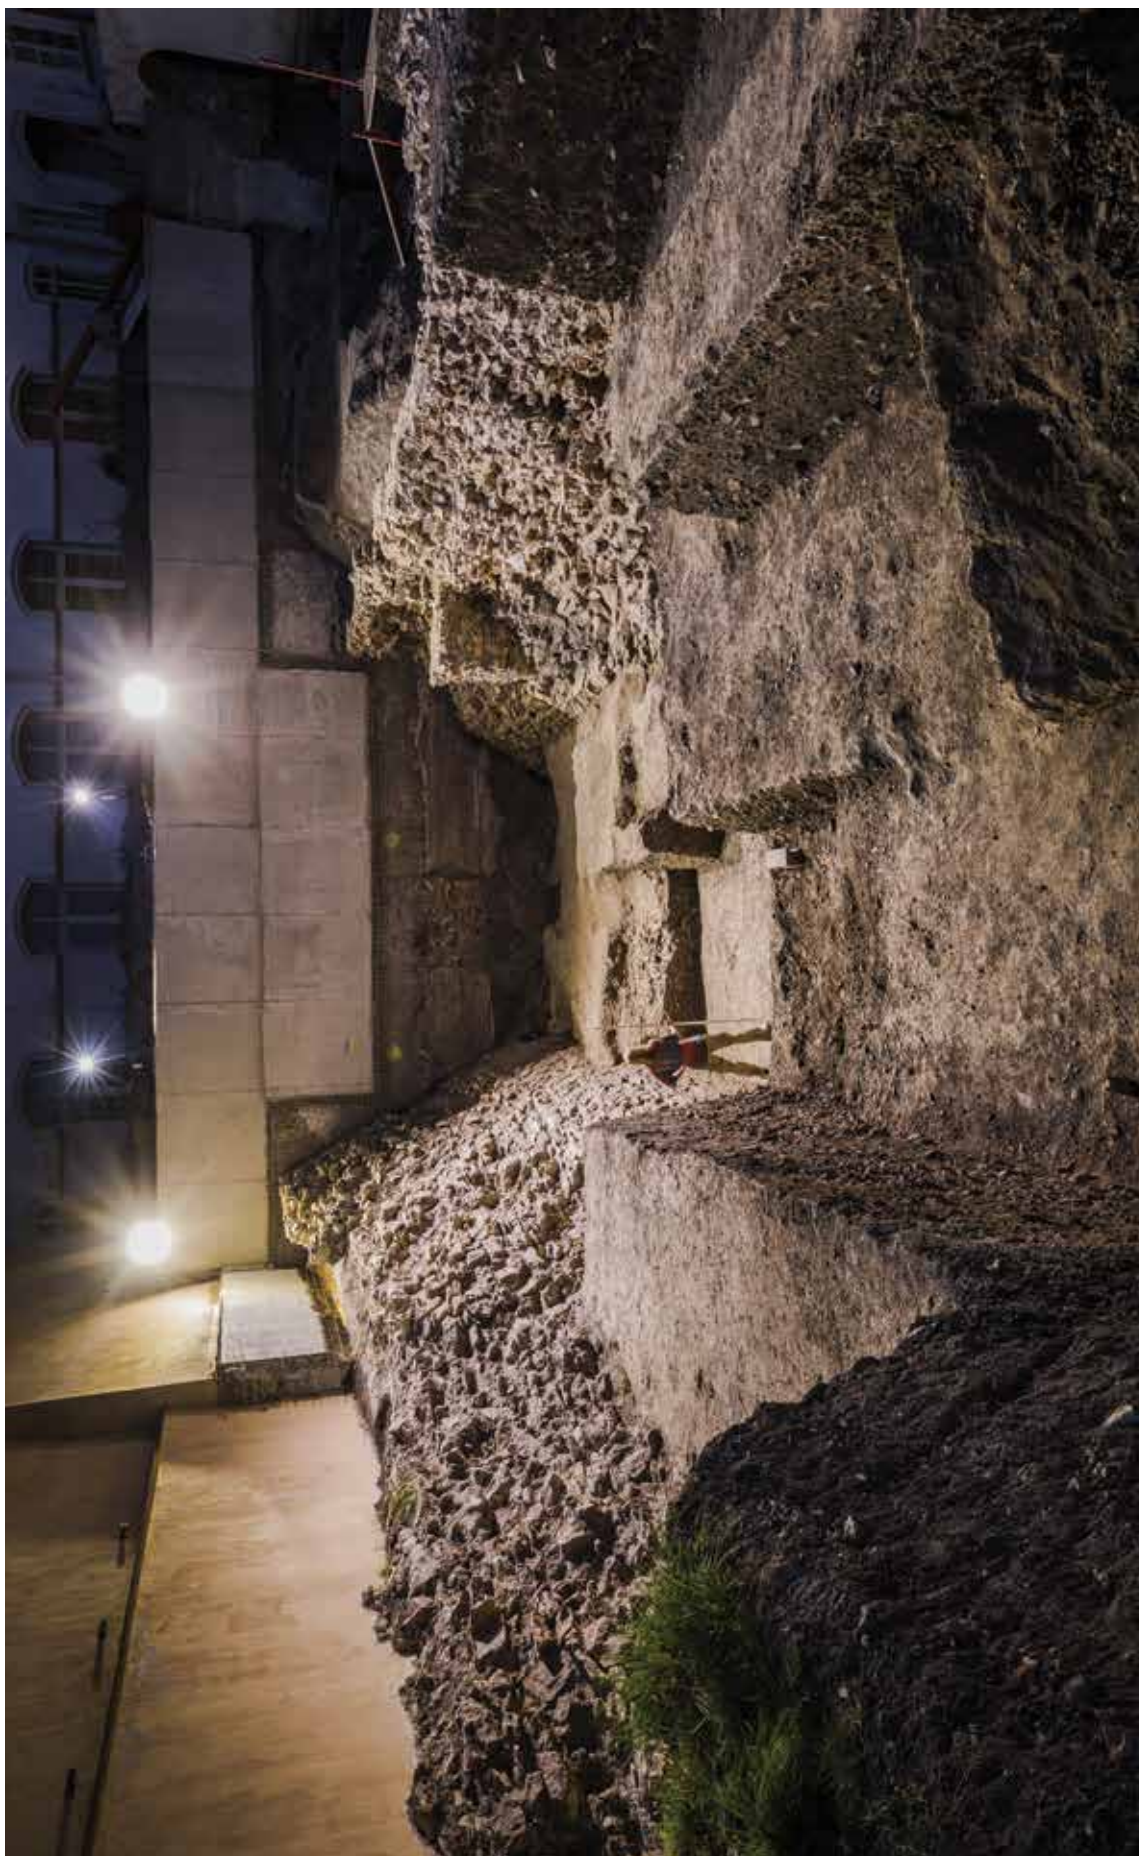
▲ **Obr. 43.** Thunovská čp. 192/III, sonda XIV. Od jihu celkový pohled do příkopu v závěru výzkumu. **Vpravo** eskarpa (s vyčnívajícím barokním blokem zdíva – základ schodiště?), **vlevo** kontreskarp pod vysokou zdí parcel 510 (vzadu) a 509. Čelně postupně budovaná betonová plenta před terasní zeď mezi parcelami 511 a 512 (zeď budoucího bazénu). Dno příkopu nedosaženo – obezdění pokračuje dále do hloubky (foto M. Frouz, 15. 10. 2018).

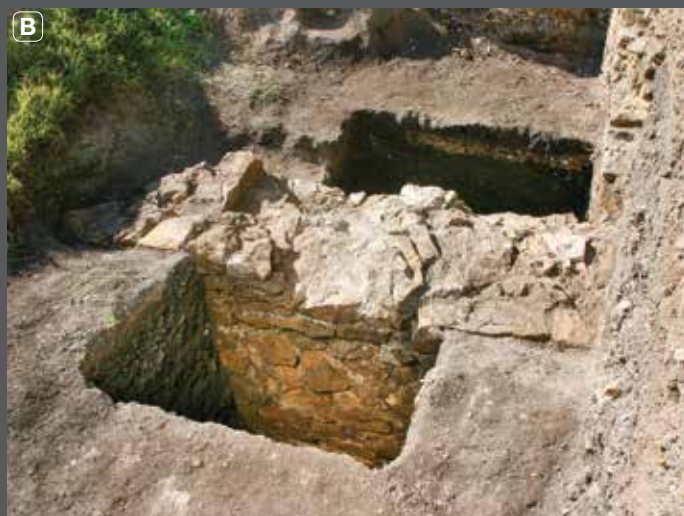
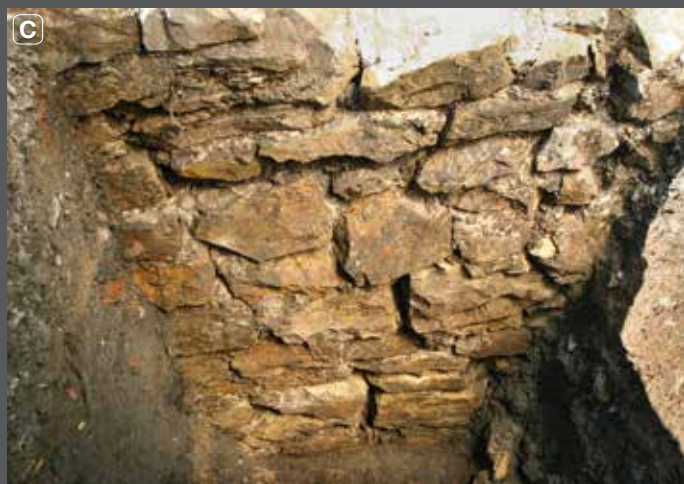
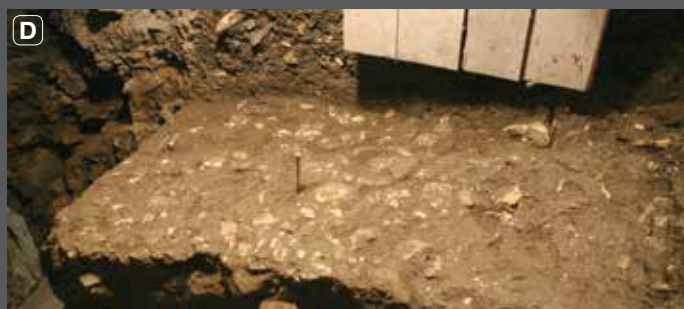
Obr. 45. Thunovská čp. 192/III, sonda XIV. Úsek parkánové zdi odkrytý cílenou mikrosondou v jižní části parcely 512.

A – příčný řez 187 parkánovou zdi se svislými líci. Západní stěna zdi (růžově) vychází ze šikmého, zde silně zvětřalého líce vyzdívký eskarpy příkopu (okrově), východní stěna na straně k městu je svislá, poměrně intaktní (růžově). Přechod eskarpy v parkánovou zeď je naznačen symbolem zubořezu. Hloubení mikrosondy bylo ukončeno na zpevněné úrovni (vr. 1881), která může být z mladší doby než výstavba z roku 1278;

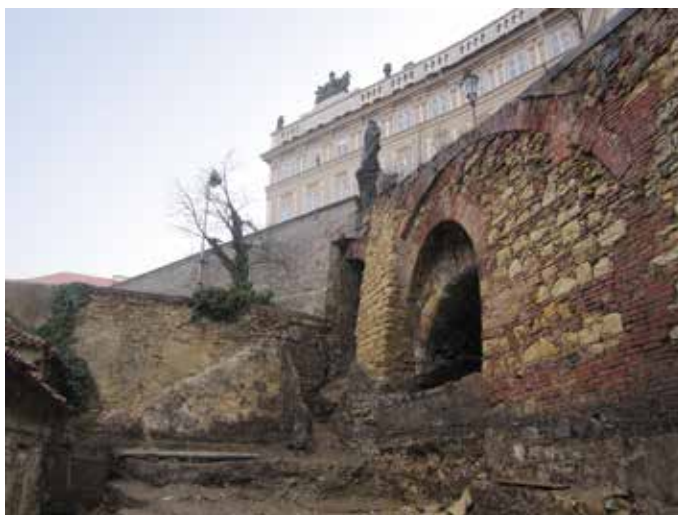
Obr. 48. Zámecké schody ppč. 1004. Půdorys a situování můstku přes raně gotický příkop, přístupného z tzv. severní zahrádky (ppč. 503) domu Thunovská čp. 192/III, na katastrální mapě. Legenda: 1 – gotický můstek, červeně viditelné prvky; 2 – jižní stěna Zámeckých schodů; 3 – konstrukce Zámeckých schodů; 4 – třetí patro západního křídla domu čp. 192/III. (Dle pokynů autorů zobrazil v Mapě evidence nemovitostí M. Ďurica.)

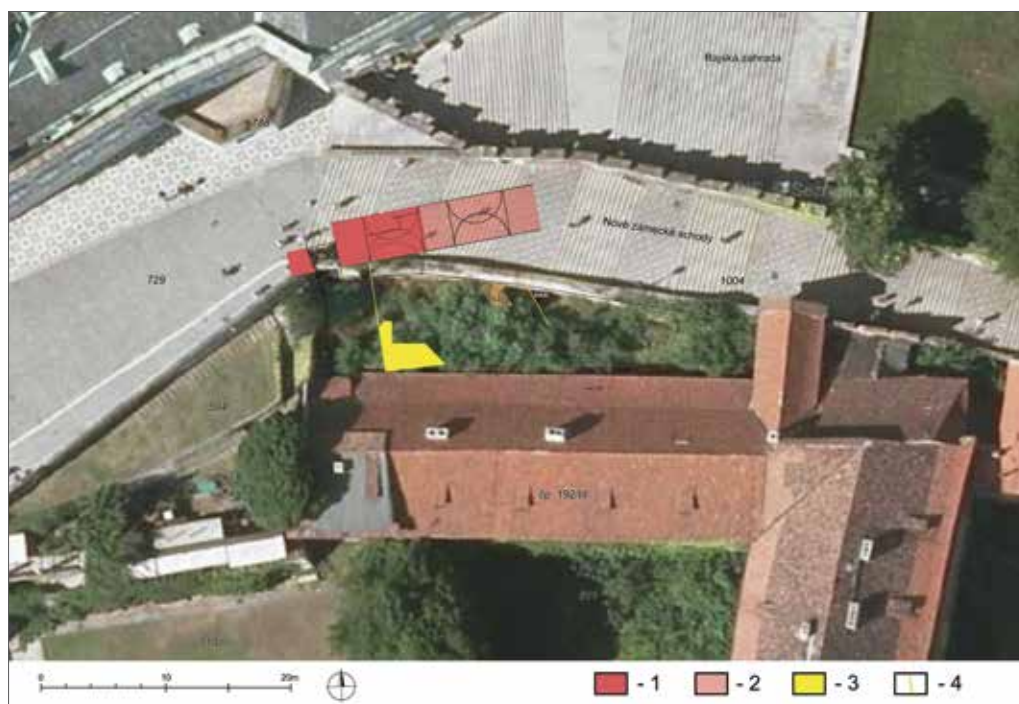
Obr. 51. Na výřezu z ortofotomapy Prahy lokalizace tří prvků opevnění v sondě VII: můstku (červeně), dnes skrytého pod Zámeckými schody; koruny přepážky – tj. vyzdělého dna příkopu (žlutá plocha) a stěnu příkopu směřující na vnitřní stěny pilířů můstku (žluté linie) na parcele č. 503 domu čp. 192/III. Můstek zasahuje na dva katastry (Malá Strana, Hradčany), jejichž hranice prochází středem Zámeckých schodů, které tak mají dvě parcelní čísla (ppč. 1004 na katastru Malé Strany, ppč. 787 na katastru Hradčan). Rájská zahrada náleží k Pražskému hradu. Legenda: 1 – viditelná část můstku přes příkop; 2 – část můstku obestavěná barokní stěnou dnešních schodů nebo zničená; 3 – vyzdělé dno příkopu a přepážka; 4 – vymezení příkopu: na západě u dna, na východě uprostřed výšky stěny (podle pokynů autorů zobrazil M. Ďurica do podkladu z veřejných zdrojů).

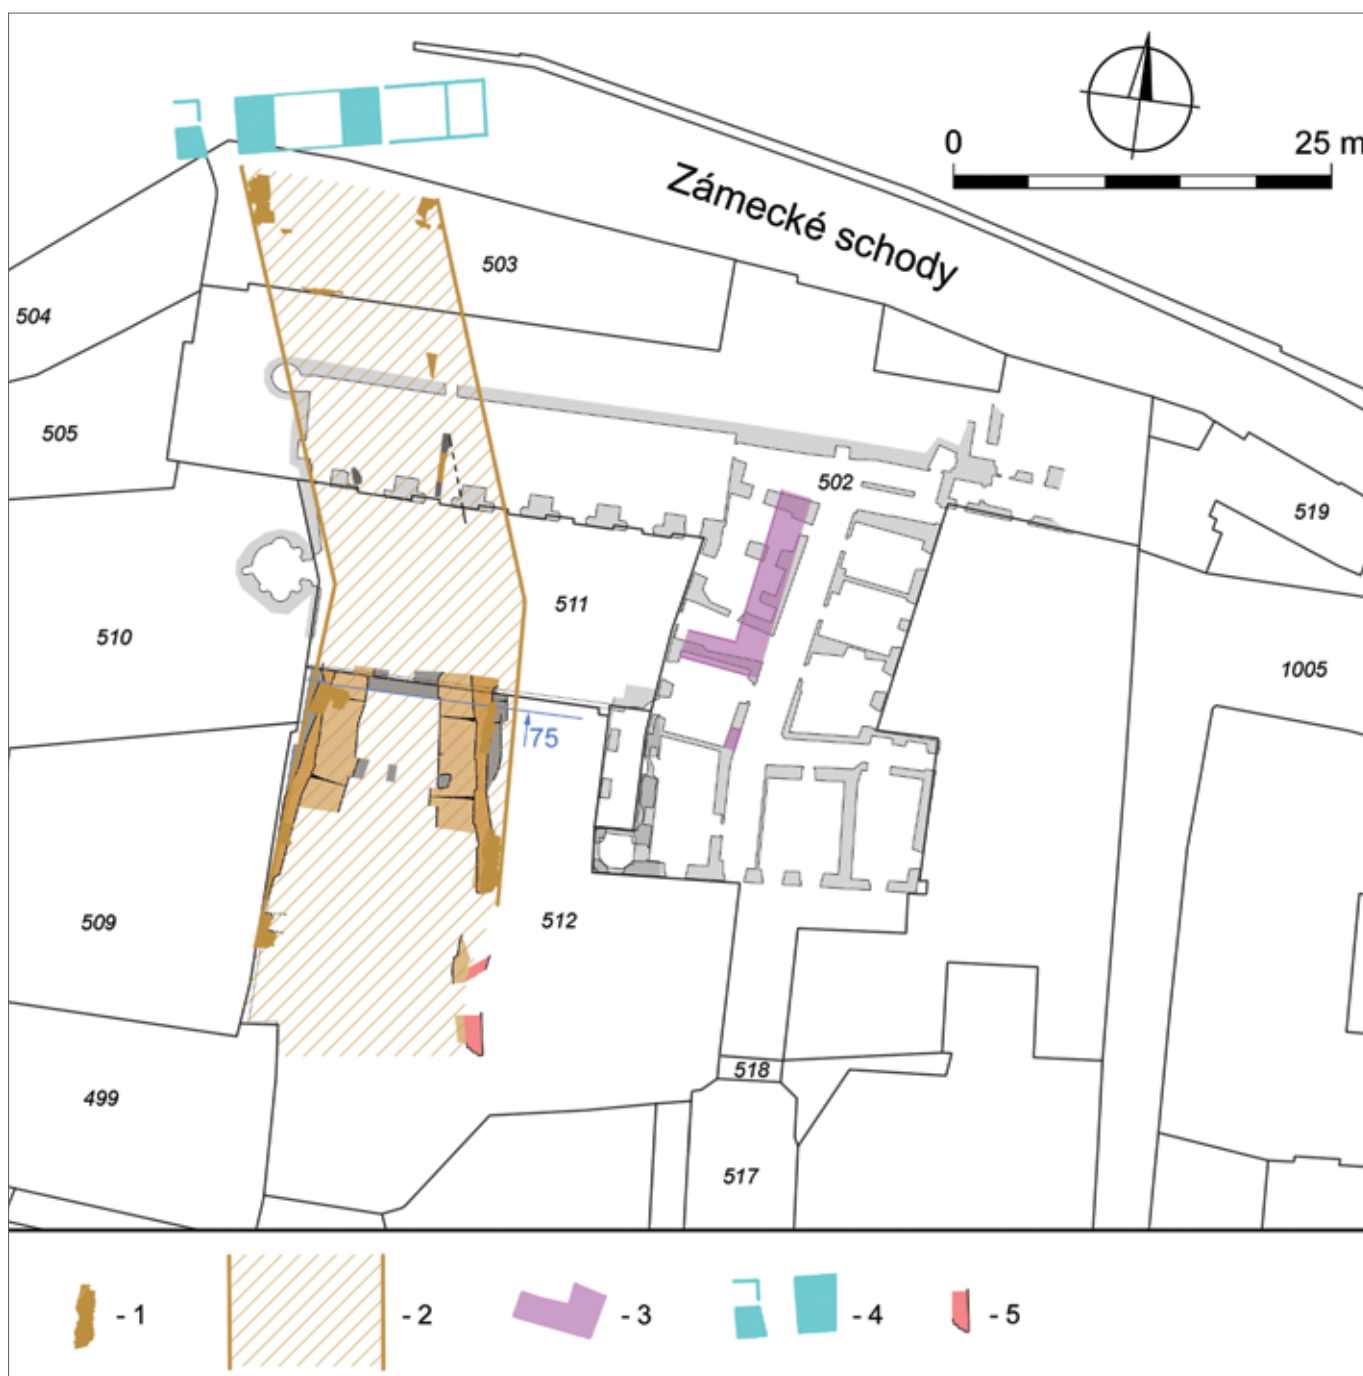
Obr. 54. Thunovská čp. 192/III. Celkové schéma archeologicky zkoumaného severozápadního úseku městské fortifikace z 13. století v půdorysu 1. patra domu. Legenda: 1 – odkrytá vyzdívka příkopu; 2 – návrh průběhu příkopu; 3 – nově objevená část hradby a věže; 4 – můstek přes příkop; 5 – odkryté části parkánové zdi (podle pokynů autorů s využitím terénní dokumentace zobrazil M. Ďurica).
