REKONSTRUKCE NÁDRAŽÍ VE VRŠOVICÍCH

Příspěvek k dějinám a obnově železniční architektury v Praze

JAN JAKUB OUTFATA

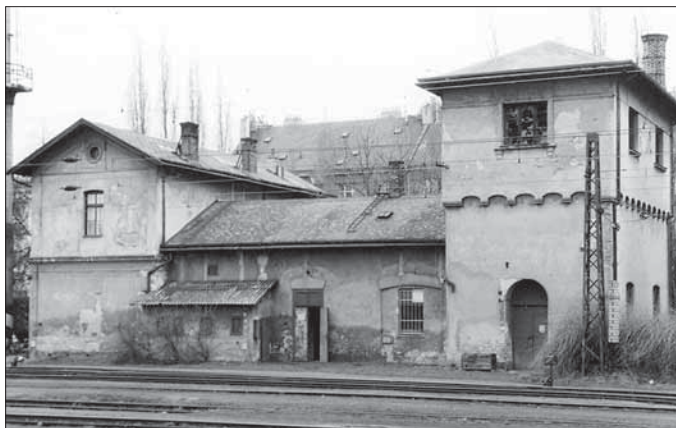
Obr. 2. Praha 10-Vršovice, čp. 305, nádraží, bývalá vodárna s vodojemem, celkový pohled. U jednotlivých částí budovy je patrné odlišené architektonické členění fasád, stav 2002 (foto K. Fink).

Provozní budova s vodojemem čp. 305 je situována na protilehlé straně kolejiště proti hlavní budově čp. 304 (obr. 2, 3). V přízemí byl kotel pro vytápění a eventuální ohřev vody v nádrži. Vodojem byl napájen, stejně jako výtopy, drážním vodovodem s průmyslovou vltavskou vodou. Vodojem sloužil pro parní provoz a po jeho ukončení byl využíván pouze jako drážní vodovod, dnes plní funkci skladiště (JÁSEK/BENEŠ 2000, 58–59).

Drobnější objekt provozní budovy je výrazně architektonicky členěn především s ohledem na funkční určení jeho jednotlivých částí, z nichž dominuje zvýrazněná hmota vodojemu. Nižší střední partii členěnou třemi dodatečně vyzděnými segmentovými vstupy a nadokenními římsami zakončují na obou nárožích méně převýšené části, z nichž levá krajní je svou architektonickou skladbou – kordonová římsa, nárožní pilastry a okulus ve štítu stavby – analogická neorenesančnímu členění hlavní budovy. Předsazená střecha je nesená trámy s dekorativním zakončením. Pravá nárožní část s bývalým vodojemem je řešena odlišně, horní patro budovy je předsazeno pásem drobných dekorativních krakorců zdobených obloučkovým vlysem, který nese patro ukrývající vlastní vodojem. V zadní části vystupuje nad střechu široký polygonální komín z režných cihel za-

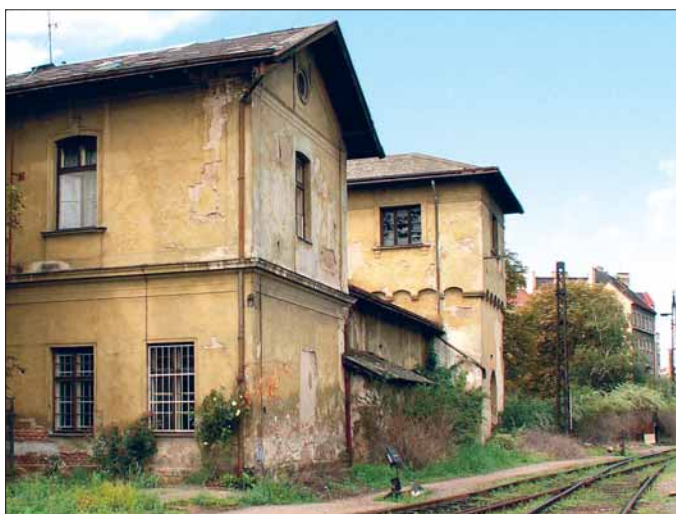
Obr. 3. Praha 10-Vršovice, čp. 305, vodárna, detail fasád, stav 2007 (foto Z. Pospíchalová).

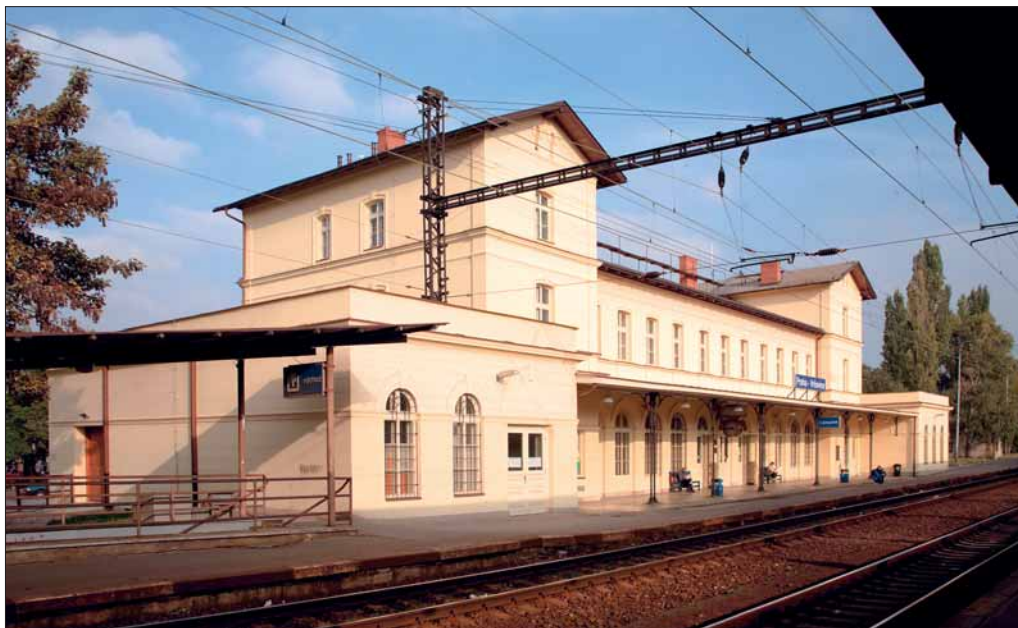
Obr. 4. Praha 10-Vršovice, čp. 304, nádraží, fasáda ke kolejišti po obnově 2009, celkový pohled (foto P. Havlík).

sloupků nástupiště, jejichž vylehčená secesně citěná konstrukce (obr. 4) nahradila starší konstrukci z 80. let, u níž při nedostupnosti původních plánů⁹ *per analogiam* předpokládáme klasické litinové sloupky s hlavicemi a nástavcem jako u většiny nádražních staveb z této doby.

U hlavní budovy probíhá mezi oběma přístavky zastřešené nástupišť nesené zdvojenou litinovou konstrukcí a nástavci s vloženými kruhovými motivy (obr. 4). V prostoru krytého nástupišť je dochována původní tabulka s označením nadmořské výšky (obr. 5).

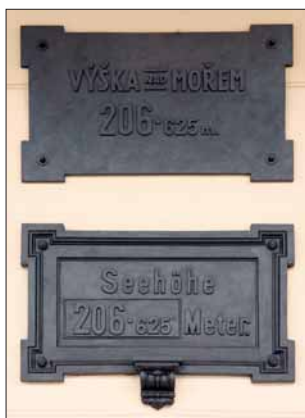
Obr. 5. Praha 10-Vršovice, čp. 304, nádraží, restaurované desky s označením nadmořské výšky na nástupišti, stav 2009 (foto P. Havlík).

V citlivém prostoru krytého nástupiště na fasádě budovy byla restaurována původní dekorativně orámovaná deska s uvedením nadmořské výšky z poslední čtvrtiny 19. století a plně odpovídající typu známému i z jiných pražských nádraží této doby.¹⁵ Při obnově byla restaurována původní deska s německým textem, její dodatečná česká verze byla umístěna samostatně nad ni, v konstrukční náznakové formě (obr. 3).

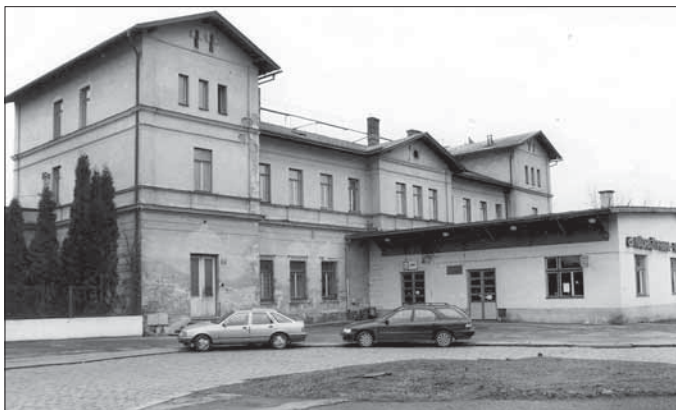
Obr. 6. Praha 10-Vršovice, čp. 304, nádraží, hlavní průčelí před obnovou, s přístavbou čekárny. Na fasádě přízemí patrný stopy po původním architektonickém členění, stav 2002 (foto K. Fink).

K dnešní rehabilitaci architektonických a historických hodnot výpravní budovy nádraží i jejích interiérů přispěla velkou měrou její rekonstrukce provedená v několika navazujících etapách zahrnujících i projektovou přípravu v letech 2003–2009. Z předložených variant rekonstrukce, které předpokládají zachování přístavby před hlavním průčelím nebo jeho nahrazení transparentní novostavbou pohledově nekonkurující původní budově, byla zvolena varianta třetí odstraňující přístavbu a začleňující její stávající funkce do rámce vnitřně rehabilitované historické budovy (obr. 6, 7). Vycházela tak z původního stavu a charak-

Řada z těchto chybějících prvků, zejména původní půlkruhové záklenky a šambrány nadpraží oken v přízemí a původní pásová rustika, byla obrysově čitelná i při pozornějším pohledu na fasádu před její obnovou v rozdílné struktuře povrchu a barevném charakteru omítek v těchto místech.

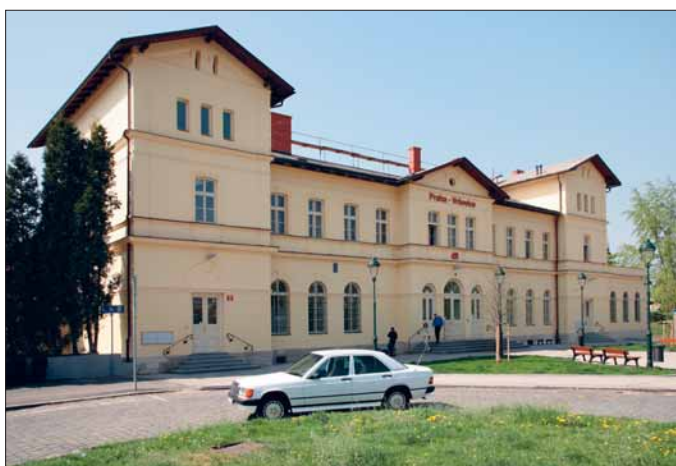
Obr. 7. Praha 10-Vršovice, čp. 304, nádraží, hlavní průčelí po obnově fasád 2009, celkový pohled, stav 2009 (foto K. Fink).

Důležitým a nejpatrnějším výsledkem a přínosem rekonstrukce exteriéru nádraží byla obnova původního stavu hlavní fasády při ulici, kde byla zbořena dodatečná novodobá rušivá přízemní přístavba, a celé průčelí se tak opět uplatňuje sjednoceně ve své monumentální symetrické kompozici s dominujícím středním trojosým rizalitem, v jehož ose je umístěn hlavní vstup (obr. 10). Součástí obnovy fasády bylo dále doplnění chybějících prvků architektonického členění osekávaných při předchozích novodobých úpravách, především u hlavního vstupu (kamenné stupně) a u bočních křídel, okenní orámování profilovanými šambránami v patře provedenými ve shodě s dochovanými prvky na fasádě obrácené ke kolejišti (obr. 2).

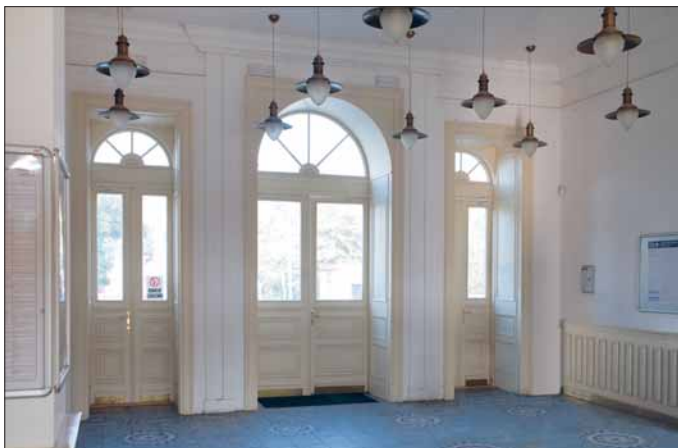
Obr. 8. Praha 10-Vršovice, čp. 304, nádraží, obnovený prostor haly s hlavním vstupem po obnově 2009 (foto P. Havlík).

V interiéru vstupních prostor čekárny a haly s pokladnami byla odstraněna mladší vložená příčka, a tím obnoven původní prostor vymezený jednotným štukovým podstropím, orámováním a římsou, která byla opravena a spolu s ní byly doplněny i další poškozené původní štukové prvky (obr. 8).

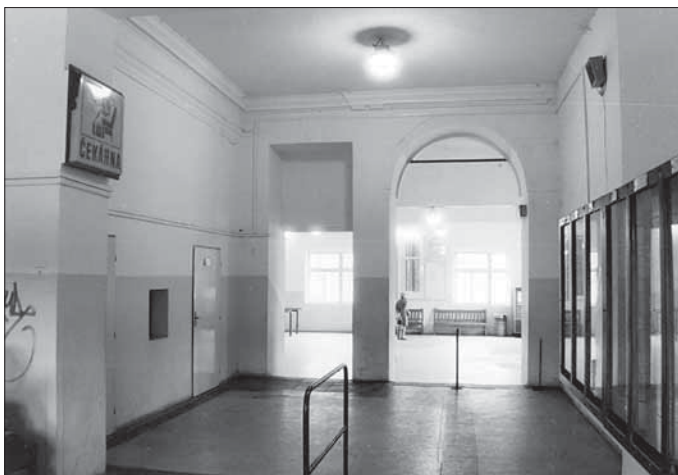
Obr. 9. Praha 10-Vršovice, čp. 304, nádraží, hala před obnovou s průhledem do zbožené přístavby čekárny, stav 2002 (foto K. Fink).

teru budovy z let 1898–99 a byla vedena snahou očistit architekturu i její veřejný interiér od pozdějších rušivých a degradujících zásahů (obr. 8, 9). Současně s ní proběhla i modernizace přílehlého kolejiště a jeho funkční propojení s historickou budovou. Positivem a podmínkou úspěchu této rehabilitace byla především těsná spolupráce investora a projektanta se zástupci památkové péče, která umožnila citlivou obnovu vlastní architektury a pláště stavby i obnovu interiéru včetně příznačných autentických prvků jeho vybavení a mobiliáře.¹³

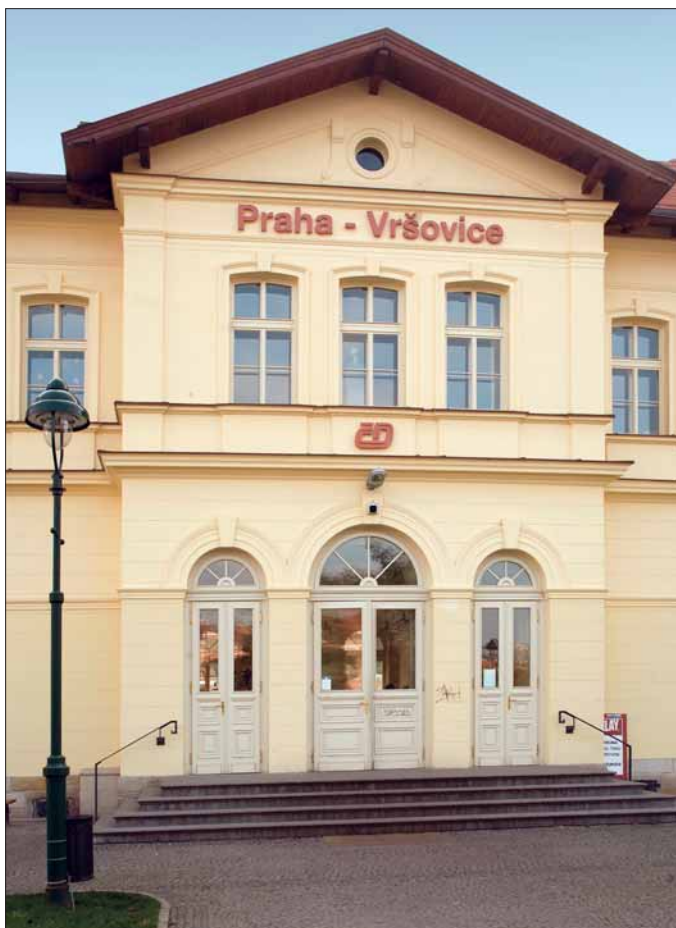
Obr. 10. Praha 10-Vršovice, čp. 304, nádraží, hlavní vstup a vstupní rizalit po obnově 2009 (foto P. Havlík).

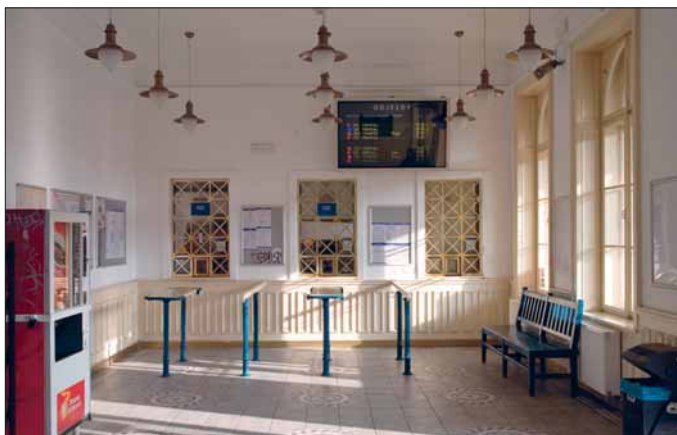
Obr. 11. Praha 10-Vršovice, čp. 304, nádraží, obnovený prostor odbavovací haly s pokladnami, stav 2009 (foto P. Havlík).

Rovněž byl restaurován prostor pokladen s původními výplňovými prvky výdejních okének, zábradlím a madly. Interiér s repasovanými dveřními a okenními výplněmi nebo jejich replikami byl doplněn výměnou některých dodatečně novodobě nahrazovaných typizovaných dveří historickými replikami a v soklové zóně stěn bylo obnoveno dřevěné obložení (obr. 9, 11). Interiér doplňuje nová dlažba s motivy kruhových geometrických dekorativních růžic, která v duchu původní architektury výtvarně a pohledově sjednocuje celý prostor. Hala je doplněna systémem jednotně řešeného osvětlení prostřednictvím prvků, které vycházejí z dochovaného původního vzoru a plně odpovídají charakteru a poslání objektu (obr. 12).

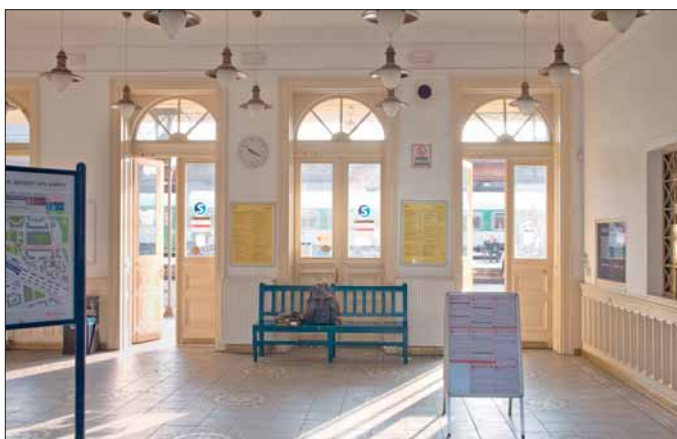
Obr. 12. Praha 10-Vršovice, čp. 304, nádraží, obnovený prostor odbavovací haly s průhledem k nástupištím, stav 2009 (foto P. Havlík).

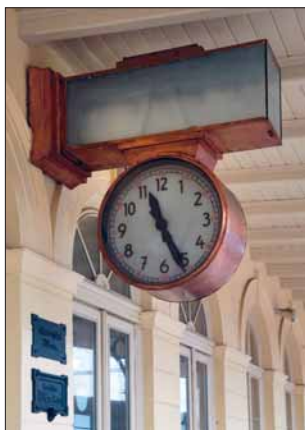
Obr. 13. Praha 10-Vršovice, čp. 304, nádraží, restaurované exteriérové hodiny na nástupišti, neznámá firma, 30. léta 20. stol., stav 2009 (foto P. Havlík).

Interiér nástupiště autentickým způsobem doplňují restaurované nádražní hodiny z meziválečného období (obr. 13). Kladem celého pojetí interiéru je i umístění původních dřevěných lavic na nástupišti a v prostoru čekárny, kde zmíněné prvky plně korespondují s charakterem prostoru a dotvářejí jeho přirozené prostředí a atmosféru.
