KOSTEL SV. JANA KŘTITELE V DOLNÍCH CHABRECH

HUBERT JEČNÝ

THE CHURCH OF ST. JOHN THE BAPTIST IN DOLNÍ CHABRY

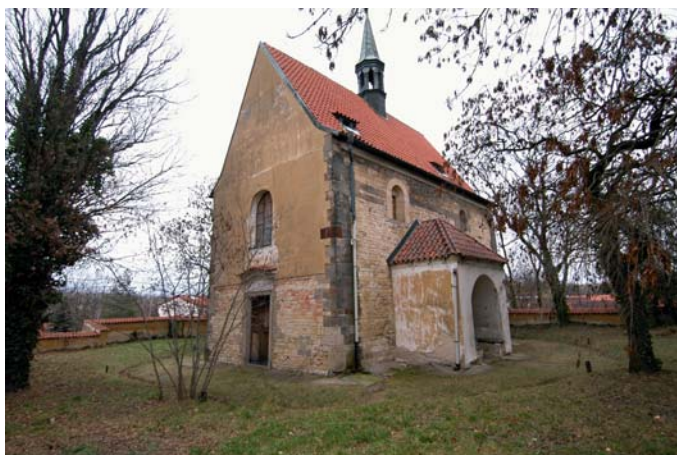
Obr. 1. Praha 8-Dolní Chabry, kostel sv. Jana Křtitele. Pohled od jihozápadu (foto M. Tryml, 2010).

Kostel sv. Jana Křtitele v Dolních Chabrech (Praha 8) je podélnou jednodílnou kvádřikovou stavbou s odsazenou půlkruhovou apsidou (obr. 1, 2).³ Širší pozornost upoutal v roce 1905, kdy v jeho interiéru byly objeveny románské nástěnné malby, nejcelistvěji dochované v apsidě, kde ústřední motiv *Majestas Domini* doprovázela řada stojících apoštolů. Antonín PODLAHA (1907, 288n.) a František Josef LEHNER (1907, 269n.) datovali malbu do druhé poloviny 12. století, Antonín MATĚJČEK (1924, 73; 1935, 19) pak postřehl jejich vztahy k malbám svatojiřským, posunul datování do počátků 13. století, a usoudil, že jde o redukované schéma apsidální výzdoby svatojiřského chrámu. S jeho názorem se ztotožnil Josef PAVEL (1947, 48) a časové zařazení nepozměnil ani Josef MAŠIN (1954, 48).⁴ Malířská výzdoba vymezuje pro hodnocení původu chaberského kostela nejzazší terminus ante quem.⁵

Abb. 1. Prag 8-Dolní Chabry, Kirche der Enthauptung des hl. Johannes d. T. Ansicht der Kirche von Südwesten (Foto M. Tryml, 2010).

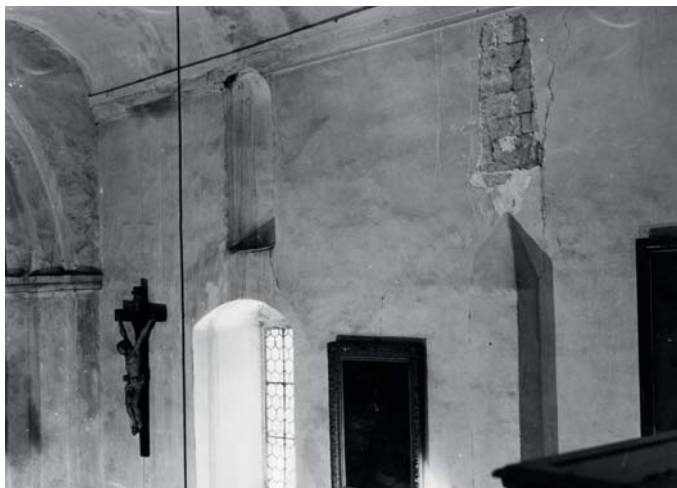
Obr. 4. Praha 8-Dolní Chabry, kostel sv. Jana Křtitele. Pohled na východní a střední část jižní zdi lodě. Vpravo horní část jehlanem ukončené příložky a sonda nad ní (foto J. Josefík, 1973?).

renesančních omítek dochovaných v horní třetině stěny nad příložkou. Ponechali jsme nedotčený maltový jehlanec ukončující příložku na jižní stěně a otevřeli nad ním sondu (JOSEFÍK/LAŠTOVIČKA 1974, 140). Ukázalo se, že stěna je vyzděna ze stejně velkých a shodně opracovaných kvádříků jako celý interiér, nejsou zde pozůstatky rýhy, ve které by musel být zakotven příčný pas a nezbývá než konstatovat, že nebyl nikdy realizován (obr. 4). Na východním okraji sondy se však mezi kvádříky projevila šikmo ubíhající segmentová spára, která snad měla být úsekem půlkruhového čela klenby (na západní straně probíhala od příložky ke stropu přibližně v obdobné křivce trhlina v omítce). Tyto spáry navozují úvahu, že v první fázi byla spolu s příložkou příčného pasu připravena na stěnách lodě čela klenob, ale překlenutí kostela se pak z nějakého důvodu neuskutečnilo a stěny byly doplněny do koruny obvodových zdí kvádříky (obr. 5).⁶ Vypuštění klenob nijak nevylučuje, že původní záměr navazoval na soudobé bavorské a hornofalcké dispozice. K prověření této nejisté interpretace jsme žádali, aby další sondy v omítkových vrstvách s fragmenty nástěnných maleb provedl restaurátorský průzkum, ale administrativní komplikace zabránily rozšíření objednávky a restaurátoři ponechali tuto problematiku nedořešenou.⁷

Abb. 4. Prag 8-Dolní Chabry, Kirche d. hl. Johannes d. T. Südliche Schiffsmauer, östliche und mittlere Partie. Rechts oben Teil der mit einer Spitze abgeschlossenen Beilage und eine Sonde darüber (Foto J. Josefík, 1973?).

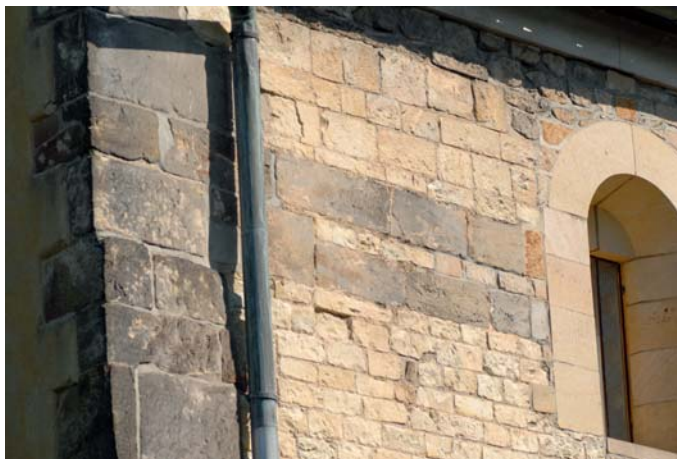
Obr. 5. Praha 8-Dolní Chabry, kostel sv. Jana Křtitele. Pohled na jihozápadní nároží kostela se zřetelným uskočením nárožní lizény (foto M. Tryml, 2011).

6 Hypotézu Huberta Ječného o změně stavby v průběhu realizace by mohlo podpořit i zjištění změny v podobě nárožních lizén u západní stěny kostela. Obě lizény téměř v celém svém průběhu vystupují přibližně o 5 cm z jižní a severní stěny. Ve výšce necelých 6 metrů ústupek mizí, plocha nárožních kvádrů lícuje s plochou stěn. Od této výšky se mění i charakter zdiva, objevují se pískovcové kameny, jednotlivě nebo v pásech.

Abb. 5. Prag 8-Dolní Chabry, Kirche d. hl. Johannes d. T. Südwestecke der Kirche mit dem deutlichem Ab sprung der Ecklisene (Foto M. Tryml, 2011).

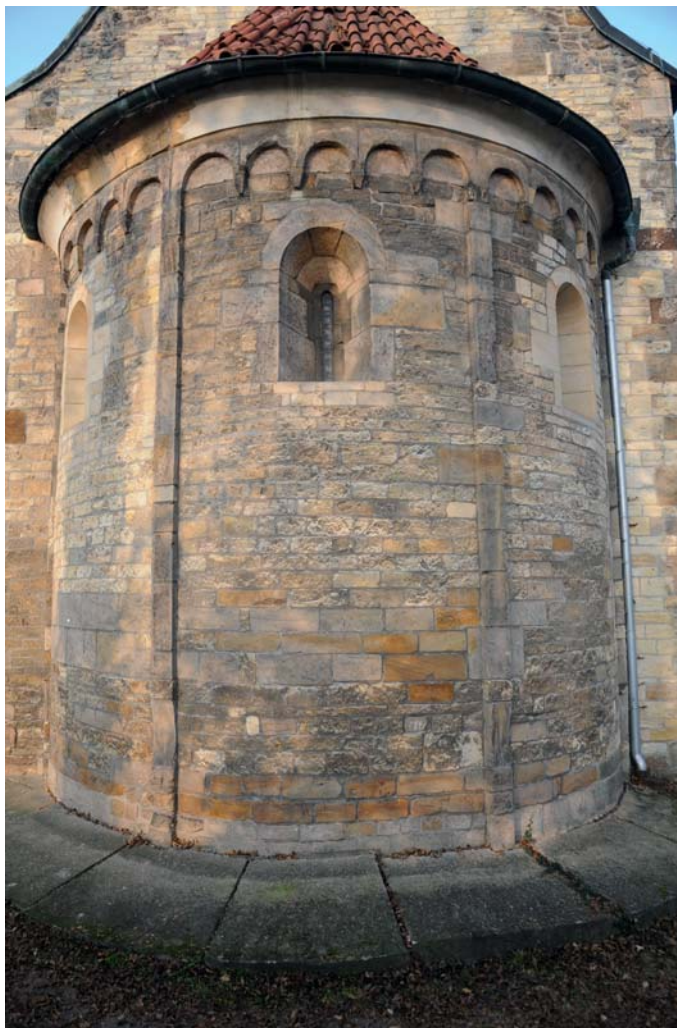
Obr. 6. Praha 8-Dolní Chabry, kostel sv. Jana Křtitele. Pohled na apsidu od východu (foto M. Tryml, 2010).

Půlkruhovou apsidu člení čtyři ploché lizény a podstřešní římsa má obloučky prostě pravouhle vyříznuté, podložené jednoduchými klínovými konzolkami. Obloučky nejsou pravidelné, při lizénách jsou větší, trojice středních je poněkud menší (obr. 6). Třebaže šlo o běžný motiv provázející celou románskou architekturu, rozvíjela se úprava vlysu od prostých tvarů ke složitějším dekorativním formám, ale relativní asynchronnost tohoto vývoje poskytuje opět jen přibližná periodizační kritéria. Pražský kostel sv. Jana na Zábradlí, zbudovaný patrně v druhé čtvrti 12. věku, zahájil asi renesanci tohoto motivu u nás, pravouhle vykrojené obloučky podřímsí jeho apsidy byly rozkročené a nesly je již jehlanové konzolky. Přestavba kostela benediktinek na Pražském hradě měla obloučky výrazně převýšené a podložené římsovými konzolkami, horní část doplňoval zubořez. Ve sv. Jakubu u Kutné Hory zubořez opět vynechali, obloučkům vrátili půlkruhový tvar a klínové konzolky zvýraznili širším římsovým článkem. Kostely v Mohelnici, v Pláňanech, v Řečanech, první fáze výstavby kostela v Rovné u Stříbrné Skalice a řada dalších má obloučky také jen pravouhle vyříznuté a podložené klínovými konzolkami. Tvarově jsou velmi blízké obloučkovému podřímsí chaberské apsidy. Tismická basilika má již podřímsí zvýrazněné dvojitou linkou. Po zlomu století se původní principy tohoto motivu vytrácejí a podléhají různým dekorativním úpravám. Kostel sv. Mikuláše v Potvorově, o málo později pak kostely v Chebu, ve Vroutku a další, proměňují obloučkový vlys ve zdvojenou vlnovku. V Údlících podírají vlys poměrně robustní sloupky, každý s jinak upraveným dřikem, s vlastní konzolou a hlavicí. V Kostomlatech pod Řípem se obloučky proměnily v podkovovité niky. Podle úpravy vlysu na apsidě

Abb. 6. Prag 8-Dolní Chabry, Kirche d. hl. Johannes d. T. Apsis von Osten (Foto M. Tryml, 2010).

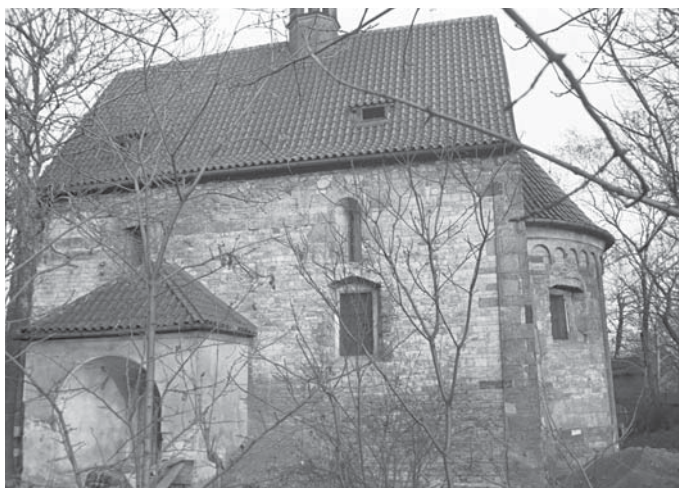
Obr. 7. Praha 8-Dolní Chabry, kostel sv. Jana Křtitele. Pohled od jihu (foto M. Tryml, 1974).

Původní okna, tři na apsidě a po dvou na bočních průčelích lodě, navazovala svým tvarem na běžné formy štěrbinovitých románských oken s šikmým oboustranným ostěním a se strmým prahem, která přetrvávala na našich stavbách až do konce 12. století (obr. 7).⁸ Určité diferencování lze sledovat jen ve způsobu půlkruhového zaklenutí. Starší okna, jako v kryptě břevnovského kláštera z první poloviny 11. století, nebo v lodi kostela sv. Petra v Poříčí nad Sázavou z doby kolem roku 1100, byla vyklenuta z drobných kamenů. S kvalitativní proměnou naší románské architektury rozvíjející se zhruba od poloviny 12. věku zdokonaluje se i technika až čtyř hladce opracovaných klenáků. Nacházíme je přibližně po polovině století ve strahovském klášteře, ve třetí čtvrtině století v kos-

Abb. 7. Prag 8-Dolní Chabry, Kirche d. hl. Johannes d. T. Ansicht von Süden (Foto M. Tryml, 1974).

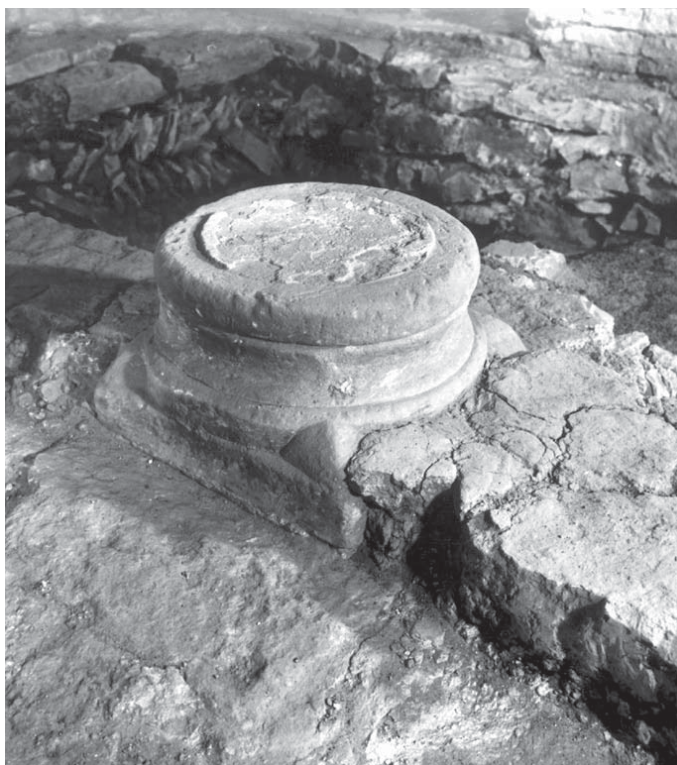
Obr. 8. Praha 8-Dolní Chabry, kostel sv. Jana Křtitele. Výzkumem odkrytá patka sloupku tribuny. Pohled od jihovýchodu (foto archiv NPÚ ÚOP v hl. m. Praze, 1974).

Lze to sledovat i na atické patce tribuny, jejíž tvary byly rovněž plně vyvinuté, měla plintus, obloun opatřený nárožními drápkami, oboustranně odsazený výžlabek a druhý obloun, sloužící za bázi monolitického sloupku tribuny (obr. 8). Soudí se, že motiv nárožních drápků byl inspirován Švábskem, dostal se k nám v druhé čtvrti 12. věku a našel zde značné uplatnění. Prvně se objevil na přestavbě svatojiřského chrámu na Pražském hradě. Časem nabýval na zdobnosti a v pozdních fázích se proměňoval v lupen. Dekorativní formy drápků nám přiblížila již chebská hradní kaple a doksanská huť, ale dlouho se uplatňovaly i jednoduché původní tvary. Atickou patku postihovaly různé redukce, ze kterých však nelze vysledovat chronologický systém. V naznačeném sledu lze chaberskou patku řadit mezi třetí čtvrt 12. a prvou čtvrt 13. věku.

Abb. 8. Prag 8-Dolní Chabry, Kirche d. hl. Johannes d. T. Der bei der Forschung freigelegte Emporensäulenfuß. Ansicht von Südosten (Foto M. Tryml, 2010).
