HISTORICKÉ OKENNÍ VÝPLNĚ BAROKNÍCH VIKÝŘŮ VELKOPŘEVORSKÉHO PALÁCE ČP. 485 NA MALÉ STRANĚ V PRAZE

HISTORIC WINDOW PANES OF THE BAROQUE DORMERS AT THE GRAND PRIORY PALACE NO. 485 IN PRAGUE MALÁ STRANA

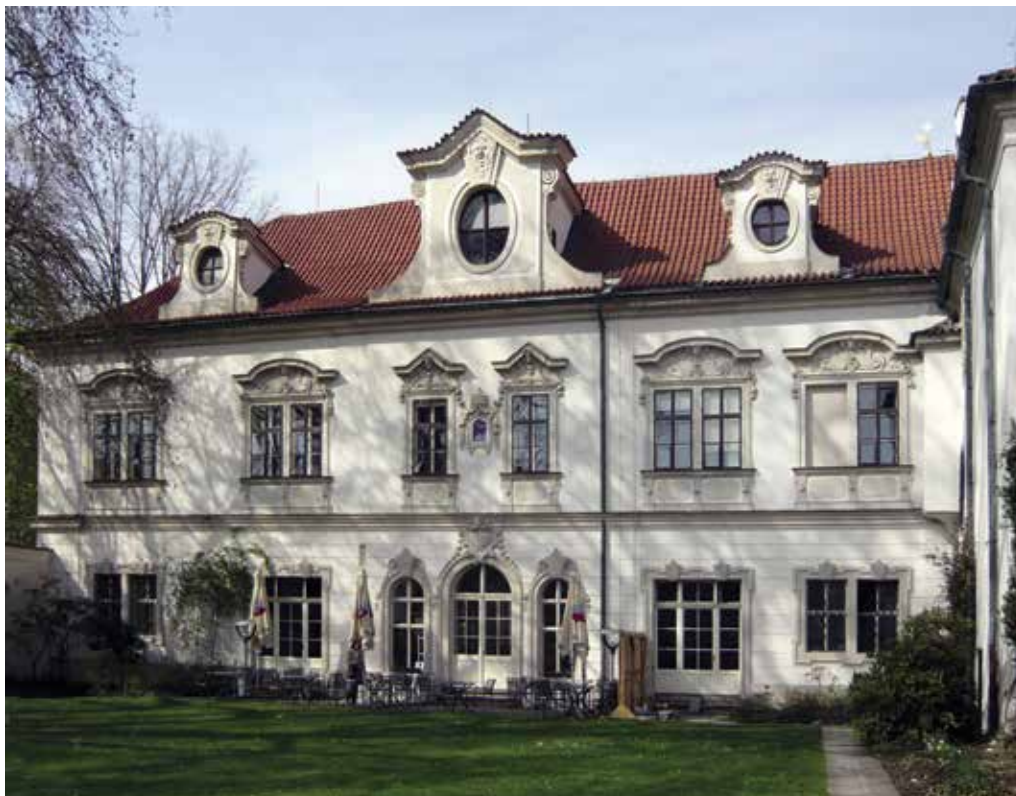
Obr. 1. Praha 1-Malá Strana, čp. 485, Velkopřevorský palác. Pohled na zahradní průčelí paláce s dokumentovanými původními barokními vikýři (foto P. Havlík, 2013).

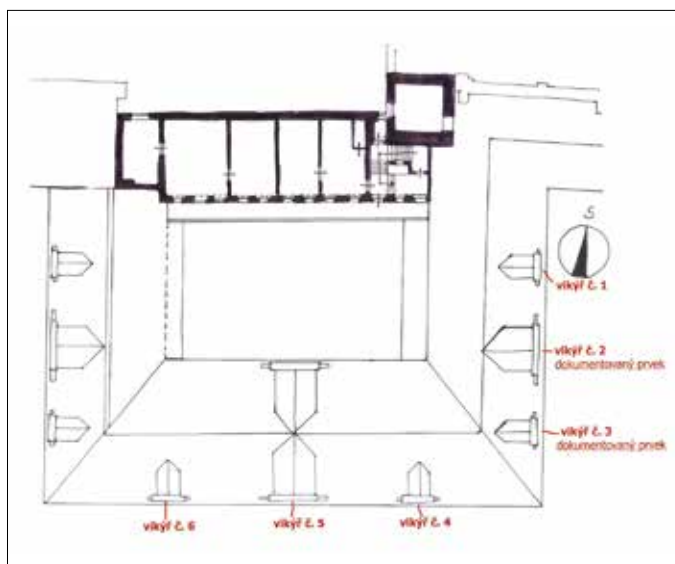
Obr. 2. Praha 1-Malá Strana, čp. 485, Velkopřevorský palác. Půdorys podkroví (dle Muk 1964 překreslila V. Bartošová, 2012).

žími a s historickými krovky, které jsou pokryté prejzy. Osvětlení půdních prostor každého křídla zabezpečují tři zděné sedlové vikýře s výraznými barokními štíty (obr. 2). Dendrochronologické datování (KYNCL 2011) potvrdilo a upřesnilo předpoklady o stáří jednotlivých úseků krovové soustavy.

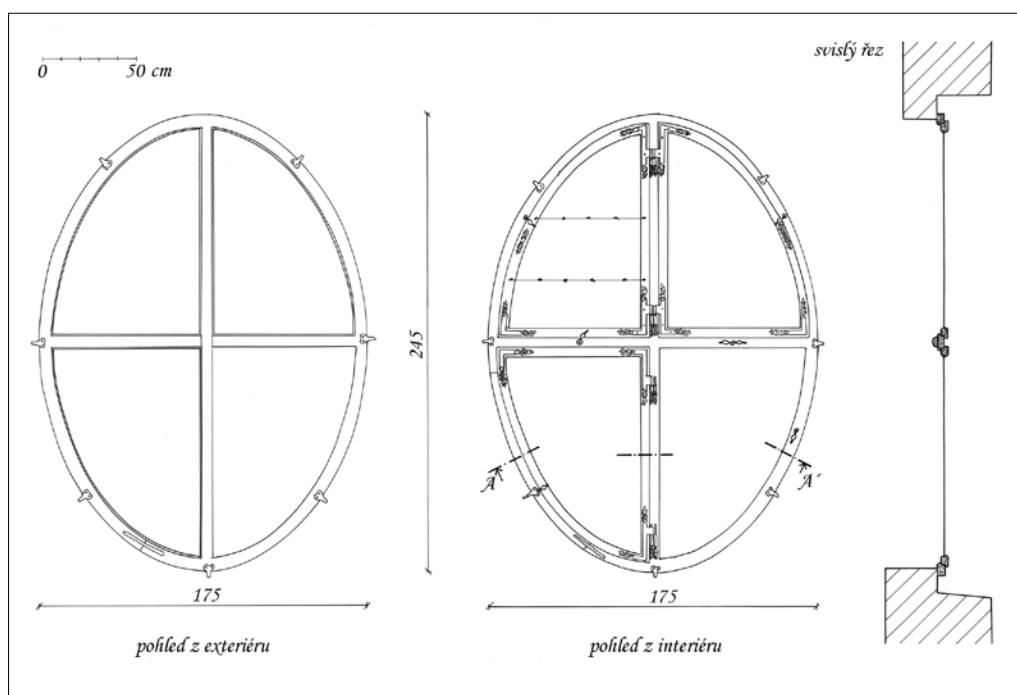
Obr. 3. Praha 1-Malá Strana, čp. 485, Velkopřevorský palác. Pohled na rám a svislý řez barokní vikýřovou okenní výplní č. 2 (kresba J. Červinková, 2013).

Pro podrobnou dokumentaci autorky tohoto příspěvku vybraly jednu okenní výplň z každého typu vikýře, okno prostředního velkého vikýře východního křídla s lepším přístupem než v jižním křídle (obr. 3–5) a zmíněné kompletně zachovalé barokní okno jižního vikýře stejného křídla pro jeho autentickou a historickou hodnotu (obr. 6–13). Oba prvky jsou tedy situovány v části východního křídla orientované do zahrady, dochovaný stav zbývajících čtyř oken byl zachycen formou zjednodušené dokumentace.

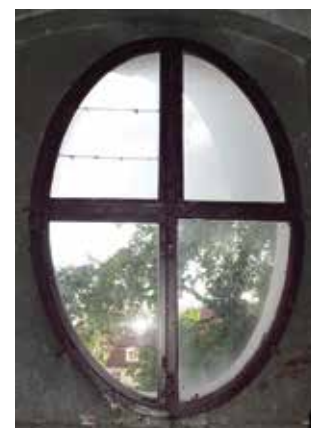
Obr. 4. Praha 1-Malá Strana, čp. 485, Velkopřevorský palác. Pohled na barokní vikýřové okno č. 2 z interiéru (foto P. Havlík, 2013).

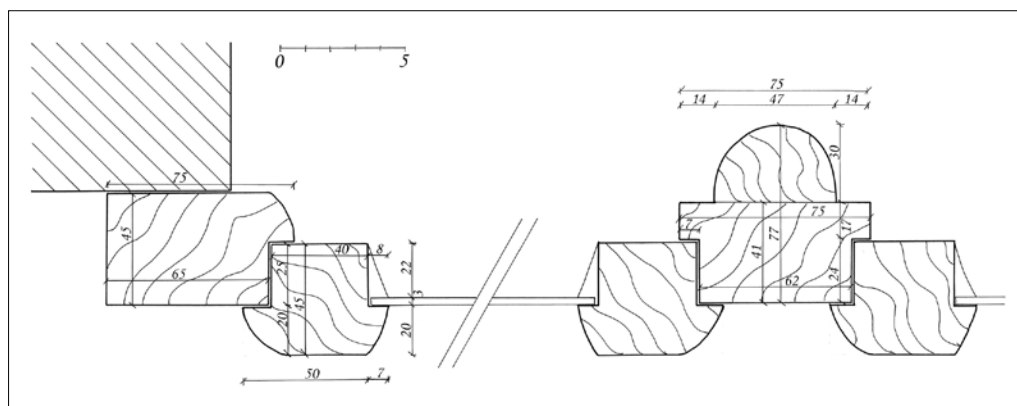
Obr. 5. Praha 1-Malá Strana, čp. 485, Velkopřevorský palác. Charakteristické detaily okna, vodorovný řez rámem, okenními křídly a pevným sloupkem, původně v měřítku 1 : 1 (kresba J. Červinková, 2013).

Prvky byly fotograficky zdokumentovány. Na místě byla na milimetrový papír vyhotovena skica, z níž byl zpracován výkres okenního rámu a celkového pohledu na okno z vnitřní strany v měřítku 1 : 10 a nákresy detailů profilací jednotlivých prvků – sloupku, okenního rámu a rámu okenního křídla v měřítku 1 : 1. Základní rozměry byly měřeny skládacím metrem, profilace jednotlivých prvků posuvným měřítkem – šuplerou s přesností na 0,1 cm. Nakonec byl na vnější straně okenního rámu odebrán vzorek pro stratigrafický průzkum s cílem identifikovat nejstarší povrchovou úpravu a barevnost okna. Vzorek byl vyhodnocen Ing. Petrem Kunešem v technologické laboratoři Národního památkového ústavu, generálního ředitelství.

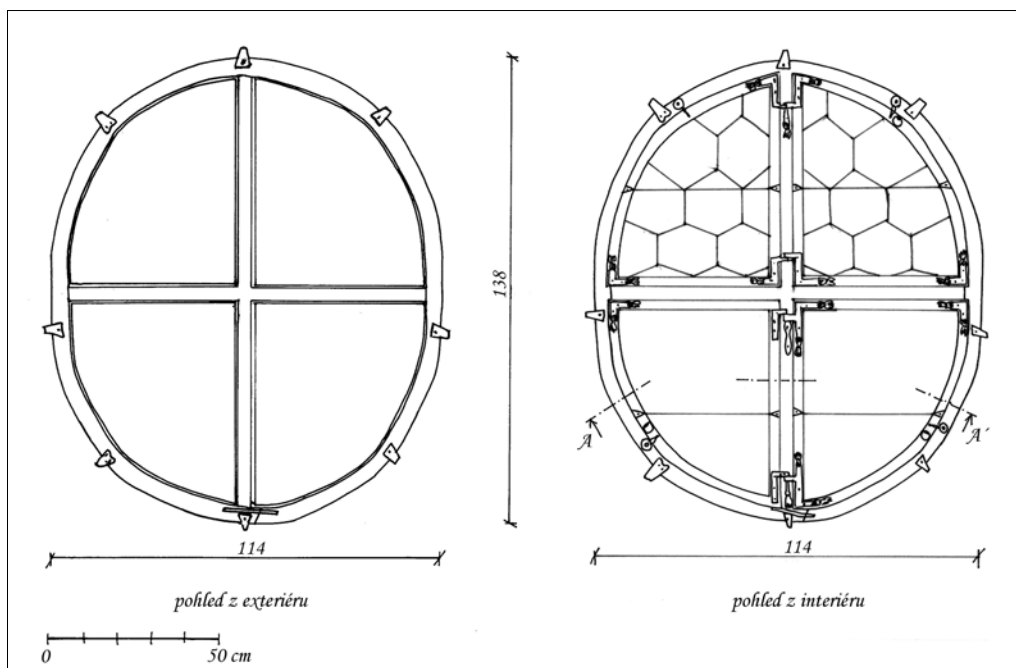
Obr. 6. Praha 1-Malá Strana, čp. 485, Velkopřevorský palác. Pohled na rám barokní vikýřové okenní výplně č. 3 (kresba V. Bartošová, 2013).

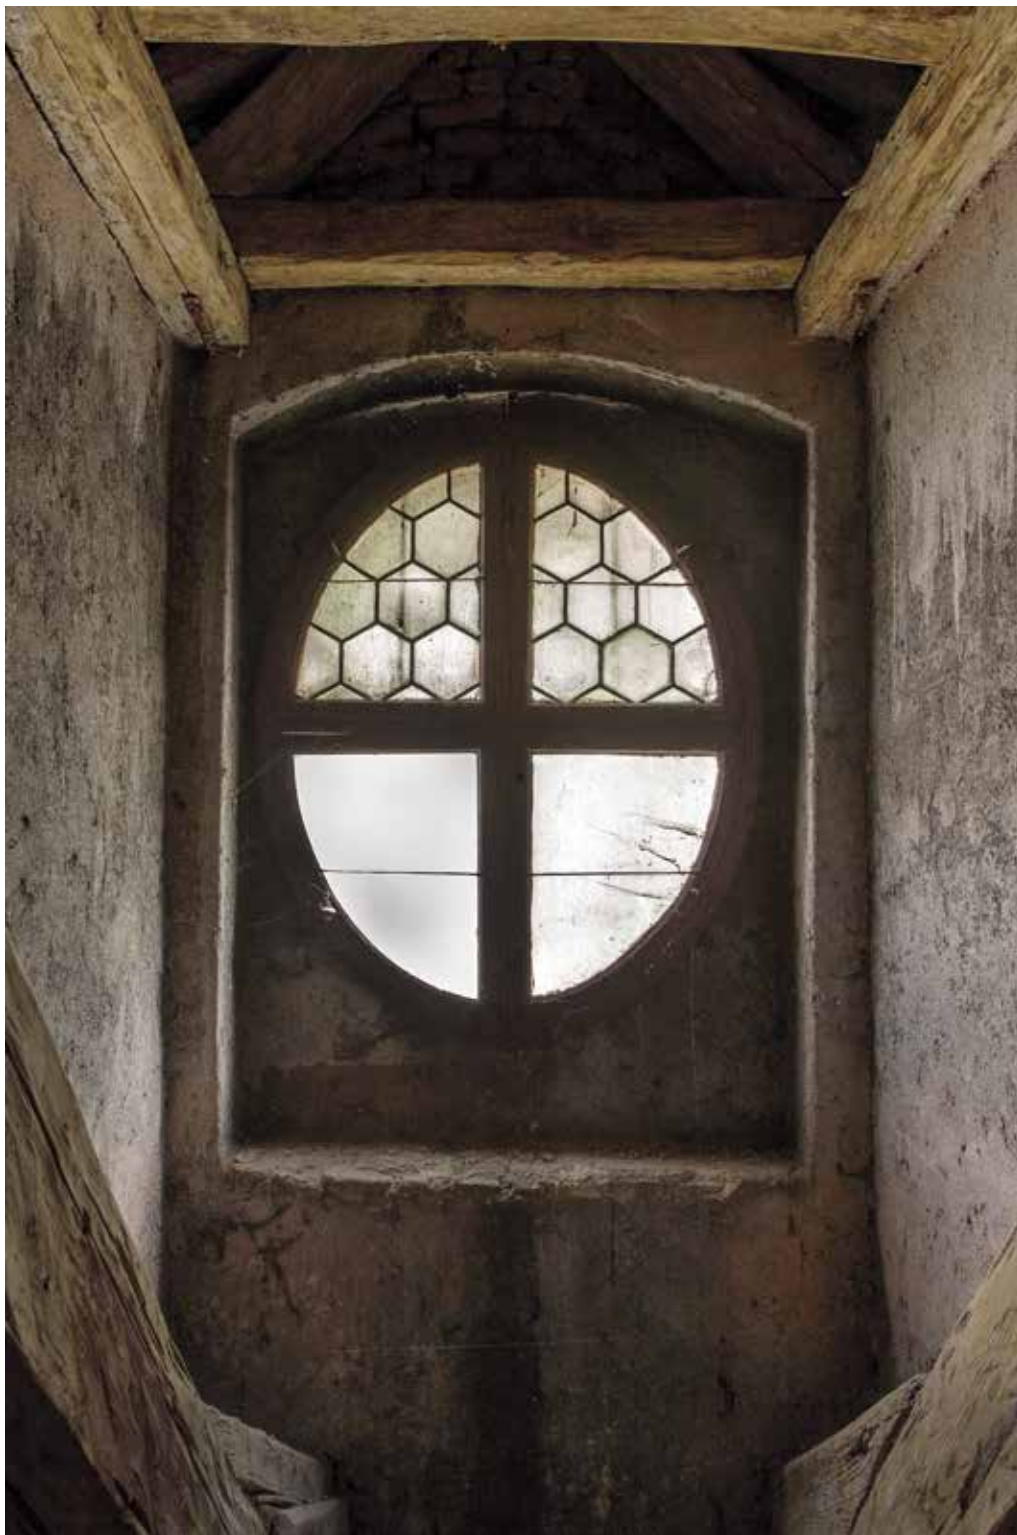
Obr. 7. Praha 1-Malá Strana, čp. 485, Velkopřevorský palác. Pohled na barokní vikýřové okno č. 3 z krovu (foto P. Havlík, 2013).

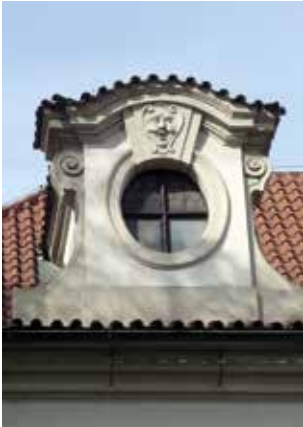
Obr. 8. Praha 1-Malá Strana, čp. 485, Velkopřevorský palác. Pohled na barokní vikýřové okno č. 3 z exteriéru (foto P. Havlík, 2013).

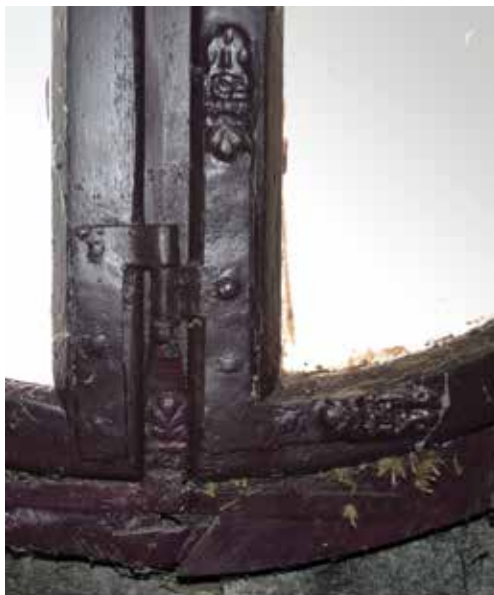
Obr. 10. Praha 1-Malá Strana, čp. 485, Velkopřevorský palác. Detail vikýřové výplně č. 3 – spodní rám s křídly, pohled z interiéru (foto V. Bartošová, 2013).

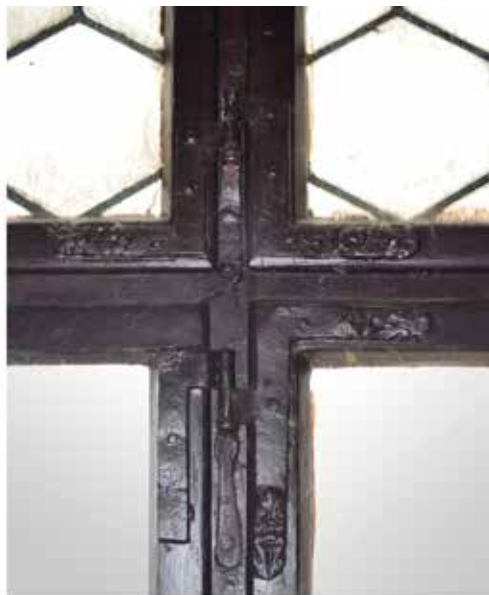
Obr. 11. Praha 1-Malá Strana, čp. 485, Velkopřevorský palác. Detail vikýřové výplně č. 3 – zdobené rohovníkové závěsy, pohled z interiéru (foto P. Havlík, 2013).

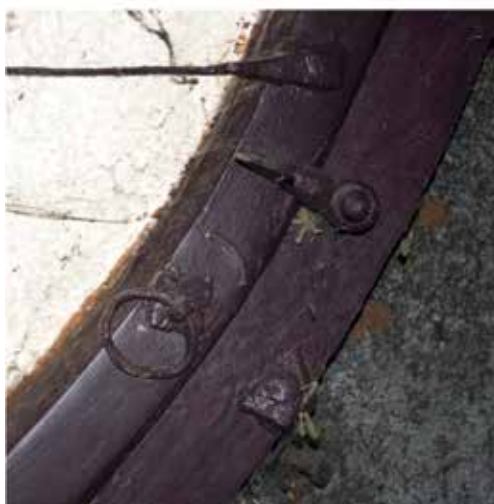
Obr. 12. Praha 1-Malá Strana, čp. 485, Velkopřevorský palác. Detail vikýřové výplně č. 3 – rám s půlobtíčkem, pohled z interiéru (foto P. Havlík, 2013).

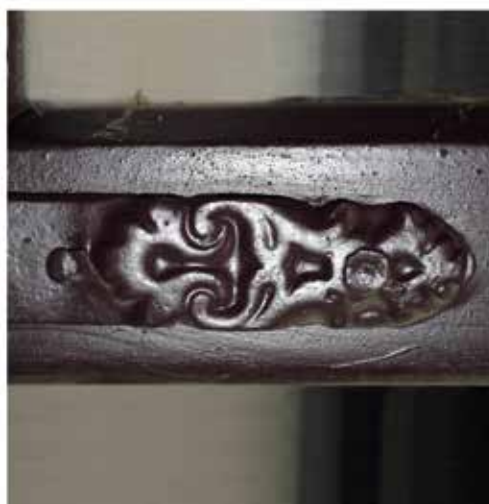
Obr. 13. Praha 1-Malá Strana, čp. 485, Velkopřevorský palác. Detail vikýřové výplně č. 3 – ozdobné zakončení rohovníkového závěsu (foto V. Bartošová, 2013).
