## PAMÁTKOVÉ AKTUALITY

### Operativní průzkumy a dokumentace provedené Národním památkovým ústavem, územním odborným pracovištěm v hlavním městě Praze v letech 2010–2012

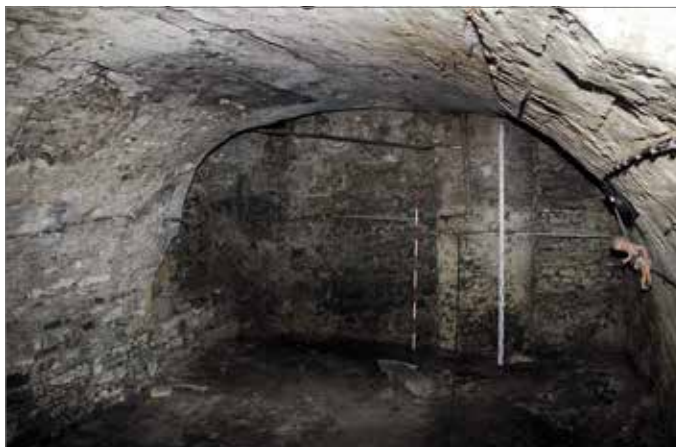
Prostor sklepa na nepravidelném obdélném půdoryse převážně z lomového opukového zdiva, místy se zdívkou cihlovým, vykázal několik nálezů. Dochovala se původní mírně stlačená valebná klenba s otisky bednění, bylo identifikováno dodatečné dohloubení celého prostoru s úsekem předstupujícího zdiva.

V současné úrovni podlahy byly identifikovány relikt valounkové dlažby a cenný nález původní jímky na odvod nežádoucí vody ze sklepa. Vznik sklepa lze dle pramenů datovat do období před rokem 1378 (v tomto roce je dům prvně zmíněn).

**Obr. 1.** Praha 1-Nové Město, čp. 1091, sklep. Pohled na severní stěnu (foto H. Černá, 2011).

gotického sklepa v rámci tzv. Petrské čtvrti Nového Města. V srpnu 2011 byl proto v souvislosti s průzkumem vypracován pracovníky NPÚ ÚOP v hl. m. Praze návrh prohlášení domu se sklepem za kulturní památku (obr. 1).

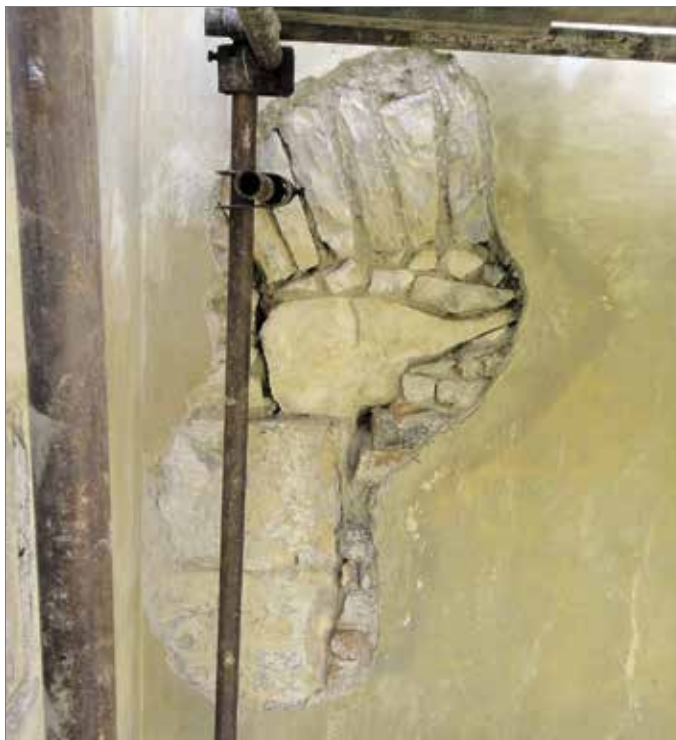
**Obr. 2.** Praha 1-Staré Město, kostel svatého Ducha, severní fasáda. Pohled na zazděné okno v prvním poli fasády lodí od západu (foto L. Bartoš, 2012).

Při obnově severní fasády došlo k lokálnímu odstranění omítek a odhalení zdiva. Plošně tak mohlo být dokumentováno odhalené zdivo ve spodní části krytého výklenku. Bylo zde rozpoznáno požárem poškozené středověké zdivo, odsekaný původní sokl a mladší zásahy, včetně přezděných částí zdiva opěrných pilířů. V horní části prvního západního pole nad točitým schodištěm bylo objeveno zazděné okno (obr. 2).

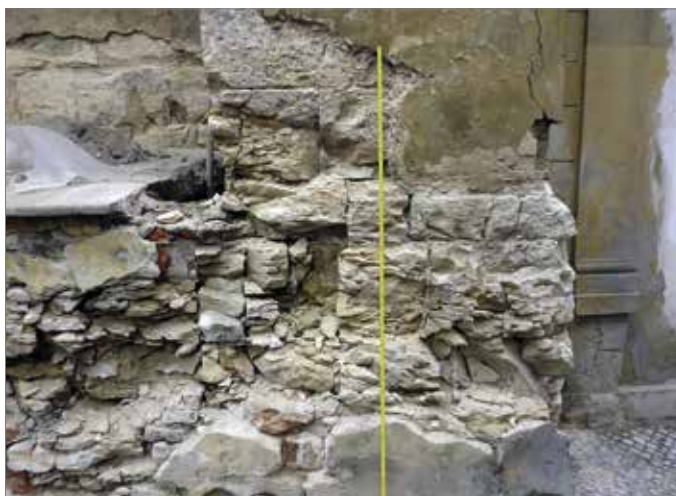
Odhalené partie ukazují, že původně byla stěna i opěrné pilíře vyzděny z různě vysokých řádků opukových kvádrů. Sokl byl od vlastní plochy zdiva nad ním oddělen profilovanou římsou o výšce 25 cm, pozorovatelnou ve zbytcích na východním pilíři (pilíř v napojení polygonálního závěru na obdélnou část – jižní stěnu presbytáře). Na tomto pilíři byl před opravou zachován nejvyšší podíl opukového

kvádrového zdiva, bohužel však z velké části v naprosto destruovaném stavu. V průběhu opravy, při odstraňování zbytků tvrdé cementové omítky došlo k vyvalení značné kubatury tohoto opukového materiálu, ve spodních partiích již úplně rozpadlého. Vzniklé kaverny byly zazděny novými cihlami.

Soklová římsa byla v minulosti z čelní strany odsekána do roviny, pravděpodobně stejný osud potkal čelní části kvádrů celého soklu, protože sokl byl oproti tělu pilíře evi-

dentně rozšířen nejen do stran, ale i směrem jižním, k chodníku. Původní profilace silně zvětralé římsy byla v náznaku patrná na východním i západním boku východního pilíře. S největší pravděpodobností šlo o tutéž profilaci, která je velmi dobře dochovaná na zdivu a opěrných pilířích severní strany presbytáře, protože jsou tyto části soklu chráněny v interiéru prostor kláštera (obr. 3).

**Obr. 3.** Praha 1-Staré Město, kostel svatého Jakuba, sokl jižní strany presbytáře. Zdivo čela východního opěrného pilíře před částečnou destrukcí a náhradou nejpoškozenějších opukových kvádrů (foto L. Bartoš, 2011).

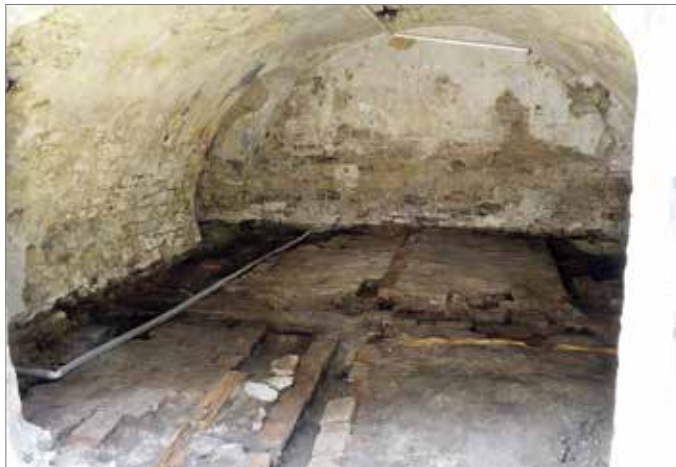
K vůbec nejmladší vývojové fázi stáje náležela cihelná podlaha rozdělená podélným trámem na dvě kóje opatřené odtokovými kanálky (obr. 4).

**Obr. 4.** Praha 1-Staré Město, čp. 212, prostor bývalé stáje. Pohled k severu po začištění cihelné podlahy (foto M. Semerád, 2012).

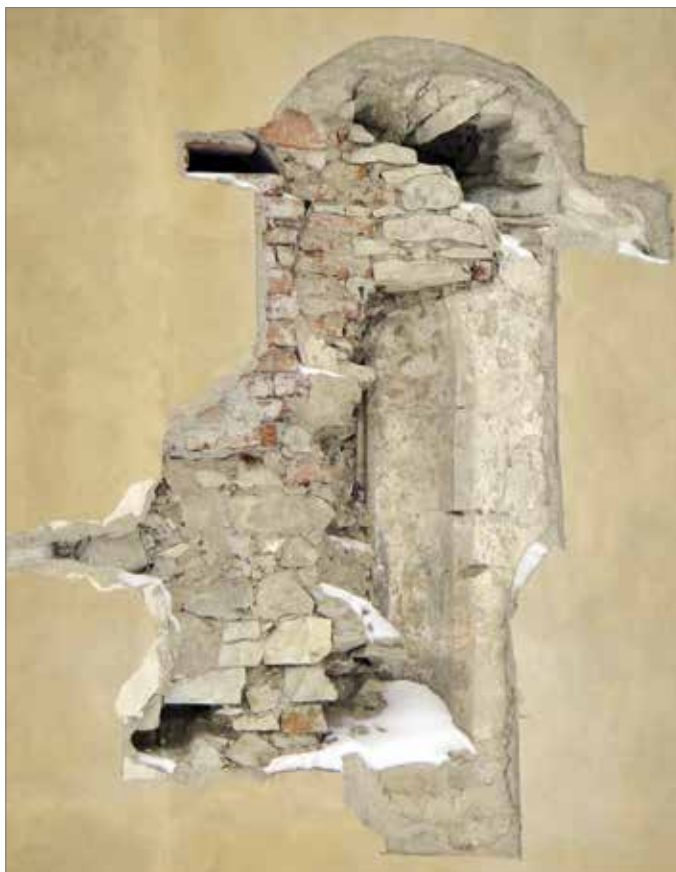
**Obr. 5.** Praha 15-Hostivař, kostel Stětí svatého Jana Křtitele, plášť apsidy. Nálezová situace jižního okna apsidy před opětovným zazděním (foto L. Bartoš, 2010).

Z románského okna v jižní části se zachoval zlomek záklenku při vnitřním líci vlevo, včetně omítky se zlomkem figurální malby. Odpovídající část záklenku se zachovala i ze strany exteriéru. Zdivo torza záklenku je lomové opukové, stejně jako okolní zdivo apsidy. Ostatní části románského okna byly zničeny vložím většího okna gotického. Velké gotické okno má při vnějším líci zdiva profilované pískovcové ostění, dochované přibližně z poloviny. Jak ukázala rozsáhlá sonda, dochoval se parapet, spodní část západní stojky ostění a celá stojka východní, včetně náběhu lomeného oblouku.

Na pravé stojce jsou zachovány pozůstatky polychromního nátěru. Na prvky ostění navazují fragmenty středověkých omítek. Severní šterbinové okno je umístěno blíže střednímu oknu apsidy než okno jižní. Zřejmě díky tomu severní okno nebylo zasaženo probouráním barokní kazule a zůstalo pod zazdívkou intaktně dochováno. Na vnějších špaletách severního okna se nachází polychromovaná geometrická výzdoba, tvořená červenými pruhy, naznačujícími určitý ideální spárořez. Vnitřní špalety jsou zahrnuty do mimořádně dobře dochovaného celku maleb v apsidě.

Kazulová okna apsidy jsou barokní, pocházejí přibližně z poloviny 18. století. K jejich zazdění došlo v roce 1893, kdy bylo proraženo osově šterbinové okno (obr. 5).

Ve druhé fázi došlo k odskrytí vnější poloviny severního špaletového okna. Postupné rozšiřování sondy na jižní straně pláště apsidy ukázalo, že je zde dochováno z obou středověkých fází více, než se očekávalo. OPD byl prováděn nejprve při hrozícím brzkém zničení či poškození náleзовé situace, následně pod časovým tlakem předpokládaného opětovného zazdění, ke kterému nakonec došlo až v roce 2011.
