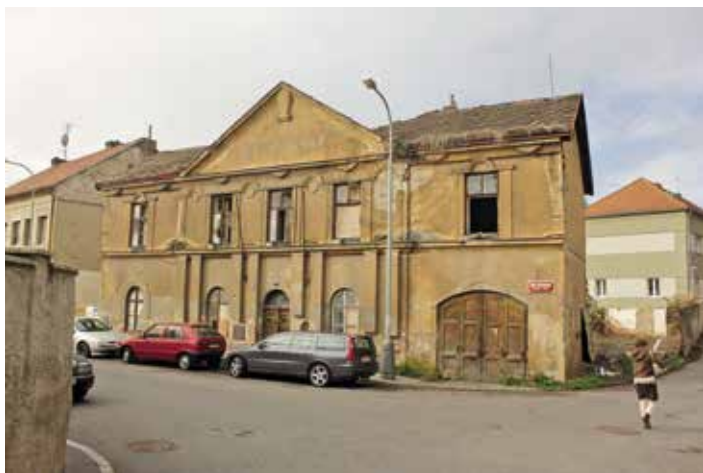
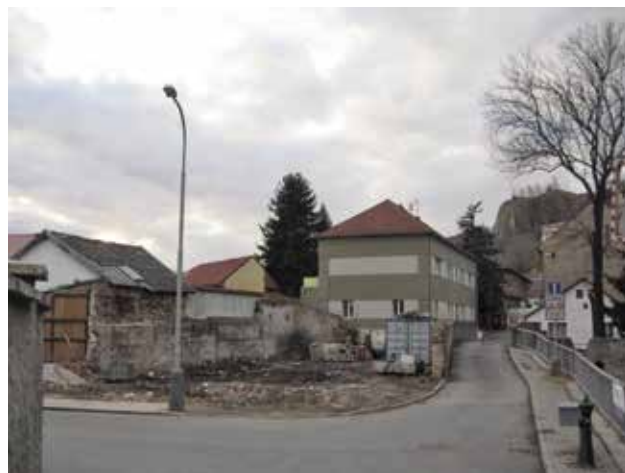
Obr. 16a, b. Praha 5-Hlubočepy, dům čp. 26 z roku 1880, který býval za první republiky obecním úřadem, na fotografii pořízené roku 2013 (a) týmem FA ČVUT těsně před zbořením. Na fotografii z roku 2015 (b) zbyla už jen proluka vzniklá po zboření domu (foto hlubočepská skupina FA ČVUT, 2013, a autor, 2015).

Jako klíčový úkol následujících let se jeví zastavění velmi důležité proluky vzniklé v roce 2014 po zboření domu čp. 26,⁶⁷ bývalého místního úřadu (obr. 16a, b). Jeho likvidace představuje nejcitelnější památkovou ztrátu v tomto prostoru za poslední desetiletí; podobně kvalitní architektonické ztvárnění, přinášející do obce ohlasy tehdy nejaktuálnějších uměleckých tendencí, se jinde ve starých Hlubočepích neuplatnilo. Je proto nanejvýš potřebné, aby budoucí novostavba
