Závěrem je možno shrnout, že během záchranného archeologického výzkumu, vyvolaného výkopovými pracemi při rekonstrukci vodovodního řadu ve Vítězné ulici, byl objeven relikt první moderní dopravní stavby v Praze – řetězového mostu Františka I. (obr. 29). Pod 0,5 m mocnou konstrukcí dnešní vozovky se nachází dobře dochovaná nájezdová rampa, jež sloužila k přístupu na most a také k ukotvení

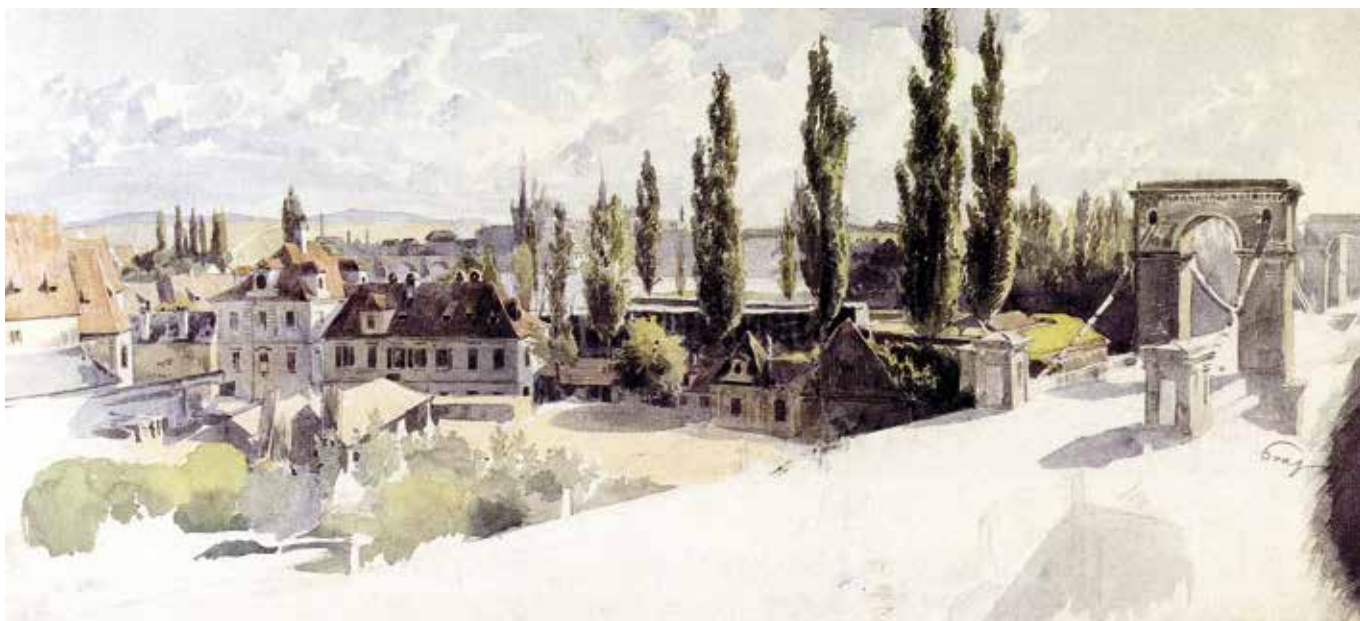
Obr. 9. Samuel Friedberg–Míro-horský, 1855: Vyústění řetězového mostu do Chotkovy ulice, akvarel. Plochu malostranského břehu ještě vyplňují nízké domky, za nimi část malostranského opevnění. Dále vlevo je možné rozpoznat dům čp. 445 a úplně vlevo nároží kostela sv. Jana Křtitele Na prádle. Na akvarelu je vidět výrazné převýšení vozovky řetězového mostu nad okolním terénem (převzato z BEČKOVÁ 2000, 163).

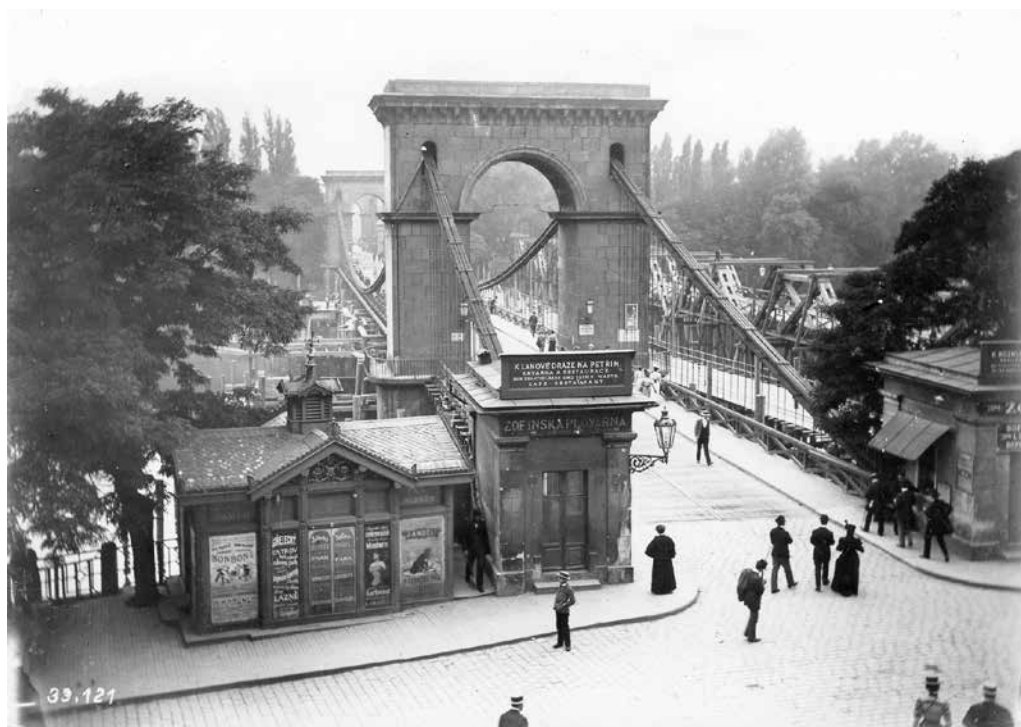
Obr. 10. Východní konec mostu – vyústění na staroměstský břeh před Národním divadlem. Most ukončují výběrčí domky, pod něž zabíhají napínací části kotevnic řetězů. V pozadí za mostem (severně) se již buduje provizorní dřevěný most jako náhrada za krátce poté demolovaný most Františka I., na jehož místě bude postaven stávající most Legií. Uloženo: fotodokumentace NPÚ GnŘ, N039121.

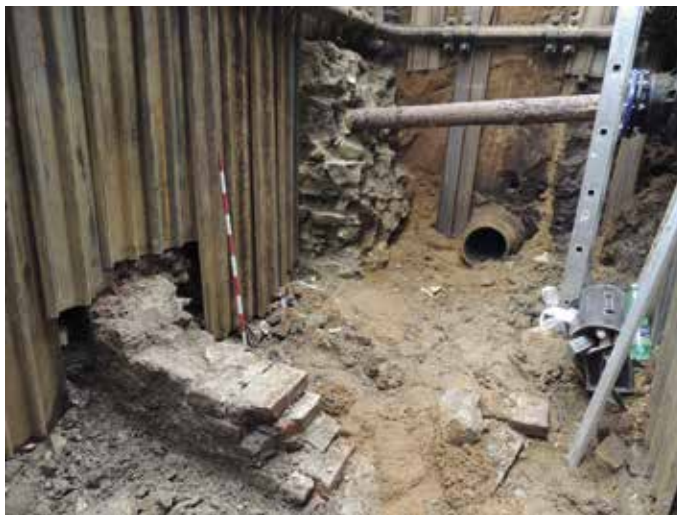
Obr. 14. Praha 1-Malá Strana, Vítězná ulice. Stavební výkop, v archeologické dokumentaci označený jako sonda S12, pohled k jihozápadu. V popředí vnitřní líc západní obvodové zdi komory S21c (foto K. Žďárský, 2013).

Při výkopu jedné z těchto šachet byl na rohu ulic Šeříkové a Vítězné (S12) zachycen průlom v cihelné klenbě do severovýchodního kouta zasypané prostory s částí obvodového zdiva (HAVRDA/SEMERÁD 2015). Jak se později ukázalo, jednalo se o segmentovou klenbu jedné z komor nájezdové rampy mostu Františka I., o jejíž existenci se až do této chvíle nevědělo (obr. 14, 15: S21d). Komora byla až k vrcholu klenby vyplněná poměrně čistou směsí jílovité hlíny. K západu pokračovalo za hranice provedené šachty více než 2,9 m tlusté zdivo, na jehož konci bychom očekávali západní hranici nájezdové rampy mostu. Je nutno poznamenat, že v sondách situovaných blíže k Petřínu, v západní části křižovatky ulic Vítězné a Šeříkové, žádné další zděné konstrukce zachyceny nebyly, a proto je možno předpokládat, že uprostřed zmíněné křižovatky nájezdová rampa končila, vyklínila a směrem k Petřínu už pokračovala pouze komunikace se zpevněným povrchem.
