Identifikace prvků náležejících ke starší fázi stavby – ke kapli

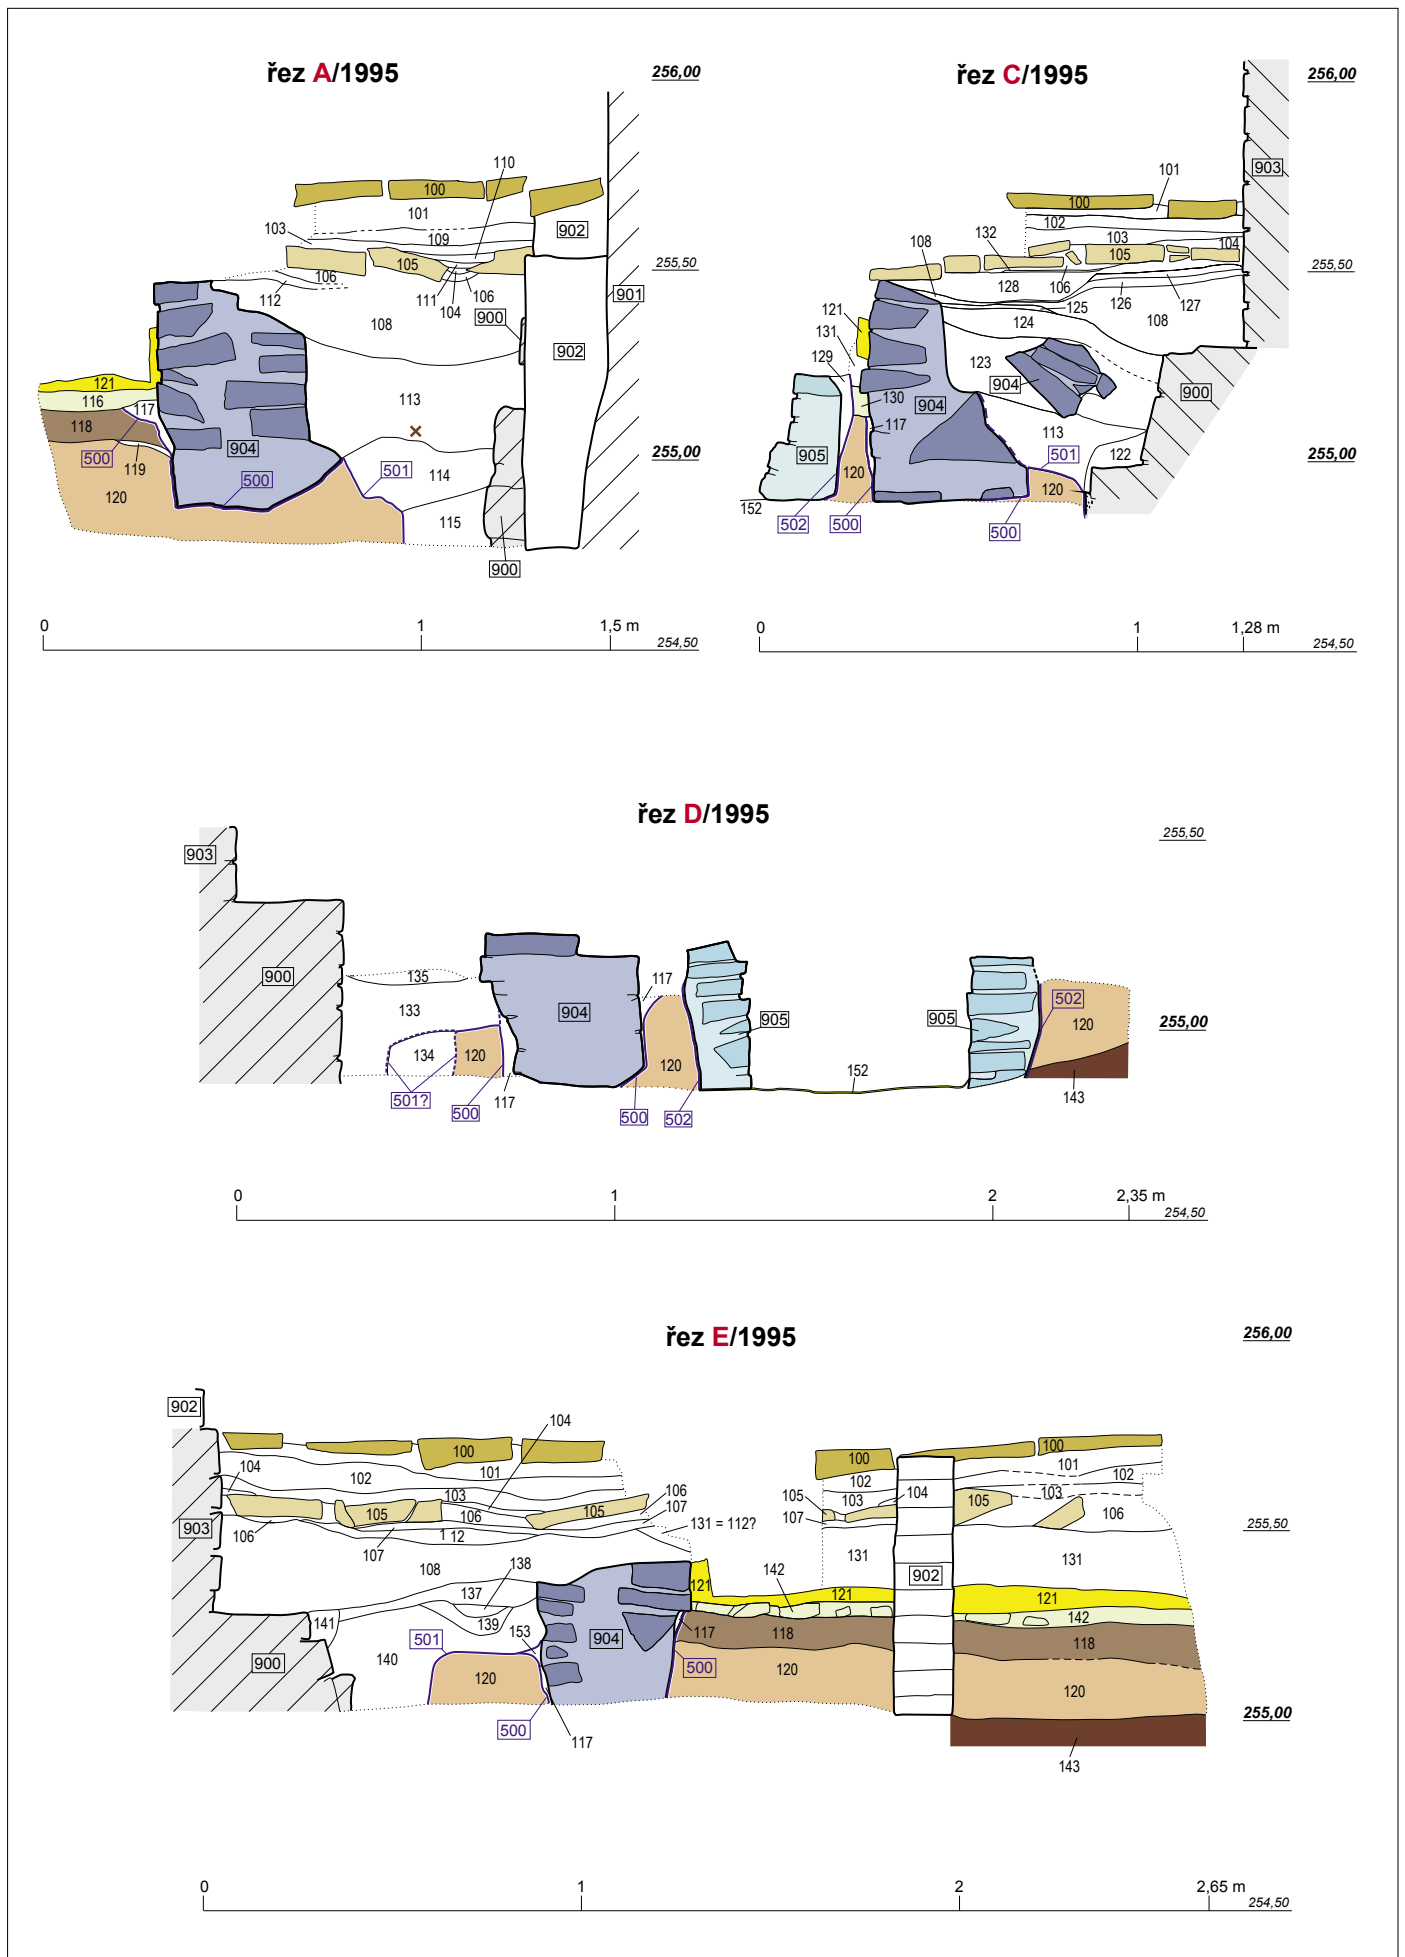
Obr. 8. Pražský hrad, kostel P. Marie. Řezy A, C, D, E; rok 1995. Kontexty: **100, 105** – dlažby kostela (100 a 105 mohou být součástí jedné podlahové konstrukce, nebyla možnost nově prozkoumat); **116, 130, 142** – prachovo-jílová hlína místy zpevněná opukovými kameny, podkladová vrstva dna tumb; **118, 120** – vrstvy vzniklé redeponováním půdního pokryvu; **121** – maltová úprava dna a vnitřní stěny tumb; **143** – geologické podloží, deluviální sedimenty; **501** – výkop pro základ kostela; **900** – základové zdivo mladší fáze stavby (kostela); **901** – zdivo tereziánských úprav; **903** – nadzemní zdivo mladší fáze stavby (kostela); **904** – zdivo tumb; **905** – zdivo (mladší) hrobky (podle terénní dokumentace z roku 1995 překreslil F. Adánek, 2017; výškový systém Bpv).

Objekt zabíral většinu vnitřního prostoru. Názor, že není možné dokázat, že se jedná o nadzemní konstrukci a nelze stanovit její výšku, lze celkem snadno vyvrátit pohledy na řezy A a C. Jasným argumentem pro skutečnost, že tato interiérová konstrukce byla nadzemní, je výškopis stavby. Teprve ze srovnání povrchu vně kaple, dna tumby a rozhraní nadzemního/základového zdiva vyplývá fakt, že se jedná o nadzemní konstrukci (M-K/H 2015, obr. 14). Povrch terénu v době stavby tumby se v exteriéru kaple i pod tumbou shoduje a pohybuje se vně kaple ve výškovém intervalu 255,11(V)–255,22(Z)/Bpv a pod tumbou 255,13–255,29/Bpv. Výška povrchu podlahy tumby se pohybuje v rozmezí 255,22–255,33/Bpv se stoupáním k jihu. Dno tumby leží dokonce o něco výše než je na východě rozhraní základové a nadzemní části zdiva pohřební kaple (255,11/Bpv).

Díky řezu na ose sever–jih, který vznikl odebráním mladších konstrukcí, lze přibližně rekonstruovat výšku konstrukce.²⁵ Odhad výšky tumby vychází především z odhadu funkční světlosti – odhadnuté podle průměrné hloubky hrobové jámy – a velikosti odpadlého zdiva dokumentovaného na řezu C.²⁶ Dochovanou část nadzemního zdiva lze odečíst na řezech A a C, kde se pohybuje mezi 0,25–0,40 metru.²⁷ Z toho pak vyplývají i údaje o výšce tumby. Pokud zůstaneme u interpretace objektu jako pohřební památky, musíme počítat s funkční světlostí – tedy prostorem na uložení ostatků pravděpodobně v nějaké další schráně – asi 0,7 m, výška objektu by se pak mohla pohybovat okolo 1 metru.

27 Snížená koruna zdiva tumby je dána položením podlahy mladšího kostela. Řez E: koruna 255,42/Bpv; řez A: koruna 255,51/Bpv; řez C: koruna 255,47/Bpv + spadlé 0,17 m.
