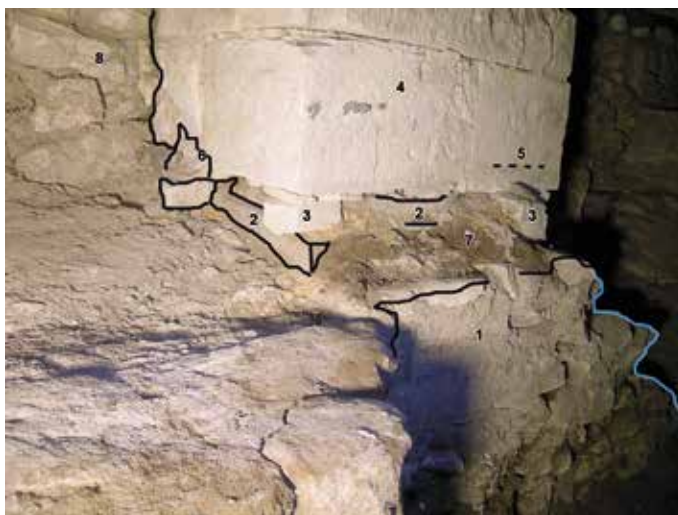
Obr. 12. Praha-Staré Město, bývalý kostel sv. Michala, Michalská čp. 662. Sonda S1. Pohled na základový pás se založenou bází severní patky tribuny, pod níž je zřetelná starší románská patka atické profilace (foto M. Kovář, 2009). Legenda: **1** – základové zdivo pod nejstarší románskou patkou; **2** – fragment patky první stavební etapy tribuny; **3** – zlomek opuky podírající nároží patky pilíře mladší stavební etapy; **4** – zdivo pilíře (druhá stavební etapa tribuny); **5** – náznak vodorovného rozhraní na západním lici mladšího pilíře; **6** – zatažená malta v lici patky mladšího pilíře; **7** – pozůstatek písčitohlinité vrstvy; **8** – recentní zdivo.
