## STAVEBNĚHISTORICKÉ A OPERATIVNÍ PRŮZKUMY A DOKUMENTACE PROVEDENÉ NPÚ ÚOP HMP V ROCE 2016

Provádění Operativního průzkumu a dokumentace (OPD) představuje podstatnou složku činnosti referátu výzkumů, průzkumů a dokumentace. Za uvedené období zde bylo vypracováno celkem 11 náleзовých zpráv OPD (autor Ladislav Bartoš). Vedle toho byl v průběhu roku 2016 zpracováván podrobný stavebněhistorický průzkum staroměstského domu U Bruncvíka (U Kutovců).

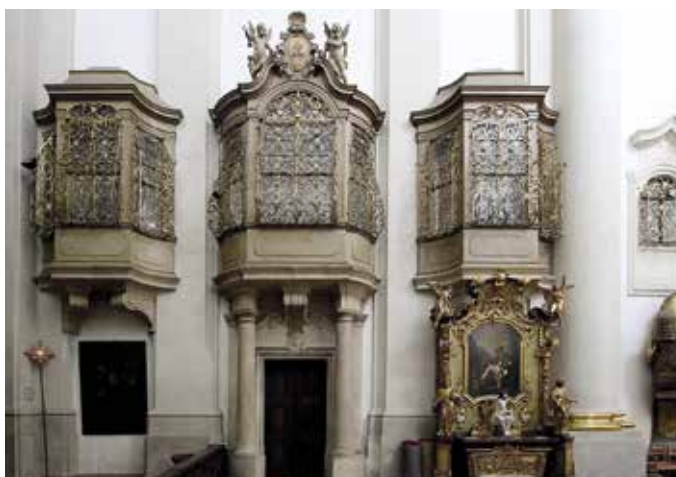
V kostele sv. Tomáše se dochoval pozoruhodný soubor oken oratoří různých typů, ovšem pocházejících z jediné stavební etapy. Nacházíme zde nevelká otočně otvíravá okna osazená v síle zdi a především početný soubor arkýřových oken dvou typů. Ty se odlišují konvexním či konkávním provedením bočních částí a provedením nadpraží střední části. Okenní výplně jsou provedeny tak, že za pevná křídla horní poloviny se vysouvají křídla spodní. Úprava oken oratoří v kostele sv. Tomáše, při níž vznikly námi sledované barokní výplně včetně výsuvných křidel, je datována do doby kolem roku 1730. Mechanismus zajištění výsuvných křidel je viditelný, jeho pohyblivé části jsou připevněny ke spodním rohovníkům

**Obr. 2.** Praha 1-Malá Strana, kostel sv. Tomáše. Pohled na arkýře a okna oratoří v jižní stěně presbytáře (foto L. Bartoš, 2016).

V rámci OPD byla provedena též dokumentace několika kamenických značek, vyskytujících se na částečně odkrytých ostěních původních vysokých gotických oken, tvořících nyní vstupy na arkýře (obr. 2).

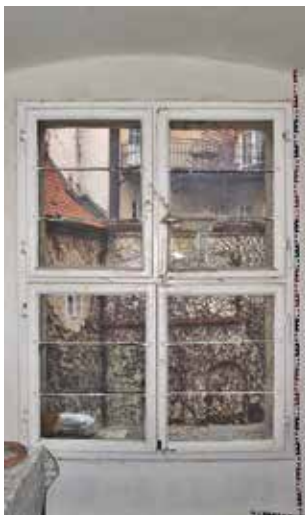
**Obr. 3.** Praha 1-Malá Strana, čp. 163, Valdštejnské náměstí 2. Pohled na okno ze schodiště (foto V. Koberová, 2016).

Byla dokumentována okna nacházející se v severovýchodním křídle domu ve schodišťovém rizalitu, a to v 1. NP a 2. NP (obr. 3). Detailní zaměření bylo pak provedeno v případě prvku osazeného na podestě schodiště v 2. NP. Okna mají typické barokní znaky a lze je s jistotou zařadit do barokní vývojové fáze domu a doplnit tak soubor dalších prvků osazených v předmětném prostoru této vertikální komunikace – dveře do jednotlivých bytů, dlažba, skladba schodiště. Samotné dokumentované okno má charakteristické barokní kování v podobě zdobně zakončených rohovníků a část zasklení je historická. Do budoucna by bylo zajímavé tyto prvky porovnat s okny osazenými na schodišti západního křídla domu při Valdštejnském náměstí.

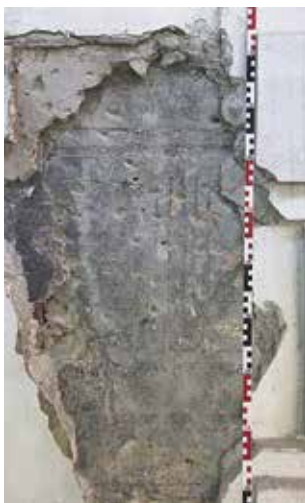
**Obr. 4.** Praha 1- Malá Strana, čp. 205, Nerudova 2, Zámecká 1. Odhalená část sgrafitové fasády při severním konci východní fasády (foto L. Bartoš, 2016).

V průběhu stavební obnovy fasád v červenci roku 2016 byla provedena operativní dokumentace odhalených nálezočných situací. Pozornost byla věnována starším omítkovým vrstvám, především zjištěné sgrafitové renesanční omítce, nalezeným záklenkům dokládajícím odlišné členění fasády ve starším období, druhotně užitým prvkům a dalším nálezům. Sgrafitová východní fasáda byla v úrovni 1. patra tvořená obvyklým geometrickým vzorem iluzivního kvádrování, tzv. psaníčky. Řada zajímavých nálezů byla koncentrována v okolí krajního pravého okna 3. patra, tedy v poli pod nevelkým štítem v severní části východní fasády. Byly zde kromě drobného dokladu sgrafitové výzdoby nalezeny druhotně užitě renesanční římsové prvky a okenní záklenek. Podobný cihlový záklenek nejspíše renesančního původu byl nalezen v 2. patře jižní fasády, vpravo od střední okenní osy. Ve stejném patře vlevo od středního okna bylo zachyceno torzo značně poškozené sgrafitové omítky, svědčící o nejspíše figurální či jiné náročnější sgrafitové výzdobě této fasády, která byla v renesanci nejspíše pouze dvoupatrová (obr. 4).

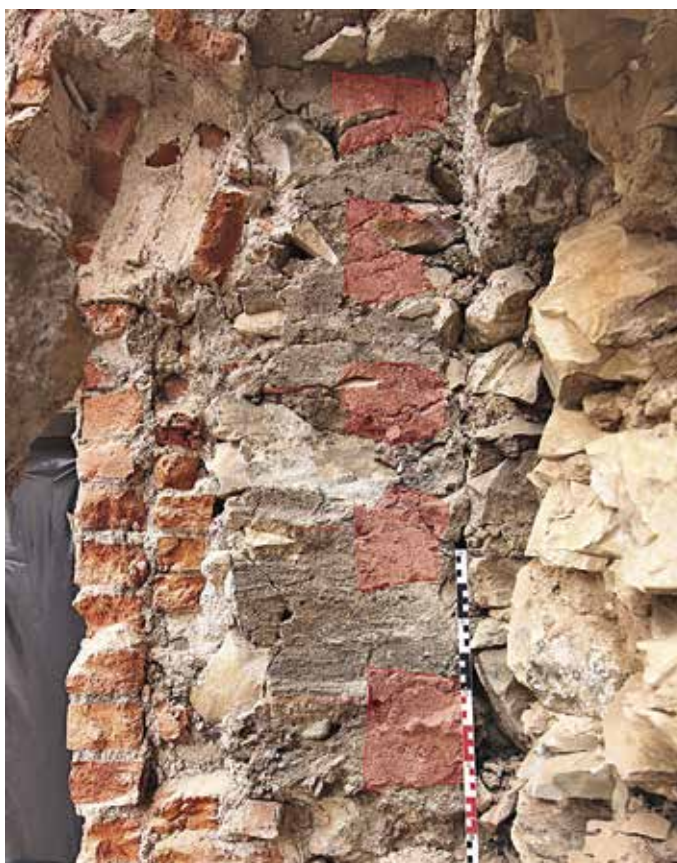
obou domů od středověku po současnost. Nejcennější nález představoval otisk nárožní vazby gotického srubu, zachovaný v jihovýchodním koutě přízemí. Pozorovány byly otisky čel pěti trámů roubení s charakteristickým tvarem rybinového spoje. Zeď sousedního čp. 29 byla v přízemí vylehčena dvojicí rozměrných oblouků – arkádou, na níž se dochovalo množství historických vrstev barevných nátěrů předpokládaného stáří od pozdní gotiky až po klasicismus. Na této zdi bylo možno zachytit řadu otisků dřevěných trámů, ne všechny nálezy však bylo možné interpretovat vzhledem k jejich torzovitosti. Ve vyšších úrovních byly nápadné především otisky starších střeš domů čp. 30 z dob, kdy měl jen jedno patro, resp. dvě patra (obr. 7).

**Obr. 7.** Praha 1-Nové Město, čp. 30, Jungmannova 21. Otisk vazby nároží zaniklého středověkého srubu. Otisky čel trámů kolmých k průčelí zvýrazněny (foto L. Bartoš, 2016).

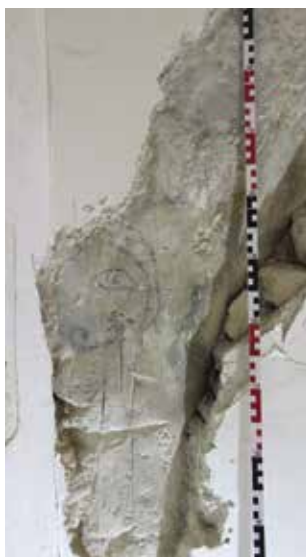
**Obr. 8.** Praha 1-Nové Město, čp. 753, františkánský klášter. Část nalezeného gotického portálu v JV koutu ambitu (foto L. Bartoš, 2016).

V průběhu obnovy a výměny inženýrských sítí v části novoměstského kláštera františkánů, původně gotického karmelitánského kláštera u kostela Panny Marie Sněžné, bylo učiněno několik významných nálezů především ve východní části jižní zdi ambitu. Zásadní nálezová situace byla zjištěna při JV koutu ambitu, kde byl objeven zazděný gotický okosený pískovcový portál ve zdivu mezi ambitem a refektářem. Kámen portálu byl v době užívání poškozován tzv. pověrečnými vrypy, jak bylo vcelku obvyklé. Na levé stojce portálu bylo zjištěno graffiti v podobě lidského obličeje. Kamenný portál byl v pozdním středověku či raném novověku zazděn a překryt omítkou, opatřenou malbami a dochovanou do současnosti pouze lokálně, především za mladší traktovou zdí východního křídla ambitu. Omítky nejspíše předbarokního původu se dochovaly v poměrně velkém rozsahu také pod nynější úrovní dlažby ambitu, která není o mnoho vyšší než barokní úroveň (viz barokní portály). Vlevo od nalezeného gotického portálu, v prostoru WC, bylo do zdiva zasahováno při výměně vodovodního potrubí. OPD zde ve zdivu rozpoznal horizontálně uložený dřevěný trám, který by vzhledem k výškové úrovni i hloubce osazení vůči lici zdiva mohl být pozůstatkem petlice náležející ke gotickému portálu. Vzhledem ke stupni degradace dřevní hmoty nebylo možné provést odběry pro dendrochronologii (obr. 8).

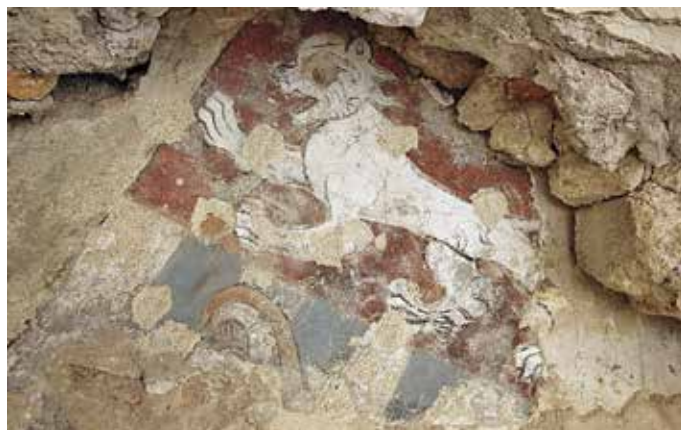
Odkrytá část maleb ve dvou polích fasády obsahuje frontálně vyobrazenou postavu svatého biskupa, pravděpodobně sv. Vojtěcha, a spojený česko-lucemburský znak v podobě natočeného čtvrceného erbu. Podrobněji o malbách pojednává již publikovaná studie (Ladislav Bartoš: Nově objevené gotické nástěnné malby na fasádě bočního křídla domu čp. 510 na Starém Městě pražském. *Staletá Praha* 32, 2016/1, 2–23; obr. 9).

**Obr. 9.** Praha 1-Staré Město, čp. 510, Havelská 5, dům u Brunčvíka, fasáda bočního křídla. V roce 2015 odkrytá část česko-lucemburského erbu nade dveřmi v mezipatře (foto L. Bartoš, 2016).

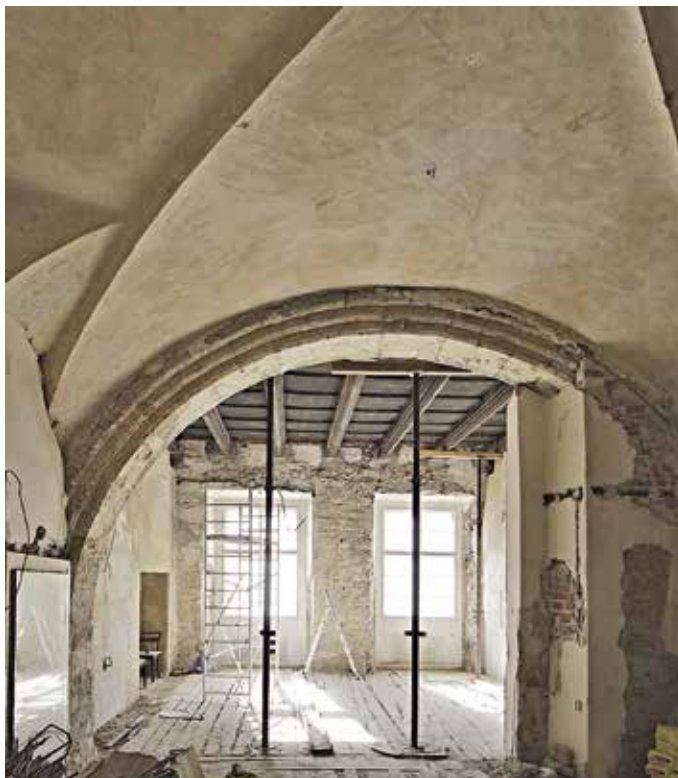
**Obr. 12.** Praha 1-Staré Město, čp. 510, Havelská 5, dům u Brunčvíka. První patro, místnosti 102 a 103. Průhled někdejší velkou síní s velkým gotickým profilovaným pasem v průběhu renovace předního bytu (foto L. Bartoš, 2016).

Místnosti v předním a středním traktu patra předního domu byly v baroku již všechny vytápěny ze středu dispozice, tedy z jihozápadního kouta síně (102), kam byla v baroku umístěna drobná černá kuchyně. Renesanční příčka ve středním traktu obsahuje druhotně užitě pozdně gotické přetínavé okenní ostění, opatřené malovanou renesanční suprafenestrou. Příčka nejprve ještě svým zalomením respektovala profilovaný gotický pas síně, po jeho podezdění (asi 1630) došlo k jejímu narovnání a později i k umístění kuchyně.

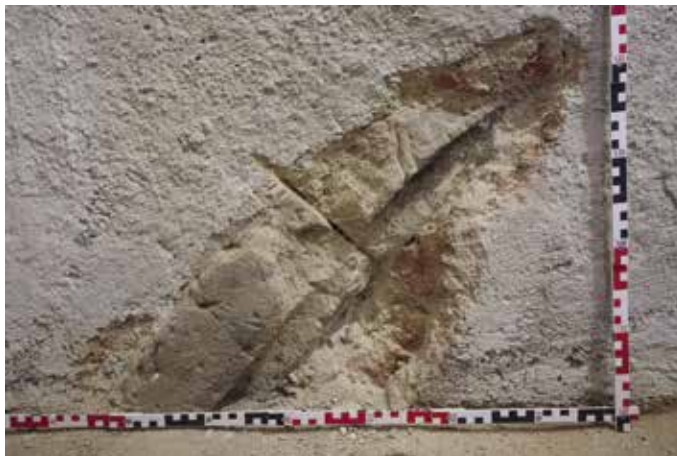
V rámci přípravy osazení nových karlovských zvonů byla odstraněna ocelová zvonová stolice z 30. let 20. století a rozebrána podlaha zvonice. Pod podlahou byl učiněn zajímavý nález v severní části východní zdi věže. Objevily se zde části dvou pískovcových profilovaných článků, tvořící součást nejspíše rozměrnějšího lomeného oblouku. Prvky jsou profilovány výžlabkem, přecházejícím v navazující špatně čitelnou drobnou profilaci, odsazenou od kolmé plochy drobným zářezem či výžlabkem. Prvky jsou poškozeny odsekáním lícové plochy, předstupující před zdivo. Patrné je také poškození požárem. Nález je možné interpretovat snad jako část přístěnného klenebního žebra, vloženého sem v rámci stavební přípravy zaklenutí věže, ke kterému však před raným barokem nejspíše nedošlo (obr. 13).

**Obr. 13.** Praha 2-Nové Město, kostel Panny Marie sv. Karla Velikého na Karlově. Pohled na nalezené gotické pískovcové články ve východní zdi pod podlahou zvonice (foto L. Bartoš, 2016).

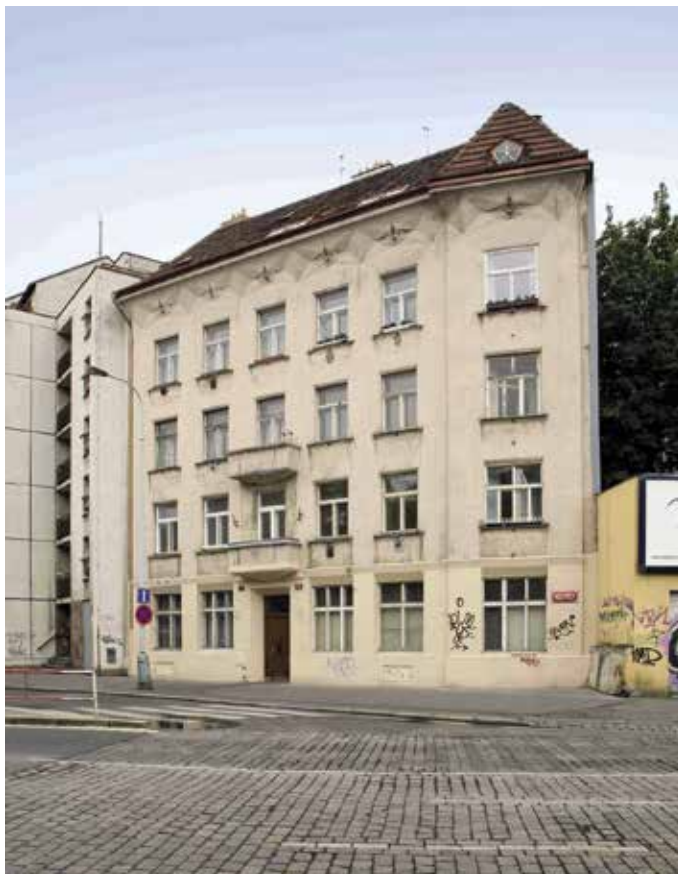
Třípatrová budova na nepravidelném lichoběžníkovém půdorysu má sedlovou střechu. Kubisticky pojednaná uliční fasáda je celkem šestiosá, přičemž pravá krajní osa mělkého rizalitu se od hlavní fasády poněkud odklání a sleduje zalomení uliční čáry. Fasáda je členěná řadou kubistických motivů, zvláště formovaných do tupouhých břítů, užitých na kordonové římsě, balkonech, meziokenních pilířích či na korunní římsě s vysokým vlysovým pásem s hvězdicovým motivem. Specifický prvek představovaly původně otevřené loggie v každém patře rizalitu. Dvorní průčelí je řešeno

Obr. 1. Praha 2-Vyšehrad, čp. 56, nájemní dům. Pohled od severu (foto P. Havlík, 2013).

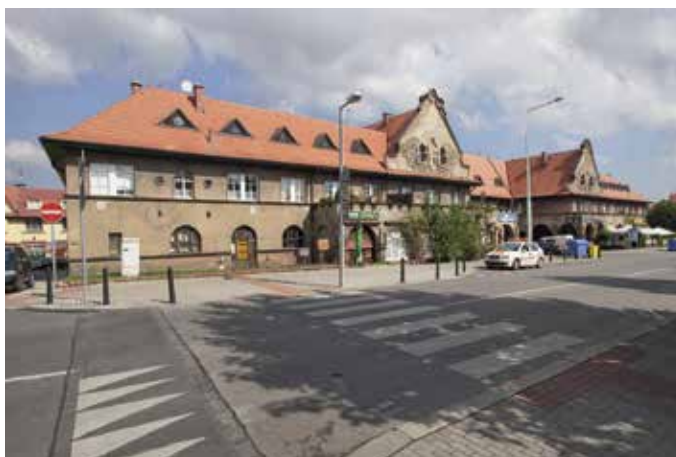
Rozlehlý polyfunkční objekt je složený ze dvou symetrických částí na obdélném půdorysu, uprostřed propojených užším krčkem. Dům je jednopatrový, zastřešený sedlovou střechou s valbou, prosvětlenou řadou malých vikýřů. Střed budovy zdůrazňuje dvojice štítů. Spojovací krček je v přízemí otevřený sloupovou síní, která plynule přechází do podloubí obíhající podél jižní fasády přibližně do její poloviny. V pravé části objektu je podloubí stále zachované, v levé části jsou oblouky loubí s výjimkou prvního pole dodatečně zazděné a uzavřené výkladci současné prodejny. Podloubí je v úrovni prvního patra ukončeno průběžnou terasou, která rovněž obíhá podél jižního průčelí. Severní průčelí má půdorysně podobný prvek, namísto podloubí je tu však jednopodlažní rizalit ukončený opět průběžnou terasou s plným zábradlím. Jednotlivé oblouky loubí na hranolových pilířích mají v ploše naznačený pilastr

**Obr. 2.** Praha 6-Střešovice, čp. 250, Ústřední dům Ořechovka. Pohled od jihozápadu z ulice Na Ořechovce (foto P. Havlík, 2010).

v režném zdívu až na úroveň vrcholu oblouku arkády. Pouze pilíře na střední ose objektu jsou akcentovány jako hlavní vstup. K pilířům jsou zepředu přisazeny další zděné hranoly, jejichž vrchol slouží jako podstavec dvou alegorických plastik, až na výjimku ženských figur (na severním průčelí ženy držící symboly hojnosti – srp a svazek klasů, ošatku s chlebem aj., na jižním průčelí mužská a ženská figura s rouškou). Dům je dekorován řadou historizujících detailů, uplatňujících se především ve výzdobě štítů (štukový rostlinný dekor, barokně tvarované kapky oken nebo vygradování vrcholu štítu). Zděné zábradlí terasy v patře prolamuje řada otvorů ve tvaru stylizovaného listu s kovovými pruty. Částečně se dochovaly původní dveře, okna či prosklené výkladce obchodů. Budova má převážně hladkou omítanou fasádu, sokl v přízemí a pilíře jsou ponechány z režného zdiva. Interiéry obytných i obchodních prostor jsou dnes většinou novodobě upravené. Pouze v prostoru biografu zůstaly zachovány některé původní umělecko-femeslné prvky a detaily (dveře, madla dveří, větrací mřížky, částečně štukové vlysy stěn). Dříve bohatě dekorovaný hlavní sál však již svou autentičností po četných úpravách do značné míry ztratil. Kino je v současné době mimo provoz, objekt vyžaduje celkovou obnovu.

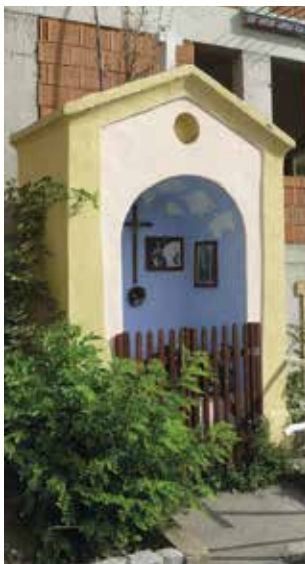
Drobná omítnutá kaplička na obdélném půdorysu má polokruhově ukončený výklenek a sedlovou stříšku. Ve štítové části je mělký kruhový výklenek. Hřeben stříšky završuje prostý kamenný

**Obr. 3.** Praha 8-Libeň, výklenková kaple u křížení ulic Stejskalova, U Rokytky. Pohled od jihozápadu (foto J. Baláček, 2017).

kříž. Průčelí je lemováno jednoduchým lizénovým rámcem, který pod štítem volně přechází do římsy. Výklenek je opatřen nízkými laťovými dřevěnými vrátky. Přístup ke kapličce doplňuje mladší betonové schodiště s jednoduchým kovovým trubkovým zábradlím.

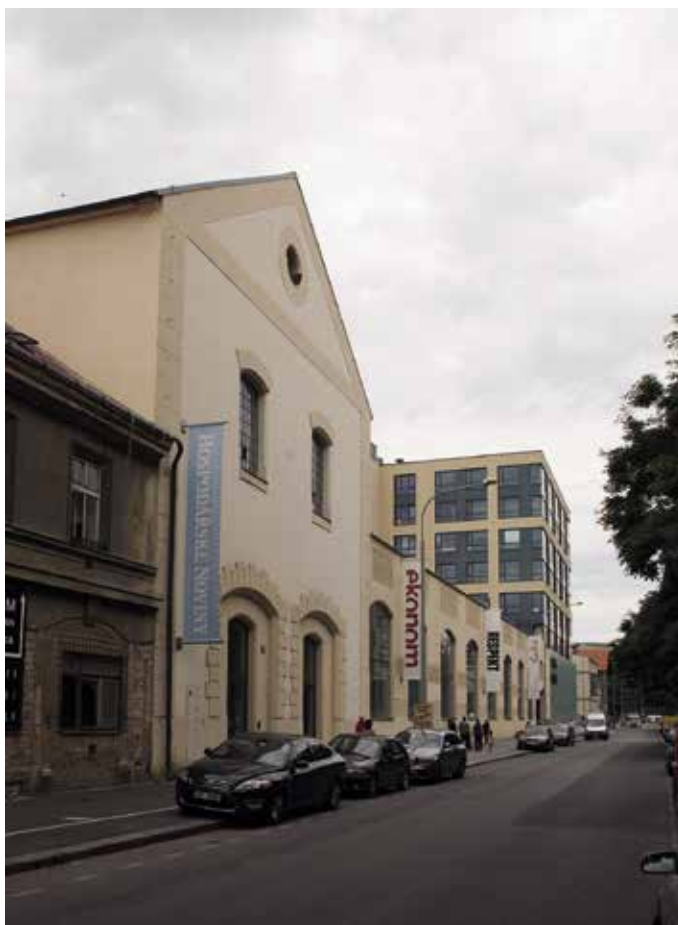
Starší část továrny byla vystavěna již v roce 1857, šlo o rozšíření strojírný Götzl & Daněk, která sídlila naproti, v již neexistujícím domě čp. 9. Jedná se o dvoupodlažní objekt s klasicistní fasádou se štítem do Pernerovy ulice. Tehdy byly součástí areálu také starší domy na nároží Pernerovy a Thámovy ulice (čp. 136 a bez čp.). V letech 1889–1891 prošel areál úpravou stavitele Blechy pro společnost Breitfeld-Daněk. Zásadní přestavba poté proběhla do roku 1926, kdy byla směrem na východ přistavěna, s využitím starších konstrukcí, osmdesátimetrová hala podél Pernerovy ulice. Jde o přízemní halový prostor, v průčelí s vysokými segmentovými okny s tovární výplní. Nad okny probíhá vysoká atiková zeď, členěná obdélnými poli z hrubší omítky. V interiéru

haly kotlárný jsou dvě řady zčásti betonových, zčásti cihelných hranolových pilířů s jehlanovými patkami, na které nasedá ocelová konstrukce zastřešení hal. Roku 1953 přibyla ještě další hala obracející se štítem do ulice (ČKD Dukla), ta však byla roku 2011 zdemolována.

**Obr. 4.** Praha 8-Karlín, čp. 673, Hala Breitfeld-Daněk. Pohled od jihozápadu z Pernerovy ulice (foto M. Kracík, 2017).

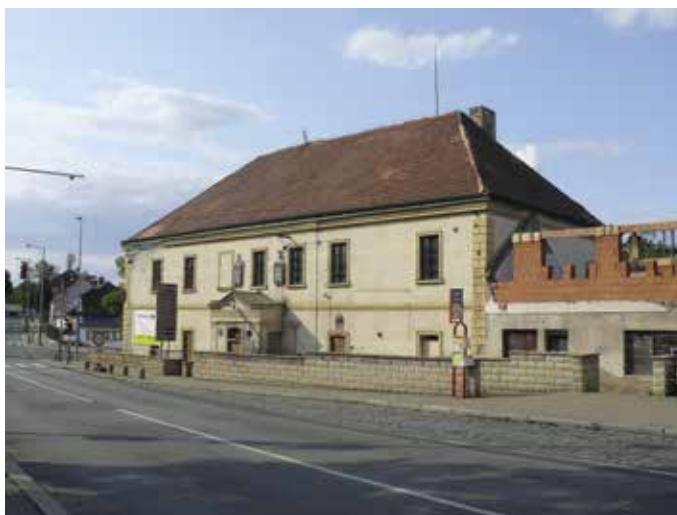
Obr. 5. Praha 9-Dolní Počernice, čp. 38, hostinec Barborka. Pohled z Českobrodské ulice (foto J. Baláček, 2017).

Historicky tvoří areál hlavní hostinská budova, sloupová vozová kolna ve dvoře a další hospodářské budovy kolem vnitřního dvora. Jednopatrová budova hostince na obdélném půdorysu s valbovou střechou je situována v jihozápadní části dvorce. Hlavní uliční průčelí je dnes pohledově poněkud „utopeno“ pod zvýšenou úrovní rušné Českobrodské silnice. Dispozice přízemí se odvíjí od hlavního průjezdu, po jehož stranách se nacházejí další hostinské prostory. Dochovaly se zde četné klenební konstrukce (valené klenby v suterénu, valené klenby s výsečemi v přízemí). Vozová kolna ve dvoře je volně stojící otevřenou stavbou se zděnými pilíři a sloupy, které nesou konstrukci krovu valbové střechy. Zástavbu při severní straně dvora tvoří na sebe navazující přízemní hospodářské budovy (tzv. konírna-sokolovna aj.) různého vzhledu a stavu dochování. Další, mladšími úpravami pozměněné, budovy se nacházejí při jižní části dvora.
