Obr. 5. Praha 1-Staré Město, p. 506+507. **A** – Rekonstrukční půdorys suterénu pro nejstarší středověkou fázi (G1a). Červeně vyznačeno přístupové schéma (šipky tedy nejsou výstupní čáry schodišť, ale směr pohybu přichozího). Zeleně vyznačen druhý přístup po dokončení přízemí, realizovaný asi s časovým odstupem, nejpozději však ve fázi G1b (kresba M. Rykl a D. Nadrchalová, 2017).

Obr. 30. Praha 1-Staré Město, čp. 506+507.

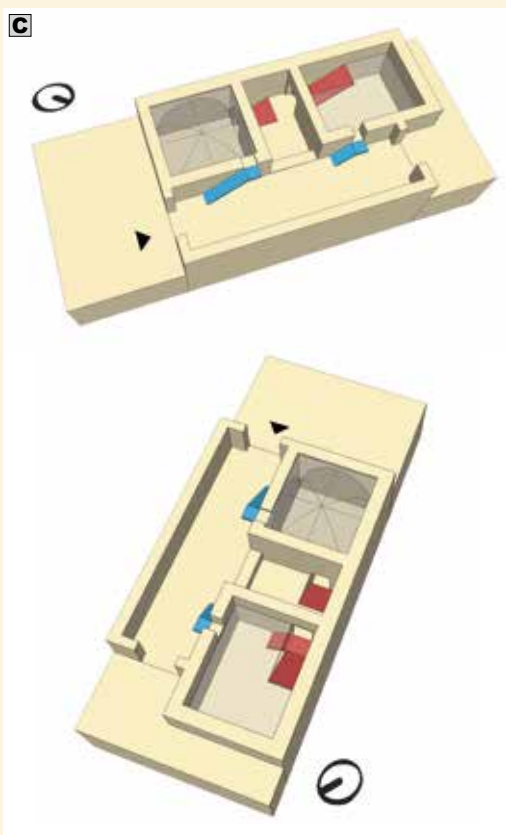
B – Rekonstrukční model sklepů a části přízemí pro nejstarší středověkou fázi (G1a). **Popis modelu (společný pro rekonstrukční modely všech dalších vývojových fází):** Model je svrchu „oříznut“ na srovnávací rovině – „vágrysu“ ± 0 . Stropy a klenby jsou pro lepší přehlednost vymodelovány jako průhledné. Schodiště jsou zobrazena pouze jako desky, tedy prostorové schéma bez nároku na modelaci stupňů a bez konkrétní podoby konstrukčního provedení. Pod některými z nich je rostlý terén, jiná musela být samonosná, tedy dřevěná. Červeně jsou v modelech vyobrazena schodiště a rampy do sklepů, modře schody zpřístupňující prostory přízemí z úrovně terénu, žlutě schody do patra. Na obrázku je alternativa s přístupy do přízemních místností skrze střední díl půdorysu (modeloval M. Stočes, 2018).

C – Rekonstrukční model sklepů a části přízemí pro nejstarší středověkou fázi (G1a). Alternativa s přístupy do přízemních místností přímo z průjezdu (modeloval M. Stočes, 2018).

16 Poloha těchto schodů v rámci prostoru S5 není jasná a sotva ji kdy půjde prokázat. Souvisí se dvěma faktory: je ovlivněna jednak oběma možnými variantami přístupů do místností v přízemí (viz dvě kresebné verze v prostorových modelech, obr. **5B–C**), jednak úvahou o pozdějších minimálních úpravách. Z těchto limitů vyvstává jako nejpravděpodobnější nadále stabilizovaná poloha při jižní straně S5, s nástupem na schody přímo z průjezdu.

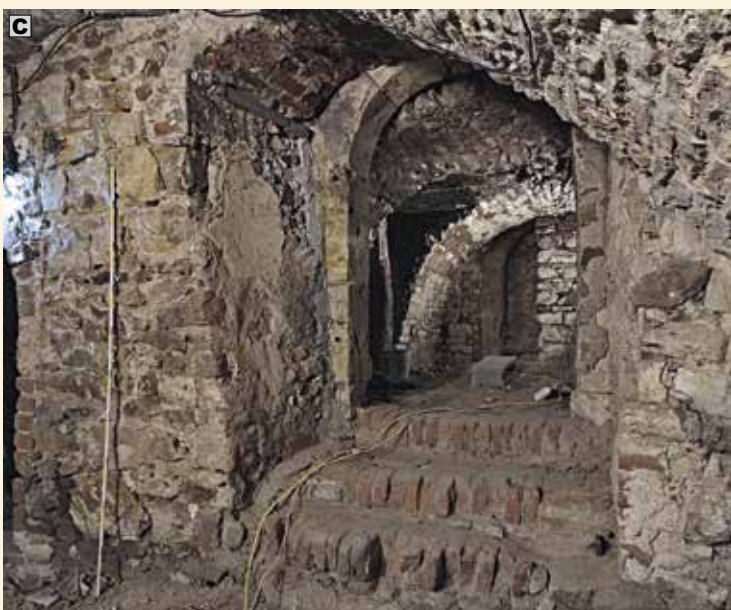
C – Průhled ze sklepa S6 do sklípku S5 druhotně použitým portálem, osazeným ve fázi PGR II. Zcela **vzadu** v průhledu severní půlkruhový portál z fáze G IIc, záhy zazděný již ve fázi G IIIa (foto L. Bartoš, 2017).

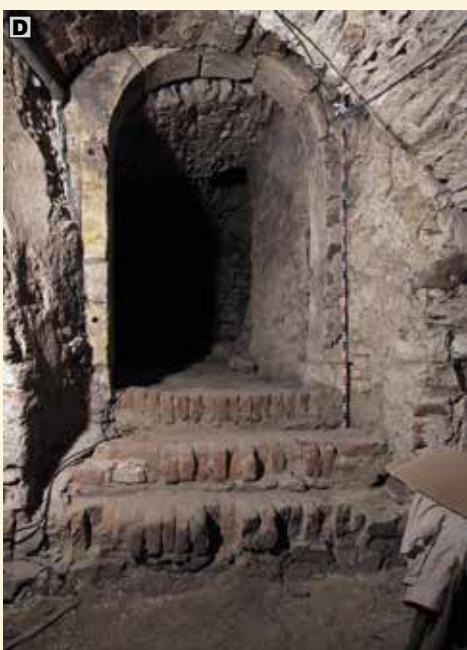
D – Pohled na druhotně použitý portál S6-S5, osazený ve fázi PGR II jako důsledek proměny přístupu do sklepů (foto L. Bartoš, 2017).

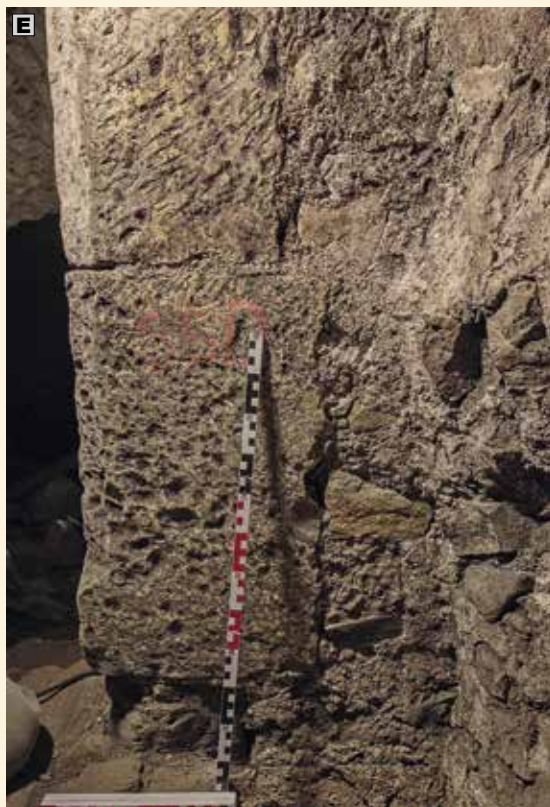
E – Druhotně použitý portál S6-S5, detail opravy špičákem. Pohled na lícovou stranu portálu ze strany sklepa S5. Portál patrně pochází z přízemí, příp. z patra, byl vytesán v období po požáru 1316, není ohořelý (foto L. Bartoš, 2017).
