» DVEŘE D2

» OKNO O6

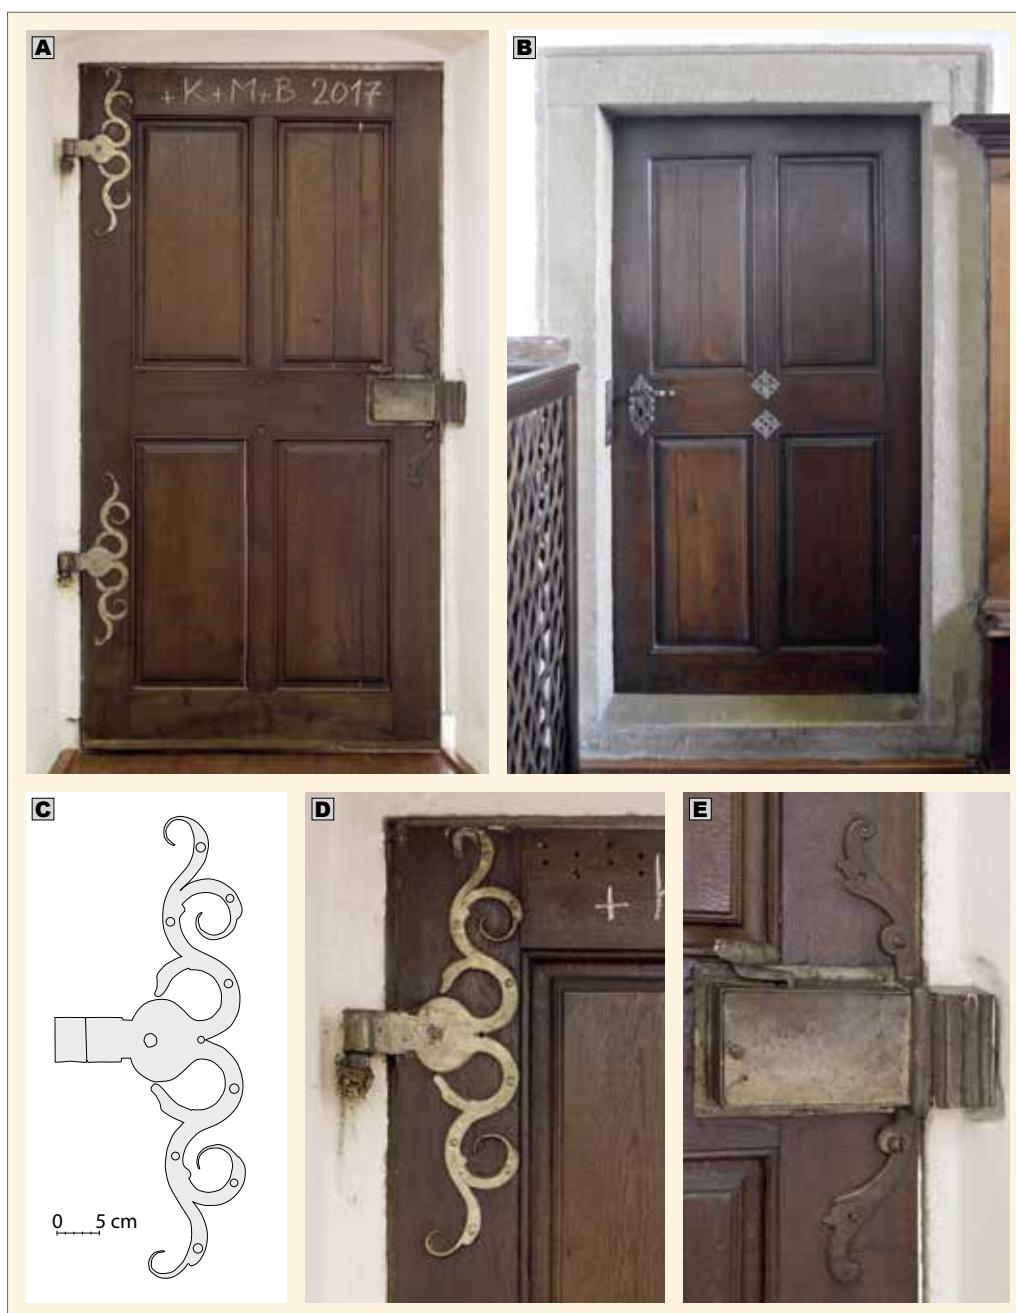
Obr. 3. Praha 1-Hradčany, kostel Panny Marie Andělské. Dveře D2. **A** – celkový pohled na dveře ze sakristie (foto P. Havlík, 2017); **B** – celkový pohled na dveře D2 z prostoru odděleného chóru (foto R. Gája, 2017); **C** – kresba rozvilinového závěsu dveří, originál v měřítku 1 : 1 (kresba V. Koberová, 2017); **D** – detail rozvilinového závěsu; **E** – detail krabicového zámku (foto P. Havlík, 2017).

Jsou osazeny v západní zdi presbytáře a propojují sakristii s oddělenou částí chóru v severní části kostela. Dveře mají kamenné pískovcové ostění, které je ze strany sakristie opatřeno vápenným nátěrem (obr. 3A), záklenek otvoru z této strany je segmentový. Kamenné ostění směrem do chóru bylo zřejmě dodatečně odhaleno a nově pemrlováno (obr. 3B). Ostění je po okraji zvýrazněno 5 cm širokou stezkou. Světlá výška otvoru je 200,5 cm, šířka pak 102,7 cm, jednokřídlé dveře se otevírají do sakristie. Dubové dveře mají rámovou konstrukci, výplň tvoří čtyři obdélné kazety. Lišty kazet mají jednoduchou profilaci. Pozoruhodné je pak kování dveří, které je na straně sakristie tvořeno dvěma mohutnými cínovanými rozvilinovými esovitými závěsy na jednoduchých pantech bez zdobení; závěsy nejsou rýhované. Dále je zde poměrně velký výrazně se uplatňující krabicový zámek (obr. 3E), který je přitažen k rámu páskem zakončeným skromnějšími vertikálními rozvilinami. Druhá strana dveří je opatřena dvěma štítky s rostlinným dekorem (zřejmě původně přítuhy) a štítkem zámku zdobeným opět rostlinným motivem a prohnutou klikou. Všechny prvky kování jsou cínované. Původní povrchovou úpravou dveří bylo pouze voskování, na dveřích je však dnes novodobá lazura, kterou byly dveře opatřeny poprvé zřejmě při údržbových pracích v roce 1909.

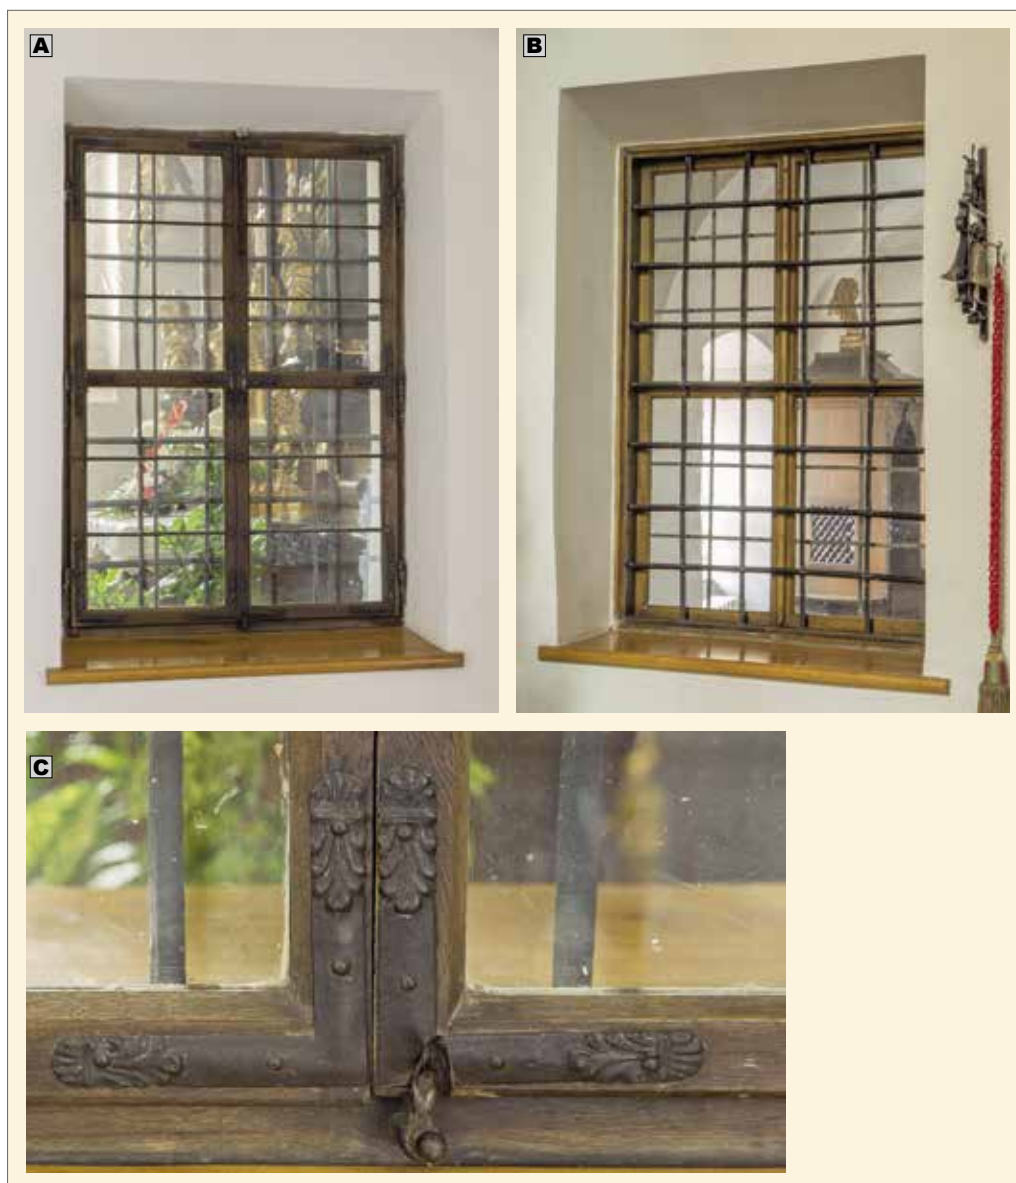
Obr. 7. Praha 1-Hradčany, kostel Panny Marie Andělské. Okno O6. **A** – celkový pohled ze zpodvědní chodby; **B** – celkový pohled z kaple Panny Marie; **C** – detail spodních rohovníků (foto P. Havlík, 2017).

Jedná se o dubové okno osazené do severní zdi kaple Panny Marie (obr. **7A, B**) a vizuálně tak propojující prostor kaple s přilehlou zpodvědní chodbou. Špaleta obdélného okenního otvoru je zděná. Celkový světlý rozměr okna je 135 × 106 cm. Okno je dvoukřídlé, každé křídlo je dále děleno horizontálně dřevěnou příčlím na dvě shodné části, které jsou dále členěny jedním vertikálním a dvěma horizontálními olověnými pásky na šest okenních tabulek. Zasklení je osazeno do drážky. V ose horizontálních olověných pásků probíhá další ztužení pomocí železných nosníků, které jsou hřeby upevněny k vlysu křídla. Příčle, stejně jako rám okenních křídel, mají jemně zkosené hrany. Rámy křídel jsou ztuženy zdobnými kovanými rohovníky (obr. **7C**) ukončenými stylizovanou palmetkou, která je zvýrazněna jednoduchým rýhováním. Rohovníky nejsou v tomto případě cínované, ale jsou opatřeny černou povrchovou úpravou – toto se týká veškerého kování této okenní výplně. Rohovníkové závěsy jsou poměrně ploché i zúžené a zakončeny stejně jako rohovníky. Zavírání umožňuje jeden výrazně plochý půlobrtlík, který zavírá pravé křídlo. Dále je toto křídlo jištěno kovanou zástrčí ve své horní části. K otvírání pak slouží dva jednoduché kroužky. Klapačka okna je profilovaná do tvaru oblounu. Okno včetně dřevěného rámu je opatřeno v současnosti lazurou, na rámu okna směrem do kaple jsou na několika místech patry zbytky světle hnědé fládrování. Okno je klapačkou, tedy svou „exteriérovou“ stranou otočeno směrem o kaple, snad kvůli lepší přístupnosti z chodby. Před okno je do špalety směrem do kaple Panny Marie osazena kovaná provlékaná mříž ze čtyř vertikálních a sedmi horizontálních prutů čtvercového profilu 2 × 2 cm.
