Čp. 553/I, Sixtův dům. Stavebně historický průzkum stropů dvorních křídel objektu

(příspěvek k poznání pozdně gotických stropů v na Starém Městě)

JAN J. OUSRATA

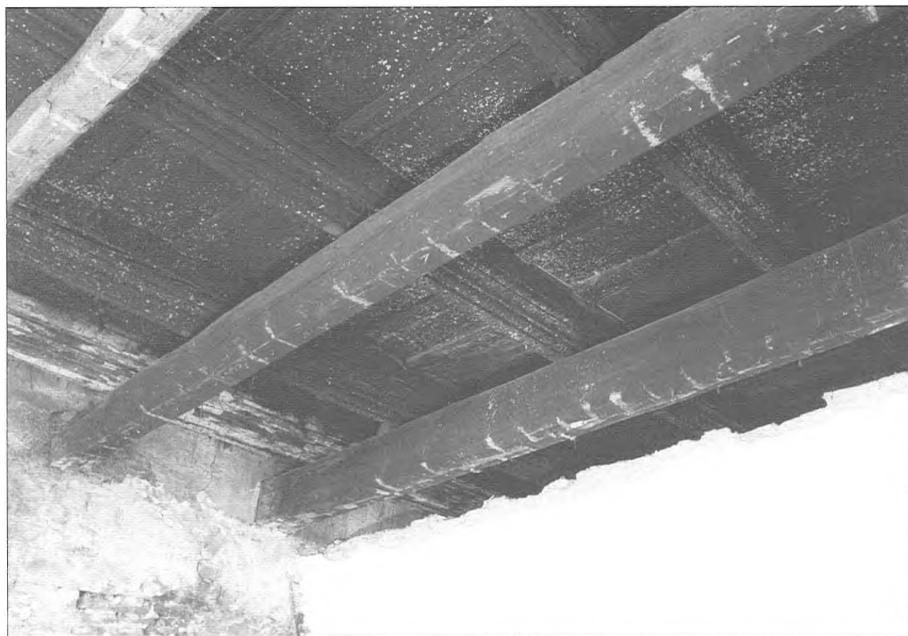
Obr. 2: Pozdně gotický strop v 1. patře (místnost 1-04, 05), strop po sejmutí rákosového pochledu. Foto K. Fink.

1-04,05 V obou místnostech probíhá nad mladší příčkou starší strop s gotickou profilací trámů, členěných oblouny, výžlabky a hruškovým profilem. Záklopy odděleny lištami, na hraně se splývavým profilem spíše již renes. charakteru. Nad oknem v zadní stěně jsou profilované trámy zapuštěny do původního dřevěného překladu nad oknem. Tento detail může ovšem být i mladšího, snad renes. původu, neboť nerespektuje plně původní ukončení profilace trámů se sbíhavým motivem. Povrch zatřen tmavými nátěry, pod nimiž je patrna původní polychromní úprava – zejména zelená barva ve výžlabku stropního trámu. Pod stropem starší, patrně středověké, renes. doplňované omítky.

Časově lze vznik stropu položit do doby kolem 1500.

Masivní střední průvlak s okosenými hranami, vynášející gotický strop je patrně renesančního původu, mohl tu být v době, než byl proveden druhotný josefinský podhled. Prochází pod stropem v místech příčky o patro výše (2-04, 2-05), která je původní renesanční.

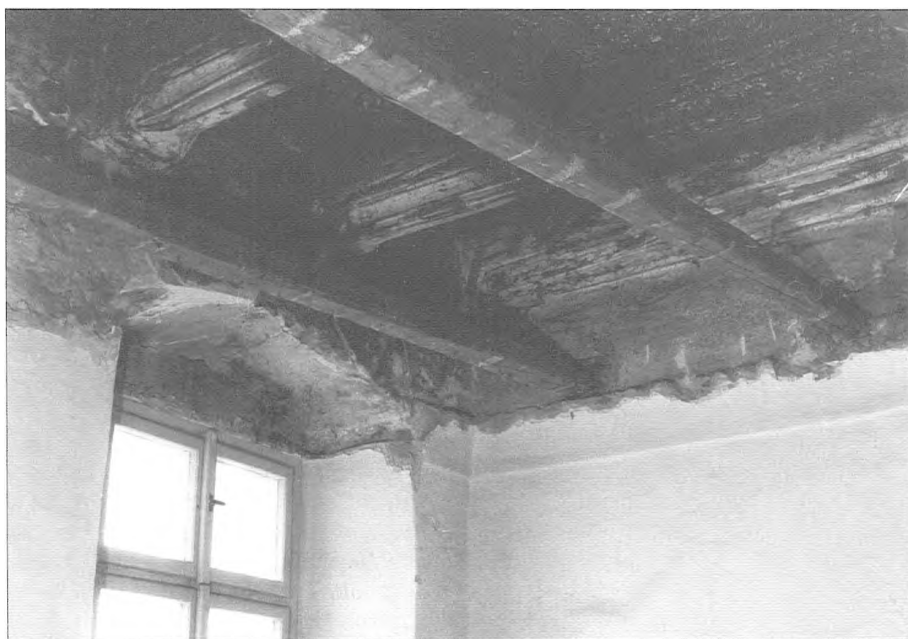
Obr. 3: Pozdně gotický strop v 1. patře (místnost 1-04,05), nasazení stropu nad odhaleným okenním záklenkem. Foto K. Fink.

Záklenek okenní niky cihelný, do něho byl druhotně vsazen jeden z trámů druhotného podtaženého stropu. Horní část niky vy-

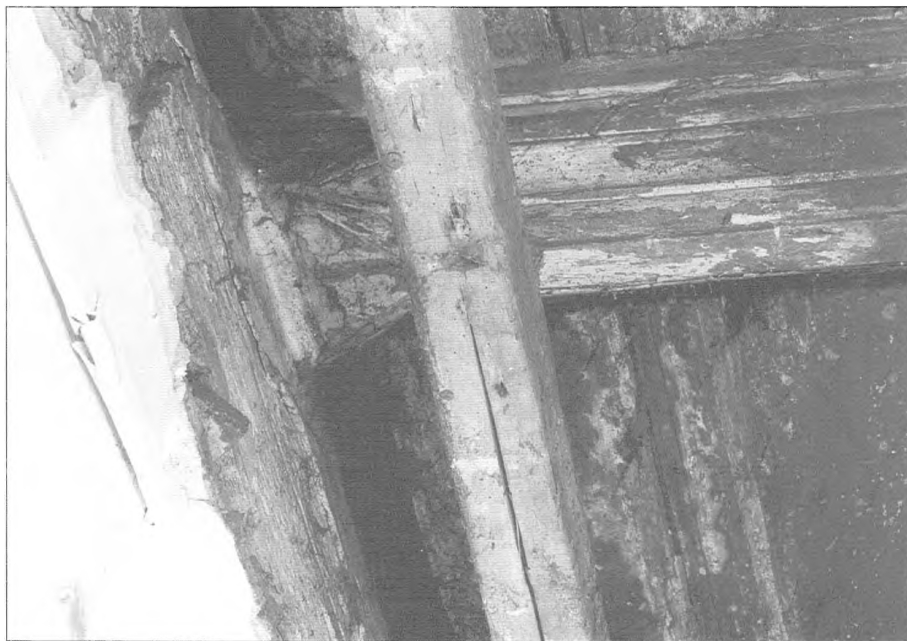
Obr. 5: Pozdně gotický strop v 1. patře (místnost 1-04,05), profilace trámu a zhlaví.

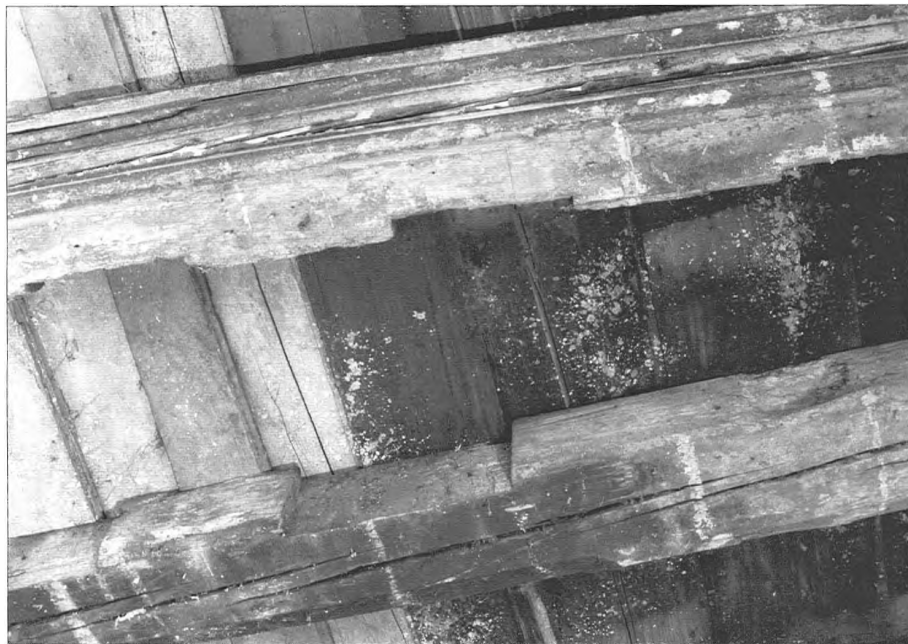
Obr. 6: Druhotně použité trámy pozdně gotického stropu, místnost 1-06.

1-06 Stropní konstrukce tvořena druhotně použitými trámy. Tyto trámy jsou převážně pozdně gotického charakteru s profilací, (jedná se o 4 trámy s gotickou profilací výžlabky, prav. ústupkem a obloučky), v některých případech se lišící drobnými rozdíly v zaústění profilované části do obdélného průřezu trámu, velmi blízké stejnému typu sbíhavého zakončení profilace u stropu v 1-04 a 1-05.

Většina gotických trámů i trámů renesančního původu položena druhotným způsobem naležato, v neorganické poloze. Původně trámy byly delší, při položení dnešního stropu byly zkráceny, někde i uprostřed probíhající profilace. U řady trámů patrně zbytky polychromie.

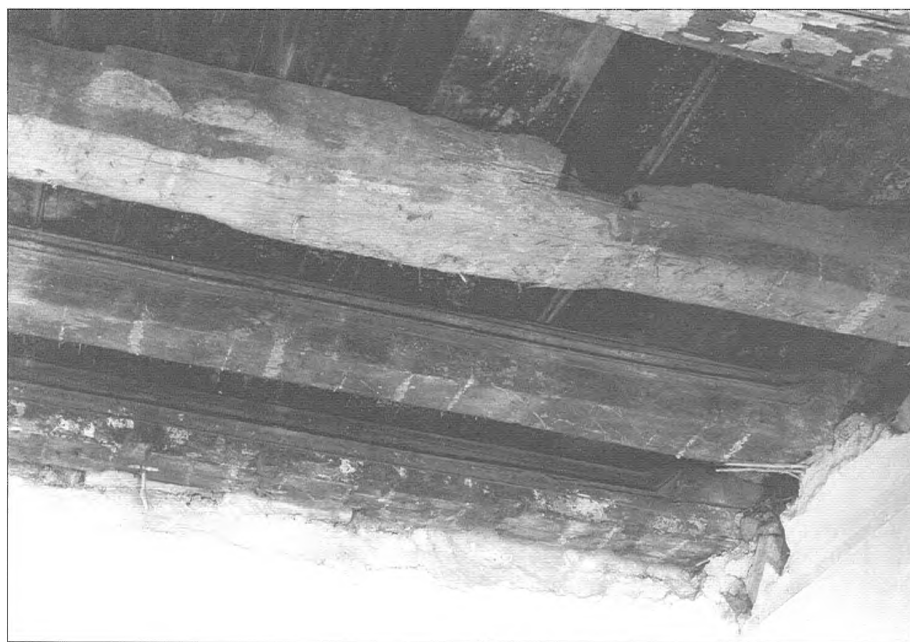
Obr. 7: Místnost 1-06, druhotně použité trámy s patrným přechodem dvojí profilace.

Profilace středověkých trámů stropu včetně sbíhavého motivu shodná s místností 1-08.
