PŮL STOLETÍ PÉČE O POMNÍK SV. VÁCLAVA NA VÁCLAVSKÉM NÁMĚSTÍ

HALF A CENTURY OF THE MAINTENANCE OF ST. WENCESLAS MONUMENT ON WENCESLAS SQUARE

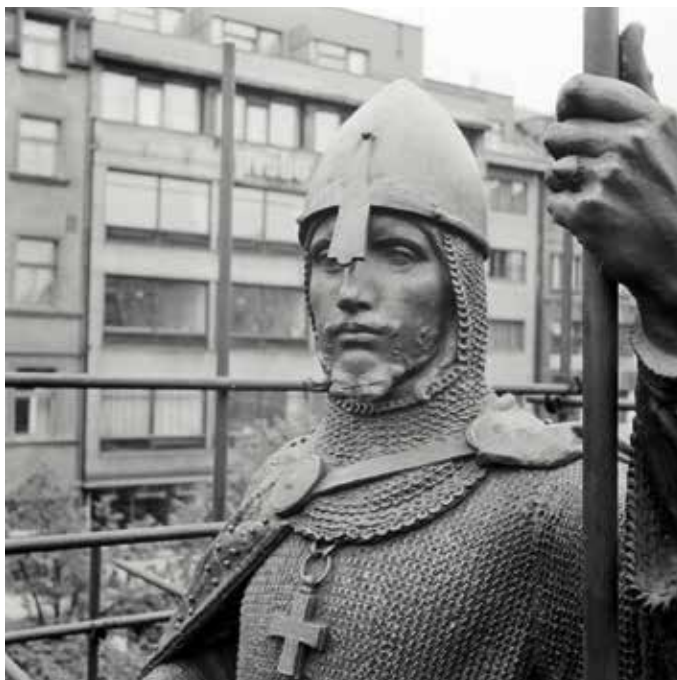
Obr. 2. Praha 1-Nové Město, Václavské náměstí, ppč. 2306/1 (část), 2306/10. Detail hlavy sv. Václava (soukromý archiv Rudolfa Manouška, neznámý fotograf, 1966).

Fig. 2. Prague 1-New Town, Wenceslas Square, plot No. 2306/1 (part), 2306/10. Detail of St. Wenceslas head (private archive of Rudolf Manoušek, unknown photographer, 1966).

V rodinném archivu zvonařské dílny Rudolfa Manouška jsou uloženy fotografie z restaurování z roku 1966 (obr. 2). Nejstarší archivované restaurátorské zprávy uložené v archivu GHMP jsou až ze sedmdesátých let 20. století. Tehdejší restaurátorské zprávy nejsou podle dnešních standardů dostatečně kvalitní a přinášejí jen kusé a povšechné informace, černobílé pozitivity jsou často neostře, nepopisné a není možné z nich vyčíst detaily. Negativy fotografií z restaurátorských zpráv v archivu nejsou uloženy. V textových částech zpráv nemáme k dispozici například relevantní informace o chemickém složení použitých čisticích a konzervačních vosků. Zpětně není možné laboratorními průzkumy zjistit, zda jednotlivé restaurátorské zákroky a použité chemikálie nemohly mít na dnešní stav všech materiálů pomníku nějaký nežádoucí efekt.

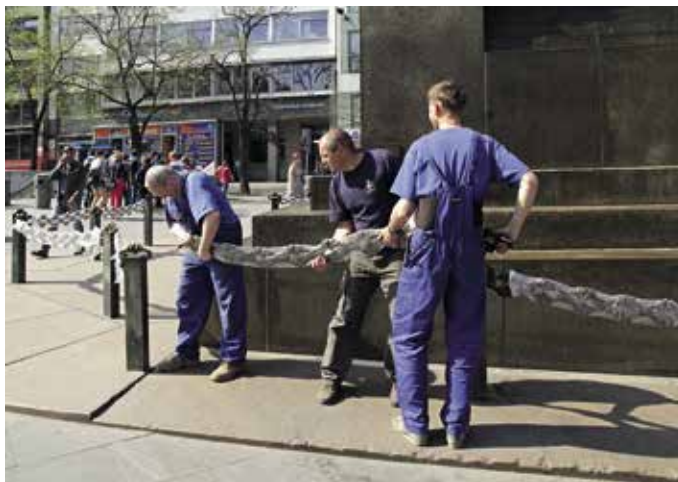
Obr. 7. Praha 1-Nové Město, Václavské náměstí. Čištění pomníku sv. Václava firmou John & Nosek (archiv Galerie hl. m. Prahy; neznámý fotograf, 1992).

Fig. 7. Prague 1-New Town, Wenceslas Square. Cleaning of St. Wenceslas monument by John & Nosek Co. (Prague City Gallery archive; unknown photographer, 1992).

Vrátíme-li se k přehledu restaurátorské péče o pomník sv. Václava, dostaneme se skokem do devadesátých let 20. století. V roce 1992 firma John & Nosek nechává ve své zprávě konečně podrobnější informace o svém zásahu – čištění lepidel, lepenky, nečistoty, trusu z povrchu podstavce (obr. 7). Stopy lepidel a lepenky pocházejí z různých polepů, plakátů a letáků, většinou to byly ještě pozůstatky sametové revoluce, kdy pomník sloužil jako vyvýšené pódium či plakátovací

plocha. Restaurátoři použili na čištění saponáty a rozpouštědla – toluen, nitroředidlo, čistič zn. AKEMI. Přespárování provedli restaurátoři minerálním tmelem s akrylátovou disperzí Sokrat 2082A. Konzervace kamene byla provedena tvrdými silikonovými vosky AKEMI. Přeleštěna byla včelím voskem ředěným v terpentýnu 1:1. Bronzových plastik se zřejmě restaurátorský zásah netýkal.

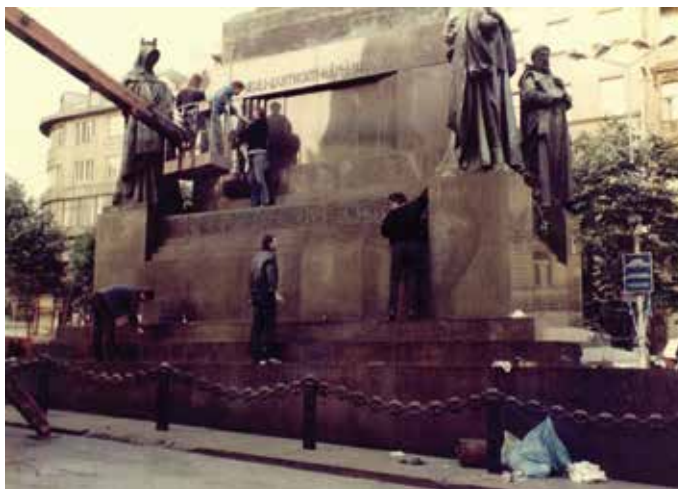
Obr. 8. Praha 1-Nové Město, Václavské náměstí. Odebírání vzorků k petrografické analýze (archiv Galerie hl. m. Prahy; neznámý fotograf, 2017).

Fig. 8. Prague 1-New Town, Wenceslas Square. Sampling for petrographic analysis (Prague City Gallery archive; unknown photographer, 2017).

Během prvních laboratorních průzkumů na povrchu podstavce nebyly nalezeny v odebraných vzorcích zbytky voskových nátěrů ani eventuálních přírodních nebo syntetických laků (nebo obecně pryskyřic; obr. 8). Výsledky analýzy pomocí FTIR však nevylučovaly možnost historického použití vodního skla. Nepodařilo se však prokázat souvislost hypoteticky uvažovaných nátěrů s degradací žuly a najít možnou příčinu opticky dezolátního stavu leštěného povrchu, na kterém každým rokem přibývaly vypoukliny, které pozoruje i laik. Jejich průměr se pohyboval od několika milimetrů až do deseti centimetrů. Horní vrstvy „puchýřů“ se vlivem rozpínivosti vodních par a dramatických teplotních změn v rámci jednoho dne i ročních období po čase odlouply a zanechaly nepravidelnou mělkou prohlubeň. (obr. 9) V leštěném povrchu tento proces způsobuje neesteticky vyhlížející plochy, krátery, vypadaná místa jsou „slepá“, neopracovaná a usazují se v nich nečistoty. Jako alarmující a velmi špatný označil stav pomníku Václav Rybařík ve svém článku „Myslbekův pomník svatého Václava volá o pomoc“. Rybařík považoval za hlavní příčinu destrukcí nedostatečnou a zanedbanou péči o celý pomník (RYBAŘÍK 2015, 288, 291).

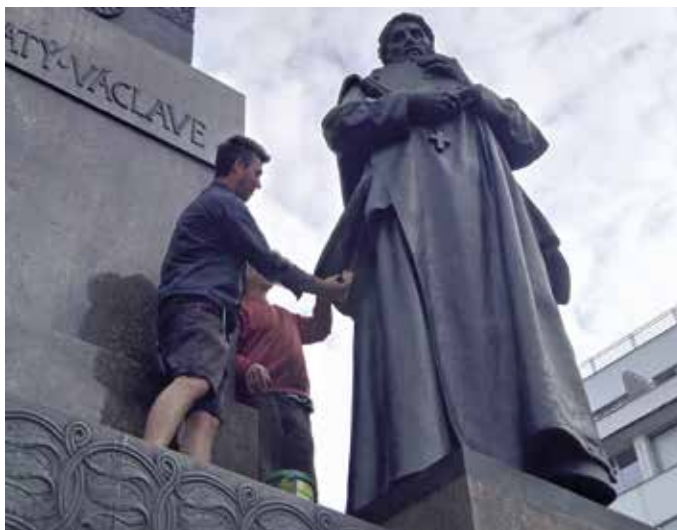
Obr. 19. Praha 1-Nové Město, Václavské náměstí. Konzervace povrchu bronzových plastik, nanášení a leštění konzervačních vosků (foto M. Foltýnová, 2018).

V roce 2005 proběhlo restaurování vnějšího povrchu po více než čtyřiceti letech. V důsledku celkového zanedbání pravidelné péče bylo čištění, odstranění koroze a konzervace náročné. V posledních letech se podařilo prosadit pravidelnou údržbu pomníku, což je pro kondici sousoší nejlepší řešení. Další konzervace bronzu proběhla podle doporučení restaurátora v roce 2011. Díky pravidelné péči je povrch čistý a částečný lesk konzervace umožňuje lépe vnímat plasticitu díla (obr. 19). Jedná se také o ekonomicky výhodnější variantu, než je náročné restaurování zkorodovaného povrchu.

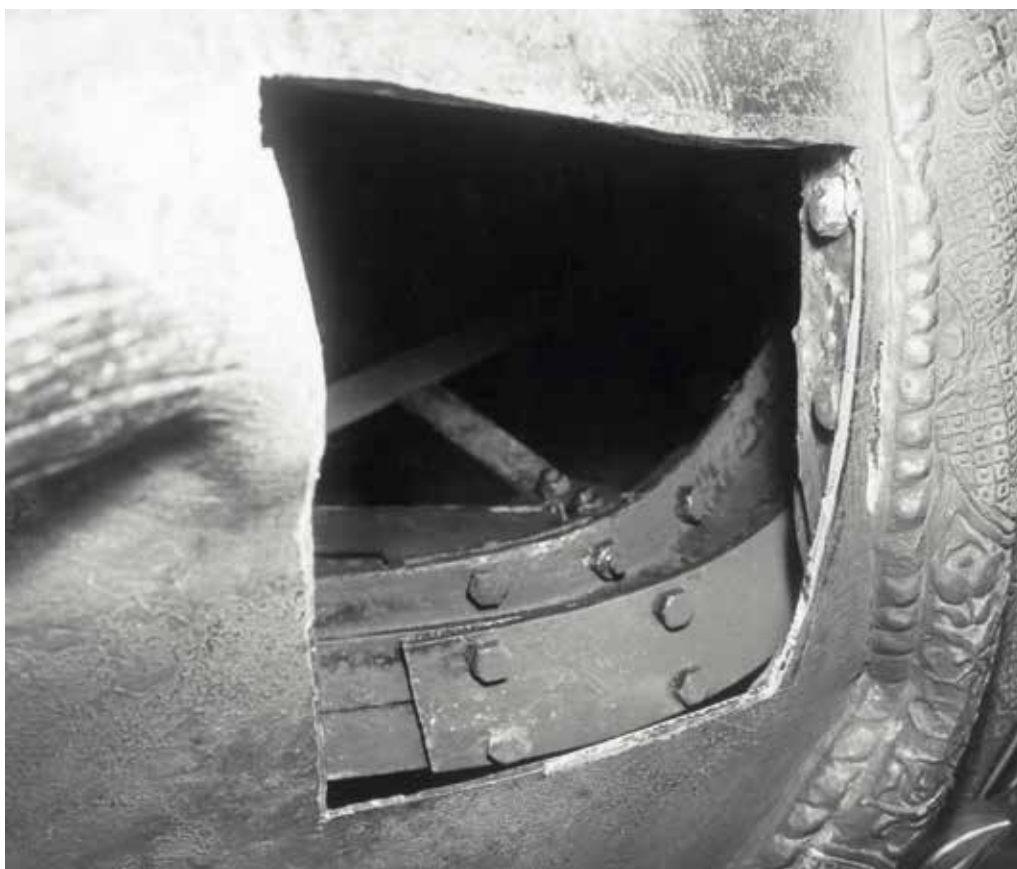
Obr. 21. Praha 1-Nové Město, Václavské náměstí. Detail poškození bronzového pláště zadní nohy koně (soukromý archiv Rudolfa Manouška; neznámý fotograf, 1966).

Obr. 22. Praha 1-Nové Město, Václavské náměstí. Detail poškození bronzového pláště přední nohy koně (soukromý archiv Rudolfa Manouška, neznámý fotograf, 1966).

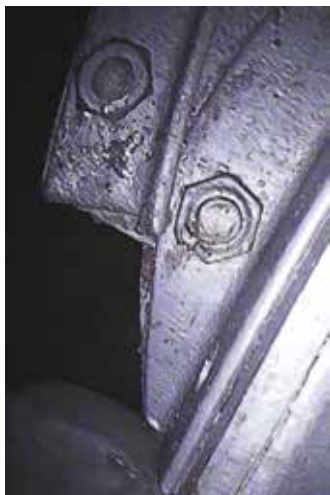
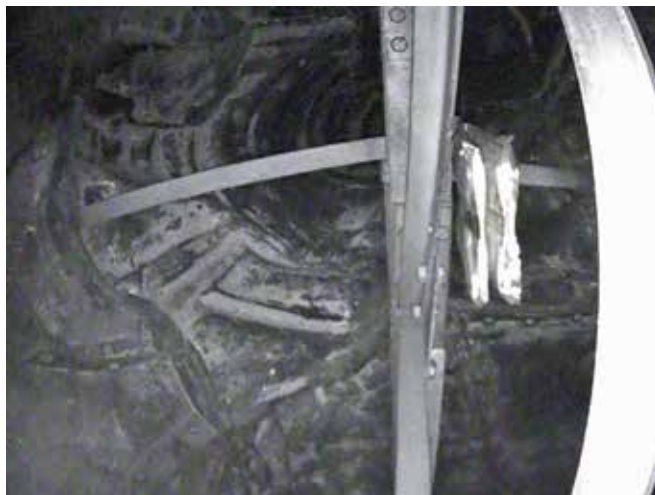
Kamerou byl také uvnitř koně objeven a zaznamenán tzv. montážní otvor, místo, kudy vylezl poslední montér. Tento díl musel být uzavřen z vnějšku. Nalézá na pravé zadní noze v místě navazující na slabiny koně. Při šetrném odvrtání nýtů bude možné v budoucnu díl uvolnit a prostorem vstoupit do dutiny koně a uskutečnit nutné restaurátorské a konzervační práce, které byly prováděny naposledy v roce 1966 zvonařem Rudolfem Manouškem. Manouškova dílna opravovala popraskání vnějšího odlitku stojných nohou (obr. 21, 22). Z jejich zákroku nejsou dochovány a v archivu uloženy písemné záznamy, ale podařilo se získat fotografickou dokumentaci z rodinného archivu. Z těchto fotografií je patrné, že ani Manoušek nenalezl původní montážní otvor a musel vyříznout vstup do plastiky na jiném místě (obr. 23). Na videozáznamu se objevily předměty zanechané v roce 1966 v útrobách koňské plastiky. Na vyzvednutí dalšími restaurátory, kteří v budoucnu vstoupí do vnitřku koně, čekají dobové dokumenty a mince, zabalené do průhledného igelitového obalu (obr. 24–26), a pravděpodobně omylem zapomenutý ruční smetáček (obr. 27).

Obr. 25. Praha 1-Nové Město, Václavské náměstí. Záběr z videoendoskopického průzkumu. Na vnitřní konstrukci je zavěšena časová schránka, zabalená a zatavená do igelitového obalu (archiv Galerie hl. m. Prahy; foto videoendoskopem firmy Olympus A. Šumbera, 2017).

Obr. 26. Praha 1-Nové Město, Václavské náměstí. Záběr z videoendoskopického průzkumu. Schránka zřejmě obsahuje dobový tisk, na záznamu jsou v jiném úhlu rozeznatelné i vložené mince (archiv Galerie hl. m. Prahy; foto videoendoskopem firmy Olympus A. Šumbera, 2017).

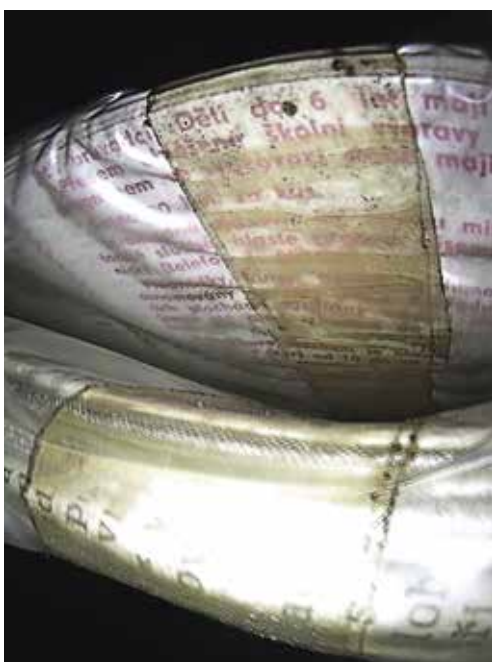
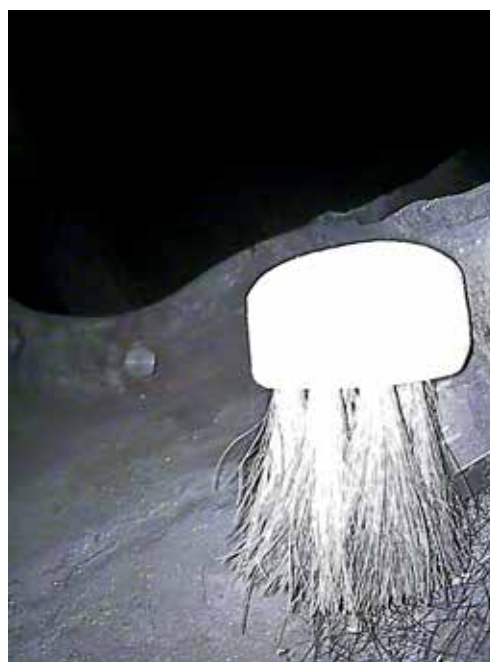
Obr. 27. Praha 1-Nové Město, Václavské náměstí. Záběr z videoendoskopického průzkumu. Zapomenutý smetáček po restaurátorech v roce 1966 (archiv Galerie hl. m. Prahy; foto videoendoskopem firmy Olympus A. Šumbera, 2017).

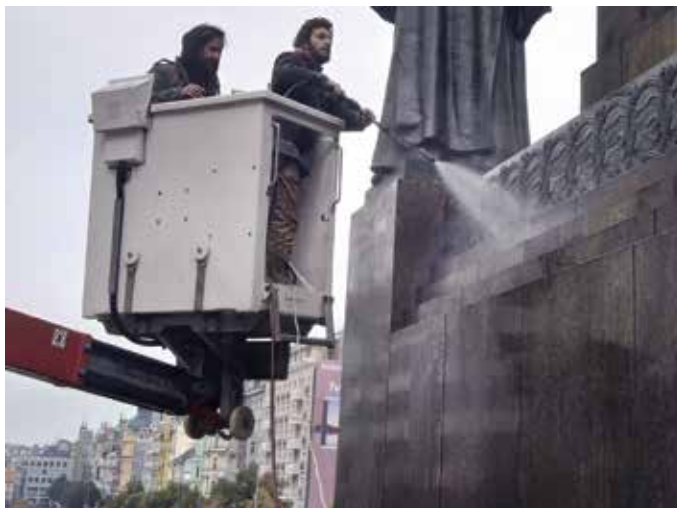
Obr. 28. Praha 1-Nové Město, Václavské náměstí. Povrchové čištění pomníku tlakovou vodou z mobilní plošiny (foto M. Foltýnová, 2018).

Po vyhodnocení všech aspektů spočívalo následné restaurování Dryákovy architektury pomníku sv. Václava hlavně v mechanickém a chemickém odstranění povrchových nečistot (obr. 28), uvolněných tmelů a spárování, nepůvodních nátěrů, případných oxidovaných starých voskových nátěrů a mikrovegetace.
