# HŘBITOV U KOSTELA SV. JANA V OBOŘE VE ŠPORKOVĚ ULICI ČP. 322/III NA MALÉ STRANĚ V PRAZE

MARTIN OMELKA

Stručný souhrn dosavadních výsledků bádání o areálu zaniklého hřbitova a kostela sv. Jana v Oboře. Cílem příspěvku je přiblížit lokalitu z hlediska ikonografie, historie, stavební historie a archeologie. Informace o lokalitě jsou doplněny i základním přehledem o novověké pohřební výbavě zde zachycené archeologickým průzkumem v letech 2002 a 2004.

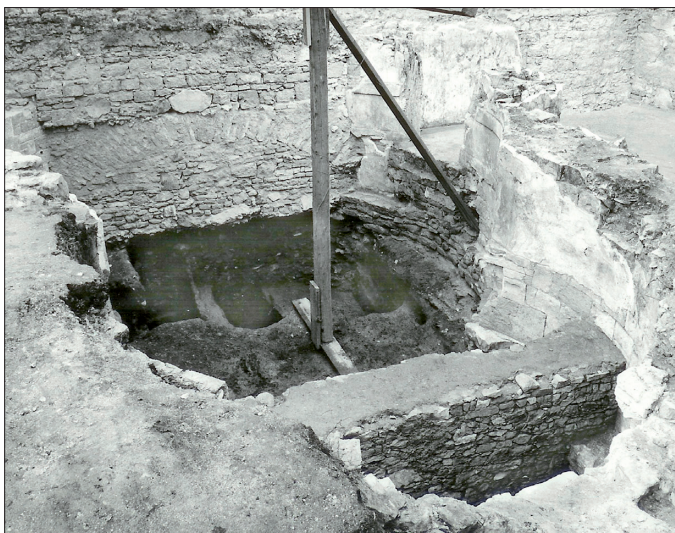
**Obr. 1.** V rámci výzkumu v roce 1986 byl prozkoumán celý interiér rotundy a na úroveň podlahy odkryt prostor sakristie severně od kruhové lodi kostela (převzato DRAGOUN 1986).

Pro nejstarší období lokality se žádné ikonografické podklady nedochovaly, avšak díky archeologickému výzkumu z osmdesátých let dvacátého století je možné přesto alespoň z části nahlédnout do období 12. století, kdy na lokalitě nestál obdélný kostel, ale kruhová stavba rotundy (obr. 1).

Podařilo se prozkoumat celý interiér rotundy, včetně souvrství pod podlahou až na rostlý terén, a na úroveň podlahy odkryt i prostor sousední sakristie severně od kruhové lodi kostelní stavby. Zjištěný půdorys rotundy byl tvořen kruhovou lodí a půlkruhovou apsidou. Výzkum odhalil nesejně vysokou partii nadzemního zdiva svatyně, dosahující maximální výšky dvou metrů. Vnější líc stavby byl ověřen jen ojedinělými sondami. Zároveň byl odkryt na jižní straně rotundy původní vstup a na straně severní další, dodatečně proražený vstupní prostor, spojující loď se sakristií. Ačkoliv stavbu svatyně lze klást na základě výsledků výzkumu do 12. století, prozkoumané hroby v interiéru rotundy i mimo ni byly prokazatelně starší.

**Fig. 1.** During the excavation in 1986 the complete interior of a rotunda was excavated and the sacristy to the north from the circular nave was cleared to the floor level.

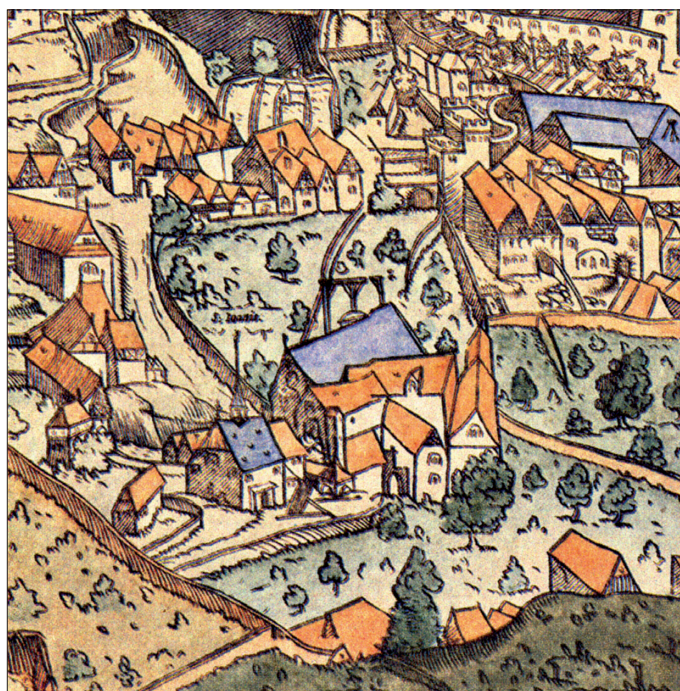
**Obr. 2.** Jan Kozel a Michael Peterle z Annaberku (1562). Detail z prospektu Prahy: PRAGA BOHEMIAE METROPOLIS ACCURATISSIME EXPRESSA 1.5.6.2.

Na kresbě je velice dobře rozeznatelný nejen kostel, ale i budovy osady Obora. Samotná osada je pak dobře rozlišitelná díky zelenému pásu zahrad, které ji oddělují od okolní malostranské zástavby. Vlastní kostel je zde sice zobrazen jen schematicky, avšak tvar stavby odpovídá našim současným poznatkům. Vidíme obdélnou loď, v jejíž jižní fasádě jsou dvě okna a v ose zděná krytá předsíň. V západní

fasádě jsou tři okna. Loď vrcholí vysokou sedlovou střechou, opatřenou sanktusníkem, umístěným asi uprostřed hřebene střechy. Modrá barva střechy pravděpodobně naznačuje, že krytina byla v tomto období břidlicová, část valby nad západním průčelím byla pravděpodobně ze dřeva. Východní zakončení kostela je na interpretaci složitější. Zde se na první pohled zdá, že vidíme obdélný odsazený závěr s jakýmsi nižším přístavkem na jižní straně. Jisté ale je, že zde archeologicky zachycené základy sakristie, odkryté v osmdesátých letech, mají podstatně menší rozměry než přístavba na vyobrazení. Proto je pravděpodobnější, že se nejedná o přístavbu kostela, ale o samostatně stojící budovu severně od kostela. Samotná jižní „přístavba“ kostela by naopak mohla být ona nenápadná, podstatně nižší a drobnější stavba na jižní straně „přístavku“. Pokud tomu tak je, pravděpodobně se jedná o jediné známé vyobrazení původní rotundy, byť v tuto dobu již využívané jako východní závěr kostelní lodi (obr. 2).

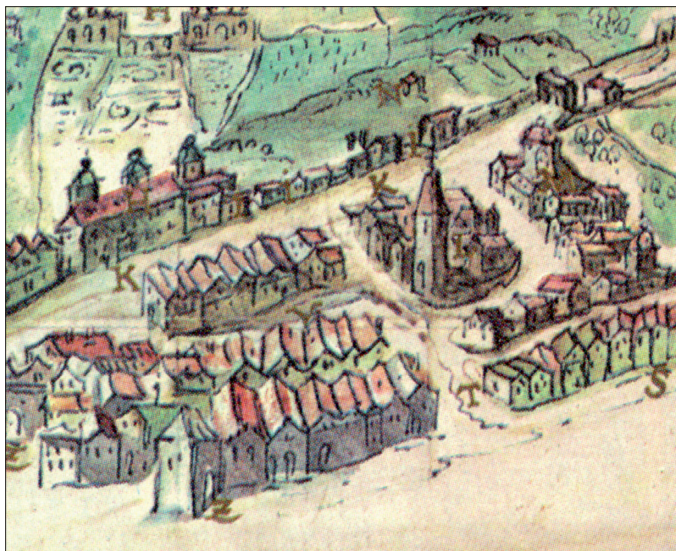
Kresba z let 1659–1665 je přibližně o sto let mladší než předcházející vyobrazení a přibližuje prostor osady krátce po připojení k Malé Straně (obr. 3). Jak je vidět, byla v této době osada již plně urbanisticky začleněna do malostranského prostoru. Můžeme zde rozeznat nejen samotný kostel sv. Jana v Oboře (písmeno L), ale i Vlašskou ulici zobrazenou pod písmenem

K a Jánský vršek pod písmenem T. Zobrazení je sice opět značně schematické, v zásadě však správně zachycuje urbanistickou situaci. Rozsáhlé plochy zahrad v této době již zanikly a na jejich místech byly postaveny měštanské domy.

**Obr. 3.** Anonym (1659–1665). Pohled na Menší město Pražské s Petřínem (výřez). Převzato: Mapový obraz Malé Strany a Strahova ze 17. století, Kartografie, Praha 1977.

**Fig. 3.** Anonymous (1659–1665). View of the Minor Prague town with Petřín (a cut out).

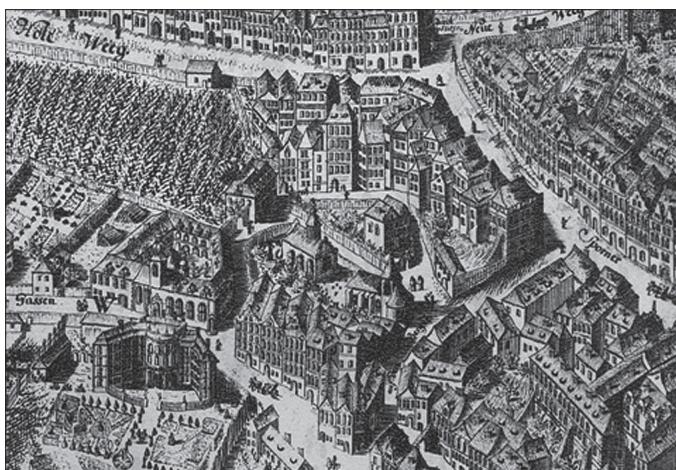
Pokud se posuneme po časové přímce o dalších stolet, můžeme si díky ortografickému nárysu Prahy s okolím od J. D. Hubera (vytvořeno někdy mezi lety 1765–1769; obr. 4) prohlédnout prostor bývalé osady v druhé polovině 18. století. Přestože i zde je nutné chápat kresbu do značné míry jako schematickou, je možné na ní rozeznat nejen obdélnou kostelní budovu se sanktusníkem a mladší kapli svatého Matěje se zvonicí, ale i průběh hřbitovně zdi včetně idealizovaného naznačení plochy hřbitova. Zástavba v okolí hřbitovního areálu již do značné míry odpovídá dnešnímu stavu. Pro naše poznání je důležité, že přibližně patnáct let po

**Obr. 4.** J. D. Huber (1765–1769). Malá Strana s Hradčany, výřez z Ortografického nárysu Prahy s okolím.

**Fig. 4.** J. D. Huber (1765–1769). Malá Strana with Hradčany, a cut out from the Orthographic study of Prague and surroundings.

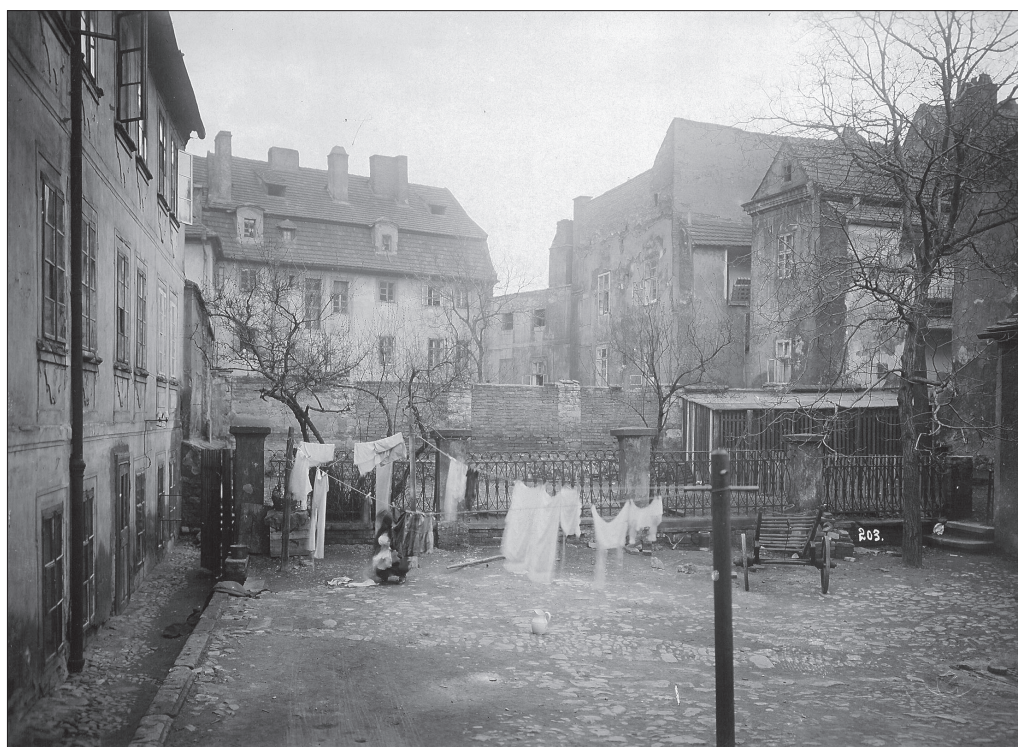
**Obr. 5.** Historický snímek dvora a zahrádky domu čp. 322/III. Snímek je datován do 20. let 20. století (foto A. Alexandr, uložení Archiv útvaru rozvoje hl. m. Prahy, číslo snímku 203.)

První zachovaný snímek kostela přestavěného do podoby činžovního domu pochází až z dvacátých let dvacátého století. Fotografie A. Alexandra zachytila dvůr, zahrádku a jižní průčelí domu. Na poklidném snímku nic nenapovídá faktu, že se pod dlážděním dvora nachází stovky koster a že nenápadná fasáda činžáku překrývá původní kostelní zdivo (obr. 5).

**Fig. 5.** Historic picture from 1920s of the yard and garden of house no. 322/III.

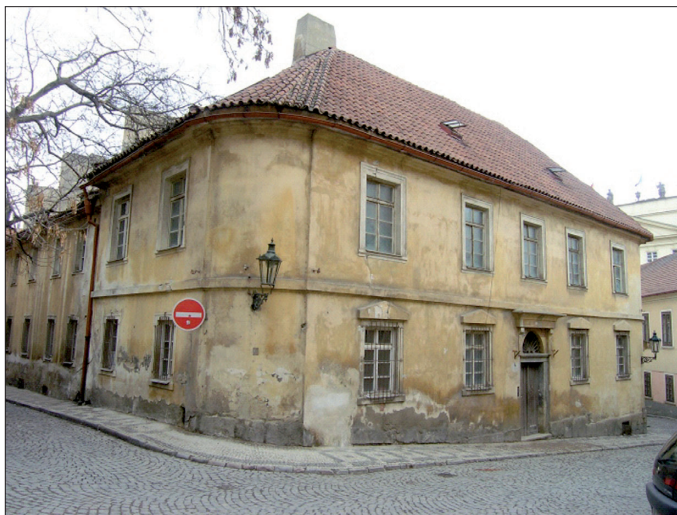
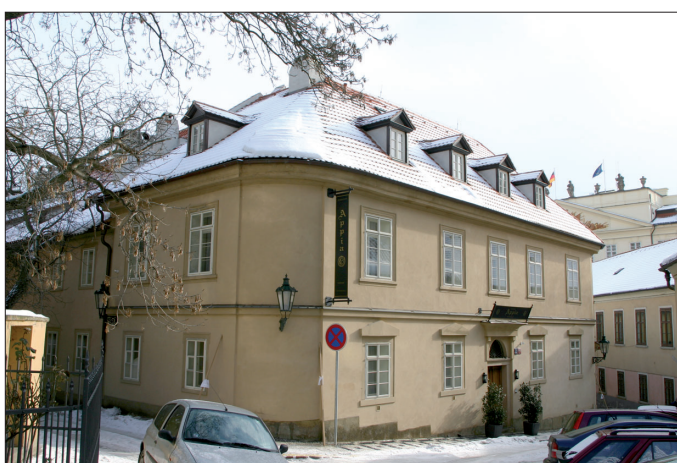
**Obr. 6.** Dům čp. 322/III před a po rekonstrukci na počátku 21. století (foto J. Vachuda – před, 2002; L. Smutka – po, 2009).

Posuňme se naposledy o dalších přibližně sto let dále až do současnosti. V letech 2002 až 2005 byla provedena nejen kompletní rekonstrukce domu postaveného J. Peiznachem, ale, v rámci těchto stavebních zásahů, proběhl i stavebně historický průzkum objektu a archeologický průzkum zkoumající část plochy parcely (obr. 6).

**Fig. 6.** House no. 322/III. before and after the reconstruction in the early 21<sup>st</sup> century.

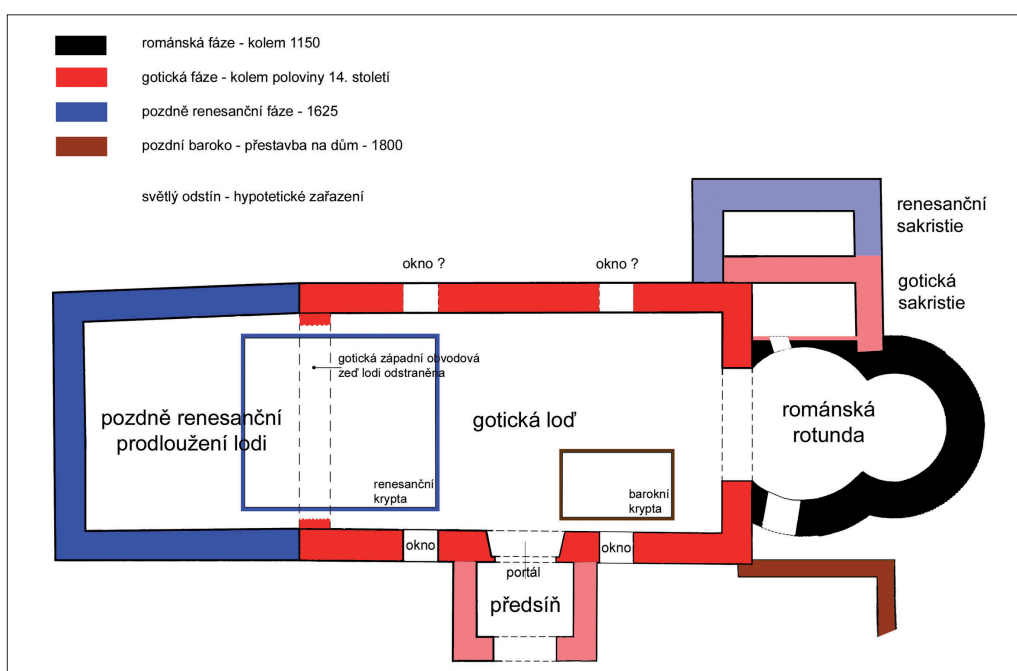
**Obr. 7.** Časové fáze výstavby kostela sv. Jana v Oboře dle HEJRETOVÁ ET AL., 2005.

Jak již bylo zmíněno, v rámci rekonstrukce stávajícího objektu byl autorským týmem D. Hejretová, K. Kroulíková, J. Beránek a T. Kyncl proveden podrobný doplňkový stavebně historický průzkum, který upřesnil, a v určitých místech i korigoval, dřívější představy o stavebním vývoji kostelní budovy (HEJRETOVÁ a kol. 2005). Stavební historici využili možnost dokumentovat nově odkryté detaily a oproti původnímu stavebně historickému průzkumu M. Heroutové z roku 1966 provedli upřesnění původních zaměření, včetně nové interpretace stavebního vývoje objektu (obr. 7).

Nejstarší zdivo patřící románské rotundě je na interpretačním schématu znázorněno černou barvou. Červeně vybarvené gotické zdivo podélné lodi mladšího kostela bylo ještě v období pozdní renesance prodlouženo směrem k západu (modrá barva). Severně od rotundy je pak zobrazena renesanční sakristie s hypotetickým vyznačením gotické fáze a při jižním obvodovém zdivu kostela autoři vyznačili kostelní předsíň, jejíž základy byly zachyceny i v rámci archeologického výzkumu. Je zajímavé, že v rámci archeologického výzkumu byly odkryty také základy opěrných pilířů určených pro oporu jižního obvodového kostelního zdiva, ale jejich interval neodpovídá intervalu původních oken dokumentovaných v tomto zdivu. To pravděpodobně znamená, že stavební vývoj kostela byl ještě složitější než zde prezentovaný nástin.

**Fig. 7.** The building history development phases of the church of St. John in Obora after D. Hejretová, K. Kroulíková, J. Beránek and T. Kyncl.

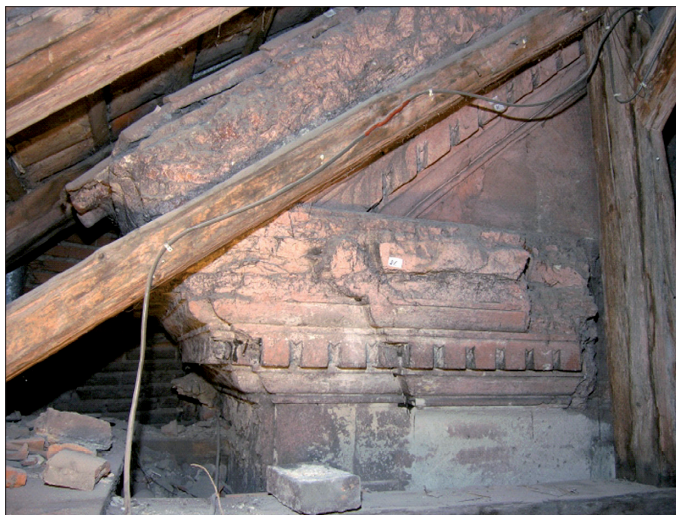
**Obr. 8.** Původní, pravděpodobně barokní štít zaniklého kostela. Na spodní části profilace římsy je rozeznatelný „zubořez“ (foto J. Beránek, 2004).

Jedinečná nálezořá situace byla z hlediska zachovalosti původní architektury ukryta pod střechou domu. Na půdě budovy nedaleko novověkého schodiště se do dnešního dne zachovala část štítu západního průčelí kostela, a to včetně štukové výzdoby. Situace byla o to překvapivější, že na horní hraně štítu zůstala dokonce původní střešní krytina (obr. 8). Torzo se zachovalo díky tomu, že se při rekonstrukci budovy jednak částečně zvedla střecha stavby, jednak se původní kostelní štít ocitl po přístavbě budovy v zastrčené a nevyužívané části půdy.

**Fig. 8.** The original probable Baroque gable end of the deserted church. A dentil is apparent on the bottom line of the ledge.

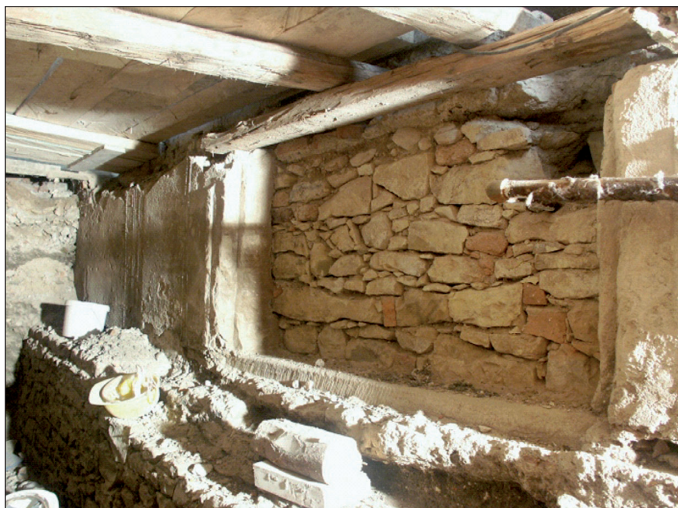
**Obr. 9.** Pohled na zachovalou spodní část štítové zdi kostelní budovy odkryté při archeologickém výzkumu. Přibližně uprostřed snímku je rozeznatelný zazděný vstup do kostela (foto J. Vachuda, 2004).

A aby nebylo překvapení málo, podařilo se při archeologickém výzkumu, probíhajícímu souběžně se stavebně historickým, odkrýt u paty této štítové zdi i původní pochozí úroveň bezprostředního okolí kostela, včetně zazděného vstupu do kostelní lodě. Původní vstup se nacházel cca 0,9 m pod dnešní úrovní terénu. I zde byly zachovány nejen profilace ostění spodní části vstupního portálu, ale i členění barokní podoby omítek budovy.

ale naopak vzhledem k použité technice šlo jednoznačně konstatovat její zpřesnění (obr. 9). To platí hlavně pro fázi kresebného zpracování, kdy na základě digitální fotografie přesně výškopisně i polohopisně specifikované byl každý pohřeb umístěn do virtuálního prostoru v počítači. Kostera zde byla překreslena a následně umístěna na patřičné místo v celkovém plánu pohřebiště.

**Fig. 9.** The preserved lower part of the church gable end revealed during archaeological excavation. Approximately in the centre of the picture is a blocked entrance into the church.

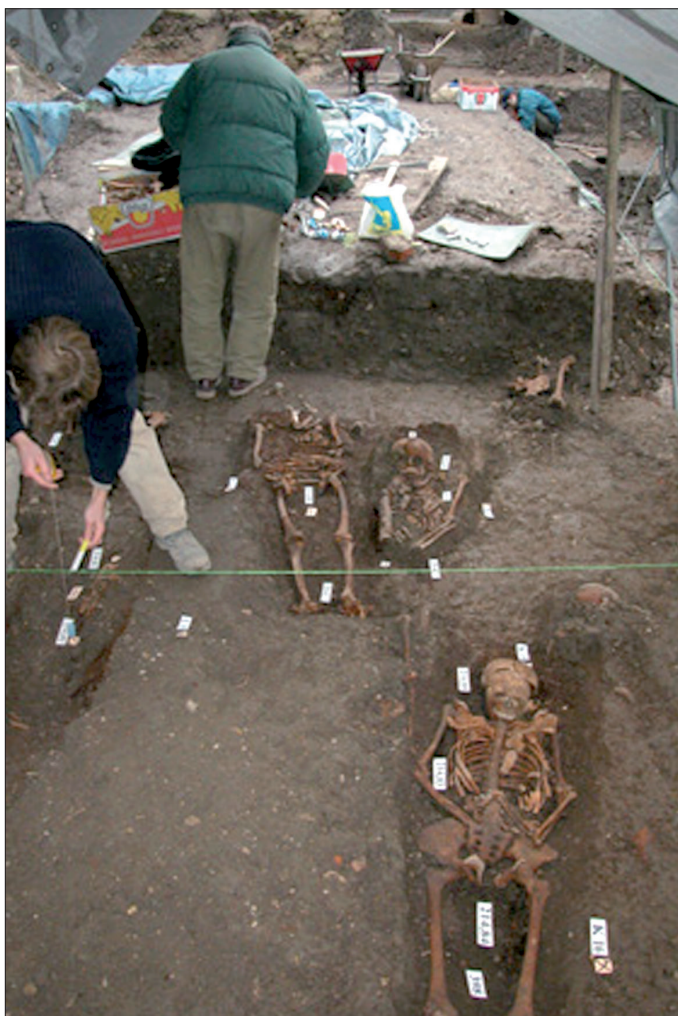
**Obr. 10.** Příprava k dokumentaci. Ke každé kostře bylo nutné připojit mimo individuálního pořadového čísla také identifikační informaci konkretizující její polohopisné a výškopisné umístění na lokalitě (foto autor, 2002).

**Fig. 10.** Preparation for the documentation. Beside an individual serial number each skeleton had to be assigned with the identification information about its location and orientation position within the site.

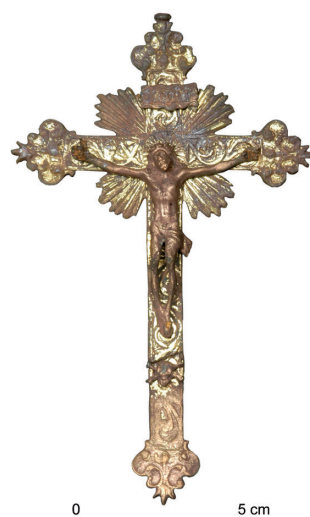
Obr. 13. U zde představeného kříže není zjištěno žádné spojení s uctíváním či kultu, které by přesahovaly rámec běžného křesťanského náboženského vyznání a vyznávání Krista. Kříže bez samostatných kultů jsou dodnes vyráběny v nespočetných variantách. Prezentovaný kříž je ukázkou velice kvalitní kovolitecké práce z období baroka (foto M. Blecha, 2005).

U křížků lze většinu nálezového souboru z typologického hlediska interpretovat jako obecně křesťanské symboly (obr. 13), tedy jako předměty, u kterých nelze vysledovat žádnou jinou symboliku než obecně křesťanskou (blíže OMELKA/ŘEBOUNOVÁ/ŠLANCAROVÁ 2009). Přesto i u křížků existuje

**Fig. 13.** A cross as an example of high quality Baroque smiths art. No specific adoration or cult was discovered to be connected with this type of cross, which is still produced in numerous variations today.
