„REZIDENCE“ V KRÁLOVSKÉ ZAHRADĚ PRAŽSKÉHO HRADU, DÍLO TŘÍ VÝZNAMNÝCH ARCHITEKTŮ – K. I. DIENTZENHOFERA, A. HAFFENECKERA A P. JANÁKA

FRANTIŠEK KAŠIČKA – PAVEL ZAHRADNÍK

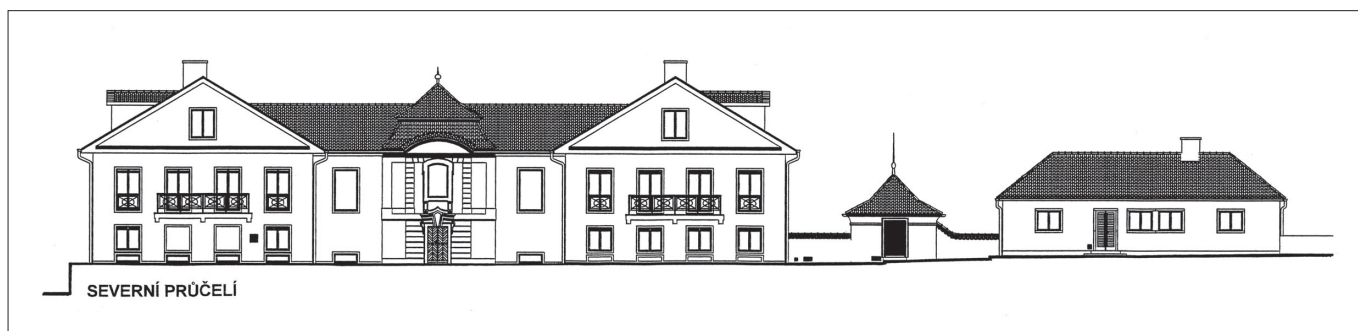
Obr. 3. Pražský hrad, Královská zahrada, rezidence. Severní průčelí dnešního stavu. (Podklady uloženy v Kanceláři prezidenta republiky – dále KPR – k tisku upravil M. Ďurica, 2010.)

Vlastní „rezidence“, postavená v líci tarasní zdi oddělující severní a jižní díl Královské zahrady, tvoří v hmotě, průčelích i v dispozici svého středního jádra symetrickou kompozici neoklasicistní povahy (obr. 3). Ústřední jednopatrový objekt postavený na půdorysu širokého „U“ (obr. 4), podsklepený v celém rozsahu, je orientován hlavním průčelím k jihu, k Jelenímu příkopu, za kterým vyrůstá za hradním obvodem katedrála sv. Víta. Jádro ustouplého středního dílu zde tvoří dochovaný barokní pavilon, původně rovněž osový článek skleníku z počátku třicátých let 18. století. Nad podélný zadní trakt budovy bylo vloženo v úrovni severní zahrady mezipatro. Nad barokním pavilonem zůstal zachován mansardový tvar střechy, do kterého na bocích vrůstají sedlové střechy bočních přístaveb středního dílu, aby na vnějších stranách pronikly do vyšších sedel nad bočními křídly, uzavřených na jižní i severní straně výraznými trojúhelnými tympanony.

K vlastní rezidenci se připojuje ve hmotě spojovacím krčkem nižší západní přístavba kuchyně. Tento spojovací krček tvoří dochovaný jednopatrový barokní věžový „altán“ pod stanovou střechou, s bočními přízemními vstupními přístavbami pod pultovými střechami, spadajícími od staré tarasní zdi směrem k jihu (obr. 3, 5).

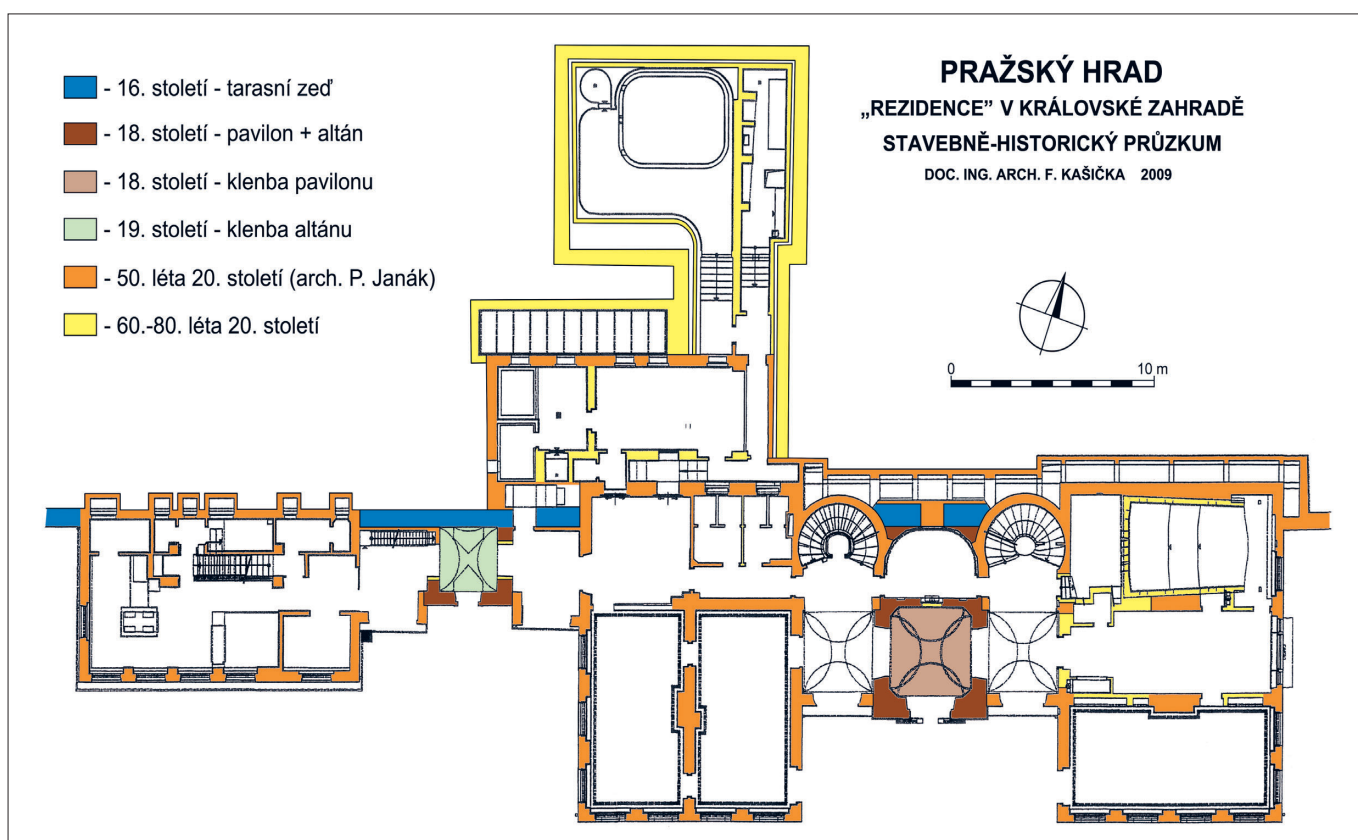
Obr. 4. Pražský hrad, Královská zahrada, rezidence. Úroveň přízemí hlavní budovy ve stavebně historické analýze (severní přestavby jsou pod úrovní horní zahrady). **Modrá** – předpokládané pozůstatky renesanční terasní zdi, **hnědá** – barokní konstrukce z let 1731–32, **oranžová** – novodobé konstrukce z let 1947–50 (z doby působení arch. P. Janáka), **žlutá** – mladší konstrukce po r. 1950. (Podklady uloženy v KPR upravil, částečně překreslil a dle pokynů autora vybarvil M. Ďurica, 2010.)

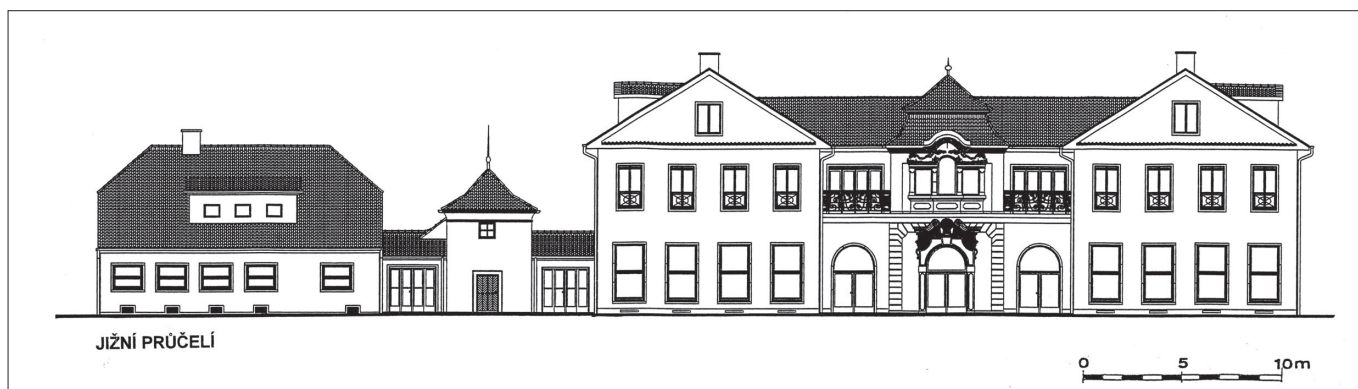
Obr. 5. Pražský hrad, Královská zahrada, rezidence. Jižní průčelí dnešního stavu (podklady uloženy v KPR k tisku upravil M. Ďurica, 2010).

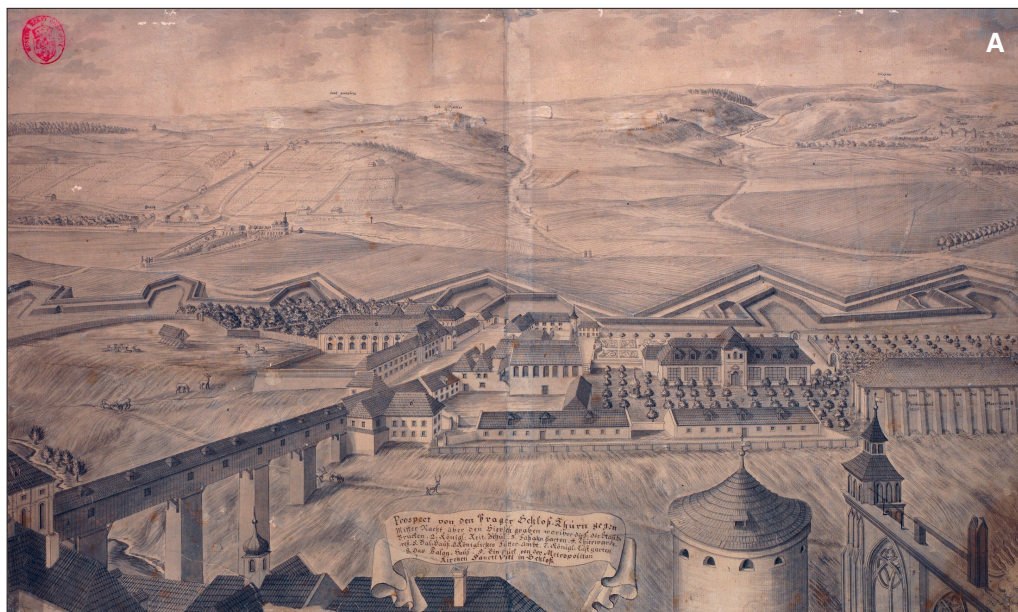
Obr. 6. Pohled z věže chrámu sv. Víta k severu. **A:** Jan Jos. Dietzler 1742 – výřez z lavírované tušové kresby s pohledem na skleník z let 1731–1732 (uloženo: Praha, Národní galerie, i.č. K 26931, foto © Národní galerie). **B:** Pohled současný (© Správa Pražského hradu, foto J. Gloc, 2007).

Fig. 6. View from St. Veits cathedral tower towards the north. **A:** Johann Joseph Dietzler 1742 – a cut-out from coloured ink drawing of the greenhouse from 1731–1732 (archived in National gallery in Prague). **B:** Current state.

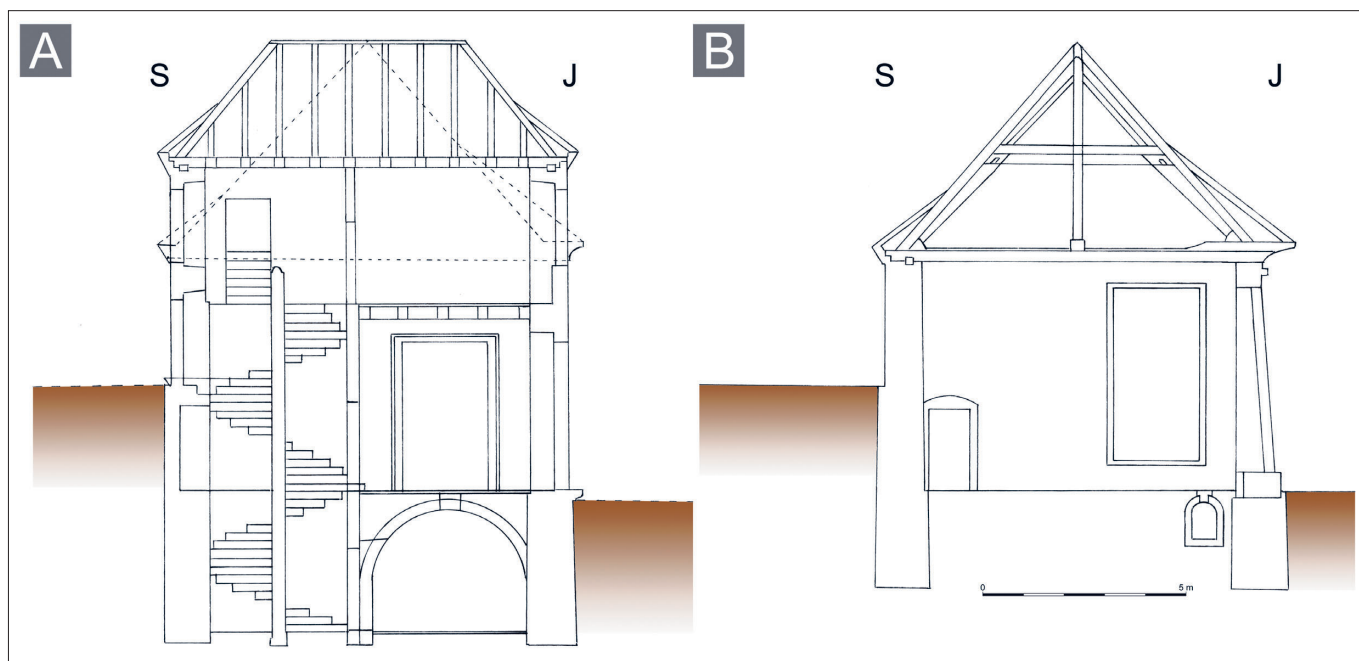
Obr. 8. Pražský hrad, Královská zahrada. Příčný řez středním pavilonem (A) a křídlem skleníku s topným kanálem (B). Nižší vstupní pavilon má v přízemí rovný strop, vstupy do skleníkových křídel mají rovné překlady. – Starší návrh? Nedatováno, autor neuveden. Uloženo: Archiv Pražského hradu (dále APH), Stará plánová sbírka, sign. 142/55. (Kopii narušeného originálu překreslil M. Müller, 2010.)

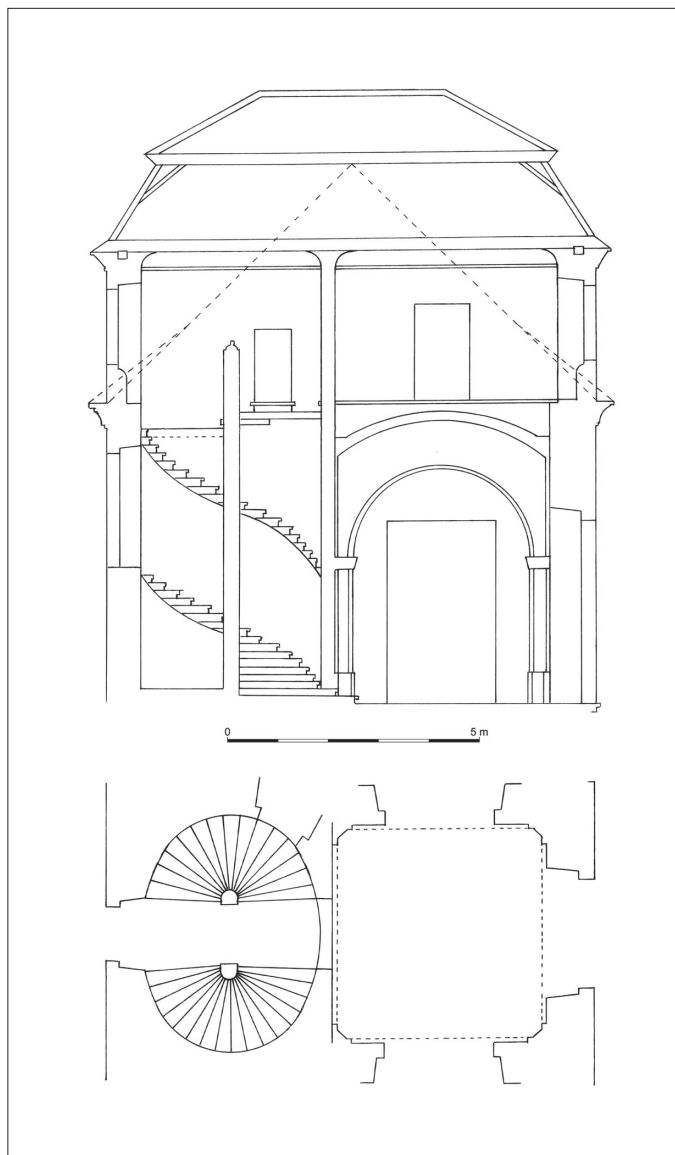
Obr. 9. Půdorys a řez pavilonem s naznačením střechy skleníkového křídla a vstupů do jeho podkroví. – Poslední úprava plánu rozestavěného objektu? Nedatováno, autor neuveden. Uloženo: APH, Stará plánová sbírka, sign. 142/78. (Kopie nezřetelné archivní dokumentace překreslil M. Müller, 2010.)

jejíž hřeben je kolmý k podélné ose skleníku. Součástí tohoto plánu je i příčný řez prvním křídlem skleníku.

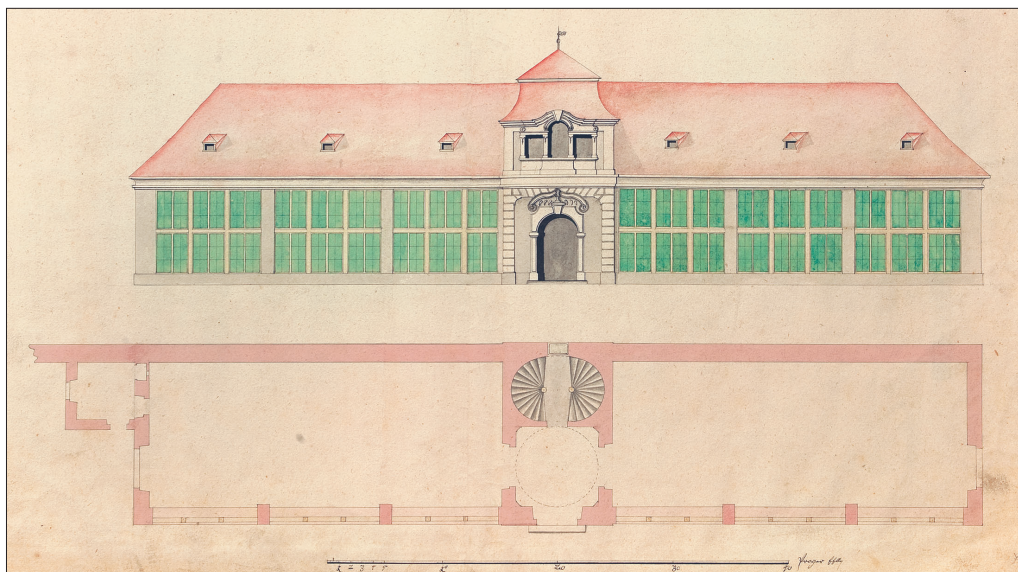
Obr. 10. Půdorys a nárys skleníku v Královské zahradě, nedatováno, autor neuveden. Zřejmě dílo kanceláře K. I. Dientzenhofera. Uloženo: APH, Stará plánová sbírka, sign. 143/14 (foto P. Havlík, 2010).

Druhý plánek, rovněž nedatovaný i nepodepsaný, ale rovněž pocházející z doby před zničením skleníku roku 1757, obsahuje kromě půdorysu přízemí středního pavilonu i řez tímto pavilonem bez sklepů, na němž je zakreslena již dnešní placková klenba sala terreny a nad salónekem v 1. patře je již zakreslena mansardová střecha (obr. 9).¹⁴ Přisouzení těchto úprav nedatovaného staršího projektu,¹⁵ podle nichž byla stavba dokončena, K. I. Dientzenhoferovi by bylo prozatím asi odvážné, ale přesto možné. Finální účast kanceláře K. I. Dientzenhofera na výstavbě skleníku by mohly nejspíše dokládat dva další plány. Větší z nich¹⁶ zachycuje půdorys skleníku a jeho jižní podélné průčelí (obr. 10). Půdorys středního pavilonu již obsahuje dochovanou placovou klenbu, mezi pilíře obou skleníkových křídel jsou vloženy dvojice dřevěných sloupků. V nárysu dělí rozměrná skleníková okna

mezi zděnými pilíři kromě dvojic svislých sloupků navíc uprostřed výšky oken vodorovné břevno. Takto vzniklé dvě trojice menších obdélných otvorů nad sebou zakrývají patrně dvoukřídlé šestiúhelné prosklené výplně. Tím se poněkud liší od zmiňované kresby J. J. Dietzlera, kde díly mezi pilíři vyplňují 4 x 4 čtvercové skleněné tabule. Na menším plánu,¹⁷ rovněž bez uvedení autora, je podrobněji rozkresleno jižní průčelí středního pavilonu, které se v podstatě neliší od dnešního stavu (obr. 11). V detailu jsou tu však (a stejně na Dietzlerově kresbě) voluty, zvlněné u rozebrané římsy nad portálem, stočeny na jejich bocích (u Dietzlera je římsa doplněna rozebraným frontonem), zatímco dnešní stav s vnitřními volutami je zřejmě dílem mladšího zásahu. Nelze vyloučit, že výše uvedené příčné řezy skleníkem a oba poslední plány patří do jednoho souboru barokní prováděcí dokumentace a autorský podíl K. I. Dientzenhofera je tu zřejmě jednoznačný.

16 APH, Stará plánová sbírka, sign. 143/14. Plán půdorysu a nárysu je rýsován tuší, střechy a skleníková okna jsou položena barvou, měřítko pražské lokte. Na zadní stranu poznamenán tužkou letopočet 1730–1731. (Za upozornění na tento i následující plán děkujeme prof. Milanu Pavlíkovi.)

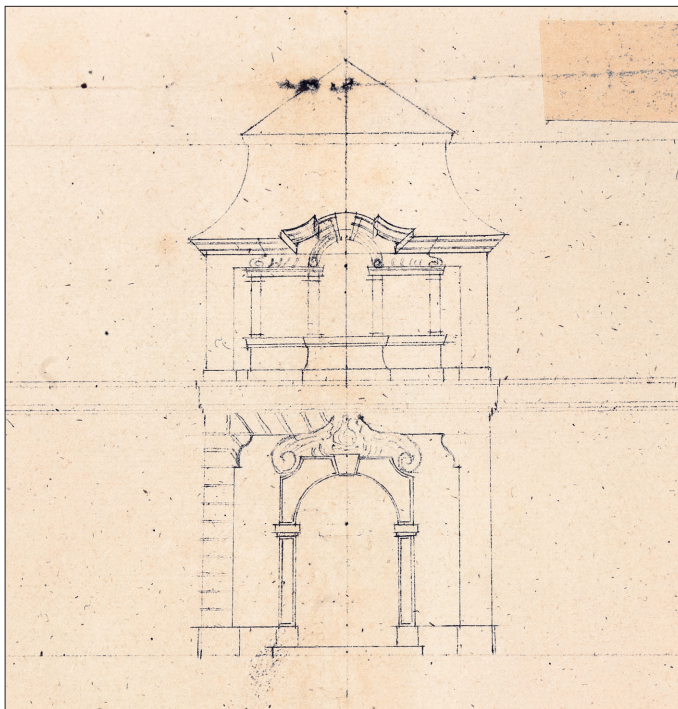
Obr. 11. Rozkreslené průčelí středního pavilonu. Tužková kresba, kterou je možné připsat kanceláři K. I. Dientzenhofera, na rubu plánu uvedeného v obr. 9. Uloženo: APH, Stará plánová sbírka, sign. 142/78 (foto P. Havlík, 2010).

17 APH, Stará plánová sbírka, sign. 142/78 (rub). Jižní průčelí středního pavilonu, kresba tužkou.

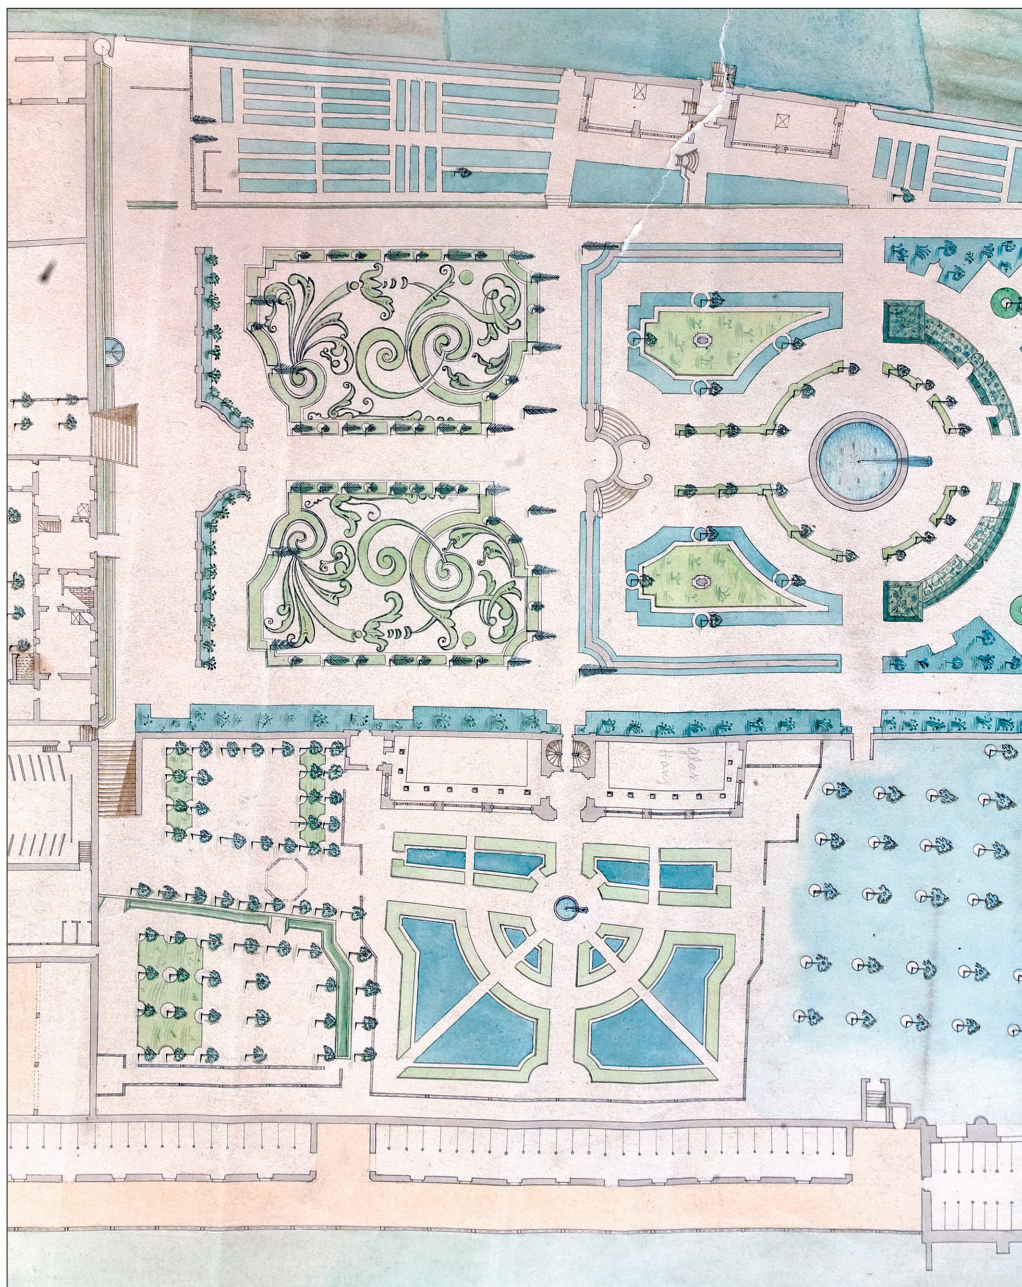
Obr. 12. Plán Pražského hradu z r. 1759 – výřez: část Královské zahrady se skleníkem. Uloženo: APH, Stará plánová sbírka, sign. 157/35 (foto P. Havlík, 2010).

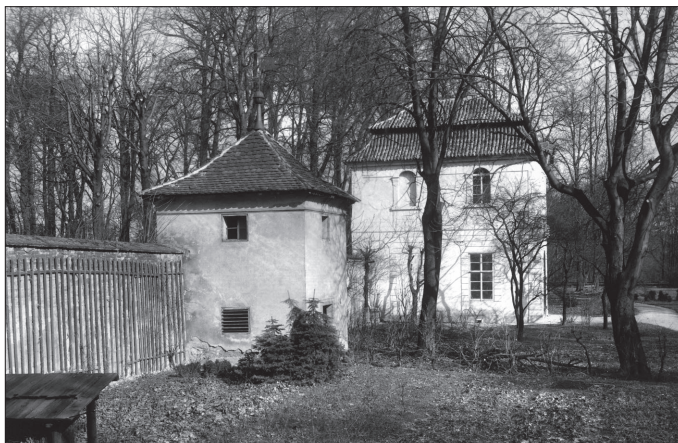
Obr. 13. Pražský hrad, Královská zahrada. Pohled na „altán“ a pavilon od západu, ante 1947. Uloženo: APH, fond Sběrka fotografií Stavební správy PH, inv. č. 1737/2, sign. D 1820 (foto J. Štenc, nedatováno).

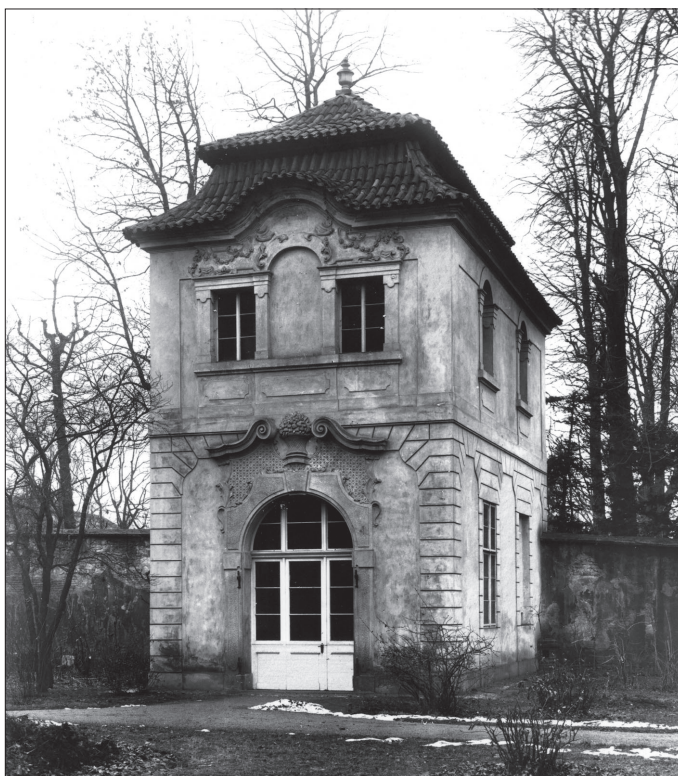
Obr. 14. Pražský hrad, Královská zahrada. Barokní pavilon v úpravě A. Haffeneckera, pohled od jihovýchodu, ante 1947. Uloženo: APH, fond Sběrka fotografií Stavební správy PH, inv. č. 1737, sign. D 1806 (foto J. Štenc, nedatováno).

Po odbourání bočních skleníkových křídel byl Antonín Haffenecker postaven před úkol vyřešit nyní obnažené boční fasády středního pavilonu. Celý parter oběhl jakousi slepou omítkovou rustikou, kterou byla dojemově zesílena zejména nároží (obr. 14). Do rustiky arkády byla na bocích pavilonu vložena dvě okna a v jejich osách v 1. patře sevřeném lesenovým rámcem okna další, tentokrát s půlkruhovými záklenky, ale s použitím podobných článků a detailů jako u obou bočních oken v 1. patře průčelí čelního (obr. 15).²¹ Na průčelí jižního a severního čela pavilonu byla asi zčásti obnovena starší štuková výzdoba nad portálem a horními okny, zčásti zřejmě doplněná již klasicistními motivy (jako např. plastickým košem s květinami nad čelním portálem) (obr. 16). Nová mansardová střecha kopírovala původní stav. Menší pozornost byla věnována bočnímu altánu s „hřebíčkovým kvelbem“ v přízemí. Získal hladké omítky a mohutnou fabionovou hlavní římsu, která zčásti překryla na severní straně kamenný nadpražní kvádr portálku k hornímu podlaží. Valená klenba s pětibokými výsečemi v přízemí „altánu“ má rovněž charakter již spíše klasicistní. V závěsu po

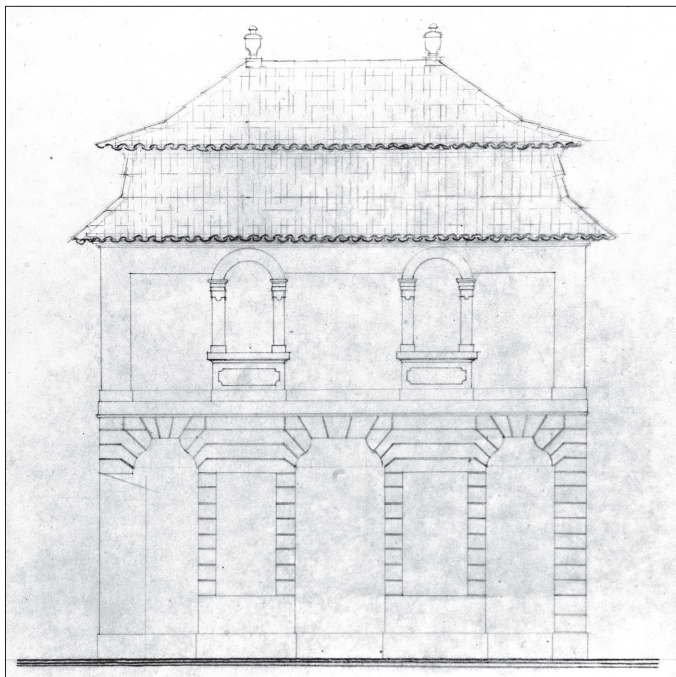
Obr. 15. Pražský hrad, Královská zahrada. Barokní pavilon v úpravě A. Haffeneckera, východní, zrušené průčelí pavilonu zaměřené 1947. Uloženo: APH, Nová plánová sbírka, sign. 10902/15 (foto P. Havlík, 2010).

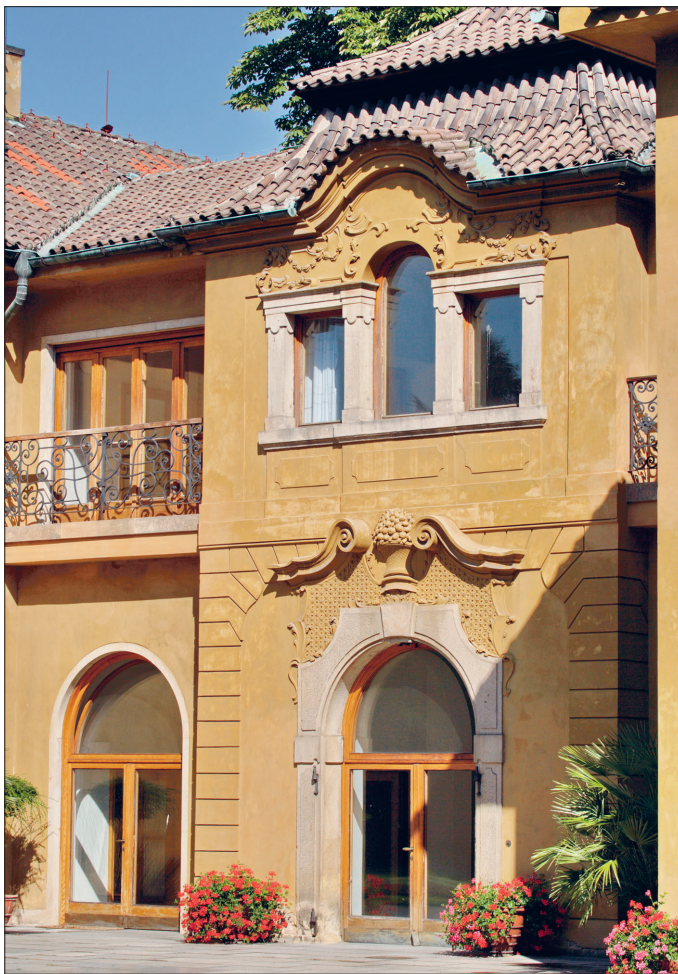
Obr. 16. Pražský hrad, Královská zahrada. Průčelí jižního čela bývalého pavilonu s klasicistním plastickým košem s květinami nad čelním portálem (© Správa Pražského hradu, foto J. Gloc, 2008).

Fig. 16. Prague castle, Royal garden. South face facade of the former pavilion with a classicism plastic basket with flowers above the doorway.

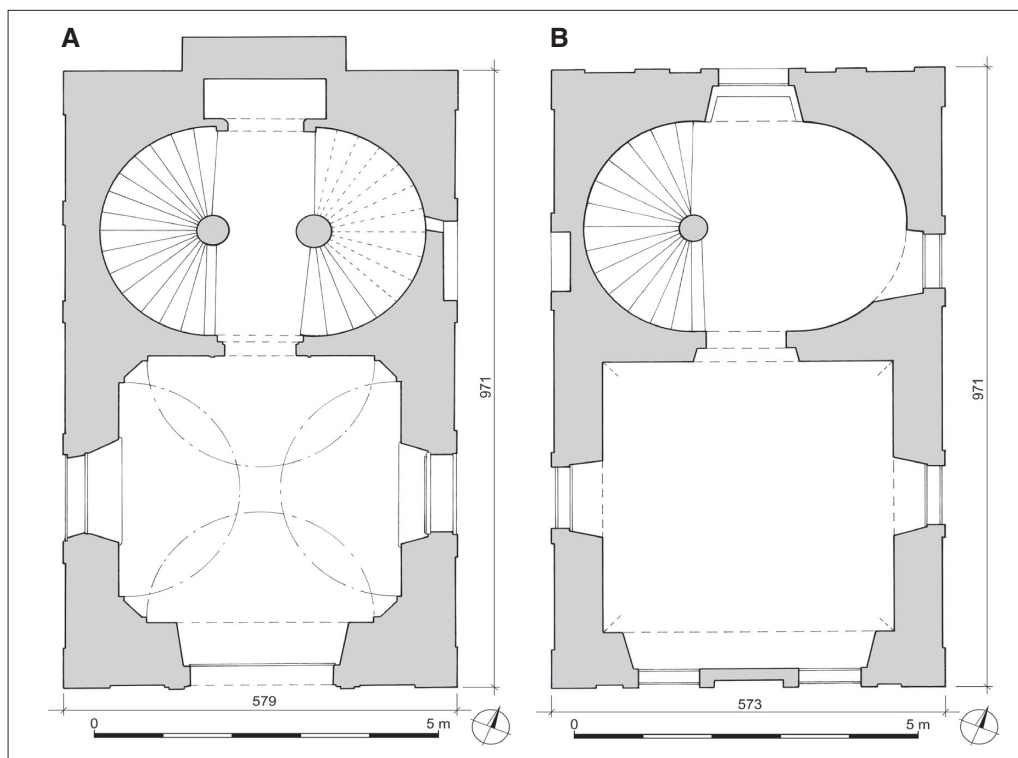
Obr. 17. Pražský hrad, Královská zahrada, barokní pavilon.

A: půdorys přízemí, **B:** půdorys 1. patra. Zaměřeno 1947, originály okótované. Uloženo: APH, přízemí sign. 10902/10, 1. patro sign. 10902/11 (překreslil M. Müller, 2010, pro tisk M. Ďurica, 2010).

pavilonu měl v celém rozsahu uvnitř oválný půdorys a obsahoval od zaklenutého suterénu až po 1. patro při obou bocích v půdorysu půlkruhová ramena vřetenových schodišť (obr. 17). Od úprav pozůstatků barokního skleníku v sedmdesátých letech 18. století nedošlo tu až do roku 1947 k výraznějším změnám. Je nutno počítat s nepravděpodobnými údržbovými zásahy a podle fotografií stavu před rokem 1947 došlo nepochybně k výměně výplní všech otvorů.

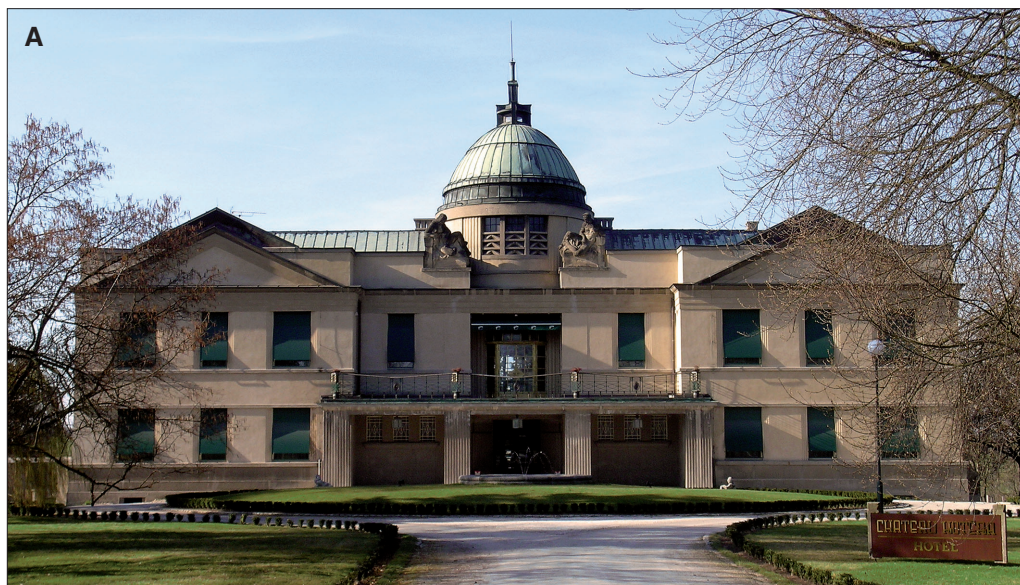
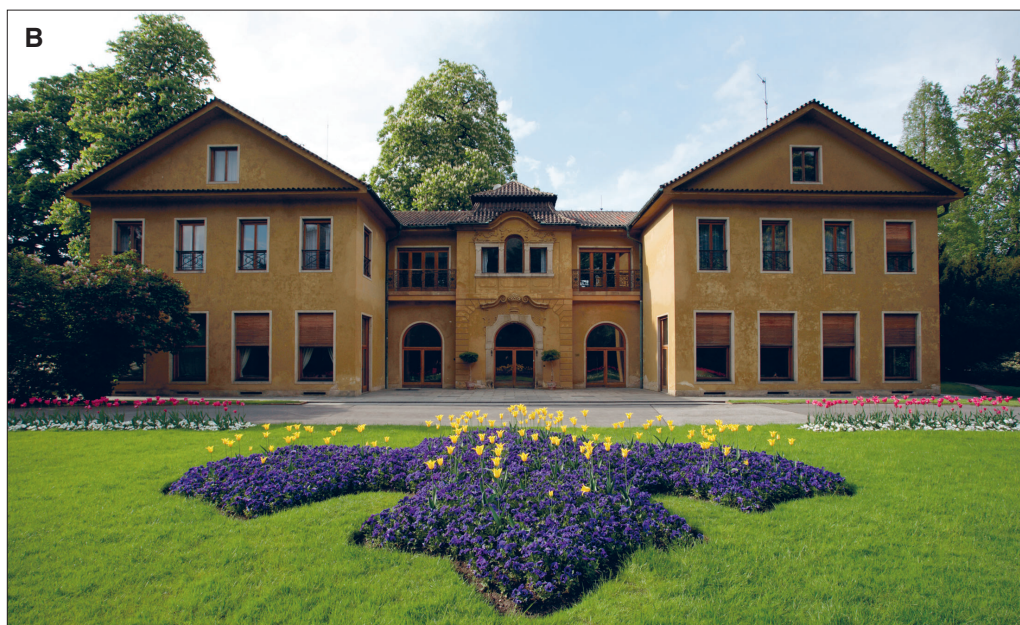
Obr. 18. A: Ratboř u Kolína – zámek, Jan Kotěra 1911 (foto P. Vácha, 2009); **B:** Pražský hrad, Královská zahrada – rezidence, Pavel Janák 1947–1950 (© Správa Pražského hradu, foto J. Gloc, 2008).

V Janákových deníkových zápisech ovšem chybí informace o tom, že inspirací pro skladbu hmot novostavby i jejího celkového architektonického výrazu byl nepochybně zámek v Ratboři u Kolína, postavený v letech 1911–1913 pro rodinu Mandelíků, vlastníků zdejšího cukrovaru, Janem Kotěrou,³¹ u kterého Janák v letech 1907–1909 pracoval (obr. 18).

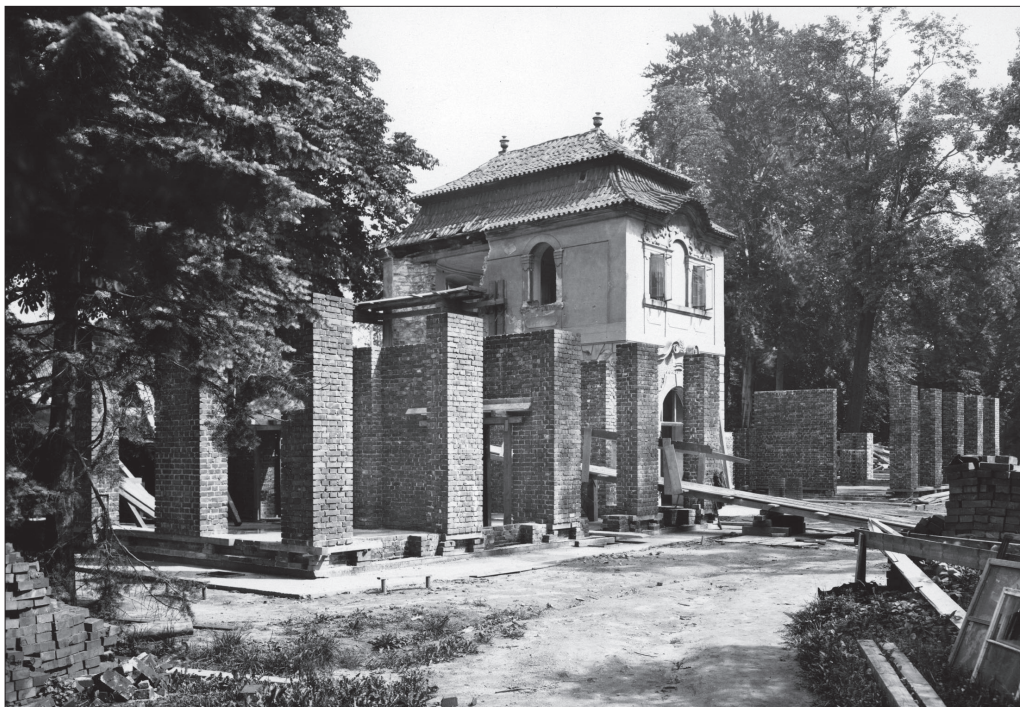
Obr. 19. Pražský hrad, Královská zahrada. Rozestavěné západní křídlo „rezidence“ s počátky bourání části západního boku pavilonu. Uloženo: APH, Sběrka fotografií Stavební správy PH, inv. č. 1742/1 (foto A. Gubčevský, 1948).

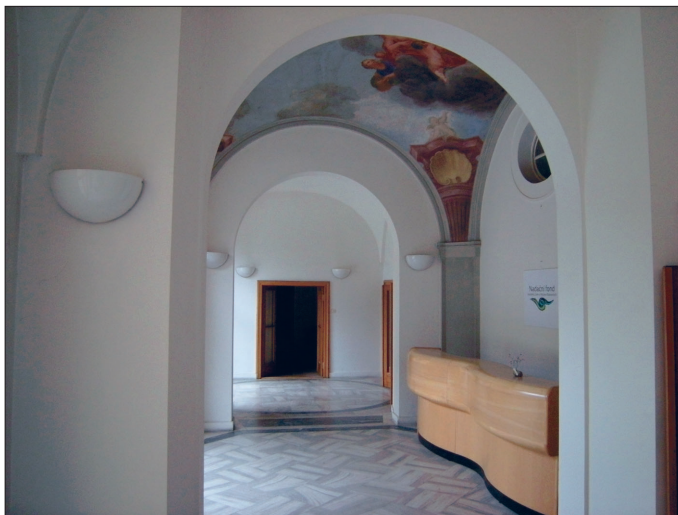
Obr. 20. Pražský hrad, Královská zahrada, rezidence. Vestibul v místě bývalé vstupní loggie (foto F. Kašička, 2009).

Termín 1. září 1949, odkdy měl být dům obyvatelný, se nakonec nepodařilo dodržet, a to přes všechny spěch a přes stále větší množství nekvalitní práce, kterou Janák ve svém deníku se zděšením komentoval.⁴⁰ Jako náhradní termín byl, jak se zdá, ustanoven den prezidentových narozenin, tedy 23. listopad. Nadále tedy horečně probíhaly dokončovací práce, jež si přicházeli prohlédnout vysocí hodnostáři režimu a několikrát i paní Gottwaldová; o případné návštěvě samotného prezidenta však nemáme žádných zpráv. Mimo jiné bylo provedeno restaurování fresky ve vstupní lodžii barokního pavilonu, které provedl akademický malíř Bohumír Číla (obr. 20, 21); pokud

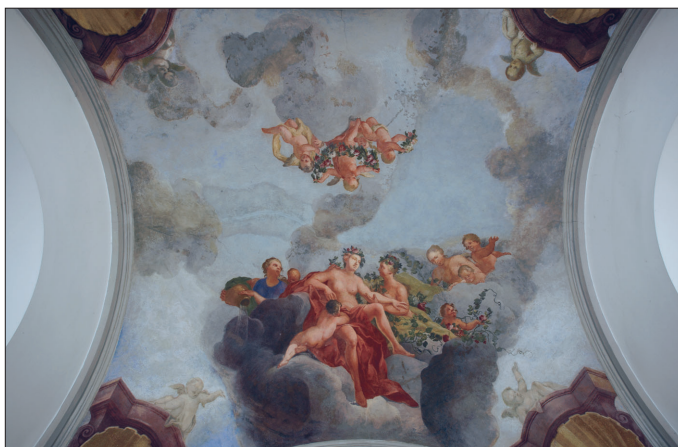
Obr. 21. Pražský hrad, Královská zahrada, rezidence. Freska (bohyně Flora) na stropě bývalé vstupní loggie barokního pavilonu, poslední čtvrtině 18. století. Stav po úpravě v 90. letech (© Správa Pražského hradu, foto J. Glöc, 2010).

dokončení úprav z let 1776–1777 byla placková klenba předního dílu pavilonu ozdobena freskou s bohyní Florou, jejím druhem a andílky v oblacích, jejíž původ a autora se doposud nepodařilo zjistit. Malované panelování stěny tohoto prostoru, známé ze starší fotodokumentace, pochází patrně až z 19. století.

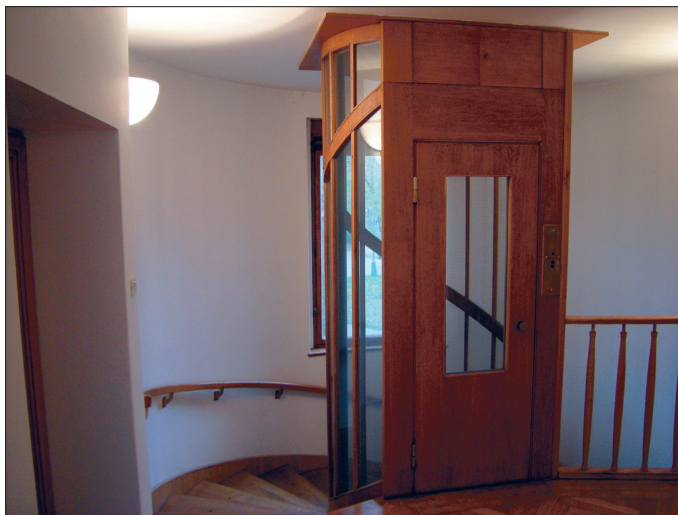
Obr. 22. Pražský hrad, Královská zahrada, rezidence. Řešení výtahu a schodiště (foto F. Kašička, 2009).

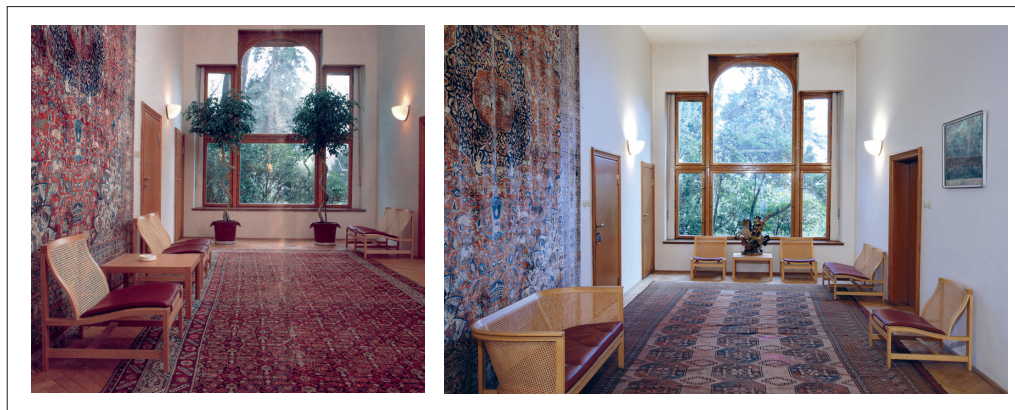
Obr. 23. Pražský hrad, Královská zahrada, rezidence. Proměny místnosti v Janákově křídle navazujícím na bývalý pavilon za poslední desetiletí. Sál (hala) před společenskou místností a soukromým kinem. **A** (vlevo): stav 1992 (foto P. Nagel 1992, převzato z ROMER 1992); **B** (vpravo): stav v roce 2010 (© Správa Pražského hradu, foto J. Glac, 2010).
