# ZLATÁ ULIČKA NA PRAŽSKÉM HRADĚ VE SVĚTLE ARCHEOLOGICKÝCH A HISTORICKÝCH PRAMENŮ

## THE GOLDEN LANE IN THE LIGHT OF THE ARCHAEOLOGICAL AND HISTORIC EVIDENCE

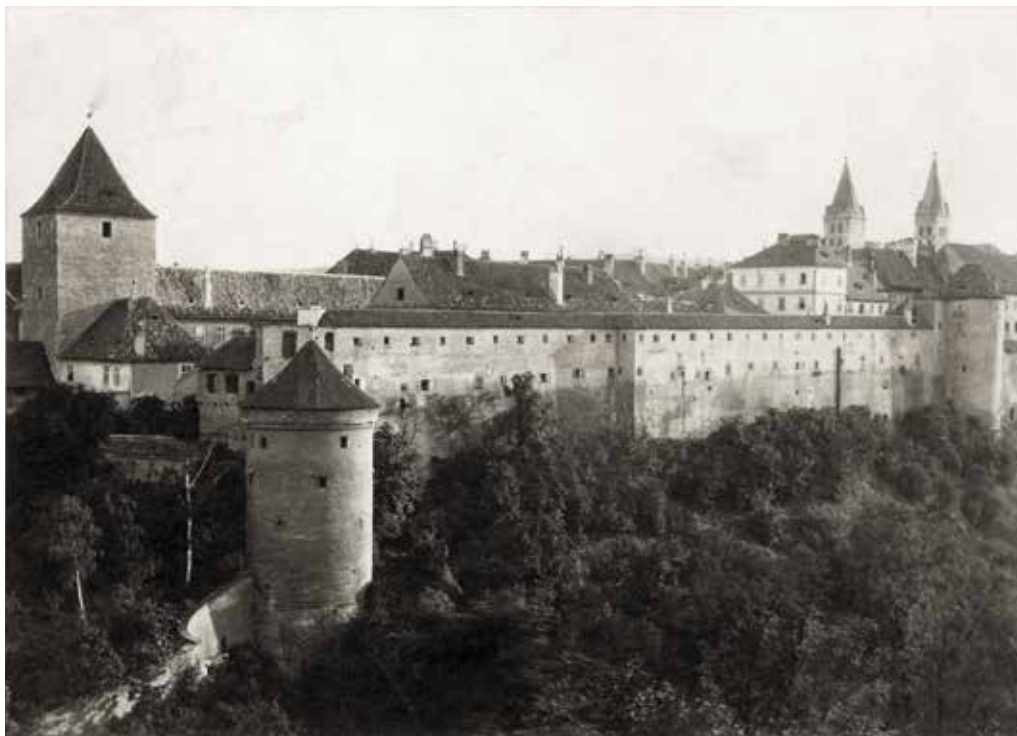
**Obr. 1.** Pohled na Černou věž a Pražský hrad přes Jelení příkop. Fotografie východní části severního parkánového opevnění Pražského hradu z doby kolem roku 1870, za linií hradby se mezi věží Daliborkou (vlevo dole) a Bílou věží (vpravo) nachází Zlatá ulička. Vrchní řada oken náleží obranné chodbě, okna ve spodní řadě náležejí jednotlivým domkům severní fronty uličky (dobové foto František Fridrich, kolem 1870, Museum hl. m. Prahy, sign. H 010 237).

Plocha pozdější Zlaté uličky vznikla na objednávku Vladislava Jagellonského vystavěním pozdně gotické parkánové hradby. Tato nová vnější fronta opevnění byla předsunuta do svahu Jeleního příkopu mimo do té doby opevněnou plochu (obr. 1). Za nejstarší známou severní hranici<sup>3</sup> Hradu

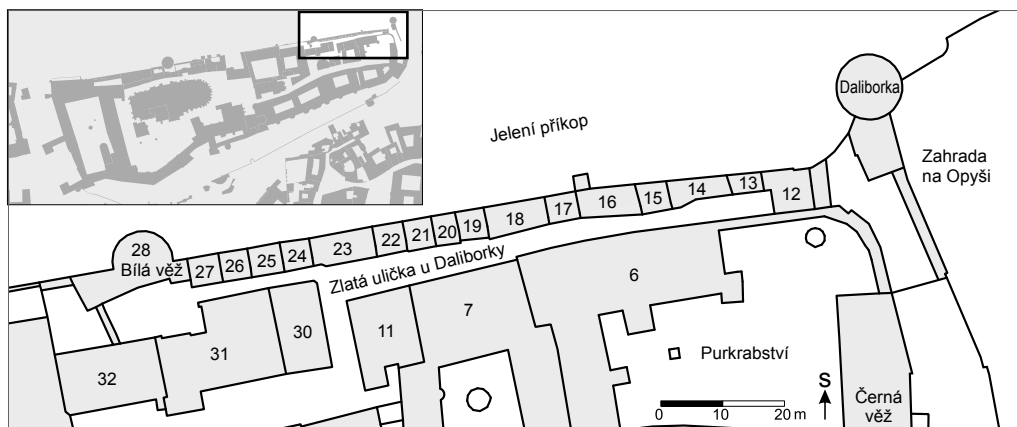
**Obr. 2.** Zlatá ulička u Daliborky (dále jen Zlatá ulička) s čísly popisnými – výřez z Mapy evidence nemovitostí (upravil J. Matiášek, 2018).

Ize v okolí Zlaté uličky považovat linii románské hradby, která je dodnes přítomná v zástavbě na jižní straně uličky, respektive tvoří severní obvodovou stěnu domů čp. 6, 7, 11, 32, nebo probíhá v jádru domů čp. 30, 31 (obr. 2). V průchodu do Zlaté uličky, mezi domy čp. 11 a 30, byly v jižním sousedství románské hradby zaznamenány středověké terény na niveletě 251,25 m n. m./Bpv a povrch uměle sníženého podloží v podobě zjílovatělé břidlice ve výšce 249,20/Bpv (dnešní pochozí povrch se zde pohybuje okolo nivelety 252,50/Bpv). Severně od linie románské hradby nebylo geologické podloží ani intaktní středověké terény zaznamenány. To je dáno zejména značnou mocností navážek uvnitř parkánu, v blízkosti zmíněného průchodu do Zlaté uličky činí výškový rozdíl pochozí úrovně mezi hradbami a paty vnější parkánové zdi 10 metrů. Dosavadní archeologické práce se pohybovaly většinou v rozmezí 1–2,0 m hloubky od povrchu komunikace, do situací předcházejících jagellonskou periodu nezasáhly.

**Fig. 2.** The Golden Lane by Daliborka (hereinafter Golden Lane) with house numbering – a section of the property register map (edited by J. Matášek, 2018).

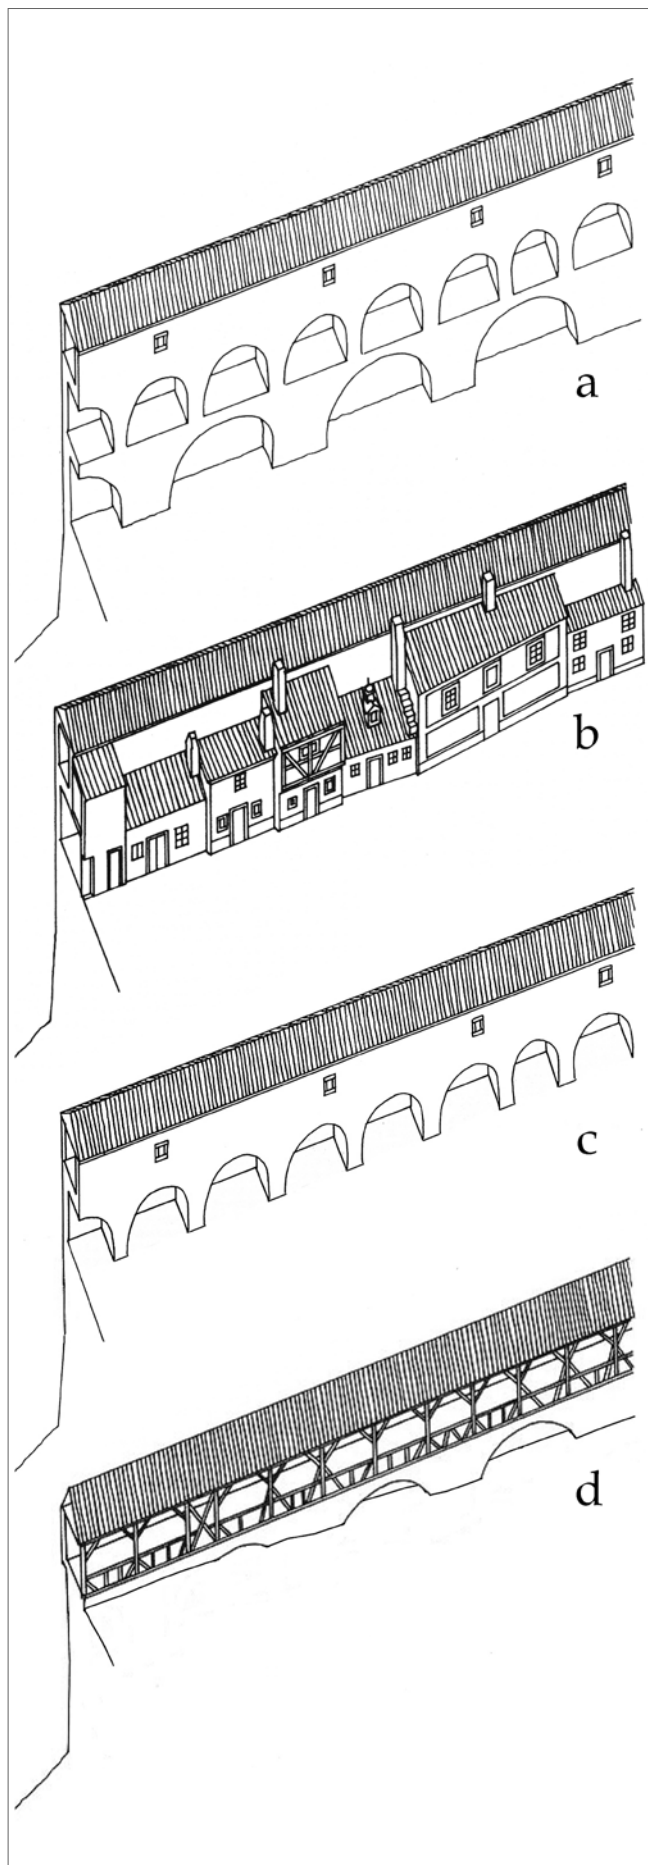
**Obr. 3.** Kresebná rekonstrukce Zlaté uličky: **a** – současná podoba vrchní části parkánové hradby s vynecháním zástavby; **b** – současná podoba se zástavbou; **c** – rekonstrukce vzhledu po rudolfínské přestavbě a před vznikem zástavby; **d** – rekonstrukce vzhledu před rudolfínskou přestavbou (na podkladu kresebné rekonstrukce P. Chotěbo- ra upravil J. Matášek, 2012).

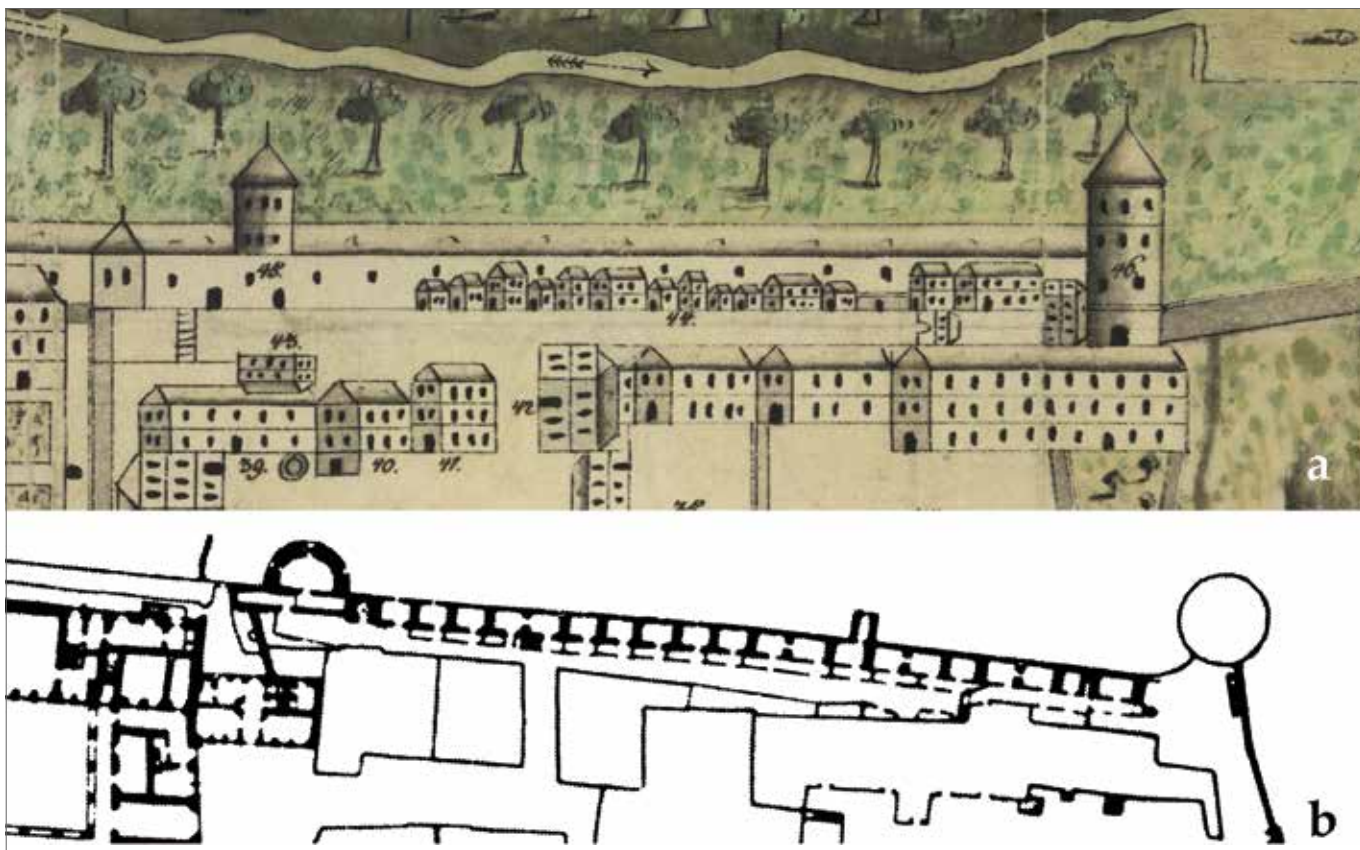
**Obr. 4.** Dobové plány Zlaté uličky: **a** – výřez pohledového plánu Pražského hradu datovaného mezi roky 1748–1754 (převzato z VILÍMKOVÁ/POKORNÝ 1985); **b** – výřez půdorysného plánu Pražského hradu zachycujícího situaci okolo poloviny 18. století (převzato z VANČURA 1976, obr. 78; úprava J. Matišek, 2012).

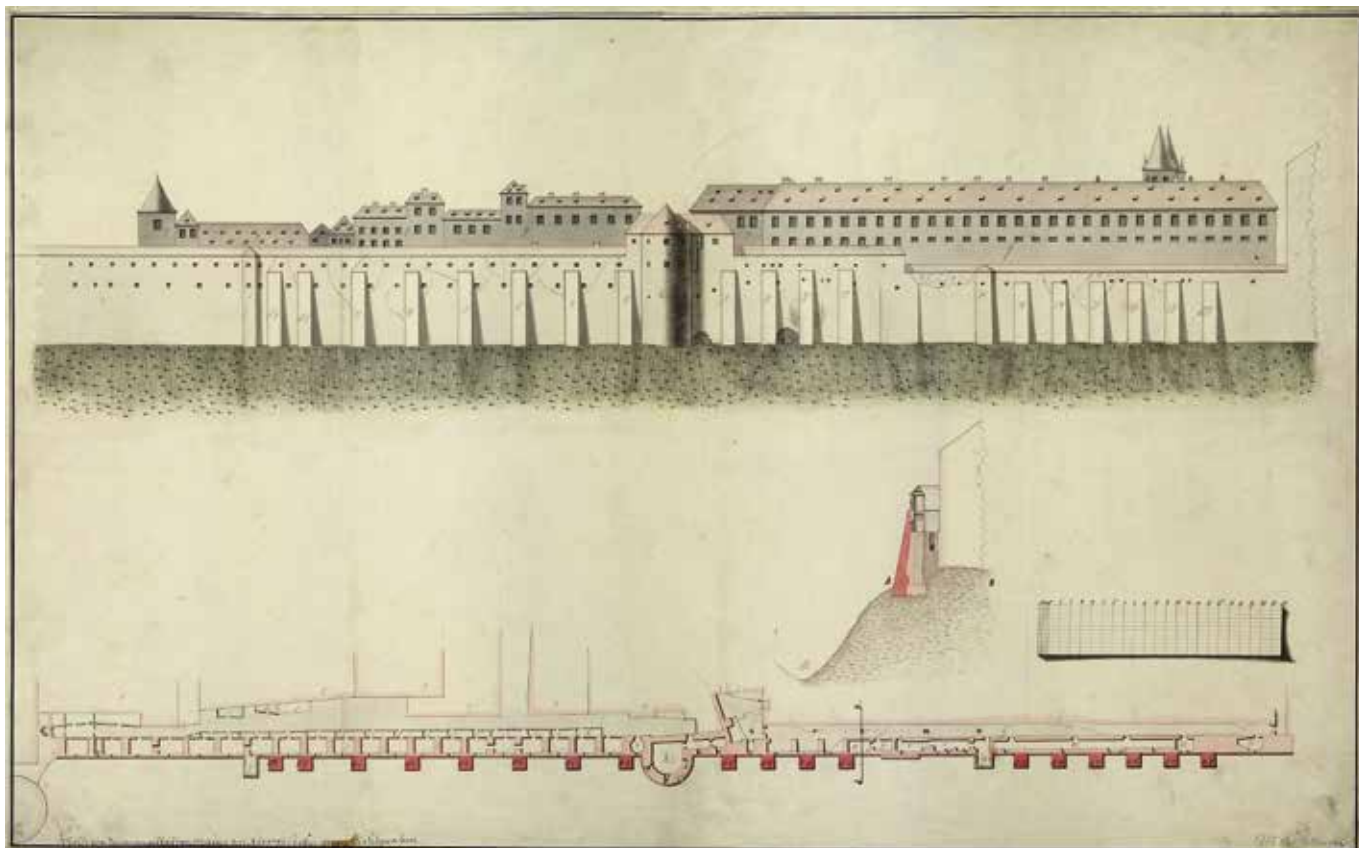
**Obr. 5.** Anton Haffenecker, 1785: Návrh posílení hradební zdi při Zlaté uličce. Půdorys Zlaté uličky v dolní části plánu včetně zaniklé zástavby za Jiřským klášterem východně od Bílé věže (APH SPS, inv. č. 126/4).

**Fig. 5.** Anton Haffenecker, proposal of the rampart reinforcement by the Golden Lane from 1785. The groundplan of the Golden Lane at the bottom of the plan including the former houses behind St. Georg's monastery to the east from the Bílá Tower (APH SMP, inv. nr. 126/4).

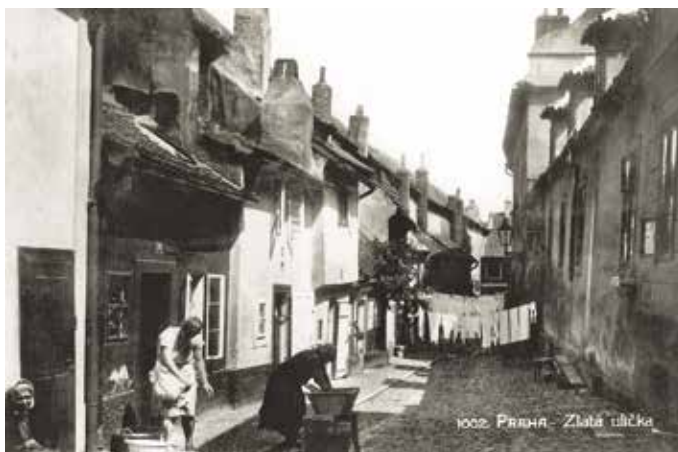
**Obr. 6.** Praha 1-Hrad, Zlatá ulička. Každodenní život ve Zlaté uličce na fotografii z počátku 20. století (neznámý fotograf, APH, Sběrka fotografií Stavební správy PH, inv. č. 878).

čp. 23–27. Fotografie z počátku 20. století dokumentuje každodenní život ve Zlaté uličce (obr. 6). V průběhu 20. století byla středem komunikace uličky položena moderní kanalizace. Mezi významné zásahy minulého století se řadí též odvětrávací průduch románské hradby vedoucí podél Purkrabství až k čp. 12.

**Fig. 6.** Prague 1-Castle, Golden Lane. Daily life in the Golden Lane on a photograph from the early 20<sup>th</sup> century (unknown author, APH, Collection of photographs of the Planning dept. of Prague Castle, inv. nr. 878).

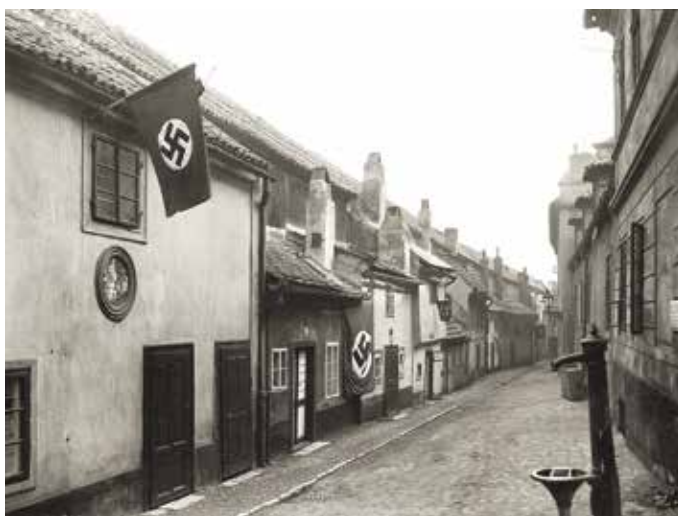
**Obr. 7.** Praha 1-Hrad, Zlatá ulička. Fotografie z března roku 1940, která byla pořízena ke 2. výročí vzniku protektorátu Čechy a Morava fotografem Antonínem Gubčevským. Zachycuje stav Zlaté uličky nedlouho před zjišťovací sondáží Ivana Borkovského v roce 1943 (A. Gubčevský, 1940, APH, Sběrka fotografií Stavební správy PH, inv. č. 2245).

Kromě drobné sondáže Ivana Borkovského v roce 1943 (obr. 7) byla celková rekonstrukce Zlaté uličky roku 2010 jedinou archeologicky sledovanou akcí daného území (obr. 8). Byl proveden průzkum interiérů všech domků kromě ploch s jasně recentním vývojem. Dále byl v exteriéru dokumentován liniový výkop pro novou kanalizaci probíhající středem komunikace. V omezeném rozsahu byla zkoumána plocha mezi kanalizací a základy domků z důvodu ověření statického zajištění (do hloubky cca 1–1,5 m). Jižní strana uličky byla zemními pracemi zasažena pouze do úrovně podkladových vrstev komunikace, starší terény zůstaly nezkoumány.

**Fig. 7.** Prague 1-Castle, Golden Lane. Photograph from March 1940, taken for the 2<sup>nd</sup> anniversary of the Protectorate of Bohemia and Moravia by photographer Antonín Gubčevský. The Golden Lane shortly before the research excavation by Ivan Borkovský in 1943 (A. Gubčevský, 1940, APH, Collection of photographs of the Planning dept. of Prague Castle, inv. nr. 2245).

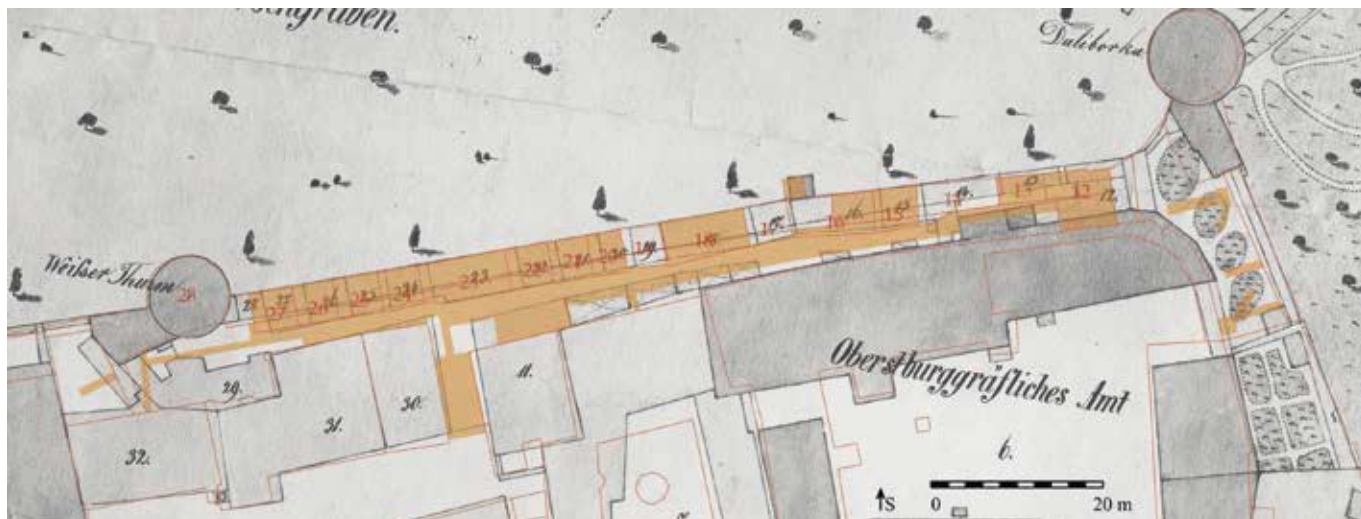
**Obr. 8.** Praha 1-Hrad, Zlatá ulička, výzkum Archeologického ústavu AV ČR, Praha. Rozsah plochy archeologického výzkumu Zlaté uličky v roce 2010 na podkladu plánu z roku 1862 (APH SPS, inv. č. 126/6) a katastrální mapy – červené linie (sestavil J. Matášek, 2017).

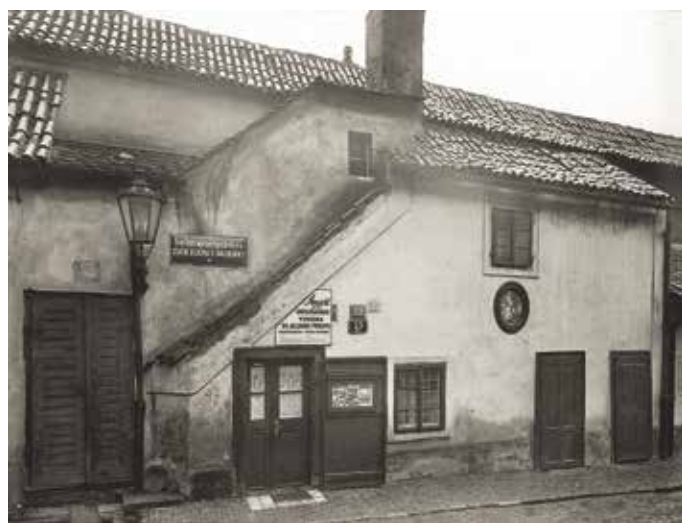
**Obr. 9.** Praha 1-Hrad, Zlatá ulička. Fotografie domu čp. 23 se schodištěm vedoucím do obranné chodby z února 1943; před vstupem na schodiště je patrný výkop archeologicky dokumentovaný Ivanem Borkovským (A. Gubčevský, 1943, APH, Sbíрка fotografií Stavební správy PH, inv. č. 822).

Na plánu z roku 1785 zabírá celkem tři hradební oblouky, respektive k dnešnímu půdorysu je připojeno též čp. 24. V roce 1816 je zmiňována jen malá světnička s komůrkou, 1852 je pak zachycen záchod i s odpadem (VILÍMKOVÁ/KAŠIČKA 1975/I, 27, 28; obr. 9).<sup>16</sup>

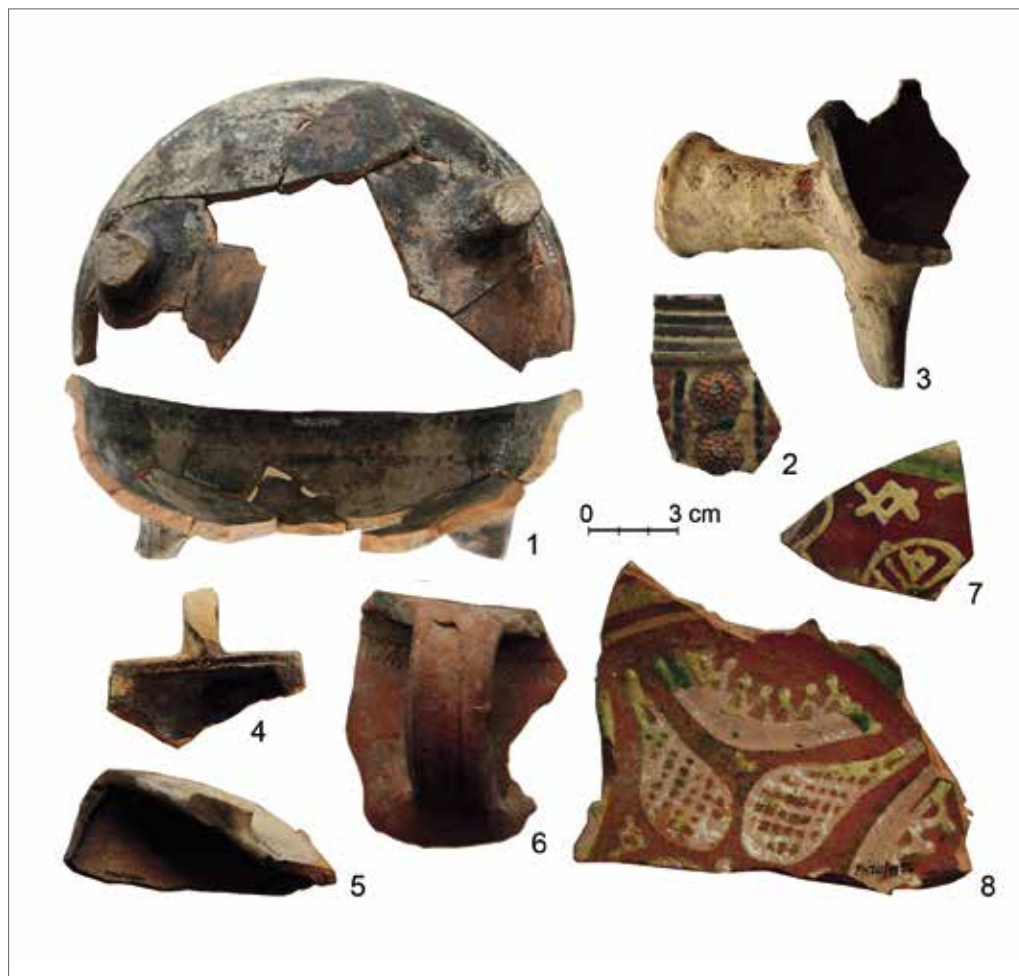
**Obr. 10.** Praha 1–Hrad, Zlatá ulička, výzkum Archeologického ústavu AV ČR, Praha. Výběr raně novověkých keramických nálezů ze souvrství v ploše komunikace Zlaté uličky: 1 – přír. č. 2865+2979; 2 – přír. č. 2260; 3 – přír. č. 2358; 4 – přír. č. 2599; 5 – přír. č. 2544; 6 – přír. č. 2119; 7 – přír. č. 1484; 8 – přír. č. 1956. 3 – souvrství z období před rudolfínskou přestavbou (obr. 13: 1); 1, 2, 6 – souvrství z rudolfínské přestavby (obr. 13: 2); 4, 5, 7, 8 – mladší souvrství. 1, 3 – pánev na třech nožkách; 2, 7 – džbán; 4, 5 – odměrka; 6 – hrnec (foto G. Blažková, 2012).

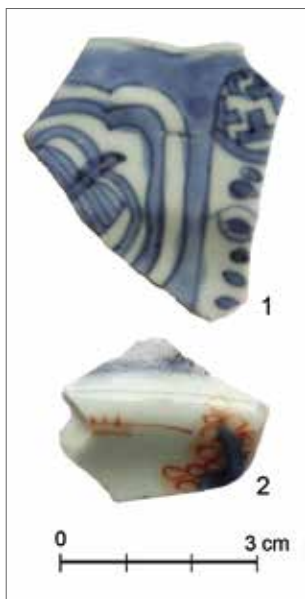
**Obr. 11.** Praha 1–Hrad, Zlatá ulička, výzkum Archeologického ústavu AV ČR, Praha. Výběr nálezů asijského porcelánu ze souvrství v ploše komunikace Zlaté uličky: 1 – přír. č. 1111; 2 – přír. č. 215. 1 – souvrství z rudolfínské přestavby (obr. 13: 2); 2 – mladší souvrství (foto J. Matášek, 2012).

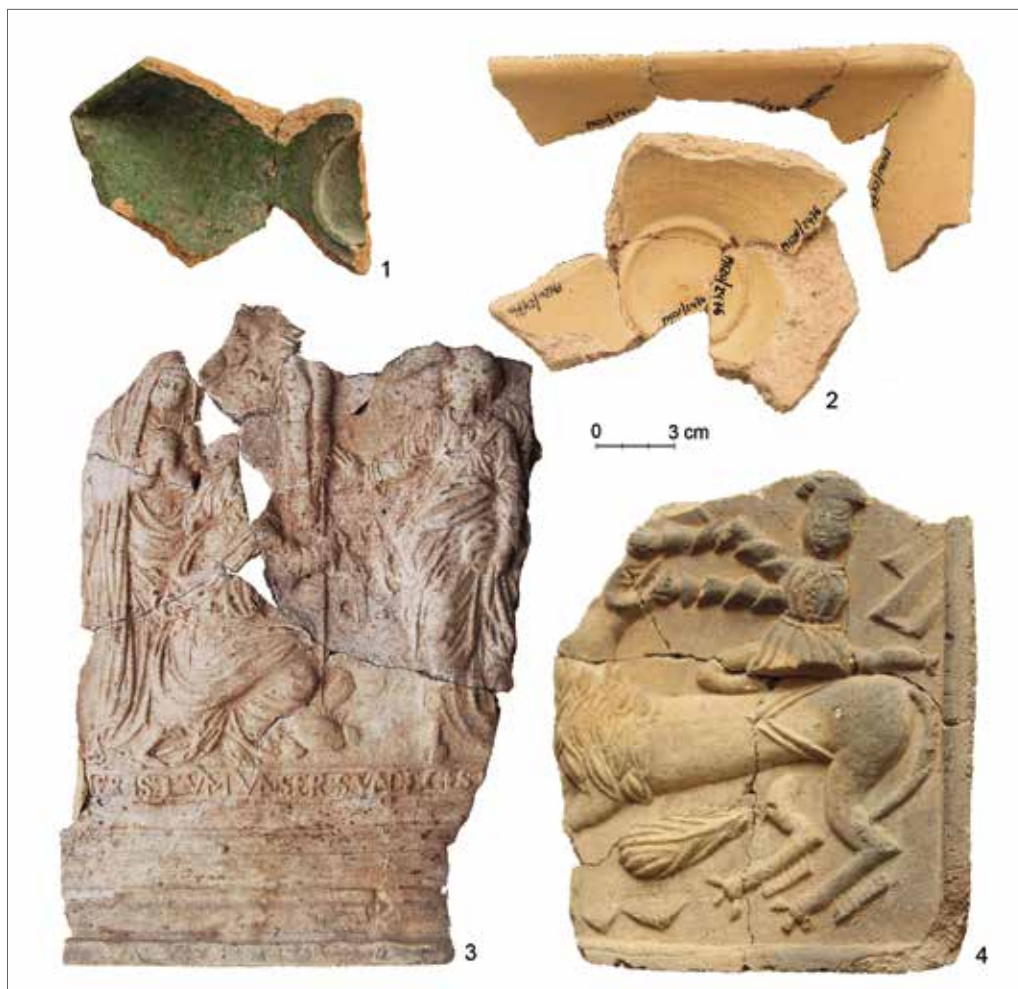
**Obr. 12.** Praha 1–Hrad, Zlatá ulička, výzkum Archeologického ústavu AV ČR, Praha. Výběr z nálezů kachlové produkce ze souvrství v ploše komunikace Zlaté uličky: 1 – přír. č. 2160; 2 – přír. č. 2476; 3 – přír. č. 415+417+422; 4 – přír. č. 2732. 4 – souvrství z rudolfínské přestavby (obr. 13: 2); 1–3 – mladší souvrství. 1, 2 – miskovitý kachel; 3, 4 – komorový kachel s reliéfně členěnou čelní vyhřívací stěnou (foto G. Blažková, 2012).

Kromě kuchyňské a stolní keramiky jsou mezi nálezy poměrně hojně zastoupeny kachle (obr. 12). Přítomny jsou pozdně středověké nádobkové kachle se čtvercovým ústím, včetně velmi mělkých tvarů opatřených vnitřní zelenou glazurou (BLAŽKOVÁ/ŽEGKLITZ 2016, 167). Druhou početnou skupinu nálezů tvoří kachle s reliéfně zdobenou čelní vyhřívací stěnou, a to jak v režném, tak v zeleně glazovaném provedení. Dále bylo mezi nálezy evidováno několik zlomků polychromních kachlů, u nichž zatím nelze určit původní motiv.

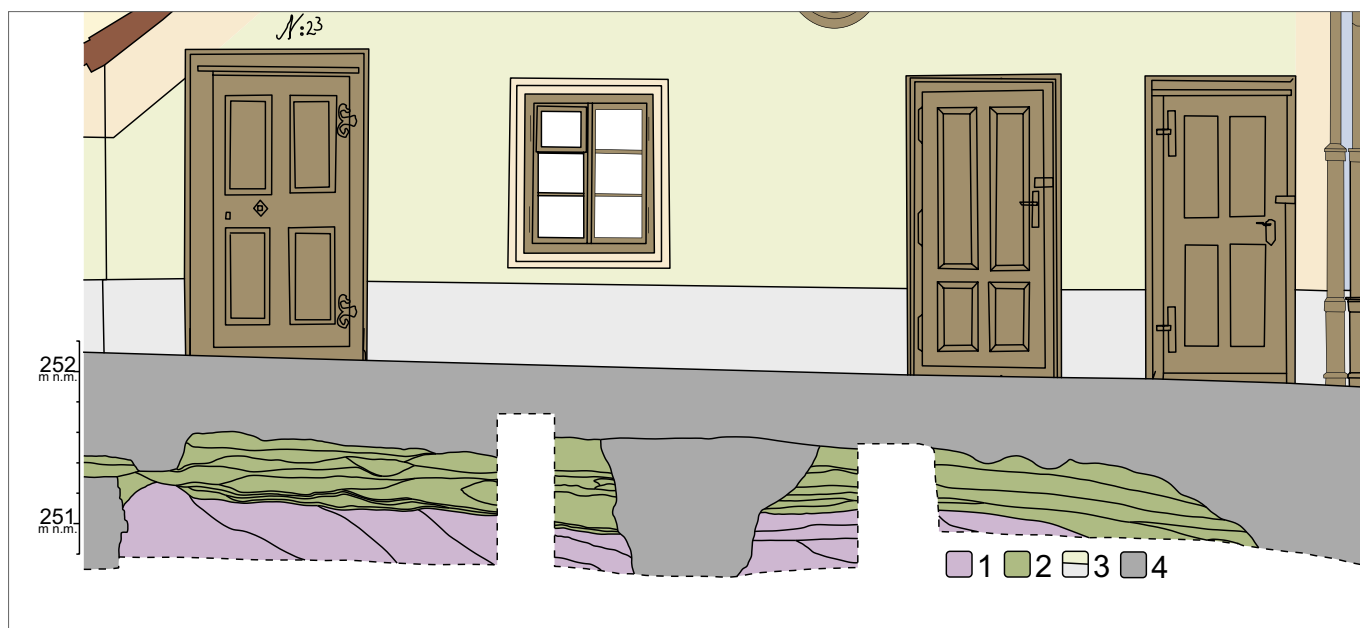
**Obr. 13.** Praha 1-Hrad, Zlatá ulička. Severní řez pod čelní stěnou domu čp. 23 ve Zlaté uličce: **1** – souvrství z období před rudolfínskou přestavbou; **2** – souvrství z rudolfínské přestavby narušené mladšími zásahy; **3** – nadzemní zdivo čp. 23; **4** – hradební a základové zdivo pod úrovní dnešní komunikace (kresba J. Matíášek, 2017).

**Fig. 13.** Prague 1-Castle, Golden Lane. North section under the front façade of the house No. 23 in the Golden Lane. **1** – stratigraphy prior the Rudolf II alterations; **2** – stratigraphy of the Rudolf II alterations with later intrusion; **3** – above ground wall of No. 23; **4** – ramparts and foundation walls below the present day street surface (drawing J. Matášek, 2017).
