PŘÍRŮSTEK K FONDU RANĚ GOTICKÉ ARCHITEKTURY V PRAZE

MIROSLAV KOVÁŘ

ADDITION TO EARLY GOTHIC ARCHITECTURAL FUND IN PRAGUE

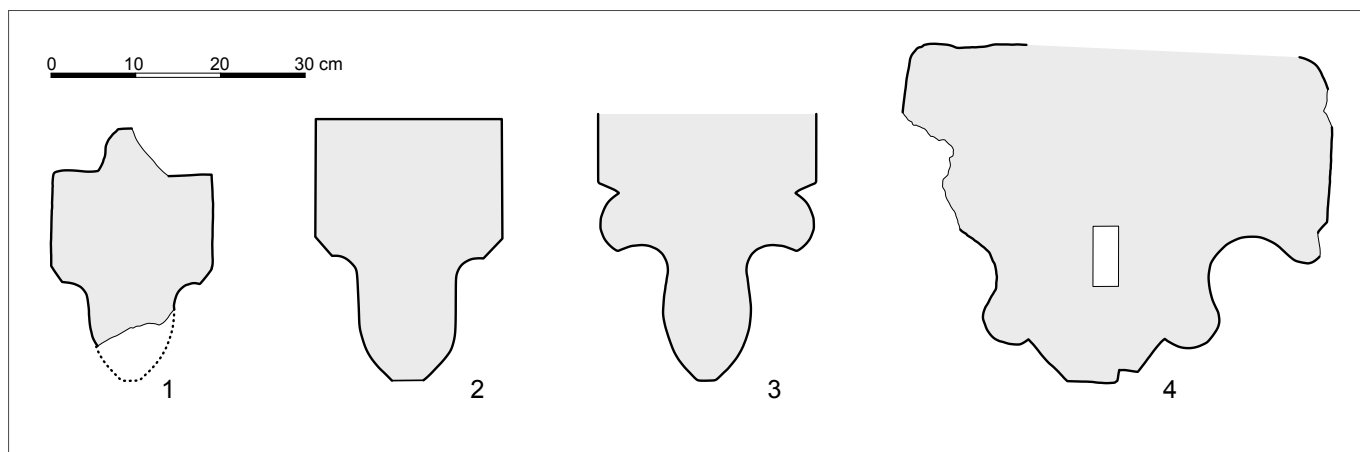
Obr. 1. Tabulka architektonických detailů. 1 – Praha 1-Staré Město, čp. 1074, Pařížská ulice 3; fragment raně gotického opukového žebra (rekonstrukce nosu vejcovce je hypotetická); 2 – hrad Zvíkov; profilace raně gotického klenebního žebra (podle VARHANIK/ZAVŘEL 1986, 69); 3 – Horšovský Týn, hrad; profilace žebra prostory v patře západního křídla (zaměřil M. Kovář, 2016, překreslil M. Semerád, 2018); 4 – Praha 1-Staré Město, čp. 1074, Pařížská ulice 3; fragment raně gotického okenního ostění (zaměřil M. Kovář, 2010, překreslil M. Semerád, 2018).

První z prvků (obr. 1: 1) představuje fragment opukového klenebního žebra, jemuž byla bohužel odlomena špička. Hmoty žebra je tvořena kvadratickým jádrem, na které navazovaly výžlabky přecházející plynule v táhlý prut. Ten má v zachované části protažený tvar bez zesílení, jaké známe u žebíru hruškové profilace. Důležitý je zachovaný detail přechodu mezi jádrem žebra a čelním prutem. Není totiž tvořen výrazným hlubokým výžlabkem, ale pouze mělkým probráním. Vlastní prut, pokud lze z fragmentu soudit, měl vejčitou profilaci. V domácím fondu raně gotických žebíru nacházíme v případě jednoduchých tvarů vejčitých a hruškových především profilace, kde výžlabek mezi jádrem a vlastním prutem zasahuje hlouběji do hmoty profilu, případně je ostře nasazen (cf. MENCL 1953, 270 a tab. II. na s. 271). Taková řešení však příliš neodpovídají našemu nálezu. Přesto příklady obdobného řešení jako v našem případě můžeme u nás nalézt. Připomenout lze prvek ze souboru dislokovaných raně gotických prvků na hradě Zvíkov (obr. 1: 2), který do literatury uvedli J. VARHANÍK a J. ZAVŘEL (1986, 65 a obr. na s. 69 – profilace vlevo). Zlomek žebra, společně s dalšími kusy, byl datován obecně do 13. století (VARHANÍK/ZAVŘEL 1986, 65). Na Zvíkově nalezená vejčitá žebra jsou spojována s klenbami slavného arkádového ochozu paláce (VARHANÍK/ZAVŘEL 1989, 457), vyrůstajícího ve druhé stavební fázi v době vlády krále Přemysla Otakara II. (např. KUTHAN 1994, 515, 516). Jiným – patrně dosud podrobněji nepublikovaným – volně srovnatelným příkladem je fragment žebíru klenby zaklenuté prostory po severní straně střední síně v patře západního paláce hradu v Horšovském Týně (obr. 1: 3). Její současná klenba je sice výsledkem obnovy z roku 1905, avšak výběhy žebíru jsou originální (MENCLOVÁ 1972, 264). Dokončení výstavby raně gotických částí hradu bylo již dříve datováno do doby kolem roku 1270 (MENCLOVÁ 1972, 273), či do 60. let 13. století (kaple; DURDÍK 1998, 229). Novější literatura klade výstavbu jižní části západního paláce hradu v rozsahu věže, průjezdu a dvou přízemních

Druhým prvkem (obr. 1: 4; 2; 3) je fragment opukového raně gotického okenního ostění celkem běžného typu. Ostění je profilováno na každé straně výžlabkem přecházejícím v čelní klínový útvar. Výška zachovaného dílce ostění činí 30,5 cm.

Abb. 1. Tabelle der Architekturdetails: **1** – Prag 1-Altstadt, Pařížská Str. Nr. Konskr. 1074/3, Fragment der frühgotischen Plänerrippe (mit hypothetischer Rekonstruktion der Profilnase); **2** – Zvíkov (Klingenberg, Bez. Písek), Burg, Profil einer frühgotischen Gewölberippe (nach Varhaník-Zavřel 1986, S. 69); **3** – Horšovský Týn (Bischofsteinitz, Bez. Domažlice [Taus]), Burg, Profilierung einer Rippe im Obergeschossraum des Westflügels (abgemessen vom Autor, 2016, Überzeichnung M. Semerád, 2018); **4** – Prag 1-Altstadt, Pařížská Str. Nr. Konskr. 1074/3, Fragment vom frühgotischen Fenstergewände (abgemessen vom Autor, 2010, Überzeichnung M. Semerád, 2018).

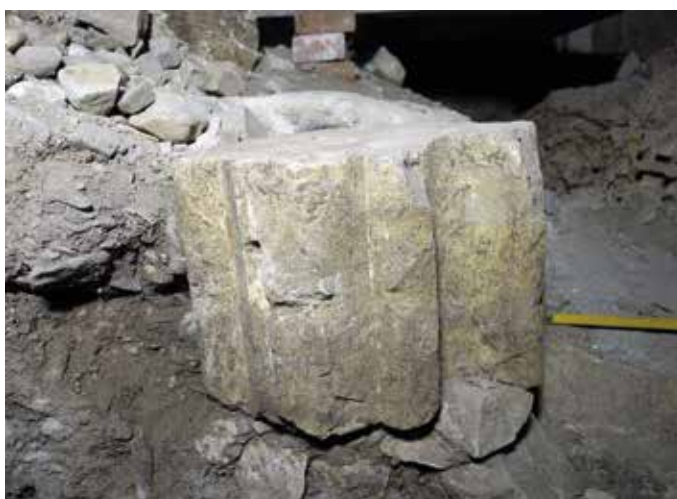
Obr. 2. Praha 1-Staré Město, čp. 1074, Pařížská ulice 3. Fragment raně gotického opukového ostění po vyzvednutí ze sekundární pozice (foto M. Kovář, 2013).

Abb. 2. Prag-Altstadt, Pařížská Str. Nr. Konskr. 1074/3. Fragment vom frühgotischen Plänergewände nach Herausnahme aus der sekundären Lage (Foto Autor, 2013).

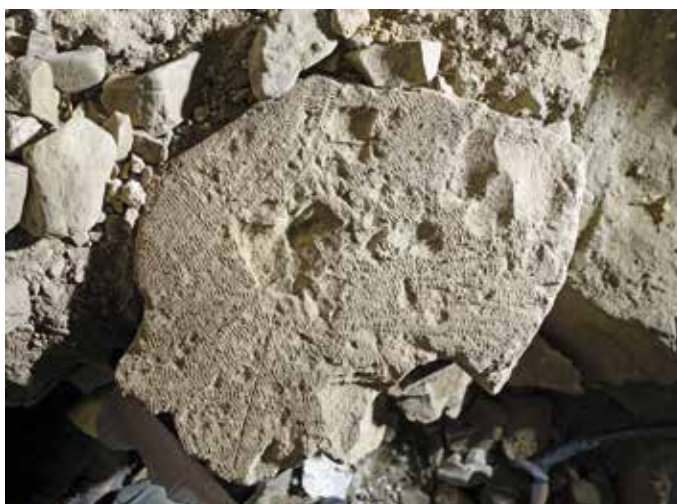
Obr. 3. Praha 1-Staré Město, čp. 1074, Pařížská ulice 3. Pohled na ložnou plochu raně gotického ostění po vyzvednutí ze sekundární polohy (foto M. Kovář, 2013).

Abb. 3. Prag-Altstadt, Pařížská Str. Nr. Konskr. 1074/3. Lagerfläche des frühgotischen Gewändes nach der Herausnahme aus der sekundären Lage (Foto Autor, 2013).
