# ULICE VE SVAZÍCH POD KARLOVEM A JEJICH CHODNÍKOVÁ MOZAIKA

## STREETS ON THE HILLSIDES BELOW KARLOV IN PRAGUE AND THEIR PAVEMENT MOSAIC

The article deals with the valuable remains of the original early 20<sup>th</sup> century pavement mosaic in the area of the Albertov University Campus in Prague New Town. Special attention is paid to the streets, which are to be affected by utility lines renewal and revitalization projects of the area, i.e. Albertov Street with Albertov Stairs and Horská. Specific Prague mosaic paving is as important for the overall expression of the heritage scheduled area as the facade morphology of the local university institutes, and is undoubtedly a historical and architectural monument. Regrettably it is perceived as a mere firming of the street surface; stone setts of different sizes and colours are used when renewing the pavements, the original mosaic patterns are not observed. The original state is considered impossible to restore. The author declares that it is high time to change this attitude.

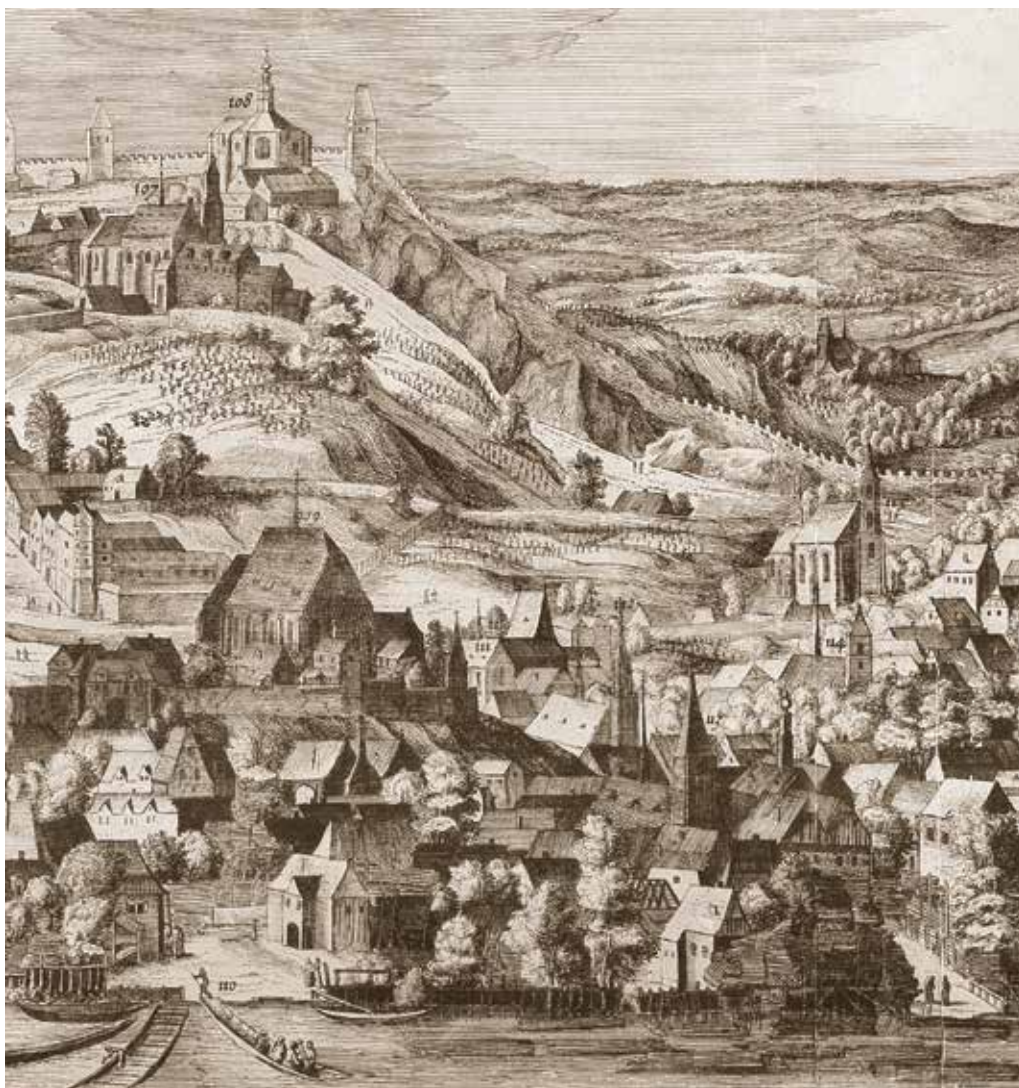
**Obr. 2.** Philip van den Bossche / Johannes Wechter / Aegidius Sadeler, 1606: *PRAGA. Velký prospekt Prahy, tzv. Sadelerův*. Výřez s pohledem od západu na nezastavěnou jižní část Nového Města (Karlova a Podskalí). Mědirytina, lept, díl 8. (skenováno z reprodukce BOSSCHE/WECHTER/SADELER 1973).

**Vlevo dole** se pohledově uplatňuje kostel Panny Marie, sv. Jeronýma a slovanských patronů v Emauzích, **vpravo dole** kostel Zvěstování Panně Marii Na trávníčku. **Vlevo nahoře** je vyobrazen kostel sv. Apolináře a nad ním kostel Nanebevzetí Panny Marie a sv. Karla Velikého, ještě bez barokní střešní kupole. **Zprava** se z údolí Botiče táhne vzhůru dodnes dochovaný úsek novoměstské hradby. Při pozorném pohledu lze podél zdi oddělující vinice a pole od skalnatého terénu pod hradbou rozpoznat postavy stoupající k augustiniánskému klášteru na Karlově.

Na Velkém prospektu Prahy, tzv. Sadelerově, s mědirytinou Philipa van den Bosscheho z roku 1606 (BEČKOVÁ 1998, 234) je vyobrazena nezastavěná kotlina, která je na severu ohraničena návrším Větrov s kostelem sv. Apolináře a na jihu středověkou městskou hradbou (obr. 2). Výše uvedená oblast zůstala nezastavěná i v barokním období. Na mědirytině Folperta van Ouden Allena z roku 1685 (BEČKOVÁ 1998, 235) je oblast mezi dnešním Karlovým náměstím a novoměstskou hradbou pod Karlovem znázorněna dosti nepřesně (obr. 3). Lze na ní však dobře rozpoznat spodní část cesty vinoucí se od kostela Zvěstování Panně Marii Na trávníčku k novoměstské hradbě a nepochybně směřující vzhůru na Karlov.

**Fig. 2.** Philip van den Bossche / Johannes Wechter / Aegidius Sadeler, 1606: PRAGA. So-called Sadeler's Large Prospect of Prague. Cut-out with a view from the west of the undeveloped southern part of New Town (Karlova and Podskalí). Copperplate, etching, part 8. (scanned from reproduction BOSSCHE/WECHTER/SADELER 1973). **At the bottom left**, the Church of Virgin Mary, St. Jerome and Slavic patrons in Emmaus, **bottom right** church of the Annunciation On the lawn. **At the top left** is St. Apollinaris church and above it the Church of the Assumption of Virgin Mary and St. Charles the Great, still without the Baroque roof dome. **From the right**, the New Town rampart appears climbing up from the Botič valley, preserved to this day. Along the wall separating the vineyards and fields from the rocky terrain below the rampart, a careful look can notice the figures ascending to the Augustinian convent at Karlov.

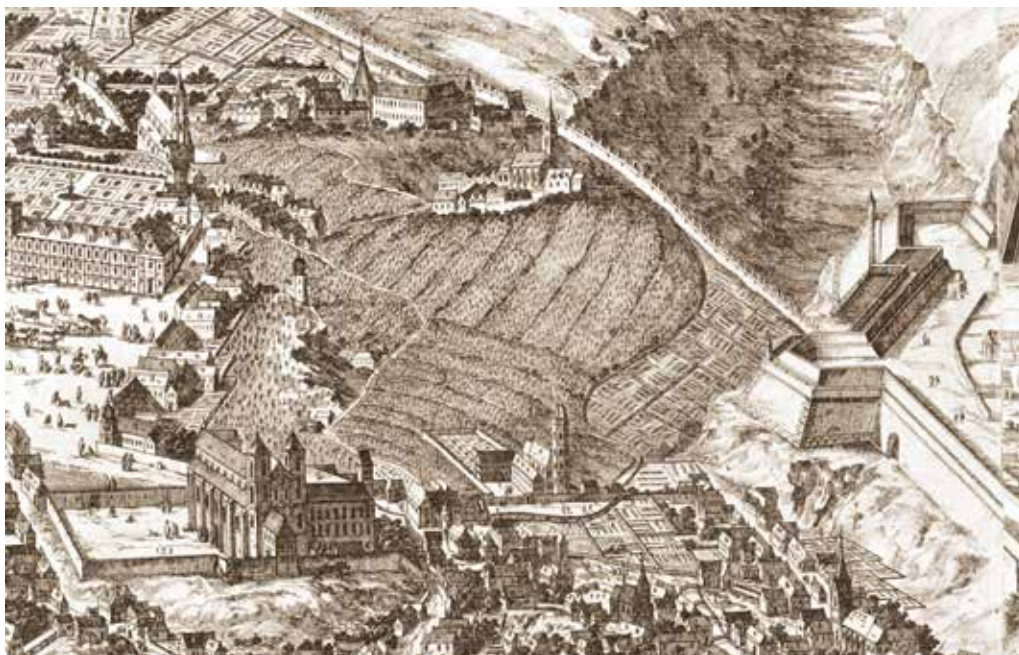
**Obr. 3.** Fopertus van Ouden Allen / Conrad Decker, 1685: *PRAGA CAPVT REGNI BOHEMIAE. Sac. ae. Caes. ae. Maiestati LEOPOLDO PRIMO Romanorum IMPERATORI [...]* Getruckt zu Wienn in Oesterreich bey Johan van Ghelen Universitāt Buchtruckern (Panorama Prahy a okolí z ptáčí perspektivy z návrší nad Smíchovem). Mědiryt, lept, 100 × 210 cm (Moravská zemská knihovna, sign. Moll-0001.679, dostupné na <<https://mapy.mzk.cz/mz/k03/001/036/676/2619267591/>>).

Výřez Nového Města v oblasti dnešního Albertova. **Vlevo dole** je Emauzský klášter, **dole uprostřed** kostel Zvěstování Panně Marii Na trávníčku. **Nahoře** uprostřed je kostel sv. Apolináře, **vlevo** od něj klášter augustiniánů kanovníků na Karlově. Od kostela Na trávníčku stoupá cesta k novoměstské hradbě.

**Fig. 3.** Folpertus van Ouden Allen / Conrad Decker, 1685: PRAGA CAPVT REGNI BOHEMIAE. Sac. ae. Caes. ae. Maiestati LEOPOLDO PRIMO Romanorum IMPERATORI [...] Getruckt zu Wienn in Oesterreich bey Johan van Ghelen Universität Buchdruckern (Panorama of Prague and its surroundings from a bird's eye view from the hill above Smíchov). Copper engraving, etching, 100 × 210 cm (Moravian Library, sign. Moll-0001.679, available on <<https://mapy.mzk.cz/mzk03/001/036/676/2619267591/>>). Cut-out of the New Town in the area of today's Albertov. **At the bottom left** is the Emmaus Monastery, **at the bottom** centre is the church of the Annunciation On the lawn. **Up** in the centre is St. Apollinaris church, to the **left** of it the Augustinian convent at Karlov. From the church On the lawn, a road climbs up to the New Town rampart.

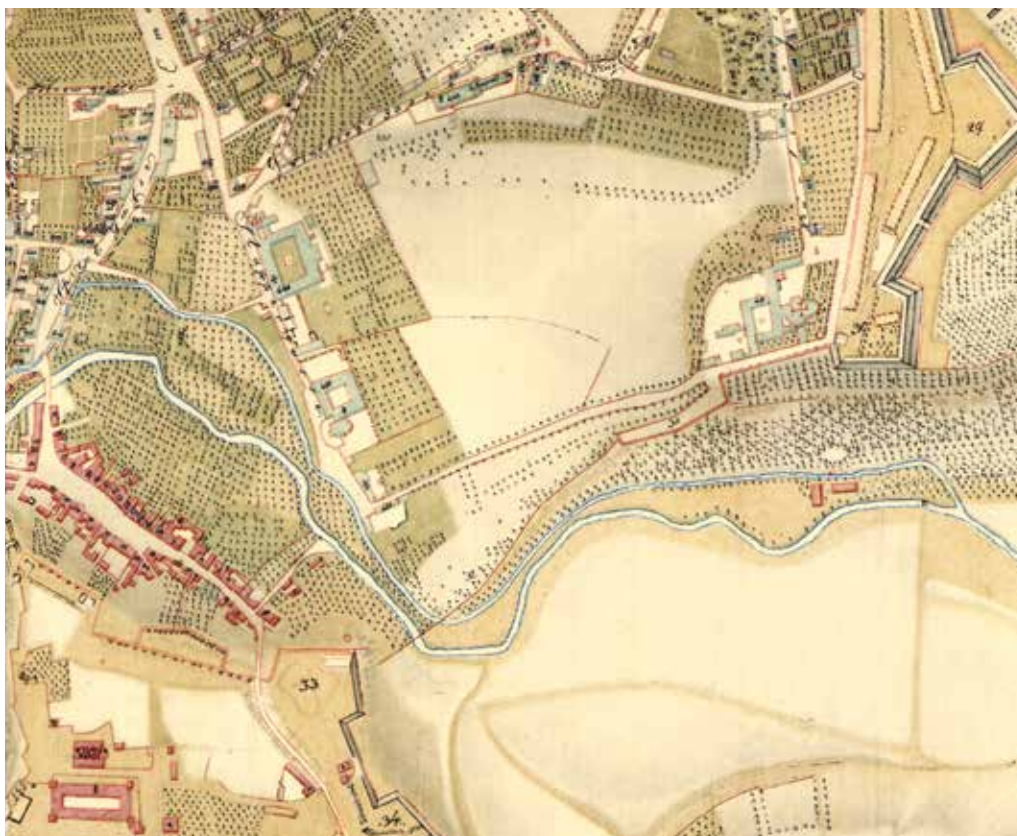
**Obr. 4.** Josef Jüttner, 1816: *Plan der könig. Hauptstadt PRAG trigonometrisch & topographisch aufgenommen von den Oberlieut. Joseph Jüttner ... angefangen im Jahre 1811 und geendet 1816.* Rukopis z kolovratského rodinného archivu v OKA v Rychnově nad Kněžnou (ROUBÍK/KUCHAR/HLAVSA 1972).

**Zcela nahoře** je kostel sv. Apolináře. **Vlevo uprostřed** je při ulici Slupper Gasse, dnes Na Slupi, klášter alžbětinek a bývalý klášter servitů s kostelem Zvěstování Panně Marii Na trávníčku. **Vpravo uprostřed** stojí bývalý klášter augustiniánů kanovníků na Karlově; z jižního konce Slupper Gasse k němu směřuje cesta lemovaná alejí stromů.

Na německé rukopisné verzi plánu Prahy dokončené roku 1816 Josefem Jüttnerem (obr. 4) je dnešní ulice na Na Slupi označena jménem Slupper Gasse. Název zřejmě připomíná *slup* – dřevěný žlab pro odchyt ryb z potoka Botiče (RUTH 1996, 953). Při zmíněné ulici jsou zobrazeny budovy bývalého kláštera servitů, zrušeného v roce 1783 (RUTH 1996, 954; dnes čp. 450/II), a barokního kláštera alžbětinek s kostelem Panny Marie Sedmibolestné (areál postaven 1724–1732, dnes čp. 448/II). Horská ulice je na plánu zakreslena bez uvedení názvu. Odbočuje ze Slupper Gasse nedaleko od kostela Zvěstování Panně Marii Na trávníčku a zprvu krátce prochází mezi zahradami. Lemována oboustrannou alejí směřuje potom nezastavěným územím k XXXI. bastionu hradeb a k chorobinci, zřízenému v roce 1789 v budovách zrušeného kláštera augustiniánů kanovníků (RUTH 1995, 469; dnes čp. 453/II).

**Fig. 4.** Josef Jüttner, 1816: Plan der könig. Hauptstadt PRAG trigonometrisch & topographisch aufgenommen von den Oberlieut. Joseph Jüttner ... angefangen im Jahre 1811 und geendet 1816. Manuscript from the Kolovrat family archive in OkA in Rychnov nad Kněžnou (ROUBÍK/KUCHAR/HLAVSA 1972).

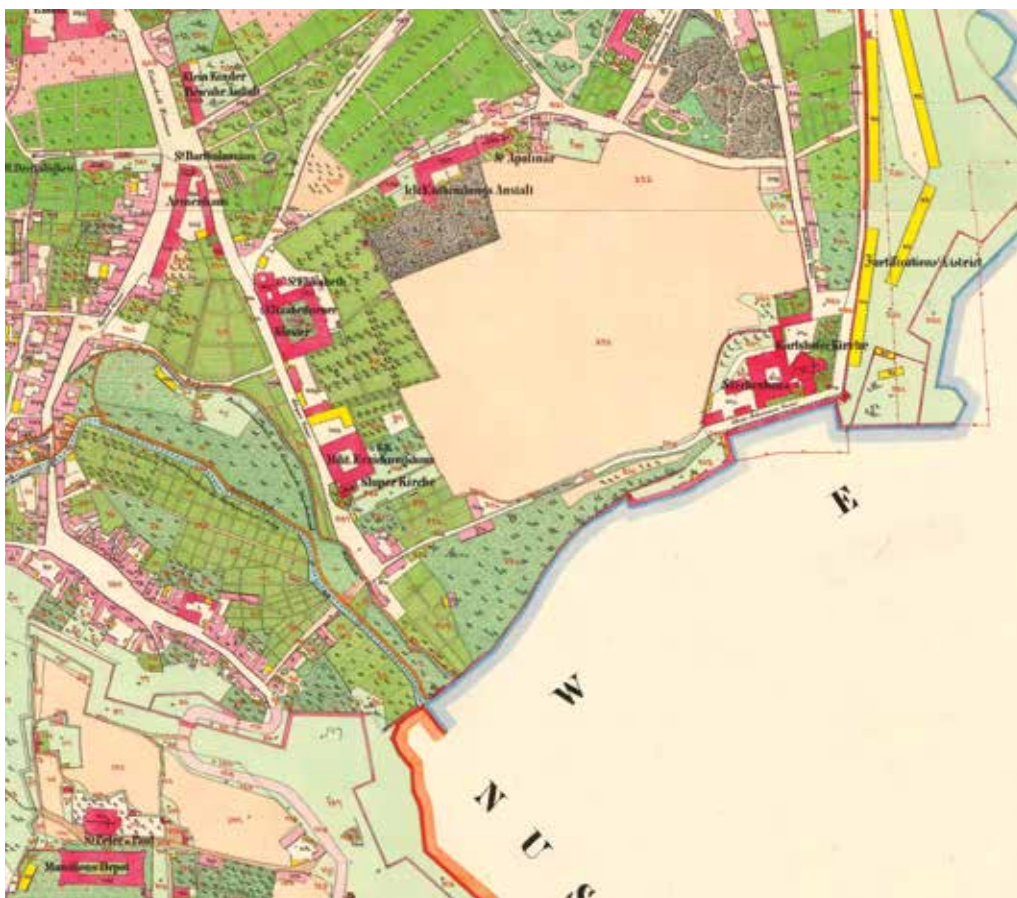
**Obr. 5.** Oblast dnešního univerzitního okrsku Albertov na originální mapě stabilního katastru z roku 1842 (© Ústřední archiv zeměměřictví a katastru ČÚZK, Fondy katastrální, Praha I – Staré Město, berní okres Praha, sign. B2/a/4C, inv. č. 5752; Dostupné na <[https://uazk.cuzk.cz/vademecum\\_mapy/permalink?xid=8e1facc181e1421d87be4db-c26c1b317](https://uazk.cuzk.cz/vademecum_mapy/permalink?xid=8e1facc181e1421d87be4db-c26c1b317)>).

Způsob zemědělského využití pozemků mezi Slupper Gasse a Karlovem je upřesněn na mapě stabilního katastru z roku 1842 (obr. 5). Území je na všech čtyřech stranách obklopeno pásem ovocnářských zahrad, na západní straně byly i zahrady zelinářské. Na pozemku mezi zahradami u kláštera alžbětinek a jihozápadním nárožím kostela sv. Apolináře rostl dokonce smíšený les. Velkou střední část kotliny vyznačenou jako pole diagonálně protíná cesta směřující vzhůru k dnešní ulici Ke Karlovu, která tehdy nesla název Karlshofer Gasse. Stejným názvem je na plánu označena dnešní Horská ulice, pouze v jejím vrchním úseku u výše zmíněného chorobince (Siechenhaus) je uvedena jménem Obere Schanzen Gasse.

**Fig. 5.** The area of today's Albertov university campus on the original stable cadastre map from 1842 (© Central Archive of Surveying and Cadastre ČÚZK, Cadastral Funds, Prague 1-Old Town, tax district Prague, sign. B2/a/4C, inv. No. 5752; Available on: <[https://uazk.cuzk.cz/vademecum\\_mapy/permalink?xid=8e1facc181e1421d87be4dbc26c1b317](https://uazk.cuzk.cz/vademecum_mapy/permalink?xid=8e1facc181e1421d87be4dbc26c1b317)>).

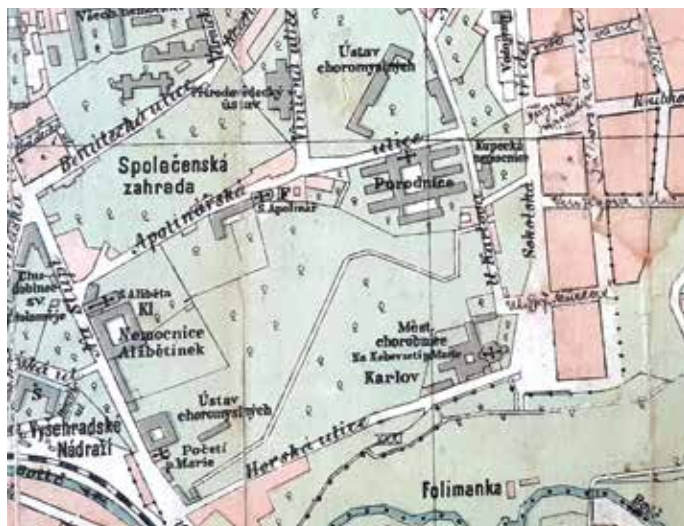
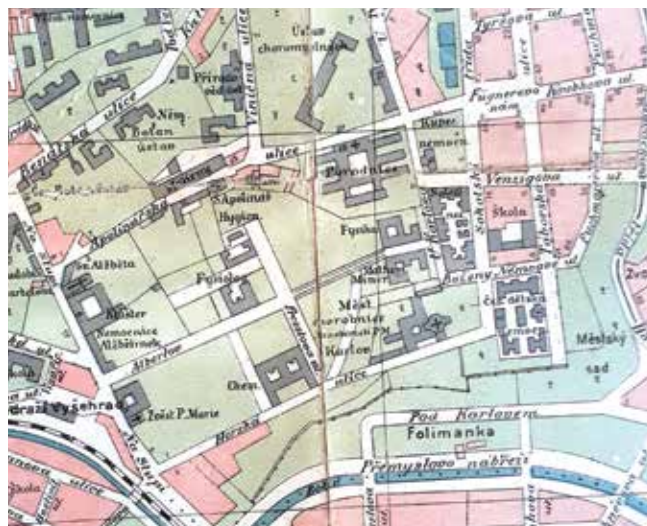
**Obr. 6.** Alfred Hurtig. **A** – [1893, respektive 1892–1894]: *Plán Prahy s okolím*. Tisk A. L. Koppe, Smíchov, 1:10000, IV. vydání (Městská knihovna v Praze, sign. E 9273). Výřez území pod Karlovem před začátkem výstavby univerzitního areálu; **B** – *Král. hlavní město Praha s okolím r. 1908*. Tisk Grafický umělecký ústav V. Neubert na Smíchově, 1:10000 (Městská knihovna v Praze, sign. E 1401). Výřez území pod Karlovem s pěti novými univerzitními budovami a s nově vzniklými ulicemi Presslova a Albertov s Albertovskými schody.

Ulici Albertov ještě nenajdeme ani na nedatovaném Hurtigově *Plánu Prahy s okolím* ve 4. vydání pravděpodobně z roku 1893, respektive 1892–1894 (obr. 6A). V Apolinářské ulici tehdy již stála Hlávková zemská porodnice (1867–1875), na východ od tehdejší ulice U Karlova (dnes Ke Karlovu) byly zakresleny nově vytyčené ulice s bloky obytných domů a dole v údolí Botiče první stavení v této části Nuslí. Mezi Apolinářskou a pod dnešním jménem již vyznačenou Horskou ulicí se však stále ještě rozprostíral jen velký prázdný obdélník plochy určené jako zahrada. Už na konci 19. století se však uvažovalo o možnosti vybudovat zde univerzitní okrsek. V letech 1901–1904 byl vytvořen regulační plán a vzápětí byla zahájena výstavba jednotlivých univerzitních budov

**Fig. 6.** Alfred Hurtig. **A** – [1893, respectively 1892–1894]: Plan of Prague with surroundings. Print A. L. Koppe, Smíchov, 1:10000, IV. edition (Municipal Library of Prague, sign. E 9273). Cut-out of the area below Karlov before the construction of the university campus; **B** – Royal Capital City of Prague and its surroundings in 1908. Print V. Neubert Graphic Art Institute in Smíchov, 1:10000 (Municipal Library of Prague, sign. E 1401). Cut-out of the area below Karlov with 5 new university buildings and newly established streets Presslova and Albertov with Albertov Stairs.

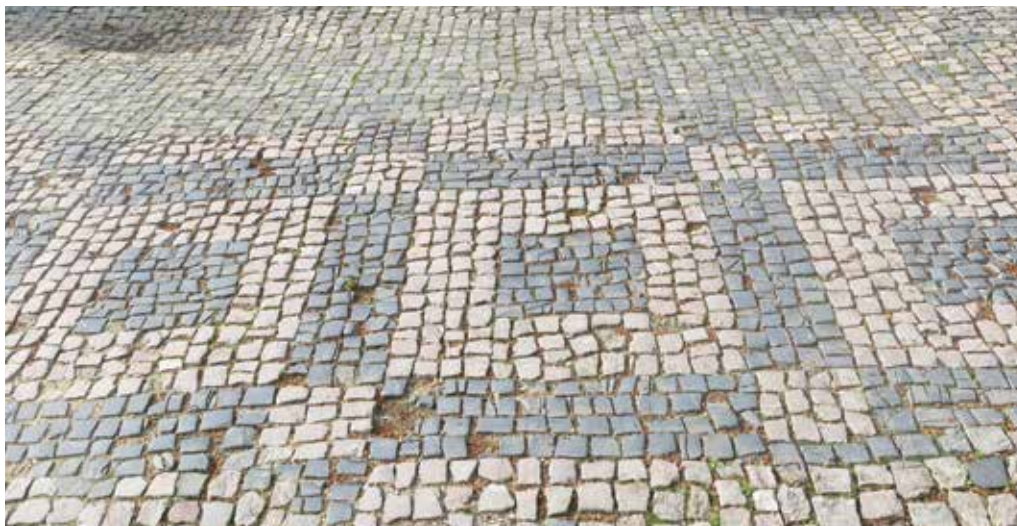
**Obr. 7.** Praha 2-Nové Město, ulice Albertov. Pozůstatek původní chodníkové dlažby se vzorem „dáma v rámu“ před pozemkem u univerzitní budovy čp. 2078/II (foto autor, 2021).

Širokou ulici Albertov lze považovat za osu celého akademického okrsku. Odbočuje z rušné ulice Na Slupi nedaleko od kostela Zvěstování Panně Marii Na trávníčku a míří téměř přímým směrem vzhůru do ulice Ke Karlovu. V její spodní polovině byly v uplynulých desetiletích chodníky předlážděny. Byly použity poněkud větší řezané kostky z jiného druhu kamene, než byla původní dlažba; jejich vrchní plocha má pravidelný čtvercový tvar a drsnější povrch. Jiná, studenější, je také barevnost nové dlažby. I tam, kde vzory nové mozaiky napodobují vzory tradiční, je celkový dojem značně odlišný. V nedlouhém úseku severního chodníku mezi vjezdy k budovám č. o. 3 a 3a, čp. 2078/II, využívaným Přírodovědeckou fakultou Karlovy univerzity, zůstal zachován pozůstatek původní dvoubarevné mozaiky z malých sekaných kostek z růžového a modrošedého mramoru (obr. 7). Byl zde uplatněn rovněž kladený vzor zvaný „dáma v rámu“.<sup>3</sup>

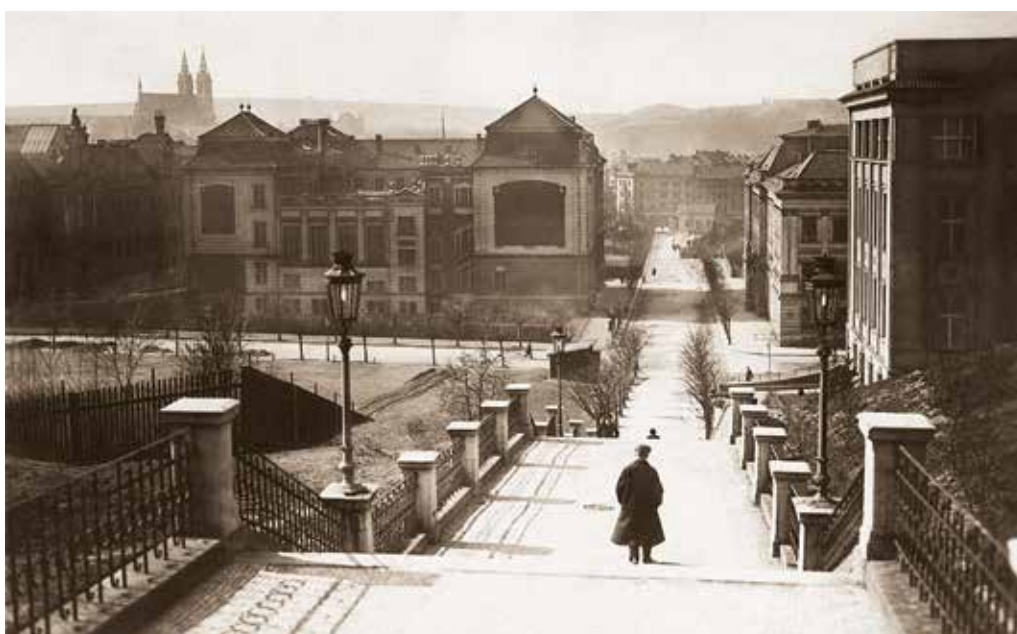
**Obr. 8.** Praha 2-Nové Město, ulice Albertov, Albertovské schody. Pohled z páté podesty směrem k ulici Na Slupi. Pohlednice z období kolem roku 1925 (© Muzeum hlavního města Prahy, inv. č. H 182 979).

Za Studničkovou ulicí se ulice Albertov mění v chodník pro pěší, široký původně cca 6,5 m; asi po padesáti metrech na něj navazují tzv. Albertovské schody. Ze starší pohlednice z roku cca 1925 je zřejmé, že zde dříve byla oboustranná alej stromů (obr. 8). Od parčíku u Hlavova patologického ústavu čp. 2039/II je chodník oddělen kamennou zídou, při níž je zachováno sedm rabátek. Tyto nedlážděné plochy u paty stromů jsou ohraničeny velkými žulovými kostkami. Na jižní straně je ulice plotem oddělena od Brožkovy genetické zahrady a chodník je nyní lemován 1,8 m širokým pásem zeminy odděleným obrubou z kamenných desek. Dříve zřejmě byla i na jižní straně obdobná rabátka jako na straně severní. Pozůstatek jednoho z nich zůstal zachován poblíž prvního ramene Albertovských schodů.

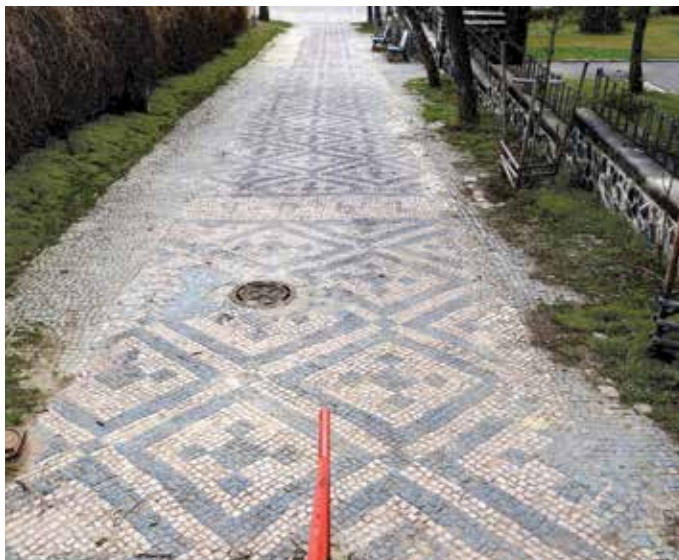
**Obr. 9.** Praha 2-Nové Město, ulice Albertov. Chodník mezi spodními Albertovskými schody a Studničkou ulicí (foto autor, 2021).

Stará dlažba z malých růžových a modrošedých kostek s klasickým vzorem „drak v rámu na koso“ je do značné míry dochována ve středním, cca 3 m širokém pásu ulice (obr. 9). Na obou okrajích jsou již pásy novější dlažby. Lze předpokládat, že původně mohl být uvedený vzor na obou okrajích lemován bordurou se střídavě růžovými a modrošedými čtverečky z devíti kostek. Její pozůstatek zůstal zachován v místě, kde z ulice Albertov odbočuje segmentový spojovací chodník do Studničkovy ulice (obr. 10). Asi 6 m před prvním stupněm Albertovských schodů je v chodníku vydlážděn letopočet 1906 (obr. 11). Vyznačuje rok, kdy byly schody vybudovány.

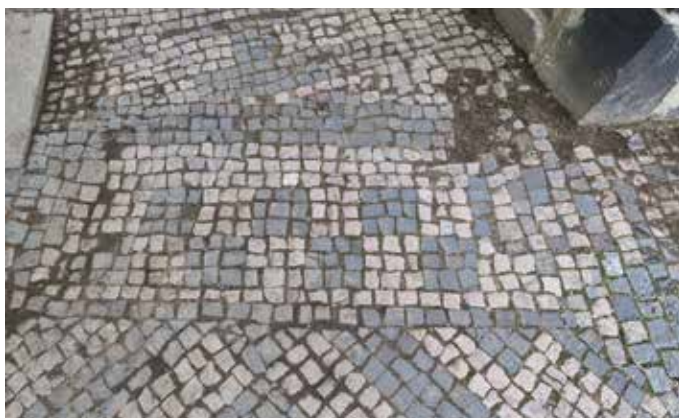
**Obr. 10.** Praha 2-Nové Město, ulice Albertov. Pozůstatek bordury v místě, kde odbočuje segmentový spojovací chodník do Studničkovy ulice (foto autor, 2021).

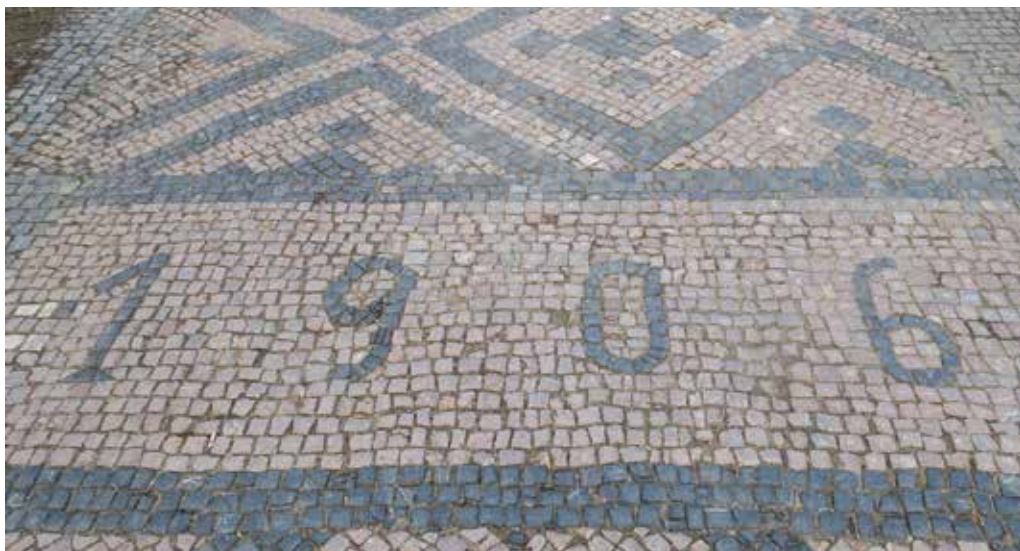
**Obr. 11.** Praha 2-Nové Město, ulice Albertov. Letopočet 1906 v dlažbě chodníku pod spodními Albertovskými schody (foto autor, 2021).

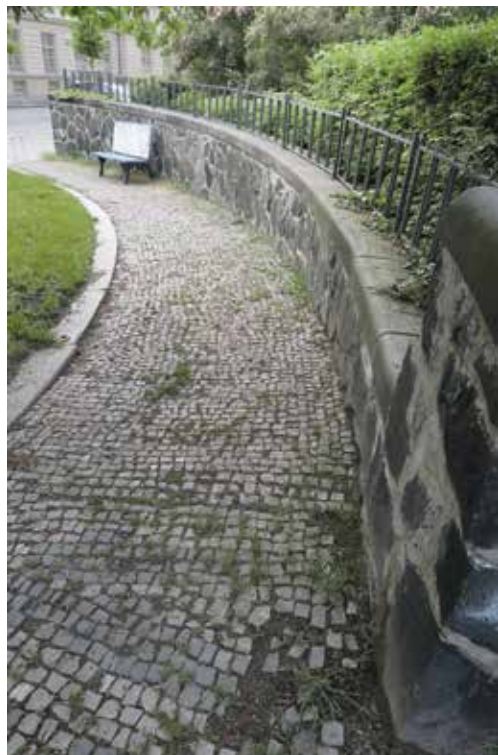
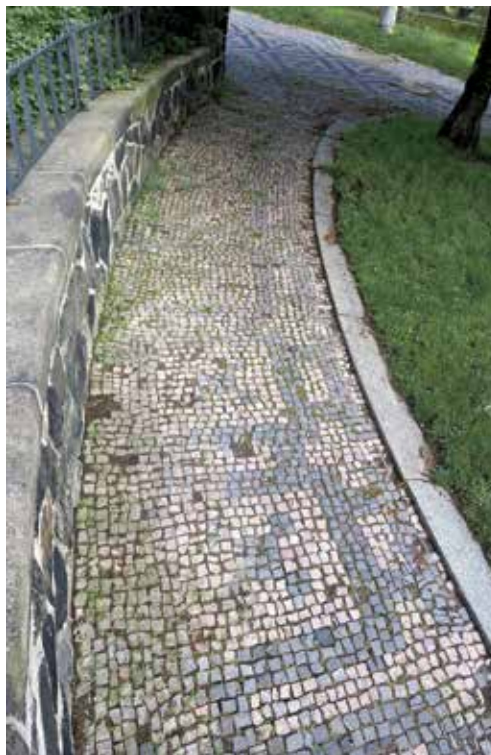
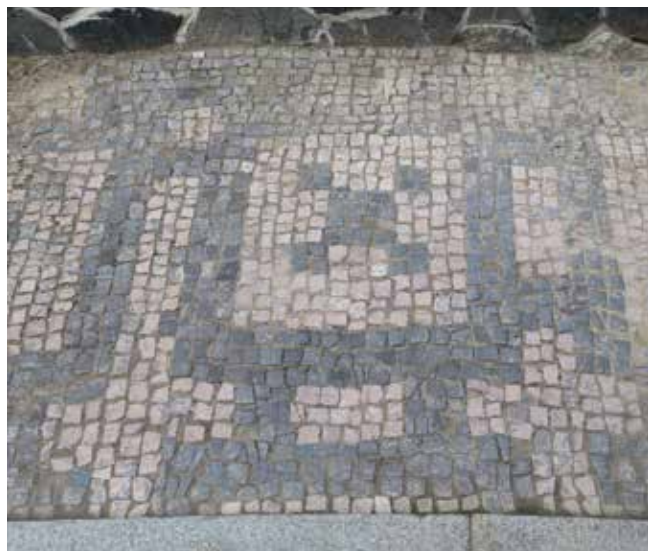
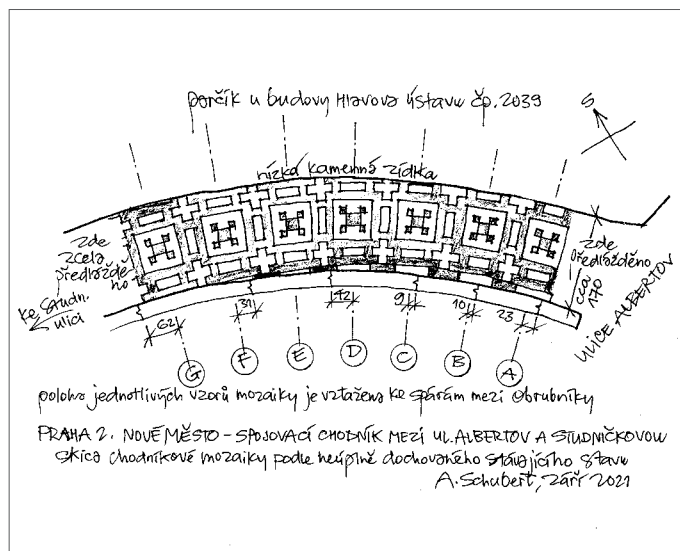
**Obr. 12.** Praha 2-Nové Město, segmentový chodník spojující ulice Albertov a Studničkova, parčík u budovy Hlavova patologického ústavu čp. 2039/II. **A** – pohled ke Studničkově ulici; **B** – pohled k ulici Albertov; **C** – vzor „drak v rámu s kříží“ v nevšedním menším formátu; **D** – skica chodníkové mozaiky podle neúplně dochovaného stávajícího stavu (foto a kresba autor, 2021).

a modrošedých mramorových kostek je dosti poškozená, zčásti byla donedávna překrytá zeminou.<sup>6</sup> Na přibližně jedné třetině plochy chodníku je předlážděna nahodile sestavenými původními kostkami. Po odstranění zeminy řídkce porostlé trávou bylo zjištěno, že na téměř dvou třetinách plochy je do značné míry zachován méně užívaný vzor chodníkové mozaiky „drak v rámu s kříží“

(obr. 12B–D).<sup>7</sup> Rámy, přizpůsobené segmentovému tvaru chodníku, jsou na vnější straně poněkud širší než na straně vnitřní; nejsou tedy čtvercové, ale poněkud lichoběžné. Vzhledem k velké šířce spojovací komunikace není zde uvedený vzor uplatněn v běžném, ale ve zmenšeném formátu.<sup>8</sup> Jde o zcela ojedinělý pozůstatek původní dlažby úzkého segmentového chodníku. Více než slova napoví jistě fotografická dokumentace, což platí i pro veškeré další popisované chodníkové dlažby.

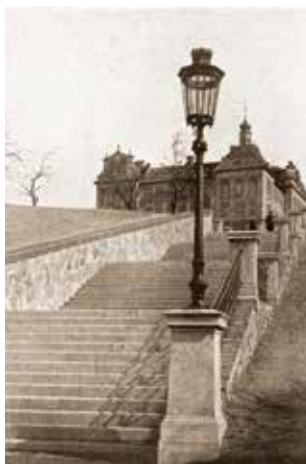
Obr. 13. Praha 2-Nové Město, ulice Albertov. Albertovské schody na dobové fotografii krátce po svém vybudování (sine 1907, foto K. Hipman).

Vraťme se však do ulice Albertov. Dříve již zmíněné Albertovské schody s celkem sedmi schodišťovými rameny jsou doposud působivé svou značnou délkou a pětimetrovou šířkou. Zvedají se vzhůru ke Karlovu mezi nezastavěnými zelenými plochami a tenisovými kurty. Fotografie původního stavu na výše již zmíněné pohlednici nás nenechává na pochybách, že jejich provedení a vzhledu byla věnována velká pozornost. Na vybudování schodů upozorňuje článek *Nová universitní čtvrť pražská* z roku 1907 v týdeníku *Český svět* (sine 1907). V posledních dvou větách se nejmenovaný autor textu mýlí, když předpokládal, že „... nebude zde tak ticho jako nyní! Až prokopány, prolomeny budou hradby dělicí předměstí od Prahy, prouditi bude tudy rušný život a po schodech, jimiž nyní se ojedinělí ubírají, množství bude sestupovati do dolního Nového města.“ Po Albertovských schodech se i dnes ubírají spíše jen ojedinělí studenti, mladé dvojice nebo dámy na procházce se psem. Článek doprovází nejstarší ze známých snímků Albertovských schodů (obr. 13).

**Fig. 13.** Prague 2-New Town, Albertov Street. Albertov Stairs on a period photograph shortly after the construction (*sine* 1907, photo by K. Hipman).

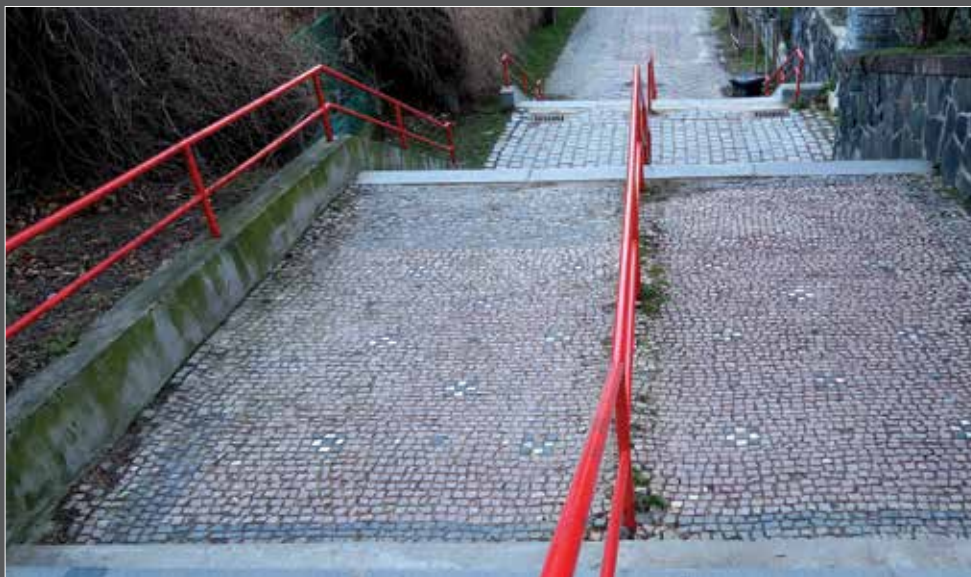
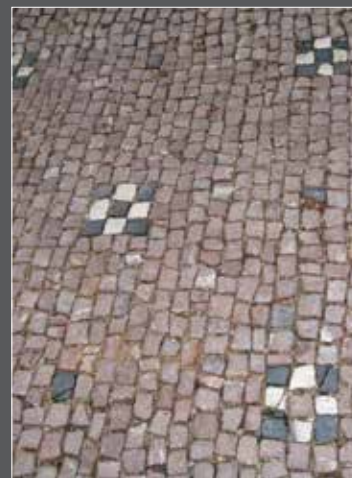
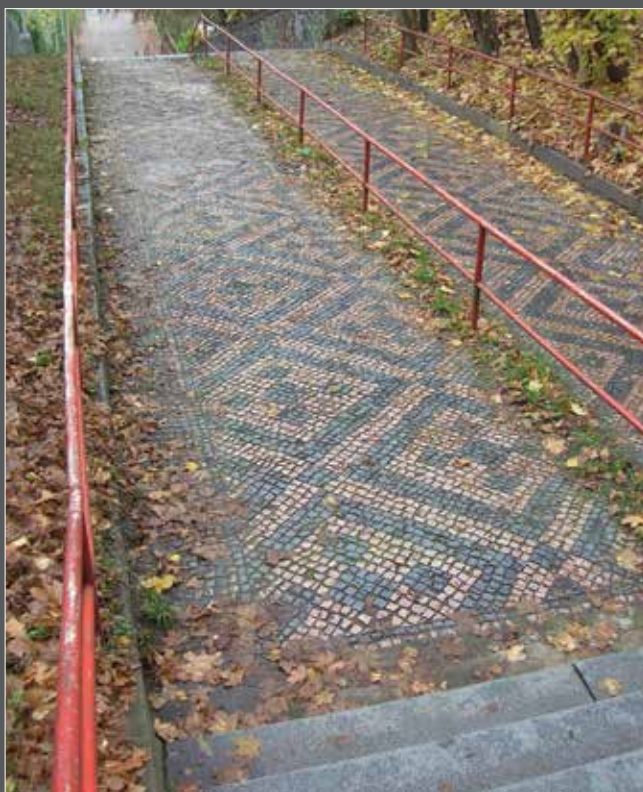
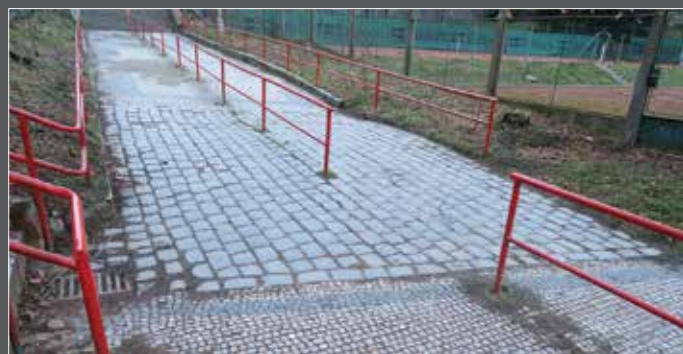
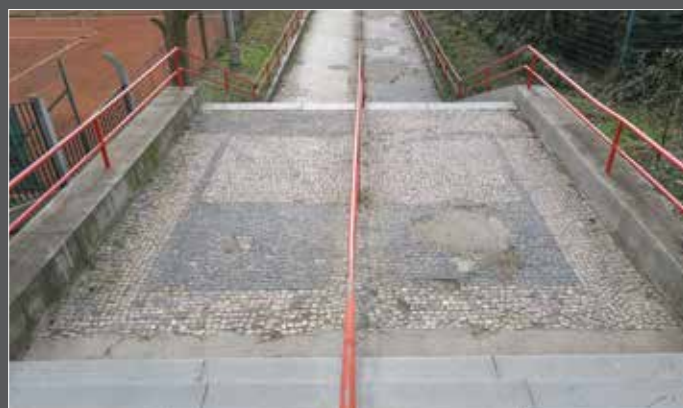
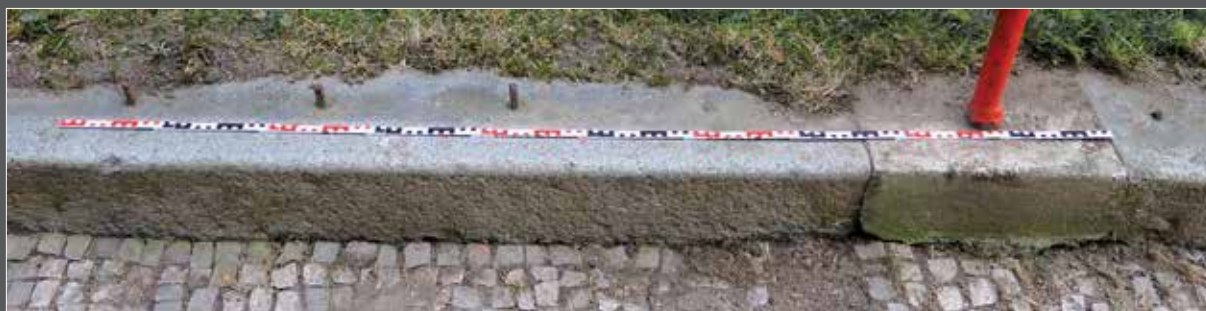
A	B
C	E
	F
D

Stupně všech sedmi ramen schodů jsou žulové. Dolní pětiramenné schodiště je od horního dvou-ramenného schodiště odděleno chodníkem dlouhým asi 25 metrů. Podesty i zmíněný chodník jsou vydlážděny mozaikou z malých růžových a modrošedých kostek. Dlažba je s výjimkou první a druhé podesty značně poškozená. Před prvními stupni všech ramen došlo k poklesu dlažby chodníku i podesty, nejspíše v důsledku nedosti zpevněného podloží. Závada nebyla důsledně odstraněna, pokleslý okraj dlažby byl pouze překryt vrstvou betonu nebo nižším betonovým stupněm.

První podesta dolních schodů je atypická. Tvoří ji žulová dlažba zrušené vozovky, která dříve spojovala pozemky na obou stranách schodiště. Plocha druhé podesty je vydlážděna růžovými kostkami. Zdobí ji pravidelně rozmístěné malé čtverečky, v nichž bílé kostky vytvářejí křížky, a navíc i jednotlivé modrošedé kostky (obr. 14A–B). Podobně je zdobena také růžová plocha třetí podesty, ozdobné čtverečky mají však jinou barevnost. Dlažba druhé i třetí podesty byla na všech čtyřech stranách lemována zčásti dochovanými dvěma úzkými modrošedými a růžovými pásy.

Čtvrtá podesta je ve srovnání s ostatními poněkud delší (obr. 14C). Liší se také tím, že zde zůstala zachována mozaika se stejným vzorem „drak v rámu na koso“ jako na chodníku pod schody. Podobná je také bordura ze čtverečků složených z devíti kostek. Jižní i severní stranu podesty ohraničují žulové obrubníky široké 32 cm. V osové vzdálenosti cca 4,25 m jsou na obou stranách mezi obrubníky do úrovně jejich horní plochy zachovány betonové základy výše zmíněných sloupků původního zábradlí. Na jižní straně jsou navíc uprostřed vrchní plochy obrubníků drobné pozůstatky odřezaných svislých železných prutů zábradlí nebo otvory svědčící o jejich zapuštění do obrubníků (obr. 14D).<sup>10</sup> Na několika místech lze nalézt podobné otvory

Obr. 14. Praha 2-Nové Město, ulice Albertov. A – druhá a první podesta dolních Albertovských schodů; B – detail výzdoby chodníkové mozaiky na druhé podestě; C – čtvrtá, delší podesta dolních Albertovských schodů; D – jižní strana čtvrté podesty dolních Albertovských schodů, **vpravo** základ jednoho z nedochovaných sloupků zábradlí, **vlevo** kamenný obrubník se zbytky odřezaných svislých prutů zábradlí; E – vozovka na chodníku mezi spodními a horními Albertovskými schody; F – podesta horních Albertovských schodů s pohledem na chodník mezi spodními a horními Albertovskými schody (foto A, B, D–F autor, 2021; foto C, 2008).

také v obrubnicích na severní straně čtvrté podesty. Zhruba čtvercová nečleněná a nezdobená plocha páté podesty je vydlážděna růžovými kostkami a lemována podobně jako druhá a třetí podesta. Lze považovat za pravděpodobné, že druhá, třetí a pátá podesta dolních schodů byla v průběhu let předlážděna.

Chodník mezi dolními a horními schody přechází nad posledním ramenem dolních schodů vozovka další zrušené cesty; je vydlážděna velkými žulovými kostkami (obr. 14E). Chodníková dlažba je na mnoha místech poškozena nebo různě předlážděna, někde zcela chybí. Je ohraničena žulovými obrubníky s podobnými otvory a zbytky železných prutů zábradlí jako na čtvrté podestě. Je však zřejmé, že obrubníky tohoto chodníku nejsou ve své původní poloze. Jediný zjištěný pozůstatek základu sloupku zábradlí je překrytý zeminou při okraji vozovky na jižní straně chodníku. Vzorem nečleněné modrošedé a růžové obdélné plochy a široké modrošedé pásy jsou při okraji lemovány úzkým růžovým pásem. Na jedné ze starších fotografií lze při pečlivé prohlídce poznat, že také chodník mezi dolními a horními schody byl původně vydlážděn mozaikou se vzorem „drak v rámu na koso“ (obr. 15), stejnou jako chodník pod schody a čtvrtá podesta.

Jednoduše členěnou, nejspíše předlážděnou plochu podesty dvouramenných horních schodů pohledově poněkud zvýrazňuje úzký modrošedý rám (obr. 14F). Vrchní část ulice Albertov prochází mezi dvěma univerzitními budovami čp. 2026 a 2027/II, postavenými v letech 1905–1907, a ústí do ulice Ke Karlovu. Chodníky ulice Albertov jsou zde novodobě vydlážděny poněkud většími řezanými kostkami, jejich plocha je téměř nečleněná.

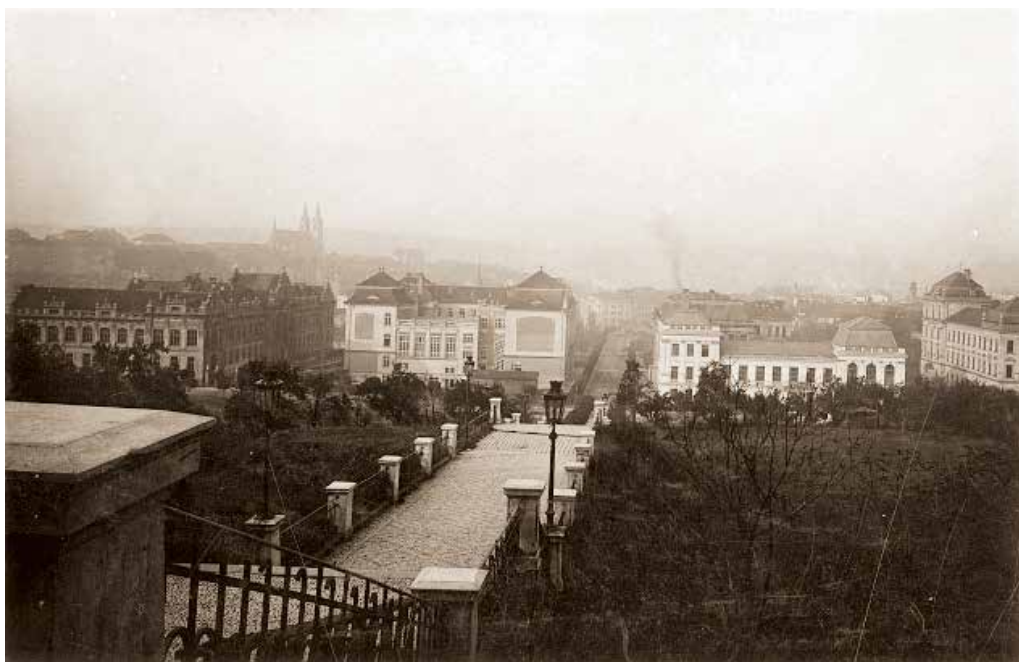
**Obr. 15.** Praha 2-Nové Město, ulice Albertov, pohled směrem k ulici Na Slupi. Chodník mezi horními a spodními schody, dobové foto z období mezi lety 1912 a 1921 (neznámý autor, původní datace kolem roku 1925; © Muzeum hlavního města Prahy, inv. č. H 122 803)

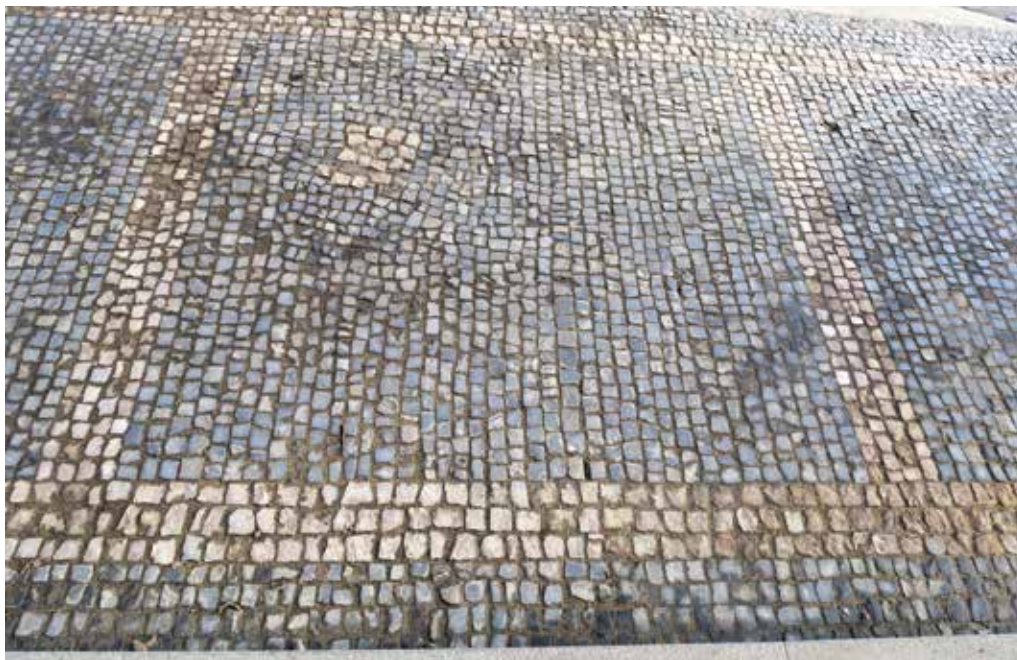
Také méně známá Horská ulice odbočuje z ulice Na Slupi poblíž kostela Zvěstování Panně Marii Na trávníčku. Od všech dříve zmíněných ulic se liší kromě jiného i tím, že je podstatně starší. Údajně byla odedávna nazývána Ztracená nebo Na ztracené vartě (ČAREK ET AL. 1958, 130). Jak již bylo uvedeno v odstavci věnovaném historii území, je zakreslena na Jüttnerově plánu Prahy z roku 1816 a na mapě stabilního katastru z roku 1842. Na *Polohopisném plánu královského města Prahy se Smíchovem a Karlínem* z roku 1869, vypracovaném Josefem Mayrem a uloženém v Archivu hl. m. Prahy, je už označena svým dnešním jménem. Prochází nejprve jako běžná ulice s vozovkou a dvěma chodníky podél novějších obytných domů, dále pak mezi dvěma budovami využívanými ČVUT. Starší z nich čp. 2040/II, dostavěná v roce 1919, byla původně budovou chemického ústavu bývalé německé univerzity. Chodník před touto budovou je vydlážděný tzv. kobercovou mozaikou z tradičních malých sekaných kostek.<sup>11</sup> Tmavší modrošedé čtverce či obdélníky lemuji světlejší růžové rámy (obr. 16). I tato jednodušší dlažba, stará dnes zřejmě více než sto let, by

**Obr. 16.** Praha 2-Nové Město, Horská ulice. Chodník před hlavním vstupem do budovy dřívějšího chemického ústavu bývalé německé univerzity čp. 2040/II, dostavěné v roce 1919 (foto autor, 2021).

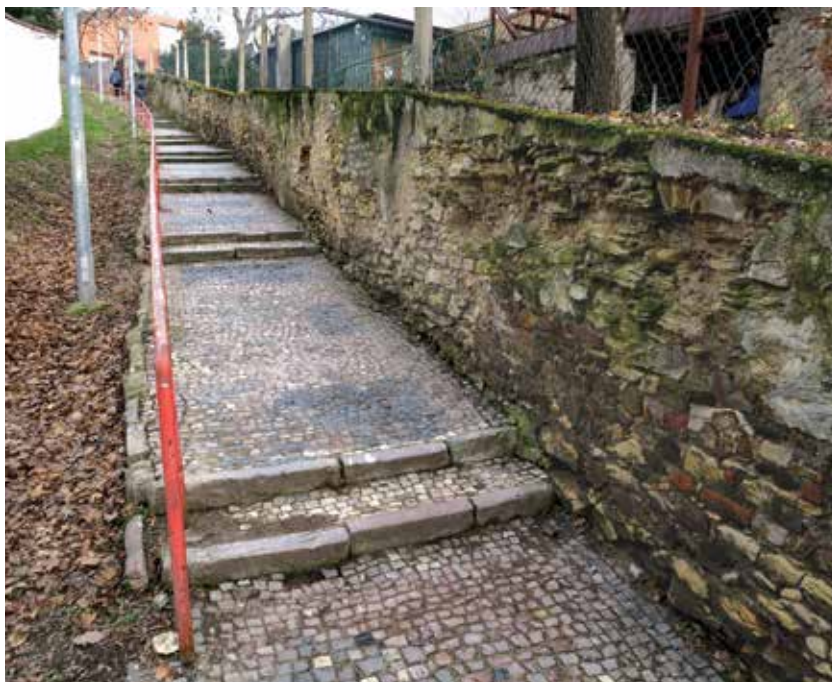
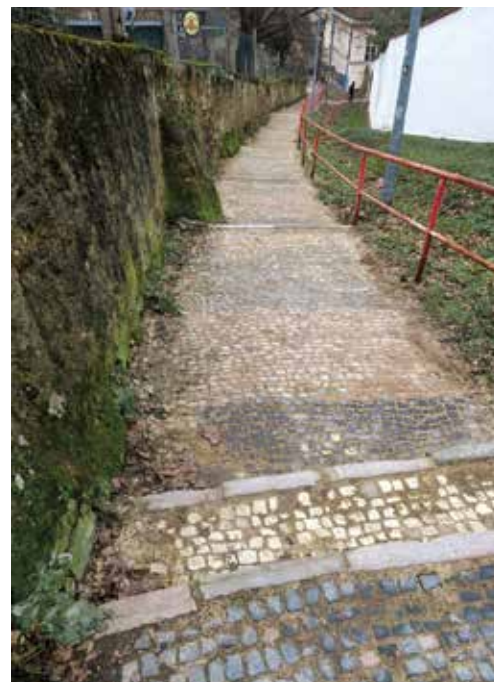
**A | B**

Na úpatí svahu se Horská ulice náhle mění v cestu určenou pouze pro pěší. Poblíž Studničkovy ulice odbočují doprava krátké betonové schody se čtvercovou podestou a chodník odtud stoupá vzhůru k hornímu vstupu na XXXI. bastion novoměstských hradeb. Na levé straně ho provází ohradní zeď zahrady zvané Ztracenka. Zprava je neširoký chodník ohraničen nízkou kamennou zdí, nedaleko se tyčí vysoká gotická hradba Nového Města. Na rozdíl od ulice Albertov zde nebylo zřízeno schodiště, bylo však zvoleno dosti ojedinělé řešení. Spád terénu pomáhají

**Obr. 17.** Praha 2-Nové Město, Horská ulice, svažité část. **A** – pohled vzhůru z třetího úseku chodníku; **B** – pohled dolů z třináctého úseku chodníku mezi bíle natřenou ohradní zdí prostoru pod hradbou a ohradní zdí zahrady zvané Ztracenka (foto autor, 2021).

překonat dvojice nízkých stupňů, vzdálené od sebe nejčastěji asi 6 m (obr. 17). Šířka chodníku se v jednotlivých jeho úsecích mění od 135 do 240 cm. I to zdůrazňuje malebné působení této pozoruhodné lokality.

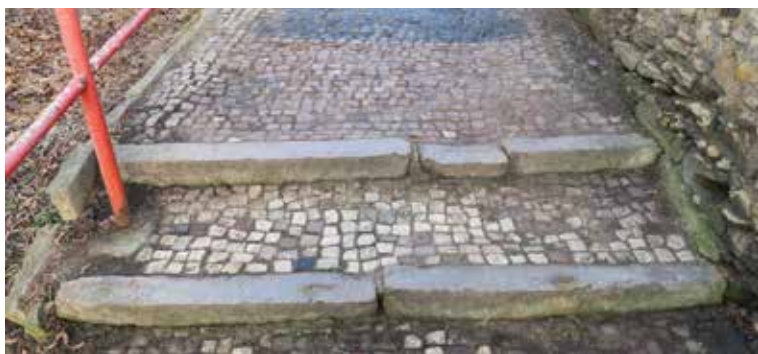
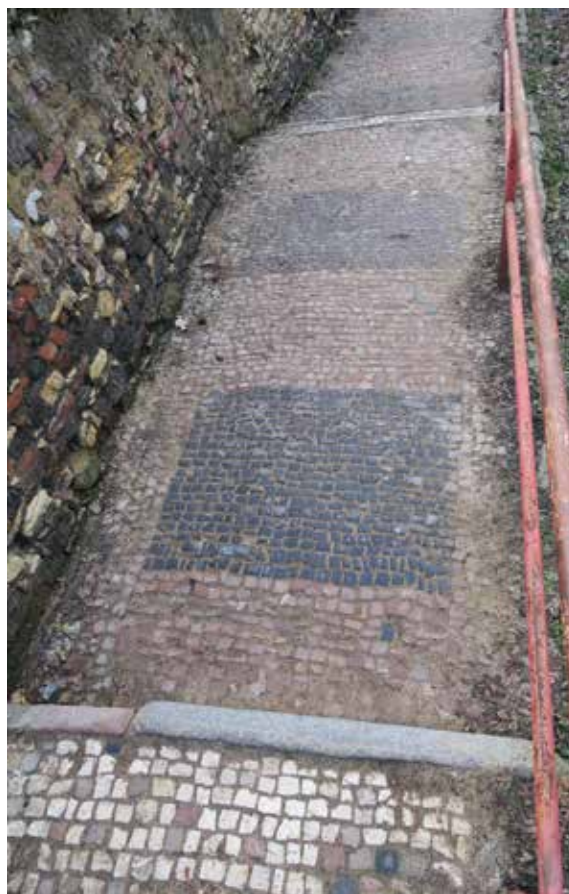
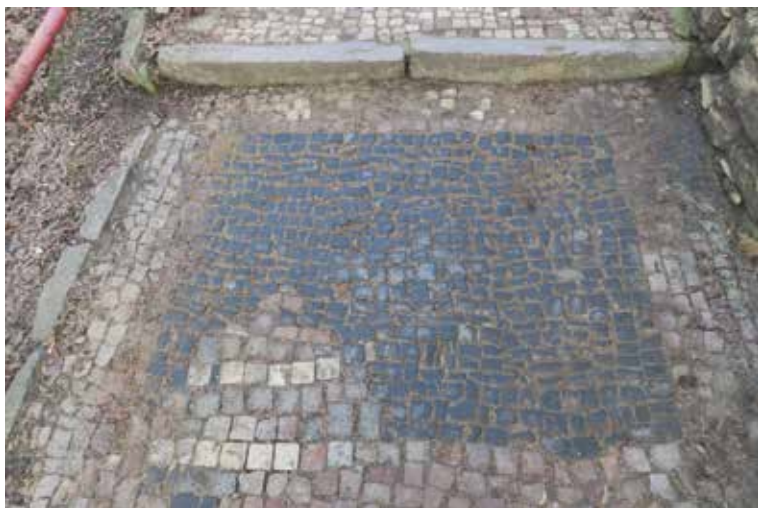
**A**  
**B** | **C**

**Obr. 18.** Praha 2-Nové Město, Horská ulice, svazitá část. **A** – dva stupně s obrubníky ze sliveneckého mramoru pod pátým úsekem chodníku. Stupnice je vydlážděna kostkami z bílého mramoru; **B** – čtvrtý úsek chodníku, pohled zespodu; **C** – sedmý úsek chodníku, pohled shora (foto autor, 2021).

Prany stupňů jsou chráněny úzkými obrubníky ze sliveneckého mramoru nebo úzkými obrubníky žulovými (obr. 18A). Mnoho stupnic je vydlážděno bílými kostkami. Dvojicemi stupňů je chodník rozdělen na celkem devatenáct nestejně dlouhých úseků, vesměs vydlážděných malými růžovými a šedomodrými mramorovými kostkami. Před několika málo lety byl zcela předlážděn první, delší úsek. Byla přitom nevhodně uplatněna obloučková skladba, dříve na pražských chodnících neužívaná. Rámy jsou zde vydlážděny z nových větších bílých kostek. Při cestě vzhůru je možné na mnoha místech rozpoznat jednoduché, ale působivé střídání růžových a modrošedých obdélníků, které jsou na okrajích lemovány dvěma úzkými pásy ze tří řádků kostek. Původní výdlažba je nejlépe zachována v 5.–7. úseku (obr. 18C), zčásti také ve 4. (obr. 18B) a 8.–14. úseku. Přibližně 10 cm tlusté obruby na severní straně chodníku jsou podle posouzení geologů ze sliveneckého mramoru. Po překonání svahu se do vrchního úseku Horská ulice vrací vozovka; chodník je tam pokryt asfaltem.

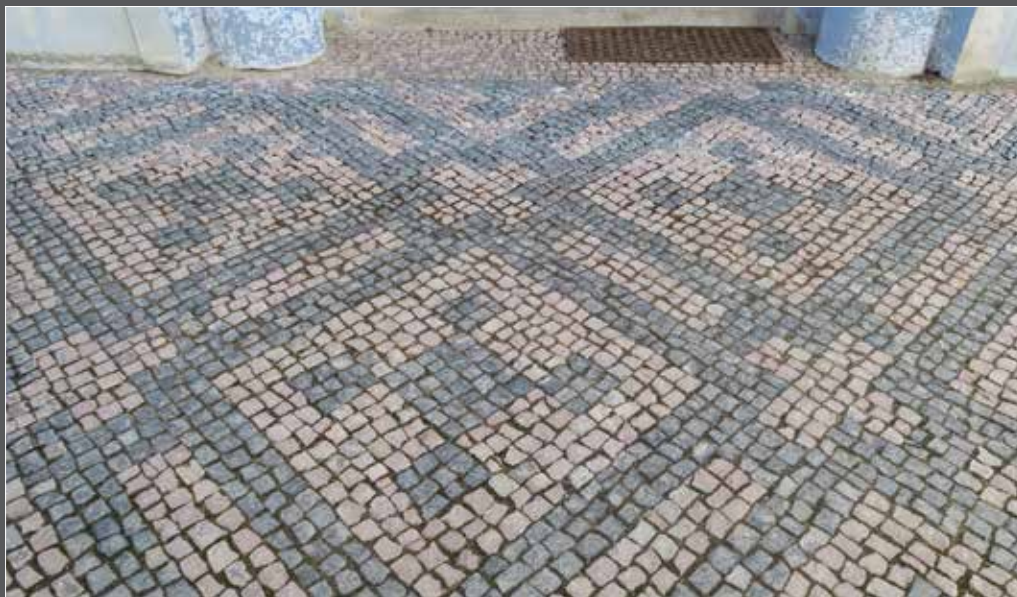
Původní mozaikou jsou doposud vydlážděny i některé další ulice Albertova, specifické součásti pražského Nového Města. Jde např. o chodník v severní části Studničkovy ulice, který spolu s ulicí Albertov patří do výše již zmíněného souboru historické mozaikové dlažby v Praze navrženého k prohlášení kulturní památkou. V úseku před bočním křídlem Hlavova ústavu zůstala zachována dlažba s dříve již zmíněným vzorem „drak v rámu s kříží“, v tomto případě však v běžné velikosti (obr. 19A). Další část stejného chodníku v úseku u parčíku před hlavním křídlem výše uvedené budovy byl před pěti lety vydlážděn novějšími kostkami. Vzor „drak v rámu s kříží“ byl v zásadě zachován, nové kostky jsou však větší; světlejší kostky jsou navíc řezané a jejich vrchní plocha má zcela pravidelný tvar čtverce o rozměru 6 × 6 cm. Výraz nové dlažby je při srovnání s původní mozaikou značně odlišný (obr. 19B–C).

**Obr. 19.** Praha 2-Nové Město, Studničkova ulice. **A** – chodník před vchodem do postranního křídla budovy Hlavova patologického ústavu čp. 2039/II; **B** – detail původní mozaiky před postranním křídlem Hlavova ústavu; **C** – detail nové mozaiky před hlavním křídlem Hlavova ústavu (foto autor, 2021).
