# ULICE VE SVAZÍCH POD KARLOVEM A JEJICH CHODNÍKOVÁ MOZAIKA

## STREETS ON THE HILLSIDES BELOW KARLOV IN PRAGUE AND THEIR PAVEMENT MOSAIC

The article deals with the valuable remains of the original early 20<sup>th</sup> century pavement mosaic in the area of the Albertov University Campus in Prague New Town. Special attention is paid to the streets, which are to be affected by utility lines renewal and revitalization projects of the area, i.e. Albertov Street with Albertov Stairs and Horská. Specific Prague mosaic paving is as important for the overall expression of the heritage scheduled area as the facade morphology of the local university institutes, and is undoubtedly a historical and architectural monument. Regrettably it is perceived as a mere firming of the street surface; stone setts of different sizes and colours are used when renewing the pavements, the original mosaic patterns are not observed. The original state is considered impossible to restore. The author declares that it is high time to change this attitude.

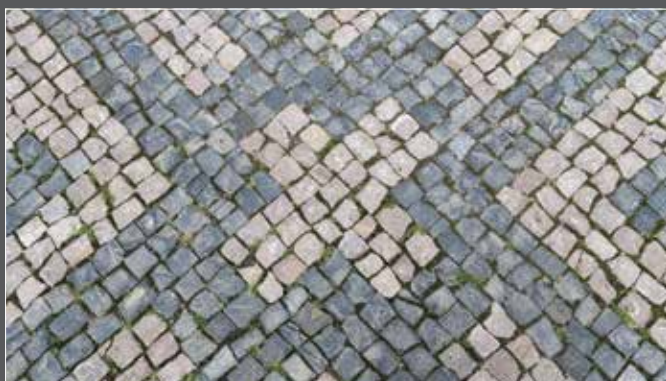
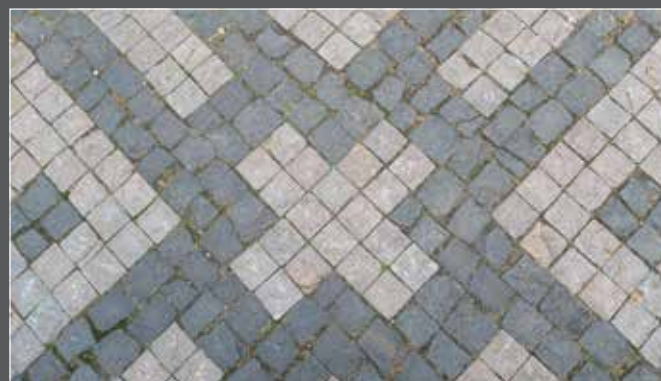
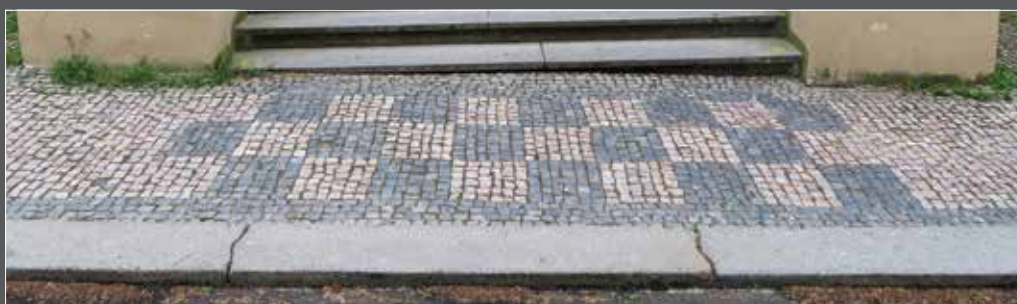
A  
B | C

**Obr. 20.** Praha 2-Nové Město, Hlavova ulice. Chodníková mozaika se vzorem „dáma“ před vstupním schodištěm budovy Chemického ústavu Karlovy univerzity čp. 2030/II (foto autor, 2021).

Ve vrchní části Hlavovy ulice, pojmenované stejně jako ústav dokončený roku 1921 po lékaři Jaroslavu Hlavovi (1855–1924), jsou chodníky nově předlážděné. Před vstupním schodištěm do budovy Chemického ústavu Karlovy univerzity čp. 2030/II dostavěné roku 1905 se však příznivě pohledově uplatňují sekané růžové a modrošedé kostky sestavené do tradičního vzoru „dáma“ (obr. 20). Budova nedaleko stojícího Purkyňova ústavu čp. 2048/II je o dvacet let mladší. Přilehlé chodníky ve Votočkově a Hlavově ulici jsou vydlážděny kobercovou mozaikou z malých sekaných kostek. Jde v podstatě o tmavší modrošedé obdélníky ve světlejších růžových rámech. Poněkud tradičněji působí vzor dlažby chodníku v Hlavově ulici při západní straně Purkyňova ústavu (obr. 21). Velké tmavší čtverce tam uprostřed zvýrazňují čtverečky z devíti růžových kostek.

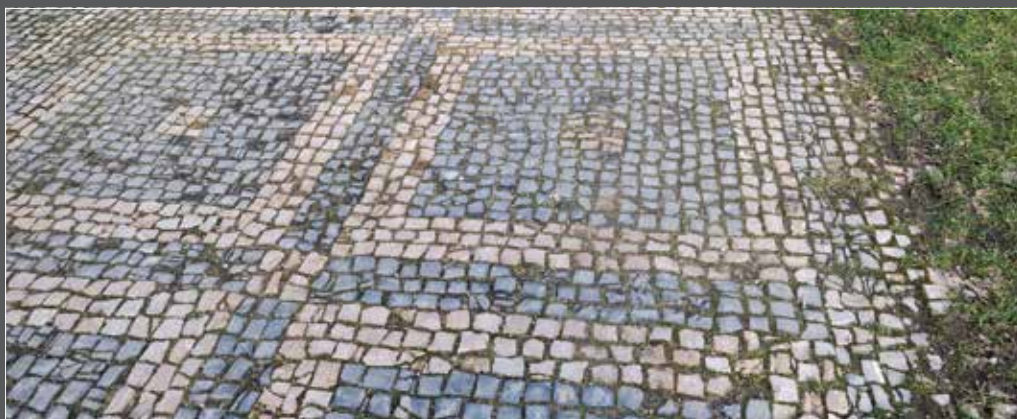
**Obr. 21.** Praha 2-Nové Město, Hlavova ulice. Chodník při západní straně budovy Purkyňova ústavu čp. 2048/II (foto autor, 2021).

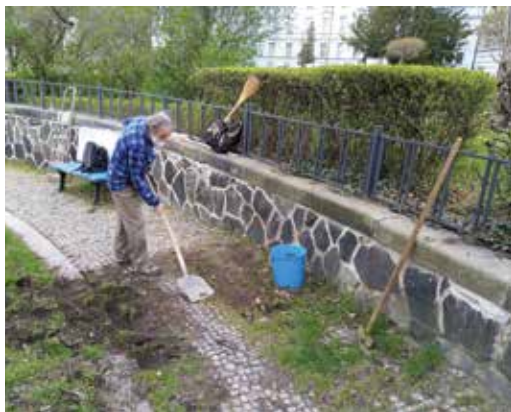
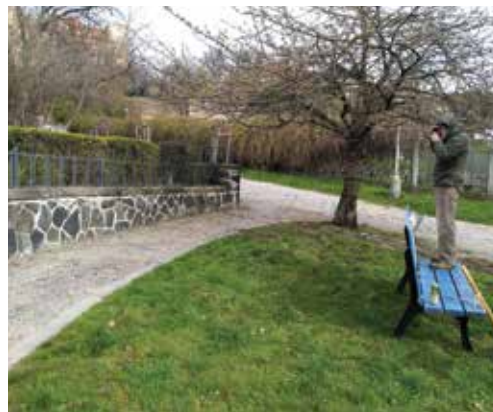
A B

**Obr. 22.** Praha 2-Nové Město, spojovací chodník mezi ulicemi Albertov a Studničkovou. Redakce doplnila článek dvěma snímky z terénního průzkumu zvláště zajímavé chodníkové mozaiky. Po odstranění zeminy a plevele autor článku odkryl (A) a zdokumentoval (B) řídce uplatňovaný vzor „drak v rámu s kříží“, zde navíc ve zmenšeném formátu (foto J. Mourek, 2021).

Podobný názor zastávají nejen správci městských komunikací, ale bohužel i mnozí architekti a projektanti. Původní pražská chodníková mozaika je doposud zachována v nepříliš dlouhých úsecích některých ulic pražské památkové rezervace, Vinohrad, Žižkova i dalších čtvrtí. Někde ji lze tušit pod asfaltovým kobercem. Bylo by smutné, kdyby na zachování posledních pozůstatků specifické dlažby rezignovali i pracovníci památkové péče. Jak bylo již v první části tohoto příspěvku uvedeno, je při předlážděbách chodníků používán značně odlišný materiál. Není respektována původní měkká barevnost ani tradiční členění plochy historickými vzory a bordurami; změna podoby chodníku je pak zcela zásadní (ŠPAČEK 2007, 135–155). Možnost obnovy původní mozaiky je zpochybňována a podrobná dokumentace jejího dochovaného stavu není samozřejmostí (obr. 22).<sup>13</sup>
