# DVA ARCHITEKTONICKÉ ČLÁNKY Z PROSTORU KOSTELA SV. FILIPA A JAKUBA NA STARÉM MĚSTĚ PRAŽSKÉM

## K uplatnění poklasických klínových žeber v Čechách

MIROSLAV KOVÁŘ – PETR STAREC

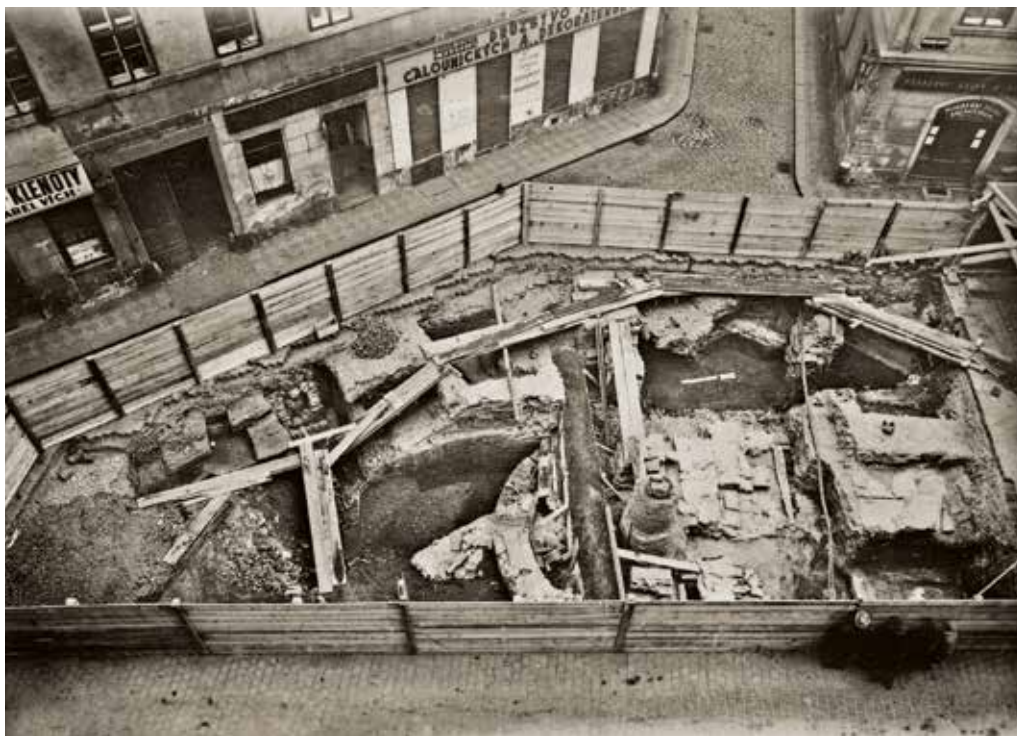
**Obr. 2.** Praha 1-Staré Město, Betlémské náměstí. Plocha archeologického výzkumu na Betlémském náměstí v letech 1948–1949 s odkrytými pozůstatky kostela (foto č. FT000009315; uloženo: archiv Archeologického ústavu AV ČR, Praha, v. v. i., č. na líci fotografie 41.153).

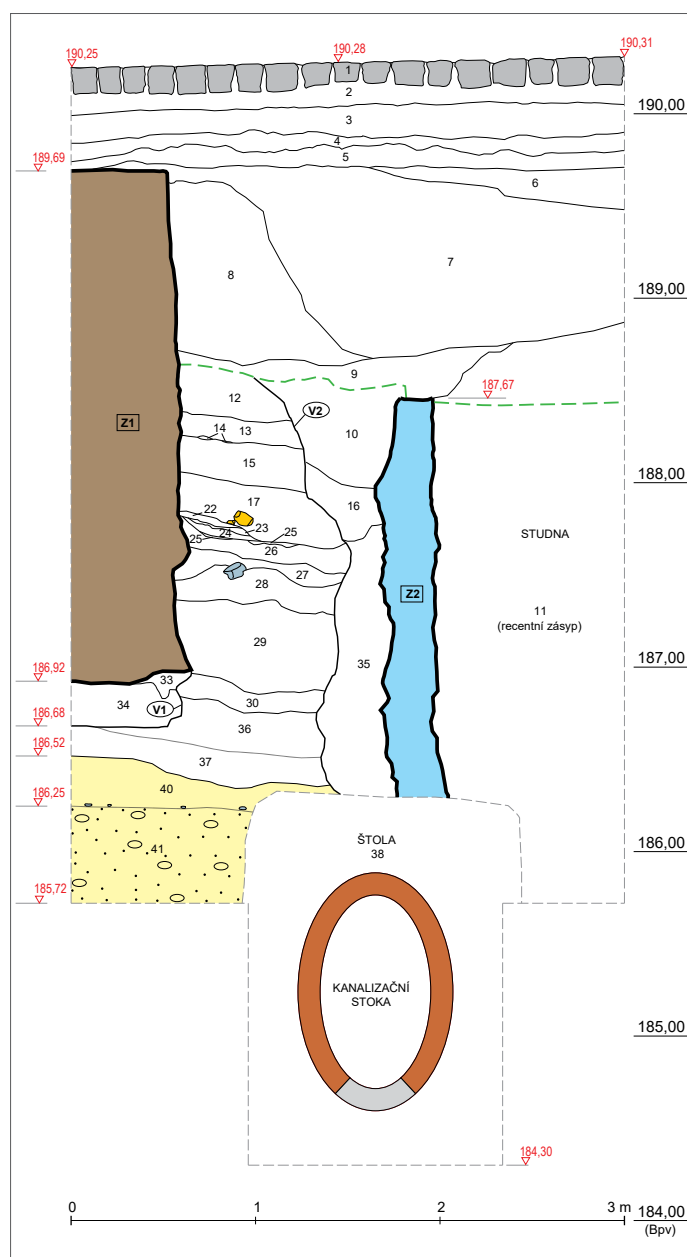
**Obr. 4.** Praha 1-Staré Město, Betlémské náměstí. Situace objektů, souvrství a kanalizační stoky pod uliční dlažbou v místě západní uliční vpusti před objektem Náprstkova muzea (čp. 269/I) na západní stěně hloubené kanalizační šachty (cf. obr. 1: fialově).

Popis: **zeleně** – dno výzkumu I. Borkovského 1948–1949; **1** – žulová dlažba; **2** – kyprý šedý štěr; **3** – ulehý tmavě šedý hlinitý písek s nahodilými malými opukovými kamínky; **4** – ulehý šedý hrubý písek s kamenivem; **5** – středně ulehý tmavě šedý hrubý písek s kamenivem a nahodilými drobkami uhlíků a škváry; **6** – ulehý hnědošedý hlinitý písek s nahodilými drobkami cihloviny; **7** – středně ulehý hnědošedý hrubý písek s jemnou maltovou drtí a s četnými malými až velkými opukovými kamínky a malými až velkými fragmenty cihel a nahodile s půlkami a celými cihlami; **8** – středně ulehý hnědošedý hlinitý písek s nahodilými drobkami opuky; **9** – kyprý hnědošedý hlinitý písek s nahodilými malými opukovými kamínky a malými fragmenty cihel a drobkami opuky; **10** – středně ulehý světlý hnědošedý hlinitý písek s nahodilými malými až velkými opukovými kamínky a malými fragmenty cihel; **11** – středně ulehý světlý hnědošedý hlinitý písek, mírně s malými až velkými opukovými kamínky a malými až velkými fragmenty cihel a drobkami opuky a maltoviny; **12** – středně ulehá tmavě šedá písčitá hlína s nahodilými drobkami uhlíků; **13** – středně ulehý světle šedý hlinitý písek s nahodilými drobkami malty; **14** – středně ulehý světle šedý hrubý písek s jemnou maltovou drtí; **15** – středně ulehá tmavě šedá písčitá hlína s nahodilými drobkami uhlíků; **16** – středně ulehý světlý hnědošedý hlinitý písek s nahodilými velkými opukovými kamínky a drobkami uhlíků; **17** – ulehá hnědošedá písčitá hlína s nahodilými velkými opukovými kamínky a drobkami uhlíků; **22** – ulehý hnědošedý písčitý jíl s jemnou maltovou drtí; **23** – ulehá šedočerná písčitá hlína s drobkami uhlíků a s jemnou uhlíkatou drtí; **24** – ulehý hnědošedý písčitý jíl s jemnou maltovou drtí; **25** – středně ulehý světle šedý jemný písek s jemnou maltovou drtí; **26** – středně ulehý tmavě šedý hlinitý písek s nahodilými drobkami uhlíků; **27** – ulehý šedočerný hlinitý písek s nahodilými drobkami uhlíků; **28** – ulehý šedý hlinitý písek s nahodilými drobkami uhlíků a cihloviny; **29** – ulehá tmavě šedá písčitá hlína s nahodilými drobkami uhlíků; **30** – ulehý světle hnědý jíl s velkými skvrnami tmavě šedé jílovité hlíny; **33** – středně ulehý šedočerný hlinitý písek s četnými drobkami cihloviny; **34** – ulehý okrově šedý hlinitý písek s nahodilými malými opukovými kamínky a s jemnou opukovou a maltovou drtí; **35** – středně ulehý tmavě šedý hlinitý písek s četnými malými křemencovými a opukovými kamínky a oblázky a s nahodilými drobkami cihloviny a uhlíků; **36** – ulehý světle hnědý jíl s nahodilými malými skvrnami okrově šedého jemného písku; **37** – ulehý světle hnědý jíl s četnými velkými skvrnami okrově šedého jemného písku, jemné maltové drtí a s nahodilými drobkami mazanice a malými skvrnami rozmazaných uhlíků; **38** – středně ulehý světle šedý hrubý písek s jemnou maltovou drtí a drobkami maltoviny a s četnými malými až velkými opukovými kamínky a kameny a malými až velkými fragmenty cihel a drobkami cihloviny; **40** – středně ulehý okrový jílovitý písek, při bázi s nahodilými středními a velkými oblázky (**holocenní náplav**); **41** – kyprý světlý okrový hrubý písek a písčité štěrky z oblázků s četnými středními a velkými oblázky a valouny (šterkopísek – valouny znázorněny schematicky; **geologické podloží – terasa VIIc**); **Z1** – zeď (podle I. Borkovského 1948–1949 datovaná do období renesance/baroka); **Z2** – studna (podle I. Borkovského 1948–1949 nedatovaná); **V1** a **V2** – základové výkopy (kresba a zpracování P. Starec, 2023).

ze severní strany do někdejšího výkopu kanalizace. Zásyp studny ve sledovaném úseku nové kanalizační šachty byl recentní z 50. let minulého století. Zbytky archeologických terénů včetně geologického podloží se objevily až při dně výkopu (obr. 4).

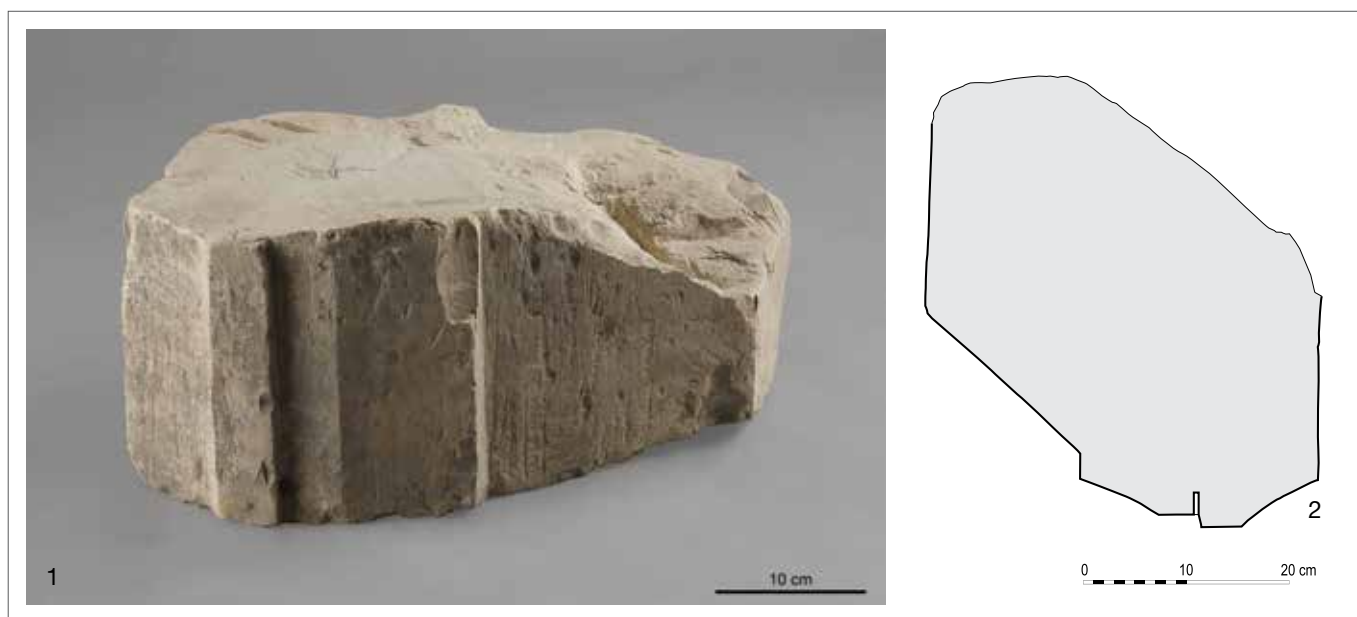
**Obr. 5.** Praha 1-Staré Město, Betlémské náměstí. **1** – fragment okenního ostění; **2** – profil okenního ostění (foto a zaměření M. Kovář; překreslil M. Semerád, 2023).

První nalezený prvek představuje zlomek opukového přímočarého ostění (obr. 5). Vnější část ostění byla probrána jen mělkým výžlabkem. Vnitřní nálevkovitá část je řešena jako přímá a při osazení okenní výplně (nejpíše vitraje) byla odsazena od této části mělkým výžlabkem odděleným pásky. Opracování kamenickými nástroji bylo na prvku téměř zcela vyhlazeno. Ostění již nemá raně gotický charakter a jeho forma je také vzdálena i lineárně koncipovaným a pruhy pročleněným oknům sklonku 13. století. Vnitřní část přímého nálevkovitého ostění má svou

analogii v Praze již u vnějšího ostění oken chóru kostela sv. Tomáše na Malé Straně (cf. MENCL 1960, obr. 211: 9 na s. 199), který byl posvěcen v roce 1315. S těmito tvary se v Praze setkáváme i později, ve 2. polovině 14. století a také v pozdně gotickém období (MENCL 1960, 229, 230, obr. 243: 1 na s. 231; obr. 6). Ve 2. polovině 14. století nacházíme v Praze analogickou formu ostění u novoměstského kostela Zvěstování Panně Marii na trávníčku (Na Slupi), vybudovaného ve 3. čtvrtině 14. století. Základní kámen byl položen v roce 1360 (např. KALINA/KOŤÁTKO 2004, 132), kostel následně doznal značných úprav (např. LÍBAL 2001, 388; obr. 6: 7).

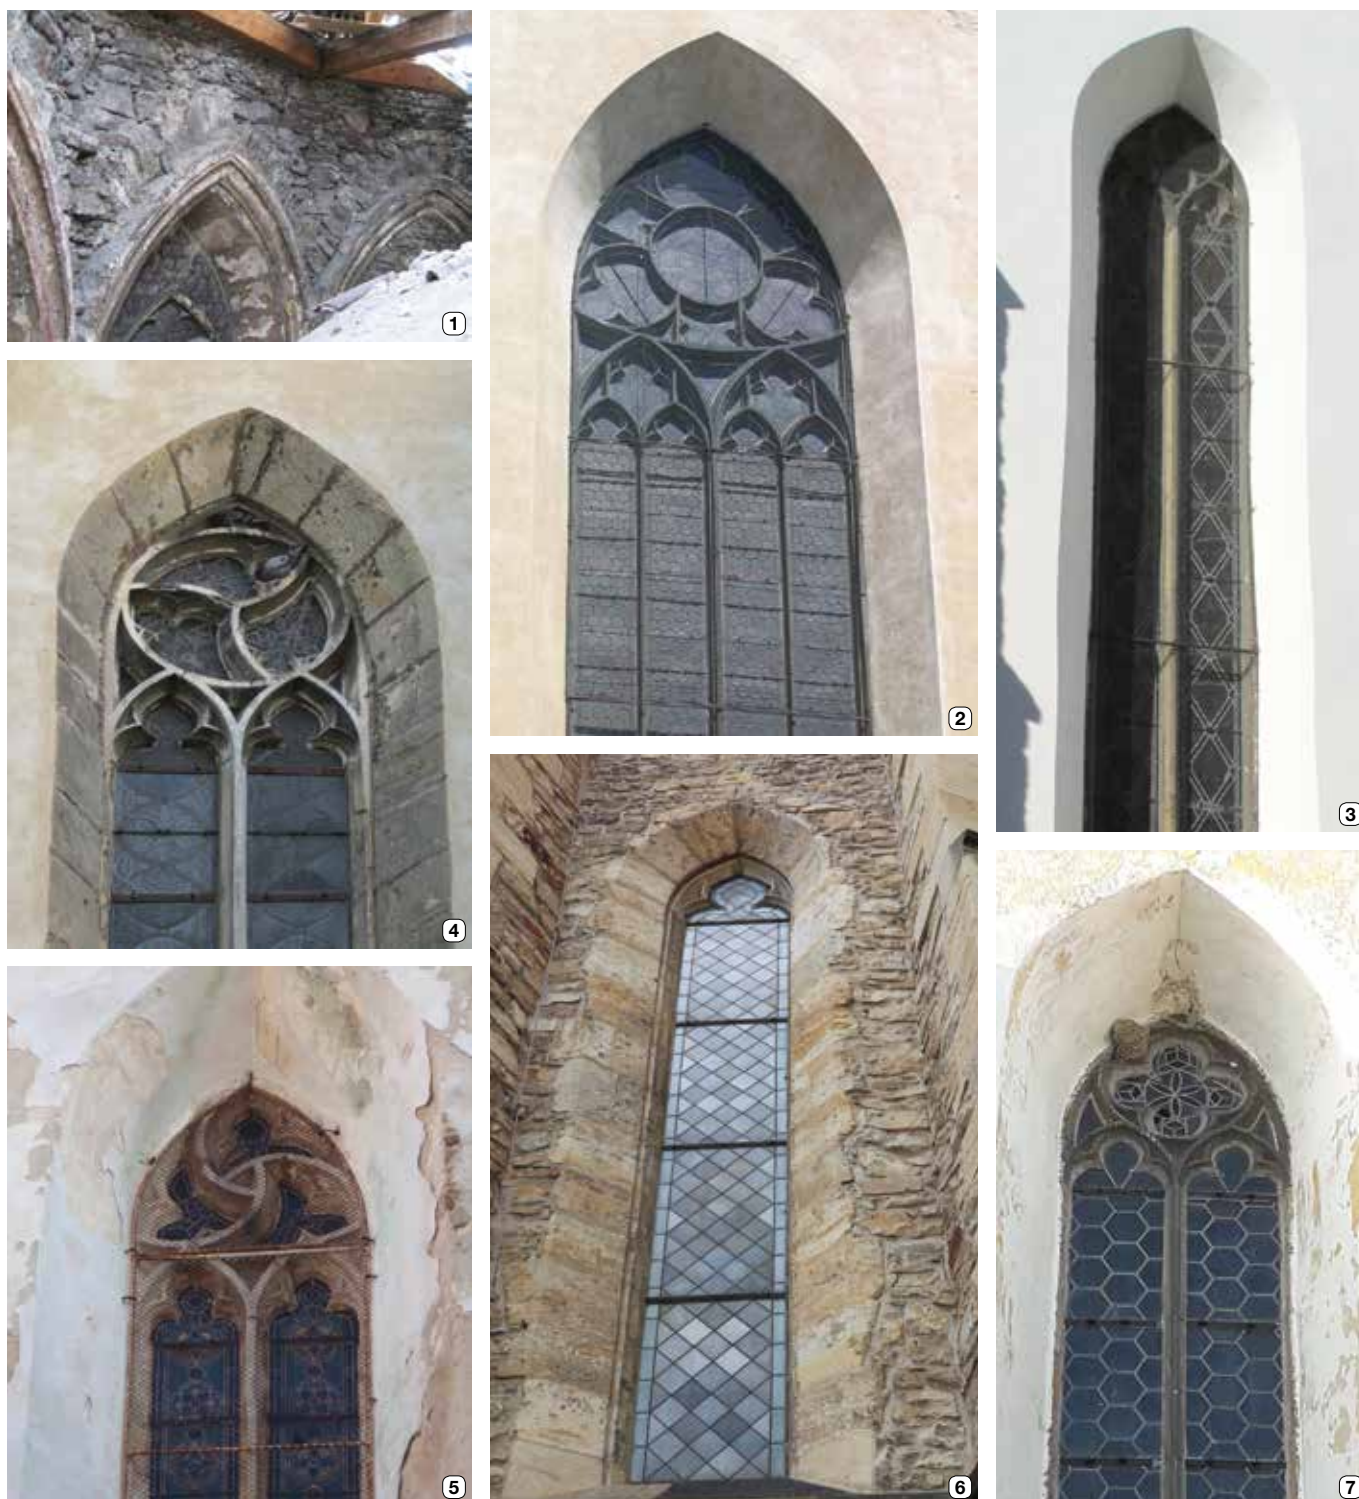
**Obr. 6.** Ukázky gotických okenních ostění. 1 – Praha 1–Malá Strana, kostel sv. Tomáše; 2 – Bavorov (okr. Strakonice), kostel Nanebevzetí Panny Marie; 3 – Sedlčany (okr. Příbram), kostel sv. Martina; 4 – Slavětín (okr. Louny), presbytář kostela sv. Jakuba Většího; 5 – Deštná (Jindřichův Hradec), kostel sv. Otty; 6 – Praha 2–Nové Město, kostel Panny Marie na trávníčku; 7 – Němčice (okr. Prachovice), presbytář kostela sv. Mikuláše (foto M. Kovář, 2003–2023).

ostěními (obr. 6: 2); výstavba kostela se protáhla až do 80. let 14. století (nověji KUTHAN 2011, 377). Ve 3. čtvrtině 14. století byl vybudován také presbytář kostela sv. Mikuláše v Němčicích, kde bylo užito ostění srovnatelných forem (obr. 6: 7; např. LIBAL 2001, 276). Do decennia mezi lety 1380–1390 je datována přestavba, respektive výstavba, nového presbytáře kostela sv. Martina v Sedlčanech (okr. Příbram), kde lze opět dokladovat ostění srovnatelného charakteru (PRIX 2017, 36; obr. 6: 3).

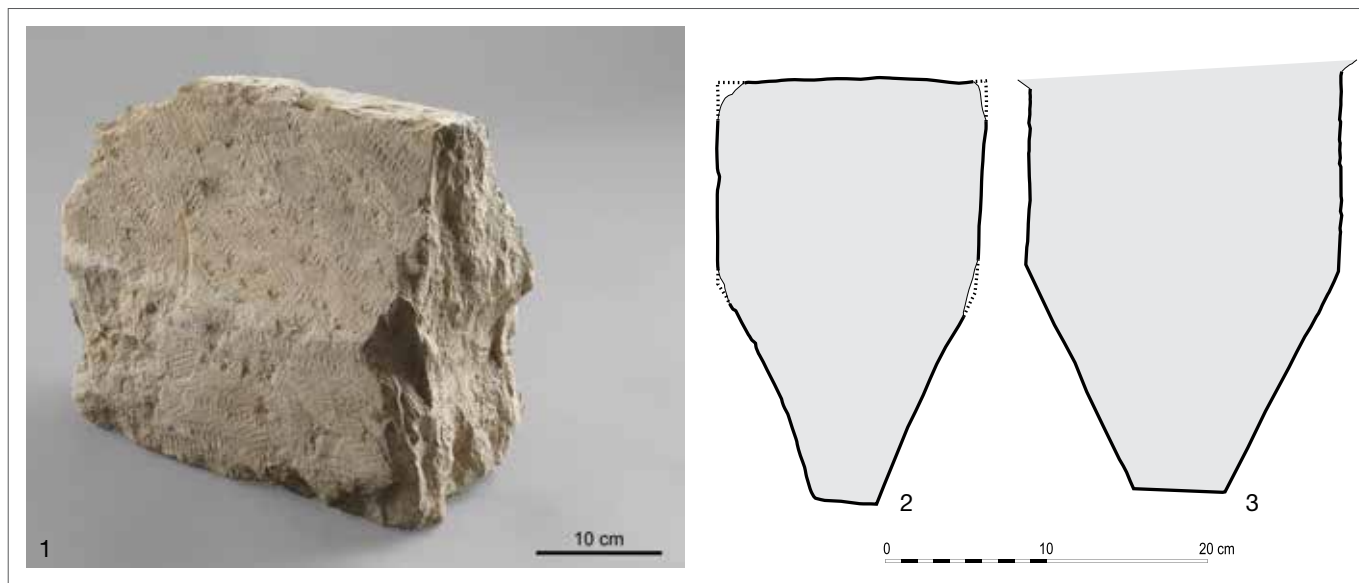
**Obr. 7.** Praha 1-Staré Město, Betlémské náměstí. **1** – fragment klenebního žebra; **2** – profil klenebního žebra z Betlémského náměstí; **3** – Praha-Staré Město, Michalská ulice čp. 422; profil klenebního žebra (foto a zaměření M. Kovář, 2016, 2023; kresba S. Babušková a M. Semerád, 2016, 2023).

Slohově výraznější prvek představuje zlomek mírně zakřiveného prutu s profilem protaženého klínu (obr. 7), jenž je na jedné straně probrán velmi mělkým výžlabkem, který na straně protilehlé téměř není znatelný. Profilace prvku tak nápadně upomíná na skupinu zaostřených klínových žeber, rovněž výrazně protažených, která se u nás uplatňovala od pozdního 13. století (MENCL

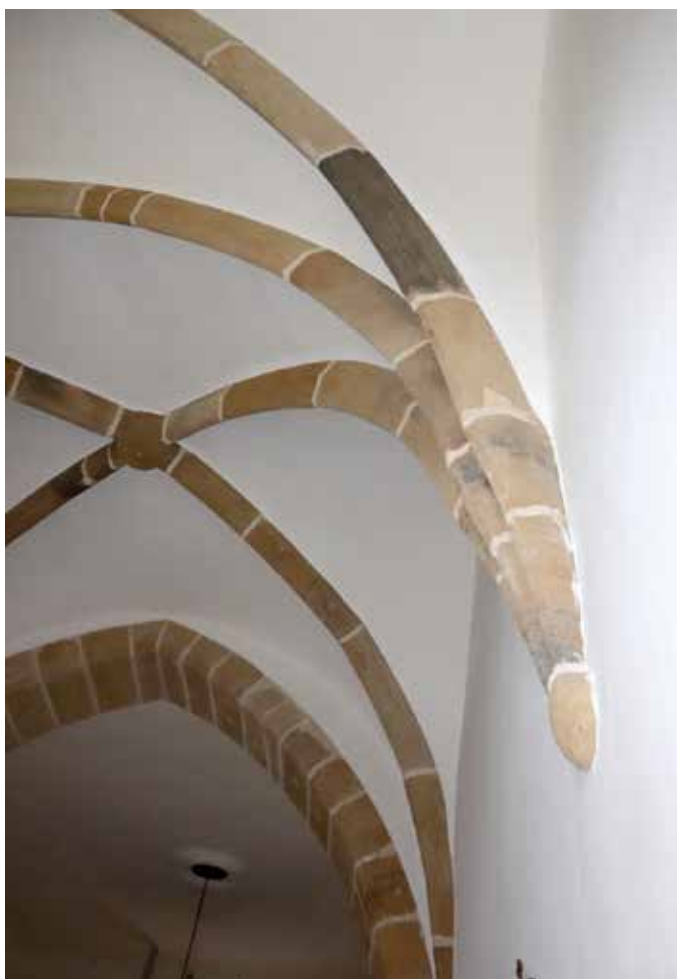
**Obr. 9.** Otradov (okr. Chrudim), kostel sv. Bartoloměje. Pohled na výběh klenebních žebor v presbytáři (foto M. Kovář, 2022).

Dále je vhodné připomenout žebra zaklenutí presbytáře východočeského kostela Povýšení sv. Kříže v Třebosicích (okr. Pardubice; obr. 8: 2), který patrně vyrůstal kolem roku 1300 (LÍBAL 2001, 520). Do sklonku 13. století klade výstavbu D. KLÍMA (2000, 6). Výzkum kostela v roce 2008 doložil pohřby 14.–18. století (DANČOVÁ 2014, 204, 208). Blízkou formu mají také žebra klenby kostela sv. Bartoloměje v Otradově (okr. Chrudim; LÍBAL 2001, 313; obr. 9).<sup>9</sup>

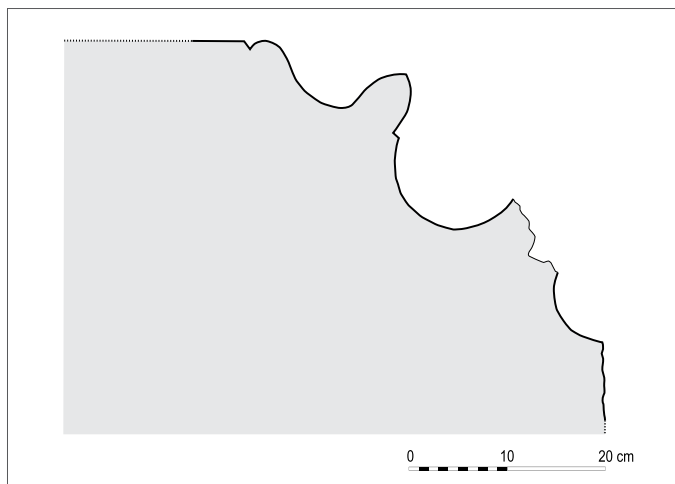
**Obr. 10.** Branišov (okr. Karlovy Vary), kostel sv. Blažeje. Profil dislokovaného, nejspíše portálového ostění (zaměření J. Veselý, s. d.; překreslil J. Hlavatý, 2020).

poklasický tvar, čemuž odpovídá i forma zde nalezených dílců ostění, velmi pravděpodobně portálu, asi z doby okolo roku 1300 nebo z počátku 14. století. Jejich tvar již není ústupkový a v profilaci ostění se uplatnil subtilní vejčitý prut (obr. 10). Domnívám se, že portál byl vytesán nejdříve na sklonku 13. století nebo snad spíše v prvních desetiletích 14. století. Nelze vyloučit, že výstavba zdejšího kostela souvisí až se získáním Janova a sousedního Branišova tepelským klášterem v roce 1320 (NOVÁČEK 1995; KLEMENT 1882, 182–183).<sup>12</sup> Uvedený rok je považován za dobu stavby kostela, v daném roce zmíněného (ČECHURA 2012, 26), jenž je v literatuře někdy charakterizován jako farní (KRČMÁŘ/PROCHÁZKA/SOUKUP 2004, 114). V době kolem roku 1325 bylo takovými žebry zaklenuto přízemí objektu při čp. 39 v západočeském Klášteře u Nepomuku (okr. Plzeň-jih) a presbytář nedalekého kostela ve Vrchni (okr. Plzeň-jih; KOVÁŘ 2016, 100, obr. 13: 1, s. 77, 78). Ze západních Čech připomenu klínová protažená žebra ze zříceniny kostela sv. Bartoloměje nad Běšinami (okr. Klatovy; obr. 11) datovaného do 1. čtvrtiny 14. století (MENCL 1959, 146; LIBAL 2001, 19). Z této oblasti jsou dále uváděna protažená klínová žebra z několika kostelů na Horšovotýnsku, konkrétně z kostelů Archanděla Michaela v Meclově, sv. Víta v Mířkově, sv. Václava v Křakově a z kostela sv. Jiří v Semněvicích (LIBAL 1995, 256). Presbytář kostela v Semněvicích byl nověji datován do roku 1317, respektive 1322 (KAIGL 2015, 14). Připomenout lze také klínová žebra z presbytáře kostela sv. Martina v Blížejově (LIBAL 2001, 26), který je společně s kostelem povšechně datován – obdobně jako kostely v Meclově, Mířkově a Křakově – do poloviny 14. století (KAIGL 2015, 16).<sup>13</sup>

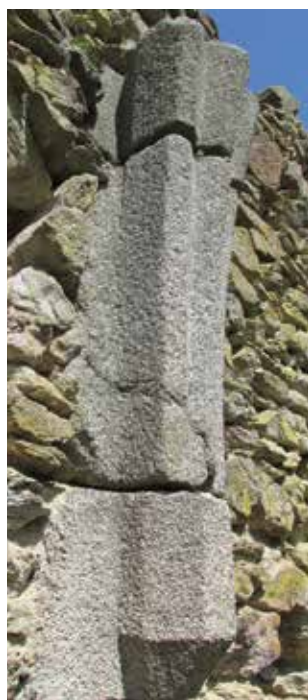
**Obr. 11.** Běšiny (okr. Klatovy), kostel sv. Bartoloměje. Klínová protažená žebra (foto M. Kovář, 2018).
