REPLIKA DLAŽBY VYŠEHRADSKÉHO TYPU V BAZILICE SV. VAVŘINCE NA VYŠEHRADĚ

Vícegenerační archeologický výzkum a současná prezentace archeologické památky

IVANA BOHÁČOVÁ

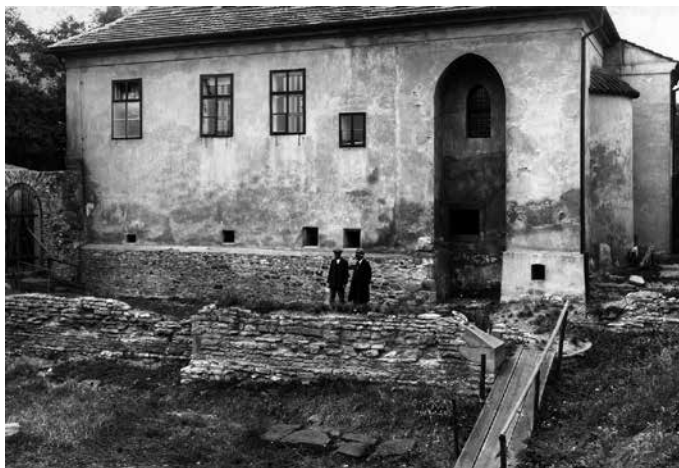
Obr. 1. Praha, Vyšehrad. Relikty baziliky sv. Vavřince – stav před zastřešením (uloženo: AHMP A7574, Památkový sbor hl. města Prahy, foto A. Alexander, 3. 10. 1932).

Abb. 1. Prag, Vyšehrad. Relikte der Basilika St. Laurentius – Zustand vor der Überdachung. Foto A. Alexander, 3. 10. 1932, Denkmalkollegium der Hauptstadt Prag. Aufbewahrt im Archiv der Hauptstadt Prag (AHMP) A7574.

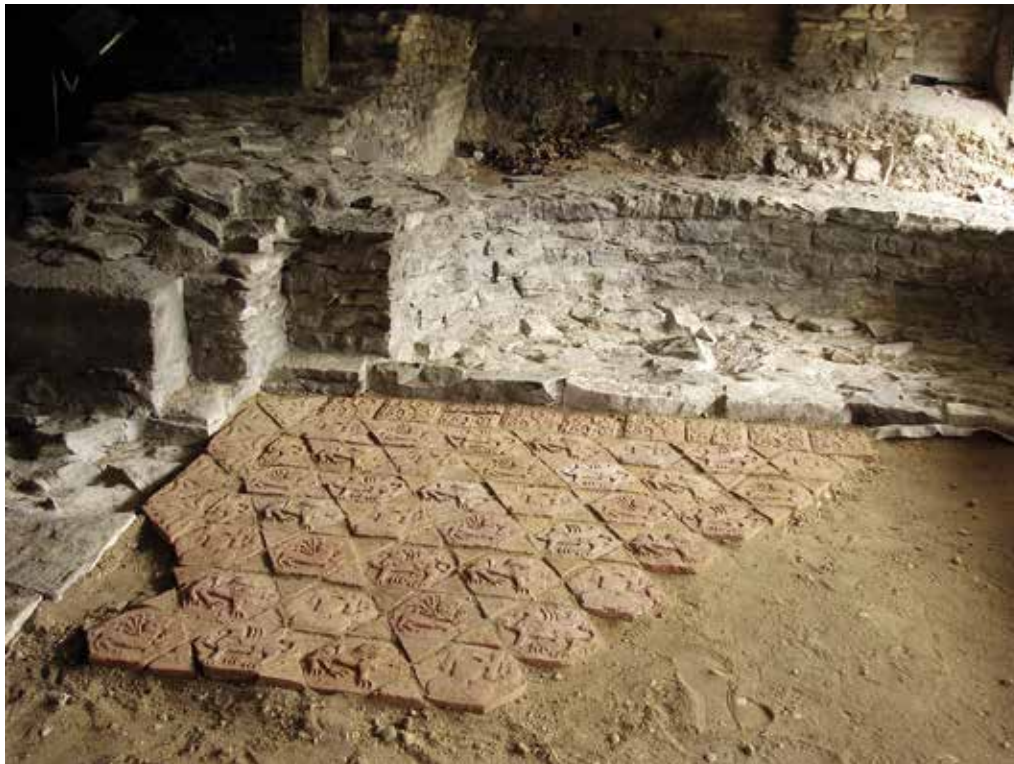
Obr. 2. Praha, Vyšehrad. Areál s bazilikou sv. Vavřince. Replika dlažby položená v r. 2012 (foto autorka, 2013).

Abb. 2. Prag, Vyšehrad. Areal mit der Basilika St. Laurentius. Replik des Fliesenbodens, 2012 gelegt.

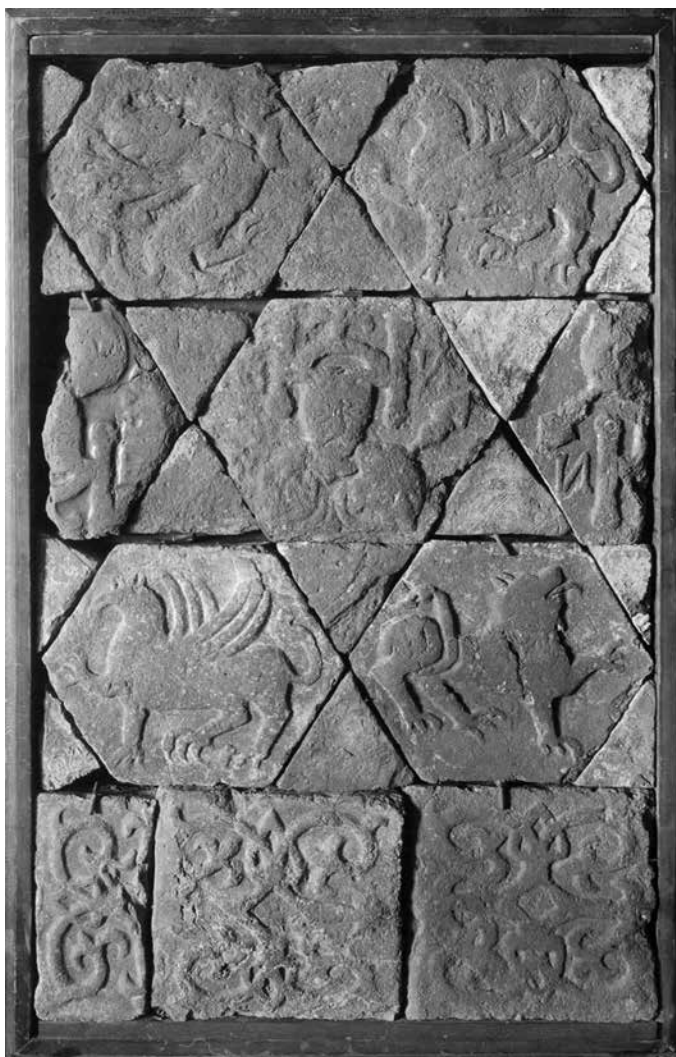
Obr. 4. Praha, Vyšehrad. Dlaždice z výzkumu B. Matějky 1893. O náhodném uspořádání v rámu svědčí mj. poloha půlených, tj. okrajových výplňových trojúhelníků (uloženo: AHMP 10744, Památkový sbor hl. města Prahy, foto A. Alexander, 14. 9. 1936).

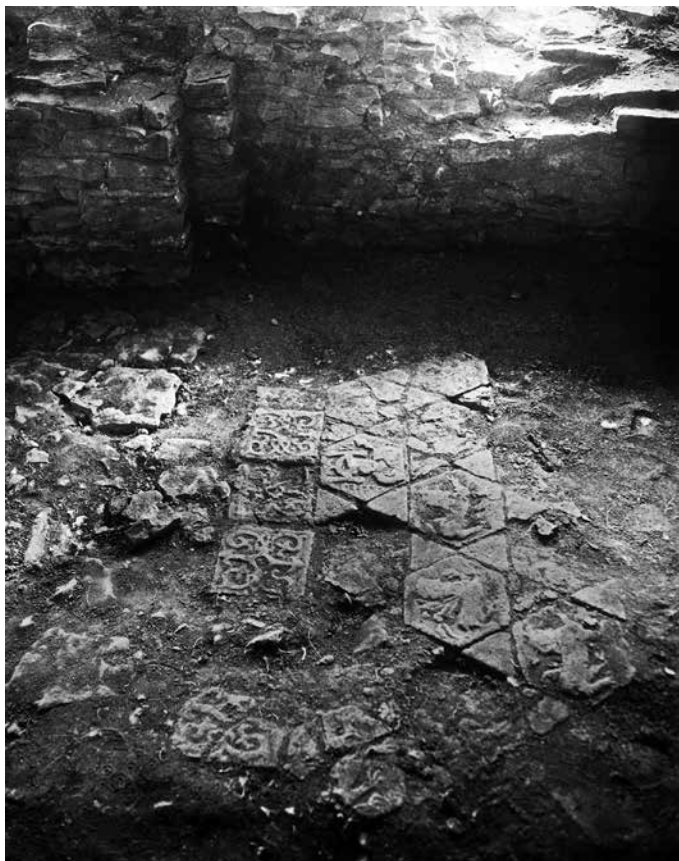
Obr. 5. Praha, Vyšehrad. Bazilika sv. Vavřince. Snímek dlažby vyšehradského typu – předpokládána poloha *in situ* (uloženo: ARÚ, č. neg. 7980, publikoval J. ČAREK (1947, foto tab. 28), neznámý fotograf, datace neuvedena, stav k roku 1934).

hož kompozice vycházela zčásti z fotografie publikované v r. 1947 (obr. 5), však zcela koresponduje s dílčím náčrtem, publikovaným v Lidových novinách (obr. 11). Od Wiehlovy rekonstrukce se realizovaný návrh odlišuje pouze v pravidelném opakování řad počínajících půlenou dlaždicí s gryfem. Ve Wiehlově rekonstrukci by jako výchozí záměrně půlený motiv heraldicky levé, tedy severní okrajové dlaždice, střídající půlenou dlaždicí s gryfem, musel být i motiv lva. Existenci záměrně půlené dlaždice s motivem lva se ale aktuálně nepodařilo mezi dostupnými nálezy ověřit.

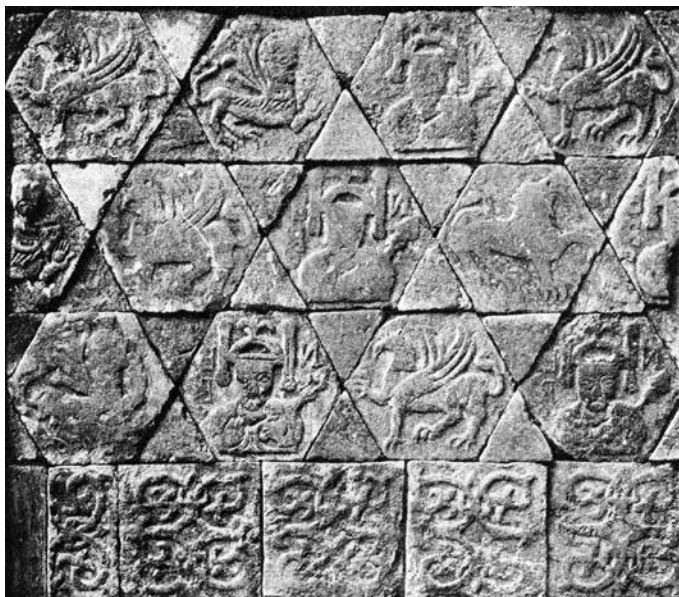
Obr. 9. Praha, Vyšehrad. Bazilika sv. Vavřince. Vyobrazení dlaždic dle B. MATĚJKY (1903, LXXII).

Ani pro sestavu zveřejněnou B. Matějkou (obr. 9; MATĚJKA 1903, LXXII) nenacházíme v primární dokumentaci žádnou oporu a její věrohodnost tak nelze nijak prokázat. Vykazuje určitou

pravidelnost, hlavním užitým prvkem je dlaždice s vyobrazením císaře Nerona, dalším nejpočetněji zastoupeným typem je dlaždice s gryfem. Nemůžeme vyloučit, že jde o pokus přiblížit se předpokládanému pravidelnému uspořádání motivů s využitím dostupných originálních nálezu. Může být však i jen pouhou ilustrací kompozice, v níž je dle autora „čtvero druhů šestihraných dlažek figurálně zdobených seskupeno střídavě ve velký vzorec hvězdnový“ (Matějka 1903, 532). Výrazným prvkem je umístění bordury na spodním okraji, pro které ale, jak už víme, doklad v primární dokumentaci postrádáme.

Abb. 9. Prag, Vyšehrad. Basilika St. Laurentius. Abbildung der Fliesen nach B. MATĚJKA (1903, LXXII).

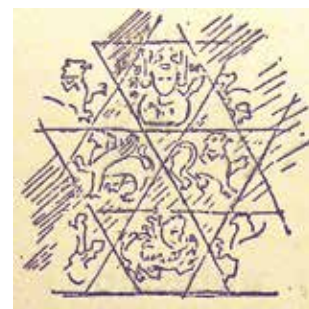
Obr. 11. Praha, Vyšehrad. Bazilika sv. Vavřince. Schéma uspořádání dlažby publikované v Lidových novinách dne 10. listopadu 1924.

1924 (obr. 11). Výstřižek z novin byl uložen v pozůstalosti J. Böhma v archivu ARÚ. Autor textu není znám, v tomto roce to byl však právě J. Böhms, který výzkum baziliky vedl. Schéma naznačuje postavení dlaždice s Neronem vůči ostatním motivům, a to ve třech řádcích nad sebou. Bordura v tomto případě chybí. Při bližším srovnání zjišťujeme, že základní princip schématu je zcela totožný s Wiehlovou kompozicí, která je ovšem oproti tomuto schématu rozvedena více do plochy.
